ID : 삼랑진IC1교(부산) - 교면포장 - S1

| 용역명 | 2015년 하반기 시설물 안전점검용역(2구간 정밀안전진단) |
| 발주처 | 신대구부산고속도로주식회사 |
| 용역사 | GC (주) 동우기술단 |

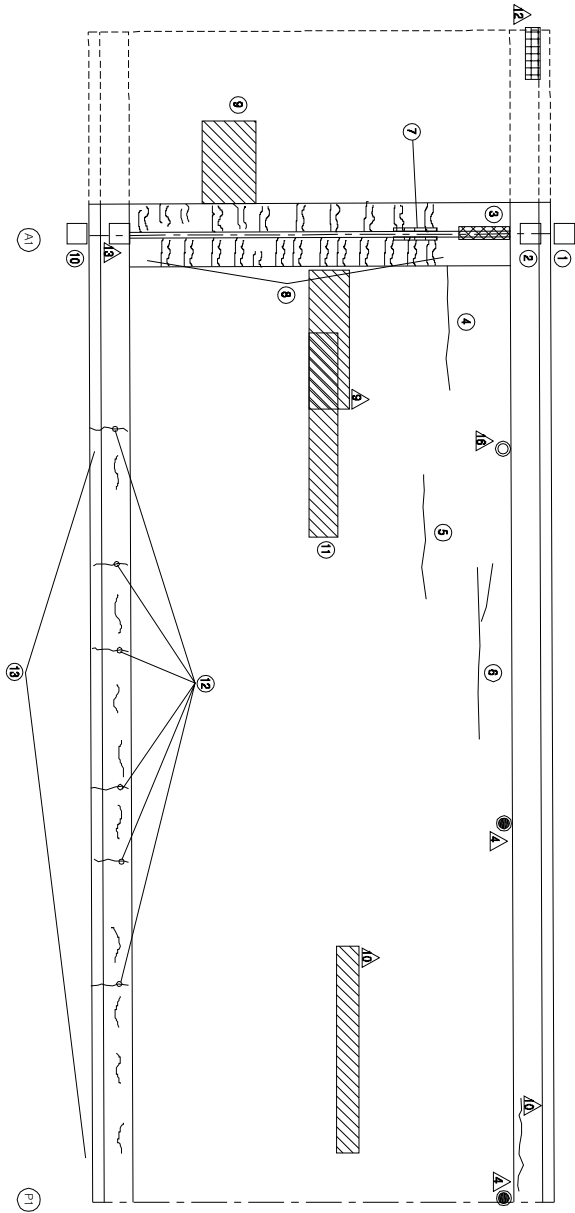
| 번호 | 신(N)<br>구(P) | 손상내용 | 손상현황 | | | | | 결함 | | 손상<br>비고 |
|---|---|---|---|---|---|---|---|---|---|---|
| 1 | P | 차수판 앵커볼트 탈락 | - | - | 1.00 | EA | 2 | b | 2.00 | |
| 2 | P | 차수판 앵커볼트 탈락 | - | - | 1.00 | EA | 2 | b | 2.00 | |
| 3 | P | 유간부 이물질 제거 | - | 1.0 | - | 1.00 | m | 1 | b | 1.00 |
| 4 | P | 아스콘 균열 | - | 4.0 | - | 4.00 | m | 1 | b | 4.00 |
| 5 | P | 아스콘 균열 | - | 4.0 | - | 4.00 | m | 1 | b | 4.00 |
| 6 | P | 아스콘 균열 | - | 7.0 | - | 7.00 | m | 1 | b | 7.00 |
| 7 | P | 판재-슈타이어 아크 | 0.3 | 1.0 | - | 1.00 | m | 1 | b | 1.00 |
| 8 | P | 슈타이어 균열 | 0.2 | 12.0 | - | 12.00 | m | 1 | b | 12.00 |
| 9 | P | 라벨링 | - | 1.0 | 2.0 | 2.00 | m <sup>2</sup> | 1 | b | 2.00 |
| 10 | P | 차수판 앵커볼트 탈락 | - | - | - | 1.00 | EA | 2 | b | 2.00 |
| 11 | P | 라벨링 | - | 0.5 | 6.0 | 3.00 | m <sup>2</sup> | 1 | b | 3.00 |
| 12 | P | 균열 | 0.2 | 1.2 | - | 1.20 | m | 6 | b | 7.20 |
| 13 | P | 균열 | 0.3 | 2.6 | - | 2.60 | m | 1 | c | 2.60 |

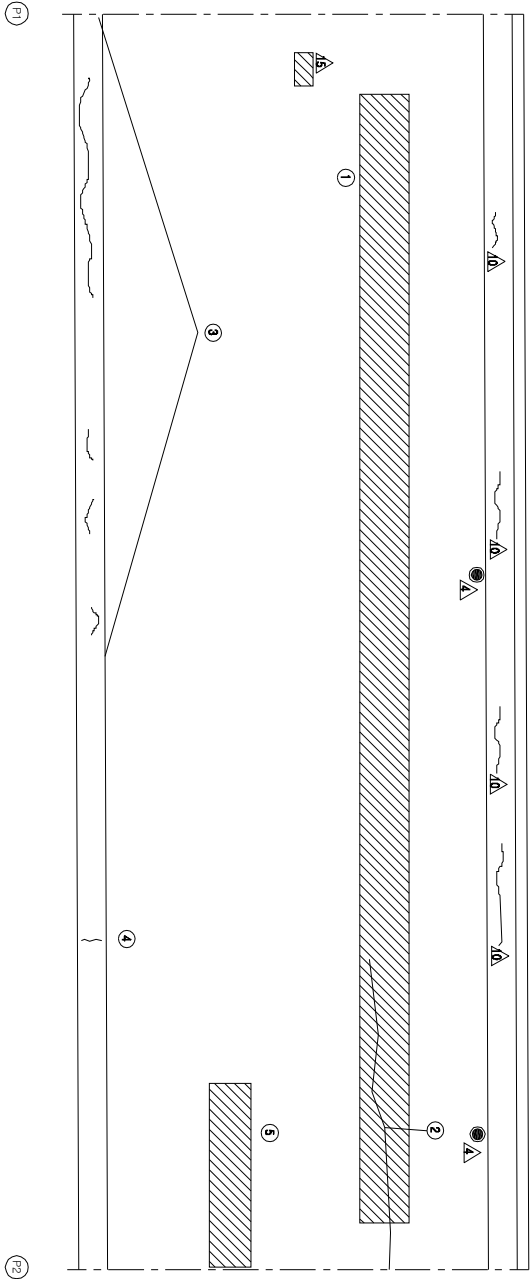
ID : 삼랑진IC1교(부산) - 교면포장 - S2

| 번호 | 신(N)<br>구(P) | 손상 내용 | 손상 현황 | | | | | | 결함 | | 손상<br>비고 |
|---|---|---|---|---|---|---|---|---|---|---|---|
| 1 | P | 라벨링 | - | 1.0 | 20.0 | 20.00 | m <sup>2</sup> | 1 | b | 20.00 | |
| 2 | N | 아스콘 관형 | - | 10.0 | - | 10.00 | m | 1 | b | 10.00 | |
| 3 | P | 관형 | 0.3 | 2.5 | - | 2.50 | m | 1 | c | 2.50 | |
| 4 | P | 관형 | 0.3 | 1.0 | - | 1.00 | m | 1 | c | 1.00 | |
| 5 | P | 라벨링 | - | 1.0 | 5.0 | 5.00 | m <sup>2</sup> | 1 | b | 5.00 | |

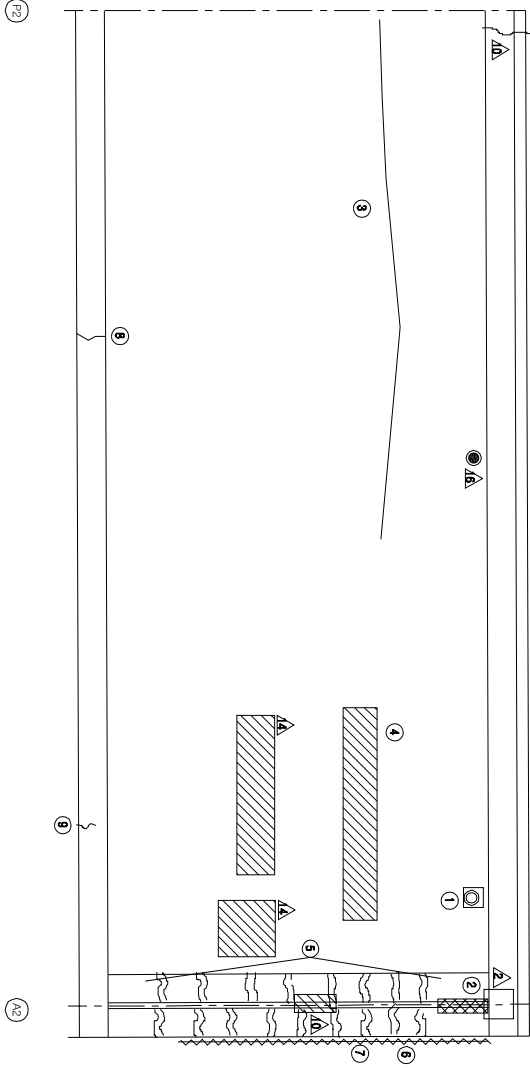
ID : 삼랑진IC1교(부산) - 교면포장 - S3

| 번호 | 구(P) | 신(N) | 손상내용 | 손상현황 | | | 결함 | | 손상 | 비고 |
|---|---|---|---|---|---|---|---|---|---|---|
| 1 | P | | 배수구경계유상 | - | - | 1.00 | EA | 1 | b | 1.00 |
| 2 | P | | 유간부 이물충돌적 | - | 1.0 | - | 1.00 | m | 1 | b |
| 3 | P | | 아스팔트 균열 | - | 20.0 | - | 20.00 | m | 1 | b |
| 4 | P | | 라벨링 | - | 0.2 | 3.0 | 0.60 | m <sup>2</sup> | 1 | b |
| 5 | P | | 후타재 균열 | 0.5 | 15.0 | - | 15.00 | m | 1 | b |
| 6 | P | | 점속부 이격 | 5.0 | 5.0 | - | 5.00 | m | 1 | b |
| 7 | P | | 점속부 단차 | 4.0 | 5.0 | - | 5.00 | m | 1 | b |
| 8 | P | | 균열 | 0.1 | 1.0 | - | 1.00 | m | 1 | b |
| 9 | P | | 균열 | 0.3 | 0.5 | - | 0.50 | m | 1 | b |

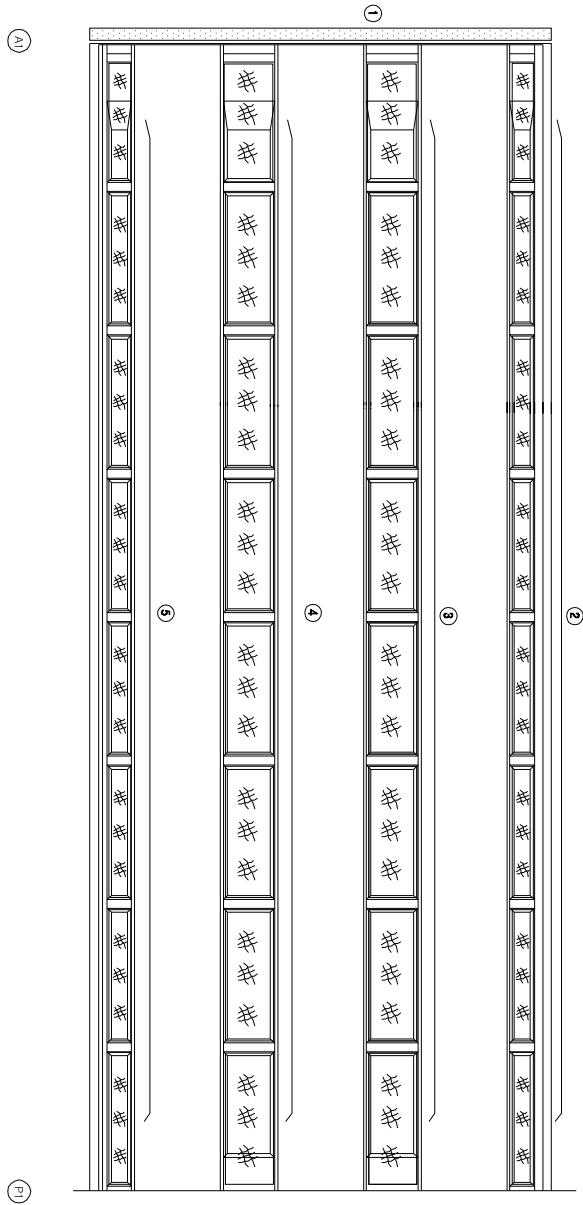
10 : 삼랑진IC1교(부산) - 슬래브하면 - S1

| 번호 | 구(P) | 신(N) | 손상내용 | 손상현황 | | | | | 결함 | | 비고 | |
|---|---|---|---|---|---|---|---|---|---|---|---|---|
| 1 | N | | 신축이음 하부누수 | - | 16.2 | - | 16.20 | m | 1 | c | 16.20 | |
| 2 | N | | 양상균열 | - | 0.9 | 4.7 | 4.23 | m | 8 | b | 33.84 | |
| 3 | N | | 양상균열 | - | 1.8 | 4.7 | 8.46 | m | 8 | b | 67.68 | |
| 4 | N | | 양상균열 | - | 1.8 | 4.7 | 8.46 | m | 8 | b | 67.68 | |
| 5 | N | | 양상균열 | - | 0.9 | 4.7 | 4.23 | m | 8 | b | 33.84 | |

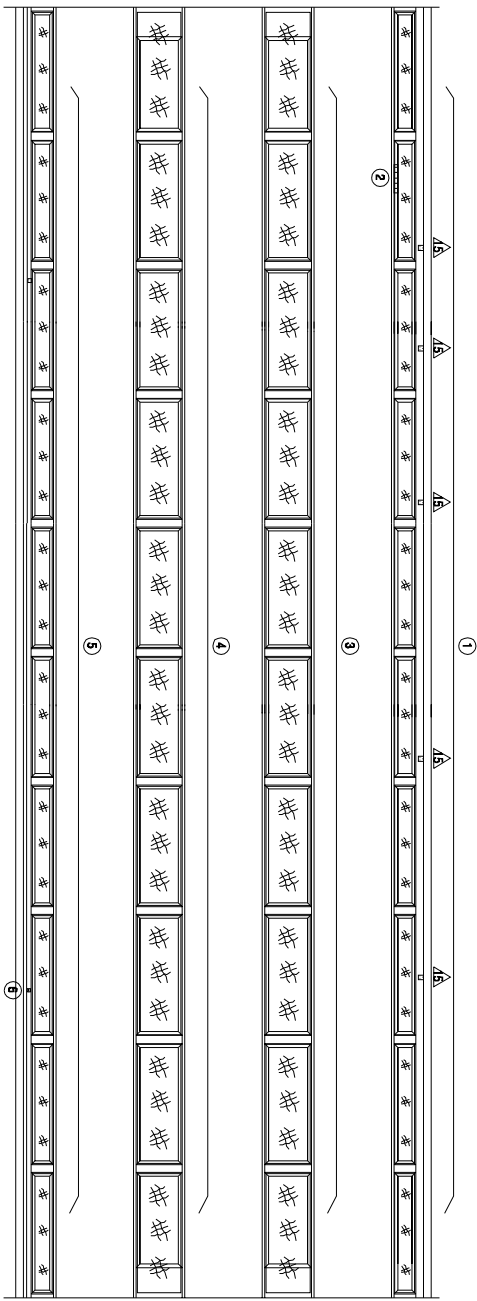
ID : 삼랑진IC1교(부산) - 슬래브하면 - S2

| 번호 | 신(N)<br>구(P) | 손상내용 | 손상현황 | | | | | 결함 | | 손상<br>비고 | |
|---|---|---|---|---|---|---|---|---|---|---|---|
| 1 | N | 양상균열 | - | 0.9 | 4.7 | 4.23 | m <sup>2</sup> | 10 | b | 42.30 | |
| 2 | N | 표면불량/박리 | - | 0.6 | 2.5 | 1.50 | m <sup>2</sup> | 1 | b | 1.50 | |
| 3 | N | 양상균열 | - | 1.8 | 4.7 | 8.46 | m <sup>2</sup> | 10 | b | 84.60 | |
| 4 | N | 양상균열 | - | 1.8 | 4.7 | 8.46 | m <sup>2</sup> | 10 | b | 84.60 | |
| 5 | N | 양상균열 | - | 0.9 | 4.7 | 4.23 | m <sup>2</sup> | 10 | b | 42.30 | |
| 6 | N | 도랑박리 | - | 0.1 | 0.1 | 0.01 | m <sup>2</sup> | 1 | b | 0.01 | |

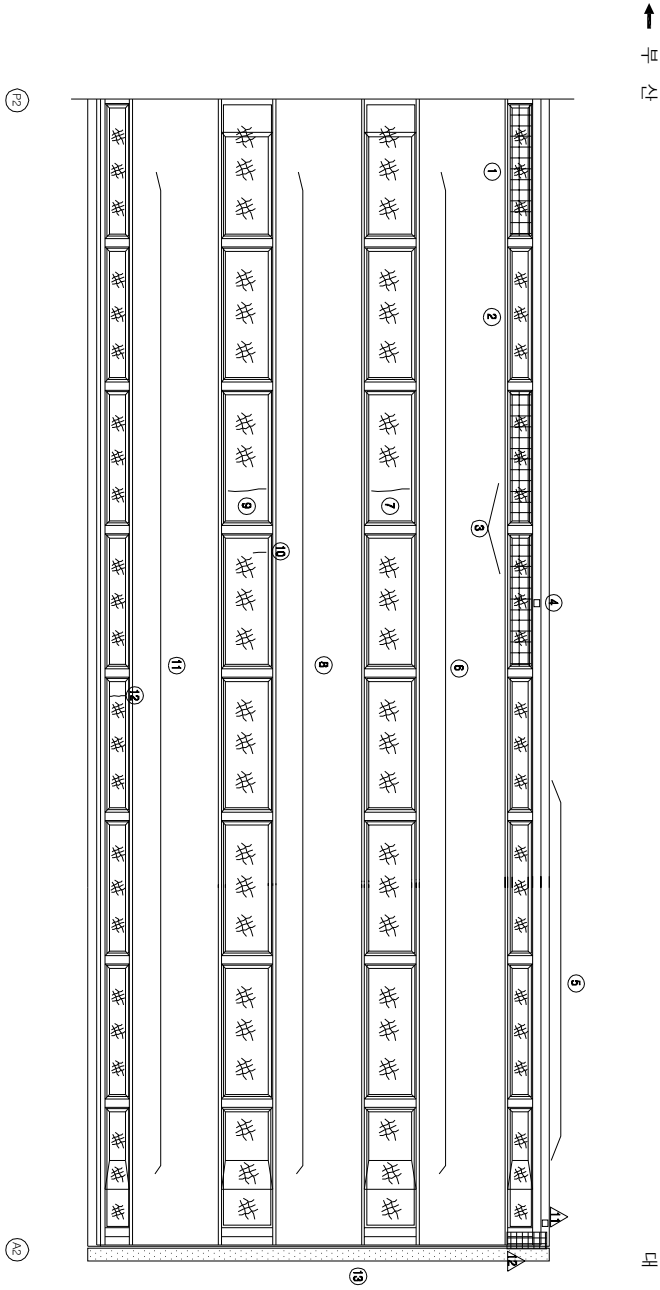
ID : 삼랑진IC1교(부산) - 슬래브하면 - S3

| 번호 | 구(P) | 신(N) | 손상내용 | 손상현황 | | | | | 결함 | | 손상<br>비고 |
|---|---|---|---|---|---|---|---|---|---|---|---|
| 1 | N | | 표면불평 | - | 0.9 | 4.7 | 4.23 | m <sup>2</sup> | 1 | b | 4.23 |
| 2 | N | | 양상균열 | - | 0.9 | 4.7 | 4.23 | m <sup>2</sup> | 1 | b | 4.23 |
| 3 | N | | 표면불평 | - | 0.9 | 4.7 | 4.23 | m <sup>2</sup> | 2 | b | 8.46 |
| 4 | P | | 배수문 연결지 불박 | - | - | - | 1.00 | EA | 1 | c | 1.00 |
| 5 | N | | 양상균열 | - | 0.9 | 4.7 | 4.23 | m <sup>2</sup> | 4 | b | 16.92 |
| 6 | N | | 양상균열 | - | 1.8 | 4.7 | 8.46 | m <sup>2</sup> | 8 | b | 67.68 |
| 7 | N | | 균열부 박리 | 0.1 | 1.8 | - | 1.80 | m | 1 | b | 1.80 |
| 8 | N | | 양상균열 | - | 1.8 | 4.7 | 8.46 | m <sup>2</sup> | 8 | b | 67.68 |
| 9 | N | | 균열부 박리 | 0.1 | 1.8 | - | 1.80 | m | 1 | b | 1.80 |
| 10 | N | | 균열부 박리 | 0.1 | 0.5 | - | 0.50 | m | 1 | b | 0.50 |
| 11 | N | | 양상균열 | - | 0.9 | 4.7 | 4.23 | m <sup>2</sup> | 8 | b | 33.84 |
| 12 | N | | 균열부 박리 | 0.1 | 0.6 | - | 0.60 | m | 1 | b | 0.60 |
| 13 | N | | 신축이음 하부누수 | - | 16.2 | - | 16.20 | m | 1 | c | 16.20 |

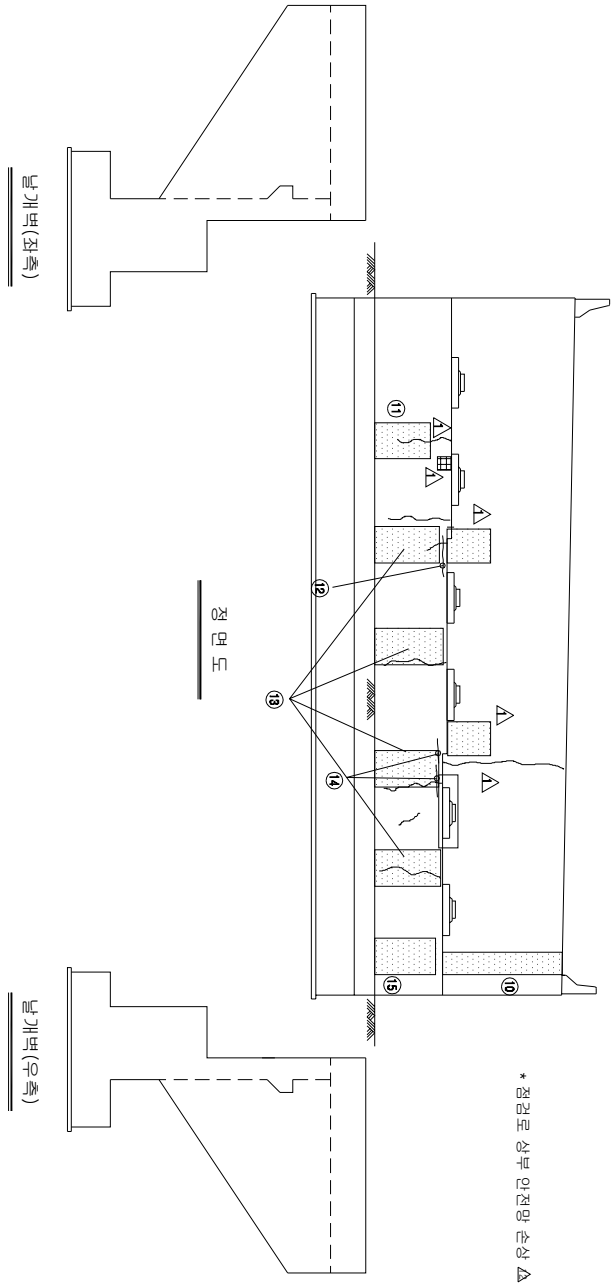
| 번호 | 구(P) | 신(N) | 손상내용 | 손상현황 | | | 결함 | | 손상 | 비고 |
|---|---|---|---|---|---|---|---|---|---|---|
| 8 | P | | 균열 | 0.1 | 0.5 | - | 0.50 | m | 1 | b |
| 9 | N | | 평형 콘크리트 균열 | 0.1 | 0.2 | - | 0.20 | m | 1 | b |
| 10 | N | | 누수오염 | - | 2.4 | 0.4 | 0.96 | m <sup>3</sup> | 1 | b |
| 11 | P | | 누수오염 | - | 1.0 | 1.5 | 1.50 | m <sup>3</sup> | 1 | b |
| 13 | P | | 누수오염 | - | 1.0 | 6.0 | 6.00 | m | 1 | b |
| 15 | P | | 누수오염 | - | 1.0 | 1.5 | 1.50 | m <sup>3</sup> | 1 | b |

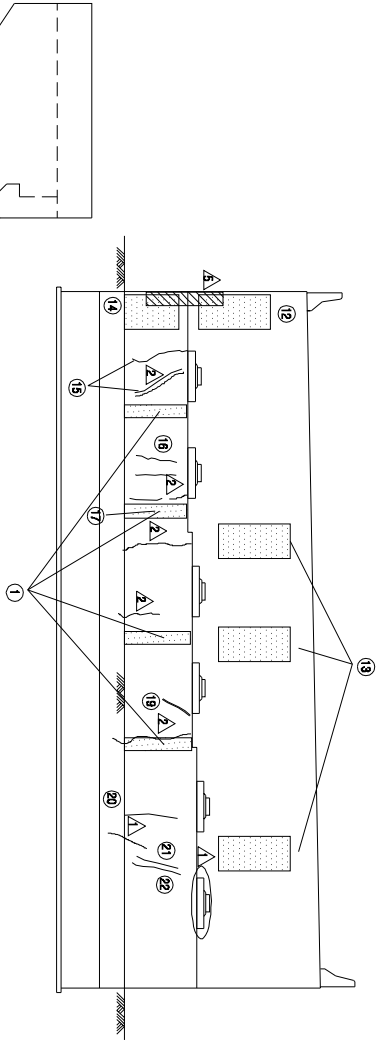
날개벽(좌측)

| 번호 | 구(P) | 신(N) | 손상내용 | 손상현황 | | | | | 결함 | | 손상<br>비고 |
|---|---|---|---|---|---|---|---|---|---|---|---|
| 12 | P | | 누수모양 | - | 1.0 | 2.5 | 2.50 | m <sup>2</sup> | 1 | b | 2.50 |
| 13 | P | | 누수모양 | - | 1.5 | 2.5 | 3.75 | m <sup>2</sup> | 3 | b | 11.25 |
| 14 | P | | 누수모양 | - | 1.0 | 1.5 | 1.50 | m <sup>2</sup> | 1 | b | 1.50 |
| 18 | P | | 누수모양 | - | 1.0 | 1.0 | 1.00 | m <sup>2</sup> | 4 | b | 4.00 |

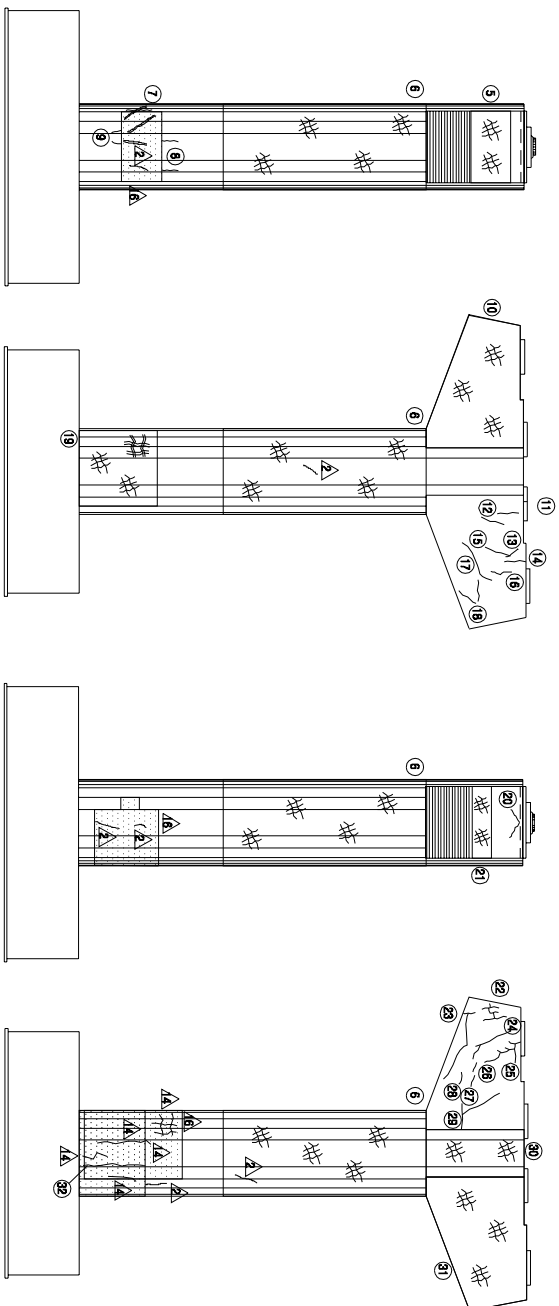
| 번호<br>구(P) | 신(N) | 손상내용 | 손상현황 | | | | | 결함 | | 비고 |
|---|---|---|---|---|---|---|---|---|---|---|
| 1 | N | 발정 콘크리트 균열 | 0.2 | 0.4 | - | 0.40 | m | 2 | b | 0.80 |
| 2 | N | 발정 콘크리트 균열 분리 | - | 0.5 | 0.2 | 0.10 | m | 1 | b | 0.10 |
| 3 | N | 발정 콘크리트 균열 | 0.2 | 0.4 | - | 0.40 | m | 1 | b | 0.40 |
| 4 | P | 발정 물량 균열 | 0.1 | 0.3 | - | 0.30 | m | 3 | b | 0.90 |
| 5 | N | 양상 균열 | - | 2.5 | 1.5 | 3.75 | m | 1 | b | 3.75 |
| 6 | N | 양상 균열 | - | 9.42 | 3.0 | 28.26 | m | 1 | b | 28.26 |
| 10 | N | 양상 균열 | - | 2.8 | 3.5 | 9.80 | m | 1 | b | 9.80 |
| 11 | P | 발정 콘크리트 균열 | 0.2 | 0.1 | - | 0.10 | m | 1 | b | 0.10 |
| 12 | N | 균열 | 0.1 | 0.6 | - | 0.60 | m | 2 | b | 1.20 |
| 13 | P | 균열 | 0.2 | 0.3 | - | 0.30 | m | 1 | b | 0.30 |
| 14 | N | 균열 | 0.1 | 0.6 | - | 0.60 | m | 1 | b | 0.60 |
| 15 | N | 균열 | 0.1 | 0.8 | - | 0.80 | m | 1 | b | 0.80 |
| 16 | P | 균열 | 0.1 | 1.0 | - | 1.00 | m | 1 | b | 1.00 |
| 17 | N | 균열 | 0.1 | 1.0 | - | 1.00 | m | 1 | b | 1.00 |
| 18 | N | 균열 | 0.1 | 0.6 | - | 0.60 | m | 2 | b | 1.20 |
| 19 | N | 보수부 양상 균열 | - | 2.0 | 1.8 | 3.60 | m | 1 | b | 3.60 |
| 20 | N | 균열 | 0.1 | 1.5 | - | 1.50 | m | 1 | b | 1.50 |
| 21 | N | 양상 균열 | - | 2.5 | 1.1 | 2.75 | m | 1 | b | 2.75 |
| 22 | N | 균열 | 0.1 | 2.5 | - | 2.50 | m | 1 | b | 2.50 |
| 23 | N | 균열 | 0.1 | 2.5 | - | 2.50 | m | 1 | b | 2.50 |
| 24 | N | 균열 | 0.1 | 1.4 | - | 1.40 | m | 1 | b | 1.40 |
| 25 | N | 균열 | 0.1 | 2.0 | - | 2.00 | m | 1 | b | 2.00 |
| 26 | N | 균열 | 0.1 | 0.3 | - | 0.30 | m | 1 | b | 0.30 |
| 27 | N | 균열 | 0.1 | 0.4 | - | 0.40 | m | 1 | b | 0.40 |
| 28 | N | 균열 | 0.1 | 0.6 | - | 0.60 | m | 1 | b | 0.60 |
| 29 | N | 균열 | 0.1 | 2.5 | - | 2.50 | m | 1 | b | 2.50 |
| 30 | N | 양상 균열 | - | 1.8 | 3.4 | 6.12 | m | 1 | b | 6.12 |
| 31 | N | 양상 균열 | - | 2.8 | 3.5 | 9.80 | m | 1 | b | 9.80 |
| 32 | N | 균열 | 0.2 | 1.2 | - | 1.20 | m | 1 | b | 1.20 |
