1D : 삼랑진IC2교 - 교면포장 - S1

| 용역명 | 2015년 하반기 시설물 안전점검용역(2구간 정밀안전진단) |
| 용역사 | GS (주) 동우기술단 |

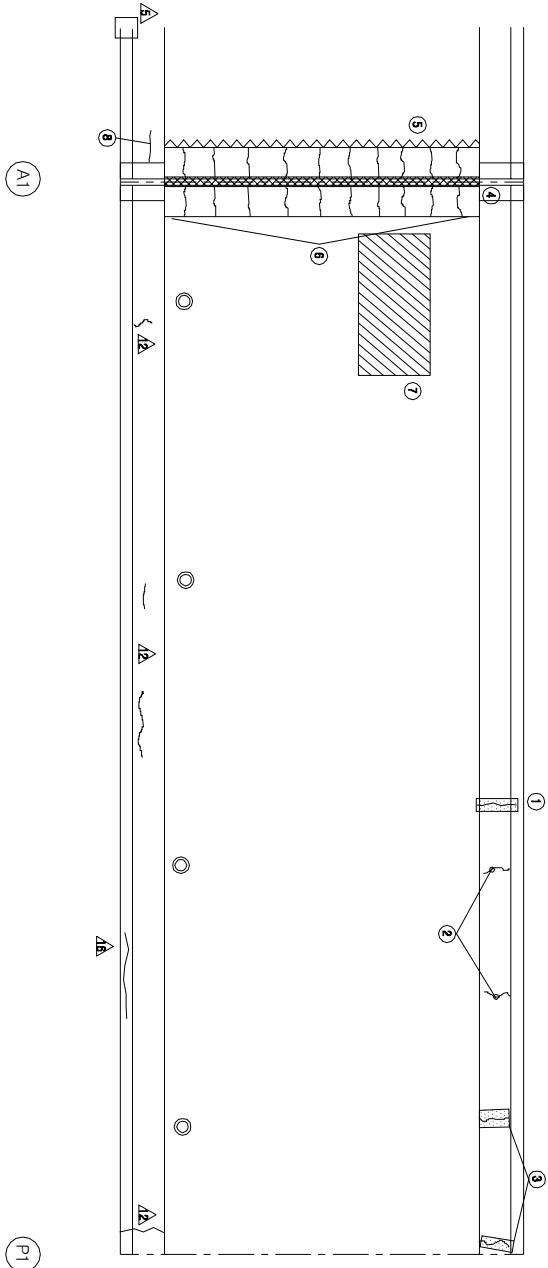
| 번호 | 신(N)<br>구(P) | 손상내용 | 손상현황 | | | | | | 결함 | | 손상<br>비고 |
|---|---|---|---|---|---|---|---|---|---|---|---|
| 1 | P | 균열부 백터 | 0.3 | 0.8 | - | 0.80 | m | 1 | c | 0.80 | |
| 2 | P | 균열 | 0.2 | 2.7 | - | 2.70 | m | 1 | b | 2.70 | |
| 3 | P | 균열부 백터 | 0.3 | 4.0 | - | 4.00 | m | 1 | c | 4.00 | |
| 4 | P | 유관부 이물질발생 | - | 7.0 | - | 7.00 | m | 1 | b | 7.00 | |
| 5 | P | 점속부 이각 | 10.0 | 8.0 | - | 8.00 | m | 1 | b | 8.00 | |
| 6 | P | 축타제 균열 | 0.2 | 10.0 | - | 10.00 | m | 1 | b | 10.00 | |
| 7 | P | 라벨링 | - | 4.0 | 3.0 | 12.00 | m | 1 | b | 12.00 | |
| 8 | P | 균열 | 0.1 | 0.6 | - | 0.60 | m | 1 | b | 0.60 | |

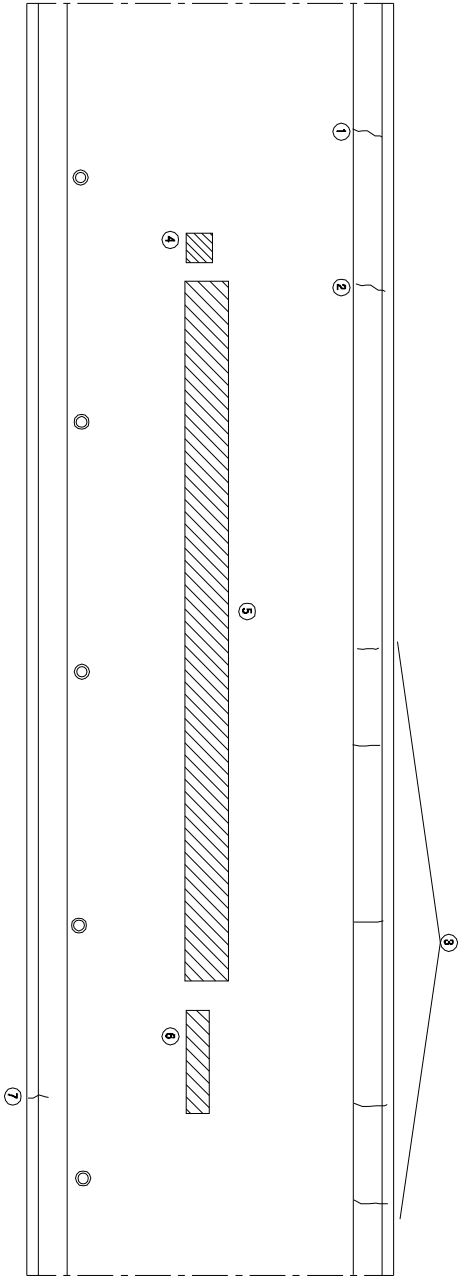
ID : 삼랑진IC2교 - 교면포장 - S2

| 번호 | 신(N)<br>구(P) | 손상내용 | 손상현황 | | | | | | 결함<br>상태 | | 손상<br>물량 | 비고 |
|---|---|---|---|---|---|---|---|---|---|---|---|---|
| 1 | P | 균열 | 0.2 | 1.8 | - | 1.80 | m | 1 | b | 1.80 | | |
| 2 | P | 균열 | 0.2 | 1.2 | - | 1.20 | m | 1 | b | 1.20 | | |
| 3 | P | 균열 | 0.2 | 5.0 | - | 5.00 | m | 1 | b | 5.00 | | |
| 4 | P | 아스콘 파손 | - | 0.2 | 0.2 | 0.04 | m <sup>2</sup> | 1 | b | 0.04 | | |
| 5 | P | 라벨링 | - | 1.0 | 15.0 | 15.00 | m <sup>2</sup> | 1 | b | 15.00 | | |
| 6 | P | 라벨링 | - | 3.0 | 1.0 | 3.00 | m <sup>2</sup> | 1 | b | 3.00 | | |
| 7 | P | 균열 | 0.2 | 0.5 | - | 0.50 | m | 1 | b | 0.50 | | |

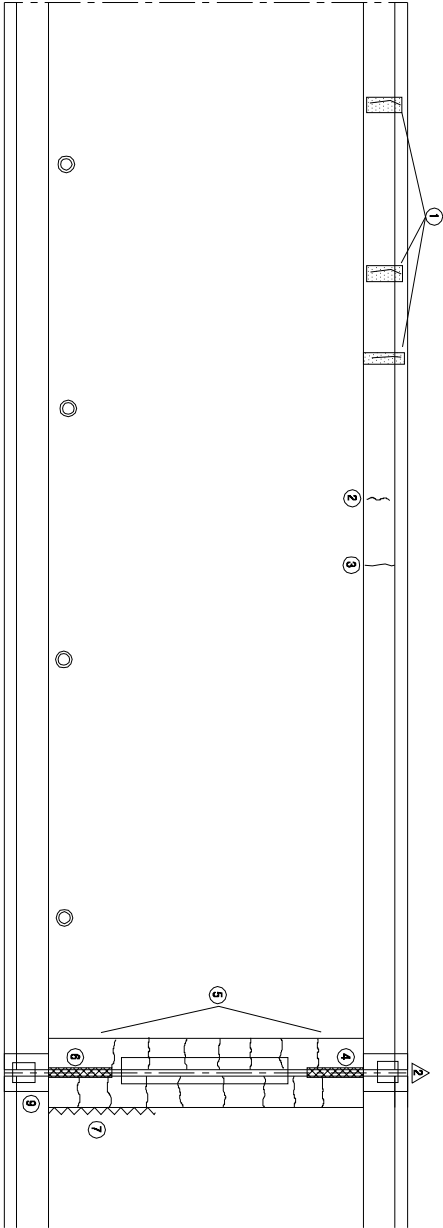
1D : 삼랑진IC2교 - 교면포장 - S3

| 번호 | 구(P) | 신(N) | 손상내용 | 손상현황 | | | 결함 | | 손상 | 비고 |
|---|---|---|---|---|---|---|---|---|---|---|
| 1 | P | | 균열부 백터 | 0.3 | 3.6 | - | 3.60 | m | 1 | c |
| 2 | P | | 균열 | 0.3 | 0.8 | - | 0.80 | m | 1 | c |
| 3 | P | | 균열 | 0.2 | 1.5 | - | 1.50 | m | 1 | b |
| 4 | P | | 유간부 이물조립액 | - | 1.0 | - | 1.00 | m | 1 | b |
| 5 | P | | 후타재 균열 | 0.2 | 7.5 | - | 7.50 | m | 1 | b |
| 6 | P | | 유간부 이물조립액 | - | 1.0 | - | 1.00 | m | 1 | b |
| 7 | P | | 점속부 이각 | - | 2.5 | - | 2.50 | m | 1 | b |
| 8 | P | | 차수판 양커블트탈락 | - | - | - | 1.00 | EA | 1 | b |

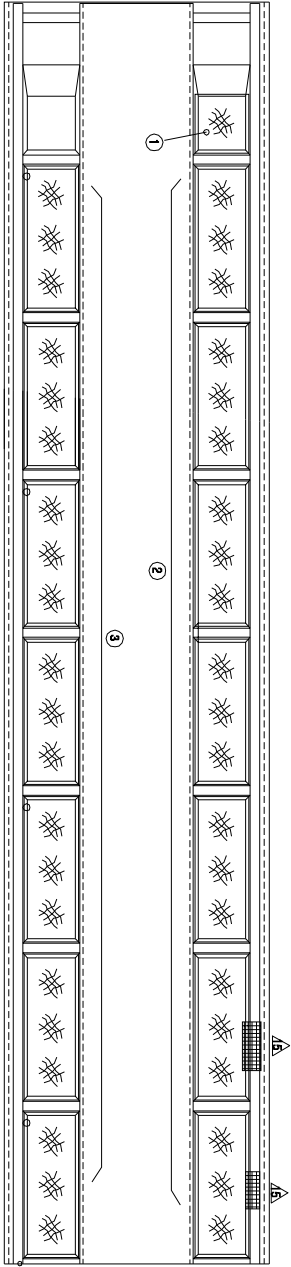
ID : 삼랑진IC 2교 - 슬래브하면 S1

| 번호 | 신(N)<br>구(P) | 손상내용 | 손상현황 | | | | | 결함<br>상태 | | 손상<br>물량 | 비고 |
|---|---|---|---|---|---|---|---|---|---|---|---|
| 1 | N | 양상관절 | - | 1.8 | 2.0 | 3.60 | m <sup>2</sup> | 1 | b | 3.60 | |
| 2 | N | 양상관절 | - | 1.8 | 4.7 | 8.46 | m <sup>2</sup> | 7 | b | 59.22 | |
| 3 | N | 양상관절 | - | 1.8 | 4.7 | 8.46 | m <sup>2</sup> | 7 | b | 59.22 | |

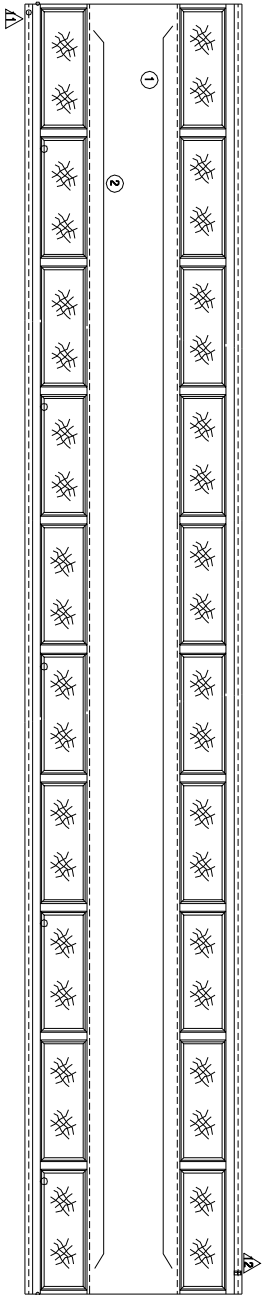
1D : 삼랑진IC 2교 - 슬래브하면 S2

| 번호 | 구(P) | 신(N) | 손상내용 | 손상현황 | | | | 결함 | | 손상 | 비고 |
|---|---|---|---|---|---|---|---|---|---|---|---|
| 1 | N | | 형상관절 | - | 1.8 | 4.7 | 8.46 | m | 10 | b | 84.60 |
| 2 | N | | 형상관절 | - | 1.8 | 4.7 | 8.46 | m | 10 | b | 84.60 |

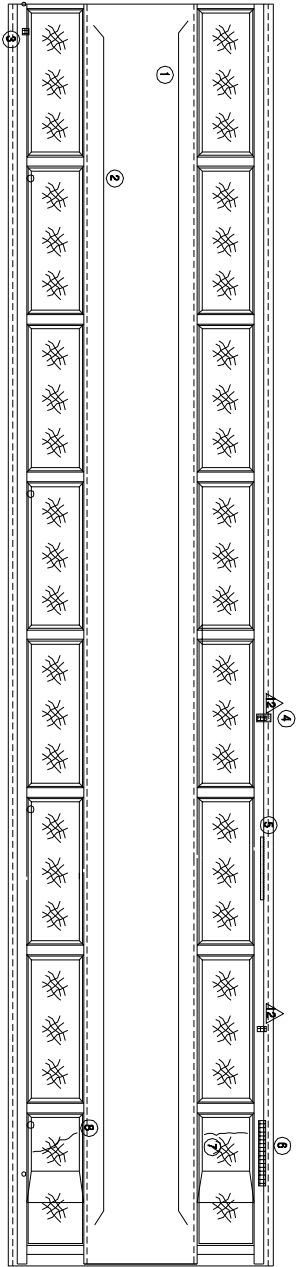
ID : 삼랑진IC 2교 - 슬래브하면 S3

| 번호 | 구(P) | 신(N) | 손상내용 | 손상현황 | | | | 결함 | | 손상 | 비고 |
|---|---|---|---|---|---|---|---|---|---|---|---|
| 1 | N | | 형상균열 | - | 1.8 | 4.7 | 8.46 | m <sup>2</sup> | 8 | b | 67.66 |
| 2 | N | | 형상균열 | - | 1.8 | 4.7 | 8.46 | m <sup>2</sup> | 8 | b | 67.66 |
| 3 | N | | 도랑파단/복합성 | - | 0.1 | 0.1 | 0.01 | m <sup>2</sup> | 1 | b | 0.01 |
| 4 | N | | 복합성 | - | 0.2 | 0.2 | 0.04 | m <sup>2</sup> | 1 | b | 0.04 |
| 5 | N | | 복합성 | - | 0.1 | 1.5 | 0.15 | m <sup>2</sup> | 1 | b | 0.15 |
| 6 | P | | 페인트트립 | - | 0.1 | 1.0 | 0.10 | m <sup>2</sup> | 1 | b | 0.10 |
| 7 | P | | 균열 | 0.2 | 1.5 | - | 1.50 | m | 1 | b | 1.50 |
| 8 | P | | 균열 | 0.2 | 1.5 | - | 1.50 | m | 1 | b | 1.50 |

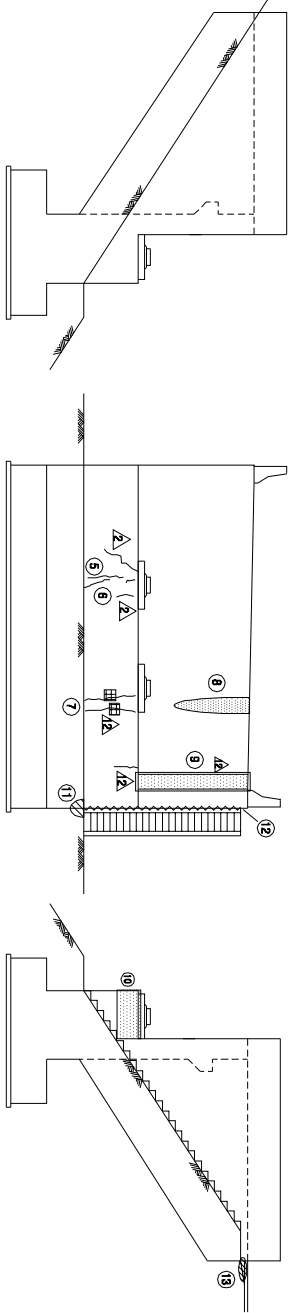
남계벽(좌측)

• 점검 계단 이벽 및 침하, 상부 공동 발생

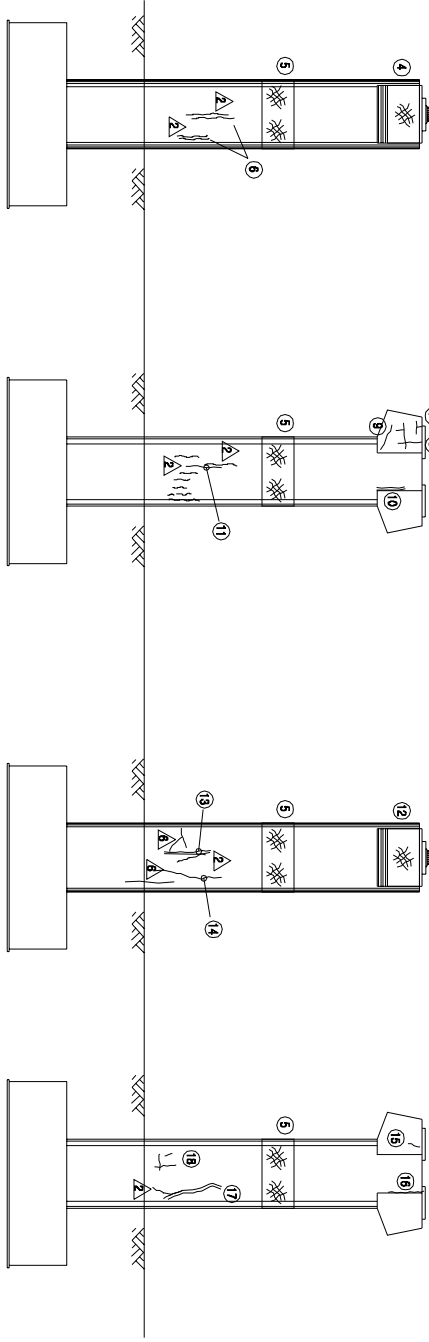
A1방향  
평면도

| 번호 | (신(N)<br>구(P)) | 손상내용 | 손상현황 | | | | | 결함 | | 손상<br>비고 |
|---|---|---|---|---|---|---|---|---|---|---|
| 1 | N | 발충문크리트 균열 | 0.2 | 0.2 | - | 0.20 | m | 2 | b | 0.40 |
| 2 | P | 발충문크리트 균열 | 0.2 | 0.2 | - | 0.20 | m | 2 | b | 0.40 |
| 3 | P | 발충문크리트 재료손상 | - | 0.1 | 0.3 | 0.03 | m <sup>2</sup> | 1 | b | 0.03 |
| 4 | N | 평상균열 | - | 2.5 | 1.5 | 3.75 | m <sup>2</sup> | 1 | b | 3.75 |
| 5 | N | 평상균열 | - | 1.2 | 9.42 | 11.30 | m <sup>2</sup> | 1 | b | 11.30 |
| 6 | P | 균열 | 0.2 | 1.0 | - | 1.00 | m | 2 | b | 2.00 |
| 7 | N | 균열 | 0.2 | 0.4 | - | 0.40 | m | 1 | b | 0.40 |
| 8 | N | 균열 | 0.1 | 2.5 | - | 2.50 | m | 1 | b | 2.50 |
| 9 | N | 균열 | 0.1 | 0.7 | - | 0.70 | m | 1 | b | 0.70 |
| 10 | N | 보수부위균열 | 0.3 | 1.0 | - | 1.00 | m | 1 | c | 1.00 |
| 11 | N | 균열 | 0.1 | 1.0 | - | 1.00 | m | 1 | b | 1.00 |
| 12 | N | 평상균열 | - | 2.5 | 1.5 | 3.75 | m <sup>2</sup> | 1 | b | 3.75 |
| 13 | N | 균열 | 0.1 | 2.0 | - | 2.00 | m | 1 | b | 2.00 |
| 14 | N | 균열 | 0.1 | 2.0 | - | 2.00 | m | 1 | b | 2.00 |
| 15 | P | 균열 | 0.2 | 0.5 | - | 0.50 | m | 1 | b | 0.50 |
| 16 | P | 균열 | 0.2 | 1.2 | - | 1.20 | m | 1 | b | 1.20 |
| 17 | P | 보수부위균열 | 0.2 | 1.5 | - | 1.50 | m | 1 | b | 1.50 |
| 18 | P | 균열 | 0.1 | 1.5 | - | 1.50 | m | 1 | b | 1.50 |

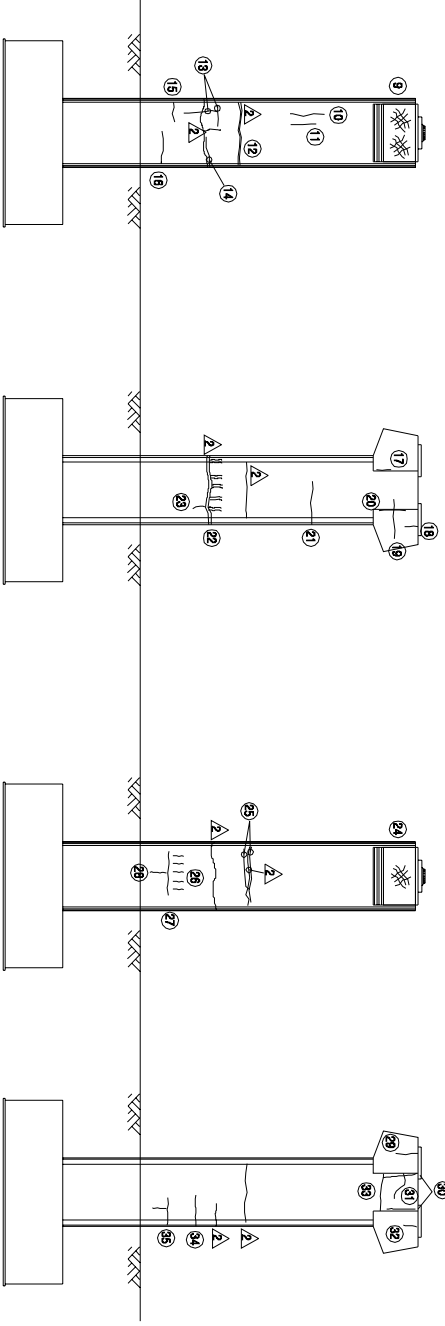
A1방향  
평면도

| 번호 | 신(N)<br>구(P) | 손상내용 | 손상현황 | | | | | | 결함 | | 비고 |
|---|---|---|---|---|---|---|---|---|---|---|---|
| 1 | N | 발정면크리트균열 | 0.2 | 0.2 | - | 0.20 | m | 4 | b | 0.80 | |
| 5 | N | 발정면크리트균열 | 0.2 | 0.2 | - | 0.20 | m | 3 | b | 0.60 | |
| 7 | N | 발정면크리트균열 | 0.1 | 0.2 | - | 0.20 | m | 5 | b | 1.00 | |
| 8 | N | 발정면크리트균열 | 0.2 | 0.2 | - | 0.20 | m | 3 | b | 0.60 | |
| 9 | N | 양상균열 | - | 2.4 | 1.2 | 2.88 | m <sup>2</sup> | 1 | b | 2.88 | |
| 10 | N | 균열 | 0.1 | 0.9 | - | 0.90 | m | 1 | b | 0.90 | |
| 11 | N | 균열 | 0.1 | 0.7 | - | 0.70 | m | 1 | b | 0.70 | |
| 12 | N | 보수부재균열 | 0.1 | 1.8 | - | 1.80 | m | 1 | b | 1.80 | |
| 13 | N | 균열 | 0.1 | 2.0 | - | 2.00 | m | 1 | b | 2.00 | |
| 14 | N | 균열 | 0.1 | 1.0 | - | 1.00 | m | 1 | b | 1.00 | |
| 15 | N | 균열 | 0.2 | 1.2 | - | 1.20 | m | 1 | b | 1.20 | |
| 16 | N | 균열 | 0.2 | 1.2 | - | 1.20 | m | 1 | b | 1.20 | |
| 17 | N | 균열 | 0.1 | 0.4 | - | 0.40 | m | 1 | b | 0.40 | |
| 18 | N | 균열 | 0.2 | 0.4 | - | 0.40 | m | 1 | b | 0.40 | |
| 19 | N | 균열 | 0.1 | 1.2 | - | 1.20 | m | 1 | b | 1.20 | |
| 20 | N | 균열 | 0.1 | 1.0 | - | 1.00 | m | 1 | b | 1.00 | |
| 21 | N | 균열 | 0.1 | 1.5 | - | 1.50 | m | 1 | b | 1.50 | |
| 22 | P | 보수부재균열 | 0.1 | 2.4 | - | 2.40 | m | 1 | b | 2.40 | |
| 23 | P | 보수부재균열 | 0.1 | 0.6 | - | 0.60 | m | 1 | b | 0.60 | |
| 24 | N | 양상균열 | - | 2.4 | 1.2 | 2.88 | m <sup>2</sup> | 1 | b | 2.88 | |
| 25 | N | 균열 | 0.1 | 3.0 | - | 3.00 | m | 1 | b | 3.00 | |
| 26 | N | 균열 | 0.2 | 1.0 | - | 1.00 | m | 5 | b | 5.00 | |
| 27 | N | 균열 | 0.2 | 2.0 | - | 2.00 | m | 1 | b | 2.00 | |
| 28 | N | 균열 | 0.2 | 1.0 | - | 1.00 | m | 1 | b | 1.00 | |
| 29 | N | 균열 | 0.2 | 0.7 | - | 0.70 | m | 1 | b | 0.70 | |
| 30 | P | 균열 | 0.3 | 1.0 | - | 1.00 | m | 2 | c | 2.00 | |
| 31 | N | 균열 | 0.2 | 1.2 | - | 1.20 | m | 1 | b | 1.20 | |
| 32 | P | 균열 | 0.2 | 2.0 | - | 2.00 | m | 1 | b | 2.00 | |
| 33 | P | 균열 | 0.2 | 0.6 | - | 0.60 | m | 1 | b | 0.60 | |
| 34 | N | 균열 | 0.2 | 1.5 | - | 1.50 | m | 1 | b | 1.50 | |
| 35 | N | 균열 | 0.2 | 2.0 | - | 2.00 | m | 1 | b | 2.00 | |
