# 제 출 문

귀사와 2015년 8월 5일자로 계약을 체결한 “2015년 하반기 시설물 안전점검 용역(2구간 정밀안전진단)”을 성실히 수행하고 낙동대교(대구, 부산)의 결과를 본 보고서에 수록하여 부속자료와 함께 제출합니다.

# 낙동대교(대구) 정밀안전진단 결과표

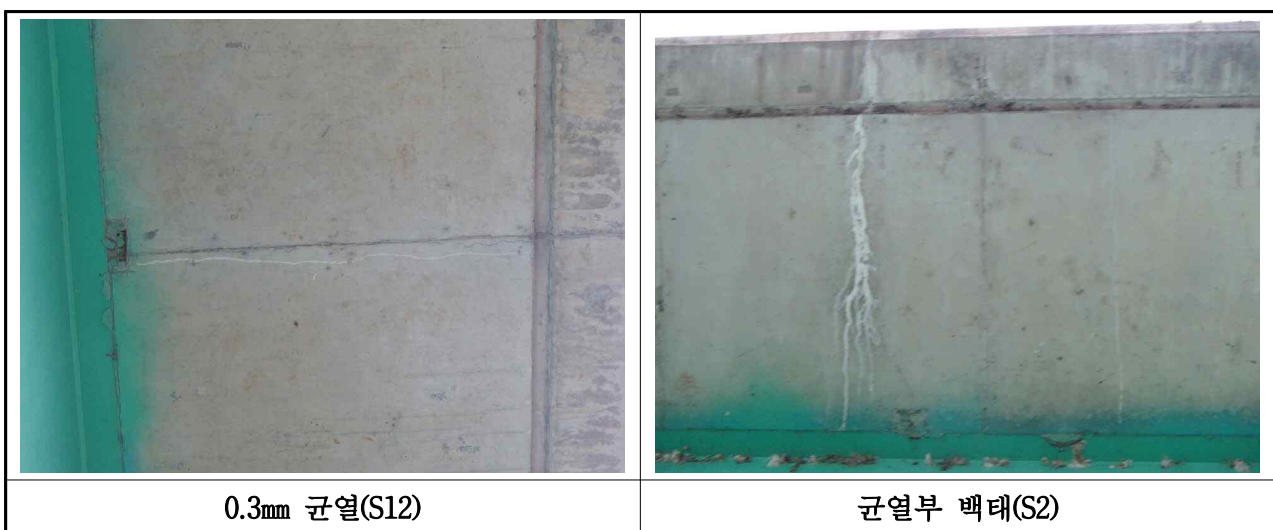
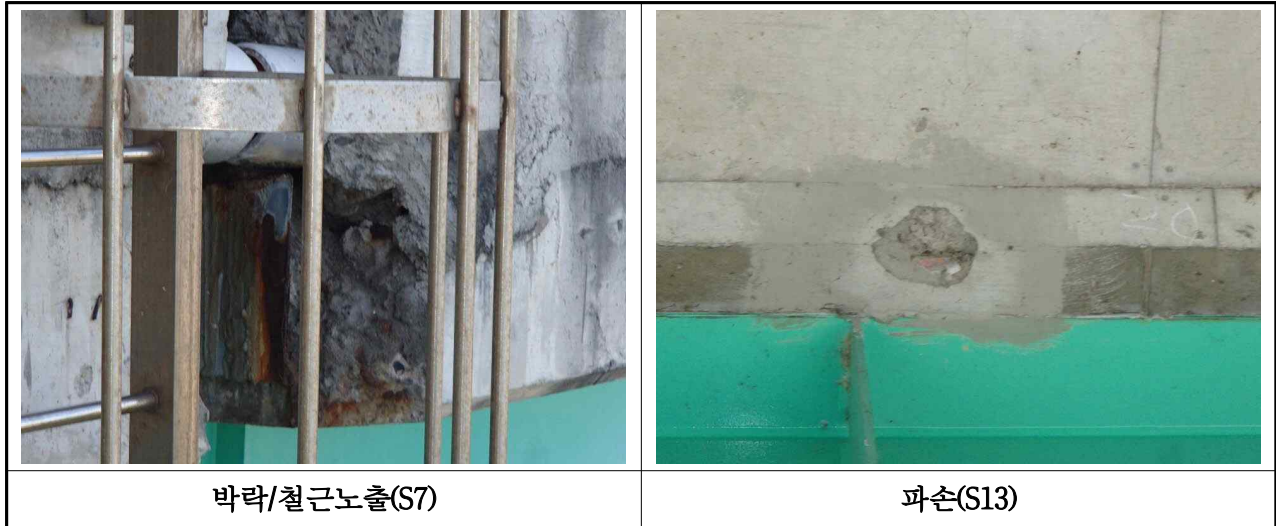
【사진 3.2.2】 바닥판 하면 손상현황(대구)

| 구 분 | | 주요결함 및 외관조사 결과 | 검토의견 |
|---|---|---|---|
| 바닥판 | | •망상균열, 균열, 균열/백태 등 | •조사된 균열은 비구조적 균열로 내구성 확보를 위해 0.3mm이상 균열, 균열/백태 손상에 대해 주입보수를 실시하고, 0.2mm이하 균열 및 망상균열은 표면처리가 필요함 |
| | | •박리, 들뜸, 파손, 박락/철근노출, 재료 분리, 물끓기 흠재 미제거 등의 손상이 조사됨 | •공용증가에 따라 지속적인 손상확대 및 내구성 저하가 우려되므로 철근노출구간은 녹제거 후 단면보수를 실시하고, 그 외 손상에 대해서는 단면보수 실시가 바람직하며, 물끓기 흠재는 제거가 필요함 |

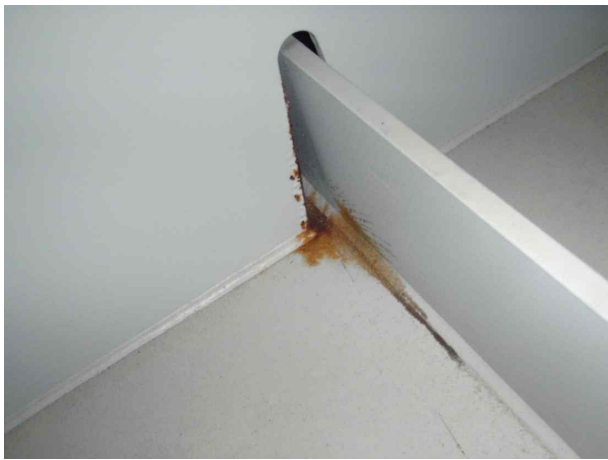
| 부식(S2-G2-UF) | 용접부 부식(S1-G2-LF) |

| 구 분 | | 주요결함 및 외관조사 결과 | 검토의견 |
|---|---|---|---|
| 거더 | 내부 | •전반적인 상태는 양호하나, 일부 구간에 도장박리, 도장박리/녹발생, 용접부 부식, 도장탄화 등 | •도장부 녹발생은 장기적으로 단면감소 등의 위대한 영향을 미칠 수 있으므로 도장박리/녹발생, 용접부 부식 손상에 대해 내구성 확보를 위해 녹제거 후 재도장 실시가 바람직하며, 도장박리는 먼지 등 전처리 미흡에 의한 손상으로 이물질 제거 후 재도장이 필요함<br>•도장탄화는 시공초기 상부 슬래브 작업시 발생한 손상으로 도장 기능상실로 향후, 공용증가에 따라 손상 확대가 우려되므로 도장 손상부 제거 후 재도장이 필요함 |

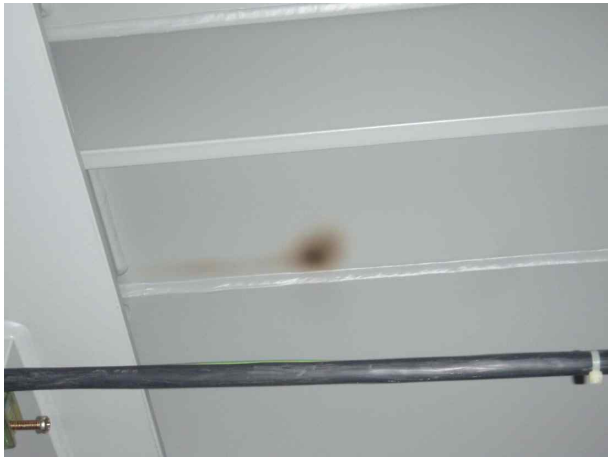
| 도장탄화(S3-G1-UF) | 우수유입흔적(S1-G2-LF) |

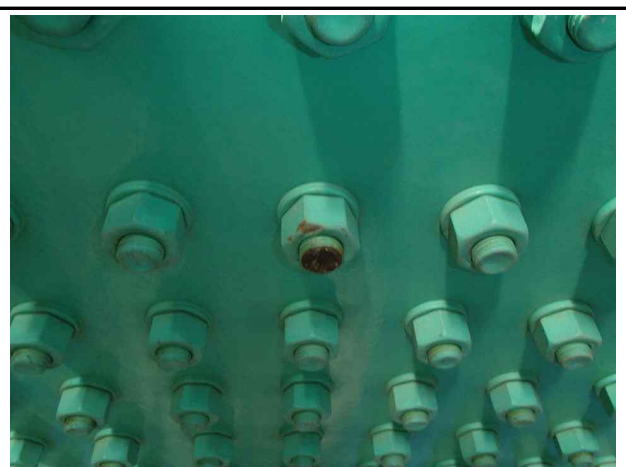
볼트부 도장박리/녹발생(S7-G1-SP3)

| 구 분 | | 주요결함 및 외관조사 결과 | 검토의견 |
|---|---|---|---|
| | 외부 | •도장박리/들뜸, 도장긁힘, 도장 파손, 도장박리/녹발생 등 | •도장박리/녹발생, 도장긁힘, 도장파손 등의 손상에 대해 내구성 확보를 위해 녹제거 후 재도장 실시가 바람직하며, 도장박리/들뜸은 먼지 등 전처리 미흡에 의한 손상으로 이물질 제거 후 재도장 실시가 바람직함 |

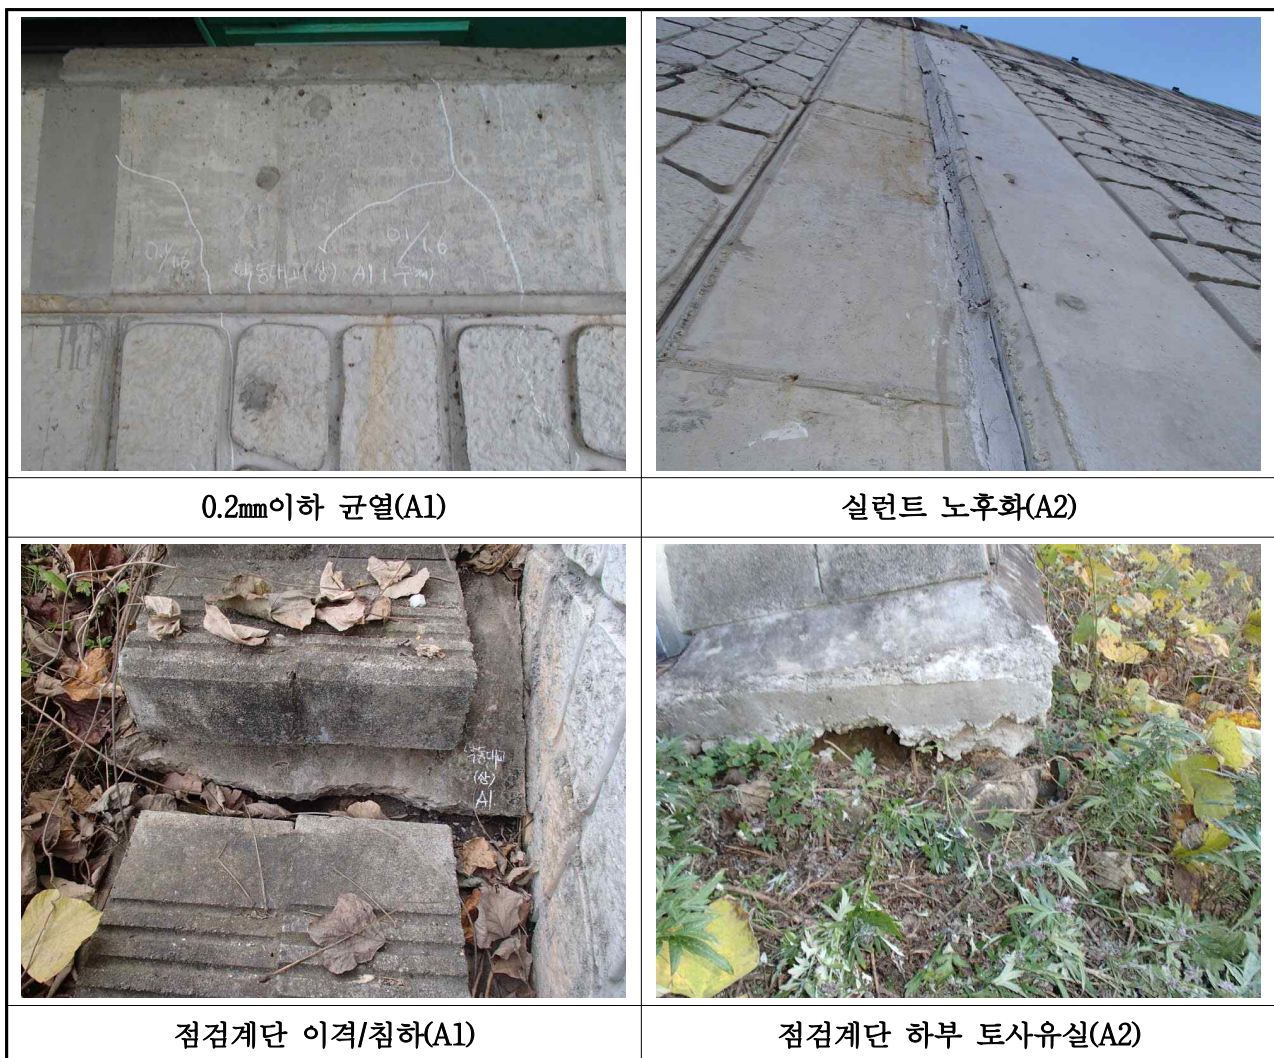
【사진 3.2.8】 교대 손상현황(대구)

| 구 분 | 주요결함 및 외관조사 결과 | 검토의견 |
|---|---|---|
| 교대 | <ul style="list-style-type: none"> <li>•균열부에 대한 보수가 이루어진 상태임</li> <li>•균열, 페콘크리트 퇴적, 토사퇴적, 실런트 노후화 등</li> </ul> | <ul style="list-style-type: none"> <li>•발생 균열은 비구조적 균열로 내구성 확보를 위해 표면처리가 바람직하며, A2 교좌면 페콘크리트 및 토사퇴적은 제거 및 청소가 필요함</li> <li>•노후화로 인해 실런트 이격은 기능발휘에 문제가 없으므로 주의관찰이 바람직함</li> </ul> |

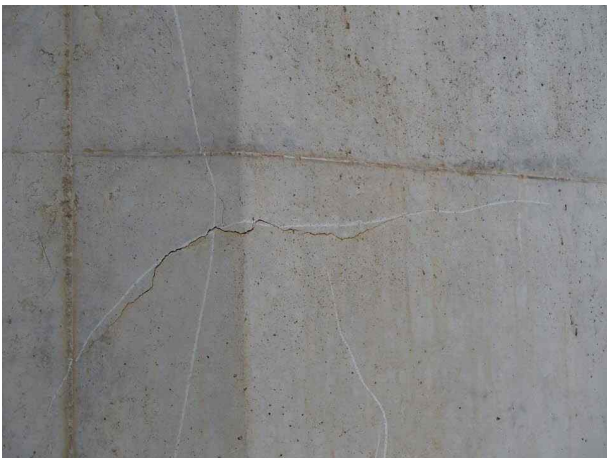
| 0.3mm 균열(P9 기둥부) | 파손(P16 기둥부) |

| 구 분 | 주요결함 및 외관조사 결과 | 검토의견 |
|---|---|---|
| 교각 | <ul style="list-style-type: none"> <li>•망상균열, 균열 등</li> </ul> | <ul style="list-style-type: none"> <li>•조사된 균열은 비구조적 균열로 구조물의 내구성 확보를 위해 0.3mm이상 균열은 주입보수를 실시하고, 0.2mm이하 균열은 표면처리가 필요함</li> </ul> |

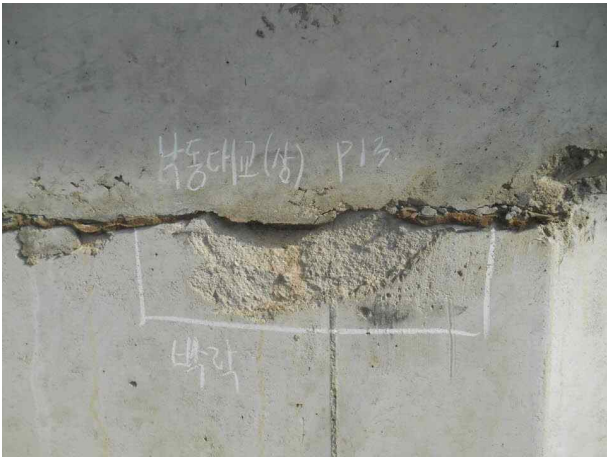
| 박락(P13 기둥 및 코핑 접속부) | 들뜸(P9 기둥부) |

| 구 분 | 주요결함 및 외관조사 결과 | 검토의견 |
|---|---|---|
| | <ul style="list-style-type: none"> <li>•들뜸/박리, 박락, 파손, 마감불량(시공이음부), 재료분리, 타설불량(경미한 공동), 철근미제거 등</li> </ul> | <ul style="list-style-type: none"> <li>•단면손상에 대해서는 단면보수 실시가 바람직하며, 철근 미제거는 철근부식으로 인해 철근 주변부 콘크리트 손상 가능성이 있어 철근 제거 후 단면보수 실시가 필요함</li> </ul> |

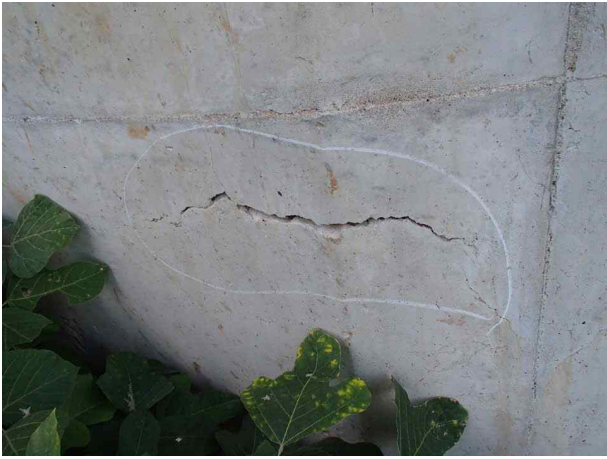
| 타설불량(P15 코핑부) | 마감불량(P12 기둥 시공이음부) |

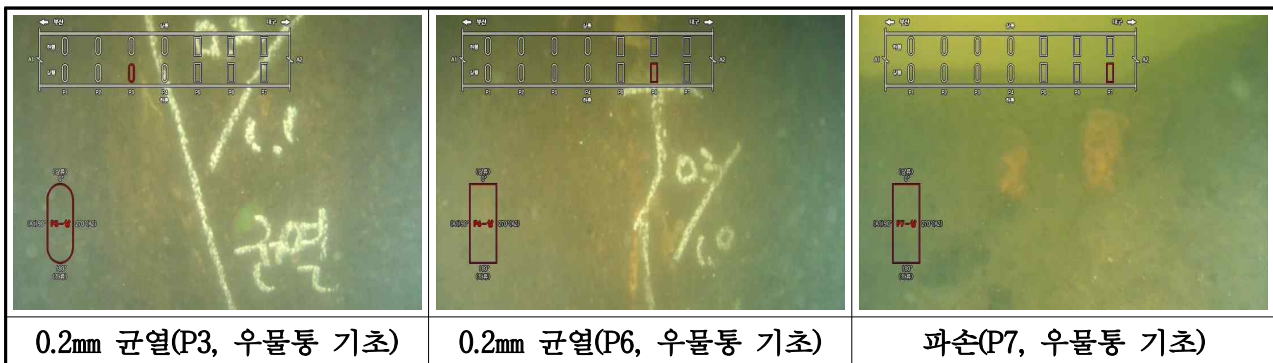
0.2mm 균열(P3, 우물통 기초)

0.2mm 균열(P6, 우물통 기초)

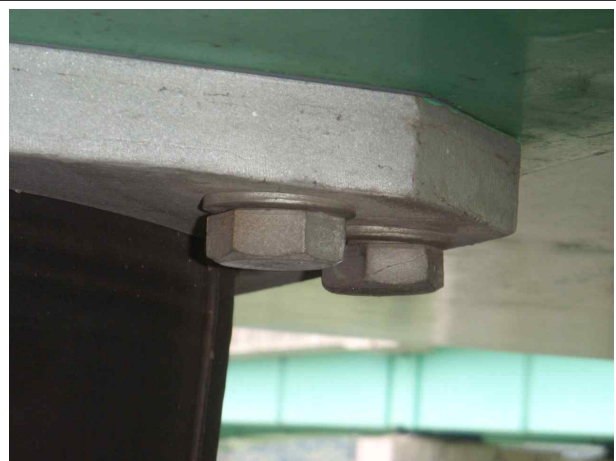
받침장치 볼트/와셔 체결불량(P13-Sh2)

| 구 분 | 주요결함 및 외관조사 결과 | 검토의견 |
|---|---|---|
| 교량받침 | <ul style="list-style-type: none"> <li>•받침장치 볼트 녹발생, 볼트/와셔 체결불량, 받침 몰탈 균열, 받침 콘크리트 균열 및 파손, 받침 고무재 배부름, 갈라짐 등</li> </ul> | <ul style="list-style-type: none"> <li>•받침장치 볼트 녹발생, 볼트/와셔 체결불량은 공용기간 증가 및 시공미흡에 의한 손상으로 내구성 및 건전성 확보를 위해 재도장 및 볼트 재체결이 필요함</li> </ul> |

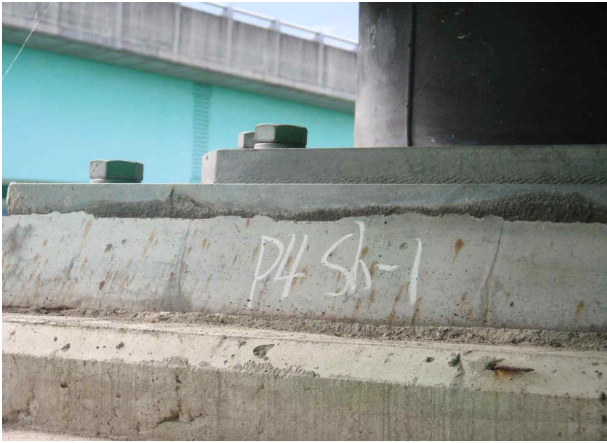
| 받침 몰탈 0.3mm미만 균열(P4-Sh1) | 받침 콘크리트 0.3mm미만 균열(P1-Sh3) |

| 구 분 | 주요결함 및 외관조사 결과 | 검토의견 |
|---|---|---|
| | <ul style="list-style-type: none"> <li>•받침 몰탈 균열, 받침 콘크리트 균열 및 파손 등</li> </ul> | <ul style="list-style-type: none"> <li>•받침 몰탈 및 받침 콘크리트 균열은 온도 및 건조수축에 의한 0.2mm이하 균열로 표면처리가 바람직함</li> <li>•받침콘크리트 파손은 내구성 확보를 위해 단면보수가 필요함</li> </ul> |

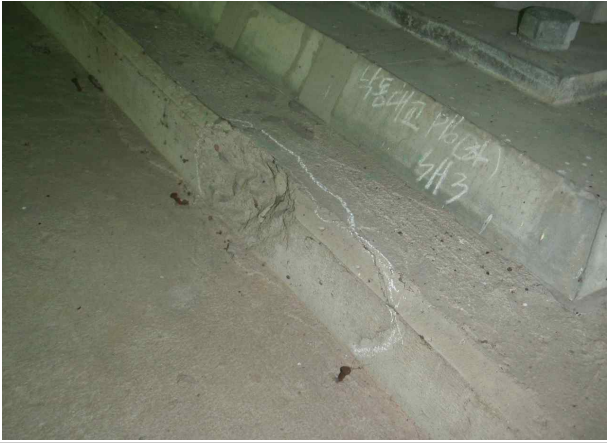
| 받침 콘크리트 파손(P16-Sh3) | 받침 고무재 배부름/갈라짐(P4-Sh4) |

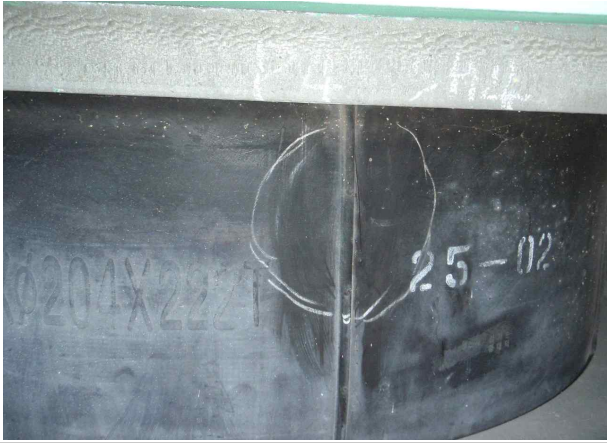
| 구 분 | 주요결함 및 외관조사 결과 | 검토의견 |
|---|---|---|
| | <ul style="list-style-type: none"> <li>•받침 고무재 배부름, 갈라짐 등의 손상</li> </ul> | <ul style="list-style-type: none"> <li>•고무재 배부름/갈라짐 손상은 경미한 고무재 변형 및 외부 굽힘에 의한 표면부 손상으로 2013년 정밀점검시와 비교할 때 손상진행이 발생되지 않아 주의관찰이 바람직함</li> </ul> |

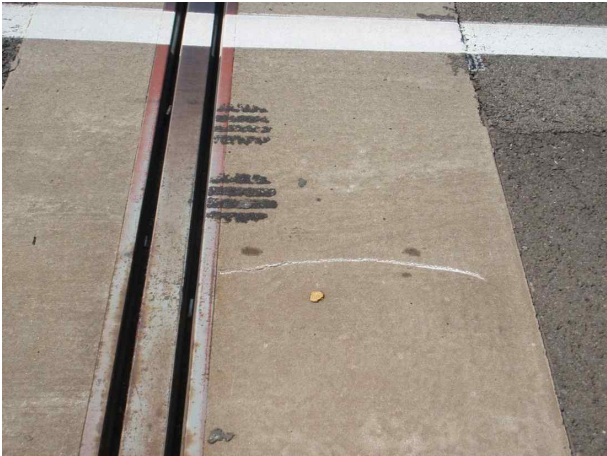
| 구 분 | 주요결합 및 외관조사 결과 | 검토의견 |
|---|---|---|
| | •후타재 균열(0.2~0.3mm) | •급속시공 및 조기차량 통행 등 제한적 시공여건에 의해 발생된 손상으로 내구성 확보를 위해 0.3mm 이상 균열은 주입보수를 실시하고, 0.2mm이하 균열은 주의관찰이 바람직함 |

| 0.3mm 후타재 균열(A2) | 신축이음장치 누수(P6) |

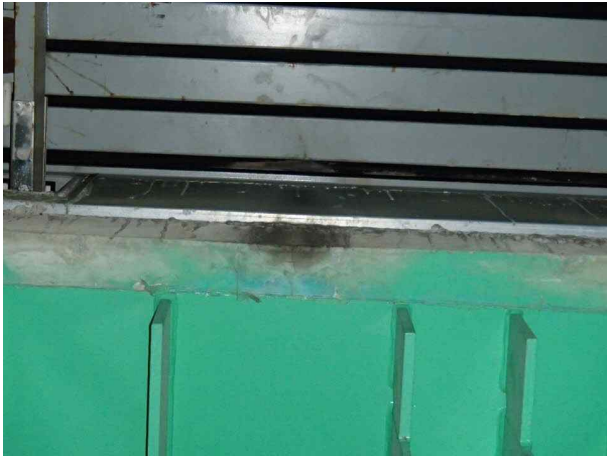
| 구 분 | 주요결합 및 외관조사 결과 | 검토의견 |
|---|---|---|
| 신축이음 | •전반적으로 신축거동은 원활하나, 신축이음부 누수(A1, P6, A2) | •신축이음부 누수는 본체가 아닌 후타재 누수 손상으로 조사되었으며, 점검시 본체상태는 양호한 것으로 점검되어 신축이음장치 교체보다는 유도배수 처리가 바람직한 것으로 판단됨 |

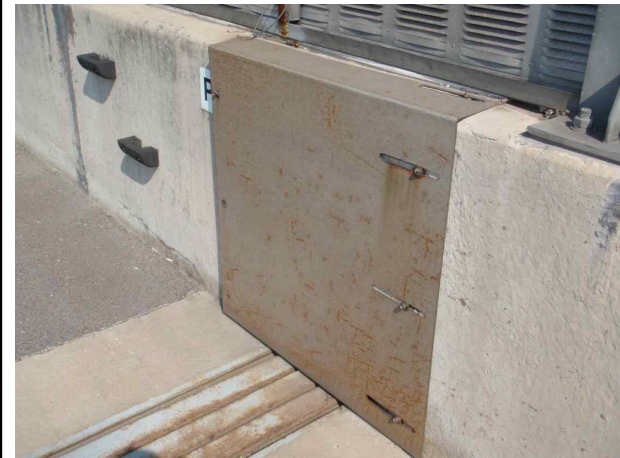
| 차수판 앵커볼트 탈락(P12) | 신축이음 본체 녹발생(A2) |

| 구 분 | 주요결합 및 외관조사 결과 | 검토의견 |
|---|---|---|
| | •차수판 탈락(1개소) 및 차수판 앵커볼트/너트 탈락 등의 손상이 조사됨 | •하부구조물의 내구성 확보 및 차수판의 건전성 확보를 위해 재설치가 바람직함 |

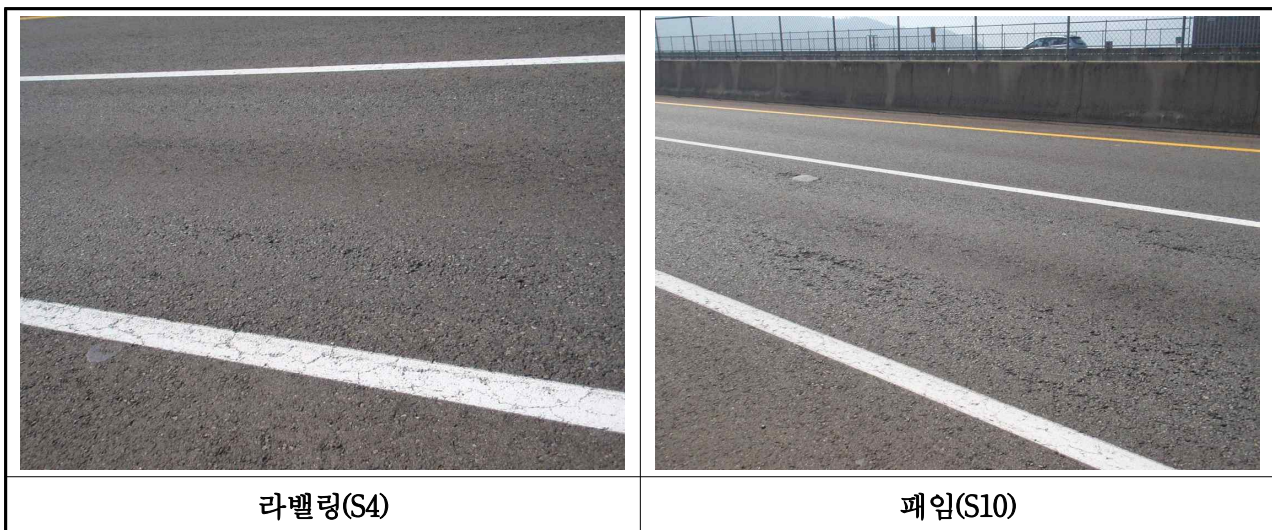
【사진 3.2.20】 교면포장 손상현황(대구)

- 본 교량의 교면포장은 주기적인 보수작업으로 주행성을 크게 저해할 만한 손상은 조사되지 않았으나, 점검시 발생된 손상은 차량하중 작용으로 손상확대가 우려되고, 포장층내 우수 침투로 구조물의 내구성 저하를 유발할 수 있어 패임 손상은 손상확대 및 주행성을 고려하여 보수 실시가 바람직하며, 기타 손상은 손상확대 여부를 관찰하고 포장 보수 계획 수립 후 적절한 시기에 보수 실시가 바람직하다.

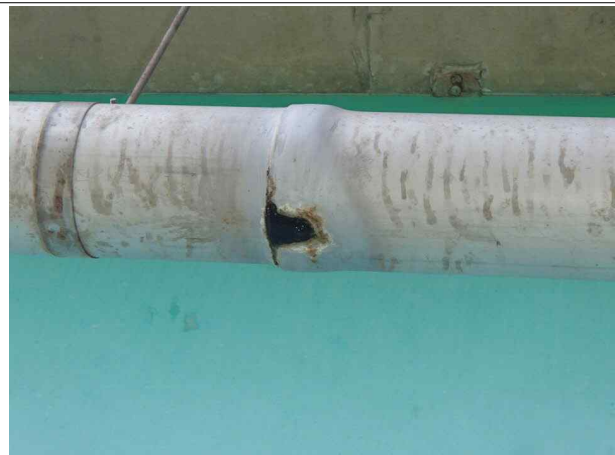
| 배수관 이음부 누수(S8) | 배수관 이음부 누수(S10) |

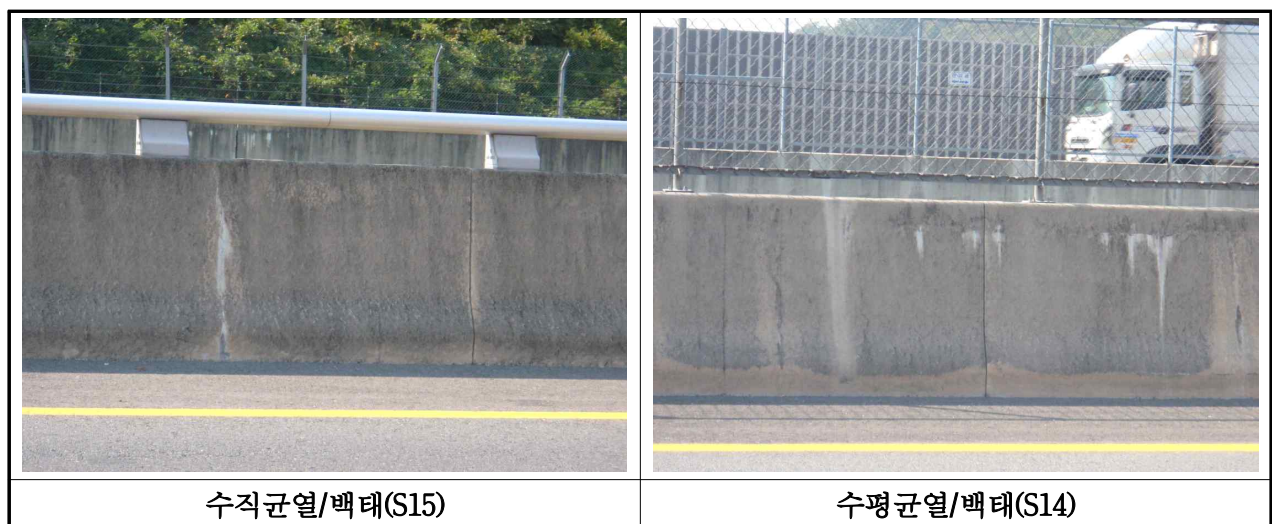
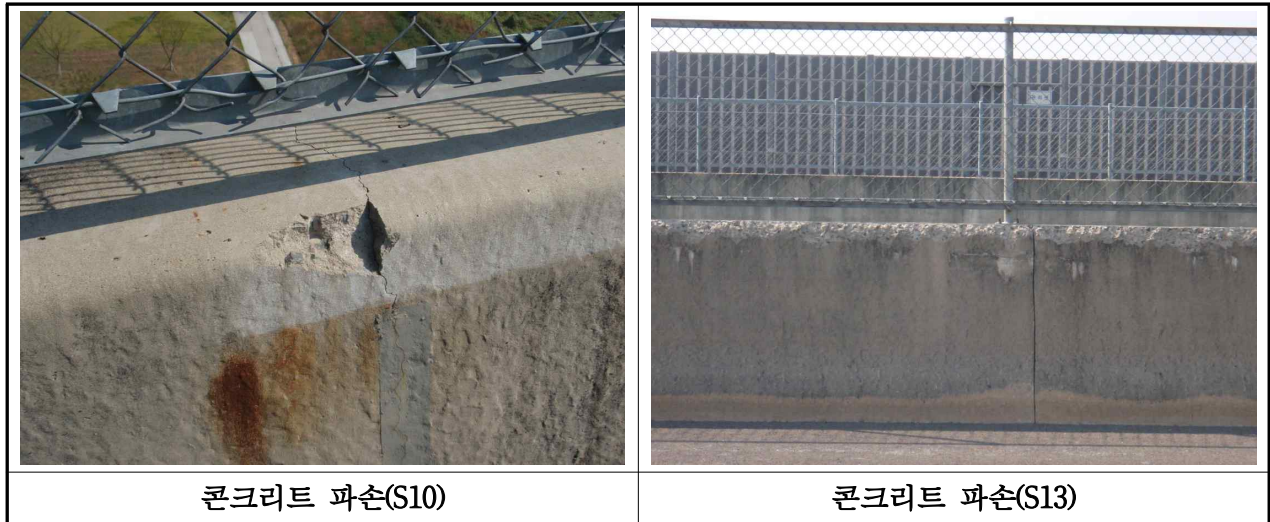
【사진 3.2.24】 방호벽 손상현황(대구)

| 구 분 | 주요결합 및 외관조사 결과 | 검토의견 |
|---|---|---|
| 난간<br>(방호벽) | •수평 및 수직균열, 보수부 재균열, 균열부 백태, 박락, 파손 등 | •내구성 확보를 위해 파손, 박리 손상은 단면보수를 실시하고, 0.3mm이상 균열 손상은 주입보수, 0.2mm이하 균열은 표면처리 실시가 필요함 |

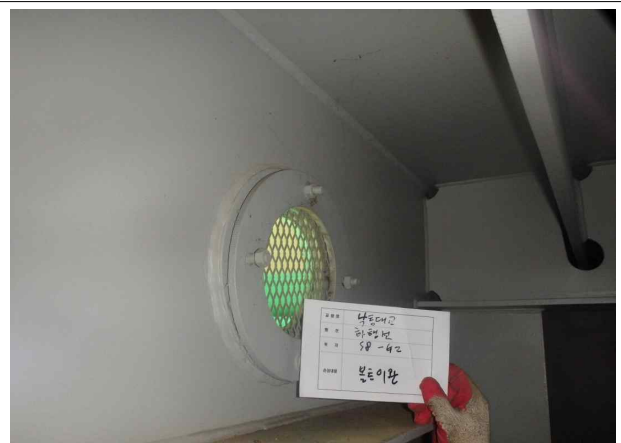
환기구 볼트체결불량(이완)(S8-G2)

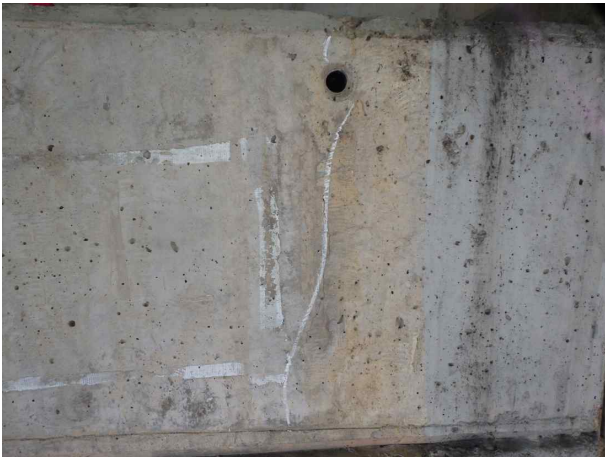
| 0.2mm 균열(A2 벽체) | 체수흔적(A2 교좌면) |

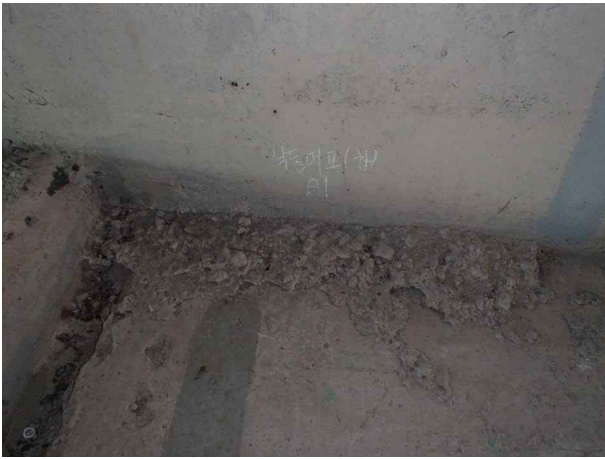
| 페콘크리트 퇴적(A1 교좌면) | 점검계단 이격(A2) |

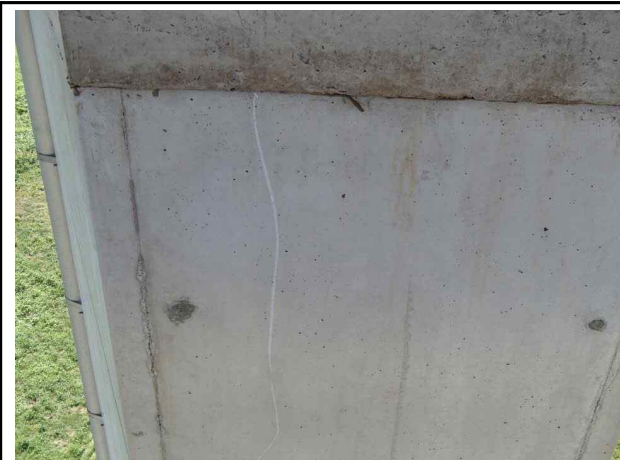
| 0.2mm 균열(P9 기둥부) | 누수오염(P13, 기둥부) |

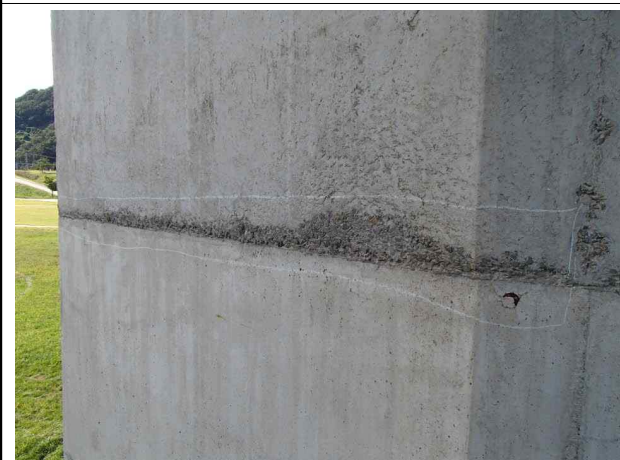
| 마감불량(시공이음)(P9 기둥부) | 박리(P11 기둥부) |

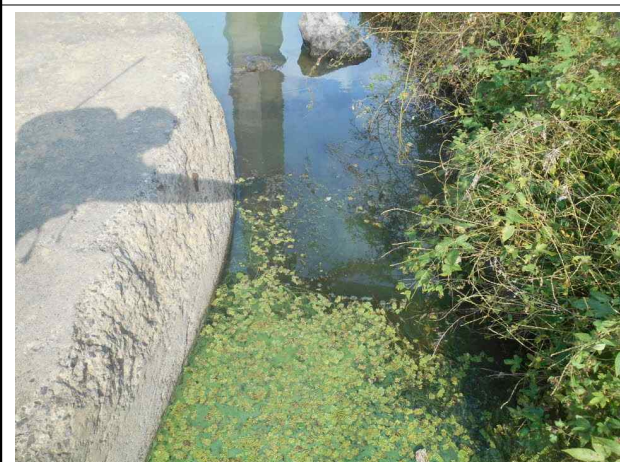
| 파손/철근노출(P1 우물통기초) | 이물질퇴적(P2 우물통기초) |

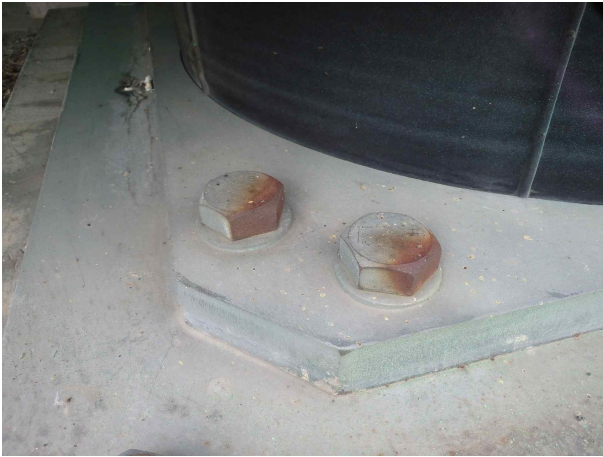
| 받침장치 볼트 녹발생(P5-Sh1) | 받침 콘크리트 0.3mm미만 균열(P6-Sh1) |

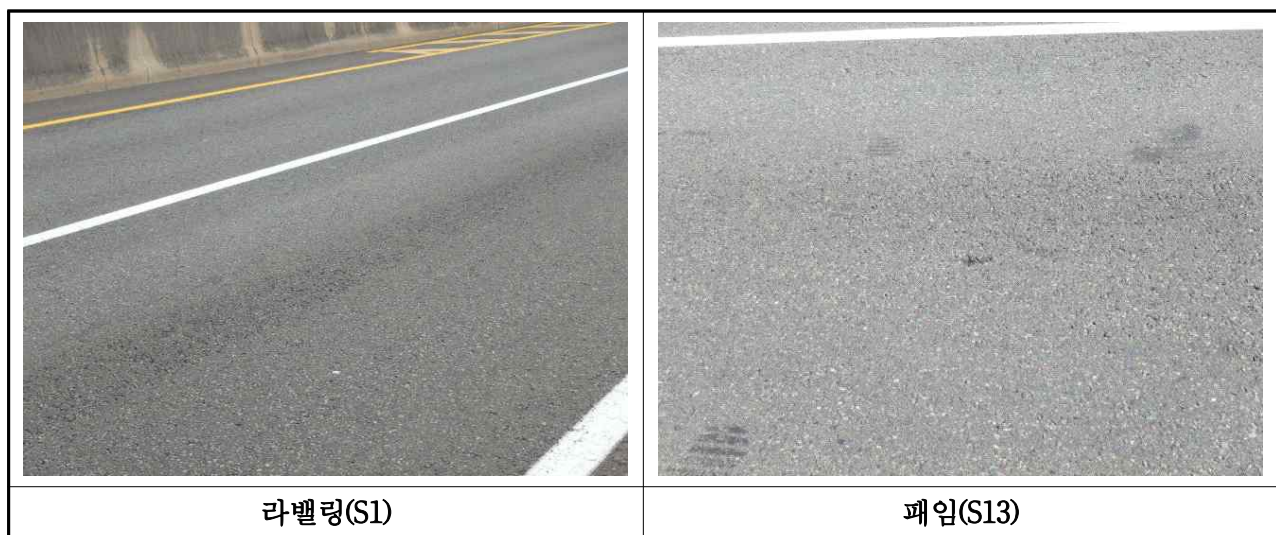
【사진 3.3.20】 교면포장 손상현황(부산)

- 본 교량의 교면포장은 주기적인 보수작업으로 주행성을 크게 저해할 만한 손상은 조사되지 않았으나, 점검시 발생된 손상은 차량하중 작용으로 손상확대가 우려되고 포장층내 우수 침투로 구조물의 내구성 저하를 유발할 수 있어 주의관찰 후, 손상확대 여부를 관찰하고 포장 보수 계획 수립 후 적절한 시기에 보수 실시가 바람직하다.

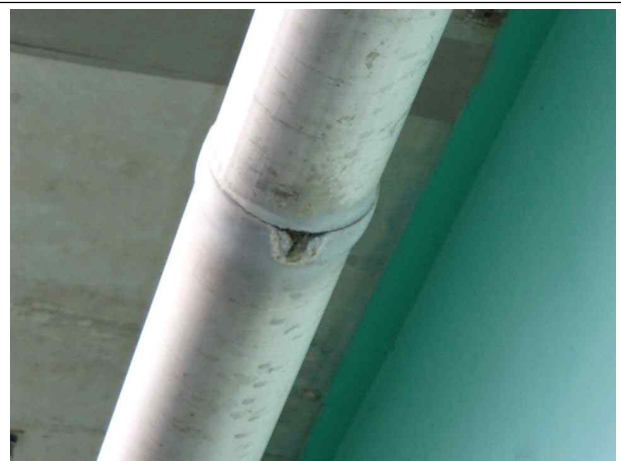
배수관 이음부 누수(S8)
