10 : 무척산터널 사면 - 시점부

| 용역명 | 2015년 하반기 시설물 안전점검용역(2구간 정밀안전진단) |
| 도면번호 | 049 |

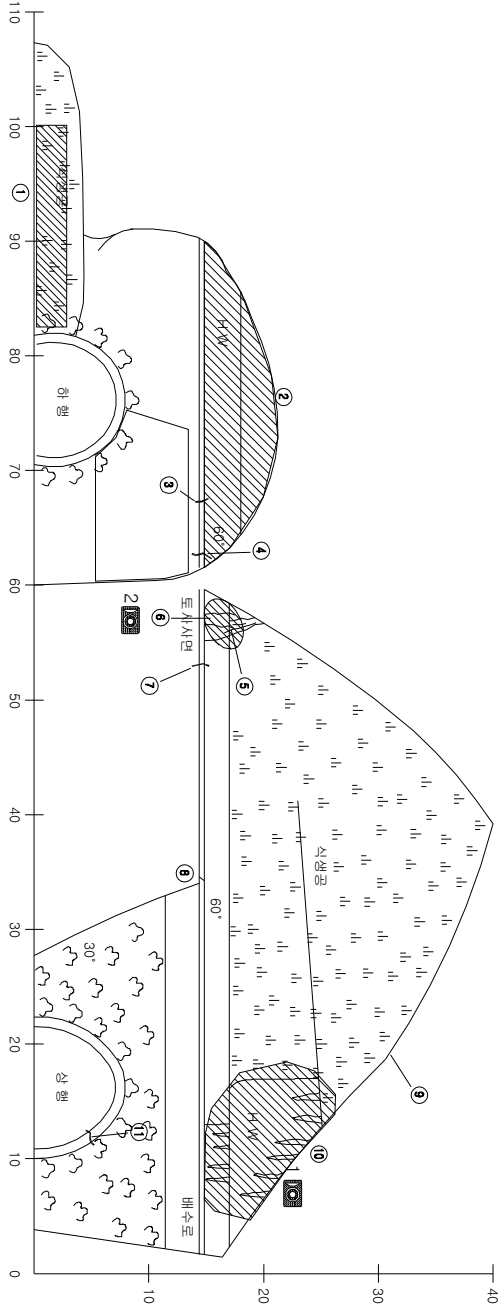
\*NOTE  
2단사면 부 주변적으로  
경사가 급하여 암+토사혼재구간으로 식생이 불량하며  
세굴 및 표층유실이 다수 발생함
