ID : 무척산터널 - 시점 - 유역 강명구 - A-LINE

| 용역명 | 2015년 하반기 시설품 안전점검용역(2구간 정밀안전진단) |

ID : 무척산터널 - 시점 - 옥외 공동구 - B-LINE

ID : 무척산터널 - 종점 - 옥외 공동구 - A,B-LINE

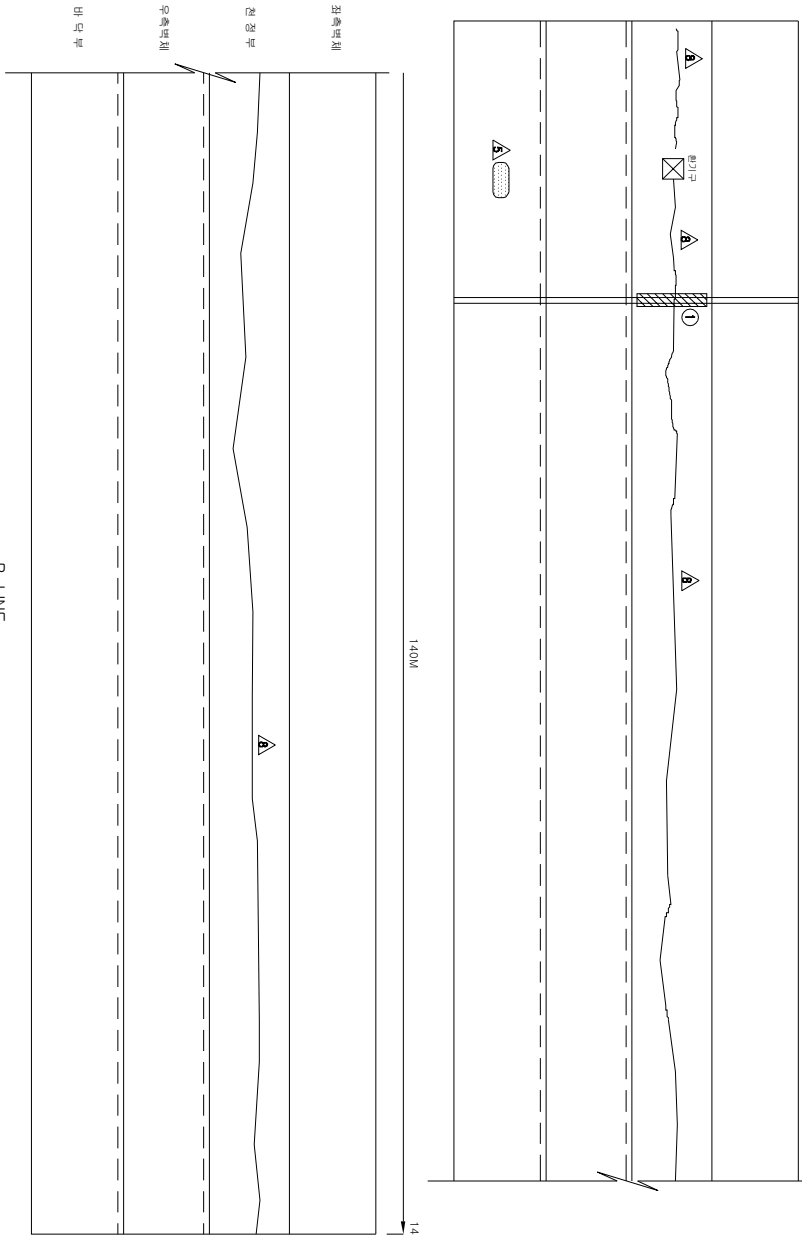
도면번호 052

| 번호<br>구 (P) | 신 (N) | 손상내용 | 손상현황 | | | | | 결함<br>상태 | 손상<br>물량 | 비고 | |
|---|---|---|---|---|---|---|---|---|---|---|---|
| 1 | P | Joint부 누수 | - | 2.0 | - | 2.00 | m | 1 | - | 2.00 | |

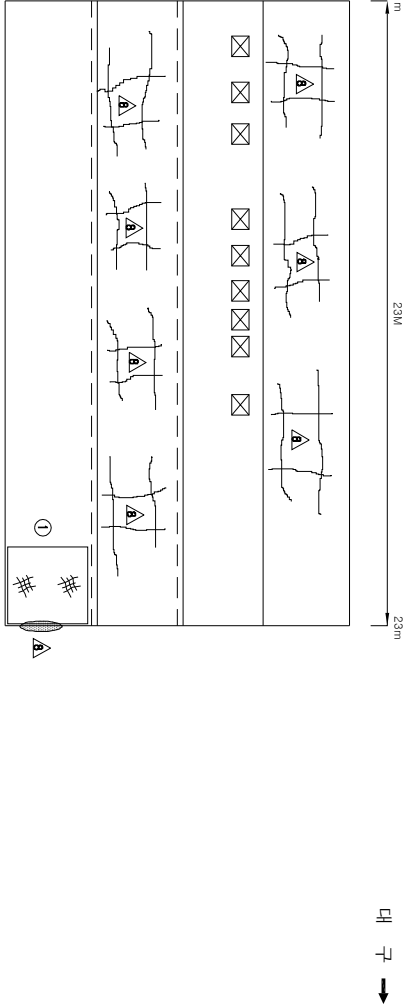
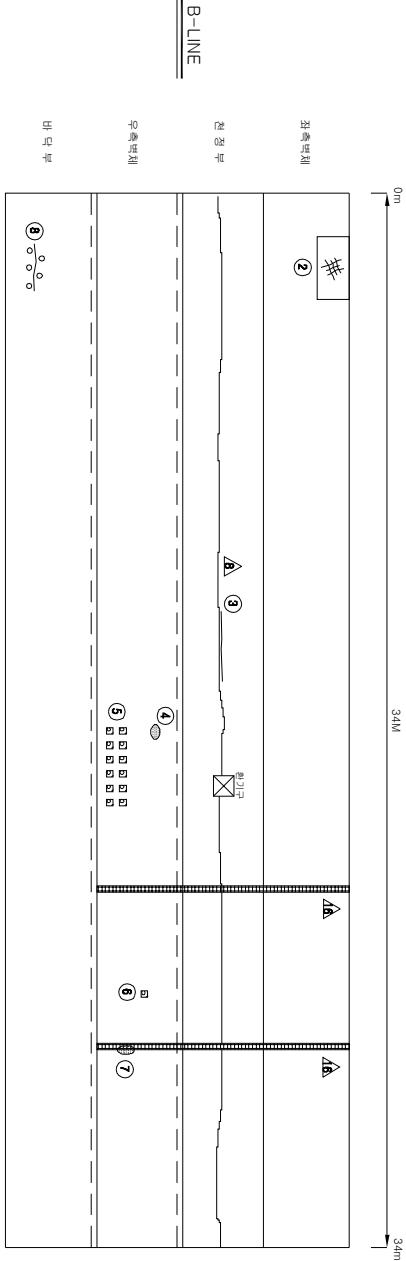
| 번호<br>구 (P) | 신 (N) | 손상내용 | 손상현황 | | | | | 결함<br>상태 | | 손상<br>물량<br>비고 |
|---|---|---|---|---|---|---|---|---|---|---|
| 1 | N | 물통 양방균열/물통 | - | 3.1 | 1.9 | 5.89 | m <sup>3</sup> | 1 | - | 5.89 |
| 2 | N | 양방균열 | - | 0.9 | 1.8 | 1.62 | m <sup>3</sup> | 1 | - | 1.62 |
| 3 | P | 균열 | 0.1 | 3.0 | - | 3.00 | m | 1 | - | 3.00 |
| 4 | P | 누수층적/벽태 | - | 0.1 | 0.3 | 0.03 | m <sup>3</sup> | 1 | - | 0.03 |
| 5 | N | 벽태 | - | 0.3 | 0.2 | 0.06 | m <sup>3</sup> | 12 | - | 0.72 |
| 6 | N | 벽태 | - | 0.2 | 0.2 | 0.04 | m <sup>3</sup> | 1 | - | 0.04 |
| 7 | P | 누수층적/벽태 | - | 0.1 | 0.3 | 0.03 | m <sup>3</sup> | 1 | - | 0.03 |
| 8 | N | 균열부 벽태 | 0.2 | 0.8 | - | 0.80 | m | 1 | - | 0.80 |
