## 제 2 편    시설물편

1. 보강토옹벽(1공구)
2. 보강토옹벽(4공구)
3. 보강토옹벽(5공구)
4. 콘크리트옹벽(6공구)
5. 보강토옹벽(6공구)
6. 콘크리트옹벽(9공구)
7. 대동판넬진입로옹벽(10공구)

## 1. 보강토옹벽(1공구)

# 목 차(보강토옹벽-1공구)

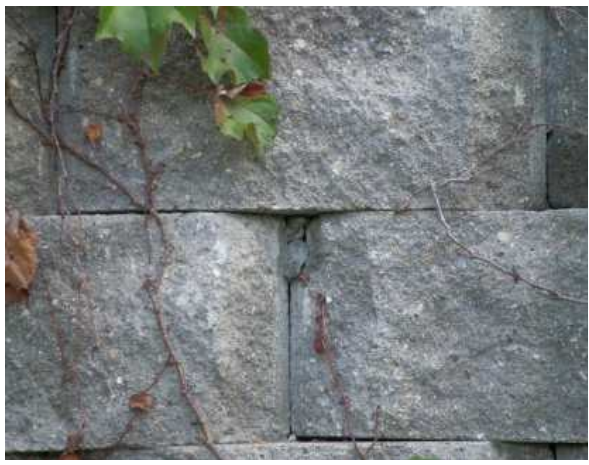
| 위 치 | SPAN 1 | 위 치 | SPAN 4 |

| 현 황 | 블록 파손 | 현 황 | 블록 균열 (폭 0.3mm) |

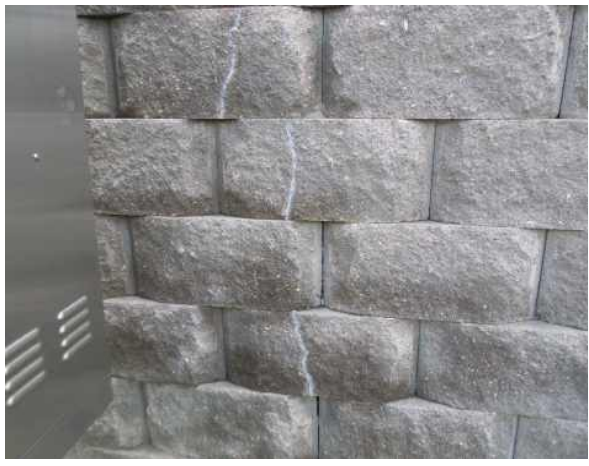
| 위 치 | SPAN 5 | 위 치 | SPAN 7 |

| 현 황 | 블록 균열 기보수부 전경 | 현 황 | 블록 균열 (폭 0.3mm) |

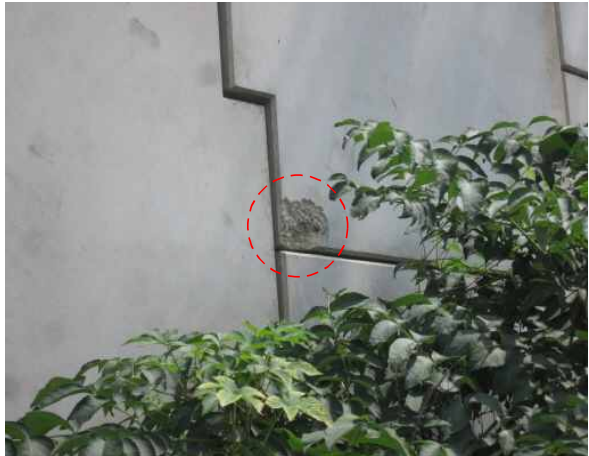
| 위 치 | SPAN 4 | 위 치 | SPAN 5 |

| 현 황 | 판넬 파손 | 현 황 | 판넬 파손 |

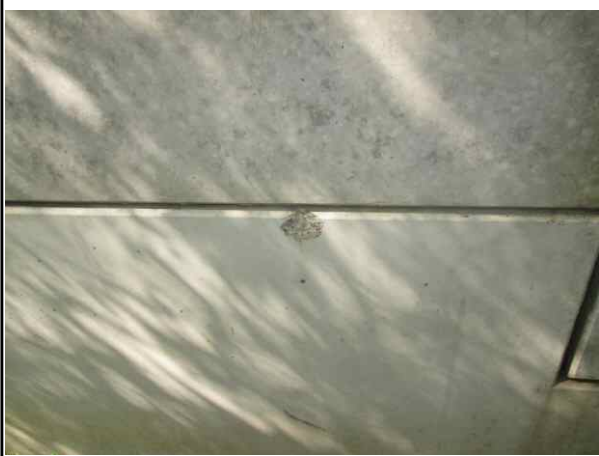
| 위 치 | SPAN 2 | 위 치 | SPAN 3 |

| 현 황 | 판넬 파손 | 현 황 | 누수흔적 |

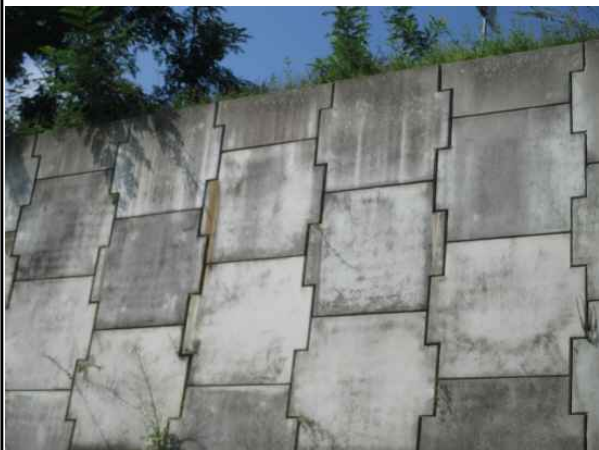
| 위 치 | SPAN 7 | 위 치 | SPAN 6 |

| 현 황 | 누수흔적 | 현 황 | 전면판 배부름 |

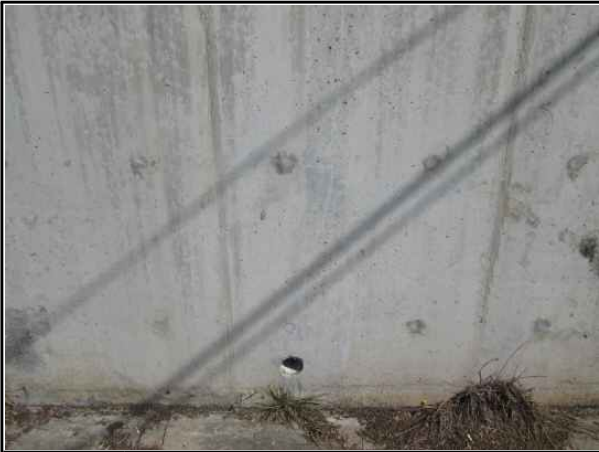
| 위 치 | SPAN 1 | 위 치 | SPAN 5 |

| 현 황 | 보수부 재균열(폭 0.1~0.2mm) | 현 황 | 보수부 재균열(폭 0.1mm) |

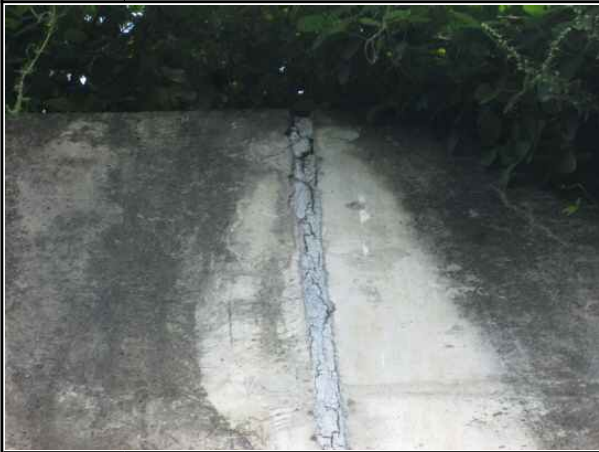
| 위 치 | JOINT 3 | 위 치 | JOINT 1 |

| 현 황 | 실란트 파손 | 현 황 | 접속부 콘크리트 재들뜸 |

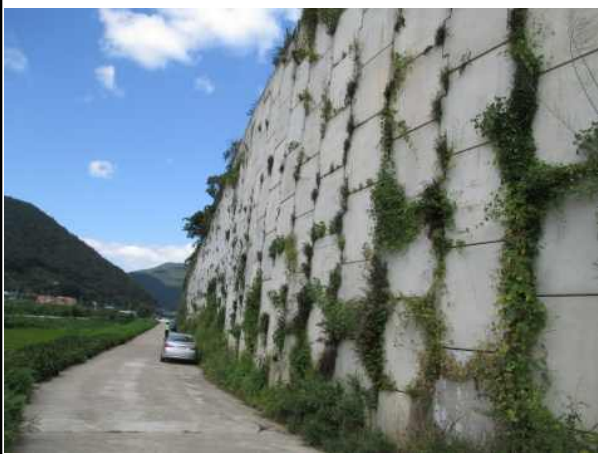
| 위 치 | SPAN 4 | 위 치 | SPAN 4 |

| 현 황 | 배부름 | 현 황 | 판넬 파손 |

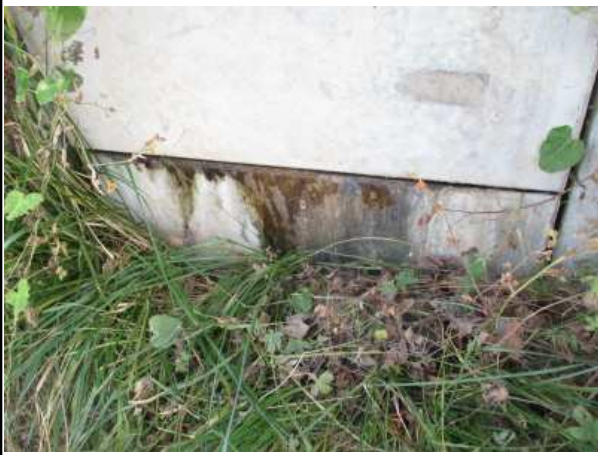
| 위 치 | SPAN 8 | 위 치 | SPAN 10 |

| 현 황 | 하단부 누수 | 현 황 | 판넬 파손, 누수 |

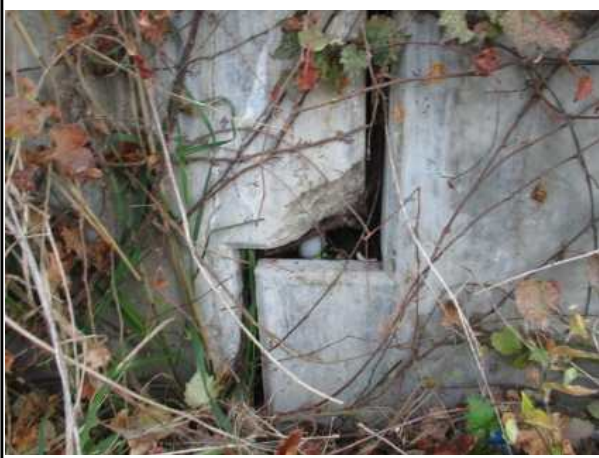
| 위 치 | SPAN 12 | 위 치 | SPAN 12 |

| 현 황 | 누수흔적 및 판넬 파손 | 현 황 | 누수흔적 및 백태 |

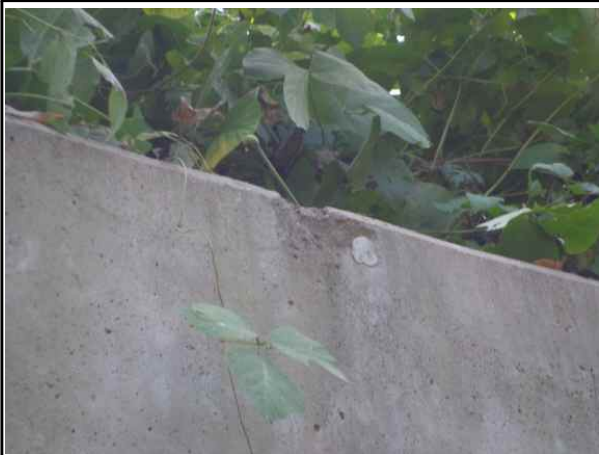
| 위 치 | SPAN 2 | 위 치 | SPAN 10 |

| 현 황 | 콘크리트 박락 | 현 황 | 콘크리트 표면변색 |

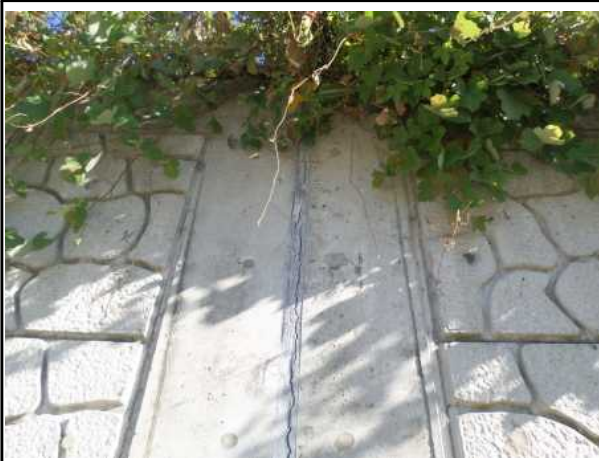
| 위 치 | JOINT 2 | 위 치 | SPAN 3 |

| 현 황 | 실란트 파손 | 현 황 | 균열(폭 0.2mm) |

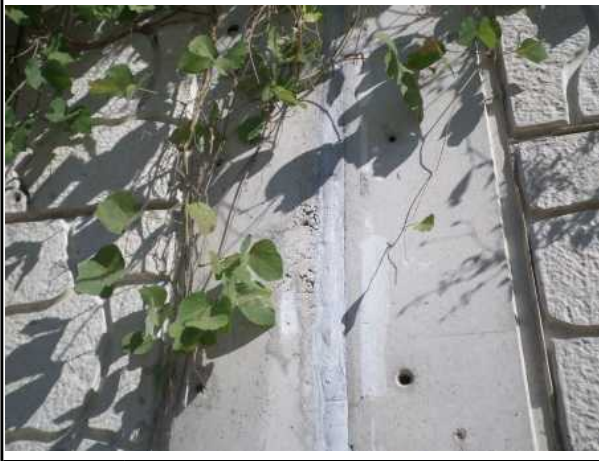
| 위 치 | SPAN 5 | 위 치 | SPAN 7 |

| 현 황 | 재료분리 | 현 황 | 콘크리트 파손(충돌 흔적) |
