**신대구부산고속도로 시설물 (10공구)**  
**정 기 점 검 보 고 서**  
**[ 기타종 교량 ]**

2015. 12.

**新대구부산고속도로주식회사**  
New DAEGU BUSAN Expressway Co., Ltd.

(주) 아 워 브 레 인

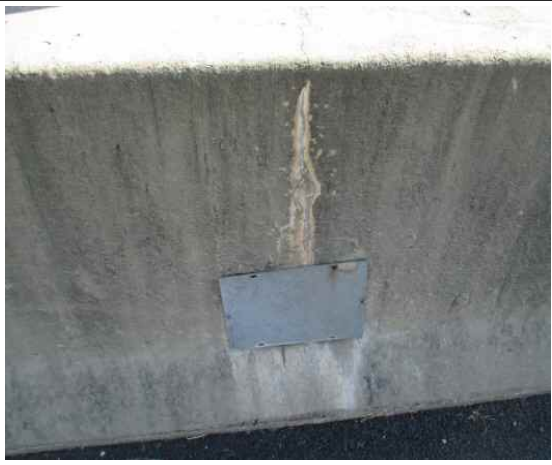
콘크리트 방호벽으로서, 추가 발생 손상은 없으나, 기존 손상인 폭 0.1~0.2mm 정도의 국부적인 균열이 조사된 바, 적절한 보수가 필요하다.

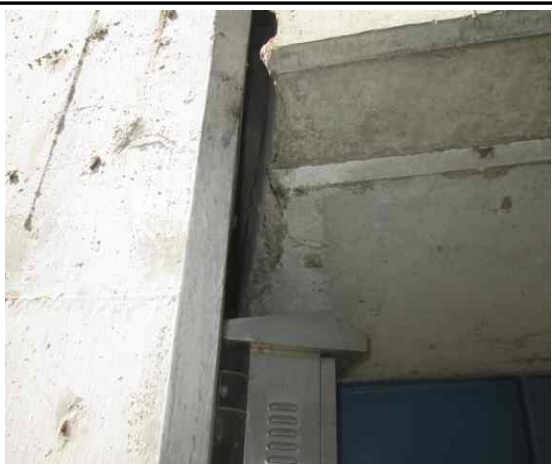
바닥판 하면에 대한 조사 결과, 추가 발생 손상은 없으나, 기존 손상인 A2측 지점부 콘크리트 국부 박락이 조사된 바, 내구성 확보 차원의 적절한 보수가 필요하다.

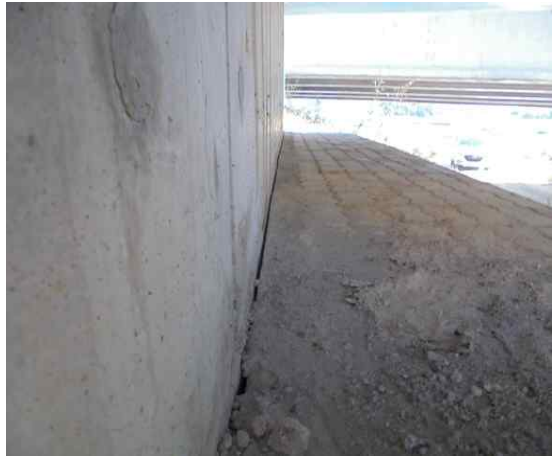
신축이음 차수판 변형 및 앵커 탈락, 텔리네이트 손상, 간격재 미제거, 교대 법면 이격 등이 발생한 바, 보수 및 정비가 필요하다.

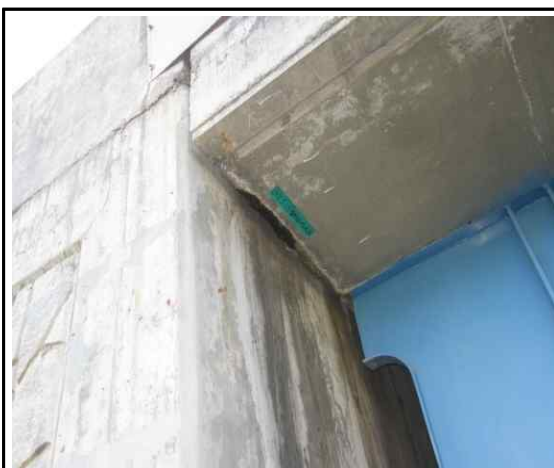
| 위 치 | S1(A1측) 바닥판하면 |

바닥판에 대한 외관조사 결과, 추가 발생 손상은 없으나, 기존 손상인 신축이음 누수로 인해 국부적인 누수 흔적이 발생된 바, 신축이음과 연계한 적절한 보수가 요구된다.

| 현 황 | 신축이음 하부 누수흔적 |

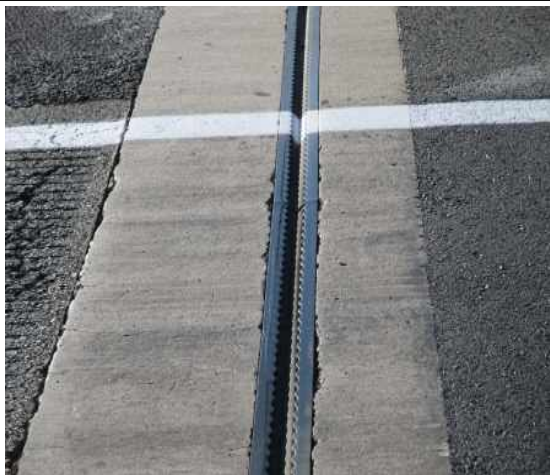
신축이음장치는 Rail Joint Type(A1측)과, Mono Cell Type(A2측)으로서, 외관 조사 결과, 추가 발생 손상은 없으나, 기존 손상인 신축이음 본체 유간 이물질 퇴적, 고무재 손상, 하부 누수, 후타재 폭 0.1mm 정도의 균열, 접속부 이격 및 단차 등이 조사된 바, 적절한 보수 및 정비가 필요하다. 특히, 신축이음부 하부 누수는 거더 및 하부구조 손상의 원인이 되므로 유도배수관 설치 등의 적절한 조치가 필요하다.

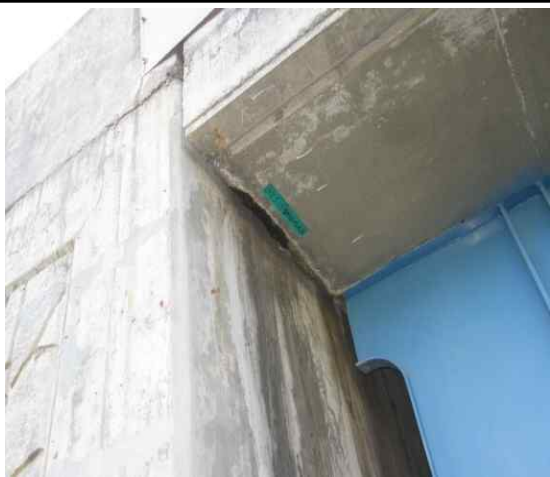
| 위 치 | A1 신축이음 | | | | |

| 현 황 | 하부 누수(교대 상면 체수) | | | | |

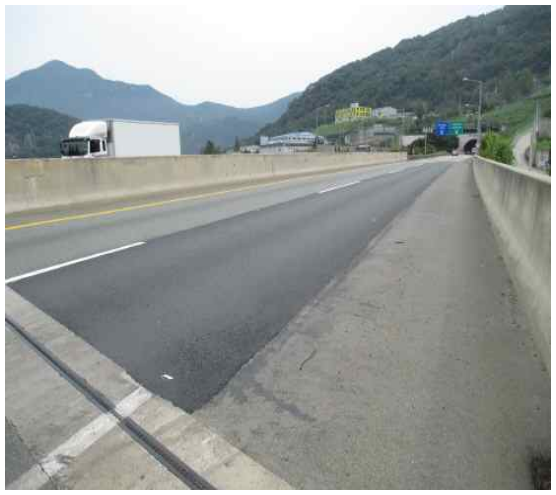
아스콘으로 시공된 교면포장에 대한 외관 조사결과, 손상이 조사된 일부 구간에 대하여 보수(재포장)를 실시하였으며, 보수부는 양호한 상태이나, 미보수된 라벨링 및 포트홀 등이 조사된 바, 통행차량의 주행성 및 시설물의 내구성 확보를 위한 적절한 보수 및 유지관리가 필요하다.

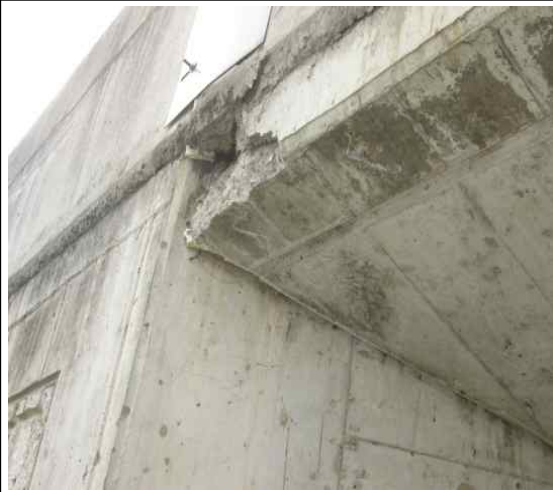
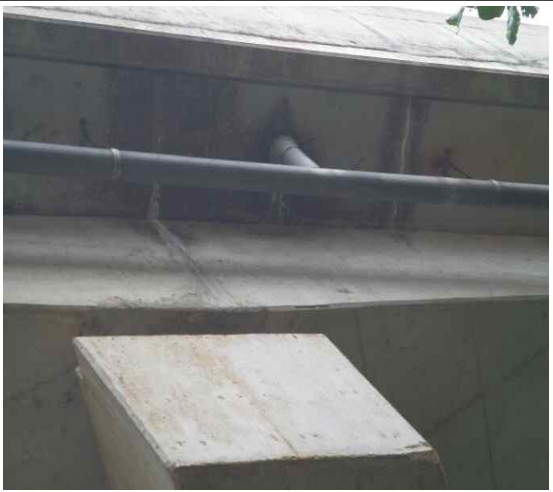
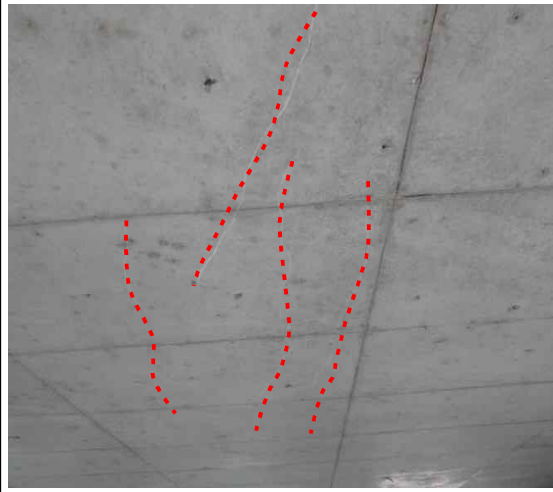
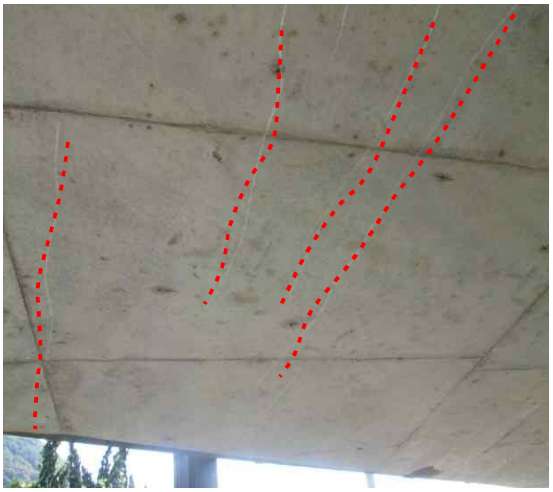
바닥판 하면에 대한 외관 조사 결과, 기존 손상인 폭 0.1~0.3mm 정도의 균열, 재료분리, 백태, 콘크리트 박락, 공동 및 철근노출 외, 0.1~0.3mm 균열이 일부 구간 추가 발생된 것으로 조사된 바, 내구성 확보를 위한 보수 및 지속적인 점검을 통한 손상의 진전여부 확인이 필요하다.

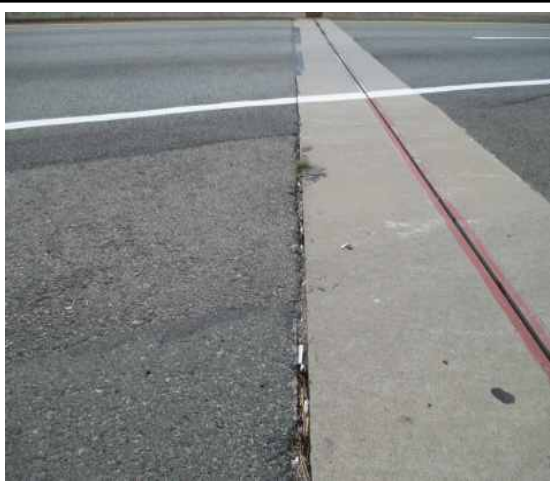
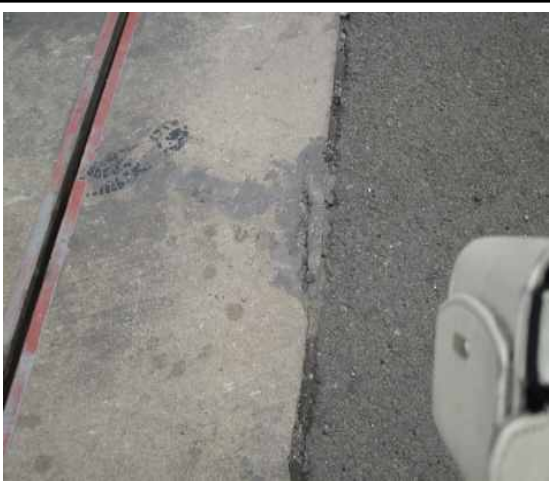
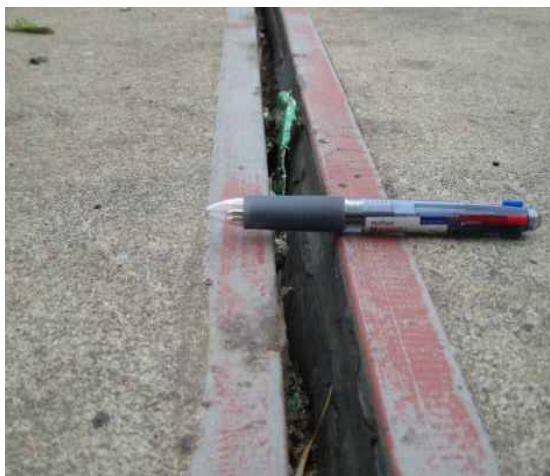
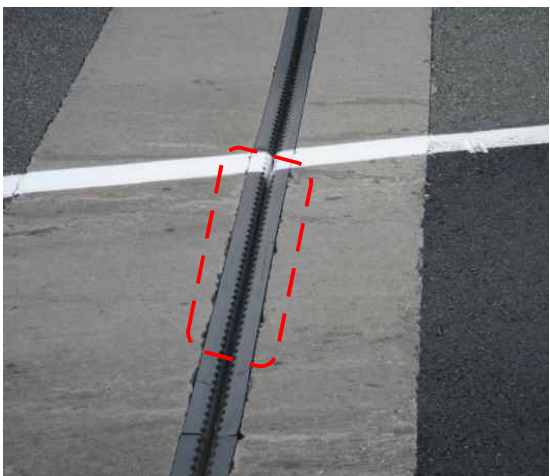
신축이음 장치는 Rail Joint(A1측) 및 Mono Cell Joint Type(A2측)으로 시공되어 있으며, 온도 변화에 의한 가동상태는 양호한 것으로 확인되었으나, 본체 고무재 손상이 추가 발생된 바, 기존 손상인 본체 고무재 손상, 단차, 이물질 퇴적, 하부 누수, 후타재 균열, 콘크리트 박락, 접속부 이격 등과 더불어 내구성 확보를 위한 보수가 필요하다. 특히, 신축이음 하부 누수는 하부 구조 손상의 원인이 되므로 적절한 조치가 요구된다.

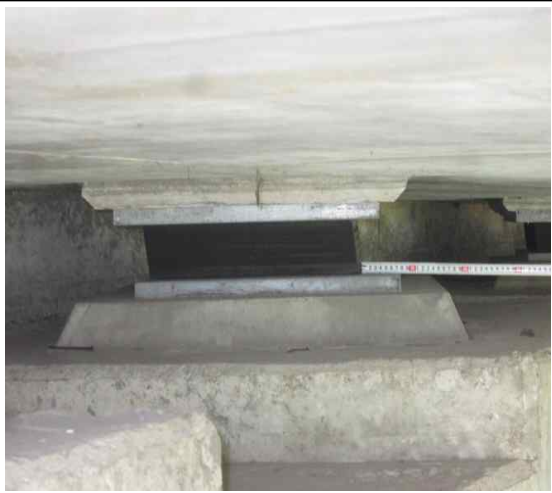
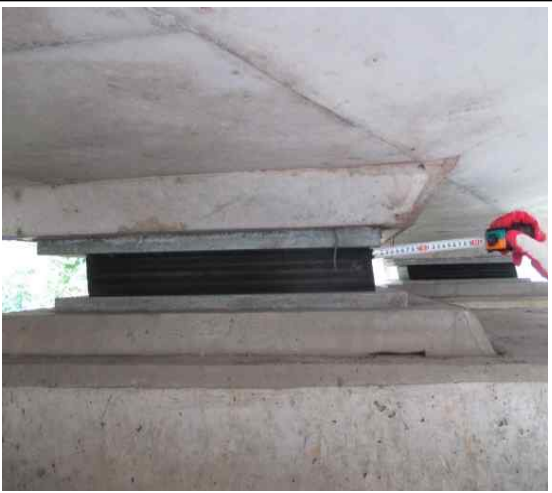
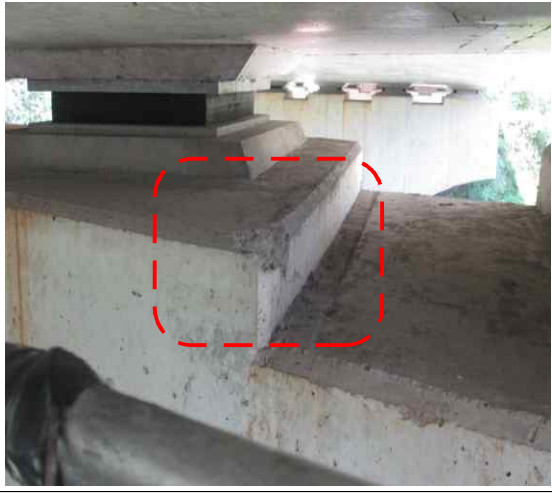
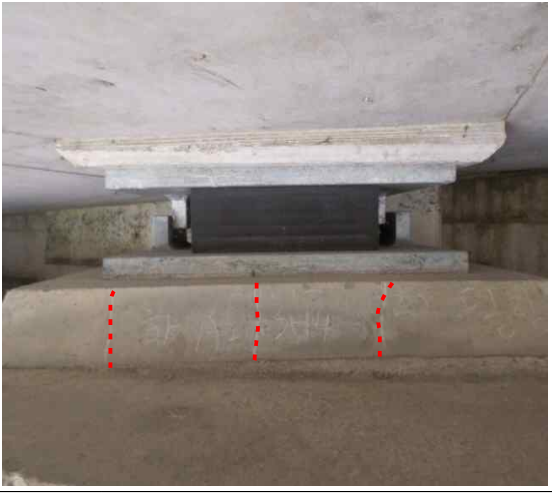
탄성고무받침으로 시공된 교량받침의 외관조사 결과, 무수축물탈 균열 및 받침 콘크리트 박락 일부 추가 발생하였으며, 기존 손상인 본체 고무재 밀림, 들뜸, 스토퍼 간섭, 무수축물탈 균열 및 박락 등이 조사된 바, 내구성 확보 차원의 보수가 필요하다. 특히, 본체 고무재 밀림은 지속적인 주의관찰을 통해 손상의 진전여부 확인이 필요하다.

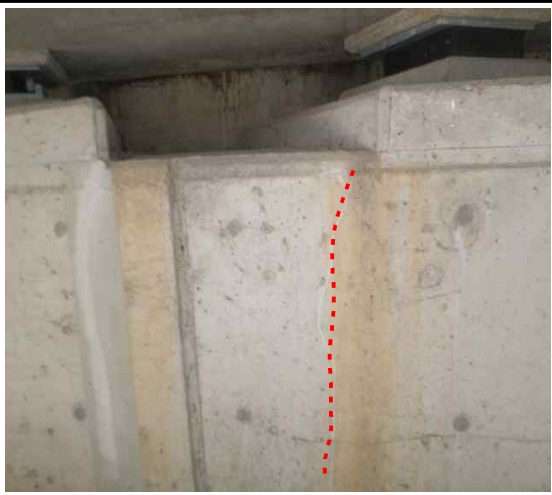
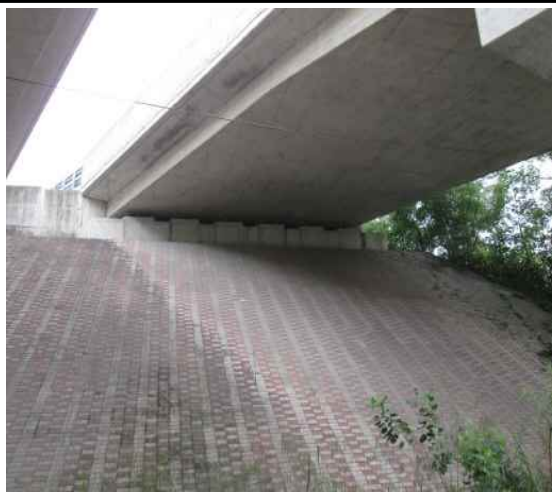
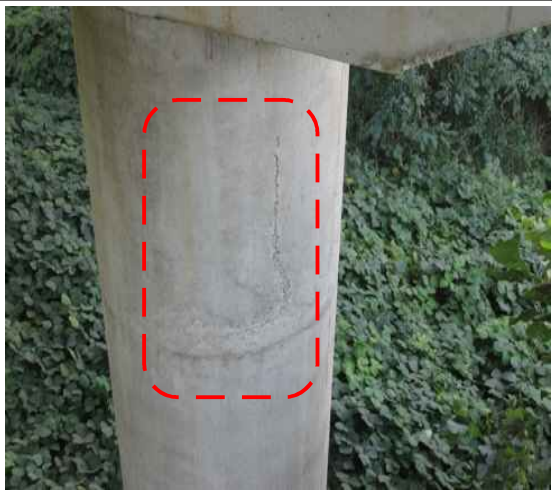
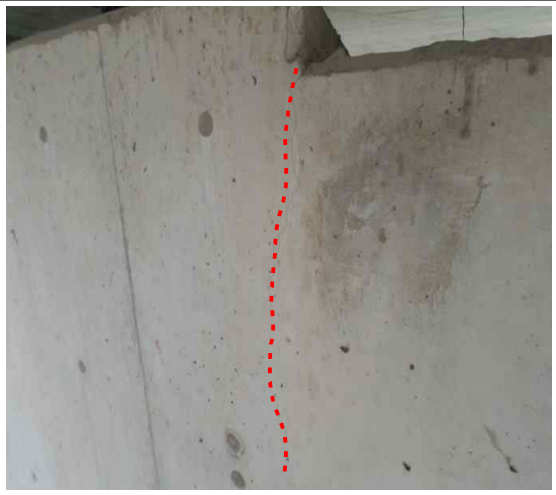
교대는 역T형, 교각은 II형 구조로 외관조사 결과, 폭 0.1~0.2mm 정도의 균열이 일부 추가 발생하였으며, 기존 손상인 폭 0.1~0.3mm 정도의 균열, 재료분리, 누수흔적, 접합부 실란트 손상 등이 조사된 바, 내구성 확보를 위한 보수가 필요하다. 특히, 교대 누수흔적은 신축이음 하부 누수와 연계된 보수 계획이 요구된다.

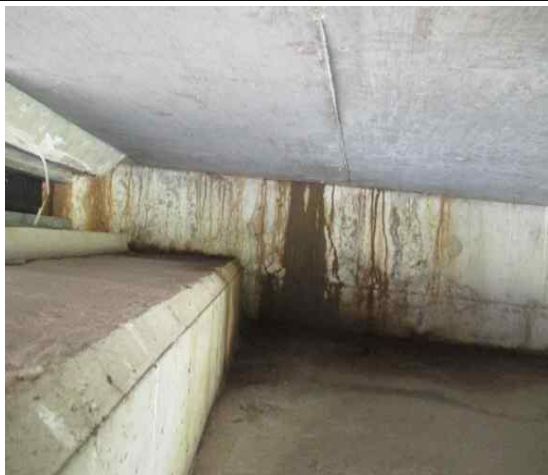
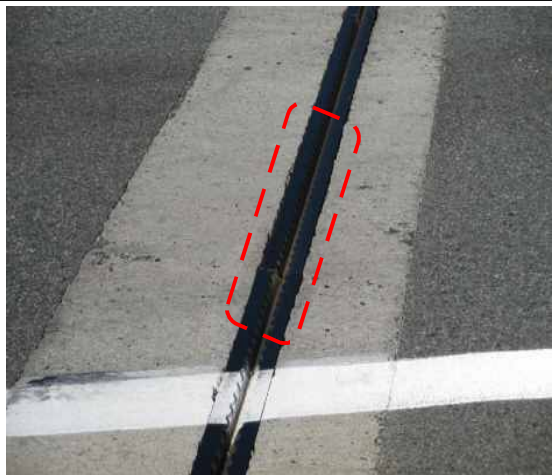
신축이음 장치는 Mono Cell Joint Type으로 시공되어 있으며, 외관조사 결과, 상행선 A1측 후타재 박락에 대한 보수를 실시하였으며, 보수부는 양호한 상태이나, 미 보수된 본체 고무재 손상, 하부 누수, 이물질퇴적, 후타재 균열, 박락, 접속부 이격 및 단차 등의 손상 외, 후타재 국부 박락이 추가 발생된 것으로 조사된바, 더불어 내구성 확보를 위한 보수 및 지속적인 점검을 통한 손상의 진전여부 확인이 요구된다. 특히, 신축이음 하부 누수는 하부 구조 손상의 원인이 되므로 유도배수관 정비 등의 조치가 필요하다.

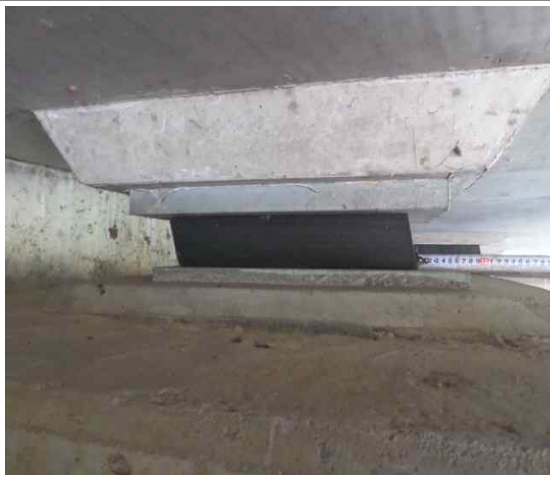
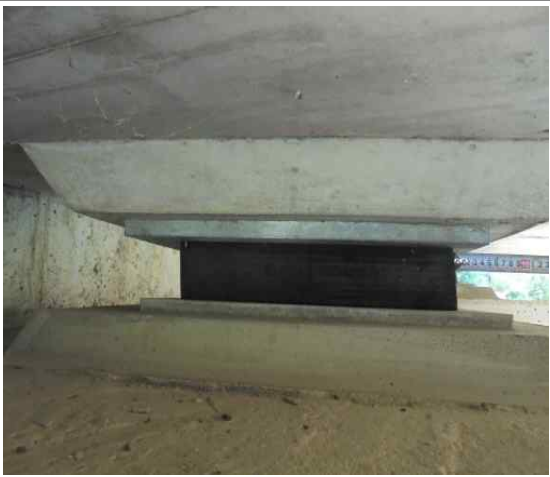
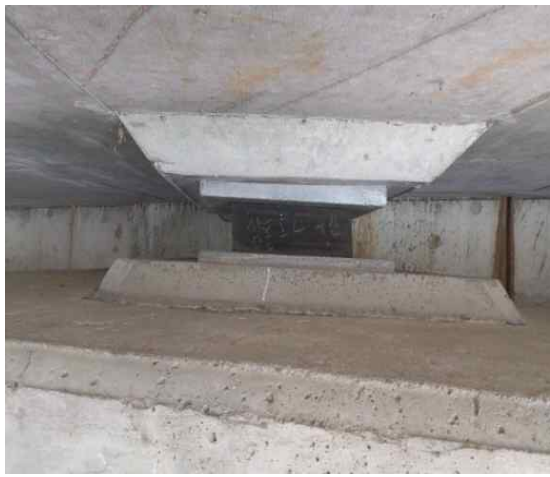
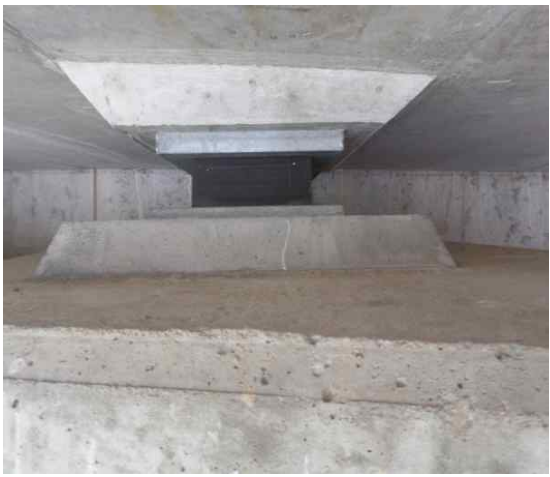
탄성고무받침으로 시공된 교량받침의 외관 조사결과, 추가 발생 손상은 없으나, 기존 손상인 본체 고무재 밀림, 무수축물탈 균열 등이 조사된 바, 내구성 확보를 위한 보수가 필요하다. 특히, 본체 고무재 밀림의 경우, 전회 점검과 비교시 손상의 진전은 없는 것으로 확인되었으나, 지속적인 점검을 통한 손상의 진전여부 확인이 필요한 것으로 판단된다.

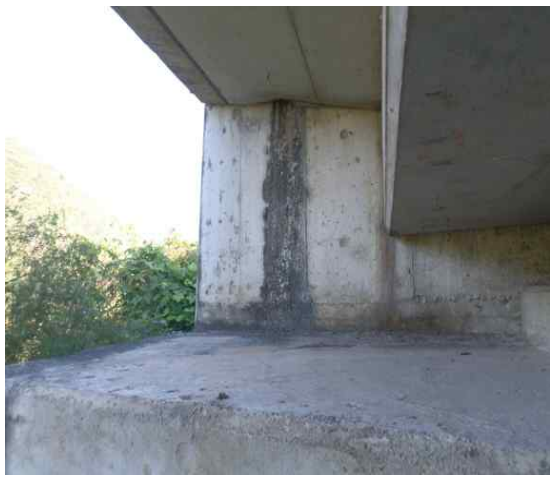
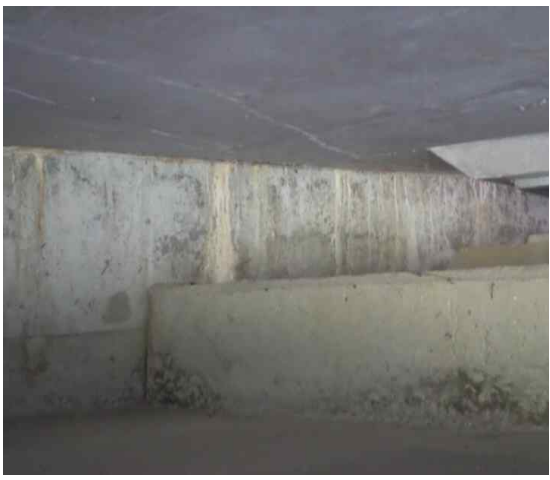
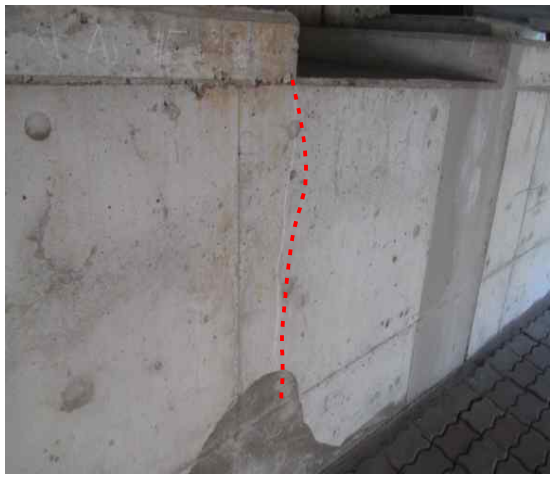
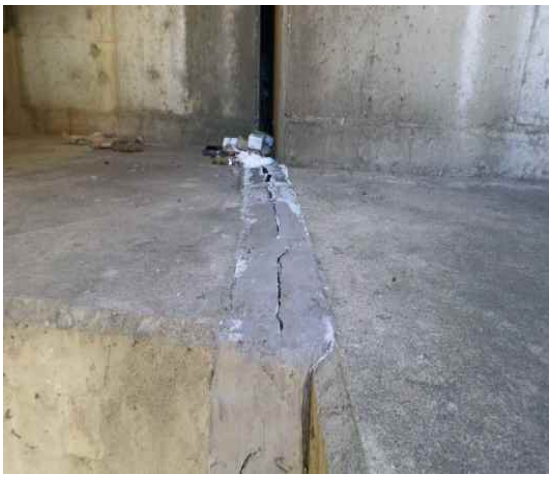
교대는 역T형, 교각은 라멘형식으로서 외관조사 결과, 접합부 실란트 손상이 추가 발생하였으며, 기존 손상인 폭 0.1mm 정도의 균열, 백태, 체수 및 누수흔적, 이물질퇴적, 실란트 손상 등이 조사된 바, 적절한 보수 및 진전 유무에 대한 주의관찰이 필요하며, 체수 및 누수흔적의 경우, 신축이음 하부 누수와 연계한 보수 계획이 요구된다.

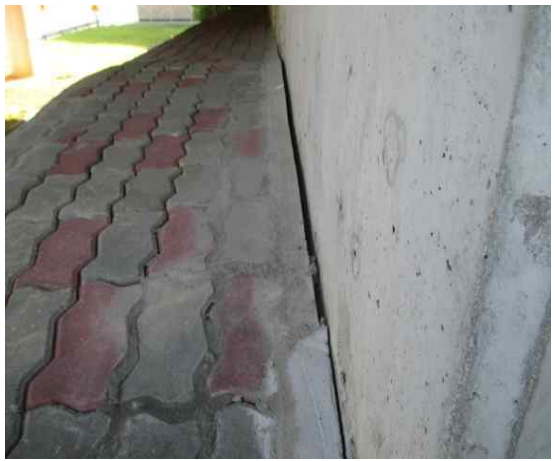
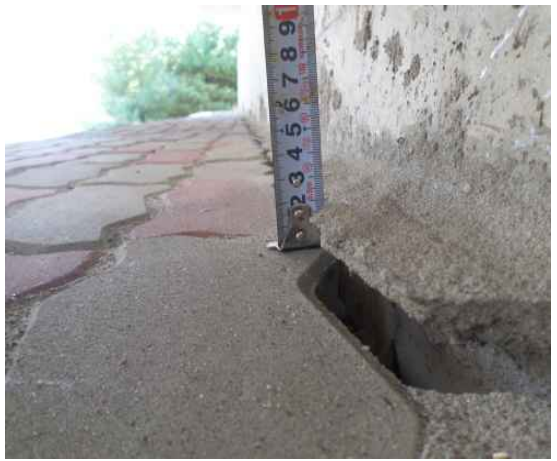
상·하행선 교대 법면 이격 및 침하, 공동, 점검계단 하부 콘크리트 손상 등이 발생된 바, 보수 및 정비가 필요하며, 추가 손상 발생 유무에 대한 주의관찰이 필요하다.

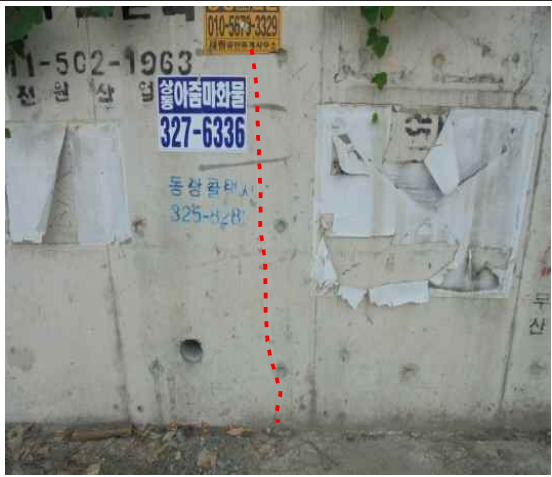
옹벽에 대한 조사결과, 추가 발생 손상은 없으나, 기존 손상인 폭 0.2mm 이하의 균열이 일부 구간 조사된 바, 내구성 확보를 위한 보수가 필요하다.

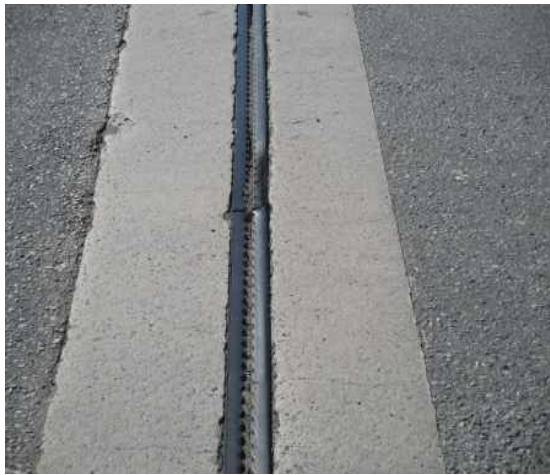
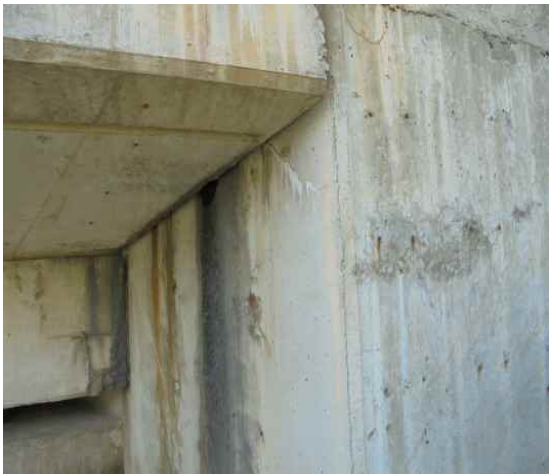
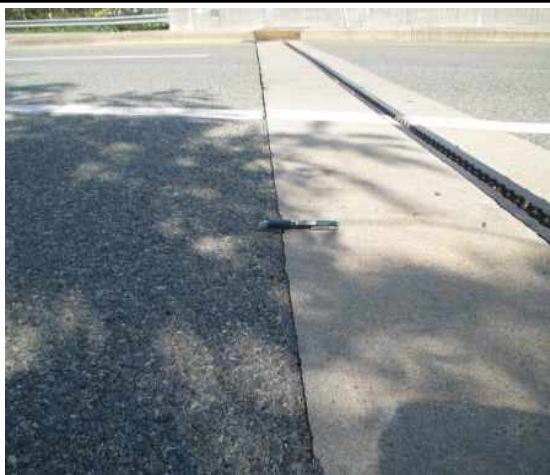
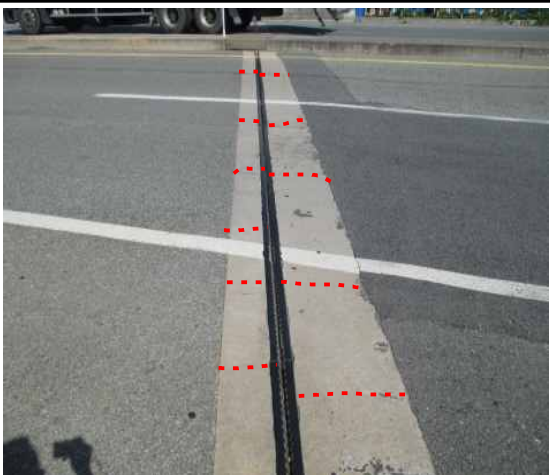
신축이음 장치는 Mono Cell Joint Type으로 시공되어 있으며, 가동상태는 양호한 상태로, 일부 구간 본체 고무재 손상이 추가 발생하였으며, 기존 손상인 본체 이물질퇴적, 하부 누수, 고무재 손상, 후타재 균열, 접속부 이격 및 단차 등이 조사된 바, 내구성 확보를 위한 보수 및 손상의 진전 유무에 대한 주의관찰이 필요하다. 특히, 신축이음 하부 누수의 경우, 하부구조 손상의 원인이 되므로 유도배수관 설치 등의 조치가 요구된다.
