**신대구부산고속도로 시설물 ( 1 공구 )**  
**정 기 점 검 보 고 서**  
**[ 기타종 교량 ]**

2015. 12.

**新대구부산고속도로주식회사**  
New DAEGU BUSAN Expressway Co., Ltd.

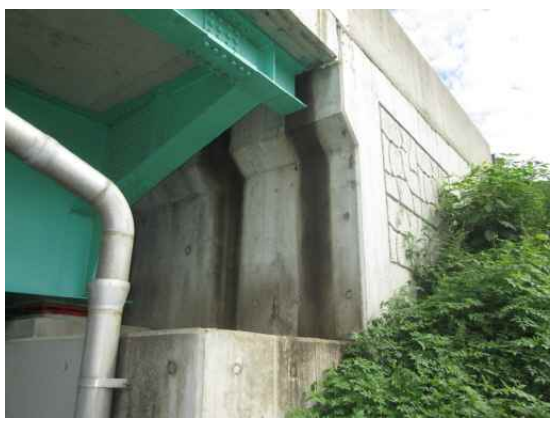
교대는 역T형 구조로서, 기존 손상인 폭 0.1mm정도의 균열 및 신축이음 하부 누수로 따른 누수흔적 등이 조사되었으며, 일부 구간 폭 0.2mm정도의 균열이 추가 발생된 바, 내구성 확보 차원의 적절한 보수가 필요하다.

| 위 치 | A1 흥벽 | 위 치 | A2 벽체 |
| 현 황 | 누수흔적 | 현 황 | 균열(폭 0.2mm) |

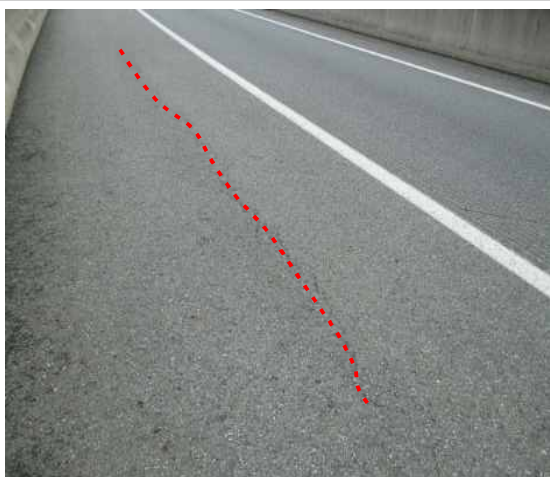
교면포장은 아스팔트로 시공되었으며, 전반적으로 양호한 상태를 유지하고 있으나, 포장균열이 일부 진전된 것으로 조사되었다.

| 위 치 | S1 교면포장 | 위 치 | A2측 접속도로 방호벽 |
| 현 황 | 아스콘 균열 | 현 황 | 균열(폭 0.2mm) |

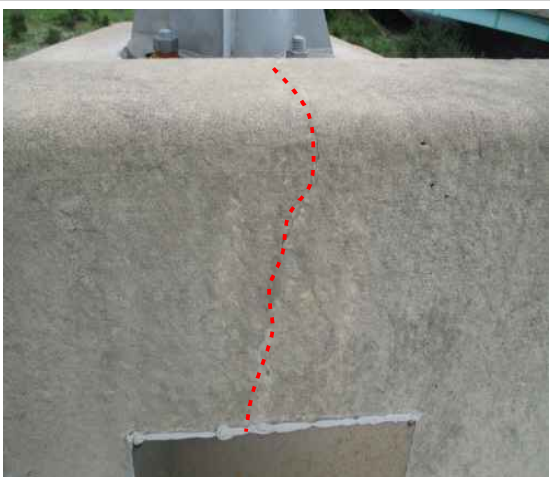
콘크리트로 시공된 방호벽에 대한 조사 결과, A2측 접속도로 방호벽에서 폭 0.2mm정도의 균열이 발생된 것으로 조사된 바, 내구성 확보 차원의 적절한 보수가 필요하다.

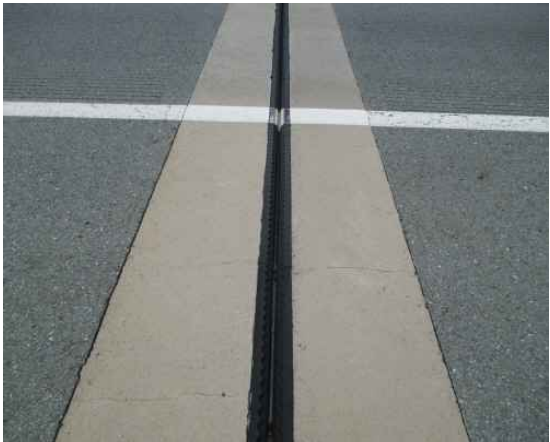
신축이음은 Mono Cell Joint Type으로 시공되었으며, 소요의 유간을 확보하고 있는 상태이다. 점검결과, 추가 발생 손상은 없으나, 기존 손상인 후타재 균열(폭 0.2mm), 하부 누수 등이 조사되었다. 상기 손상 중 신축이음 하부 누수의 경우 하부구조 열화의 원인이 되므로 적절한 정비 및 지속적인 유지관리가 요망된다.

| 위 치 | 바닥판하면 | 위 치 | A1 신축이음 |
| 현 황 | 전경 | 현 황 | 후타재 균열(폭 0.2mm) |

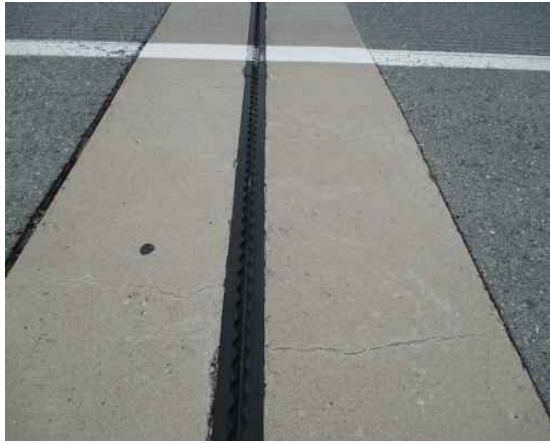
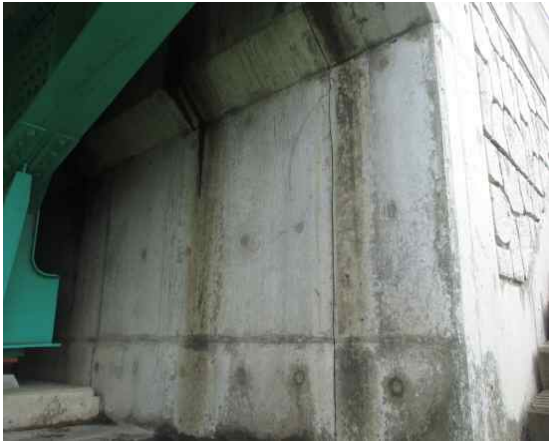
| 위 치 | A2 신축이음 | 위 치 | A1 신축이음 |
| 현 황 | 후타재 균열(폭 0.2mm) | 현 황 | 하부 누수 |

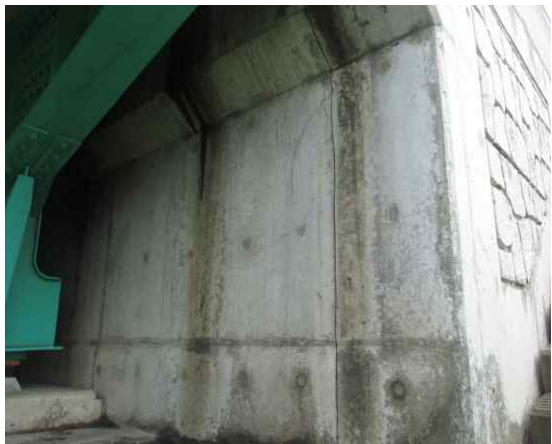
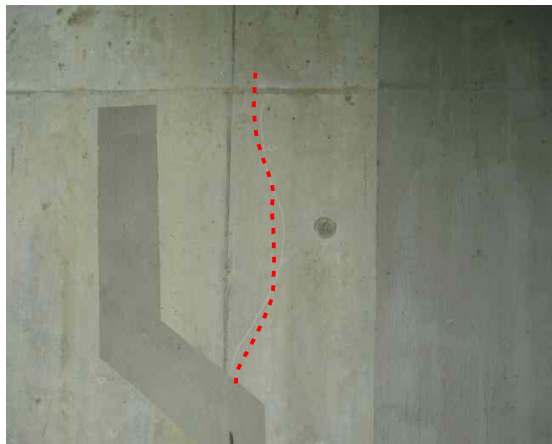
교대는 역T형 구조로 외관조사결과, 폭 0.2mm정도의 균열, 누수흔적 등의 기존 손상 외, 콘크리트 국부 손상 및 균열(폭 0.2mm) 등이 추가 발생된 바, 내구성 확보 차원의 적절한 보수를 실시하는 것이 바람직하다.

| 위 치 | A1 홍벽 | 위 치 | A1 홍벽 |
| 현 황 | 누수흔적 | 현 황 | 균열(폭 0.2mm) |

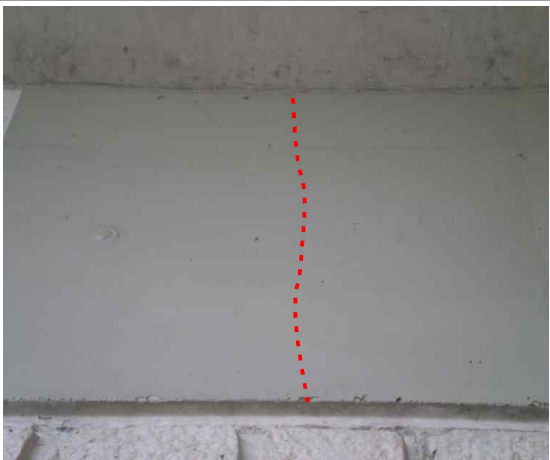
벽체부에 대한 외관조사결과, 일부 구간 폭 0.2mm이하의 균열 및 보수부 재균열이 추가 발생하였으며, 기존 손상인 폭 0.1mm정도의 균열이 조사된 바, 내구성 확보 차원의 적절한 보수가 요망된다.

| 위 치 | 바닥판하면 | 위 치 | A1 벽체 |
| 현 황 | 전 경 | 현 황 | 보수부 재균열(폭 0.2mm) |

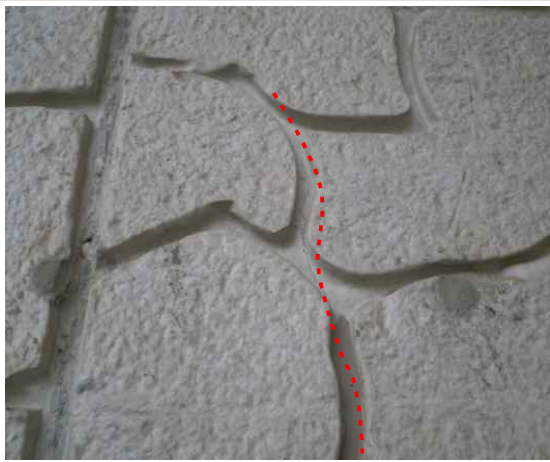
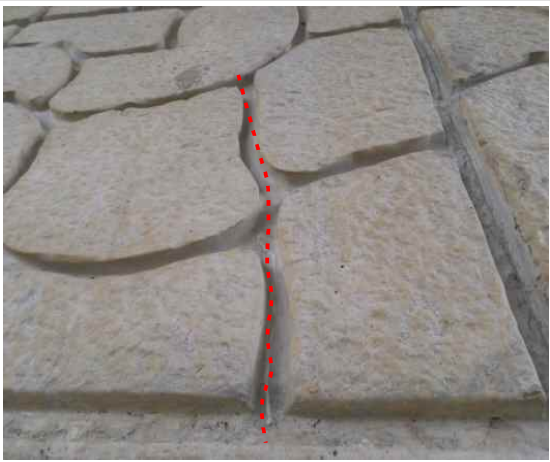
| 위 치 | A1 벽체 | 위 치 | A2 벽체 |
| 현 황 | 균열(폭 0.2mm) | 현 황 | 균열(폭 0.1mm) |

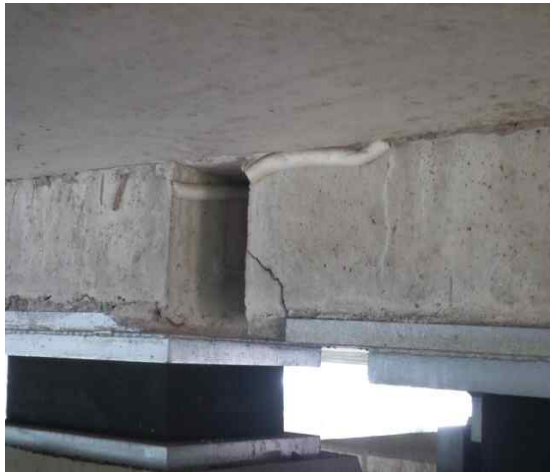
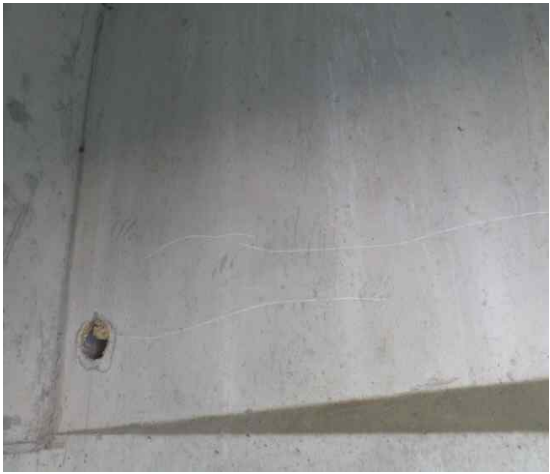
거더 및 가로보에 대한 외관조사결과, 거더 인양홀 주위 및 매립부 손상에 대한 보수를 일부 실시하였으며, 보수부는 양호한 상태이나, 미 보수된 거더 인양홀 주위 및 매립부 손상, 균열 및 망상균열, 가로보 하부 들뜸 등의 손상이 조사되었다.

| 위 치 | 상행선 S3 G1 거더 | 위 치 | 하행선 S3 G3 거더 |
| 현 황 | 매립부 들뜸 | 현 황 | 망상균열 |

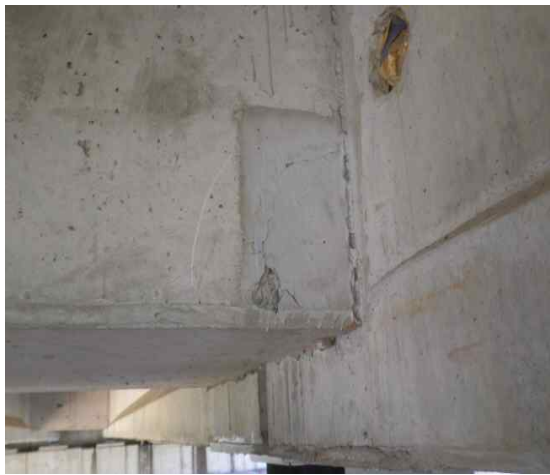
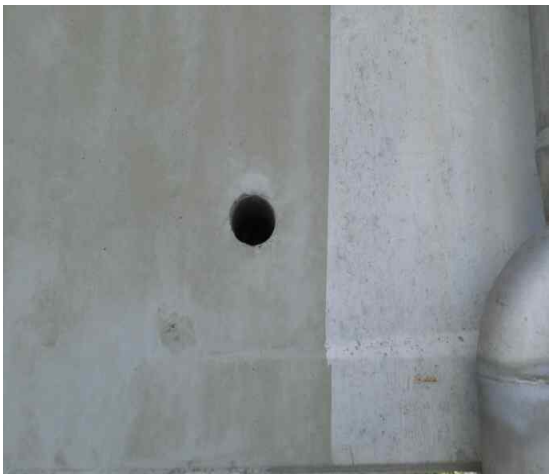
| 위 치 | 하행선 S2 G4~G5 가로보 | 위 치 | 하행선 S2 G1 거더 |
| 현 황 | 들뜸 | 현 황 | 인양홀 주위 손상 보수 - 양호 |

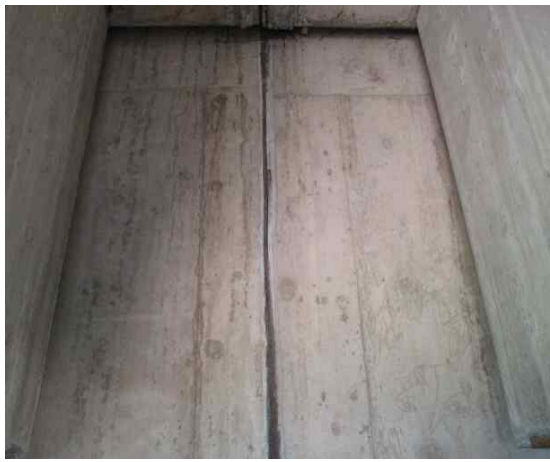
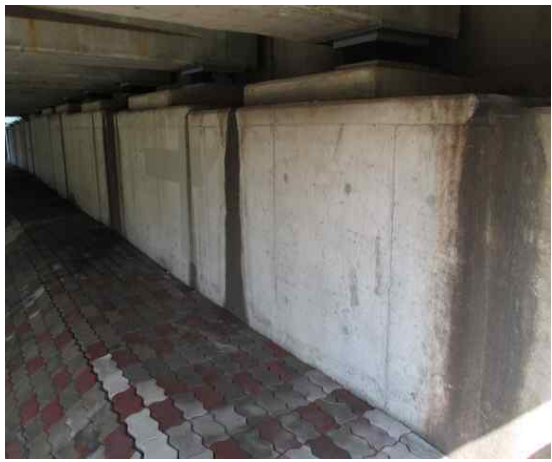
교대는 역T형, 교각은 T형으로 시공되었으며, 외관 조사결과 교대 균열(폭 0.2~0.3mm) 및 실란트 손상, 교각 균열(폭 0.1~0.2mm) 및 보수부 들뜸 등의 손상이 추가 발생된 바, 기존 손상인 교대 흉벽 및 벽체 누수흔적, 교각 폭 0.1~0.2mm 정도의 균열 및 망상균열과 더불어 내구성 확보 차원의 적절한 보수가 필요하다. 특히, 교대 누수흔적의 경우, 신축이음 손상 부위로 노면수가 유입되어 발생된 것으로 신축이음과 연계한 보수가 요망된다.

| 위 치 | 상·하행선 A1 흉벽 | 위 치 | 상행선 A2 벽체 |
| 현 황 | 접합부 실란트 손상 | 현 황 | 누수흔적 |

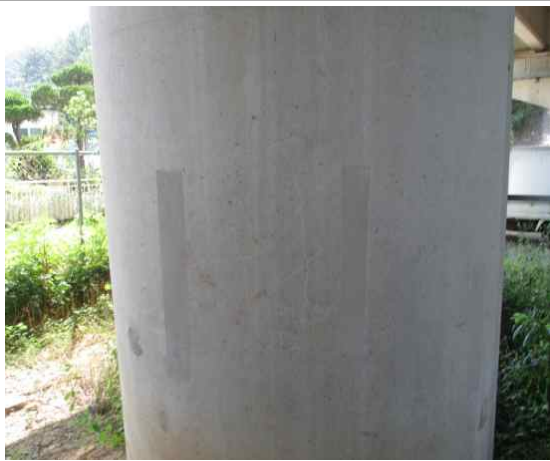
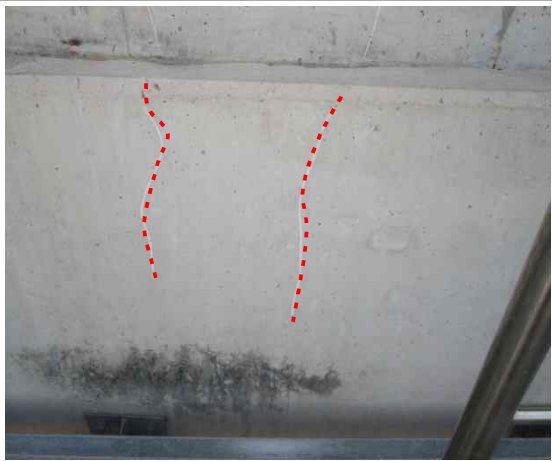
| 위 치 | 상행선 P2 기둥부 배면 | 위 치 | 하행선 P1 코핑부 배면 |
| 현 황 | 망상균열 | 현 황 | 균열(폭 0.1mm) |

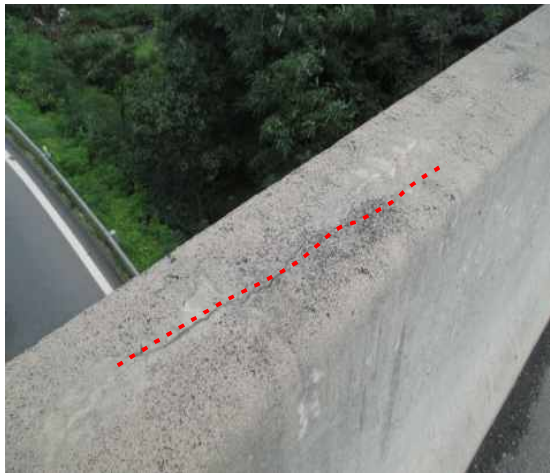
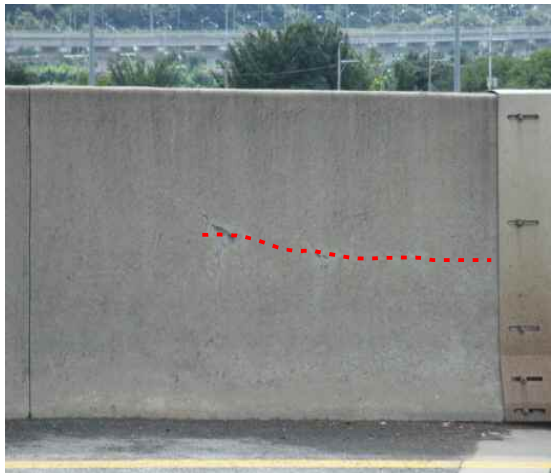
| 위 치 | 상행선 S1 방호벽 | 위 치 | 상행선 S1 중분대 |
| 현 황 | 균열(폭 0.3mm) | 현 황 | 균열(폭 0.2mm) |

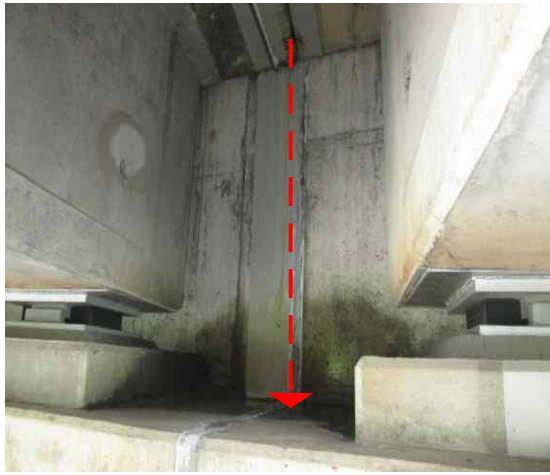
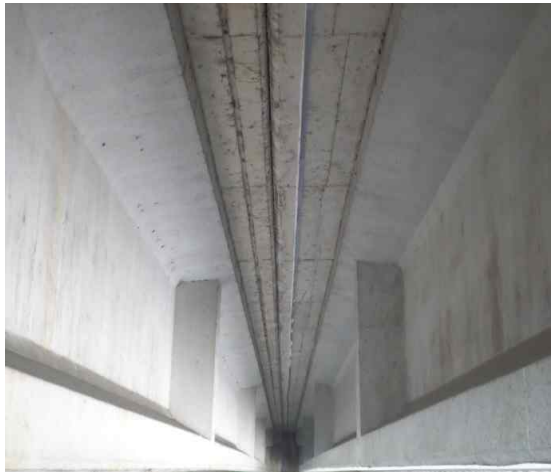
바닥판 하면에 대한 외관조사결과, 물끊기홈 설치를 실시하여 전반적으로 양호한 상태를 유지하고 있으나, A2측 상·하행선 접합부 누수가 발생된 바, 하부 구조의 2차 손상 방지를 위한 적절한 조치가 필요하다.

| 위 치 | 상·하행선 S1 바닥판하면 | 위 치 | 하행선 S1 바닥판 하면 |
| 현 황 | 접합부 누수 | 현 황 | 물끊기홈 설치 - 양호 |

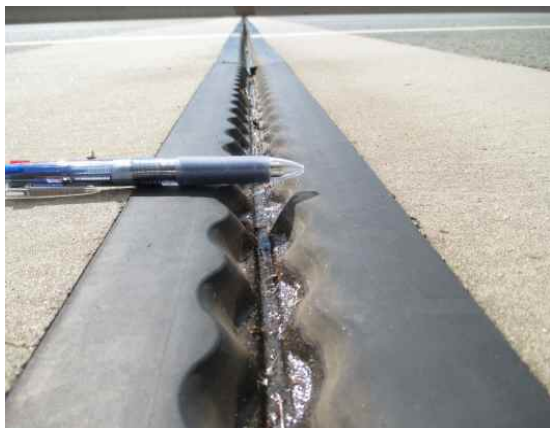
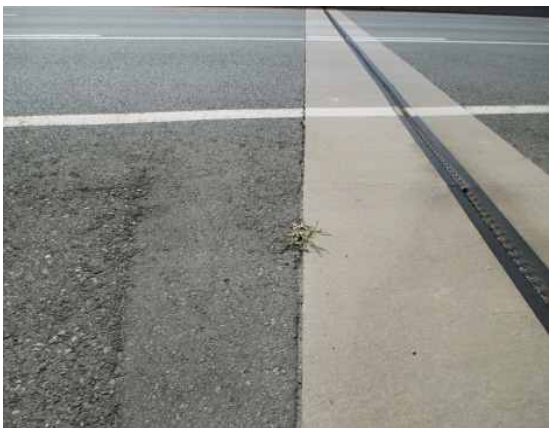
신축이음은 Mono Cell Joint Type으로 시공되었으며, 소요의 유간을 확보하고 있는 것으로 측정되었으나, 외관조사 결과 폭 0.2~0.3mm 후타재 균열, 접속부 이격, 본체 단차, 이물질퇴적 등이 조사된 바, 손상의 진전 여부를 확인을 위한 지속적인 주의관찰이 요구된다.

| 위 치 | 상행선 A1 신축이음 | 위 치 | 상행선 A1 신축이음 |
| 현 황 | 본체 단차 | 현 황 | 후타재 접속부 이격 |

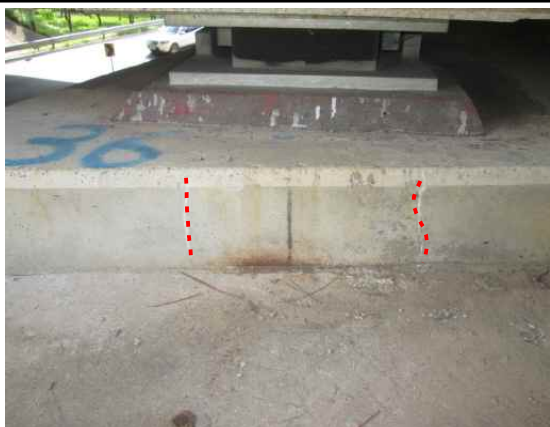
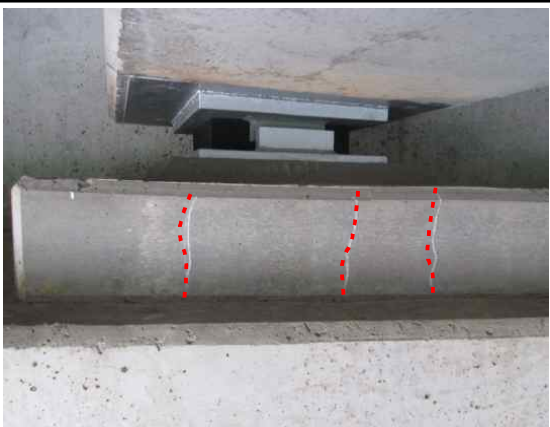
교량받침은 탄성고무받침으로 시공되었으며, 가동상태는 양호한 것으로 조사되었으나, 일부 구간 받침콘크리트 균열(폭 0.1mm)이 추가 발생되었다.

| 위 치 | 상행선 A2 SH7 | 위 치 | 하행선 A2 SH4 |
| 현 황 | 받침콘크리트 균열(폭 0.1mm) | 현 황 | 받침콘크리트 균열(폭 0.1mm) |

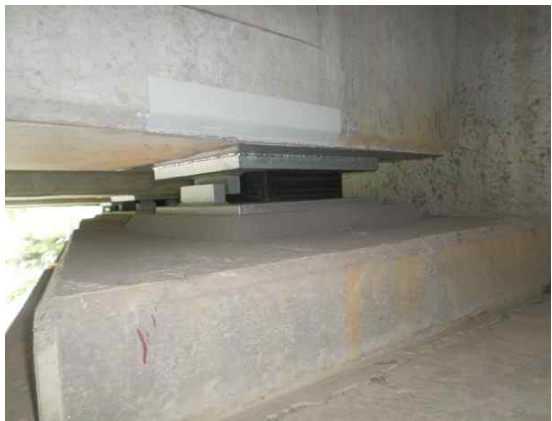
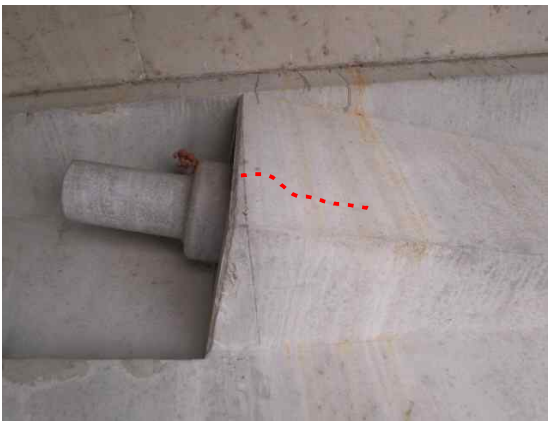
거더 및 가로보에 대한 점검결과, 거더 매립부 콘크리트 손상에 대한 보수를 실시하였으며, 보수부는 양호한 상태이나, 일부 구간 폭 0.1mm정도의 균열이 추가 조사되었다.

| 위 치 | 하행선 S1 G4 거더 | 위 치 | 하행선 S1 G4 거더 |
| 현 황 | 매입부 주위 손상 보수 - 양호 | 현 황 | 균열(폭 0.1mm) |

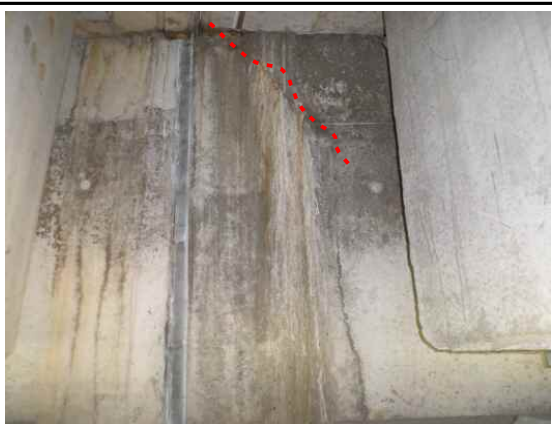
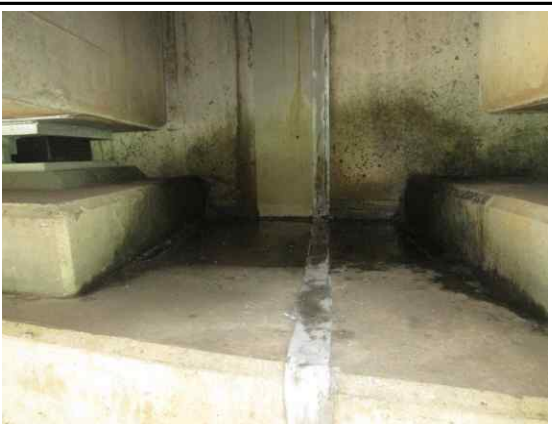
교대는 역T형 구조이며, 점검결과 누수흔적, 실란트 파손 등의 기존 손상 외, 균열부 백태, 실란트 손상, 체수 등이 추가 발생된 바, 시설물의 내구성 확보 차원의 적절한 보수가 필요하다. 특히, 체수의 경우 바닥판하면 접합부 누수와 연계된 조치가 요망된다.

| 위 치 | 하행선 A1 흥벽 | 위 치 | 하행선 A2 상면 |
| 현 황 | 균열부 백태 | 현 황 | 체수 |

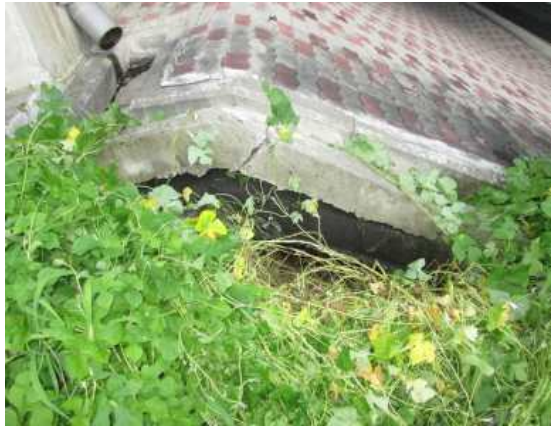
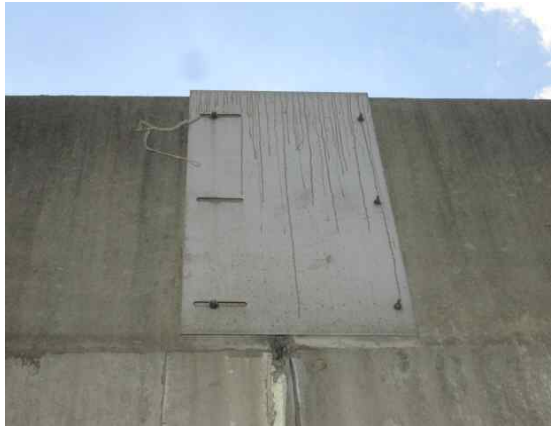
차수관 볼트 탈락, A2측 배수로 손상 및 하부 유실 등의 손상이 조사된 바, 보수 및 정비가 필요하다.

| 위 치 | 하행선 A2 법면 | 위 치 | 상행선 A2 차수관 |
| 현 황 | 배수로 손상 및 하부 유실 | 현 황 | 볼트 탈락 |

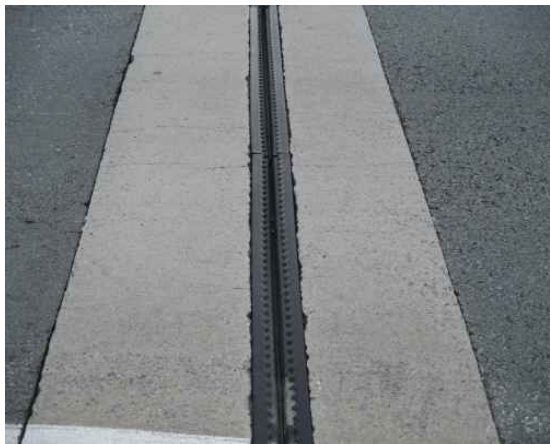
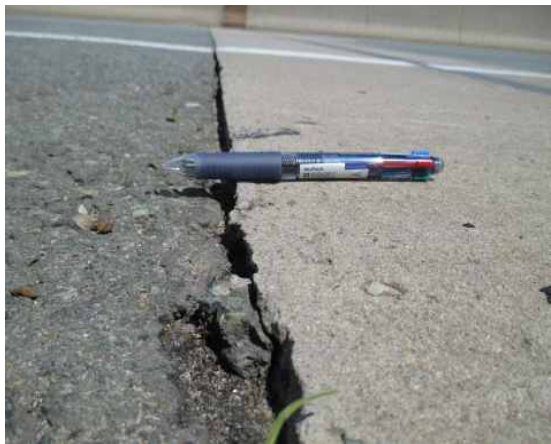
신축이음은 MonoCell Joint Type(A1) 및 Rail Joint(A2)로 시공되었으며, 소요의 유간을 확보하고 있는 상태이다. 점검결과, 본체 유간 이물질퇴적, 녹발생, 후타재 폭 0.1~0.2mm 균열, 박락, 접속도로 이격 및 단차 등이 발생한 상태로, 손상의 진전 여부를 확인을 위한 지속적인 주의관찰이 요구된다.

| 위 치 | 상행선 A1 신축이음 | 위 치 | 하행선 A2 신축이음 |
| 현 황 | 후타재 박락 | 현 황 | 후타재 접속부 이격 및 단차 |

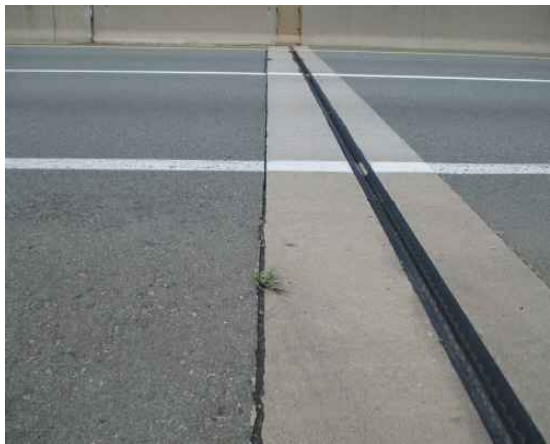
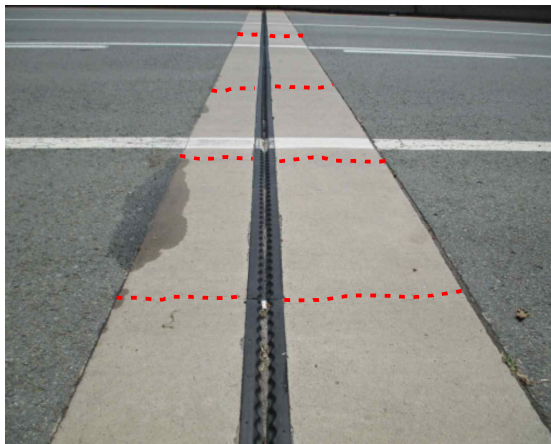
신축이음은 MonoCell Joint Type으로 시공되었으며, 소요의 유간을 확보하고 있는 상태이며, 추가 발생 손상은 없으나, 기존 손상인 본체 이물질퇴적, 후타재 폭 0.2mm 균열, 접속부 이격 등이 조사된 바, 내구성 확보를 위한 보수 및 손상의 진전 유무에 대한 주의관찰이 필요하다.

| 위 치 | 상행선 A1 신축이음 | 위 치 | 상행선 A2 신축이음 |
| 현 황 | 후타재 접속부 이격 | 현 황 | 이물질 퇴적 |

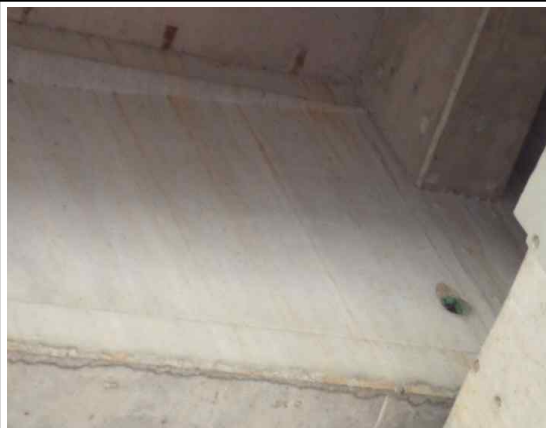
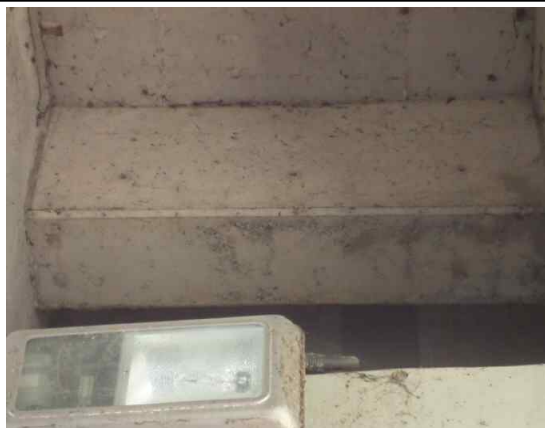
거더 및 가로보에 대한 외관조사결과, 추가 발생 손상은 없으나, 기존 손상인 균열 및 망상균열, 매립부 손상 및 재료분리 등이 조사된 바, 내구성 확보 차원의 적절한 보수가 요구된다.

| 위 치 | 하행선 S1 G5 거더 | 위 치 | 상행선 S1 G2~G3 가로보 |
| 현 황 | 망상균열 | 현 황 | 재료분리 |

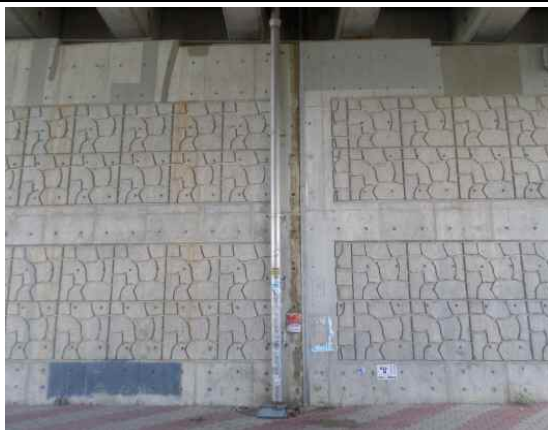
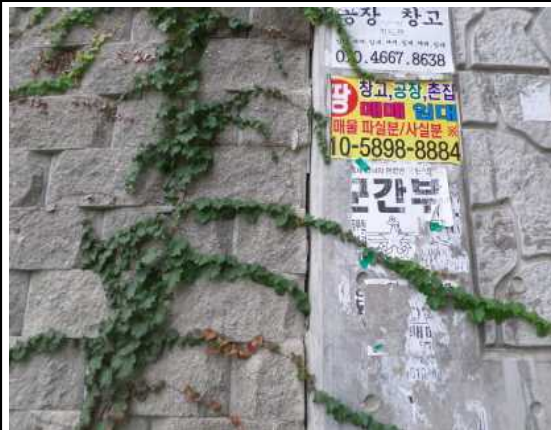
교대는 역T형으로 시공되었으며, 외관조사결과, 누수흔적 및 백태가 추가 발생된 바, 기존 손상인 누수흔적, 웅벽 접합부 이격과 더불어 손상의 진전 유무에 관한 지속적인 주의관찰이 요망된다.

| 위 치 | 하행선 A2 벽체 | 위 치 | 하행선 A2 벽체 |
| 현 황 | 누수흔적 | 현 황 | 웅벽 접합부 이격 |
