**신대구부산고속도로 시설물 ( 2 공구 )**  
**정 기 점 검 보 고 서**  
**[ 기타종 교량 ]**

2015. 12.

**新대구부산고속도로주식회사**  
New DAEGU BUSAN Expressway Co., Ltd.

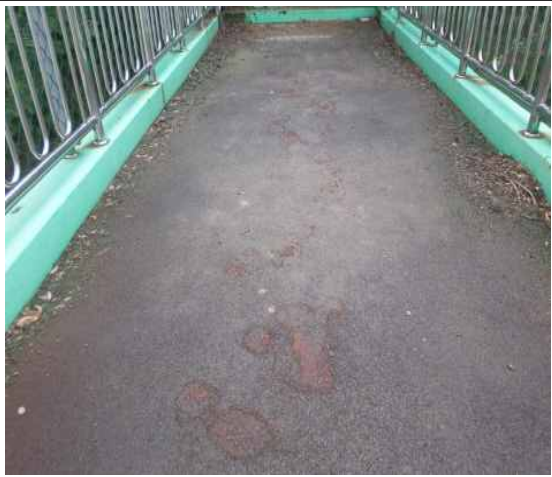
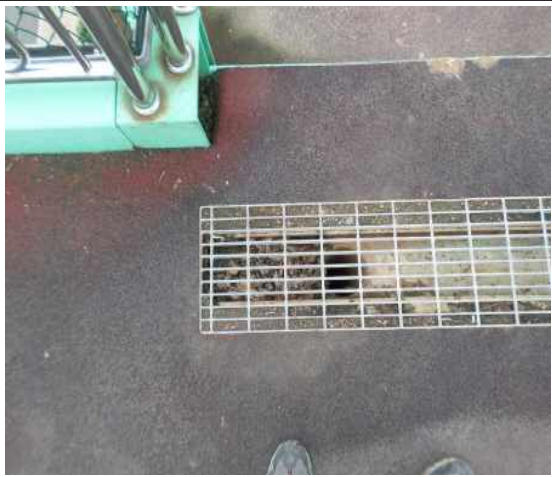
| 위 치 | S1 교면포장 | 위 치 | 배수시설 |

포장면은 외관조사 결과, 일부 구간 패임이 조사되었으며, 전반적으로 이물질 퇴적이 되어있는 상태로 손상의 진전에 대한 지속적인 관찰 및 정비가 필요하다.

| 현 황 | 패임 | 현 황 | 이물질퇴적 |

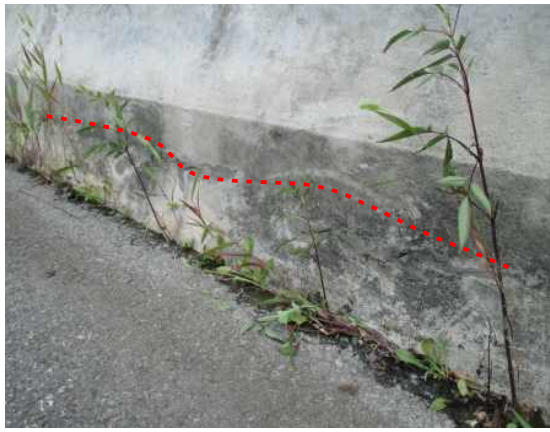
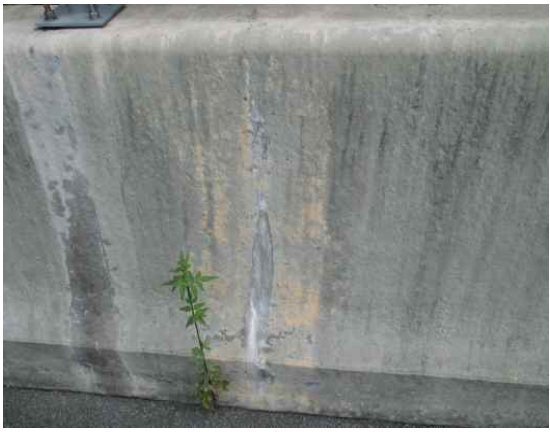
| 위 치 | S1 방호벽 | 위 치 | S1 방호벽 |

콘크리트 방호벽이며, 추가 발생 손상은 없으나, 기존 손상인 폭 0.1~0.3mm 균열 및 백태 등이 조사된 바, 내구성 확보 차원의 적절한 보수가 필요하다.

| 현 황 | 균열(폭 0.3mm) | 현 황 | 균열부 백태 |

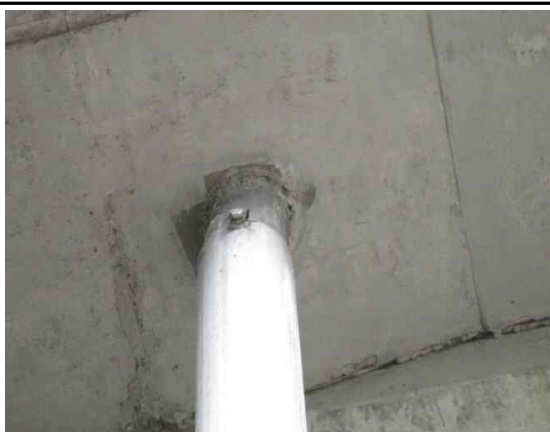
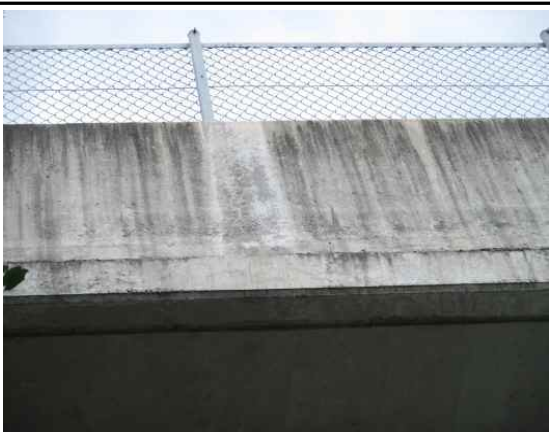
| 위 치 | 바닥판 하면 | 위 치 | S1 방호벽 |

바닥판에 대한 외관조사 결과, 추가 발생 손상은 없으나, 기존 손상인 방호벽 접속부 누수 및 백태, 배수관 접속부 백태가 확인된 바, 내구성 확보 차원의 적절한 보수가 필요하다.

| 현 황 | 배수관 접속부 백태 | 현 황 | 방호벽 접속부 백태 |

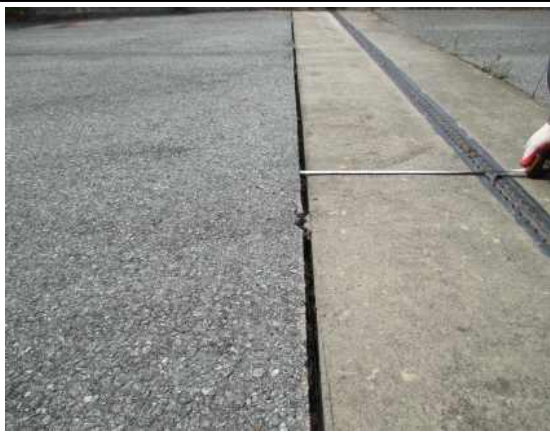
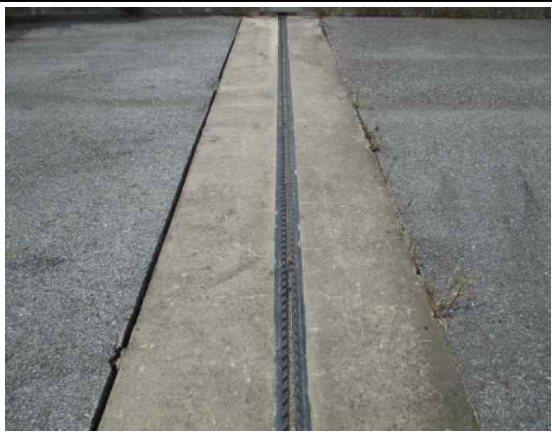
| 위 치 | A1 신축이음 | 위 치 | A1 신축이음 |

신축이음장치는 Mono Cell Joint Type으로서, 추가 발생 손상은 없으나, 기존 손상인 본체 유간 이물질퇴적, 후타재 균열(폭 0.2mm), 접속부 이격 등이 확인된 바, 내구성 확보 차원의 보수 및 정비가 필요하다.

| 현 황 | 후타재 접속부 이격 | 현 황 | 후타재 균열(폭 0.2mm) |

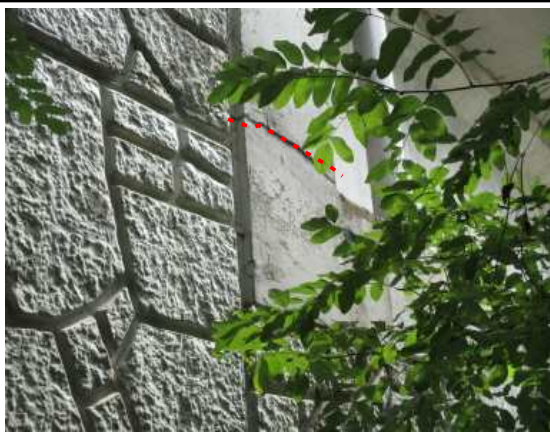
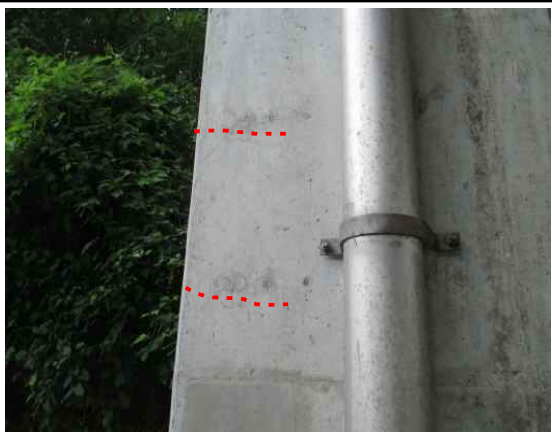
| 위 치 | A2 날개벽 | 위 치 | A2 벽체 |

교대는 역T형 구조로서, 점검결과 균열(폭 0.1~1.0mm) 및 누수흔적 등의 기존 손상이 확인된 바, 내구성 확보 차원의 보수가 필요하다.

| 현 황 | 균열 | 현 황 | 균열(폭 0.2mm) |

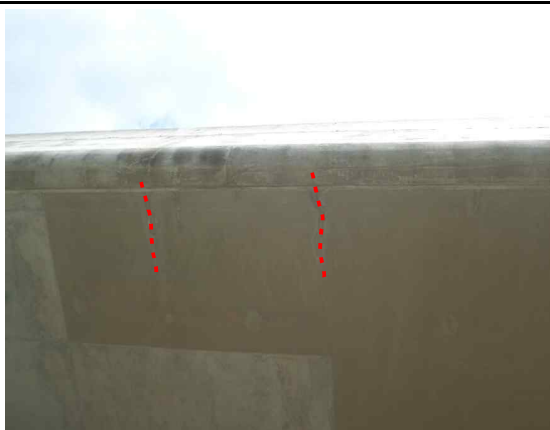
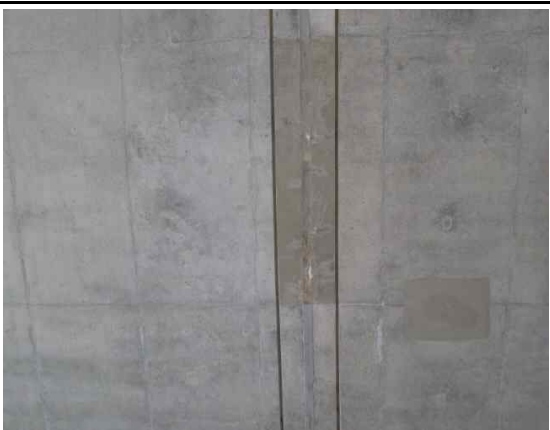
| 위 치 | 대구방향 S1 바닥판하면 | 위 치 | 대구·수성IC방향 S1 바닥판하면 |

바닥판 하면에 대한 외관조사 결과, 기존 보수부 재균열 및 백태가 추가 발생하였으며, 기존 손상인 폭 0.2mm 정도의 균열, 보수부 재균열, 백태가 조사된 바, 지속적인 점검을 통한 손상의 진전 및 추가 발생 여부에 대한 주의관찰이 요망된다.

| 현 황 | 보수부 균열 및 백태 | 현 황 | 접합부 백태 |

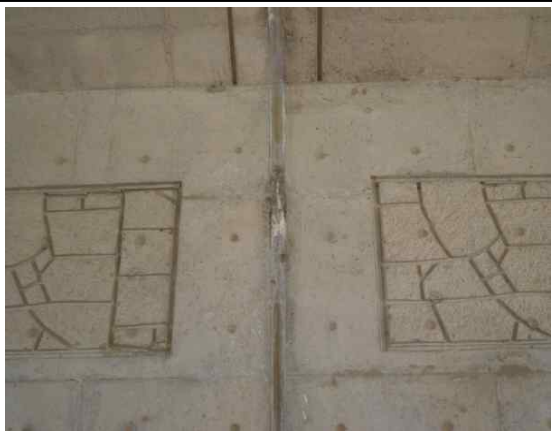
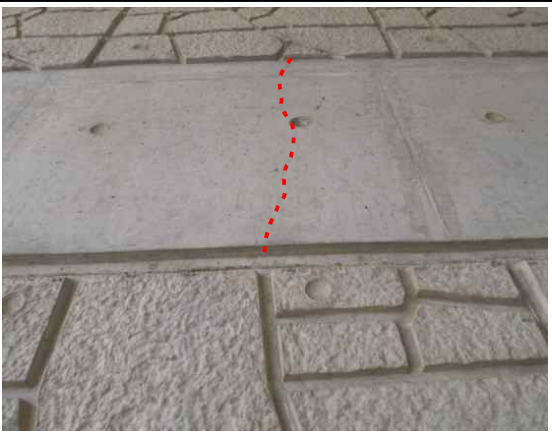
| 위 치 | 대구·수성IC방향 A1 벽체 | 위 치 | 대구방향 A2 벽체 |

벽체 및 날개벽에 대한 조사 결과, 벽체 접합부에서 백태가 일부 추가 발생하였으며, 기존 손상인 벽체 균열(폭 0.2mm), 실란트 손상, 날개벽 균열 및 백태 등이 확인된 바, 내구성 확보 차원의 보수가 필요하다.

| 현 황 | 접합부 백태 | 현 황 | 균열(폭 0.2mm) |

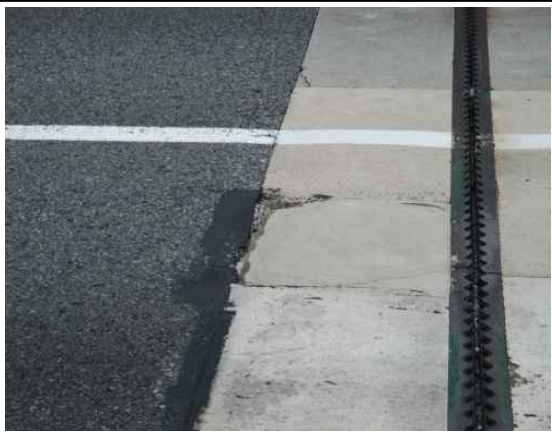
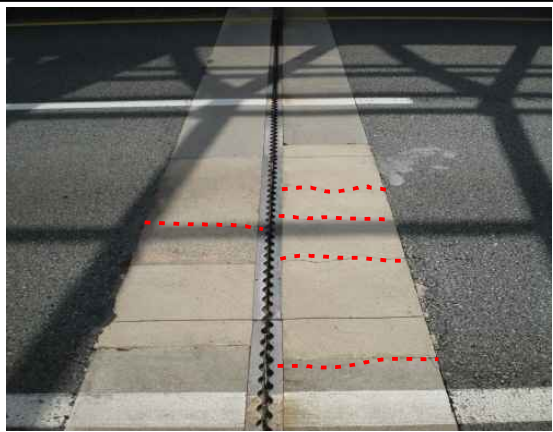
| 위 치 | 상행선 A1 신축이음 | 위 치 | 상행선 A2 신축이음 |

신축이음은 Steel Mono Cell Joint Type이며, 점검결과 본체 이물질퇴적, 후타재 손상 및 균열 등의 기존 손상이 확인된 바, 내구성 확보 차원의 적절한 보수 및 정비가 필요하다.

| 현 황 | 후타재 손상(보수부 재손상) | 현 황 | 후타재 균열(폭 0.2mm) |

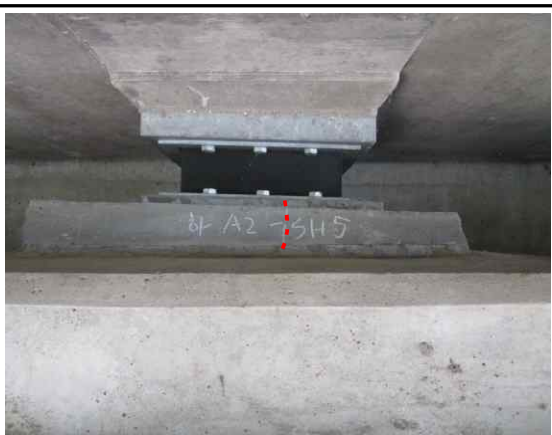
받침장치는 탄성고무받침으로 설치되어 있으며, 추가 손상은 발생하지 않은 것으로 확인되었으나, 기존 손상인 무수축물탈 균열(폭 0.1mm)이 일부 조사되었다. 상기 손상은 정도가 경미한 바, 지속적인 점검을 통한 손상의 진전여부 확인이 필요하다.

| 현 황 | 무수축물탈 균열 | 현 황 | 전경 |

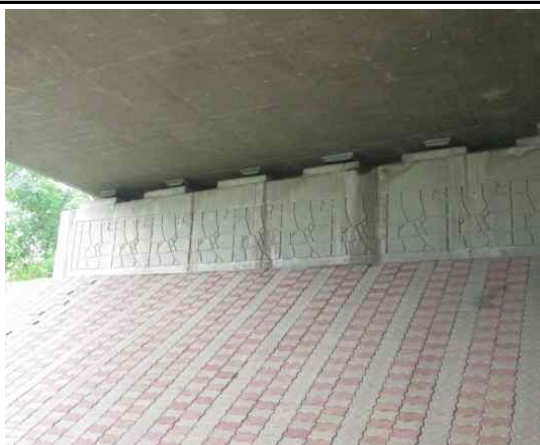
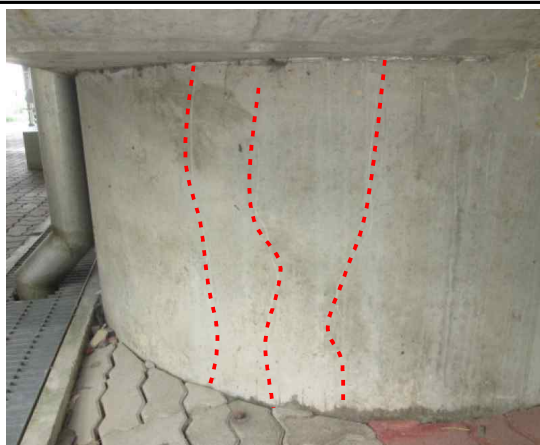
| 위 치 | 상행선 A1 벽체 | 위 치 | 하행선 P1 기둥부 좌측면 |

교대는 역T형, 교각은 T형 구조로서 외관조사 결과, 폭 0.1~0.2mm 정도의 균열이 일부 추가 발생하였으며, 기존 손상인 균열(폭 0.1~0.2mm) 및 망상균열, 누수흔적, 백태, 재료분리, 실란트 손상 등이 확인된 바, 손상의 진전유무에 대한 지속적인 주의관찰 및 내구성 확보 차원의 적절한 보수가 필요하다.

| 현 황 | 누수흔적 | 현 황 | 균열(폭 0.1mm) |

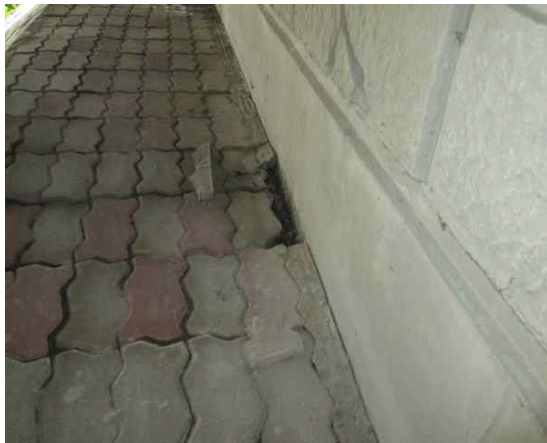
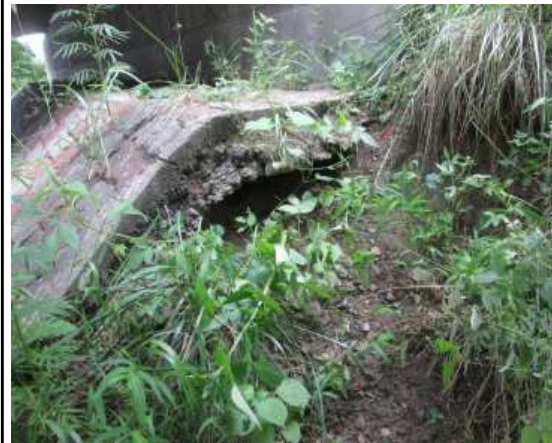
| 위 치 | 상행선 A1 범면 | 위 치 | 하행선 A2 범면 |

교대 범면 접합부 보수부 재손상, 범면 하부 토사유출, 차수판 앵커 탈락 등이 조사된 바, 적절한 보수 및 정비가 필요하다.

| 현 황 | 보수부 재손상 | 현 황 | 하부 토사유출 |

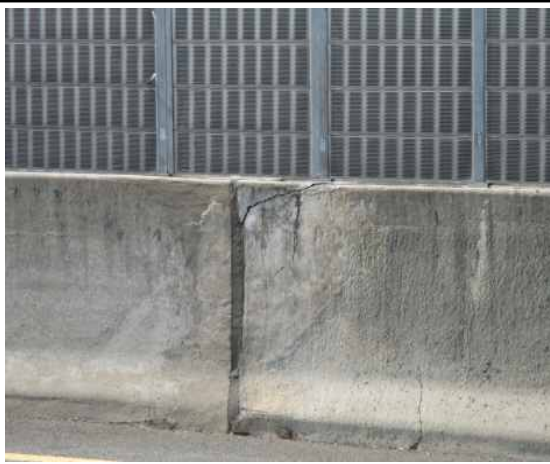
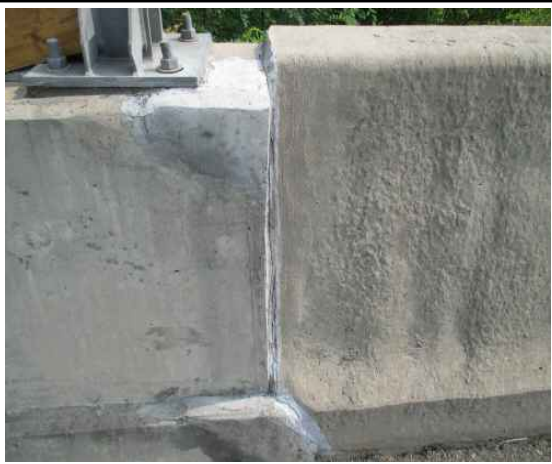
| 위치 | 상행선 A1측 접속도로 중분대 | 위치 | 상행선 A2측 접속도로 방호벽 |

콘크리트 방호벽에 대한 점검결과, 일부 균열에 대한 보수를 실시하였으며, 보수부는 양호한 상태이나, 미 보수된 균열, 백태, 콘크리트 손상 및 들뜸, 박락, 접속도로 구간 단차 등의 기존 손상이 확인된 바, 내구성 확보 차원의 보수 및 단차 발생 구간의 진전여부 확인이 필요하다.

| 현황 | 콘크리트 손상 | 현황 | 단차(약 3.0cm - 진전없음) |

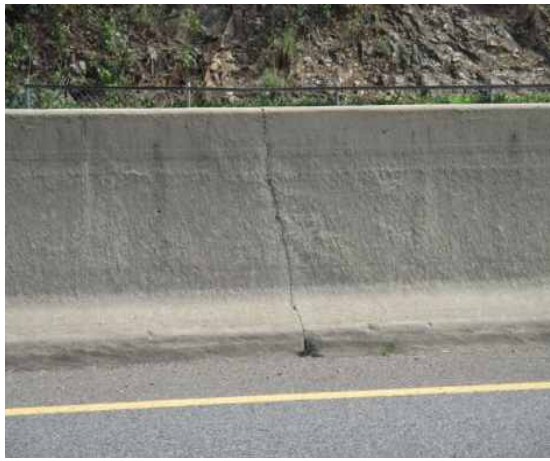
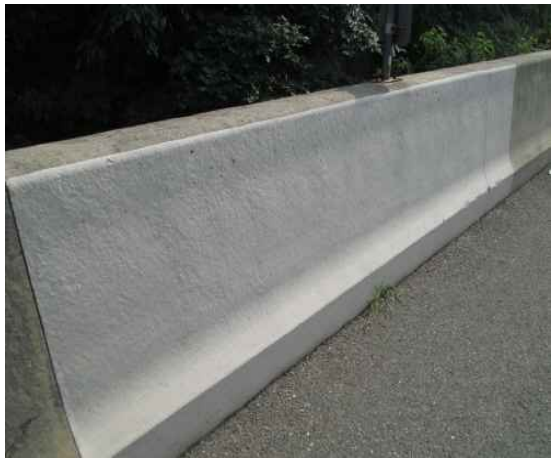
| 위치 | 하행선 A1측 접속도로 중분대 | 위치 | 상행선 S1 방호벽 |

| 현황 | 균열(폭 0.5mm) | 현황 | 균열 보수 - 양호 |

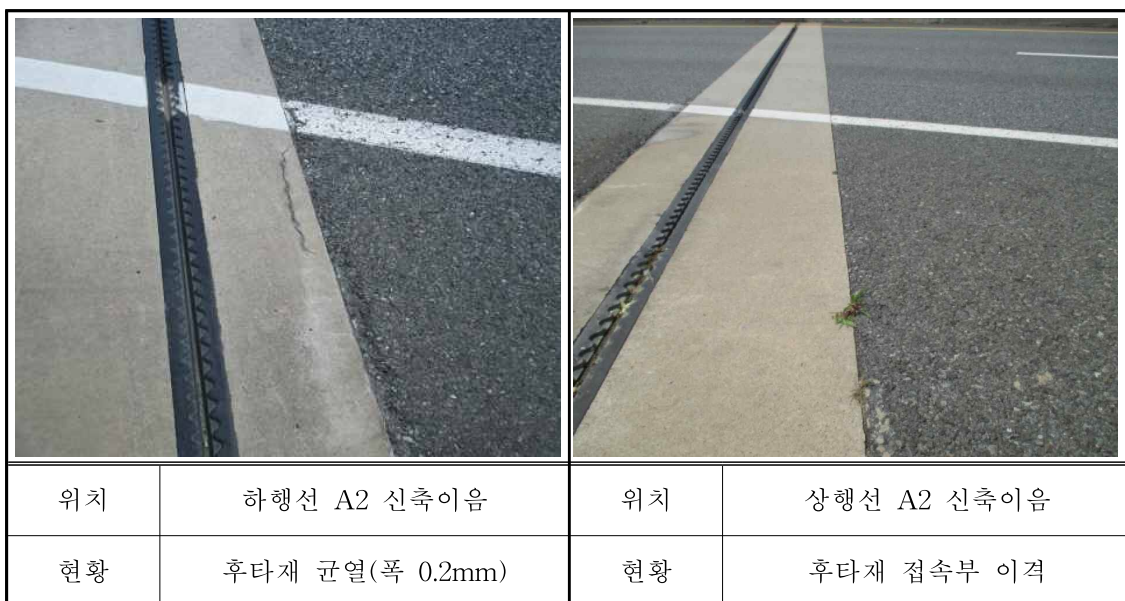
신축이음장치는 Mono Cell Joint Type이며, 추가 손상은 없으나, 기존 손상인 본체 유간 이물질퇴적, 하부 누수, 후타재 균열(폭 0.1~0.2mm), 접속부 이격이 조사되었다. 상기 손상 중 신축이음 하부 누수의 경우 하부구조 열화의 원인이 되므로 적절한 정비 및 지속적인 유지관리가 요망된다.

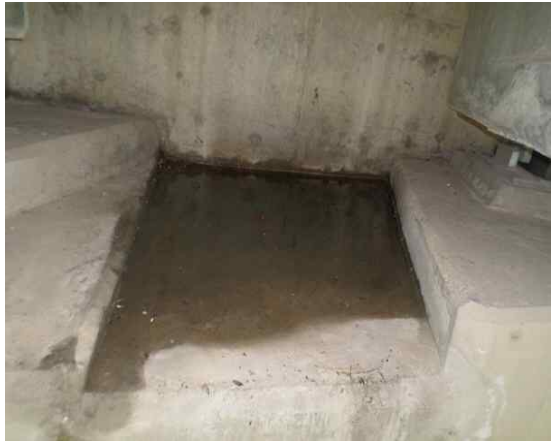
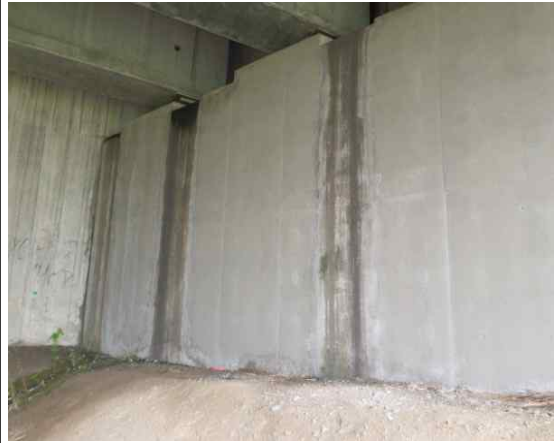
| 위 치 | 상행선 A1 상면 | 위 치 | 상행선 A2 벽체 |

교대는 역T형 구조로서, 금회 점검시 일부 구간 상면에 체수가 조사되었으며, 기존 손상인 균열(폭 0.2mm), 누수흔적, 콘크리트 국부 탈락 등이 확인된 바, 내구성 확보 차원의 적절한 보수가 필요하다. 특히, 누수흔적 및 체수의 경우 신축이음 하부 누수와 연계한 적절한 대책이 필요하다.

| 현 황 | 체수 | 현 황 | 누수흔적 |

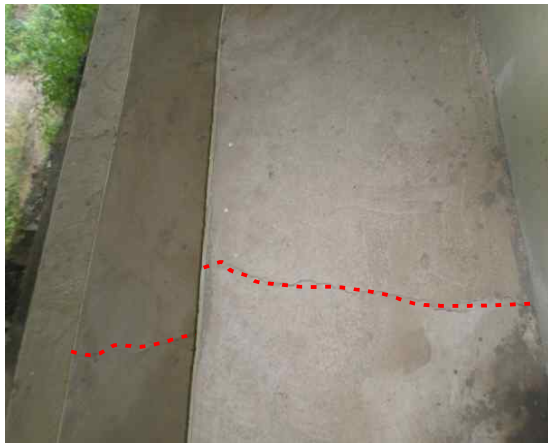
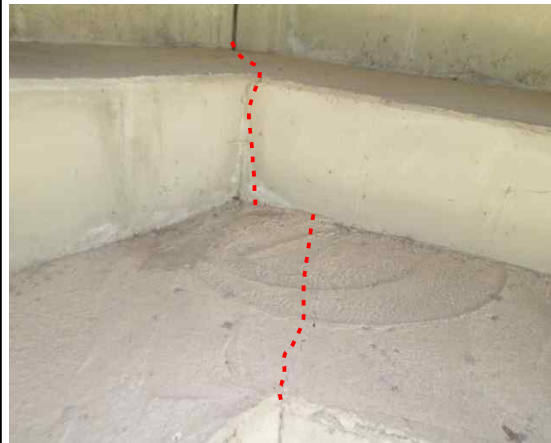
| 위 치 | 상행선 A1 콘크리트 법면 | 위 치 | 하행선 A2 콘크리트 법면 |

A1측 계단식 법면 균열, 차수관 볼트 탈락 등이 조사된 바, 적절한 보수 및 지속적인 점검을 통한 손상의 진전 여부 확인이 필요한 것으로 판단된다.

| 현 황 | 균열(폭 0.3~0.5mm) | 현 황 | 균열(폭 0.3mm) |

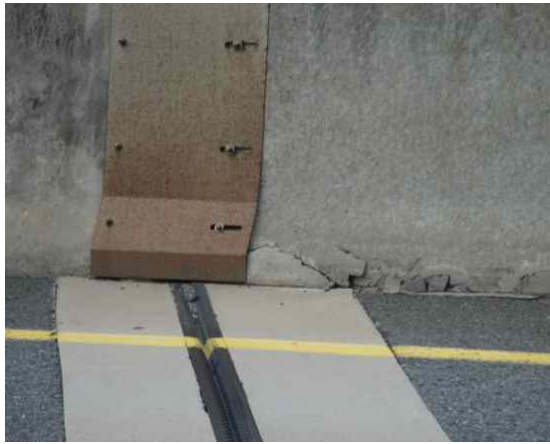
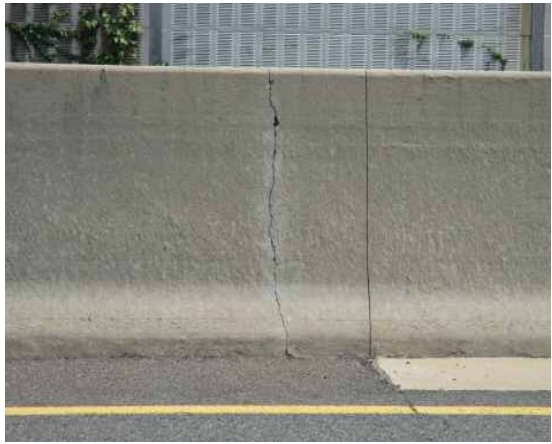
| 위치 | 상행선 A2측 접속도로 중분대 | 위치 | 하행선 A1측 접속도로 중분대 |

콘크리트 방호벽으로서, 추가 발생 손상은 없으나, 기존 손상인 균열(폭 0.1~0.5mm), 백태, 단차, 콘크리트 국부 손상 등이 확인된 바, 내구성 확보 차원의 보수가 필요하다.

| 현황 | 콘크리트 손상 | 현황 | 균열(폭 0.5mm) |

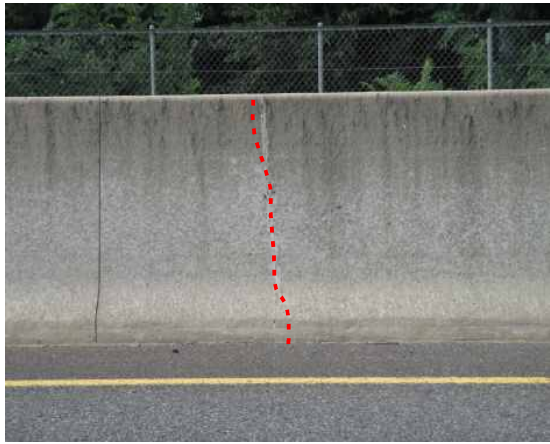
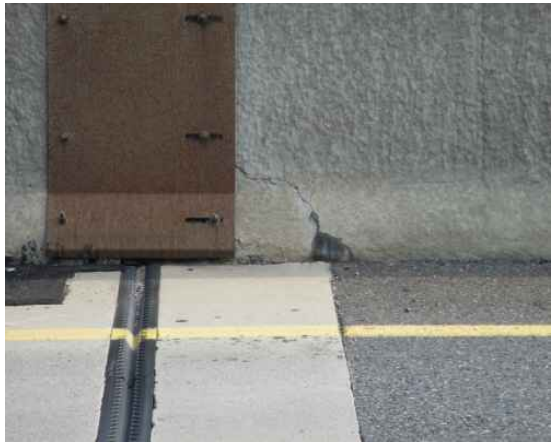
| 위 치 | 상행선 S1 중분대 | 위 치 | 하행선 A1측 접속도로 중분대 |

콘크리트 방호벽이며, 일부 구간 폭 0.1mm 균열이 추가 발생하였으며, 기존 손상인 균열(폭 0.1~0.5mm), 콘크리트 손상, 단차 등이 확인된 바, 내구성 확보 차원의 보수가 필요하다.

| 현 황 | 균열(폭 0.5mm) | 현 황 | 콘크리트 손상 |

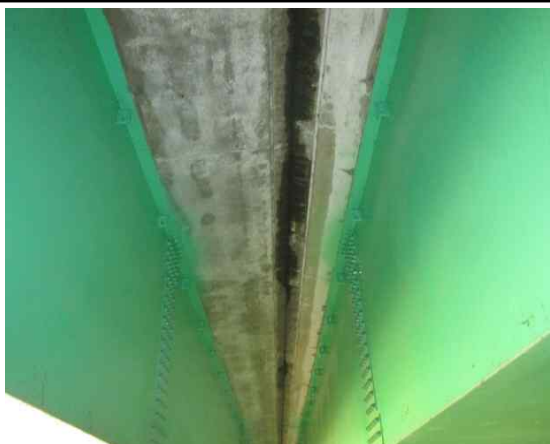
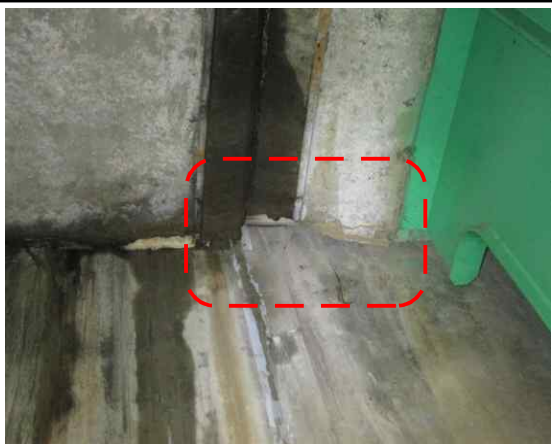
| 위 치 | 상·하행선 S1 바닥판하면 | 위 치 | 하행선 S1 바닥판하면 |

바닥판 하면에 대한 조사 결과, 추가 발생 손상은 없으나, 기존 손상인 누수흔적 및 백태, 콘크리트 손상 등이 조사된 바, 내구성 확보 차원의 적절한 보수가 필요하다.

| 현 황 | 접합부 누수흔적 및 백태 | 현 황 | 콘크리트 손상 |

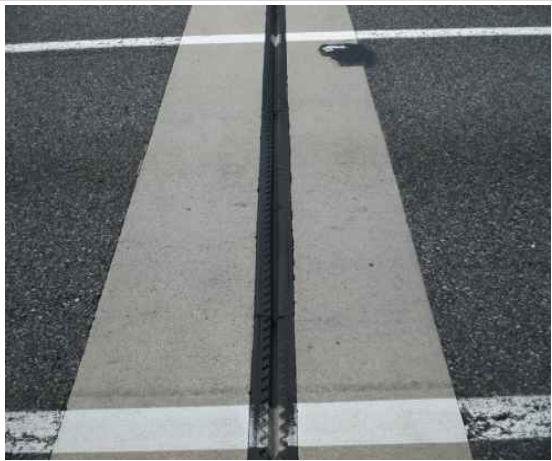
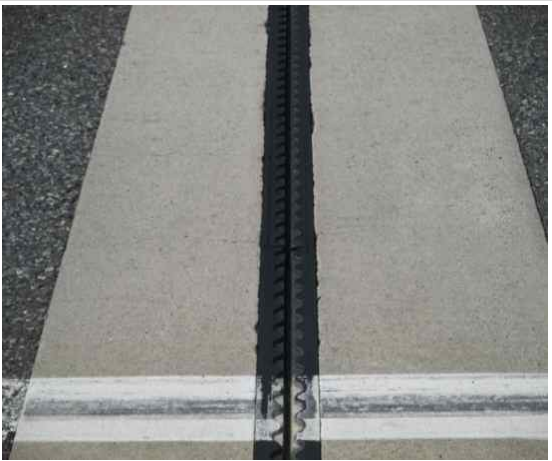
| 위 치 | 상행선 A1 신축이음 | 위 치 | 상행선 A2 신축이음 |

신축이음장치는 Mono Cell Joint Type이며, 추가 발생 손상은 없으나, 기존 손상인 본체 손상, 이물질퇴적, 하부 누수, 후타재 균열, 접속부 이격 및 단차, 콘크리트 국부 박락 등이 확인되었다. 특히, 신축이음 본체 손상부를 통해 노면수가 유입되어 하부구조에 열화가 발생된 바, 적절한 정비 및 지속적인 유지관리가 요구된다.

| 현 황 | 본체 손상 | 현 황 | 본체 손상 |

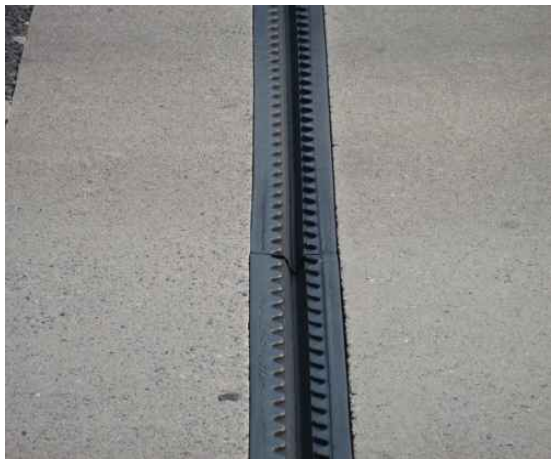
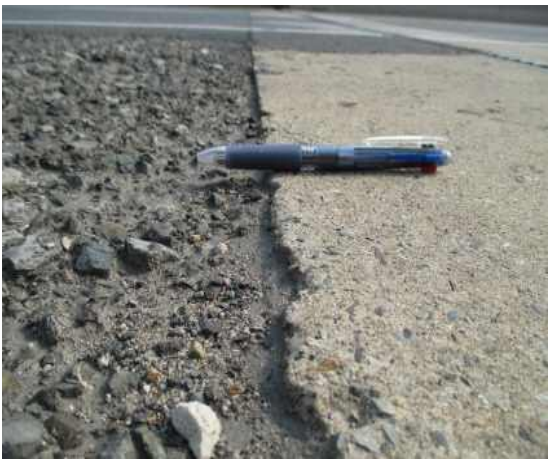
| 위 치 | 하행선 A1 신축이음 | 위 치 | 하행선 A2 신축이음 |

| 현 황 | 본체 손상 | 현 황 | 후타재 접속부 단차 |

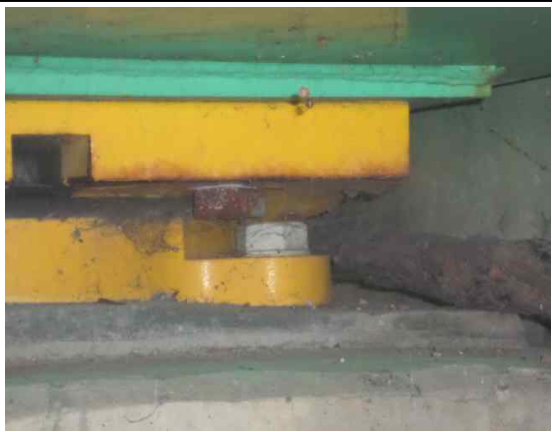
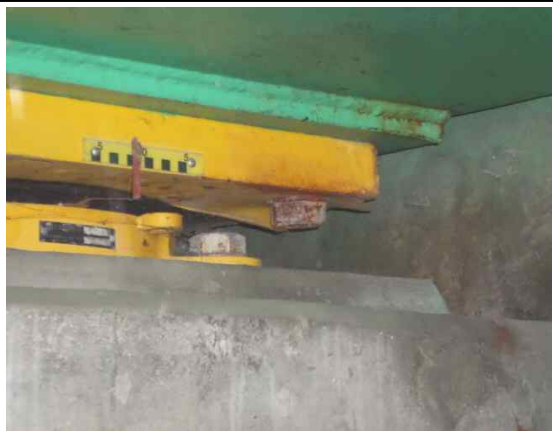
| 위 치 | 하행선 A1 SH1 | 위 치 | 하행선 A2 SH2 |

교량 받침은 POT BEARING 형식으로서, 추가 발생 손상은 없으나, 기존 손상인 Plate 도장탈락 및 볼트 녹발생 등이 조사된 바, 내구성 확보 차원의 보수가 필요하다.

| 현 황 | Plate 도장탈락 및 볼트 녹발생 | 현 황 | Plate 도장탈락 및 볼트 녹발생 |

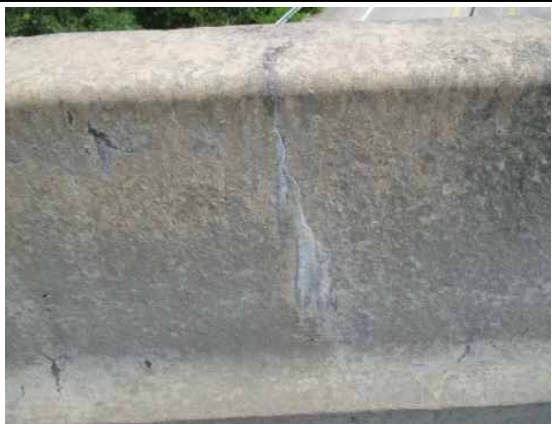
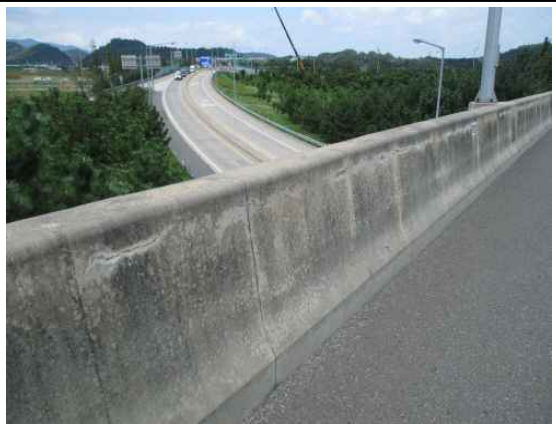
| 위 치 | 상행선 S2 방호벽 | 위 치 | 하행선 S1 방호벽 |

콘크리트 방호벽이며, 일부 구간 폭 0.1~0.2mm정도의 균열 및 망상균열, 백태 등이 추가 발생하였으며, 기존 손상이 폭 0.1~0.3mm정도의 균열, 백태 등이 일부 확인된 바, 내구성 확보 차원의 적절한 보수가 필요하다.

| 현 황 | 균열부 백태 | 현 황 | 균열부 백태 |

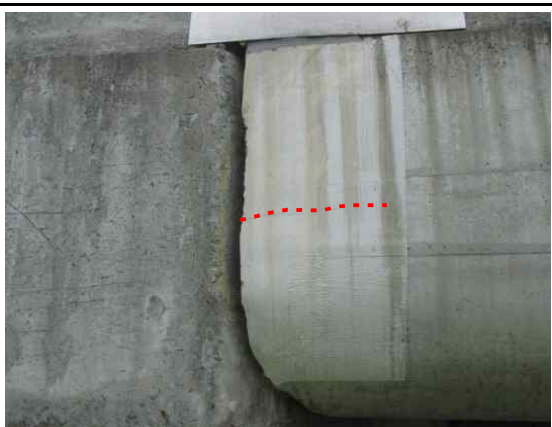
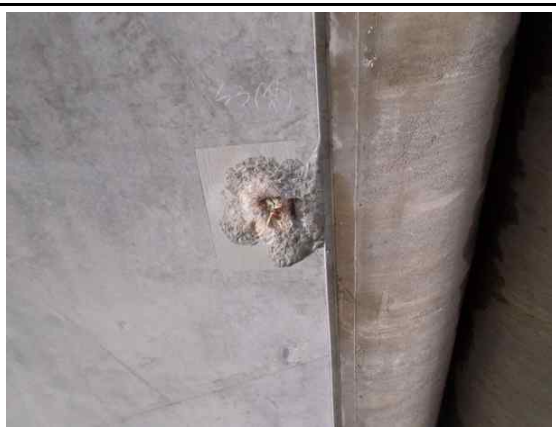
| 위 치 | 상행선 S1 바닥판하면 | 위 치 | 상행선 S3 바닥판하면 |

바닥판 하면에 대한 조사 결과, 추가 발생 손상은 없으나, 기존 손상인 폭 0.1~0.2mm정도의 균열 및 보수부 재균열, 콘크리트 손상 등이 확인된 바, 내구성 확보를 위한 적절한 보수가 요구된다.

| 현 황 | 보수부 재균열(폭 0.1mm) | 현 황 | 콘크리트 손상 |
