**신대구부산고속도로 시설물 ( 5공구 )**  
**정 기 점 검 보 고 서**  
**[ 기타종 교량 ]**

2015. 12.

**新대구부산고속도로주식회사**  
New DAEGU BUSAN Expressway Co., Ltd.

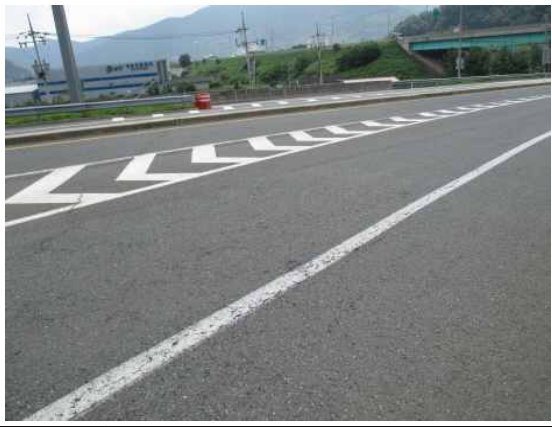
아스콘으로 시공된 교면포장은 외관조사 결과, 일부 구간 라벨링이 추가 발생하였으며, 기존 손상인 아스콘 균열, 라벨링, 패임 등이 조사된 바, 차량의 주행성 및 내구성 확보 차원의 적절한 보수 및 지속적인 점검을 통한 손상의 진전 여부 확인이 요구된다.

| 위 치 | 고속도로방향 S1 교면포장 | 위 치 | 고속도로방향 A2측 접속도로 |
| 현 황 | 라벨링 | 현 황 | 라벨링 |

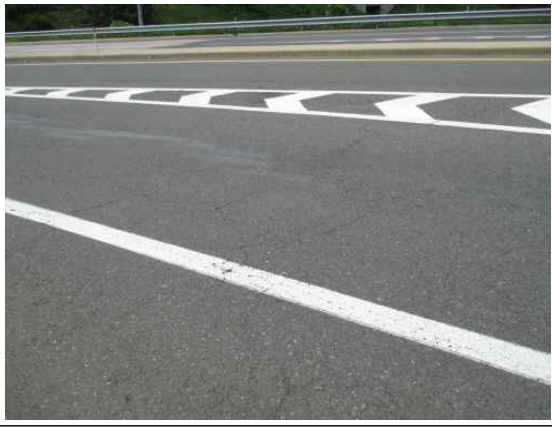
| 위 치 | 청도방향 S1 교면포장 | 위 치 | 청도방향 S1 교면포장 |
| 현 황 | 아스콘 균열 | 현 황 | 접속부 아스콘 균열 |

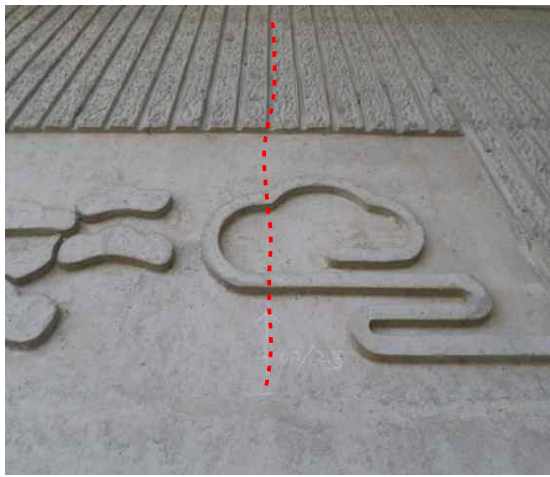
문양 콘크리트 벽체에 대한 외관조사 결과, 일부 구간 폭 0.1mm 정도의 균열이 추가 발생하였으며, 기존 손상인 균열(폭 0.1~0.3mm) 및 콘크리트 손상이 확인된 바, 내구성 확보 차원의 보수가 필요한 것으로 판단된다.

| 위 치 | 고속도로방향 A1 | 위 치 | 고속도로방향 A2 |
| 현 황 | 수직균열(폭 0.2mm) | 현 황 | 콘크리트 손상 |

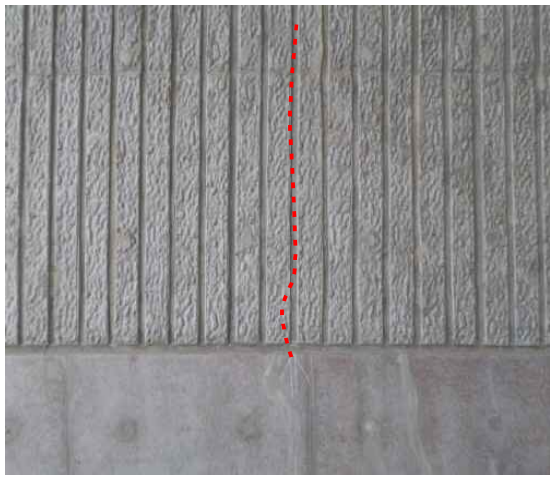
| 위 치 | 청도방향 A2 | 위 치 | 청도방향 A2 |
| 현 황 | 수직균열(폭 0.3mm) | 현 황 | 수직균열(폭 0.1mm) |

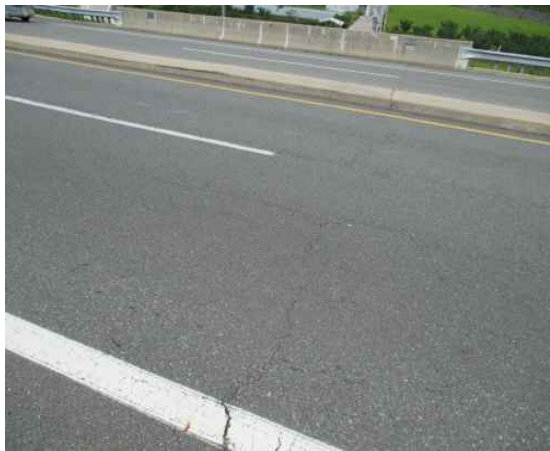
아스콘으로 시공된 교면포장에 대한 외관조사 결과, 추가 발생 손상은 없으나, 기존 손상인 아스콘 균열이 조사되었다. 상기 손상 성토부 침하로 인하여 발생된 것으로 판단되는 바, 적합한 보수를 실시하고, 지속적인 점검을 통한 손상의 진전 여부 확인이 필요하다.

| 위 치 | 고속도로방향 A1측 교면포장 | 위 치 | 고속도로방향 A2측 교면포장 |
| 현 황 | 접속부 아스콘 균열 | 현 황 | 접속부 아스콘 균열 |

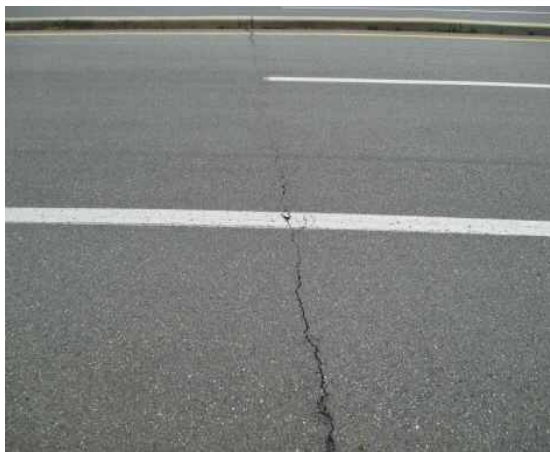
| 위 치 | 국도방향 A1측 교면포장 | 위 치 | 국도방향 A2측 교면포장 |
| 현 황 | 접속부 아스콘 균열 | 현 황 | 접속부 아스콘 균열 |

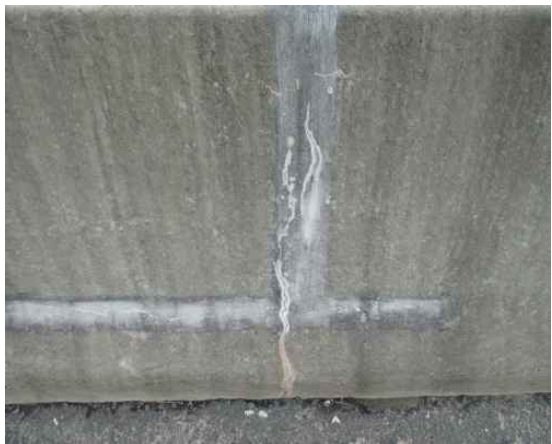
콘크리트 난간에 대한 외관조사 결과, 추가 발생 손상은 없으나, 기존 손상인 균열(폭 0.2mm이하), 보수부 균열부 백태, 연석 박리, 콘크리트 손상 등이 조사된 바, 시설물의 내구성 확보 차원의 적절한 보수 및 유지관리가 필요하다.

| 위 치 | 고속도로방향 S1 방호벽 | 위 치 | 국도·고속도로방향 S1 중분대 |
| 현 황 | 균열부 백태(보수부 재손상) | 현 황 | 콘크리트 손상 |

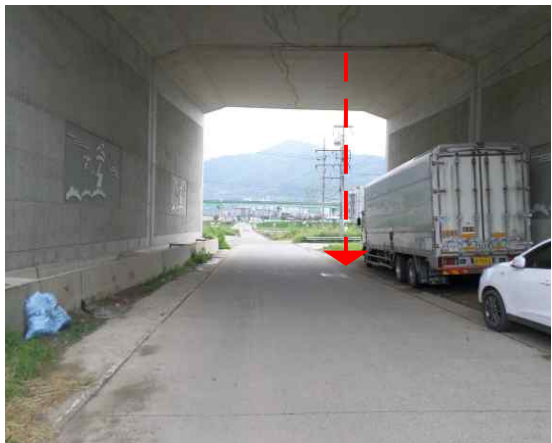
바닥판 하면에 대한 외관조사 결과, 추가 발생 손상은 없으나, 기존 손상인 콘크리트 균열(폭 0.3mm), 접합부 누수, 백태 등이 조사된 바, 내구성 확보 차원의 보수 및 손상의 진전여부 확인이 필요하다.

| 위 치 | 국도·고속도로방향 S1 바닥판 하면 | 위 치 | 국도방향 S1 바닥판 하면 |
| 현 황 | 접합부 누수 | 현 황 | 균열(폭 0.3mm) |

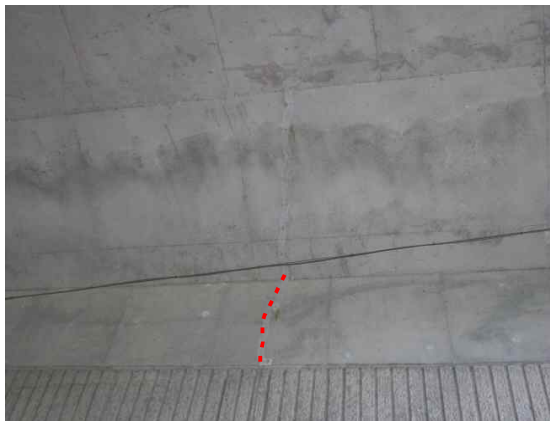
문양 콘크리트 벽체에 대한 외관조사 결과, 일부 구간 폭 0.3mm 정도의 보수부 균열이 추가 발생하였으며, 기존 손상인 콘크리트 균열(폭 0.2~0.3mm), 접합부 실란트 손상 등이 조사된 바, 내구성 확보 차원의 적절한 보수를 실시하고, 손상의 진전여부 확인을 위한 주의관찰이 필요하다.

| 위 치 | 국도방향 A2 | 위 치 | 국도·고속도로방향 A1 |
| 현 황 | 보수부 재균열(폭 0.3mm) | 현 황 | 접합부 실란트 손상 |

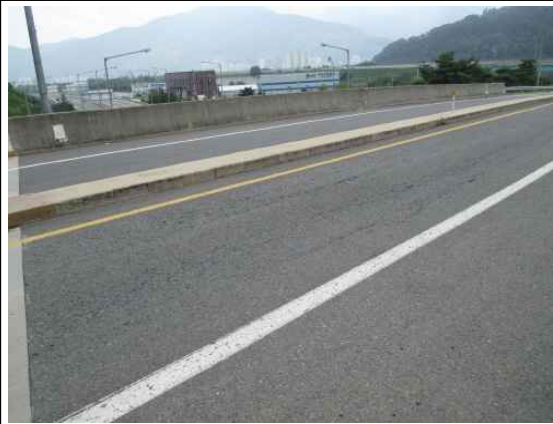
아스콘으로 시공된 교면포장에 대한 외관조사 결과, 추가 발생 손상은 없으나, 기존 손상인 아스콘 균열, 라벨링, 펌핑, 체수 등이 조사되었다. 상기 손상의 진전은 없으나, 차량의 주행성 확보 차원의 보수 및 지속적인 점검을 통한 주의관찰이 필요하다.

| 위 치 | 고속도로방향 S1 교면포장 | 위 치 | 청도방향 S1(A1) 교면포장 |
| 현 황 | 라벨링 | 현 황 | 라벨링 및 체수 |

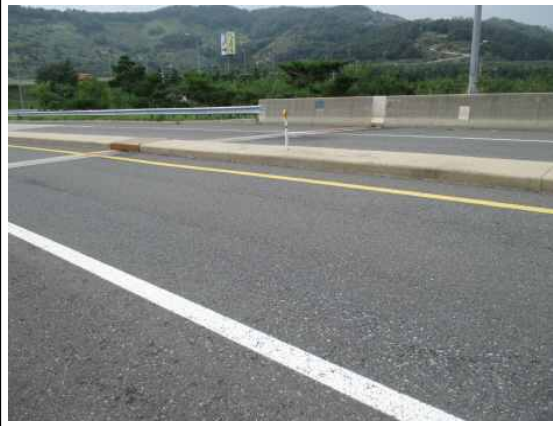
| 위 치 | 청도방향 S1 | 위 치 | 청도방향 교면포장 |
| 현 황 | 아스콘 균열 | 현 황 | 전경 |

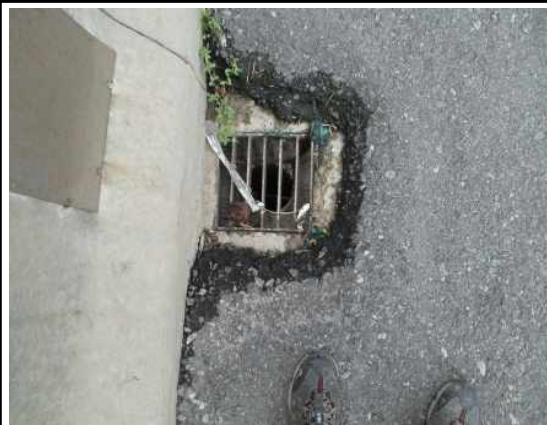
배수시설은 육교형으로 설치되었으며, 점검결과 포장면 상부 배수구 이물질퇴적에 대한 정비를 실시하여, 특히 손상이 발생하지 않은 양호한 상태이다.

| 위 치 | 고속도로방향 배수관 | 위 치 | 고속도로방향 S1 |
| 현 황 | 전 경 | 현 황 | 배수구 이물질퇴적 정비 - 양호 |

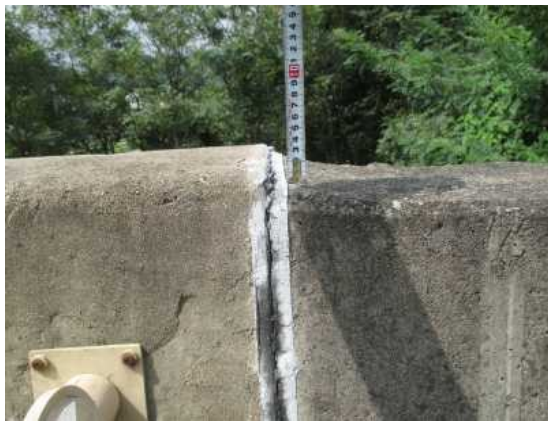
콘크리트 방호벽 및 중분대에 대한 외관조사 결과, 추가 발생 손상은 없으나, 기존 손상인 콘크리트 균열(폭 0.2mm이하), 백태, 단차 및 실란트 손상 등이 조사된 바, 난간의 미관 및 내구성 확보 차원에서 적절한 보수가 필요하며, 지속적인 점검을 통한 손상의 진전여부 확인이 요구된다.

| 위 치 | 고속도로방향 A2측 접속도로 방호벽 | 위 치 | 고속도로방향 S1 방호벽 |
| 현 황 | 단차 및 실란트 손상 | 현 황 | 균열부 백태 |

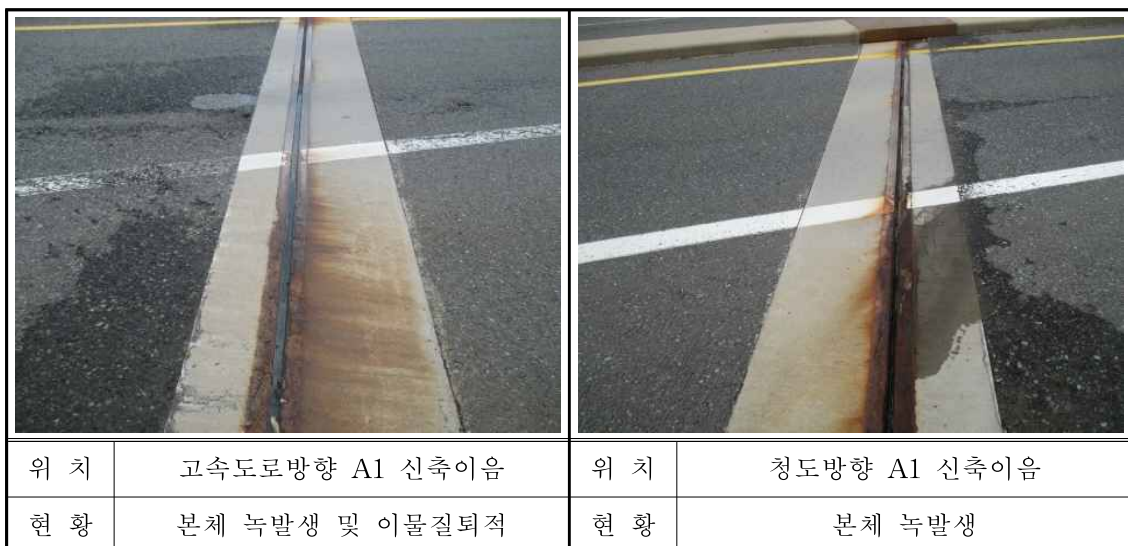
신축이음은 Rail Joint Type으로 시공되어 있으며, 외관조사 결과, 추가 발생 손상은 없으나, 기존 손상인 본체 녹발생 및 이물질퇴적, 후타재 균열 등이 조사된 바, 내구성 확보를 차원의 적절한 보수가 필요하다. 특히 본체 녹발생의 경우, 보수 후 주기적인 정비 통해 포장면의 체수 문제를 해결해야 한다.

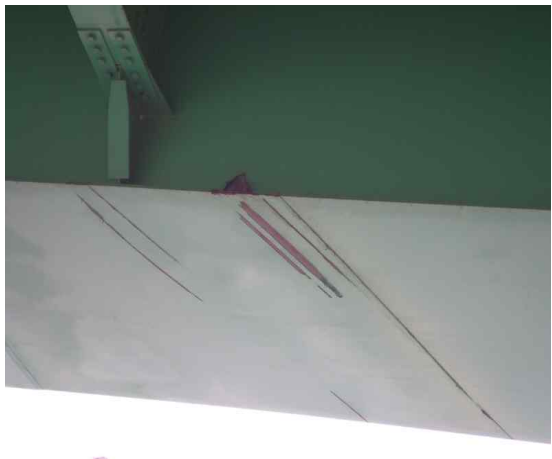
거더 및 가로보에 대한 외관조사 결과, 거더 외부 도장손상이 추가 발생하였으며, 기존 손상인 거더 내부 국부 도장손상 및 이물질퇴적이 조사된 바, 내구성 확보를 위한 보수 및 정비가 필요하다.

| 위 치 | S1 G3 거더 외부 | 위 치 | S1 G3 거더 내부 |
| 현 황 | 도장손상 | 현 황 | 도장손상 |

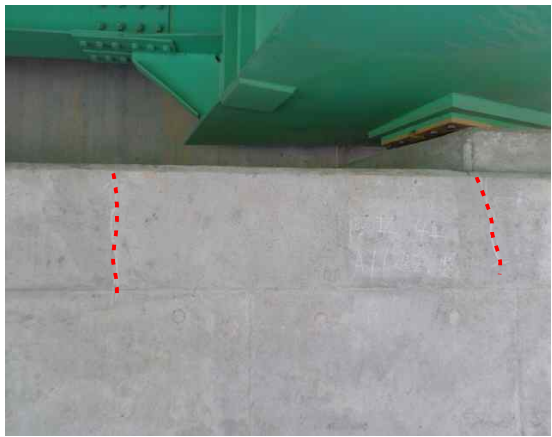
교대는 역T형 구조로 시공되었으며, 외관조사 결과, 일부 구간 폭 0.2mm 정도의 균열이 추가 발생하였으며, 기존 손상인 폭 0.1~0.2mm 정도의 균열 및 백태가 일부 조사된 바, 내구성 확보 차원의 적절한 보수가 요구된다.

| 위 치 | 고속도로방향 A1 벽체 | 위 치 | 청도방향 A2 흉벽 |
| 현 황 | 균열(폭 0.2mm) | 현 황 | 균열부 백태 |

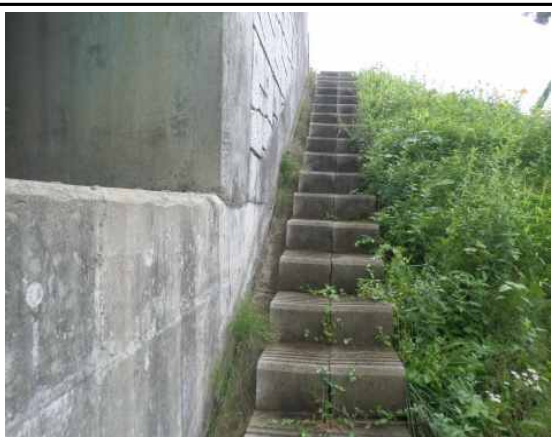
교대 법면의 경우 시·종점 모두 보호 블록으로 시공되었으며, 교대(A1) 우측 점검계단 침하, 신축이음 차수판 앵커 볼트 탈락 등이 조사된 바, 정비 및 주기적인 점검을 통한 손상의 진전여부 확인이 필요하다.

| 위 치 | 고속도로방향 A1 | 위 치 | 청도방향 A2 |
| 현 황 | 점검계단 침하 | 현 황 | 차수판 앵커볼트 탈락 |

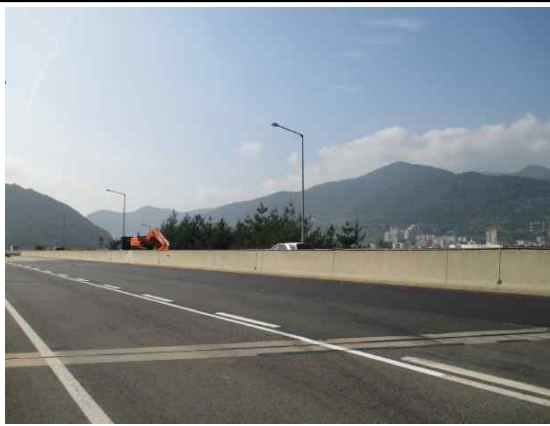
| 위 치 | 상행선 S1 교면포장 | 위 치 | 상행선 S1 교면포장 |
| 현 황 | 라벨링 보수(재포장) - 양호 | 현 황 | 라벨링 |

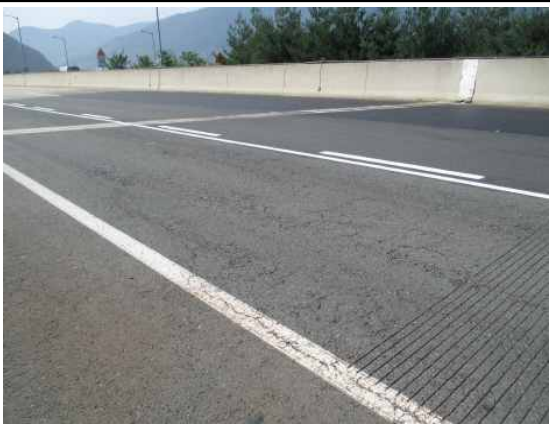
아스콘 포장으로 시공된 청도IC교의 교면포장에 대한 외관조사 결과, 일부 구간 라벨링에 대한 보수(재포장)를 실시하였으며, 보수부는 양호한 상태이나, 미 보수된 라벨링이 조사된 바, 차량의 주행성 확보 차원의 보수를 실시하고, 손상의 재발생 및 진전 여부에 대한 주의관찰이 필요하다.

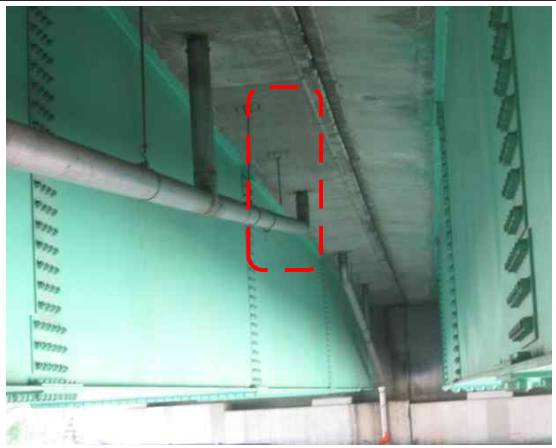
배수시설은 육교형으로 시공되어 있으며, 추가 발생 손상은 없으나, 기존 손상인 배수관 연결고리 탈락이 확인된 바, 정비 및 유지관리가 필요하다.

| 위 치 | 상행선 배수관 | 위 치 | 하행선 S1 배수관 |
| 현 황 | 전 경 | 현 황 | 연결고리 탈락 |

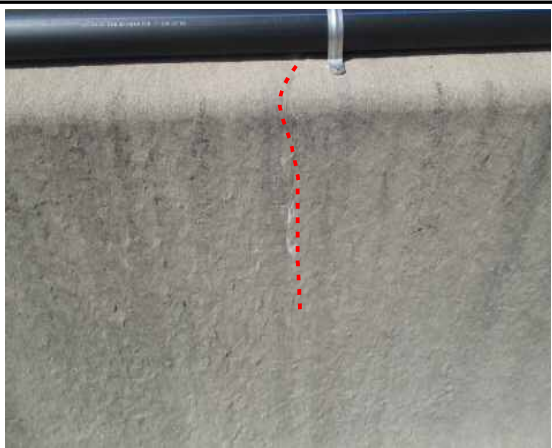
철근콘크리트로 시공된 난간에 대한 외관조사 결과, 전반적으로 양호한 상태이나, 일부 구간 기존 손상인 폭 0.1mm 정도의 균열이 조사된 바, 적절한 보수 및 유지관리가 필요하다.

| 위 치 | 방호벽 하행선 S1 | 위 치 | 상행선 방호벽 |
| 현 황 | 수직균열(폭 0.1mm) | 현 황 | 전 경 |

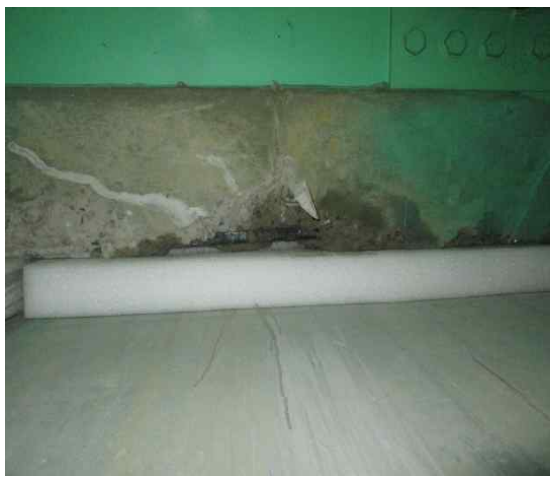
바닥판 하면은 기존 보수부인 A1 지점부(유간 확보를 위한 절삭)는 양호한 상태이며, 추가 발생 손상은 없으나, 기존 손상인 콘크리트 탈락 및 철근노출, 백태 등이 조사된 바, 내구성 확보를 위한 보수가 필요하며, A1 지점부(유간 확보를 위한 절삭) 가동상태에 대한 지속적인 주의관찰이 요망된다.

| 위 치 | 상행선 S1(A1) 바닥판 하면 | 위 치 | 상행선 S1(A1) 바닥판 하면 |
| 현 황 | 콘크리트 탈락 및 철근노출 | 현 황 | 백태 |

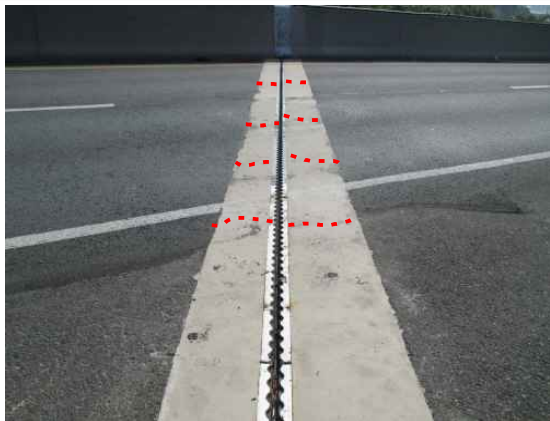
후타재의 경우 일부 구간 폭 0.1~0.2mm 정도의 균열이 추가 발생하였으나, 기존 손상인 폭 0.1mm 균열 및 접속부 이격 등이 조사된 바, 내구성 확보 차원의 보수 및 지속적인 점검을 통한 유지관리가 필요하다.

| 위 치 | 하행선 A1 신축이음 | 위 치 | 하행선 A2 신축이음 |
| 현 황 | 후타재 균열(폭 0.1~0.2mm) | 현 황 | 후타재 균열(폭 0.1~0.2mm) |

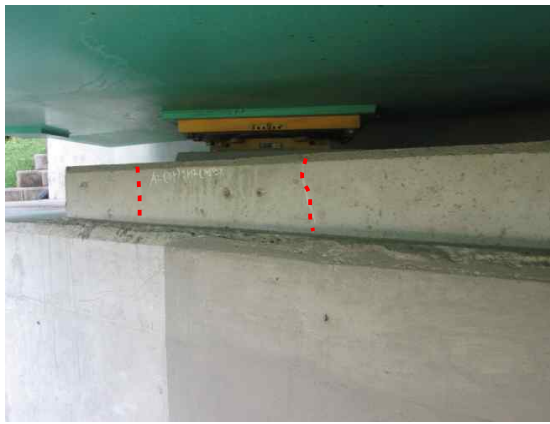
POT BEARING 받침으로 시공된 교량받침에 대한 외관조사 결과, 받침 가동 상태는 양호한 상태이며 추가 발생 손상은 없으나, 기존 손상인 받침콘크리트 균열이 일부 조사되었다. 상기 손상이 시설물에 끼치는 영향은 크지 않으나, 내구성 확보 차원의 적절한 보수가 요구된다.

| 위 치 | 하행선 A2 SH1 | 위 치 | 상행선 A1 SH1 |
| 현 황 | 받침콘크리트 균열(폭 0.1mm) | 현 황 | 전 경 |

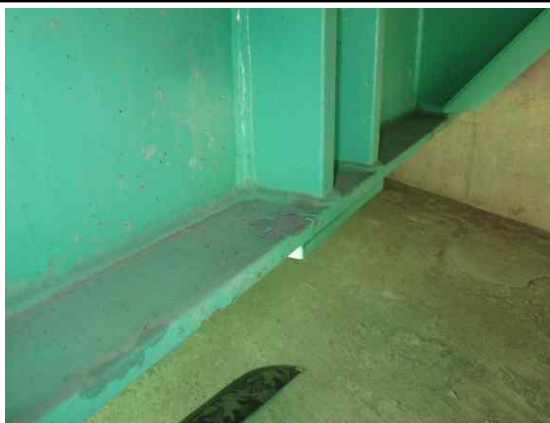
거더 및 가로보에 대한 외관조사 결과, A1 지점부(유간 확보를 위한 절삭) 유간은 양호한 상태이며, 추가 발생 손상은 없으나, 기존 손상인 거더 외부 도장 손상이 일부 조사된 바, 내구성 확보 차원의 보수가 필요하다.

| 위 치 | 상행선 S1 G2 거더외부 | 위 치 | 거더내부 |
| 현 황 | 도장 손상 | 현 황 | 전경 |

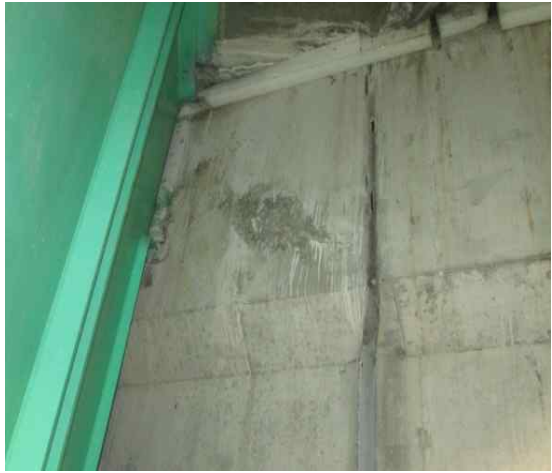
교대의 형식은 역T형이며, 기초는 강관파일로 시공되어 있다. 외관조사 결과, 신축이음 하부 누수로 인한 체수가 추가 발생되었으며, 기존 손상인 국부적인 균열(폭 0.1~0.2mm), 망상균열, 백태, 누수흔적, 실란트 손상 등이 조사된 바, 내구성 확보 차원의 보수가 필요하다. 특히, 체수 및 누수흔적의 경우 신축이음과 연계한 보수 계획이 요구된다.

| 위 치 | 상행선 A1 흉벽 | 위 치 | 상행선 A2 상면 |
| 현 황 | 보수부 백태 | 현 황 | 체수 |

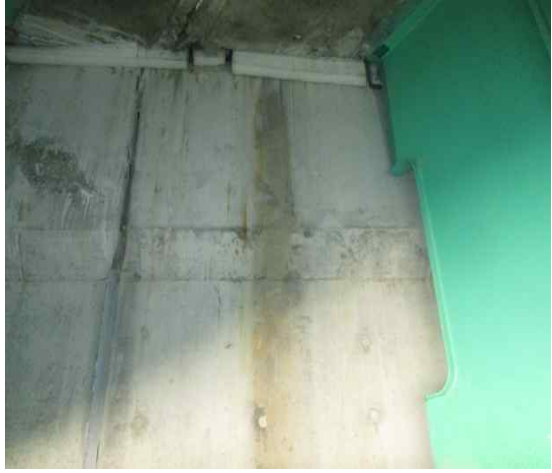
| 위 치 | 하행선 A1 흉벽 | 위 치 | 하행선 A1 흉벽 |
| 현 황 | 누수흔적 | 현 황 | 균열(폭 0.2mm) |

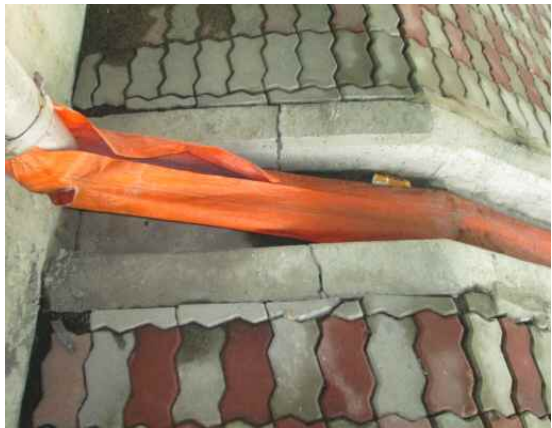
외관조사 결과, 법면 배수로 손상, 차수판 앵커볼트 탈락 등이 일부 조사된 바, 정비가 필요한 상태이다.

| 위 치 | A2 법면 | 위 치 | 하행선 A2 |
| 현 황 | 배수로 손상 | 현 황 | 차수판 앵커볼트 탈락 |
