**신대구부산고속도로 시설물 ( 6 공구 )**  
**정 기 점 검 보 고 서**  
**[ 청도 새마을 휴게소 (상 · 하) ]**

2015. 06.

**新대구부산고속도로주식회사**  
New DAEGU BUSAN Expressway Co., Ltd.

(주) 아 워 브 레 인

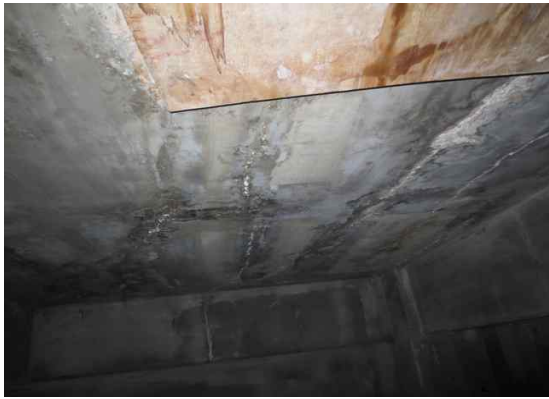
| 위 치 | 지상1층 바닥슬래브( $X_{10} \sim X_{11} \cdot Y_1 \sim Y_2$ ) | 위 치 | 지상1층 바닥슬래브( $X_{10} \sim X_{11} \cdot Y_1 \sim Y_2$ ) |

| 현 황 | 균열 및 백태 | 현 황 | 콘크리트 탈락 및 누수 |

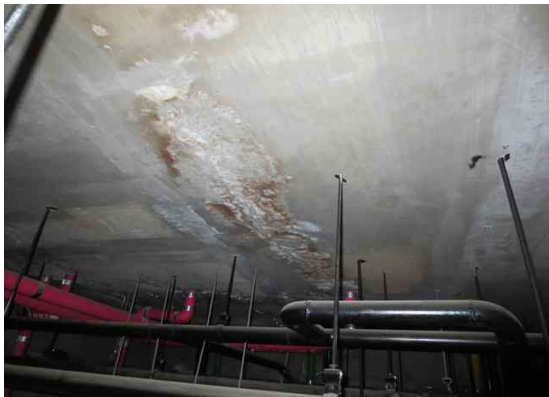
| 위 치 | 지상1층 바닥슬래브( $X_{10} \sim X_{11} \cdot Y_2 \sim Y_3$ ) | 위 치 | 지상1층 바닥슬래브( $X_{19} \sim X_{20} \cdot Y_4 \sim Y_5$ ) |

| 현 황 | 균열부 백태 | 현 황 | 누수 |

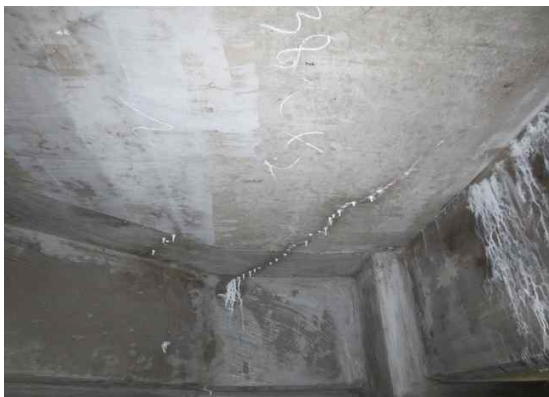
| 위 치 | 지상1층 바닥슬래브( $X_{20} \sim X_{21} \cdot Y_1 \sim Y_2$ ) | 위 치 | 지붕층 바닥슬래브( $X_8 \sim X_9 \cdot Y_1$ ) |

| 현 황 | 균열부 백태 | 현 황 | 누수 |

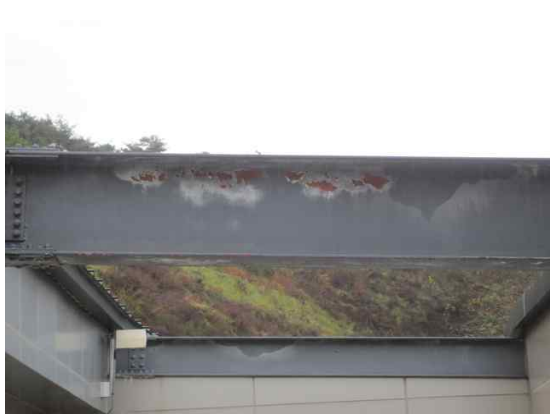
| 위 치 | 지상2층 철골부재( $X_8 \cdot Y_2 \sim Y_3$ ) | 위 치 | 지상2층 철골부재( $X_{11} \cdot Y_3 \sim Y_4$ ) |

| 현 황 | 도장박리 | 현 황 | 도장박리 |

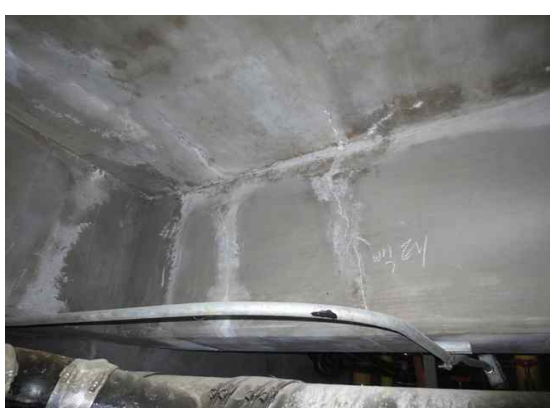
| 위 치 | 지상1층 거더( $X_{10} \sim X_{11} \cdot Y_2$ ) | 위 치 | 지상1층 거더( $X_{19} \sim X_{20} \cdot Y_4$ ) |

| 현 황 | 백태 | 현 황 | 균열(폭 0.3mm) |

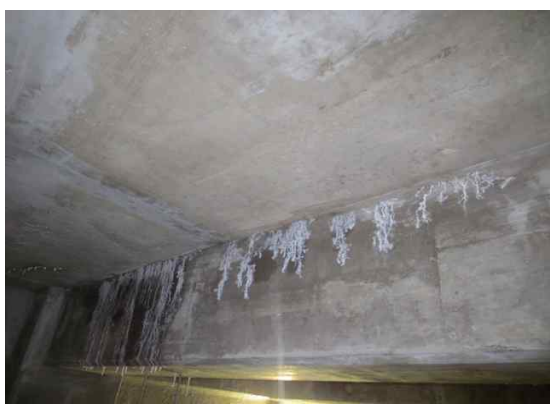
| 위 치 | 지상1층 거더( $X_{21} \cdot Y_1 \sim Y_2$ ) | 위 치 | 지상1층 벽체( $X_{21} \cdot Y_1 \sim Y_2$ ) |

| 현 황 | 백태 | 현 황 | 균열(폭 0.2~0.3mm) |

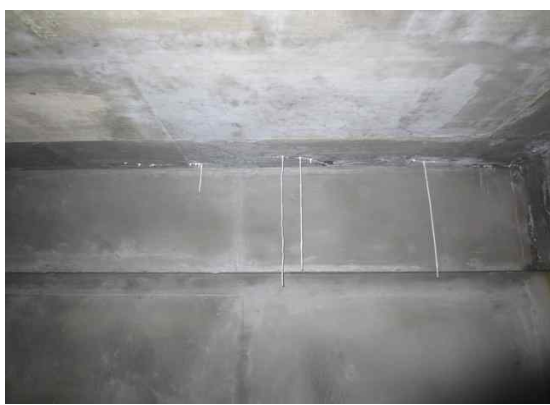
| 현 황 | 균열부 백태 | 현 황 | 균열부 백태 |

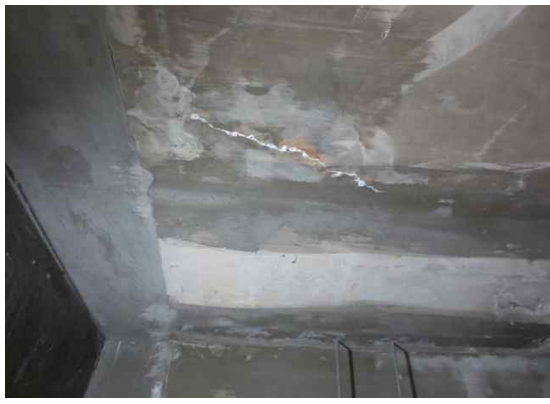
| 현 황 | 균열부 백태 | 현 황 | 균열부 백태 |

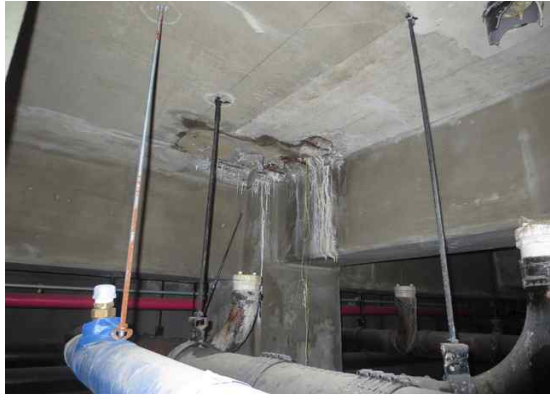
| 현 황 | 누수 및 백태 | 현 황 | 균열부 백태 |

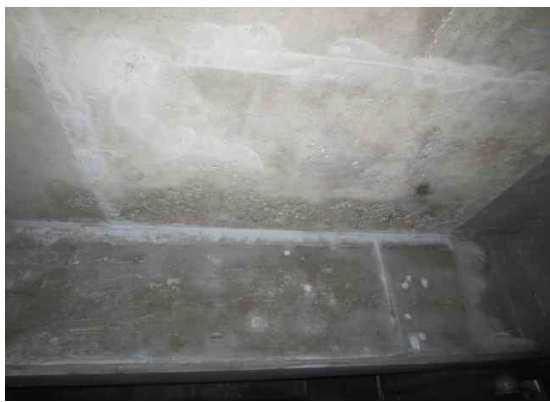
| 위 치 | 지상1층 바닥슬래브( $X_{20} \sim X_{21} \cdot Y_1 \sim Y_2$ ) | 위 치 | 지상1층 거더( $X_2 \cdot Y_1 \sim Y_2$ ) |

| 현 황 | 재료분리 | 현 황 | 수직균열(폭 0.3mm) |

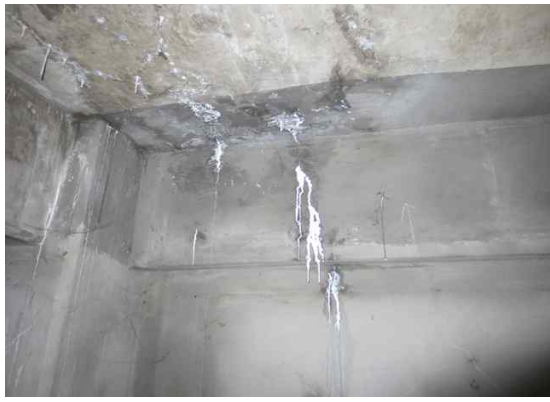
| 위 치 | 지상1층 거더( $X_{20} \sim X_{21} \cdot Y_1$ ) | 위 치 | 지상1층 거더( $X_{20} \sim X_{21} \cdot Y_2$ ) |

| 현 황 | 백태 | 현 황 | 수직균열(폭 0.2mm) |

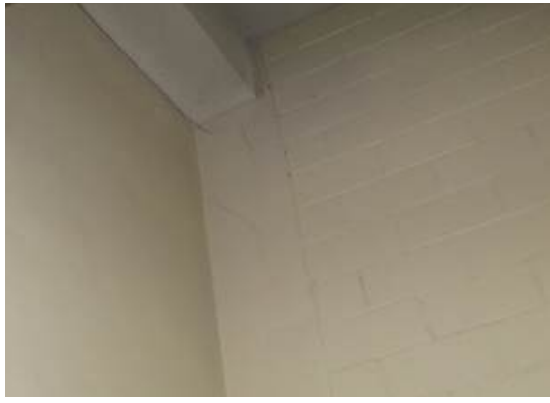
| 위 치 | 지하1층 기둥( $X_{15} \cdot Y_1$ ) | 위 치 | 지하1층 벽체( $X_2 \sim X_3 \cdot Y_1$ ) |

| 현 황 | 균열(폭 0.4~0.5mm) | 현 황 | 균열(폭 0.1~0.3mm) |

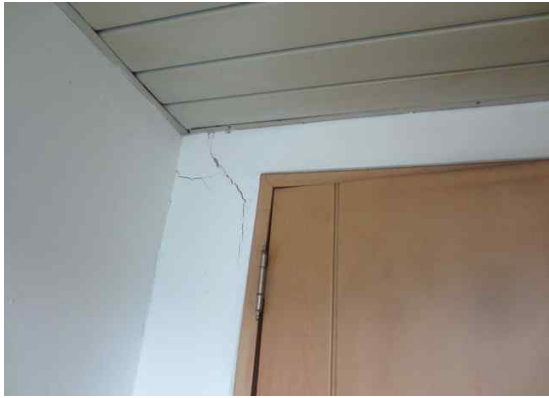
| 위 치 | 상행선 2층 벽체( $X_{1-1} \cdot Y_2 \sim Y_3$ ) | 위 치 | 상행선 1층 거더( $X_3 \sim X_4 \cdot Y_3$ ) |

| 현 황 | 콘크리트 파손 | 현 황 | 균열 |

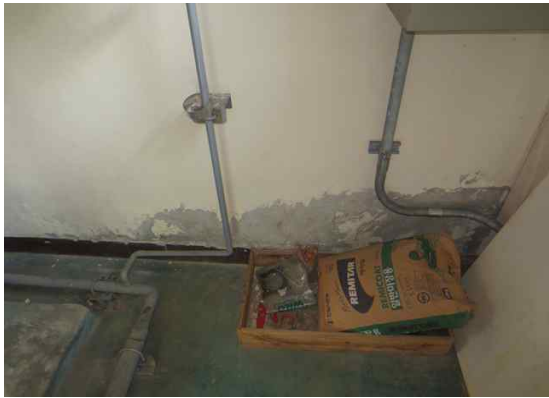
| 위 치 | 상행선 1층 벽체( $X_{1-1} \sim X_1 \cdot Y_3$ ) | 위 치 | 하행선 1층 기둥( $X_4 \cdot Y_3$ ) |

| 현 황 | 균열 | 현 황 | 수평균열 |

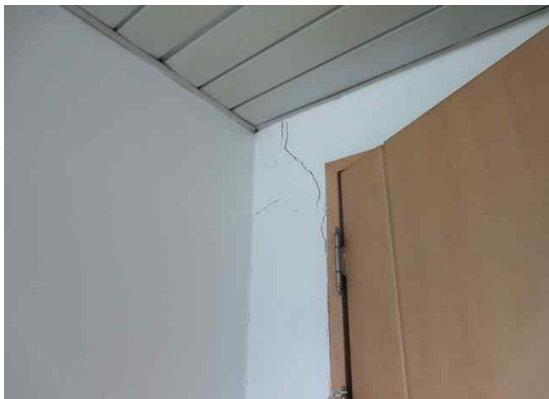
| 위 치 | 하행선 2층 벽체( $X_{1-1} \cdot Y_3 \sim Y_4$ ) | 위 치 | 하행선 1층 거더( $X_3 \cdot Y_3 \sim Y_4$ ) |

| 현 황 | 콘크리트 파손 | 현 황 | 균열 |
