**신대구부산고속도로 시설물 (7공구)**  
**정 기 점 검 보 고 서**  
**[ 기타종 교량 ]**

2015. 12.

점검기관

(주) 아 워 브 레 인

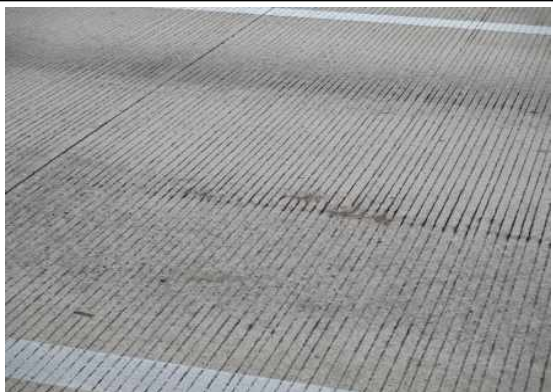
| 위 치 | 상행선 S1 교면포장 | 위 치 | 상행선 교면포장 |

콘크리트로 시공된 교면포장에 대한 외관조사 결과, 추가 발생 손상은 없으나, 패임 등의 기존 손상이 조사된 바, 내구성 확보 차원의 보수가 필요하다.

| 현 황 | 패임 | 현 황 | 전경 |

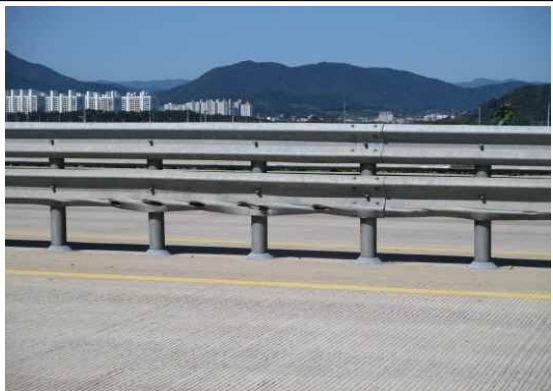
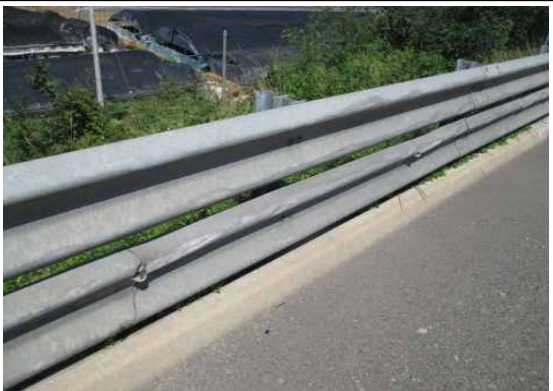
| 위 치 | 상행선 S1 중분대 | 위 치 | 하행선 A2측 접속도로 방호벽 |

강재 난간에 대한 외관조사 결과, 기존 손상인 차량 충돌에 의한 가드레일 변형 및 손상 등이 조사된 바, 적절한 보수 및 정비가 필요한 상태이다.

| 현 황 | 차량충돌에 의한 가드레일 손상 | 현 황 | 차량충돌에 의한 가드레일 손상 |

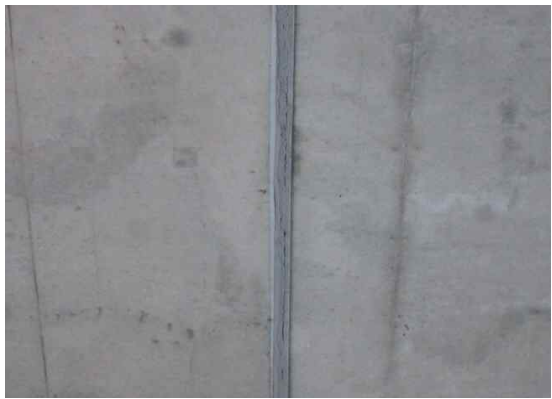
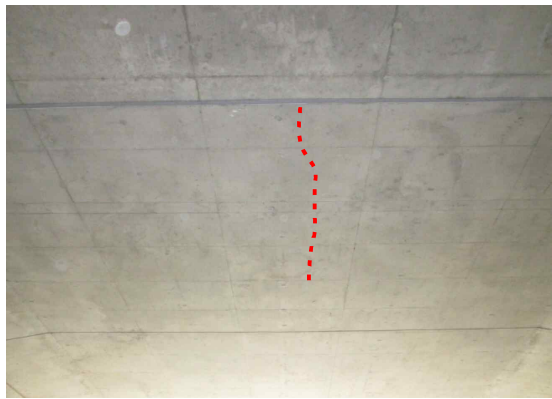
| 위 치 | 상·하행선 S1 바닥판하면 | 위 치 | 상행선 S1 바닥판하면 |

바닥판 하면에 대한 외관조사 결과, 추가 발생 손상은 없으나, 기존 손상인 국부적으로 발생된 폭 0.1~0.2mm 정도의 종·횡방향 균열, 접합부 실란트 손상 등이 확인된 바, 내구성 확보를 위한 보수가 필요하다.

| 현 황 | 접합부 실란트 재손상 | 현 황 | 균열(폭 0.1mm) |

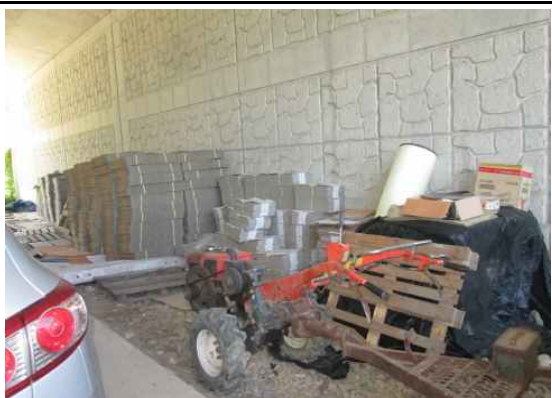
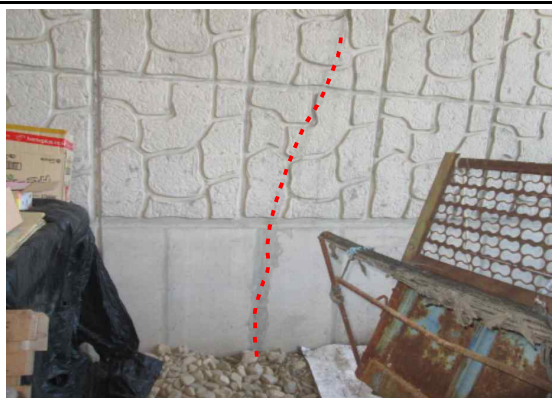
| 위 치 | 상·하행선 A1 | 위 치 | 하행선 A1 |

교대 벽체에 대한 조사 결과, 기존 손상인 균열, 보수부 재균열, 누수흔적, 하부 이물질 적치 등이 확인되었으며, 손상의 진전 및 추가 발생은 없는 것으로 조사되었으나, 시설물의 내구성 확보 차원의 적절한 보수가 필요하다. 특히, 하부 이물질적치의 경우 화재 발생시 시설물의 안전성에 영향을 미칠 우려가 있으므로 정비가 요구된다.

| 현 황 | 이물질적치 | 현 황 | 보수부 재균열(폭 0.6mm) |

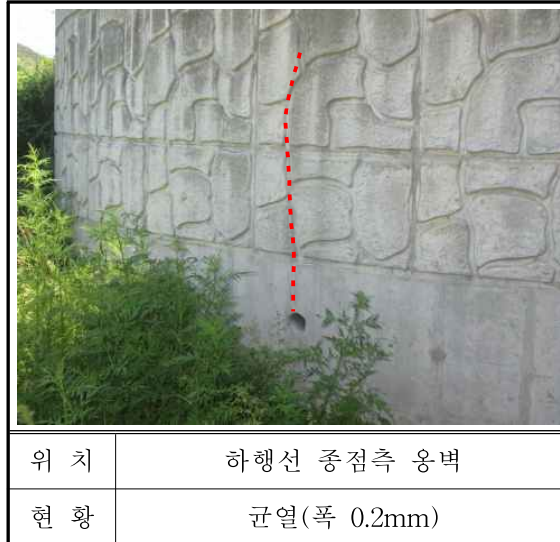
옹벽은 추가 발생 손상은 없으나, 기존 손상인 폭 0.2mm 정도의 수직균열, 국부적인 콘크리트 박락 등이 확인된 바, 내구성 확보를 위한 적절한 보수가 필요하다.

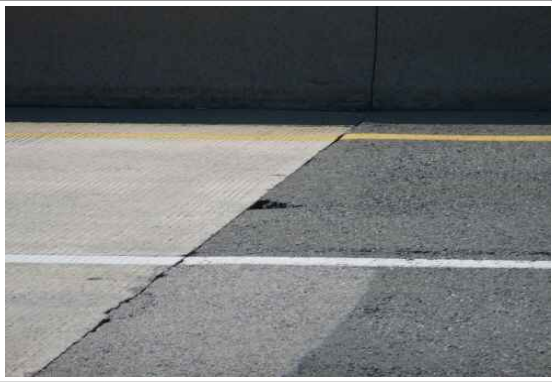
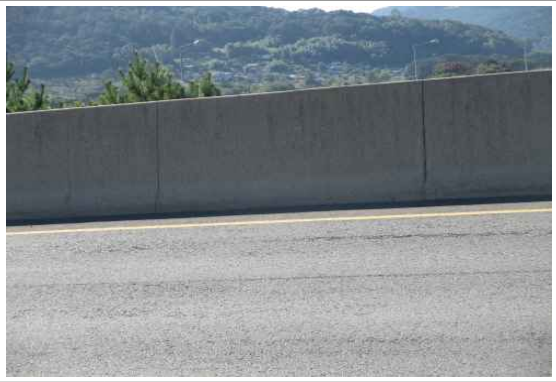
| 위 치 | 상행선 A1측 접속도로 교면포장 | 위 치 | 상행선 S1 교면포장 |

아스콘으로 시공된 교면포장에 대한 점검결과, 라벨링 및 아스콘 균열, 패임 등의 기존 손상 외, 일부 국부적인 패임이 추가 발생된 바, 차량 주행성 및 내구성 확보 차원의 적절한 보수가 필요하다.

| 현 황 | 라벨링 | 현 황 | 라벨링 |

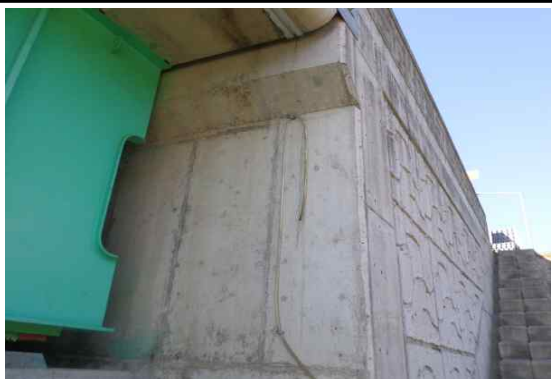
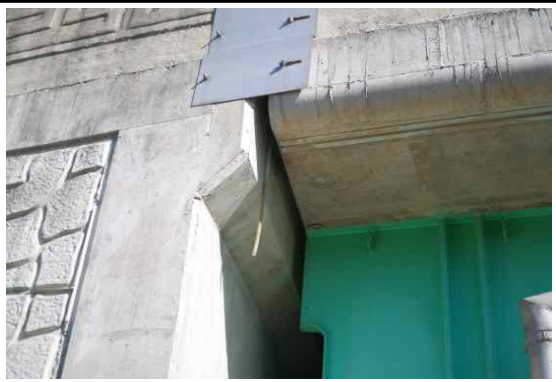
| 위 치 | 상행선 A2측 | 위 치 | 하행선 A2측 |

배수시설은 육교형식으로 배수관 용접이음부 누수, 후타재 유도배수관 길이부족 및 연결불량 등이 조사된 바, 적절한 정비가 필요하다.

| 현 황 | 유도배수관 길이부족(연결불량) | 현 황 | 유도배수관 길이부족 |

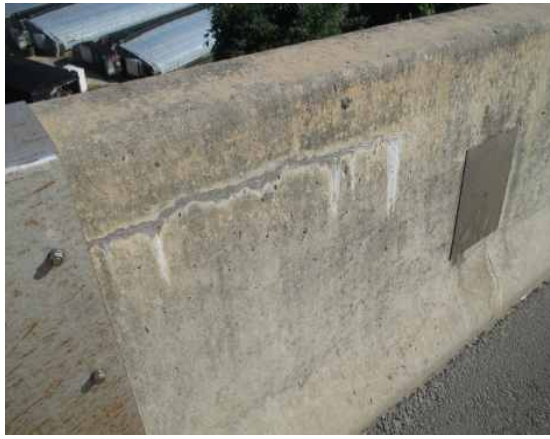
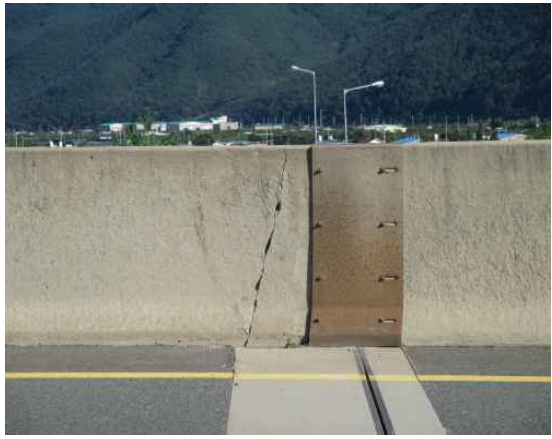
| 위 치 | 상행선A1측 접속도로 방호벽 | 위 치 | 하행선 A2측 접속도로 중분대 |

콘크리트 방호벽에 대한 조사결과, 추가 발생 손상은 발생되지 않은 것으로 조사되었으나, 기존 손상인 균열(폭 0.1~1.5mm) 및 백태 등이 조사된 바, 내구성 확보 차원의 적절한 보수가 요구된다.

| 현 황 | 균열부 백태 | 현 황 | 균열(폭 1.0~1.5mm) |

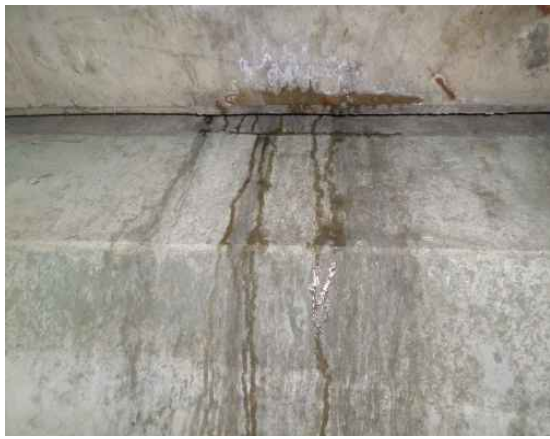
| 위 치 | 상행선 S1 바닥판하면 | 위 치 | 하행선 S1 바닥판하면 |

바닥판하면에 대한 외관 조사결과, 추가 발생 손상은 없으며, 전반적으로 양호한 상태이나, 기존 손상인 폭 0.1mm 정도의 균열, 누수흔적 등이 일부 조사된 바, 지속적인 점검을 통한 손상의 진전여부 확인이 필요하다.

| 현 황 | 누수흔적(신축이음 하부 누수) | 현 황 | 전경 |

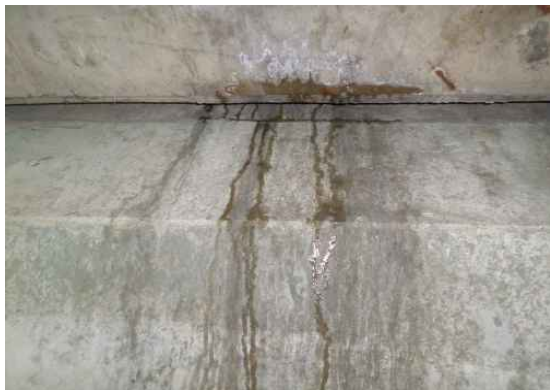
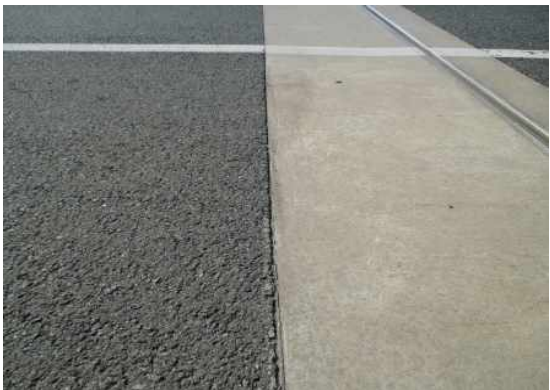
| 위 치 | 상행선 A1 신축이음 | 위 치 | 상행선 A1 신축이음 |

신축이음장치는 Rail Joint Type 및 Mono Cell Joint Type으로, 외관조사 결과, 추가 발생 손상은 없으며, 상반기 부분 교체 구간(상A1)도 양호한 상태이나, 기존 손상인 본체 이물질퇴적, 하부 누수 등이 조사된 바, 적절한 보수 및 지속적인 정비가 필요하다. 또한, 신축이음 하부 누수는 거더 및 하부구조의 열화 원인이 되므로 유도배수관 정비 등의 조치가 요망된다.

후타재의 경우, 폭 0.1~0.2mm 정도의 균열, 콘크리트 손상, 접속부 이격 및 단차 등의 기존 손상 외, 추가 발생 손상은 없는 것으로 조사되었으나, 기존 손상에 대한 내구성 확보 차원의 적절한 보수가 필요하다.

| 현 황 | 하부 누수 | 현 황 | 후타재 접속부 이격 |

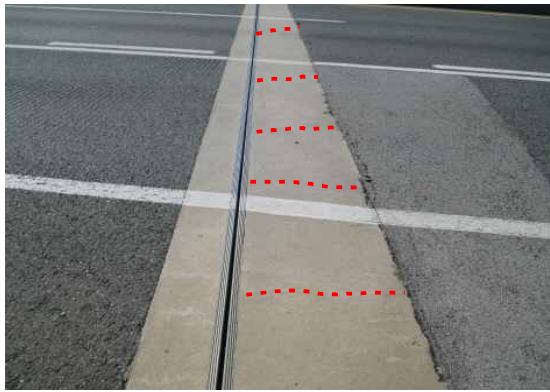
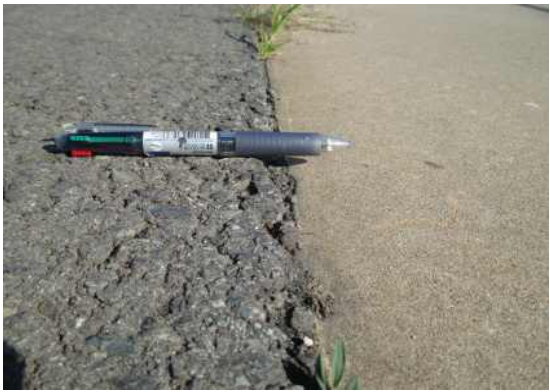
| 위 치 | 상행선 A2 신축이음 | 위 치 | 하행선 A2 신축이음 |

| 현 황 | 후타재 균열(폭 0.1mm) | 현 황 | 후타재 접속부 단차 |

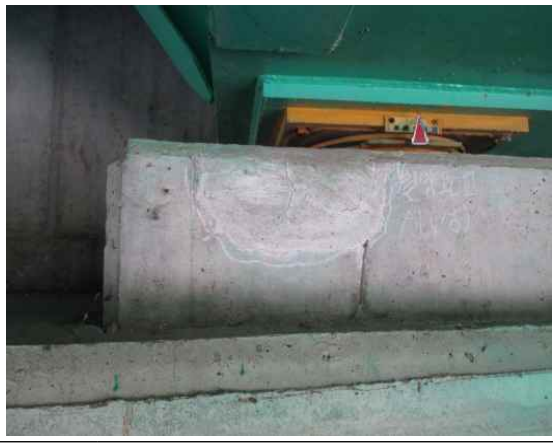
| 위 치 | 하행선 A1 SH1 | 위 치 | 상행선 A1 SH2 |

교량 받침은 POT BEARING 형식으로, 추가 발생 손상은 없으며, 전반적으로 양호한 상태이나, 기존 손상인 받침콘크리트 보수 불량에 대한 내구성 확보 차원의 적절한 보수가 필요하다.

| 현 황 | 교량받침 전경 | 현 황 | 받침콘크리트 보수 불량 |

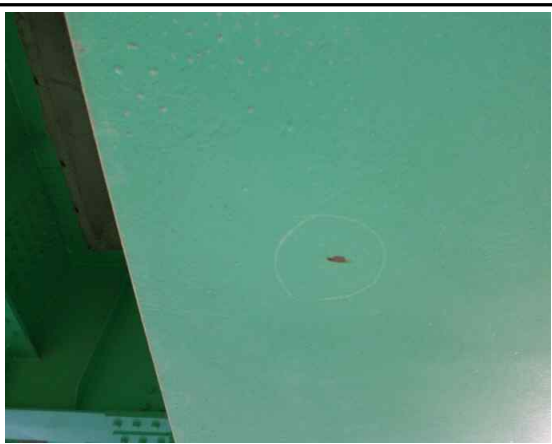
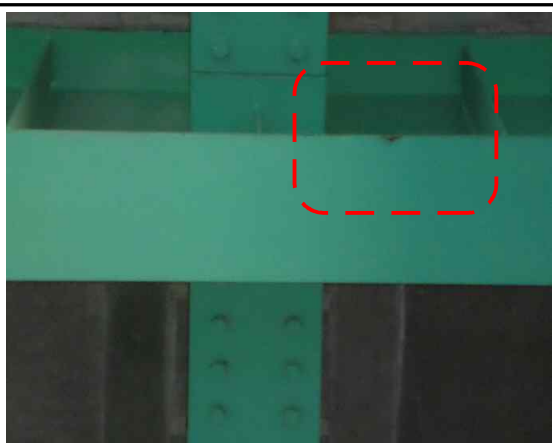
| 위 치 | 상행선 S1 G1 거더외부 | 위 치 | 상행선 S1 가로보 |

거더 및 가로보에 대한 외관조사 결과, 추가 발생 손상은 없으나, 기존 손상인 거더 외부 및 가로보 도장손상이 일부 조사된 바, 내구성 확보 차원의 보수가 필요하다.

| 현 황 | 도장손상 | 현 황 | 도장손상 |

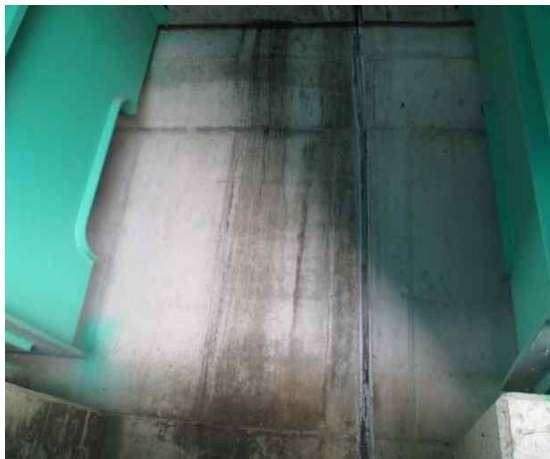
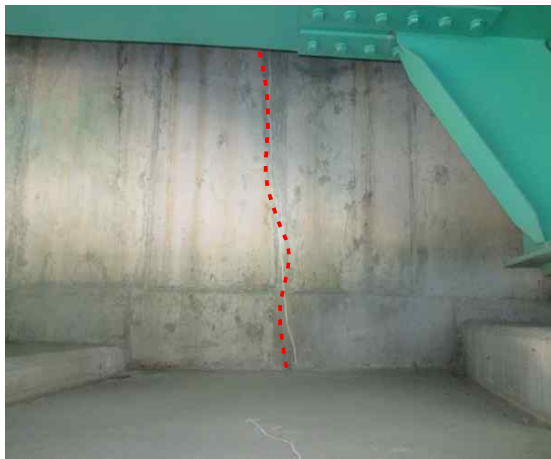
| 위 치 | 상행선 A1 홍벽 | 위 치 | 하행선 A2 홍벽 |

교대는 역T형 구조로서, 외관 조사결과, 홍벽 일부 구간 누수흔적이 추가 발생된 바, 기존 손상인 폭 0.1~0.3mm 정도의 균열 및 망상균열, 접합부 실란트 손상, 백태 등과 더불어 내구성 확보 차원의 적절한 보수가 필요하며, 누수흔적의 경우, 신축이음 하부 누수와 연계한 보수 계획이 요구된다.

| 현 황 | 누수흔적 | 현 황 | 균열(폭 0.3mm) |

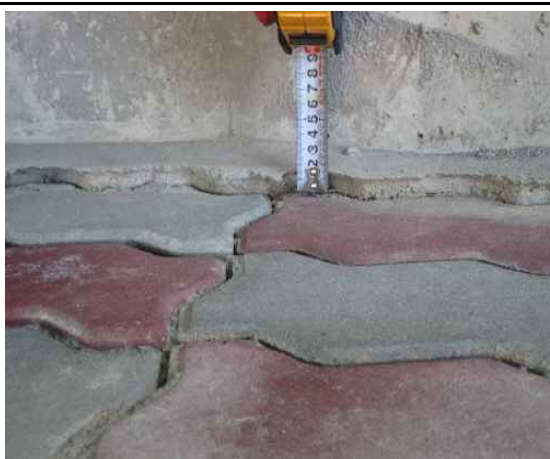
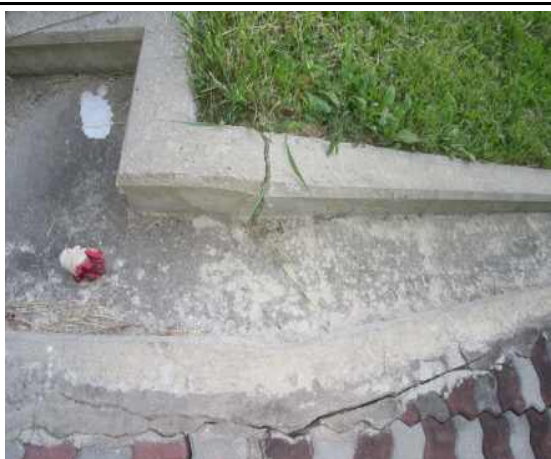
| 위 치 | 하행선 A1 | 위 치 | 상행선 A2 |

차수판 앵커탈락, 배수측구 콘크리트 손상(상 A2), 교대 법면 침하(하 A1)등이 확인된 바, 적절한 보수 및 정비가 필요한 상태이다.

| 현 황 | 법면 침하 | 현 황 | 배수측구 콘크리트 손상 |

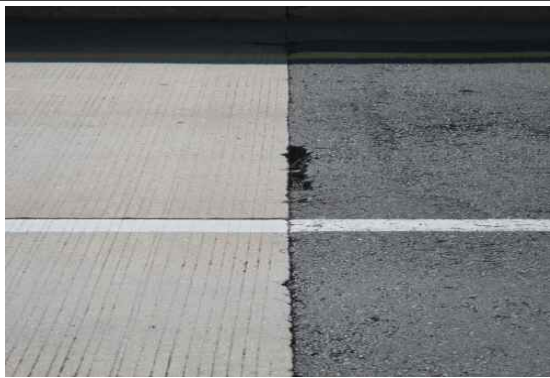
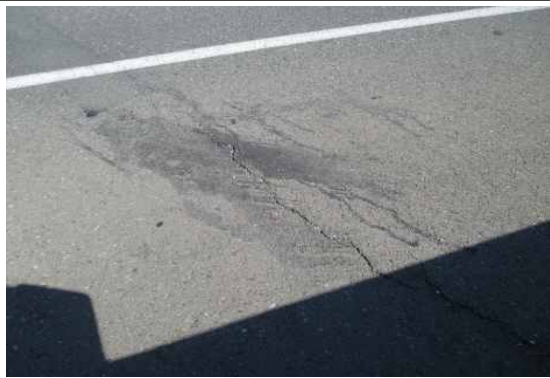
| 위 치 | 상행선 A1측 접속도로 교면포장 | 위 치 | 하행선 S1 교면포장 |

아스콘으로 시공된 교면포장의 외관조사 결과, 추가 발생 손상은 없으나, 기존 손상인 패임, 균열 및 보수부 재균열, 아스콘 손상 등이 확인된 바, 차량 주행성 및 내구성 확보 차원의 적절한 보수가 필요하다.

| 현 황 | 아스콘 손상 | 현 황 | 아스콘 보수부 재균열 |

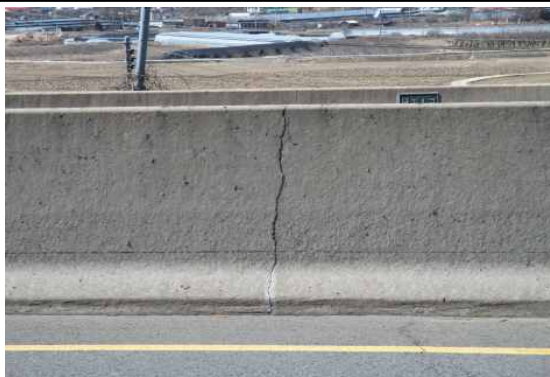
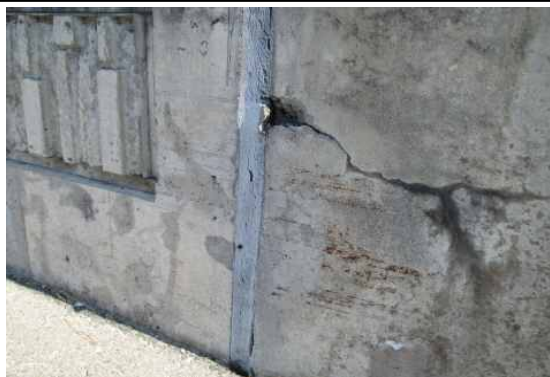
| 위 치 | 상행선 S1 중분대 | 위 치 | 상행선 A2측 접속도로 방호벽 |

콘크리트 방호벽에 대한 외관조사 결과, 기존 손상인 균열 및 백태, 망상균열, 박리, 박락, 실란트 손상 등이 확인되었으며, 일부 균열 폭이 진전된 것으로 조사된 바, 내구성 확보 차원의 적절한 보수 및 지속적인 점검을 통한 손상의 진전여부 확인이 필요하다.

| 현 황 | 균열(폭 1.0mm) | 현 황 | 콘크리트 박락 |

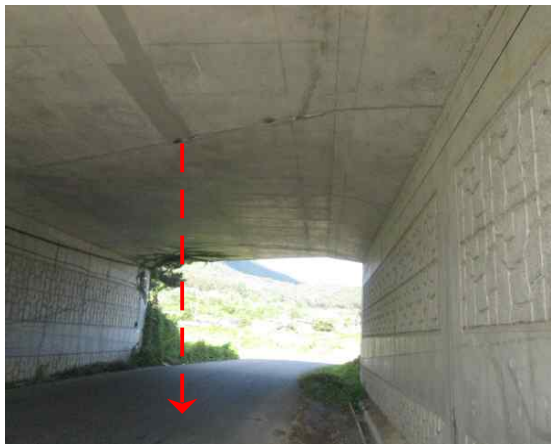
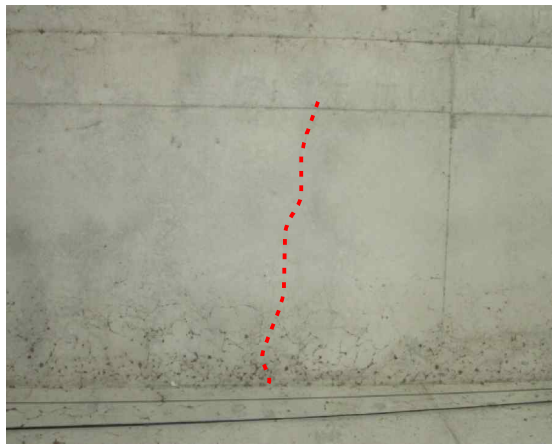
| 위 치 | 상·하행선 S1 바닥판하면 | 위 치 | 하행선 S1 바닥판하면 |

바닥판 하면에 대한 외관조사 결과, 추가 발생 손상은 없으나, 기존 손상인 폭 0.1~0.2mm 정도의 균열, 콘크리트 국부 박락, 누수흔적, 실란트 손상 등이 조사된 바, 내구성 확보 차원의 적절한 보수가 필요하다.

| 현 황 | 접합부 실란트 손상 및 누수흔적 | 현 황 | 균열(폭 0.2mm) |

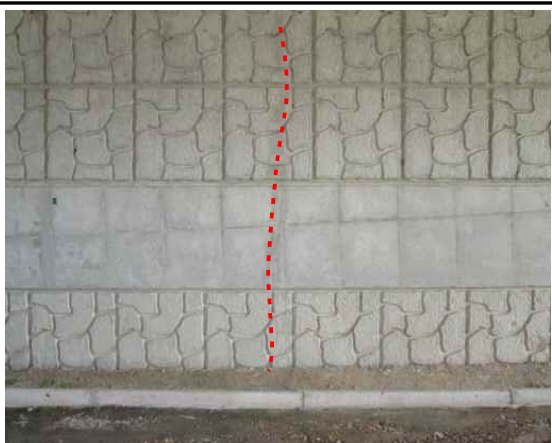
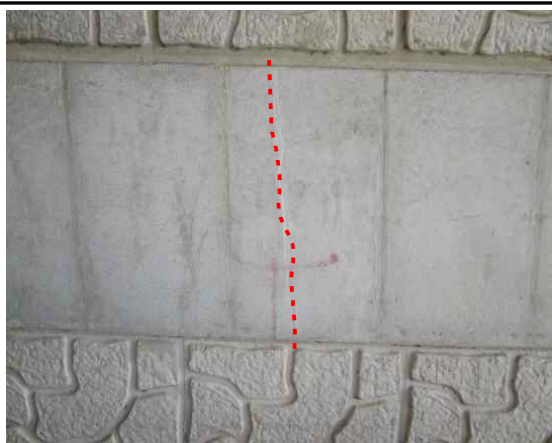
| 위 치 | 상행선 A1 | 위 치 | 하행선 A1 |

교대 벽체에 대한 외관조사 결과, 추가 발생 손상은 없으나, 기존 손상인 폭 0.2mm 이하의 균열 및 보수부 재균열이 확인된 바, 내구성 확보를 위한 적절한 보수가 필요하다.

| 현 황 | 보수부 재균열(폭 0.2mm) | 현 황 | 수직균열(폭 0.2mm) |

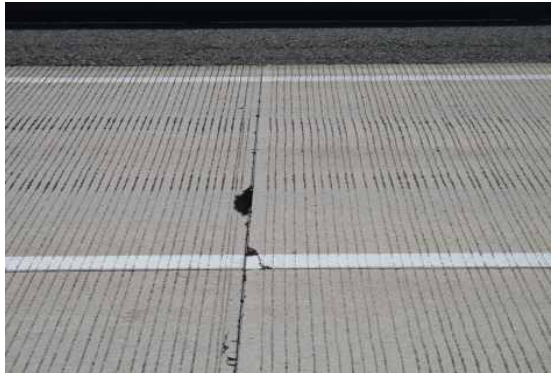
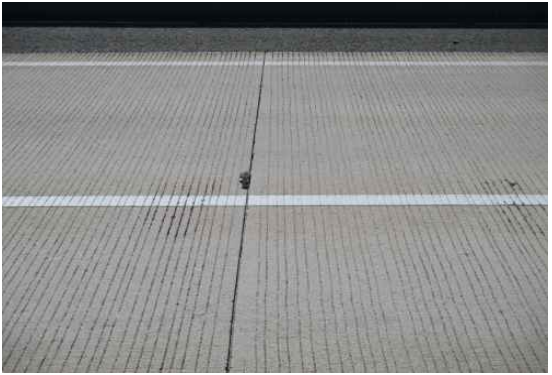
| 위 치 | 하행선 S1 교면포장 | 위 치 | 하행선 S1 교면포장 |

콘크리트로 시공된 교면포장에 대한 외관조사 결과, 추가 발생 손상은 없으나, 패임 및 박락 등의 기존 손상이 일부 조사된 바, 차량의 주행성 확보 차원의 적절한 보수가 필요하다.

| 현 황 | 포장면 박락 | 현 황 | 포장면 박락 |

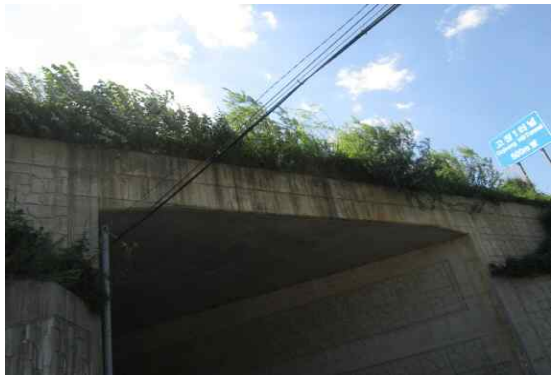
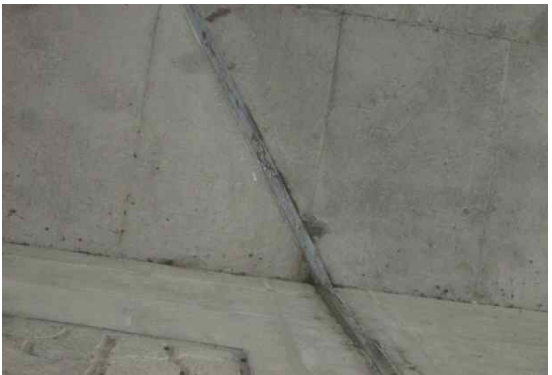
| 위 치 | 상행선 S1 바닥판 측면 | 위 치 | 상·하행선 S1 바닥판 하면 |

바닥판 하면에 대한 외관조사 결과, 추가 발생 손상은 없으나, 기존 손상인 균열, 측면 오염, 접합부 실란트 손상 등이 조사된 바, 내구성 확보 차원의 적절한 보수가 필요하다.

| 현 황 | 우수에 의한 오염 | 현 황 | 접합부 실란트 손상 |

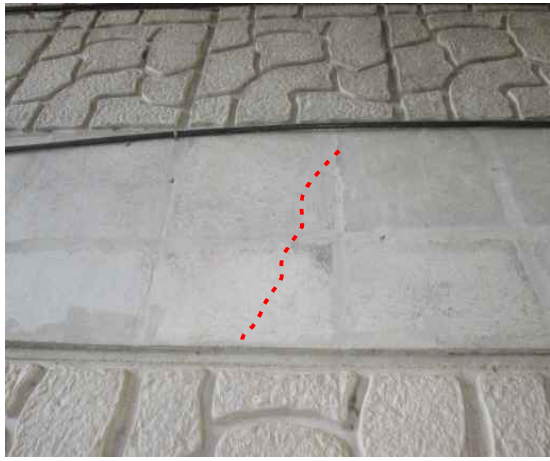
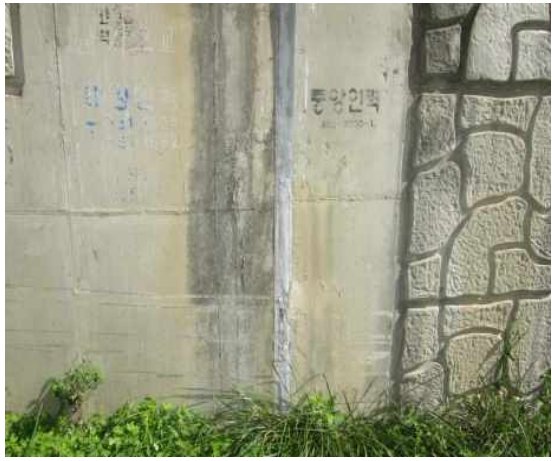
| 위 치 | 상행선 A1 | 위 치 | 하행선 A1 |

교대 벽체에 대한 조사 결과, 폭 0.1mm 정도의 보수부 재균열 및 실란트 손상이 일부 구간 추가 발생하였으며, 기존 손상인 균열(폭 0.2~0.3mm), 실란트 손상 등이 확인된 바, 내구성 확보 차원의 적절한 보수가 필요하다.

| 현 황 | 균열(폭 0.3mm) | 현 황 | 실란트 손상 |

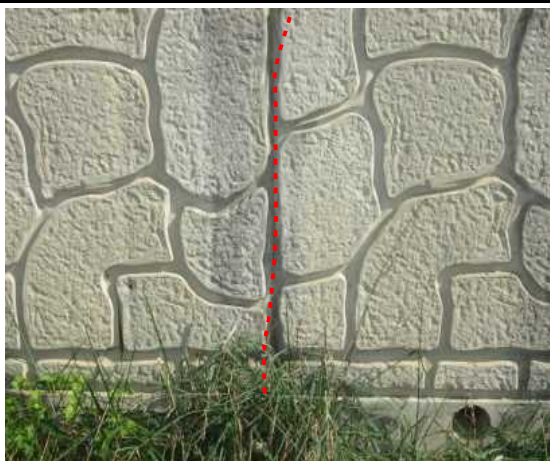
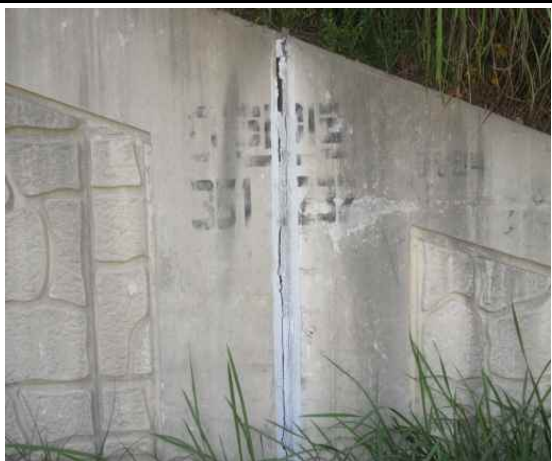
| 위 치 | 하행선 시점측 옹벽 | 위 치 | 상행선 종점측 옹벽 |

옹벽에 대한 조사 결과, 추가 발생 손상은 없으나, 기존 손상인 균열, 실란트 손상, 누수흔적 등이 확인된 바, 내구성 확보 차원의 적절한 보수가 필요하다.

| 현 황 | 수직균열(폭 0.3mm) | 현 황 | 실란트 손상 |

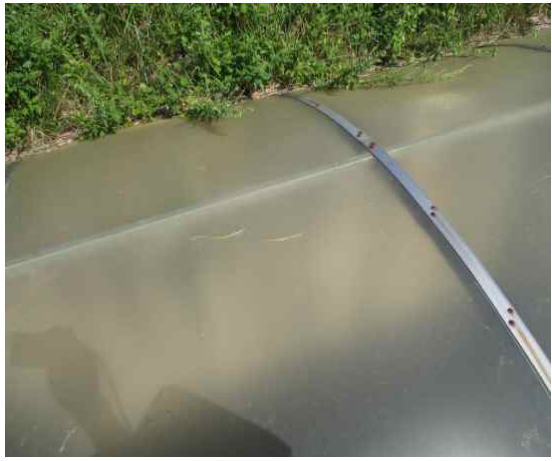
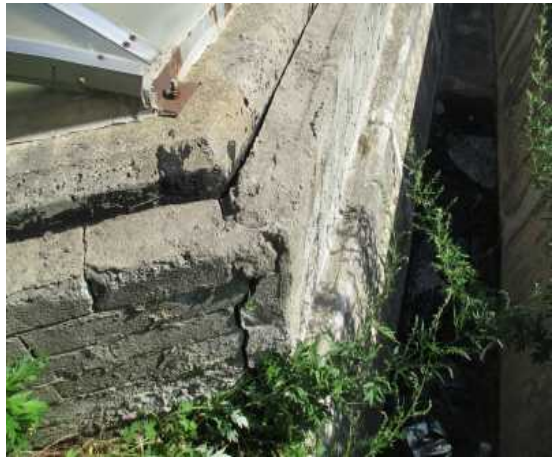
| 위 치 | 채광창 | 위 치 | 채광창 |

교면 구간에 설치된 채광창 손상 및 주위 블록 이격이 발생된 바, 보수 및 정비가 필요하다.

| 현 황 | 손상 | 현 황 | 주위 블록 이격 |
