**신대구부산고속도로 시설물 ( 8 공구 )**  
**정 기 점 검 보 고 서**  
**[ 기 타 종 교 량 ]**

2015. 12.

**新대구부산고속도로주식회사**  
New DAEGU BUSAN Expressway Co., Ltd.

(주) 아 워 브 레 인

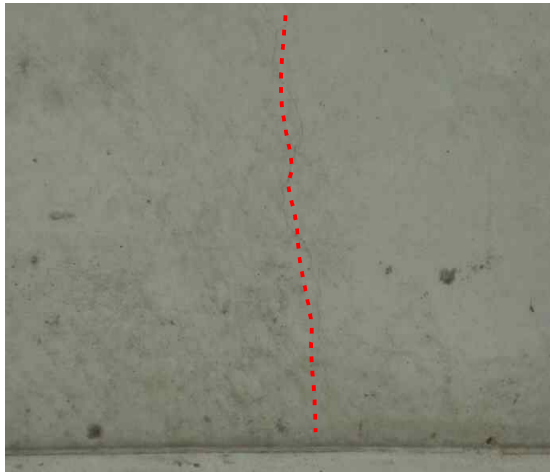
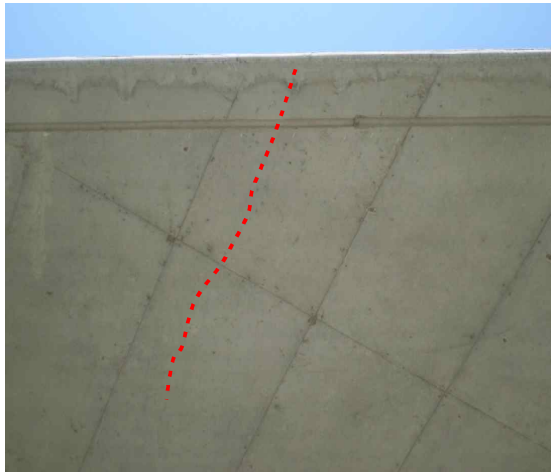
| 위 치 | S1 바닥판 하면 | 위 치 | S1 바닥판 하면 |

바닥판 하면에 대한 점검결과, 추가 발생 손상은 없으나, 기존 손상인 균열(폭 0.1~0.2mm)이 일부 조사된 바, 내구성 확보 차원의 보수가 필요하다.

| 현 황 | 균열(폭 0.1mm) | 현 황 | 균열(폭 0.2mm) |

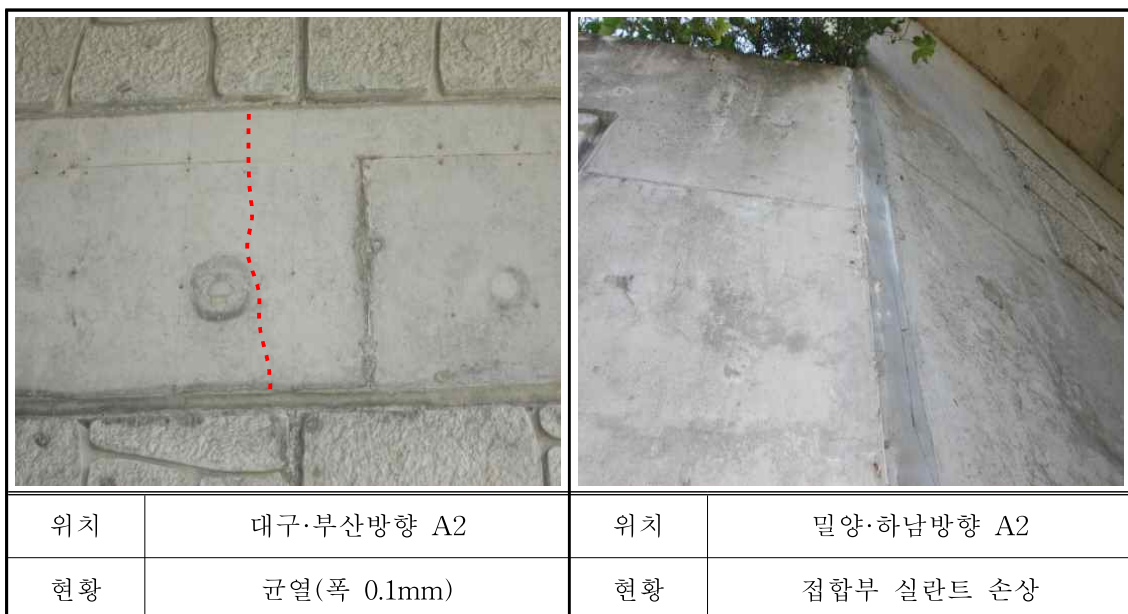
벽체 및 옹벽에 대한 외관조사 결과, 전반적으로 양호한 상태이나, 0.1mm 정도의 균열 및 접합부 실란트 손상 등이 조사된 바, 적절한 보수가 필요하다.

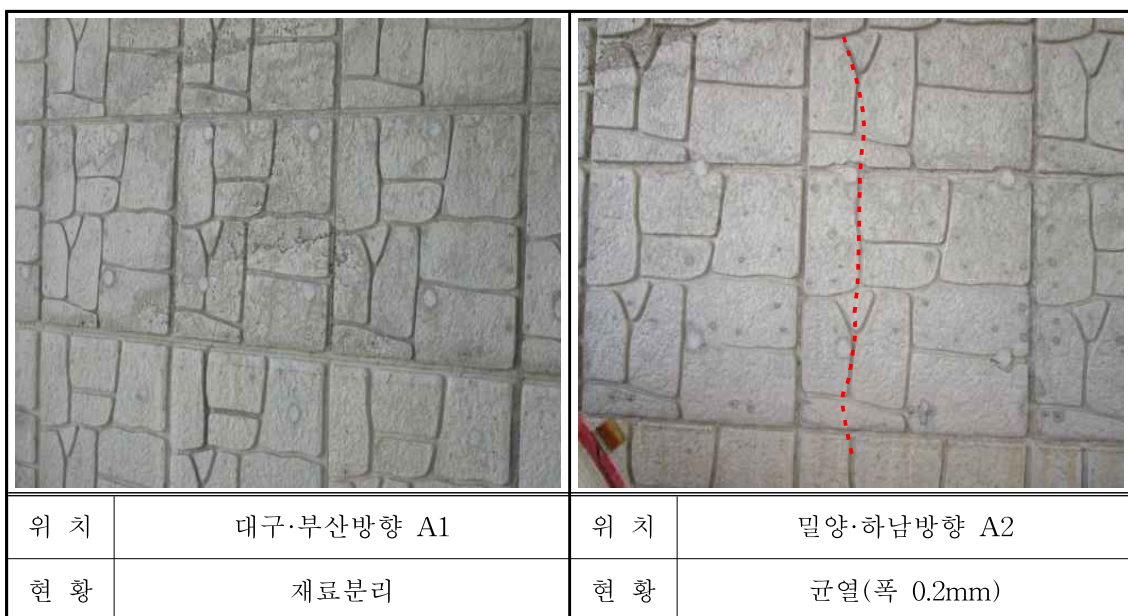
벽체 및 옹벽에 대한 외관조사 결과, 추가 발생 손상은 없으나, 기존 손상인 폭 0.2mm 정도의 균열, 재료분리, 실란트 손상 등이 확인된 바, 내구성 확보 차원의 적절한 보수가 필요하다.

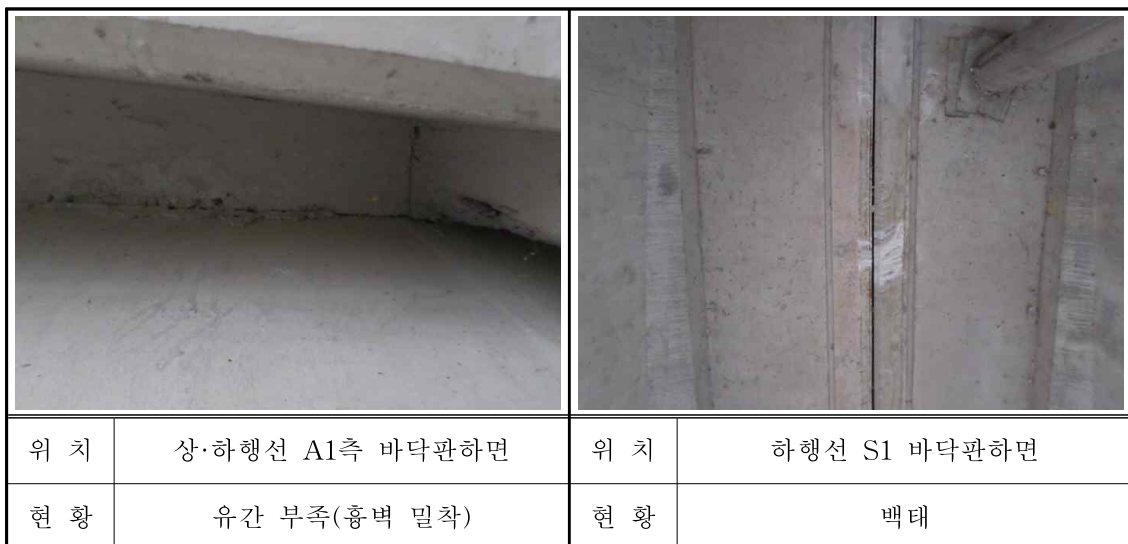
콘크리트 바닥판 하면에 대한 외관조사 결과, 추가 발생 손상은 없으나, 기존  
손상인 지점부 콘크리트 박락, 상·하행선 접합부 누수로 인한 백태가 확인된 바,  
내구성 확보 차원의 적절한 보수가 필요하다. 또한, 바닥판과 교대 홍벽의 유간이  
부족한 상태로 온도가 상승할 경우 추가 손상 발생이 우려되는 바, 지속적인 점검  
을 통한 주의관찰 및 유간확보를 위한 적절한 조치가 요구된다.

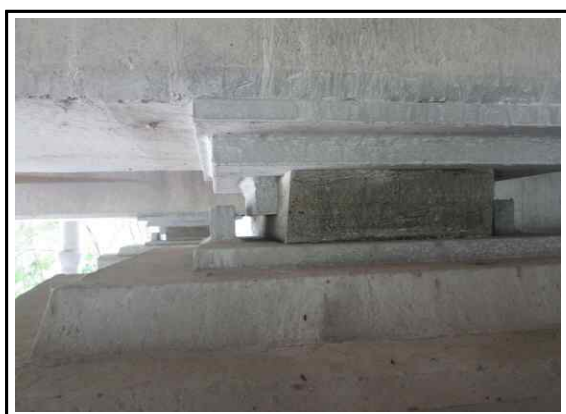
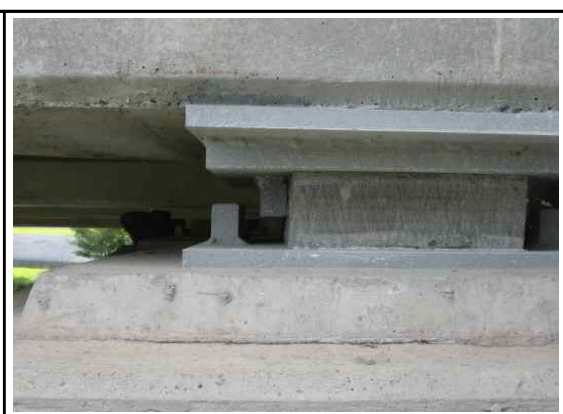
| 위 치 | 상행선 A1 SH4 |

교량받침은 탄성고무받침으로 시공되어 있으며, 기존 손상인 고무재와 스토퍼 상호간섭이 일부 구간 추가 발생된 것으로 조사된바, 지속적인 점검을 통한 주의 관찰이 필요하다.

| 현 황 | 고무재와 스토퍼 상호간섭 |

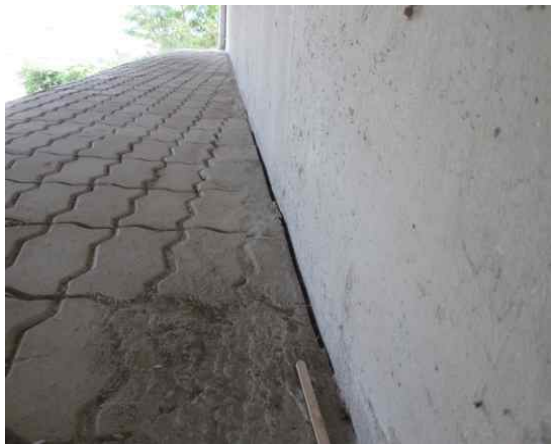
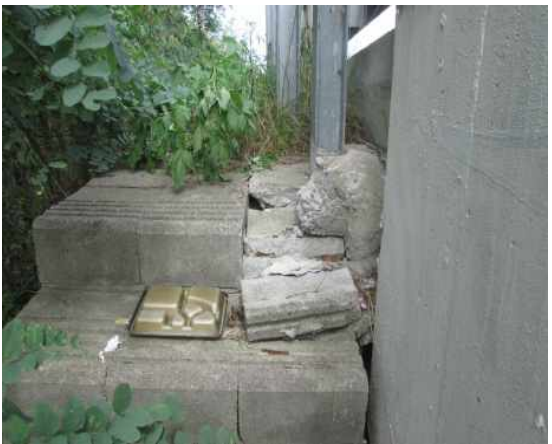
| 위 치 | 상행선 A1 | 위 치 | 하행선 A2 |

금회 점검 결과, 법면 침하 및 이격, 보호블럭 밀림, 차수관 볼트 탈락, 점검계단 이격 및 손상, 텔리네이트 손상 등이 조사된 바, 내구성 확보 차원의 적절한 보수 및 정비가 필요하다.

| 현 황 | 법면 이격 | 현 황 | 점검계단 상부 손상 |

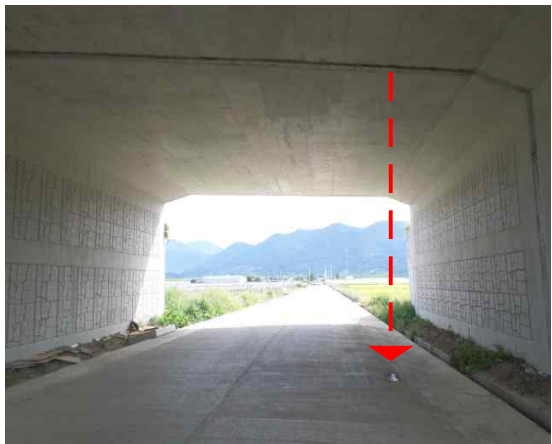
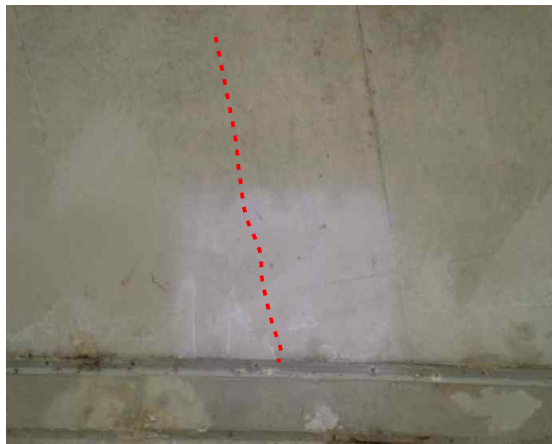
| 위치 | 상·하행선 S1 바닥판하면 | 위치 | 상행선 S1 바닥판하면 |

바닥판 하면에 대한 조사결과, 폭 0.2~0.3mm 균열 및 보수부 재균열이 추가 발생하였으며, 기존 손상인 상·하행선 접합부 누수가 확인된 바, 적절한 보수 및 정비가 요구된다.

| 현황 | 접합부 누수 | 현황 | 보수부 재균열(폭 0.2mm) |

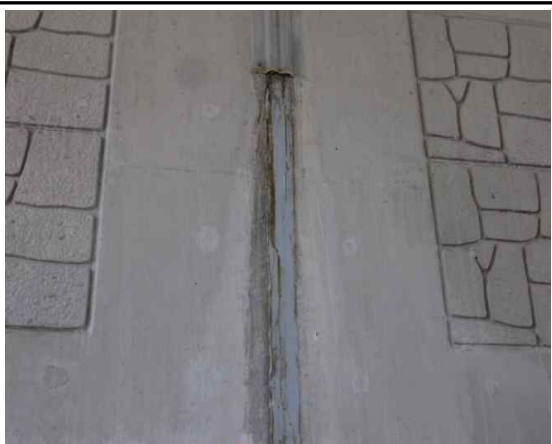
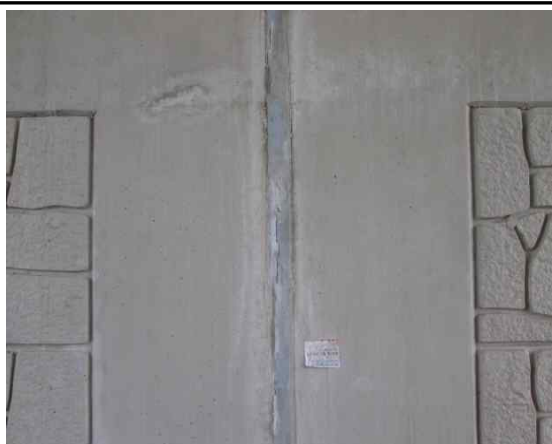
| 위치 | 상·하행선 A1 | 위치 | 상·하행선 A2 |

교대 벽체에 대한 조사 결과, 추가 발생 손상은 없으나, 기존 손상인 접합부 실란트 손상 및 누수흔적 등이 조사된 바, 적절한 보수가 필요하며, 누수흔적의 경우, 바닥판하면 접합부 누수와 연계한 보수 조치가 필요하다.

| 현황 | 누수흔적<br>(바닥판 하면 접합부누수) | 현황 | 접합부 실란트 손상<br>(보수부 재손상) |

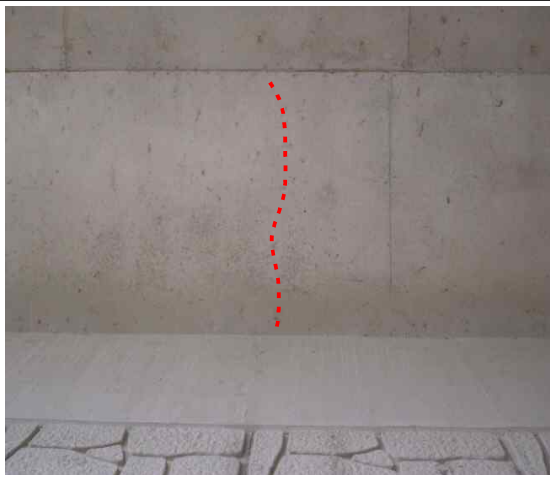
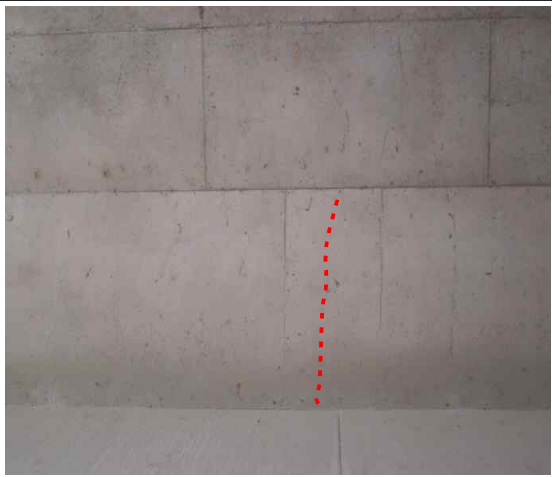
| 위 치 | 상행선 S1 바닥판 하면 | 위 치 | 상행선 S1 바닥판 하면 |

바닥판 하면에 대한 조사 결과, 일부 구간 폭 0.2mm 균열이 조사되었으며, 일부 구간 손상이 추가 발생된 바, 내구성 확보 차원의 적절한 보수가 필요하다.

| 현 황 | 균열(폭 0.2mm) | 현 황 | 균열(폭 0.2mm) |

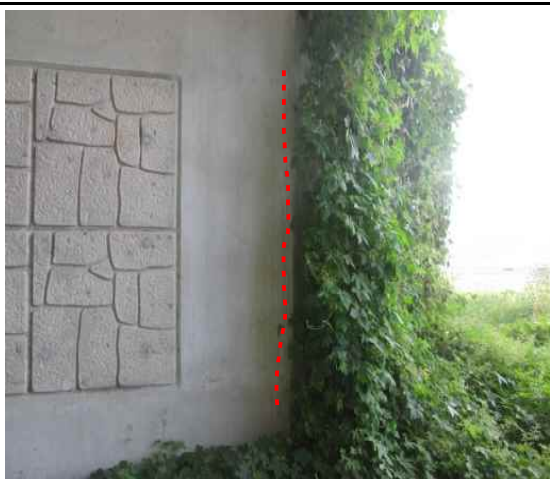
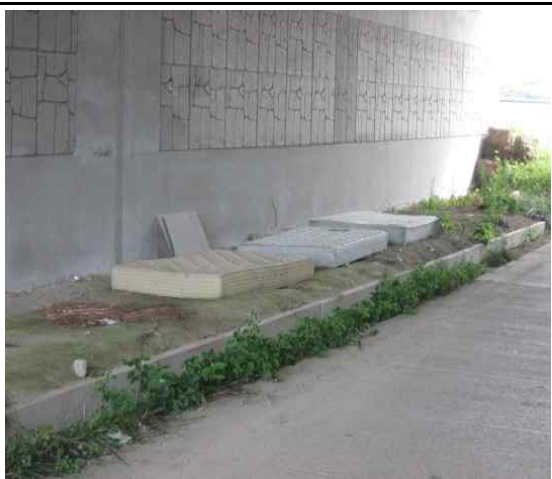
| 위 치 | 하행선 A1 벽체 | 위 치 | 하행선 A2 벽체 |

교대 벽체에 대한 조사 결과, 추가 발생 손상은 없으나, 기존 손상인 폭 0.3mm 균열, 실란트 손상, 하부 지장물 적치 등이 조사된 바, 내구성 확보 차원의 보수 및 정비가 요구된다.

| 현 황 | 균열(폭 0.3mm) | 현 황 | 지장물 적치 |

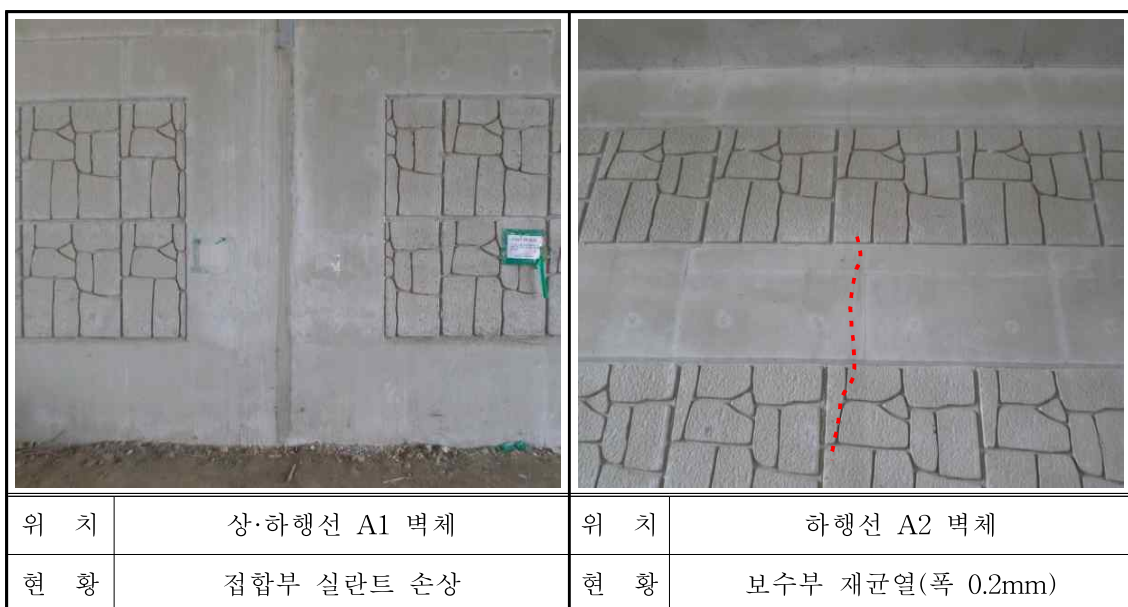
교대 벽체에 대한 외관조사 결과, 폭 0.2mm 정도의 균열이 추가 발생된 바, 기존 손상인 실란트 손상과 더불어 내구성 확보 차원의 적절한 보수가 필요한 것으로 판단된다.

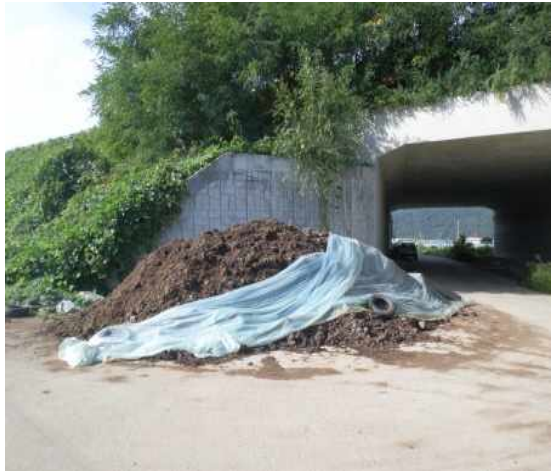
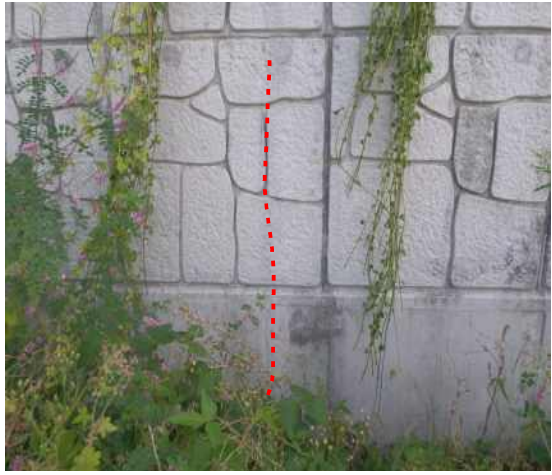
| 위 치 | 상행선 시점측 옹벽 | 위 치 | 하행선 시점측 옹벽 |

옹벽에 대한 조사 결과, 기존 손상인 보수부 재균열, 이물질퇴적 등이 조사된 바, 내구성 확보 차원의 적절한 보수 및 정비가 필요하다.

| 현 황 | 이물질퇴적 | 현 황 | 보수부 재균열(폭 0.2mm) |

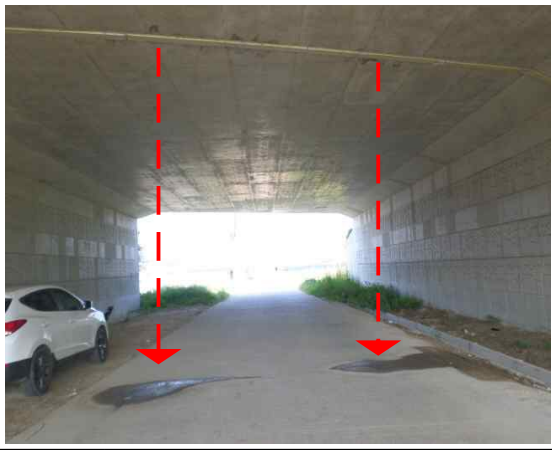
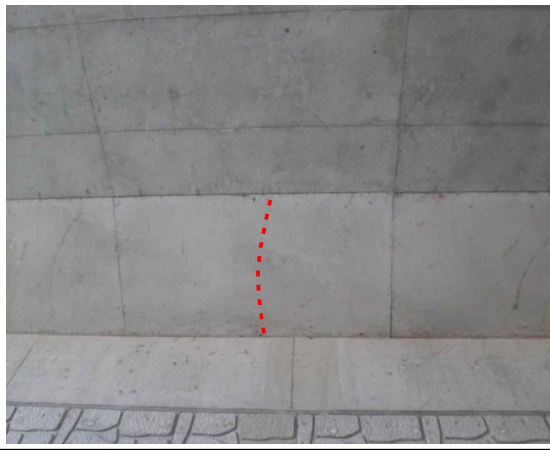
| 위 치 | 상·하행선 S1 바닥판하면 | 위 치 | 하행선 S1 바닥판하면 |

바닥판 하면에 대한 외관조사 결과, 추가 발생 손상은 없으나, 기존 손상인 균열(폭 0.1~0.3mm), 상·하행선 접합부 누수 등이 조사된 바, 내구성 확보 차원의 적절한 보수가 필요하다.

| 현 황 | 접합부 누수 | 현 황 | 균열(폭 0.3mm) |

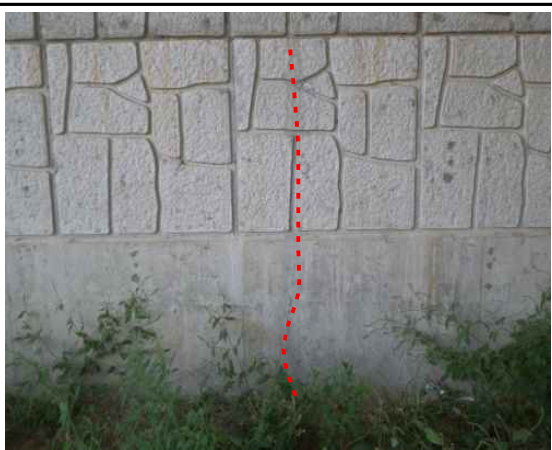
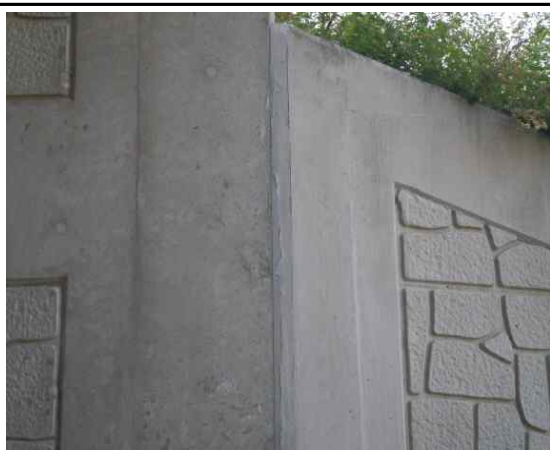
| 위 치 | 하행선 A2 벽체 | 위 치 | 상행선 A2 벽체 |

교대 벽체에 대한 외관조사 결과, 추가 발생 손상은 없으나, 기존 손상은 보수부 재균열(폭 0.2mm), 접합부 실란트 손상 등이 일부 조사된 바, 내구성 확보 차원의 적절한 보수가 필요하다.

| 현 황 | 보수부 재균열(폭 0.2mm) | 현 황 | 접합부 실란트 손상 |

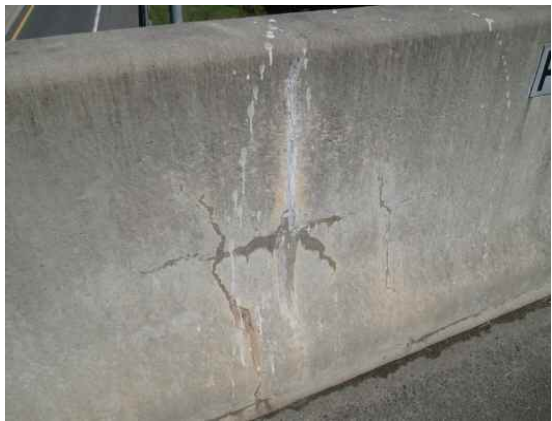
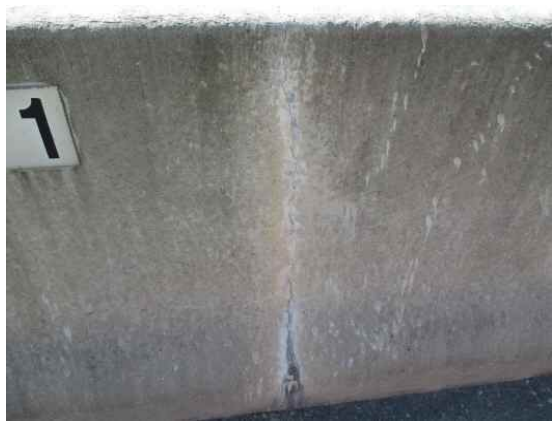
| 위 치 | 상행선 S3 방호벽 | 위 치 | 하행선 S3 방호벽 |

콘크리트 방호벽의 외관조사 결과, 기존 손상인 폭 0.2~0.3mm 정도의 균열 및 보수부 재균열 등이 확인되었으며, 일부 구간 손상이 추가 발생된 것으로 조사된 바, 내구성 확보를 위한 적절한 보수가 필요하다.

| 현 황 | 보수부 재균열(폭 0.3mm) | 현 황 | 보수부 재균열(폭 0.2mm) |

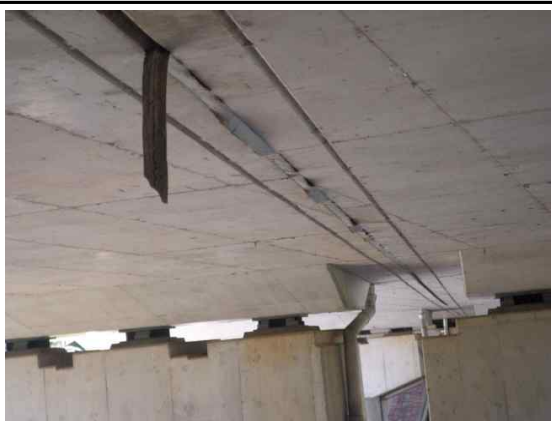
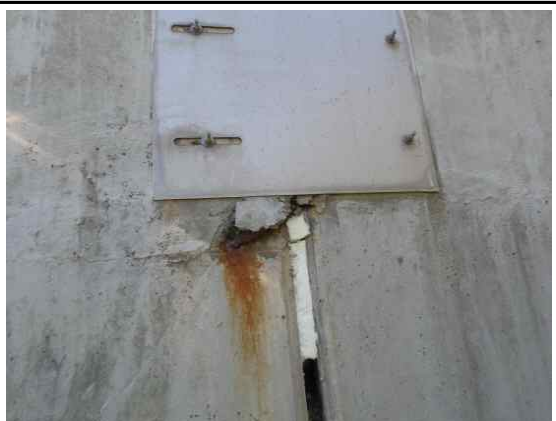
| 위 치 | 상·하행선 S1~S3 바닥판 하면 | 위 치 | 상행선 S3 바닥판 측면 |

바닥판 하면에 대한 조사 결과, 콘크리트 국부 박락이 추가 발생 하였으며, 기존 손상인 지점부 측면 콘크리트 박락 및 철근노출, 미세균열, 실란트 손상 및 누수 등이 조사된 바, 내구성 확보를 위한 보수 및 손상의 진전 유무에 대한 주의관찰이 요망된다.

| 현 황 | 실란트 손상 및 누수 | 현 황 | 콘크리트 박락 및 철근노출 |

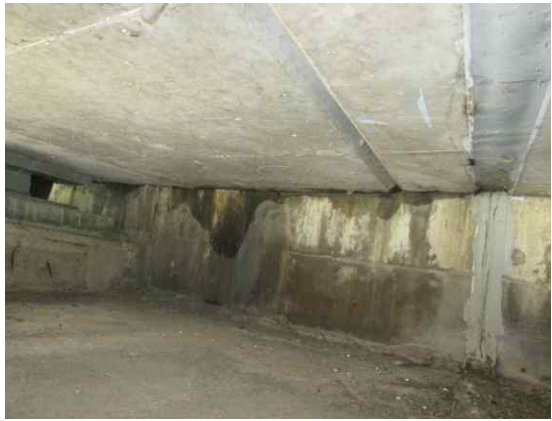
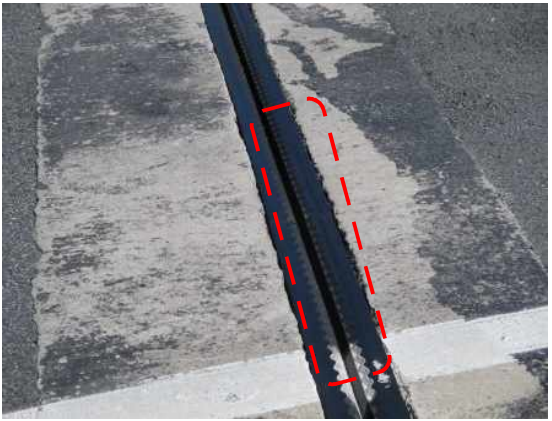
| 위 치 | 하행선 A2 신축이음 | 위 치 | 하행선 A2 신축이음 |

| 현 황 | 하부 누수(흙벽 누수흔적) | 현 황 | 본체 고무재 손상 |

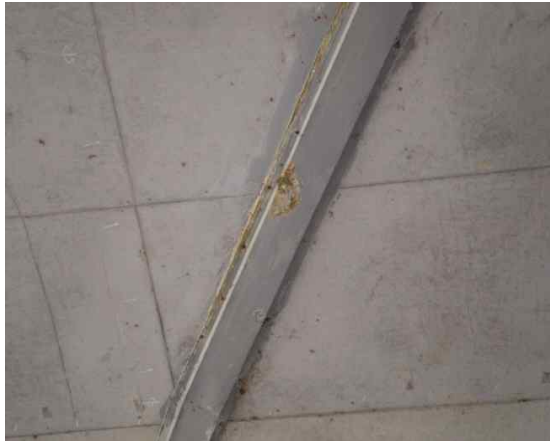
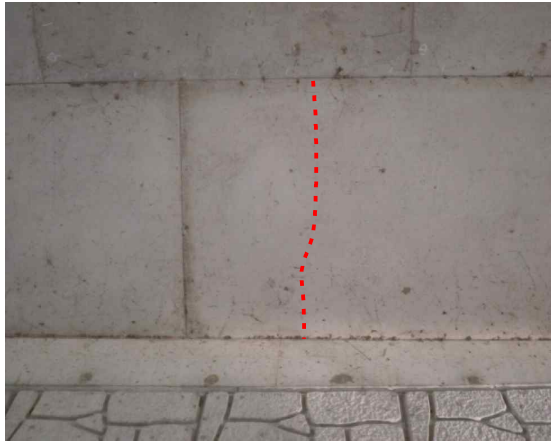
| 위 치 | 상·하행선 S1 바닥판하면 | 위 치 | 하행선 S1 바닥판 하면 |

바닥판 하면에 대한 외관조사 결과, 추가 발생 손상은 없으나, 기존 손상인 균열(폭 0.1~0.2mm), 상·하행선 접합부 누수흔적 등이 확인된 바, 내구성 확보를 위해 적절한 보수 및 정비가 필요하다.

| 현 황 | 접합부 누수흔적 | 현 황 | 균열(폭 0.2mm) |

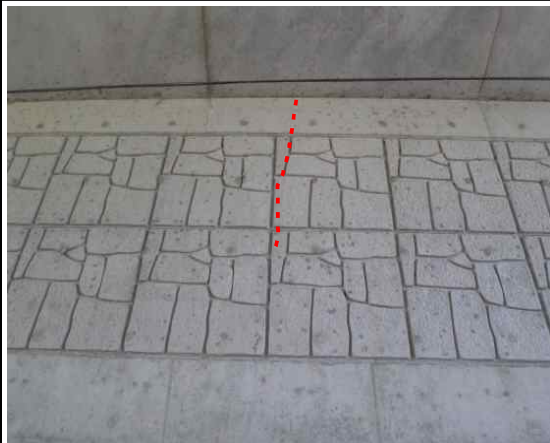
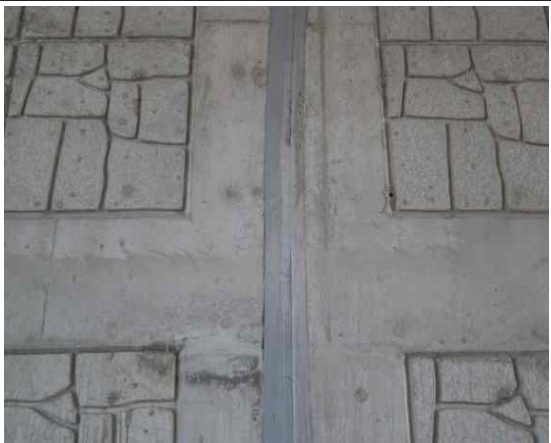
| 위 치 | 하행선 A1 교대 | 위 치 | 상·하행선 A2 교대 |

벽체에 대한 외관조사 결과, 일부 구간 균열(폭 0.2mm)이 추가 발생하였으며, 기존 손상인 균열(폭 0.1~0.2mm) 및 접합부 실란트 손상 등이 확인된 바, 내구성 확보를 위해 적절한 보수가 필요하다.

| 현 황 | 균열(폭 0.2mm) | 현 황 | 접합부 실란트 손상 |
