**신대구부산고속도로 시설물 ( 9 공구 )**  
**정 기 점 검 보 고 서**  
**[ 기타종 교량 ]**

2015. 12.

**新대구부산고속도로주식회사**  
New DAEGU BUSAN Expressway Co., Ltd.

(주) 아 워 브 레 인

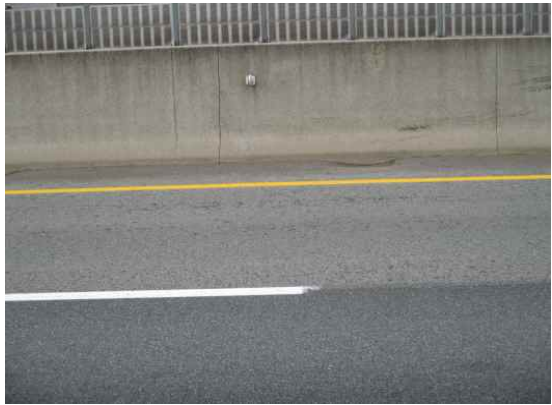
| 위 치 | 상행선 S1 교면포장 | 위 치 | 하행선 S3 교면포장 |

아스콘으로 시공된 교면포장에 대한 조사결과, 기존 손상인 라벨링 및 포트홀이 조사되었으며, 일부 구간 손상이 추가 발생된 바, 차량 주행성 및 내구성 확보 차원의 보수가 필요하다.

| 현 황 | 라벨링 | 현 황 | 포트홀 |

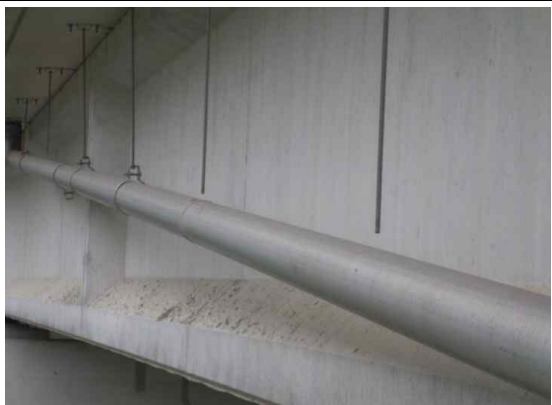
| 위 치 | 하행선 S1 | 위 치 | 하행선 S3 |

배수시설은 육교형으로 금회 점검시 배수관 연결고리 탈락이 추가 발생된 바, 기존 손상인 연결부 어긋남 및 누수, 연결재 및 연결고리 탈락 등과 더불어, 사용성 확보 차원의 적절한 보수 및 정비가 필요하다.

| 현 황 | 배수관 연결고리 탈락 | 현 황 | 배수관 연결재 탈락 |

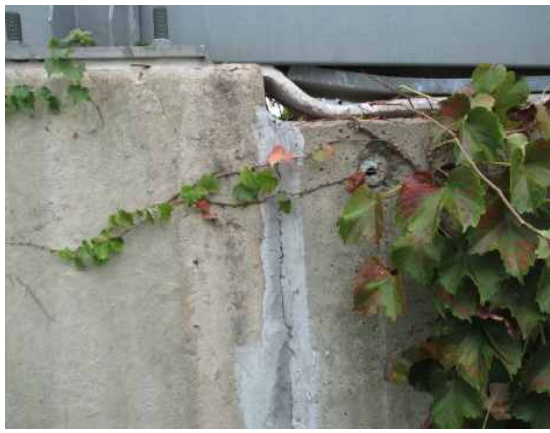
| 위 치 | 하행선 A1측 접속도로 방호벽 | 위 치 | 하행선 S2 방호벽 |

난간에 대한 점검 결과, 폭 0.1mm 정도의 균열 및 보수부 재균열이 일부 추가 발생하였으며, 기존 손상인 균열 및 백태, 콘크리트 박락, 망상균열, A1측 접속도로 방호벽 단차 등이 조사된 바, 내구성 확보 차원의 보수 및 지속적인 점검을 통한 손상의 진전여부 확인이 필요하다.

| 현 황 | 단차(진전없음) | 현 황 | 망상균열 및 백태 |

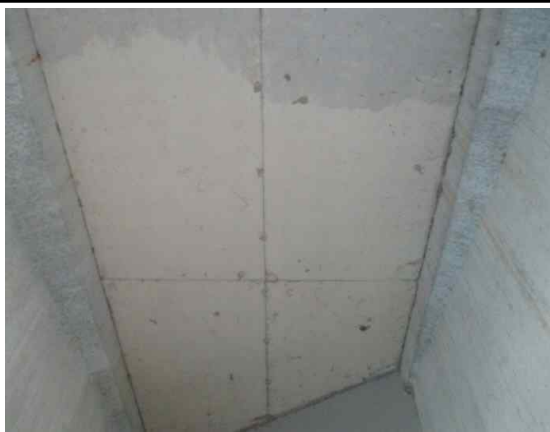
| 위 치 | 상행선 S2 바닥판하면 | 위 치 | 상·하행선 바닥판 하면 |

콘크리트 바닥판 하면에 대한 외관조사 결과, 일부 구간 망상균열이 추가 발생된 것으로 조사되었으나, 시설물에 미치는 영향은 없는 것으로 판단되는 바, 지속적인 점검을 통한 손상의 진전여부 확인이 필요하다.

| 현 황 | 망상균열 | 현 황 | 전경 |

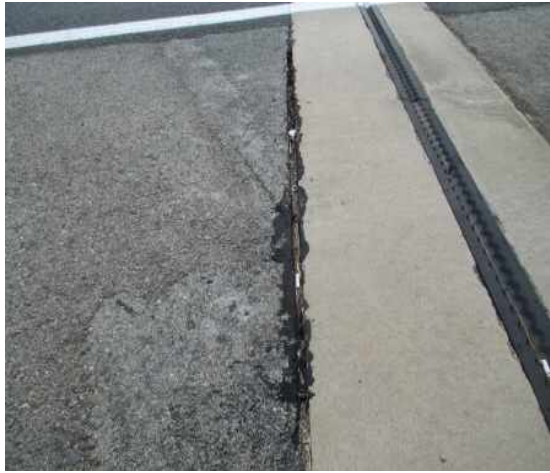
| 위 치 | 상행선 A1 신축이음 | 위 치 | 상행선 A2 신축이음 |

신축이음장치는 Mono Cell Joint Type과 Rail Joint Type 형식으로서, 추가 발생 손상은 없으나, 기존 손상인 본체 이물질 퇴적, 후타재 균열(폭 0.1~0.2mm), 접속도로 이격 및 단차, 하부 누수 등이 조사된 바, 적절한 보수 및 정비가 필요하다. 특히, 신축이음 하부 누수의 경우, 거더 및 하부구조의 손상 및 열화를 초래할 수 있으므로 적절한 보수가 필요하다.

| 현 황 | 후타재 접속부 이격 | 현 황 | 후타재 균열(폭 0.1mm) |

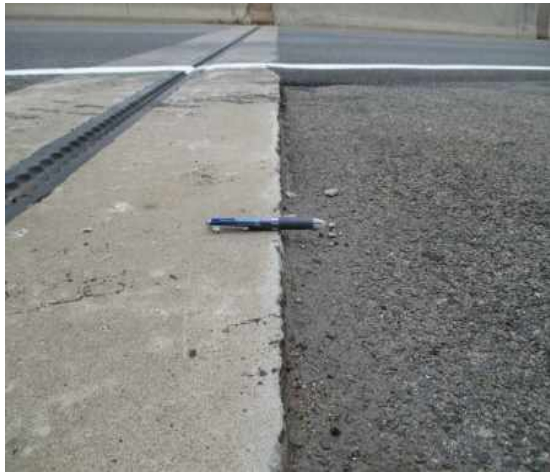
| 위 치 | 하행선 A1 신축이음 | 위 치 | 하행선 A1 신축이음 |

| 현 황 | 후타재 접속부 이격 및 단차 | 현 황 | 하부 누수 |

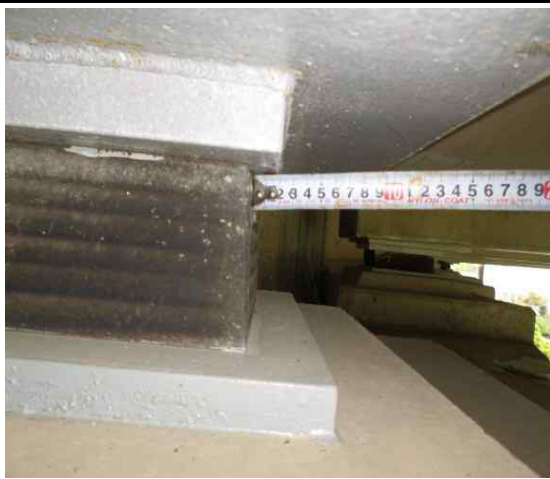
| 위 치 | 하행선 A1 SH5 | 위 치 | 하행선 A2 SH4 |

교량 받침은 탄성고무 받침이며 외관조사 결과, 무수축물탈 및 받침콘크리트 균열, 스톱퍼 손상 등이 추가 발생하였으며, 기존 손상인 받침 고무재 밀림, Plate 도장손상, 스톱퍼 손상 및 간섭, 받침콘크리트 재료분리 등이 조사된 바, 내구성 및 기능성 확보 차원의 적절한 보수가 필요하다. 특히, 받침 고무재 밀림의 경우, 진전은 없는 것으로 조사되었으나, 지속적인 점검을 통한 손상의 진전여부 확인이 요구된다.

| 현 황 | 고무재 밀림(약 30mm) - 진전없음 | 현 황 | Plate 도장손상 |

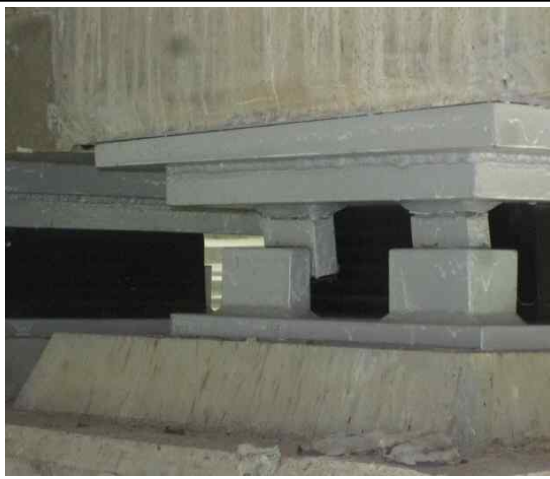
| 위 치 | 상행선 P1 SH8 | 위 치 | 상행선 P1 SH3 |

| 현 황 | 스톱퍼 손상 | 현 황 | 무수축물탈 및 받침콘크리트 균열 |

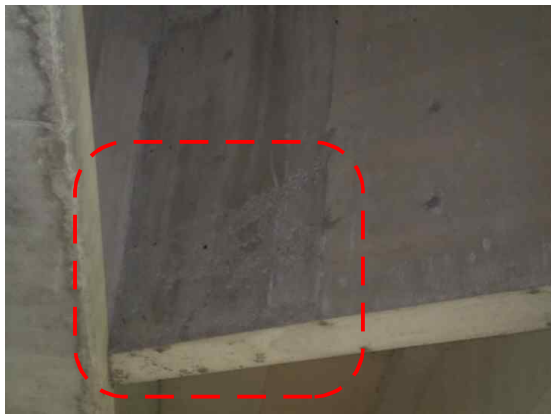
| 위 치 | 하행선 S3 G4~G5 가로보 | 위 치 | 하행선 S2 G2~G3 가로보 |

거더 및 가로보에 대한 점검 결과, 교각 지점부 가로보 백태에 대한 보수를 실시하였으며, 보수부는 양호한 상태이나, 미 보수된 거더 망상균열, 가로보 균열 및 백태, 재료분리 등이 조사된 바, 내구성 확보 차원의 적절한 보수가 필요하다.

| 현 황 | 재료분리 | 현 황 | 백태 보수 - 양호 |

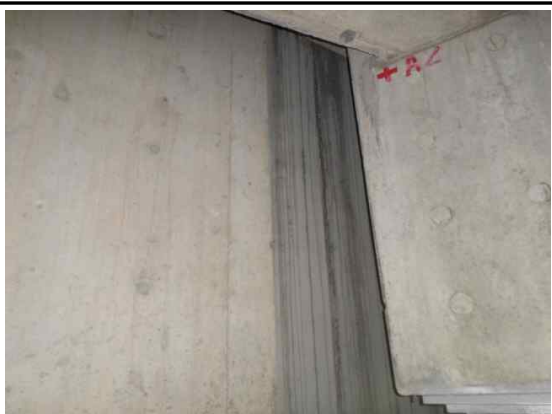
| 위 치 | 하행선 A1 흥벽 | 위 치 | 하행선 P1 코핑부 정면 |

교대는 역T형, 교각은 T형 구조로서, 폭 0.1~0.3mm 균열이 추가 발생하였으며, 기존 손상인 폭 0.1~0.3mm 정도의 균열 및 보수부 재균열, 체수 및 누수흔적 외, 실란트 손상 등이 조사된 바, 내구성 확보를 위한 보수가 필요하다. 특히, 체수 및 누수흔적의 경우, 신축이음 하부 누수와 연계한 보수 조치가 필요하다.

| 현 황 | 누수흔적(신축이음 하부 누수) | 현 황 | 균열(폭 0.3mm) |

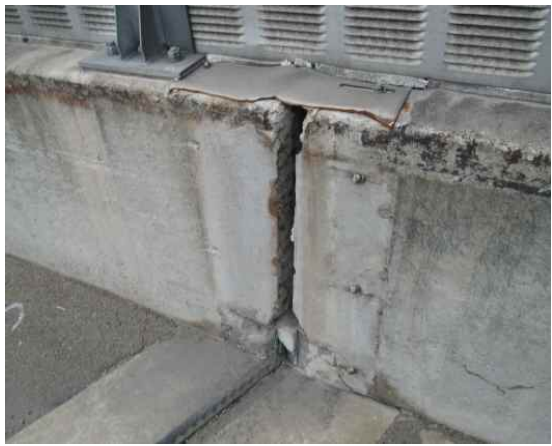
| 위 치 | 하행선 A1 | 위 치 | 상행선 A1 |

점검결과 차수관 탈락, 볼트 탈락, 상행선 A1측 법면 이격 및 보호블럭 밀림, 하행선 A1측 교대 법면 보호블럭 침하, 점검계단 상부 콘크리트 손상 및 토사유실 등이 조사된 바, 적절한 보수 및 정비가 필요하다.

| 현 황 | 차수관 탈락 | 현 황 | 법면 이격 |

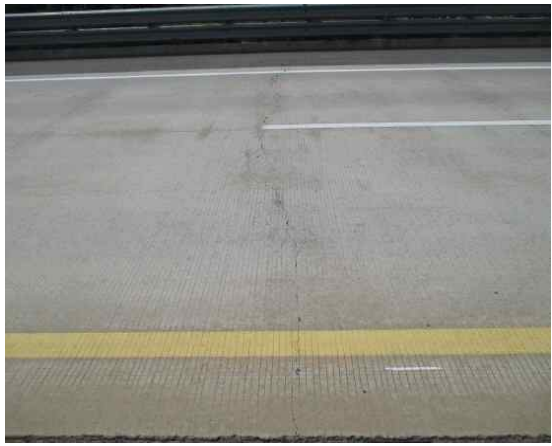
| 위 치 | 하행선 S1 교면포장 | 위 치 | 상행선 교면포장 |

콘크리트로 시공된 교면포장은 추가 발생 손상은 없으나, 기존 손상인 포장면 균열이 일부 조사된 바, 내구성 확보를 위한 적절한 보수가 필요하다.

| 현 황 | 포장면 균열 | 현 황 | 전경 |

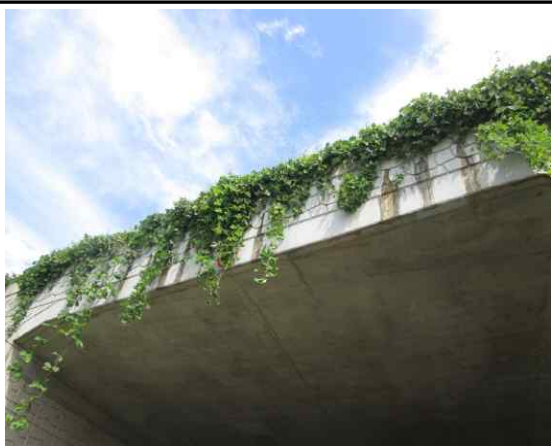
| 위 치 | 하행선 S1 바닥판 측면 | 위 치 | 상행선 S1 바닥판 하면 |

바닥판 하면에 대한 조사 결과, 추가 발생 손상은 없으나, 기존 손상인 균열 및 망상균열, 측면 오염 등이 조사된 바, 내구성 확보를 위한 적절한 보수 및 정비가 필요하다.

| 현 황 | 오염 및 균열(폭 0.2mm) | 현 황 | 균열(폭 0.1~0.2mm) |

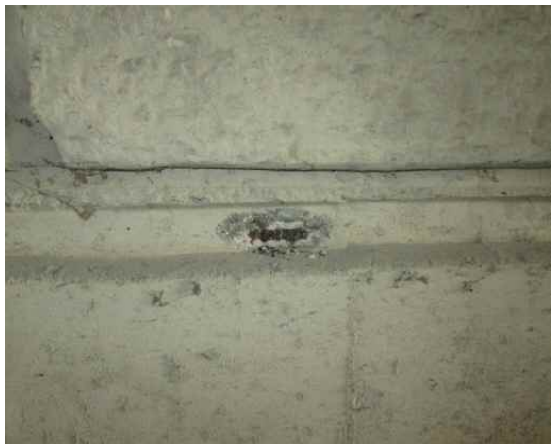
| 위 치 | 상행선 A1 | 위 치 | 상행선 A1 |

벽체에 대한 조사 결과, 일부 구간 콘크리트 국부 탈락 및 철근노출, 실란트 손상 등이 추가 발생하였으며, 기존 손상인 0.2mm 균열 및 실란트 손상이 조사된 바, 내구성 확보 차원의 적절한 보수가 필요하다.

| 현 황 | 콘크리트 국부 탈락 및 철근노출 | 현 황 | 실란트 손상 |

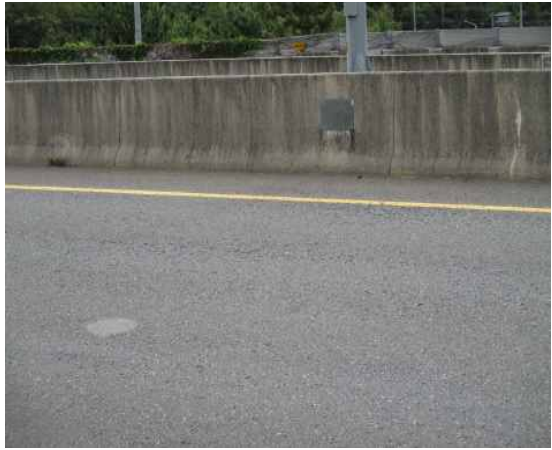
| 위 치 | 상행선 S3 교면포장 | 위 치 | 하행선 S2 교면포장 |

아스콘으로 시공된 교면포장에 대한 조사 결과, 기존 손상인 라벨링이 조사되었으며, 일부 구간 손상이 진전 및 추가 발생된 것으로 확인된 바, 차량 주행성 및 내구성 확보를 위한 보수 및 지속적인 점검을 통한 손상의 진전여부 확인이 필요하다.

| 현 황 | 라벨링 | 현 황 | 라벨링 |

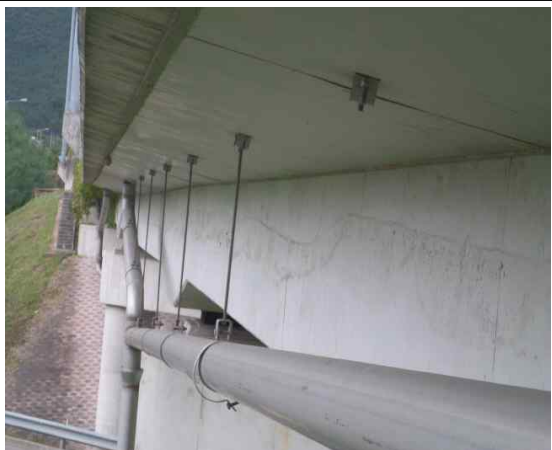
| 위 치 | 하행선 S1 | 위 치 | 하행선 S2 |

배수시설은 육교형으로서, 추가 발생 손상은 없으나, 기존 손상인 배수관 연결재 및 연결고리 탈락, 배수구 덮개 망실 등이 일부 조사된 바, 정비가 필요하다.

| 현 황 | 배수관 연결재 탈락 | 현 황 | 배수구 덮개 망실 |

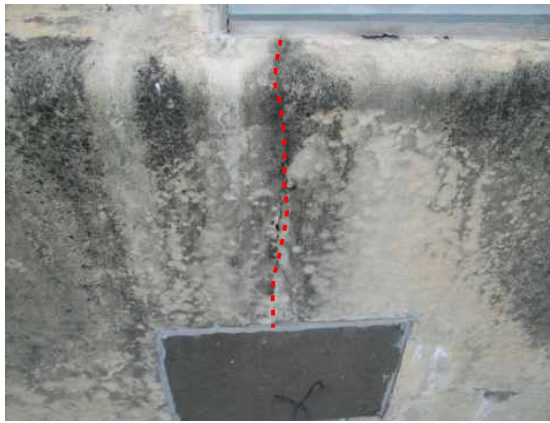
| 위 치 | 하행선 S2 방호벽 | 위 치 | 하행선 A2측 접속도로 방호벽 |

콘크리트 방호벽이며 외관조사 결과, 폭 0.1~0.3mm 정도의 균열 및 보수부 재 균열이 추가 발생하였으며, 기존 손상인 접속도로구간 방호벽 단차 및 콘크리트 박락, 실란트 손상, 폭 0.1~0.3mm 정도의 균열, 백태 등이 조사된 바, 적절한 보수 및 손상의 진전여부 확인이 필요하다.

| 현 황 | 균열(폭 0.3mm) | 현 황 | 단차(진전없음) 및 콘크리트 박락 |

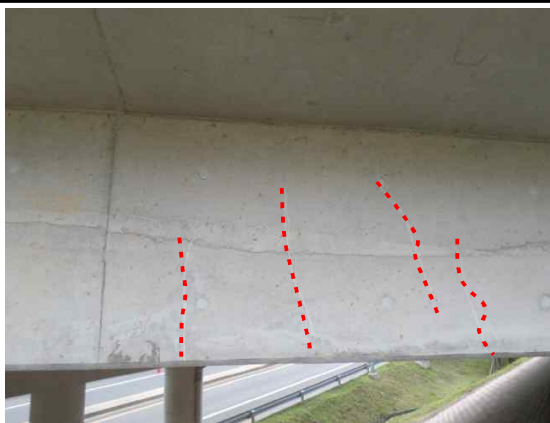
| 위 치 | 하행선 S3 바닥판 측면 | 위 치 | 하행선 S1 바닥판 측면 |

바닥판에 대한 조사 결과, 일부 구간 균열 및 콘크리트 박락(보수부 재손상)이 추가 발생하였으며, 기존 손상인 보수부 들뜸, 누수흔적, 균열 등이 조사된 바, 내구성 확보 차원의 적절한 보수 및 유지관리가 필요하다.

| 현 황 | 균열(폭 0.2mm) | 현 황 | 콘크리트 박락(보수부 재손상) |

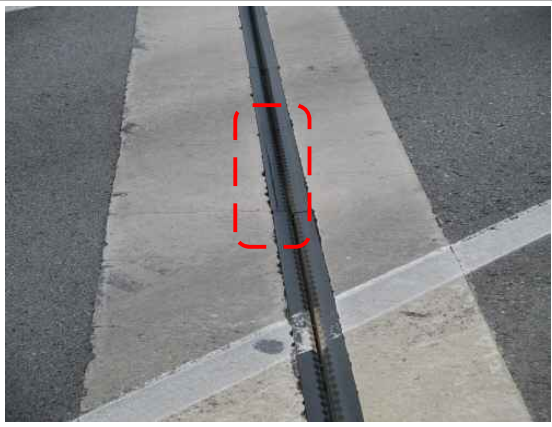
| 위 치 | 상행선 A1 신축이음 | 위 치 | 상행선 A2 신축이음 |

신축이음장치는 Mono Cell Joint로 시공되어 있으며, 소요 유간을 확보하고 있으나, 본체 고무재 손상이 추가 발생하였으며, 기존 손상인 본체 유간 이물질 퇴적 및 채수, 하부 누수 등이 발생한 바, 원활한 기능 발휘를 위한 지속적인 정비가 필요하다. 특히, 신축이음 하부 누수는 하부 구조의 열화 원인이 되므로 유도 배수관 설치 등의 조치가 요망된다.

| 현 황 | 고무재 손상 | 현 황 | 후타재 국부 박락 |

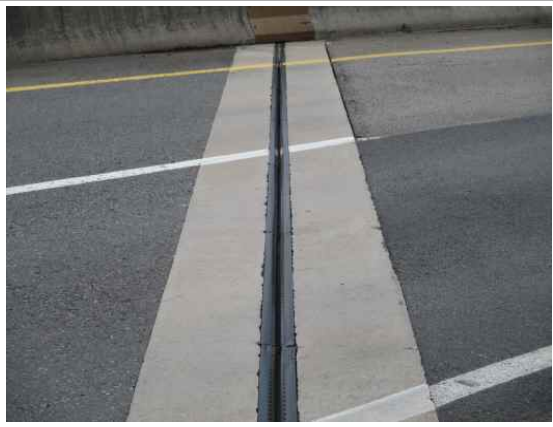
후타재는 일부 구간 국부 박락이 추가 발생한 바, 기존 손상인 폭 0.2~0.3mm 정도의 균열, 접속부 이격 및 단차 등과 더불어 내구성 확보 차원의 적절한 보수가 필요하다.

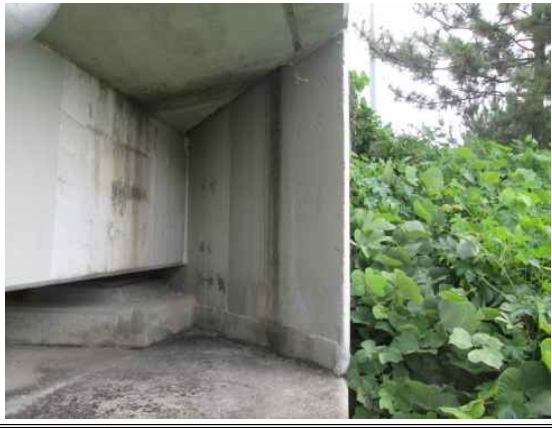
| 위 치 | 하행선 A1 신축이음 | 위 치 | 하행선 A2 신축이음 |

| 현 황 | 하부 누수(홍벽 누수흔적) | 현 황 | 후타재 접속부 이격 및 단차 |

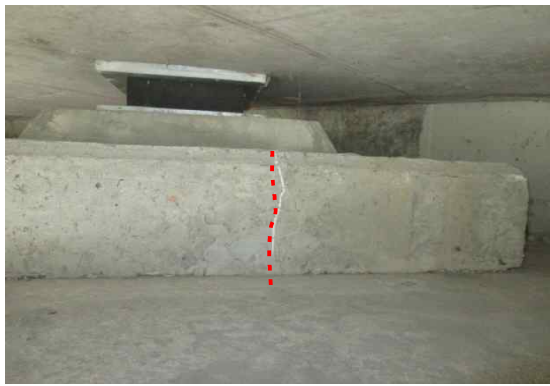
| 위 치 | 하행선 A1 SH3 | 위 치 | 상행선 A2 SH7 |

탄성고무 받침으로 시공된 교량 받침에 대한 점검결과, 무수축물탈 및 받침콘크리트 균열이 추가 발생하였으며, 기존 손상인 무수축물탈 균열, 받침 콘크리트 손상 및 철근노출, 균열, 스톱퍼 상호간섭 등이 확인된 바, 내구성 확보 차원의 적절한 보수 및 주의관찰이 필요하다.

| 현 황 | 받침콘크리트 균열(폭 0.3mm) | 현 황 | 받침콘크리트 손상 및 철근노출 |

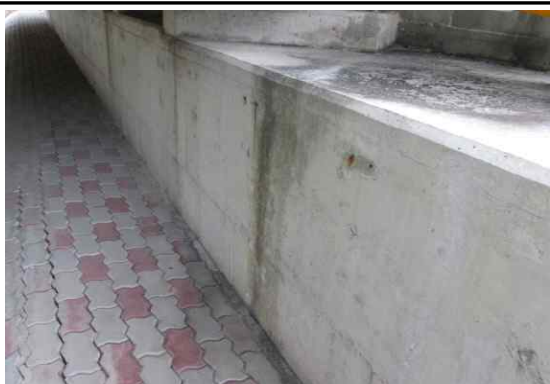
| 위 치 | 하행선 A1 벽체 | 위 치 | 하행선 A2 홍벽 |

교대는 역T형, 교각은 다주식 구조로서, 외관조사 결과, 균열 및 보수부 재균열, 백태, 누수흔적 등의 손상이 추가 발생하였으며, 기존 손상인 균열, 보수부 재균열, 망상균열, 백태, 체수 및 누수흔적 등이 조사된 바, 내구성 확보 차원의 적절한 보수가 필요하다. 특히, 체수 및 누수흔적의 경우 신축이음과 연계한 보수 계획이 필요하다.

| 현 황 | 누수흔적 | 현 황 | 백태 |

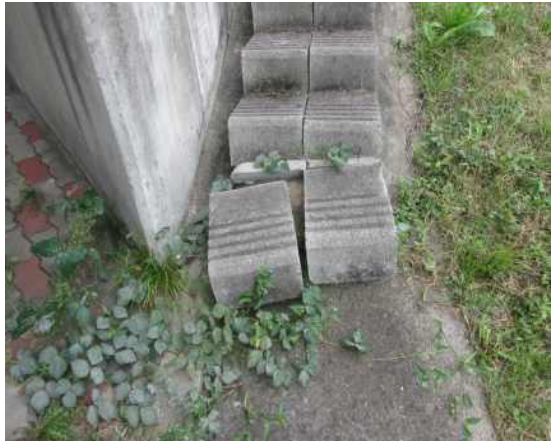
| 위 치 | 상행선 A2 점검계단 | 위 치 | 하행선 A2 법면 |

일부 차수판 볼트 탈락, 점검계단 이격 및 하부 손상, 보호법면 이격 등의 손상이 발생되었으며, 보수가 필요한 상태이다.

| 현 황 | 하부 손상 | 현 황 | 법면 이격 |
