# 신대구부산고속도로 시설물 기 타 종 사 면 점 검 보 고 서

2015. 12

新대구부산고속도로주식회사  
New DAEGU BUSAN Expressway Co., Ltd.

귀사에서 의뢰하신 『2015년 하반기 시설물 안전점검용역(3구간 정기점검)』의 과업을 성실히 수행하고, 그 결과를 본 보고서에 수록하여 부속자료와 함께 제출합니다.

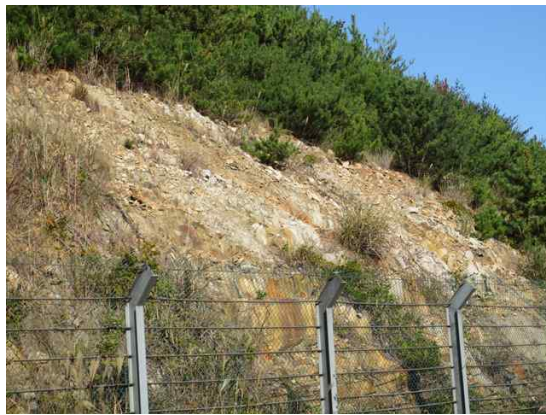
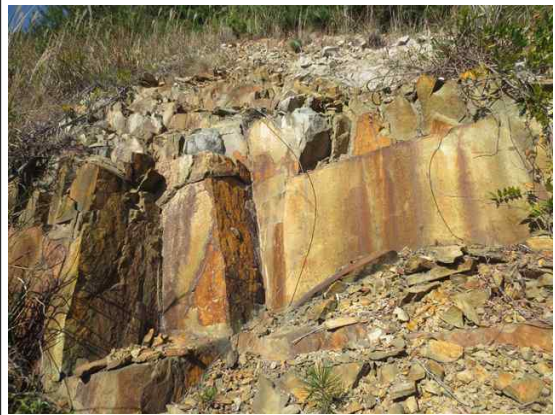
**1** (10공구) 기타종사면1 (R-C 0+260~300m) 1단 심한풍화 및 누수 ⇨ 숯크리트

대상 사면은 암+토사 혼재사면으로, 낙석방지울타리가 전구간 시공되어 있다. 암구간은 전반적으로 심한풍화에 의한 뜬돌 및 낙석 퇴적이 발생하였고, 배수시설은 산마루측구 및 수직도수로 균열이 조사되었다. 사면 하단부에 발생한 심한풍화 구간은 낙석방지울타리가 시공되어 있지만, 절리구간에서 풍화 및 누수(흐름)가 진행중이므로 지속적인 주의관찰 후 진전시 숯크리트 등의 조치가 필요하다.

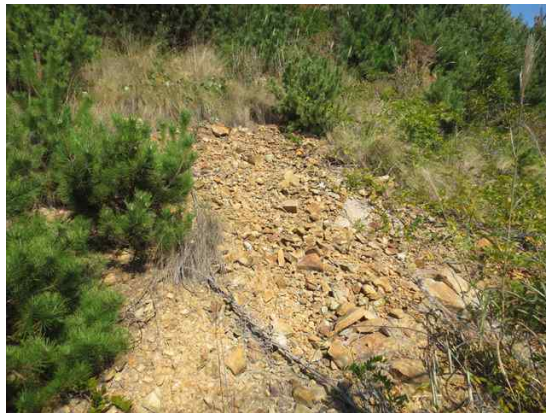
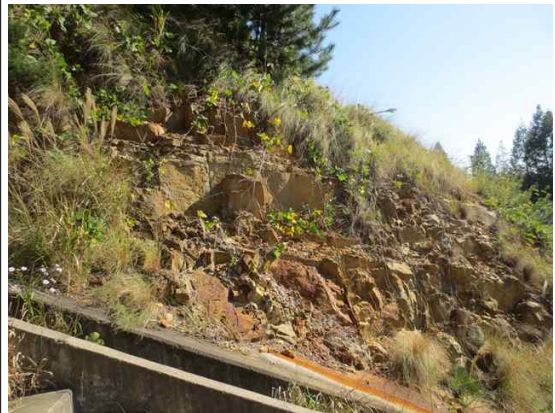
**2** (10공구) 기타종사면1 (R-C 0+340~400m) 1단 심한풍화 및 누수 ⇨ 숯크리트

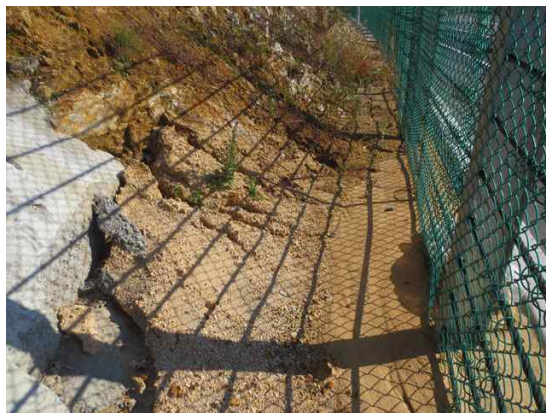
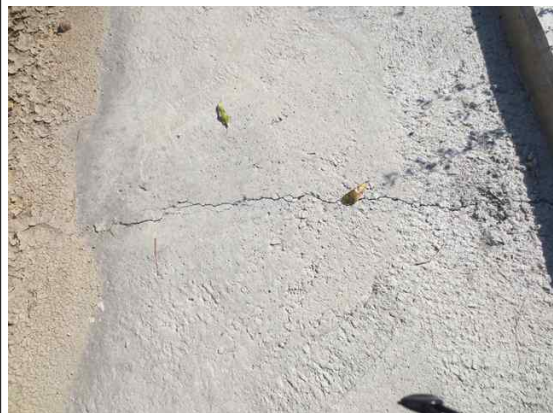
**2** (10공구) 기타종사면2 (R-C 480m)  
1단 심한풍화 하단부 토사퇴적 ⇨ 정비

대상 사면은 암+토사 혼재사면으로, 낙석방지울타리가 전구간 시공되어 있다. 암구간은 발달된 절리를 중심으로 심한풍화에 의한 이완암 및 뜬돌이 발생 하였으며, 일부 구간 절리부 누수(흐름)가 조사되었다. 배수시설은 산마루측구 및 수직도수로가 있으며 소단배수로에 균열이 일부 조사되었다. STA.0+460~500m 심한풍화 구간은 현재 하단부에 토사가 퇴적되어 있어 정비가 요망되며, 심한 풍화 및 누수(흐름) 구간은 주의관찰이 필요하다.

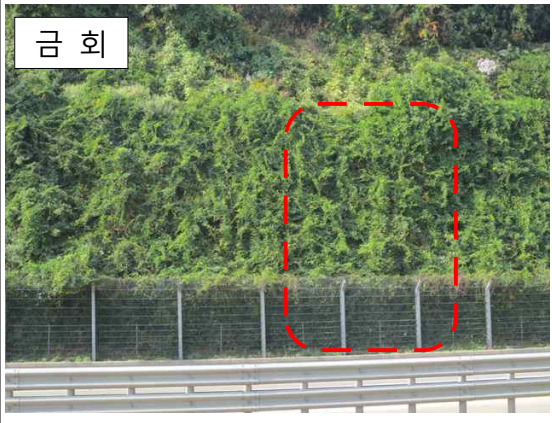
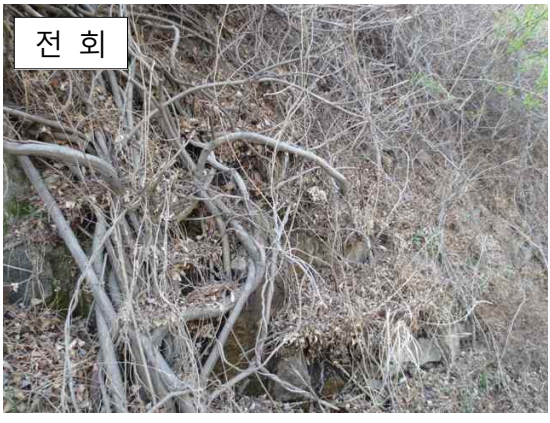
| <p><b>1</b> (10공구) 기타종사면7 (13.77K) 1단 누수 및 표층유실 추가 우려 ⇨ 합벽(A=10*10)</p> | |

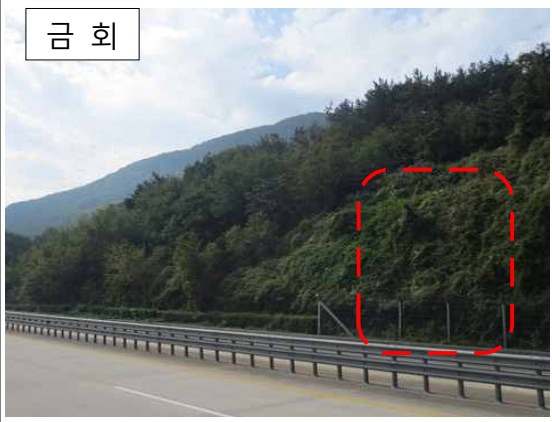
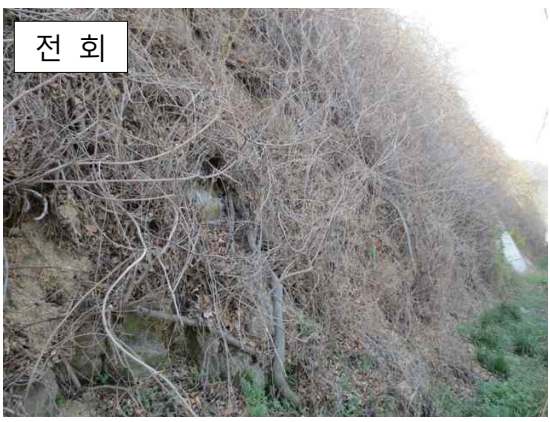
| <p><b>2</b> (10공구) 기타종사면7 (13.73K) 1단 표층유실 추가 우려 ⇨ 합벽(A=10*10)</p> | |

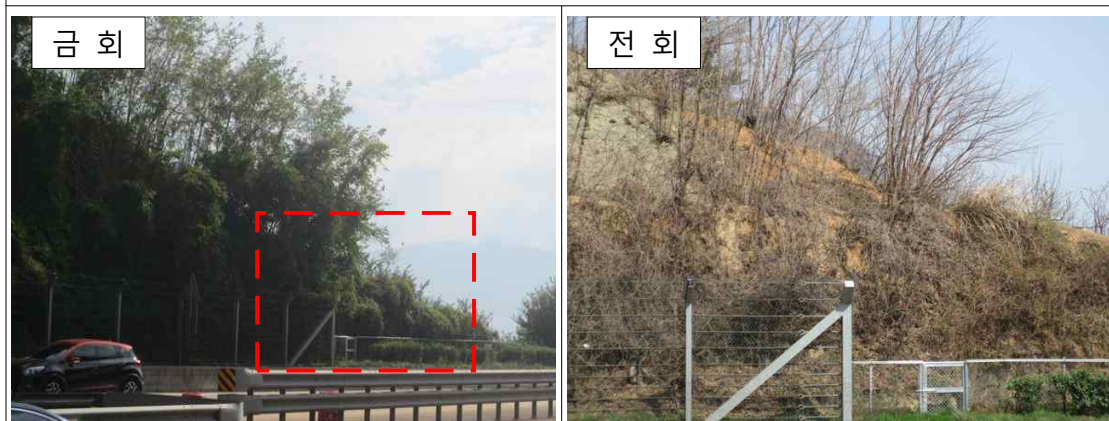
**3** (10공구) 기타종사면8 (13.71K) 1단 표층유실 ⇨ 주의관찰

대상 사면은 암+토사 혼재사면으로, 낙석방지울타리가 시공되어 있으며, 인장균열 등의 파괴징후는 없는 상태이다. 기 발생된 표층 유실, 녹생토 유실, 하단부 이완암 구간은 현재 식생이 양호한 상태이나, 손상의 진전여부에 대한 주의관찰이 필요하다.

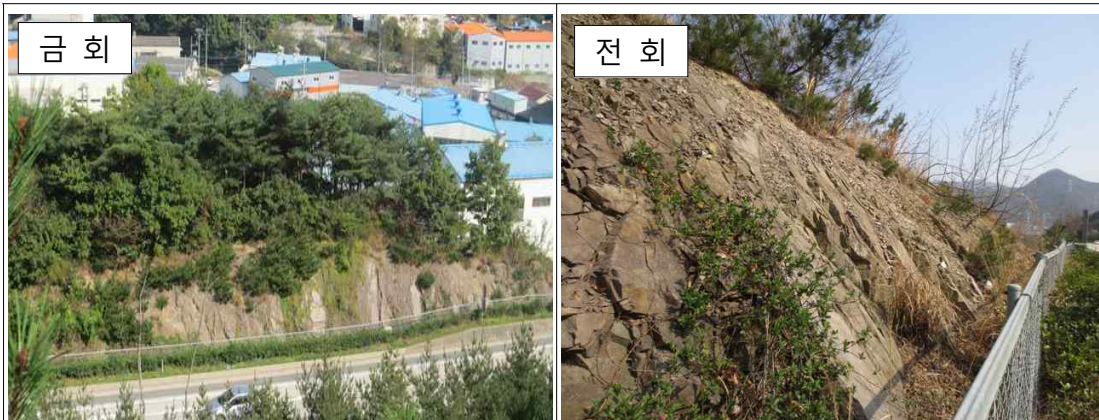
**1** (10공구) 기타종사면10 (17.01~17.05K) 1단 심한풍화 ⇨ 주의관찰

대상 사면은 암+토사 혼재사면으로, 17.01~17.05K 1단에서 심한풍화로 인한 이완암 및 뜯돌이 발달된 상태이다. 하단부에 야생동물유도울타리 시공으로 인하여 도로유입가능성은 낮은 편이나, 손상의 진전 유무에 대한 주의관찰이 필요하다.

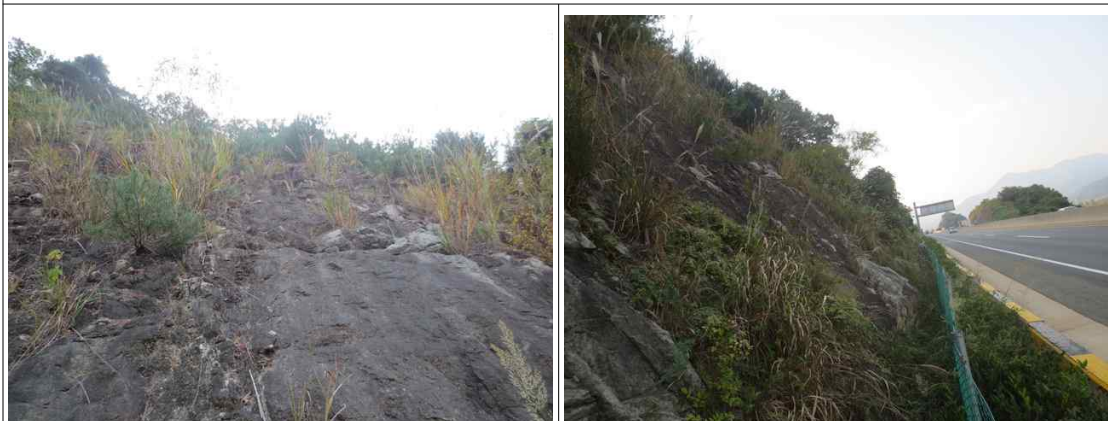
**2, 3** (10공구) 기타종사면12 (19.25~19.28K) 1단 이완암 및 누수 ⇨ 숯크리트

대상 사면은 암+토사 혼재사면으로, 보호공은 낙석방지울타리, 낙석방지망이 시공되어 있다. 암구간은 풍화에 의한 이완암 및 뜯돌이 조사되었으며, 토사구간은 상부의 표층유실 및 수목, 암괴가 다수 조사되었다. 특히, 19.26~19.28K 1단 이완암 구간은 진전시 낙석이 우려되므로 슛크리트 등의 조치가 필요하며, 기타 손상부는 주의관찰이 필요하다.

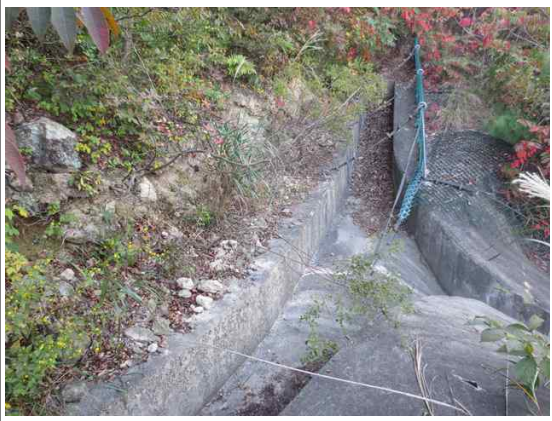
| <p><b>4</b> (10공구) 기타종사면12 (19.17~19.20K)<br/>상부 표층유실 ⇨ 주의관찰</p> | <p><b>5</b> (10공구) 기타종사면12 (19.19K)<br/>절리부 누수 ⇨ 주의관찰</p> |

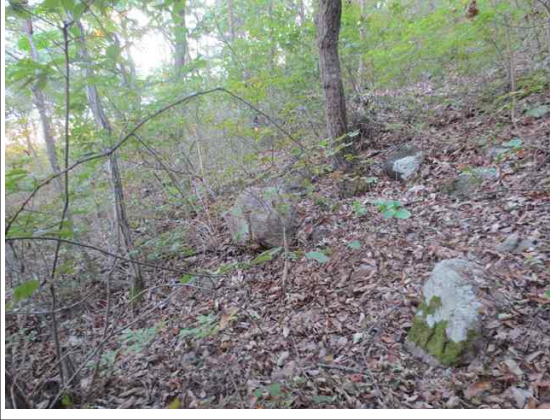
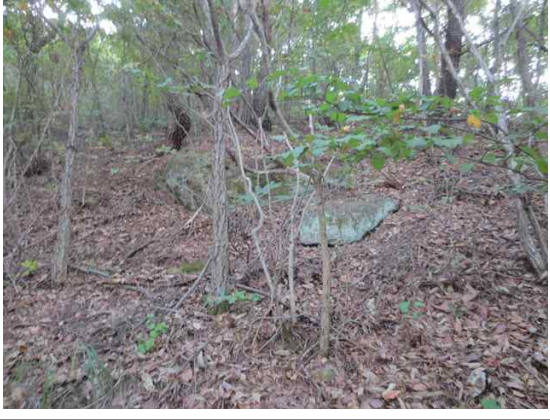
| <p><b>6</b> (10공구) 기타종사면12 (19.13~19.27K) 자연사면부 암괴 다수 ⇨ 주의관찰</p> | |

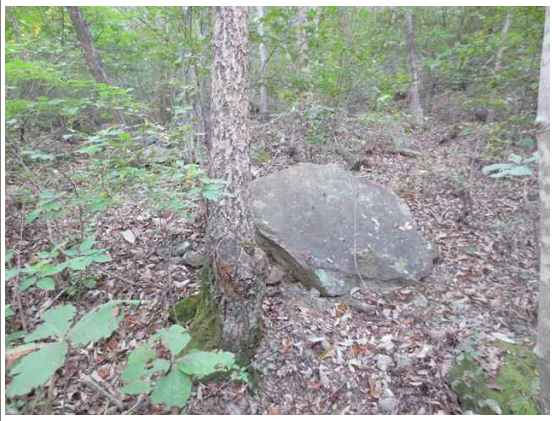
| <p><b>6</b> (10공구) 기타종사면12 (19.13~19.27K)<br/>자연사면부 암괴 다수 ⇨ 주의관찰</p> | <p><b>기타</b> 측구 및 점검 동선 구간 제초 필요</p> |

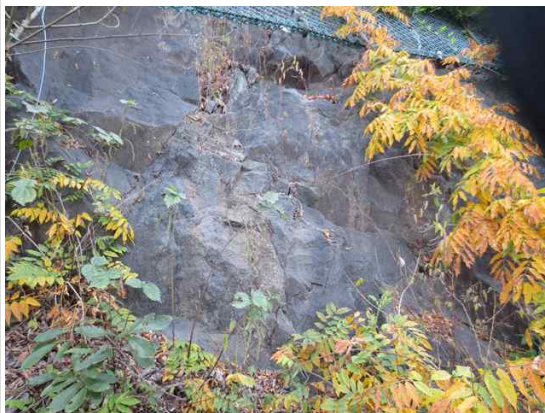
| <p><b>5</b> (10공구) 기타종사면19 (21.15K)<br/>1단 하단부 누수흔적 ⇨ 주의관찰</p> | <p><b>6</b> (10공구) 기타종사면19 (21.14K)<br/>자연사면 울타리 토사퇴적 ⇨ 정비</p> |

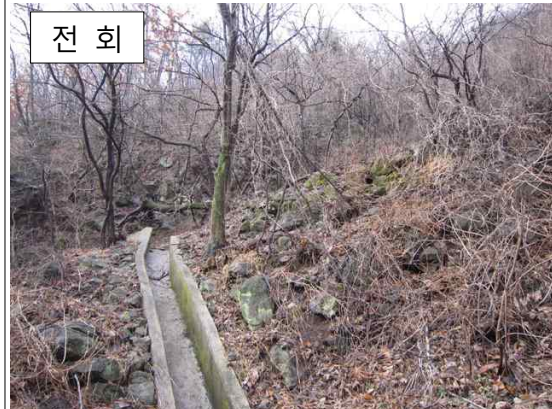
| <p><b>7</b> (10공구) 기타종사면19 (21.21K) 계곡부 토석류 ⇨ 주의관찰</p> | |

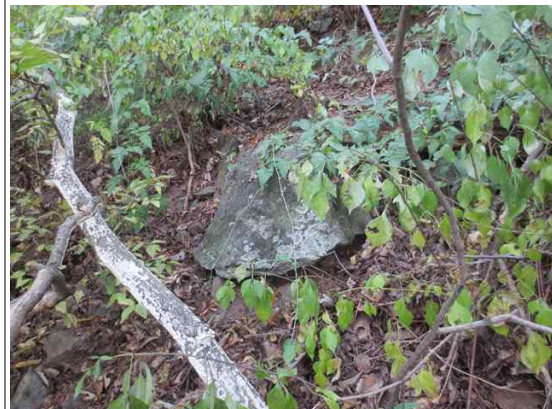
| <p><b>8</b> (10공구) 기타종사면19 (21.13~21.21K) 자연사면부 암괴 다수 ⇨ 주의관찰</p> | |

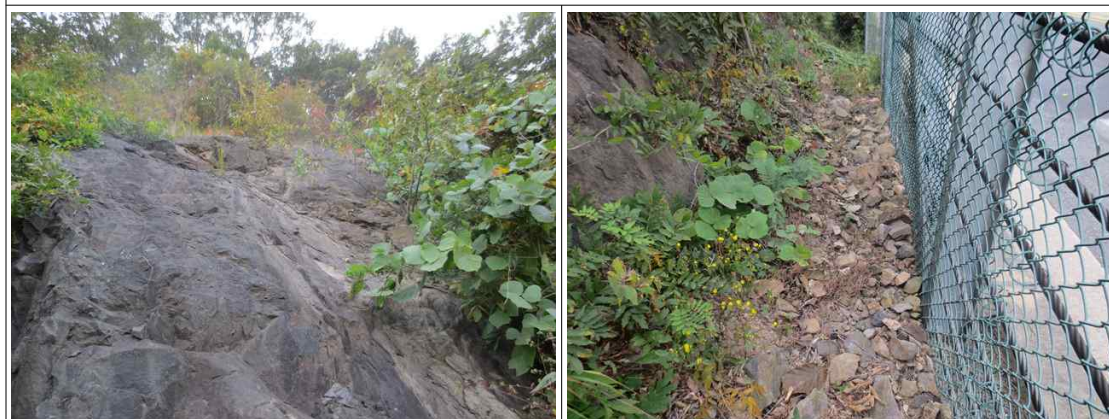
**6** (10공구) 기타종사면21 (21.54K) 1단 이완암 및 하부 낙석 퇴적 ⇨ 주의관찰

대상 사면은 암사면으로, 보호공은 낙석방지울타리가 시공되어있고, 양호한 상태이다. 암사면에 발달된 절리를 따라 풍화가 진행중이며, 이완암, 절리부 누수, 표층유실이 조사되었다. 자연사면부에 다수 분포하는 암괴 및 절토부 이완암 구간은 주의관찰이 요구되며, 진전시 포획, 낙석방지망 등의 조치가 필요하다.

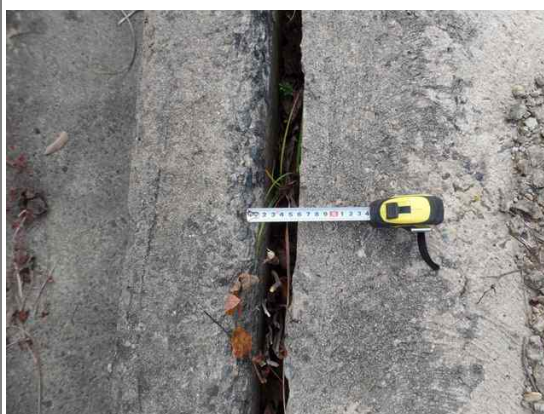
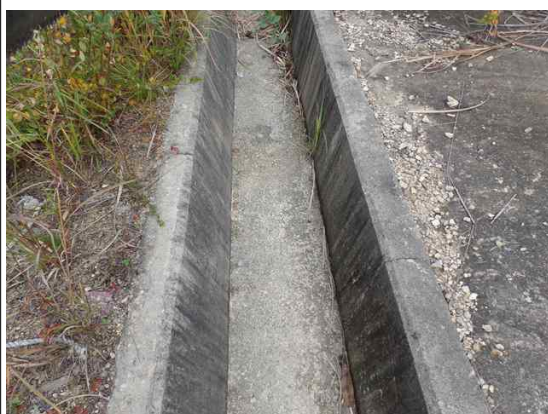
**2** (9공구) 기타종사면27 (24.16~24.17K)  
측구 이격 및 토사퇴적 ⇨ 주의관찰, 정비

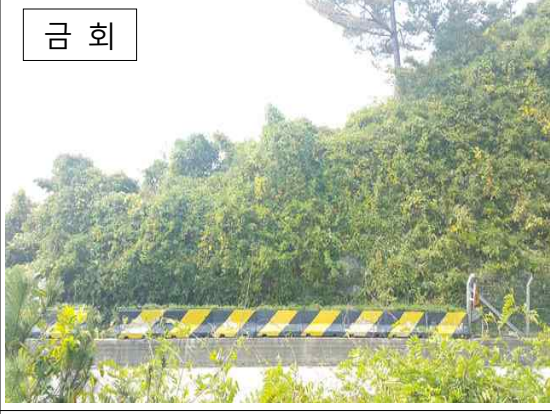
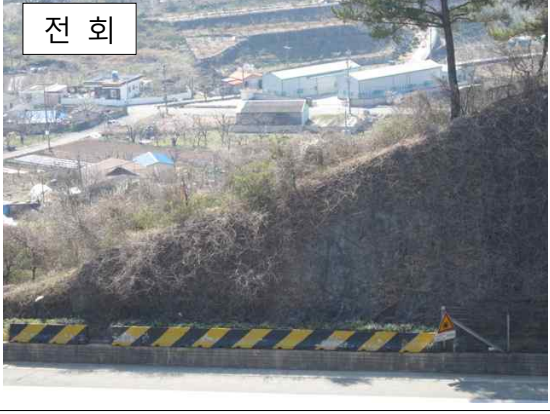
| <p><b>2</b> (9공구) 기타종사면28 (27.77K) 1단 이완암 ⇨ 주의관찰</p> | |

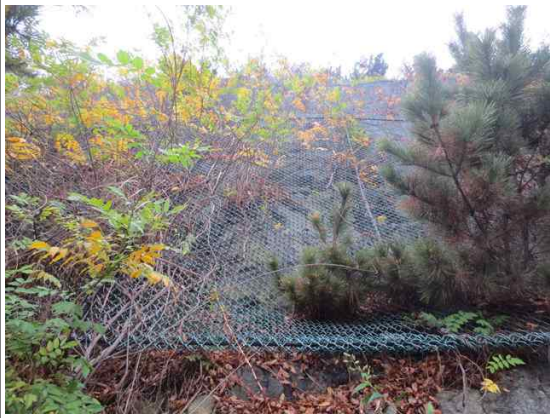
| <p><b>2</b> (8공구) 기타종사면33 (42.33K)<br/>1단 절리부 이완암, 누수 ⇨ 주의관찰</p> | <p><b>3</b> (8공구) 기타종사면33 (42.43K)<br/>1단 절리부 이완암 ⇨ 주의관찰</p> |

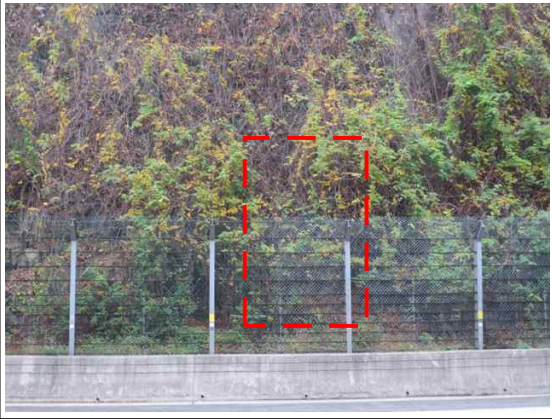
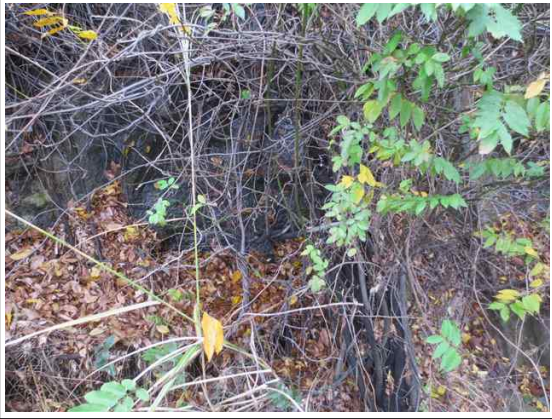
| <p><b>4</b> (8공구) 기타종사면33 (42.47K) 1단 절리부 누수 ⇨ 주의관찰</p> | |

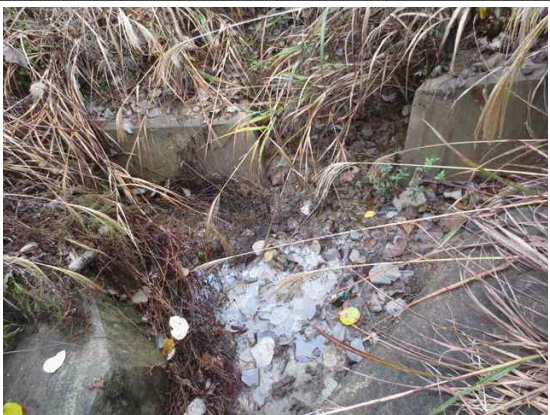
| <div data-bbox="252 1323 304 1373" data-label="Text"> <p>6</p> </div> <div data-bbox="312 1335 1015 1373" data-label="Text"> <p>(8공구) 기타종사면33 (42.48K) 배수로 토사퇴적 ⇨ 정비</p> </div> | |

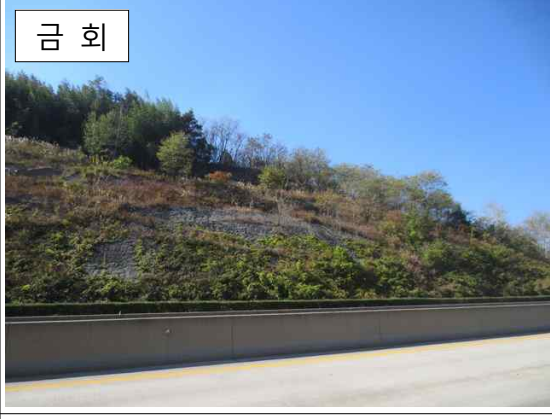
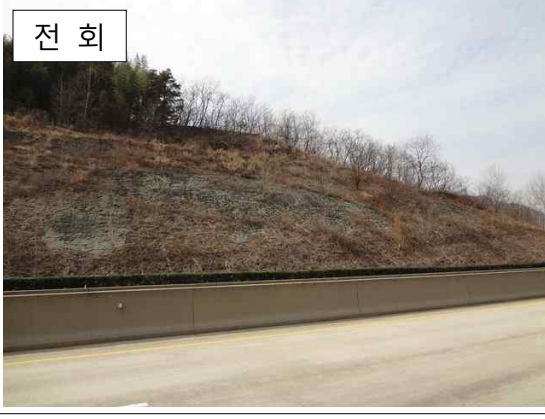
| <p><b>2</b> (4공구) 기타종사면46 (66.48~66.56K) 1단 뜯돌 발달 ⇨주의관찰</p> | |

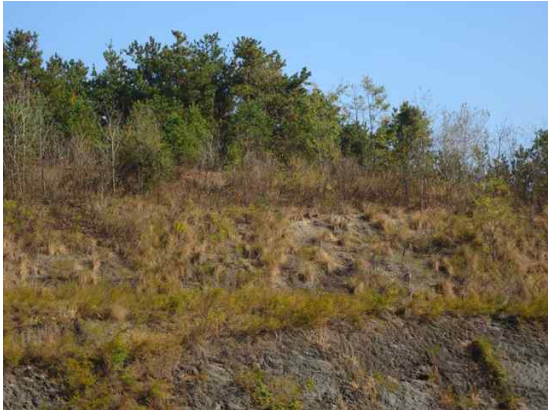
| <b>1</b> (4공구) 기타종사면47 (66.49K)<br>2단 식생불량 ⇨ 주의관찰 | <b>2</b> (4공구) 기타종사면47 (66.48K)<br>1소단 배수로 균열 ⇨ 균열보수 |

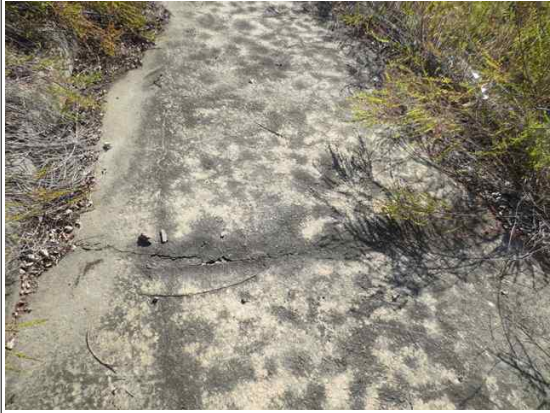
| ■ 4공구 기타종사면47 (대구방향) (L=150m, 66.42~66.57K) | | | |
|---|---|---|---|
| 배수시설 | ② 1소단배수로 균열 (L=9m, 3EA) | 균열보수 | |

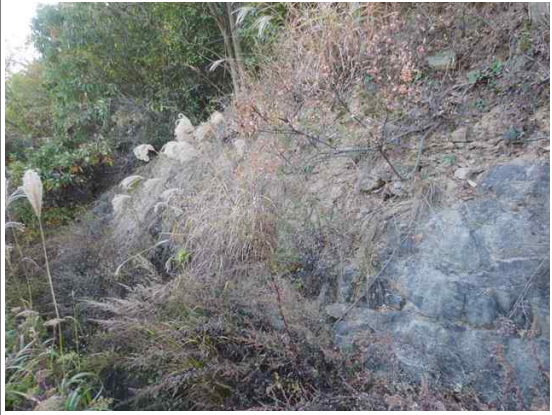
| <p><b>5</b> (4공구) 기타종사면52 (67.34K)<br/>상단부 표층유실 ⇨ 주의관찰</p> | <p><b>6</b> (4공구) 기타종사면52 (67.27K)<br/>하단부 낙석퇴적 ⇨ 정비</p> |

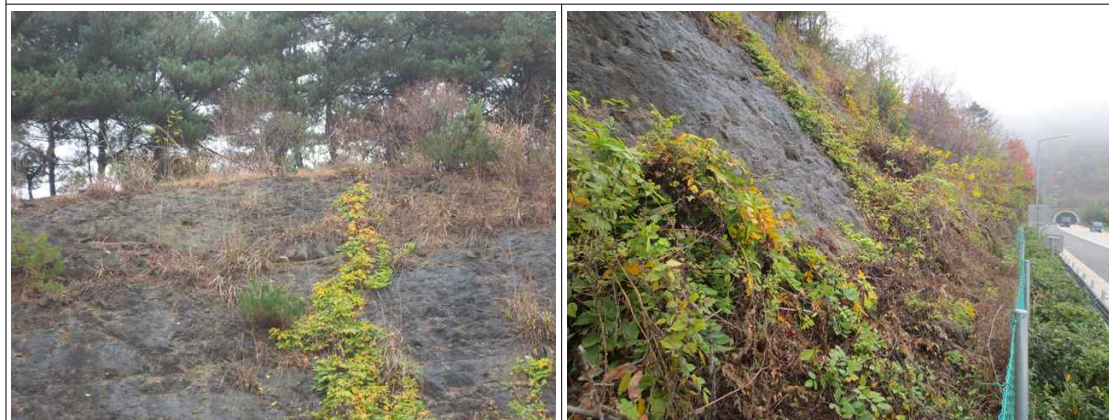
**1** (4공구) 기타종사면56 (68.64K) 1단 이완암 및 낙석퇴적 ⇨ 주의관찰 및 정비

**2** (4공구) 기타종사면56 (68.59K) 1단 이완암 및 낙석퇴적 ⇨ 주의관찰 및 정비

대상 사면은 암+토사 혼재 사면으로 풍화에 의한 이완암 및 낙석퇴적이 일부 조사되었다. 기 발생한 손상은 야생동물유도울타리 시공으로 위험성은 낮으나, 지속적인 관찰이 요망된다.

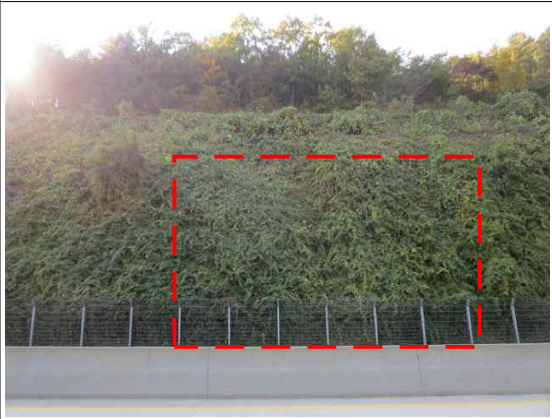
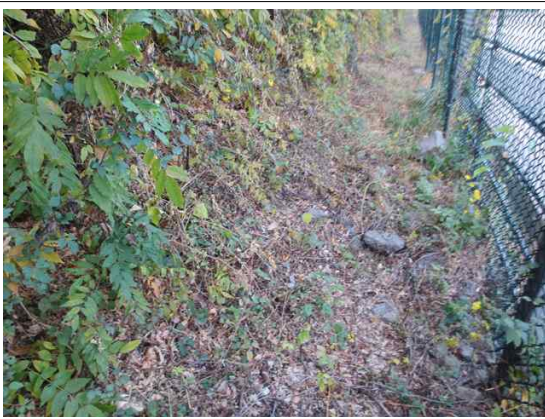
| <p><b>3</b> (4공구) 기타종사면60 (71.36K) 1단 이완암 ⇨ 슛크리트(A=20m*20m)</p> | |

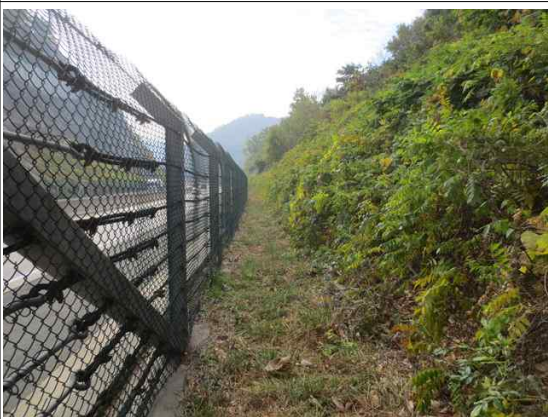
| <p><b>3</b> (3공구) 기타종사면66 (76.64K)<br/>하단부 전경 ⇨ 주의관찰</p> | <p><b>4</b> (3공구) 기타종사면66 (76.47K)<br/>1단 편책 ⇨ 주의관찰</p> |

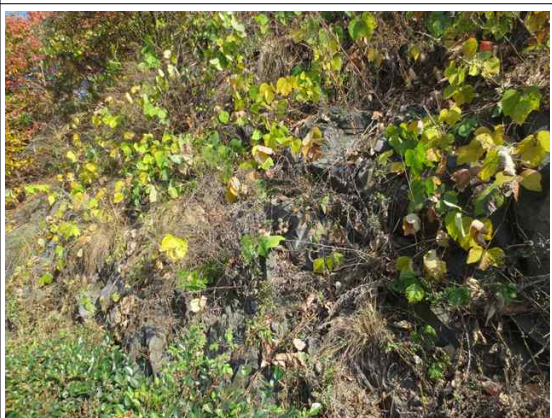
| <p><b>3</b> (3공구) 기타종사면69 (77.58K)<br/>1단 이완암 ⇨ 주의관찰</p> | <p><b>4</b> (3공구) 기타종사면69 (77.54K)<br/>1단 사면 수목 ⇨ 벌목</p> |

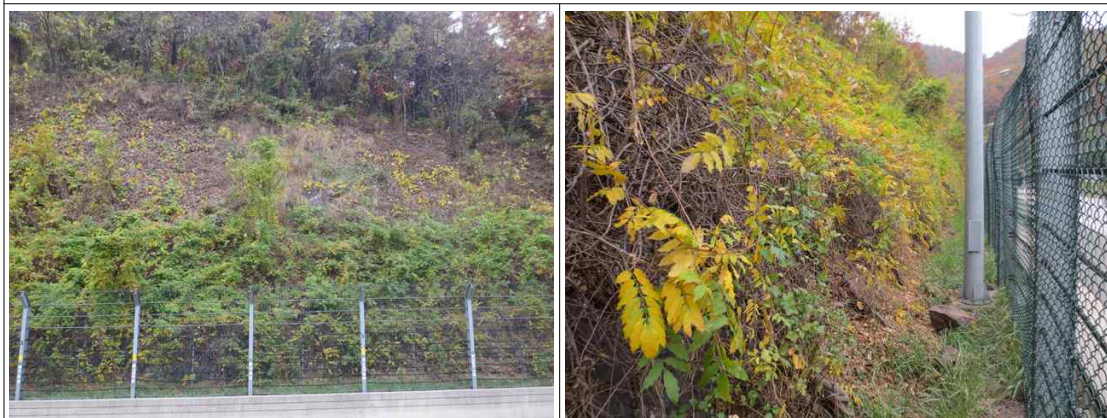
**2** (3공구) 기타종사면74 (79.57K) 1단 이완암 및 낙석퇴적 ⇨ 주의관찰, 정비

**3** (3공구) 기타종사면74 (79.54K) 1단 이완암 및 낙석퇴적 ⇨ 주의관찰, 정비

대상 사면은 암+토사 혼재사면으로, 보호공은 낙석방지울타리, 록볼트가 시공되어 있다. 암구간은 절리를 따라 이완암 및 뜯돌이 발달되었으며, 절리부 누수가 일부 조사되었다. 암사면 전반에 풍화가 진행중이므로 절리 및 이완암 구간에 지속적인 관찰 및 정비가 요망된다.

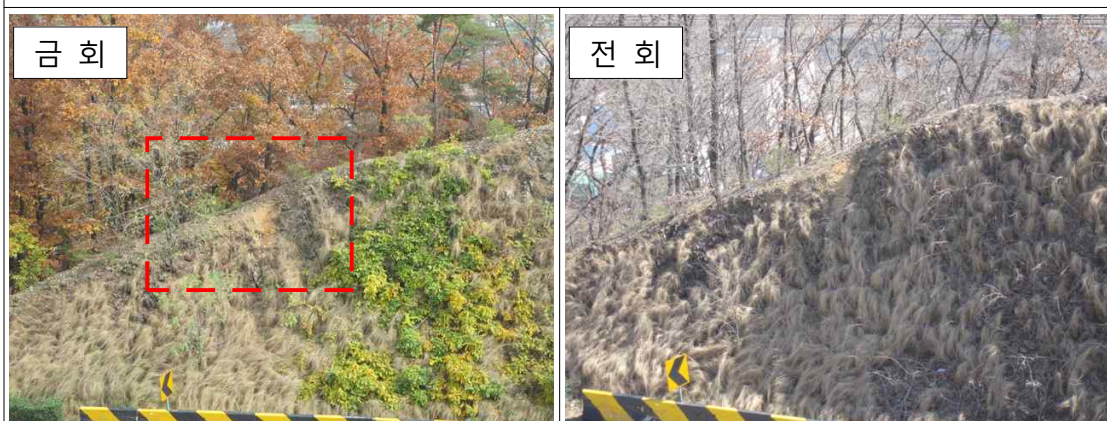
**1** (3공구) 기타종사면79 (81.20~81.22K) 1단 심한풍화 및 이완암 ⇨ 주의관찰

**2** (3공구) 기타종사면79 (81.23K) 1단 표층유실 ⇨ 주의관찰

대상 사면은 암사면으로, 하단부에 방호벽이 시공되어 있다. 사면 전반에 걸쳐 풍화에 의한 이완암이 다수 조사되었으며, 일부 국부적인 표층유실이 확인되었다. 기 발생한 손상은 큰 위험성은 없으나, 지속적인 관찰이 요망된다.

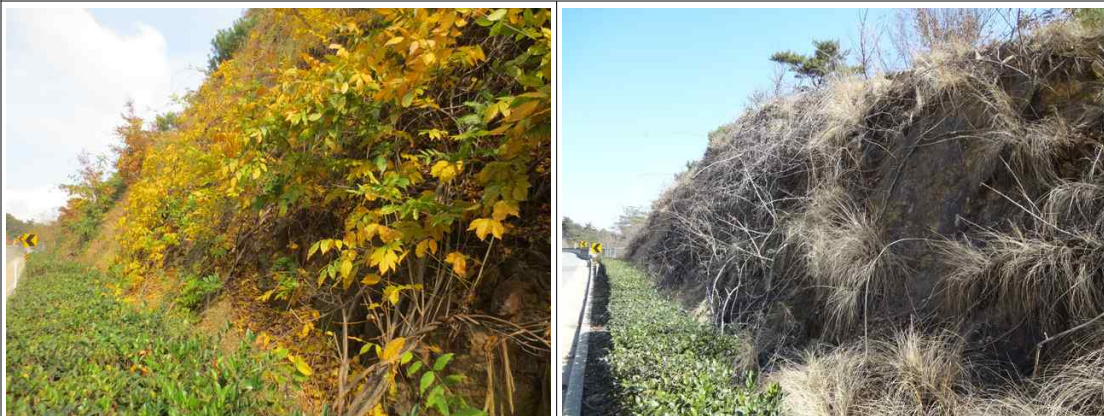
**1** (3공구) 기타종사면80 (81.31~81.32K) 1단 심한풍화 ⇨ 주의관찰

**1** (3공구) 기타종사면80 (81.24~81.30K) 1단 낙석위험 ⇨ 낙석방지울타리(L=60m)

대상 사면은 암사면으로, 전구간 심한풍화로 인한 이완암 및 뜯돌이 다수 발달된 상태이다. 특히, 81.24~81.30K 구간은 낙석위험이 존재하고, 도로와의 이격거리가 좁으므로, 낙석방지울타리 시공 등의 조치가 요망되며, 손상의 진전에 대한 주기적인 관찰이 필요하다.

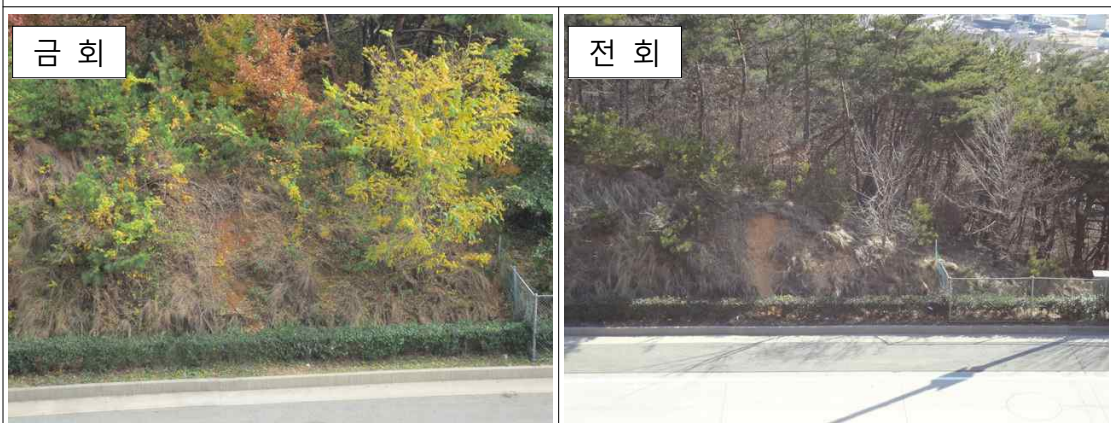
**2** (3공구) 기타종사면82 (81.54K) 1단 표층유실 ⇨ 주의관찰

**3** (3공구) 기타종사면82 (81.51K) 1단 표층유실 ⇨ 방호벽(L=10m)

대상 사면은 암+토사 혼재사면으로, 암구간은 전반적으로 풍화에 의한 뜬 돌이 발달된 상태이다. 토사구간은 81.51K, 81.54K 구간에 표층유실이 조사되었다. 강우시 추가 손상이 우려되므로 진전에 대한 지속적인 관찰 및 방호벽 등의 적절한 조치가 요망된다.

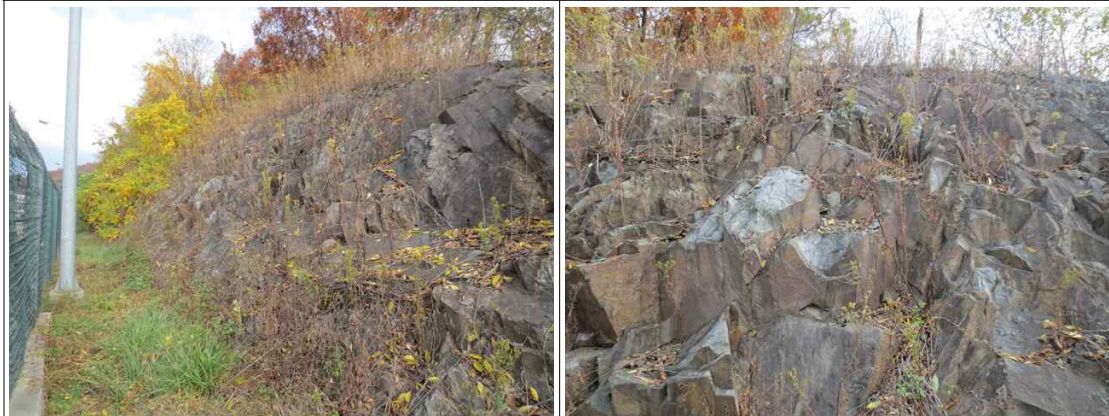
**1** (2공구) 기타종사면92 (87.11~87.23K) 1단 이완암 및 뜯돌 ⇨ 주의관찰

대상 사면은 암사면으로, 보호공은 낙석방지망, 낙석방지울타리가 시공되어 있다. 절리부 발달로 인한 이완암 및 뜯돌이 다수 조사되었으며, 일부 구간 누수가 발생된 상태이다. 현재 낙석방지망 시공으로 큰 문제가 없는 상태이나, 풍화가 진행중이므로 지속적인 관찰이 필요하다.

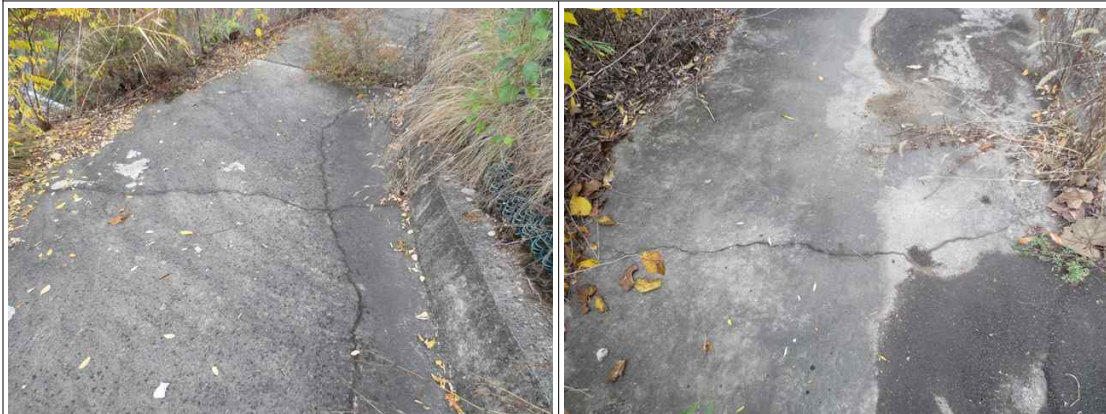
**1** (2공구) 기타종사면95 (STA+20~35) 1단 이완암, 하부 낙석퇴적 ⇨ 주의관찰

**2** (2공구) 기타종사면95 (STA+25)  
1소단 배수로 균열 ⇨ 균열보수

**3** (2공구) 기타종사면95 (STA+40)  
1소단 배수로 균열 ⇨ 균열보수

대상 절토사면은 암사면으로, 보호공은 낙석방지망 및 낙석방지울타리가 시공되어있다. 발달된 절리를 중심으로 이완암 및 낙석퇴적 등이 다수 발생한 것으로 조사되었다. 전반적으로 풍화가 진행중이므로 주의관찰이 요구되며, 배수시설 균열은 보수가 필요하다.

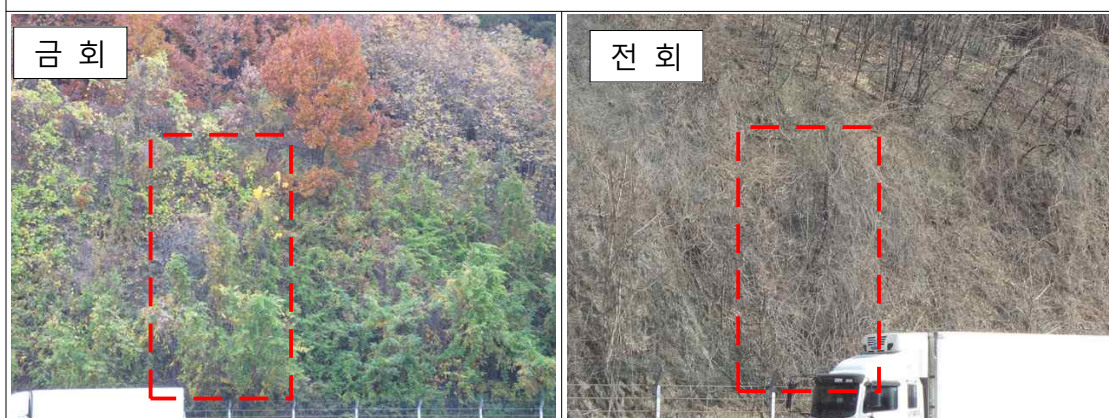
**1** (2공구) 기타종사면96 (87.60K) 1단 파쇄대 이완암, 낙석퇴적 ⇨ 주의관찰

**2** (2공구) 기타종사면96 (87.57K) 1단 파쇄대 이완암, 낙석퇴적 ⇨ 주의관찰

대상 절토사면은 암사면으로, 보호공은 낙석방지망, 낙석방지울타리, 솟크리트가 시공되어 있다. 전반적으로 풍화에 의한 이완암 및 뜯돌이 발달한 상태이다. 특히, 87.57K, 87.60K 파쇄대 구간은 강우시 손상이 우려되므로 지속적인 관찰이 요구되며 진전시 합벽 등의 조치가 필요하다.

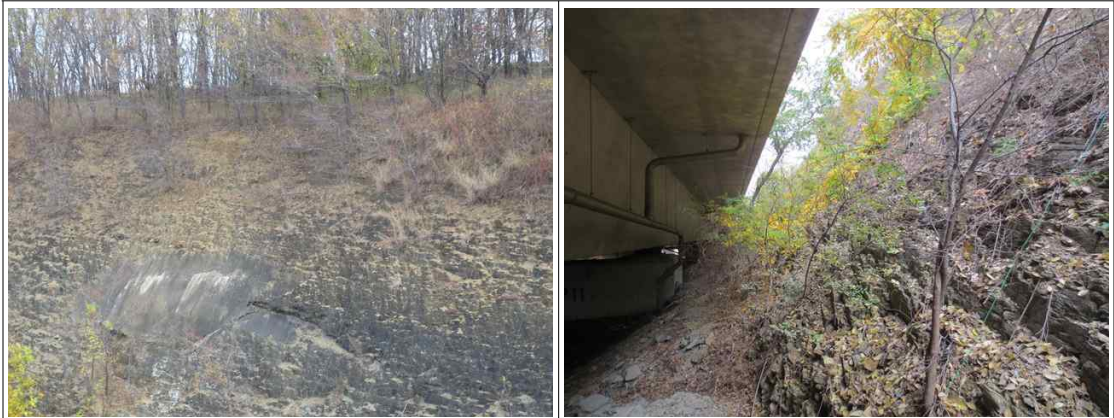
**1** (1공구) 기타종사면99 (88.45K) 1단 표층유실 ⇨ 주의관찰

대상 사면은 암사면으로 보호공은 슛크리트, 락볼트가 시공되어 있다. 전구  
간 풍화로 인한 표층유실이 다수 조사되었다. 현재 풍화가 진행중이므로 주기  
적인 점검을 통한 손상의 관찰이 필요하다.

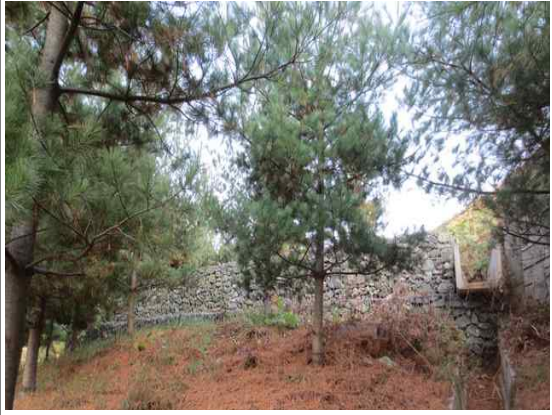
| <p><b>3</b> (10공구) 기타종사면100 STA.0+105<br/>2단 개비온 ⇨ 양호</p> | <p><b>4</b> (10공구) 기타종사면100 STA.0+60<br/>1단 돌망태공 ⇨ 양호</p> |

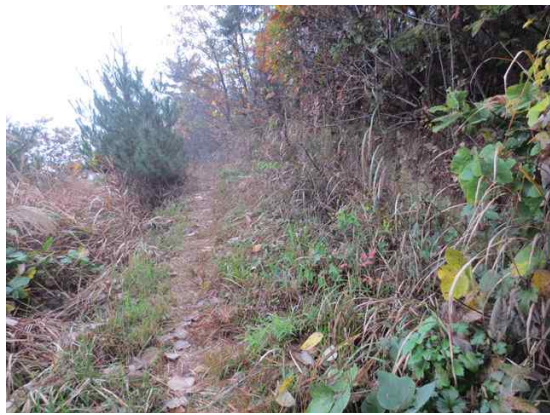
| <p><b>3</b> (9공구)기타종사면103 STA.0+185<br/>1단 표층유실 ⇨ 주의관찰</p> | <p><b>4</b> (9공구)기타종사면103 STA.0+305<br/>1단 녹색토유실 ⇨ 주의관찰</p> |

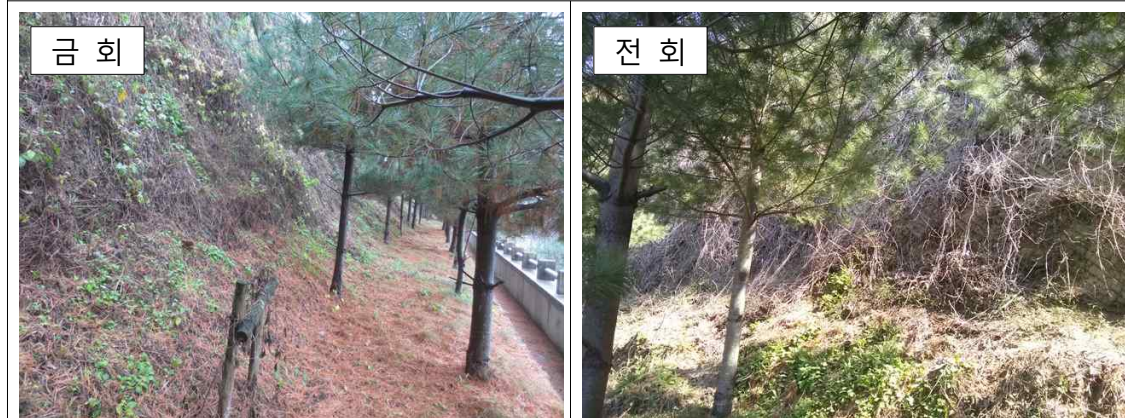
**1** (9공구)기타종사면104 STA.0+35 1단 숯크리트 탈락 ⇨ 주의관찰

**2** (9공구)기타종사면104 STA.0+90 1단 녹생토 유실(A=15m\*5m) ⇨ 주의관찰

대상 사면은 암+토사가 혼재된 터널부사면으로 숯크리트, 낙석방지망이 시공되어 있다. 갭문 배후부는 급한 경사에 의한 녹생토 유실이 일부 조사되었으며, 숯크리트부에 국부적인 탈락이 발생한 것으로 조사되었다. 기 발생한 손상은 진전 유무에 대한 주의관찰이 필요하다.

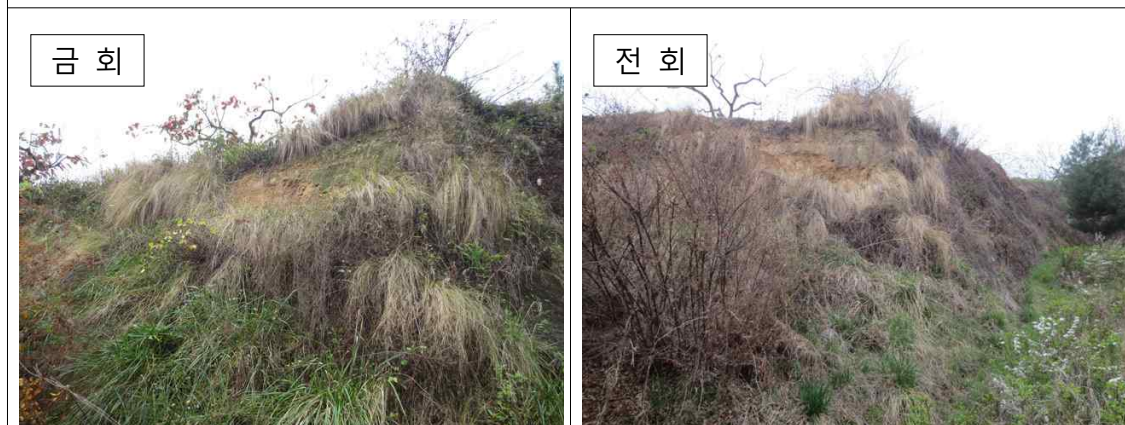
**1** (9공구)기타종사면105 STA.0+70 1단 녹생토 유실(A=10m\*3m) ⇨ 주의관찰

**2** (9공구)기타종사면105 STA.0+90 1단 숯크리트 파손, 유실(A=10m\*10m) ⇨ 주의관찰

대상 사면은 암+토사가 혼재된 터널부사면으로 숯크리트, 낙석방지망, 낙석 방지울타리가 시공되어 있다. 1단 사면부에 노출된 암반은 보통~심한 풍화 상태로 조사되었으며, 이완암 블록, 절리부 누수가 일부 확인되었다. 사면보호공은 식생공 및 숯크리트공으로 표면이 보호되어 있으며, 국부적으로 숯크리트 파손 및 표층유실, 녹생토 유실, 수목이 조사되었다. 기 발생한 손상은 진전 유무에 대한 주의관찰이 필요하며, 표층유실 및 숯크리트 파손부는 우수 유입에 의한 추가 손상이 우려되므로 보수 및 정비를 통한 유지관리가 필요하다.

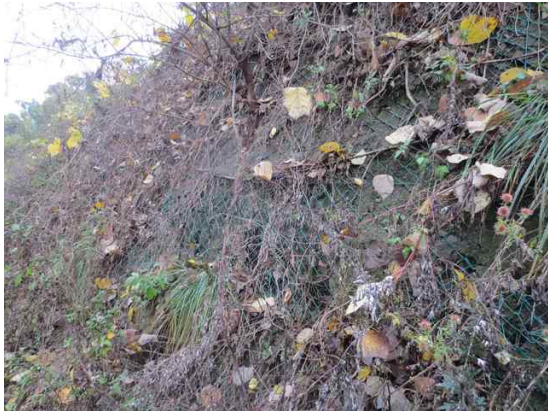
| <p><b>3</b> (8공구) 기타종사면107 STA.0+20m<br/>녹생토 유실 ⇨ 주의관찰</p> | <p><b>4</b> (8공구) 기타종사면107 STA.23+820m<br/>1단 녹생토 유실 ⇨ 주의관찰</p> |

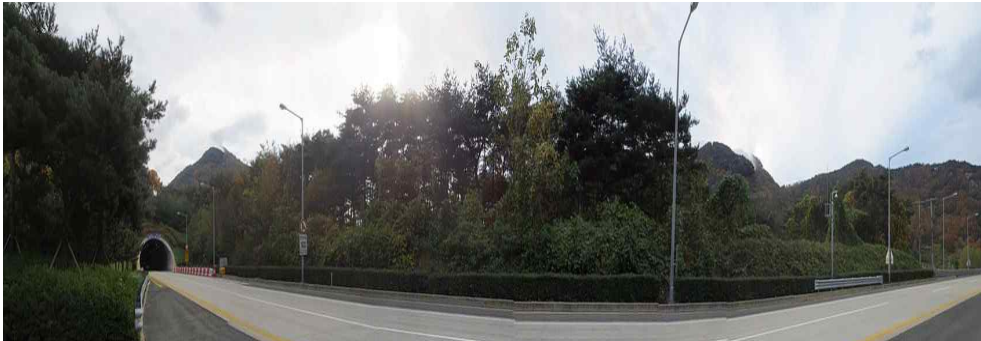
**1** (7공구)기타종사면108 전경 ⇨ 양호

대상 사면은 암+토사 혼재사면으로 녹생토가 시공되어 있으며, 전반적으로 손상이 없는 양호한 상태로 조사되었다.

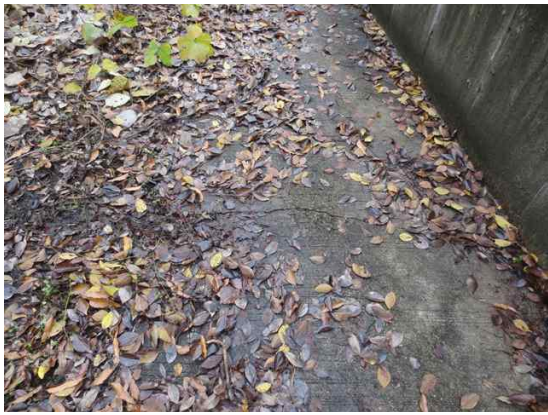
| <p><b>1</b> (3공구)기타종사면110 STA.0-25<br/>1소단 배수로 균열 ⇨ 균열보수</p> | <p><b>2</b> (3공구)기타종사면110 STA.0-25<br/>상단부 측구 균열 ⇨ 균열보수</p> |

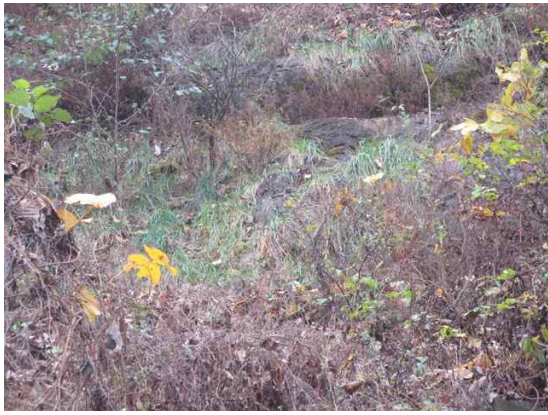
| <p><b>3</b> (3공구)기타종사면110 STA.0+25~-25<br/>2단 녹생토 유실 ⇨ 주의관찰</p> | <p><b>4</b> (3공구)기타종사면110 STA.0+25~-25<br/>2단 녹생토 유실 ⇨ 주의관찰</p> |
