# 제 출 문

귀사에서 의뢰하신 『2015년 하반기 시설물 안전점검용역(1구간 정밀안전진단)』을 성실히 수행하고 동대구JCT3교의 결과를 본 보고서에 수록하여 부속자료와 함께 제출합니다.

## 동대구JCT3교 정밀안전진단 결과표

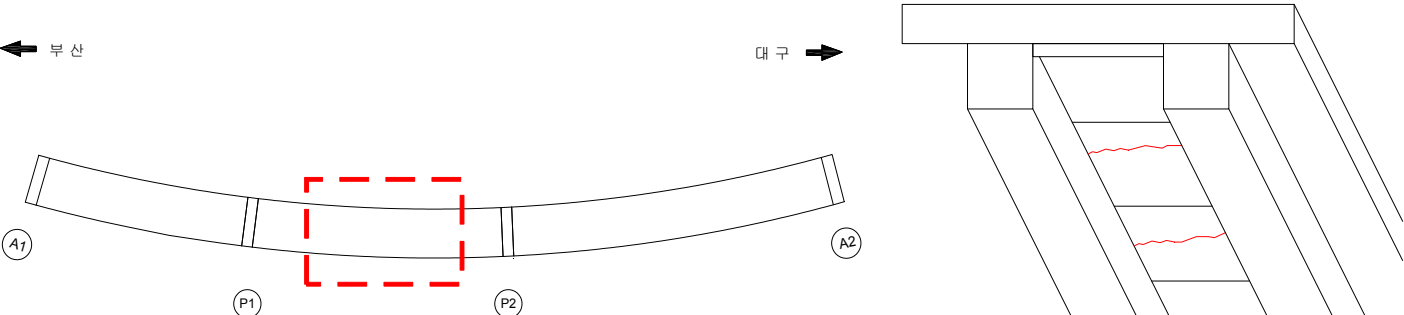
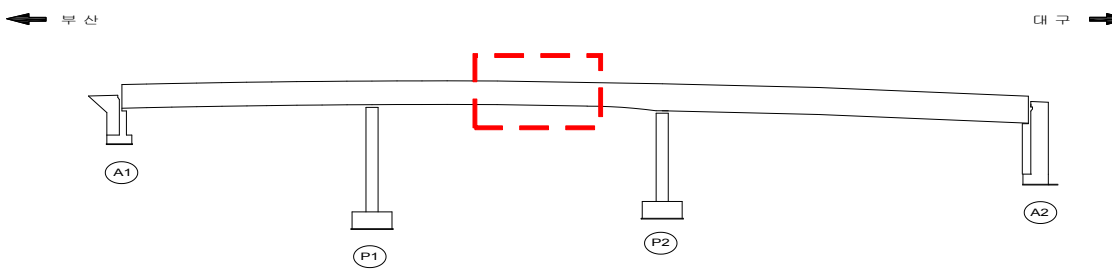
| <div>■ 중점유지관리 사항</div> <div>① 바닥판하면 횡방향균열</div> <div>· S2</div> <div><div>- 거더에 의해 구속된 시공초기 건조수축에 의한 손상</div><div>- 중차량 통행, 충격에 의한 진전</div></div> <div>② 바닥판하면 상세 조사</div> <div><div>- 손상 진전 여부 점검</div><div>- 습윤상태 확인하여 균열부 백태로 진전 여부 점검</div></div> | <div>■ 점검방향 : ①바닥판하면 횡방향균열(S2) ⇨ ②바닥판하면 상세 조사</div> <div>〈바닥판하면 횡방향균열 상세 위치〉</div> <div>
