## 제 3장 현장조사 및 시험

### 3.1 개 요

동대구JCT3교는 대구광역시 동구 부동 고속도로 진입로(대구부산고속도로 부산기점 JCT R-C)에 위치하고 있으며, 2006년도에 준공되어 약 10년의 공용기간이 경과하고 있으며, 경부고속도로를 횡단하고 있는 1종 시설물이다.

동대구JCT3교의 연장은 183.0m(50.0m+58.0m+75.0m)이며, 상부구조는 3경간 연속되어 시공된 Steel Box Girder 형식이고, 하부구조의 교대는 역T형, 교각은 T형이며, 기초는 직접기초로 시공되어 있다.

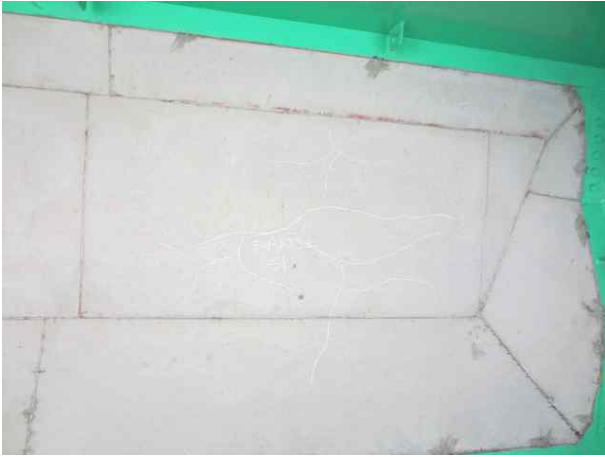
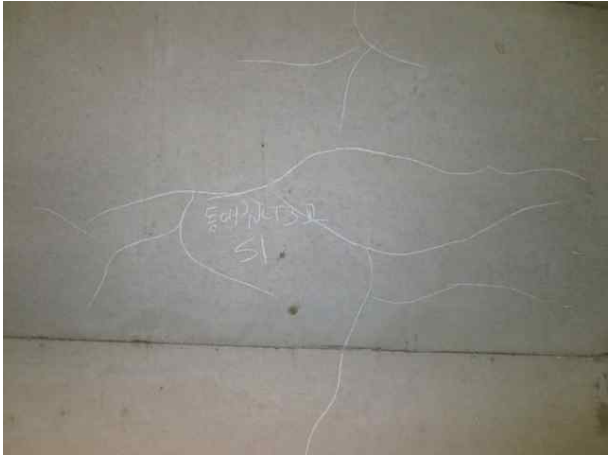
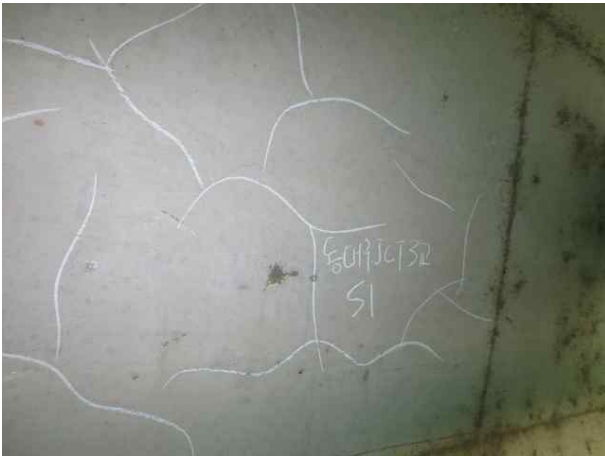
- 바닥판 하면에 대한 외관조사 결과, 거더와 거더사이의 균열 및 망상균열이 다수 확인되었으며, 캔틸레버부 횡방향 균열이 일부 조사되었다.
- 바닥판 하면에 발생한 균열은 거더에 의해 바닥판의 건조수축이 구속되어 발생한 것으로 판단되며, 지속적인 윤하중 및 습도, 온도 등의 환경적인 원인에 의한 손상의 진전이 일부 확인되었다.

| 망상균열(S1) | 망상균열(S1) |
| 망상균열(S1) | 폭 0.2mm 횡방향균열(S2) |

- 바닥판하면에 발생한 균열 및 망상균열은 구조적인 안전성의 큰 문제는 없는 것으로 판단되나, 지속적인 윤하중 및 환경적인 원인에 의한 손상의 진전이 우려되는 바, 내구성 확보를 위한 보수 및 지속적인 점검을 통한 주의관찰이 필요하다.

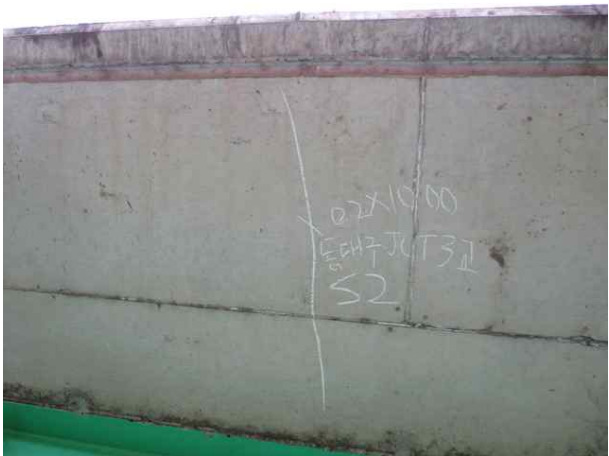
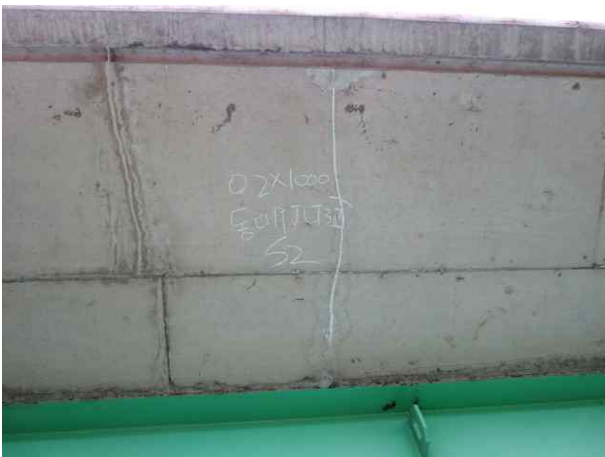
| 폭 0.2mm 횡방향균열(S2) | 폭 0.3mm 횡방향균열(S2) |

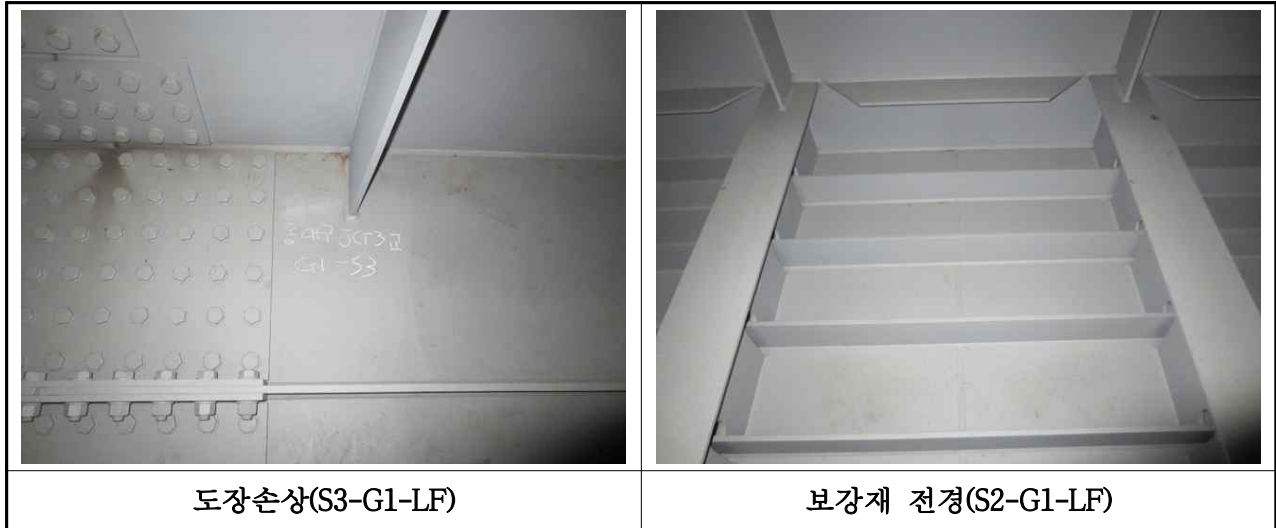
【사진 3.2.4】 거더 내부 손상현황

- 강박스 거더 내부는 현장이음부를 통한 우수유입 및 습도, 불균일한 도막두께 등의 환경적·시공적인 원인에 의한 도장손상이 일부 조사되었다.

- 거더 내부에 발생한 도장손상은 강재의 단면감소를 유발하는 정도의 손상은 아닌 것으로 확인되었으나, 공용 중 외기 등에 의해 부식이 진행될 수 있으므로 도장보수를 실시하는 것이 바람직하다.

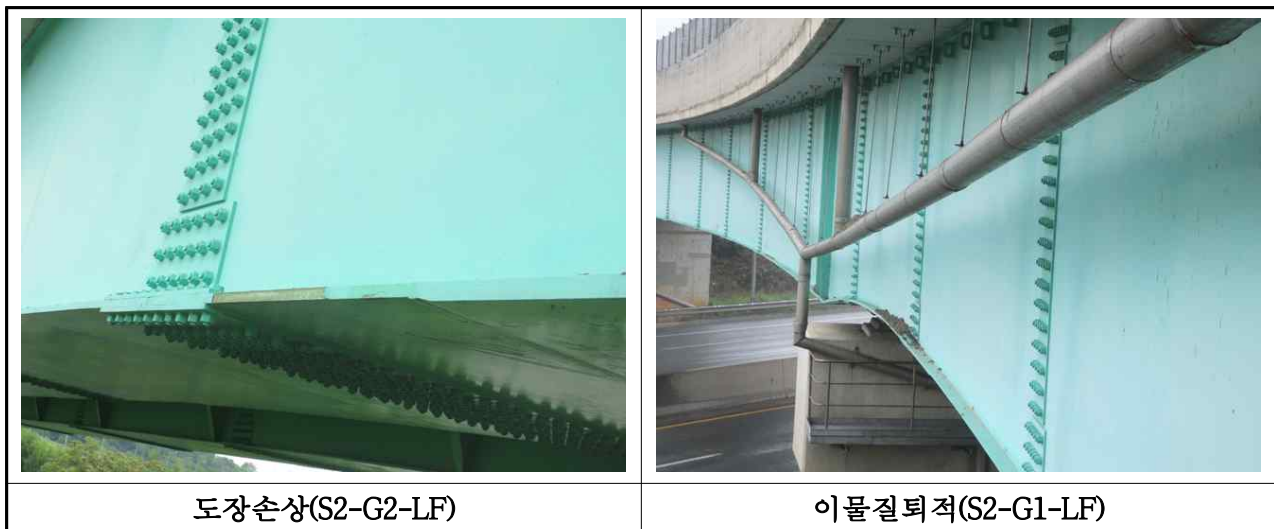
【사진 3.2.5】 거더 외부 손상현황

- 강박스 거더 외부는 기 발생한 손상에 대한 보수가 일부 실시되었으나, 온도, 습도 및 불균일한 도막두께 등의 환경적·시공적 원인에 의한 도장손상이 일부 조사되었다.
- 하부플랜지는 상부 바닥판 등의 보수 작업 시 발생한 이물질퇴적(폐콘크리트)이 일부 확인되었다.

- 거더 외부에 발생한 도장손상은 강재의 단면감소를 유발하는 수준은 아닌 것으로 확인되었으나, 공용 중 외기 등에 의해 부식이 진행될 수 있으므로 도장보수가 필요하다.
- 거더 외부에 발생한 이물질퇴적은 정비를 통한 유지관리가 필요하다.

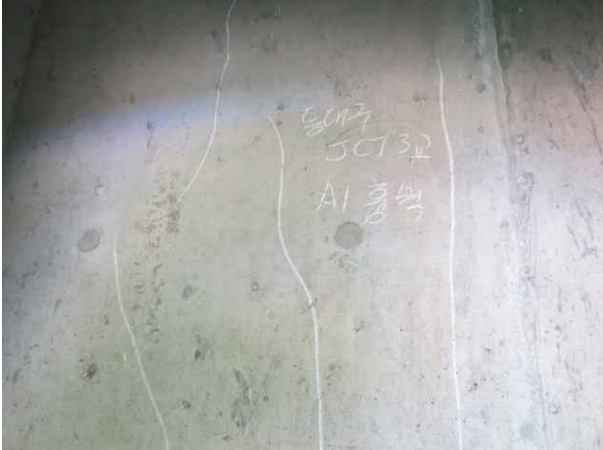
- 교대 구체에서는 기 발생한 손상에 대한 보수가 일부 실시된 상태이나, 시공초기 건조수축 및 공용년수 경과에 의한 노후화 등의 원인에 의해 균열 및 보수부 재균열, 망상균열 등의 손상이 조사되었다.
- 신축이음부를 통한 누수흔적이 일부 확인되었으나, 누수로 인한 콘크리트 열화는 없는 것으로 조사되었다.

| <p>폭 0.1mm 수직균열(A1 홍벽)</p> | <p>보수부 재균열(A1 벽체)</p> |

- 교대 구체에 발생한 균열 및 보수부 재균열, 망상균열은 시공초기 건조수축 및 공용년수 경과에 따른 노후화 등의 원인에 의한 비구조적인 손상이나, 내구성 확보를 위한 보수가 필요하다.
- 신축이음부 우수유입에 의한 누수흔적은 현재 콘크리트의 열화를 초래하는 정도의 손상은 아닌 것으로 판단되는 바, 지속적인 주의관찰 후 장기적인 대책을 수립하는 것이 바람직하다.

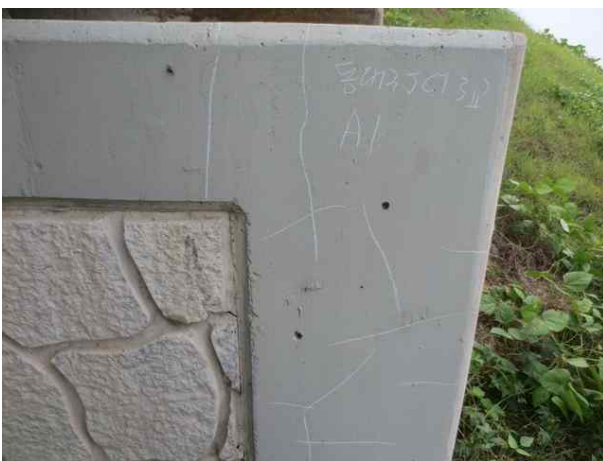
| <p>망상균열(A1 벽체)</p> | <p>누수흔적(A1 벽체)</p> |

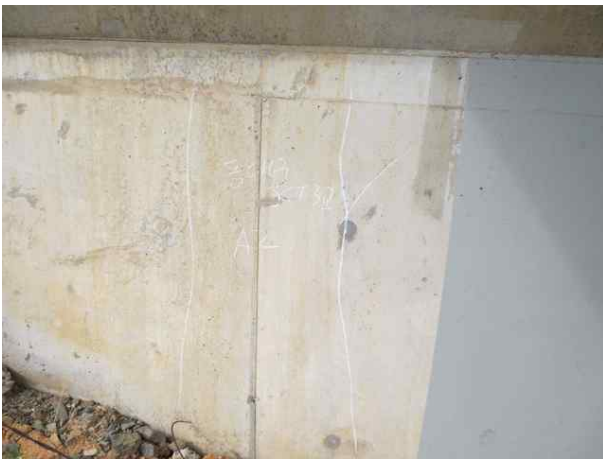
| <p>폭 0.1mm 수직균열(A2 벽체)</p> | <p>누수흔적(A2 홍벽)</p> |

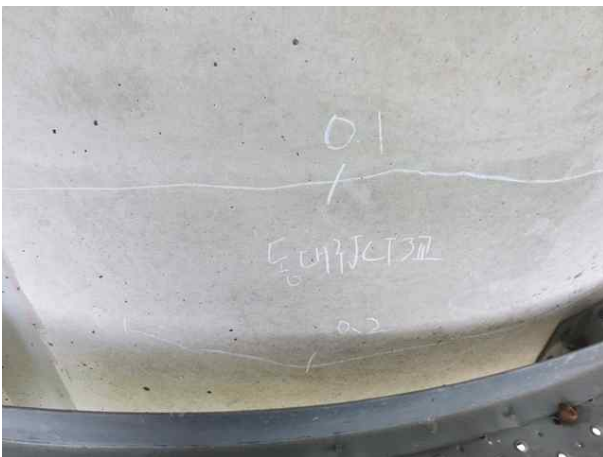
- 교각은 기 발생한 손상에 대한 보수가 일부 실시되었으나, 미보수된 균열이 일부 조사되었다.
- 교각에 발생한 균열은 시공초기 건조수축 및 공용년수 경과에 의한 노후화 등의 비구조적인 손상으로 판단된다.

| <p>폭 0.1~0.2mm 수평균열(P1)</p> | <p>폭 0.2mm 수직 및 수평균열(P1)</p> |

- 조사된 균열들은 균열의 패턴, 발생위치 등을 고려해 볼 때, 외력에 의해 발생한 균열이 아닌 시공초기 건조수축 및 공용년수 경과에 따른 노후화 등에 의해 발생한 비구조적인 균열로 판단되나, 내구성 확보를 위한 보수가 필요하다.
- 보수 후에도 손상의 재발생 및 진전 여부에 대한 지속적인 주의관찰이 필요하다.

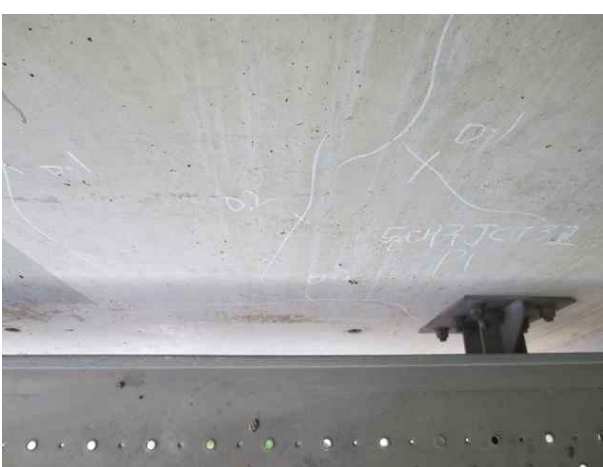
| <p>폭 0.3mm 수평균열(P1)</p> | <p>폭 0.1mm 수직균열(P1)</p> |

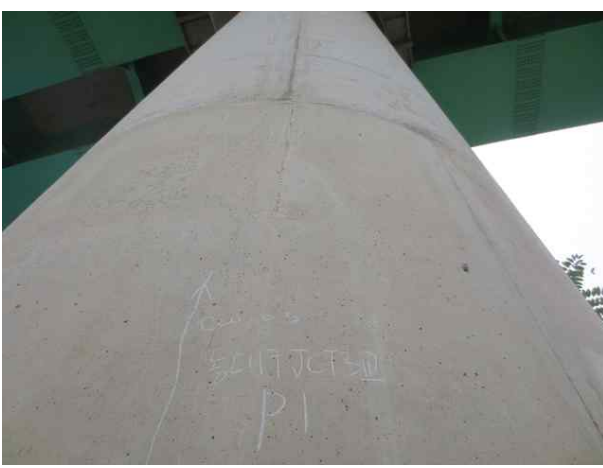
| <p>폭 0.3mm 수직균열(P1)</p> | <p>폭 0.2mm 수직 및 수평균열(P2)</p> |

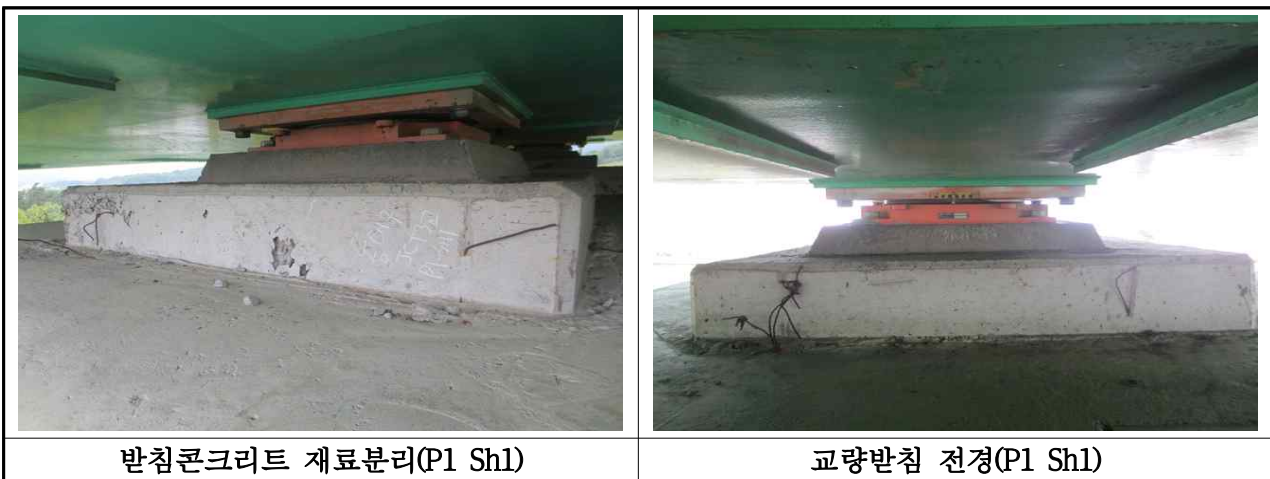
【사진 3.2.12】 교량받침 손상현황

- 기 점검 결과를 토대로 검토한 결과, 기 발생한 손상의 진전은 없는 것으로 확인되었으나, 국부적인 받침콘크리트 재료분리 및 철근노출이 일부 조사되었다.

- 동대구JCT3교의 교량받침은 온도변화에 따른 수축 및 신장 시 가동여유량을 확보하고 있는 것으로 확인되어 가동상태는 양호한 것으로 판단된다.
- 받침콘크리트에 발생한 재료분리 및 철근노출은 시공초기 다짐불량 및 마감불량에 의한 비구조적인 손상으로 확인되었으나, 내구성 확보 차원의 보수가 필요하다.

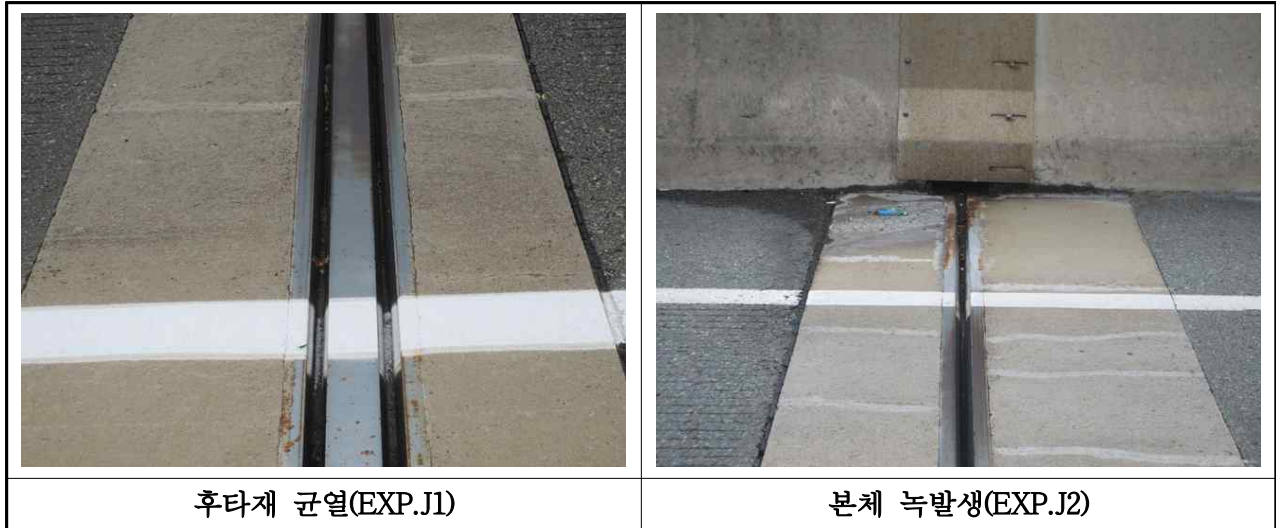
【사진 3.2.15】 신축이음장치 손상현황

- 신축이음장치에 대한 외관조사 결과, 기 발생한 손상의 진전은 미미한 것으로 확인되었으며, 후타재는 시공초기 건조수축 및 지속적인 윤하중에 의한 균열이 조사되었다.
- 신축이음 본체는 파손 및 변형 등의 손상은 없는 것으로 확인되었으나, 이물질퇴적 및 체수, 녹발생 등의 손상이 일부 조사되었다.

- 동대구JCT3교의 신축이음에 대한 유간 여유량 조사에서 수축 및 신장시 모든 신축이음에서 여유량을 확보하고 있는 것으로 평가되었다.
- 후타재에 발생한 균열의 경우 시공초기 건조수축 및 지속적인 운하중에 의한 손상으로 현재 통행차량의 주행성 저하를 유발하는 정도의 손상은 아닌 것으로 판단되나, 내구성 확보 차원의 보수가 필요하다.
- 본체에 발생한 국부적인 녹발생의 경우 동절기 제설 작업 등에 의해 손상의 진전이 우려되므로 내구성 확보를 위한 보수가 필요하며, 이물질퇴적 및 체수는 주기적인 정비를 통한 유지관리가 요망된다.

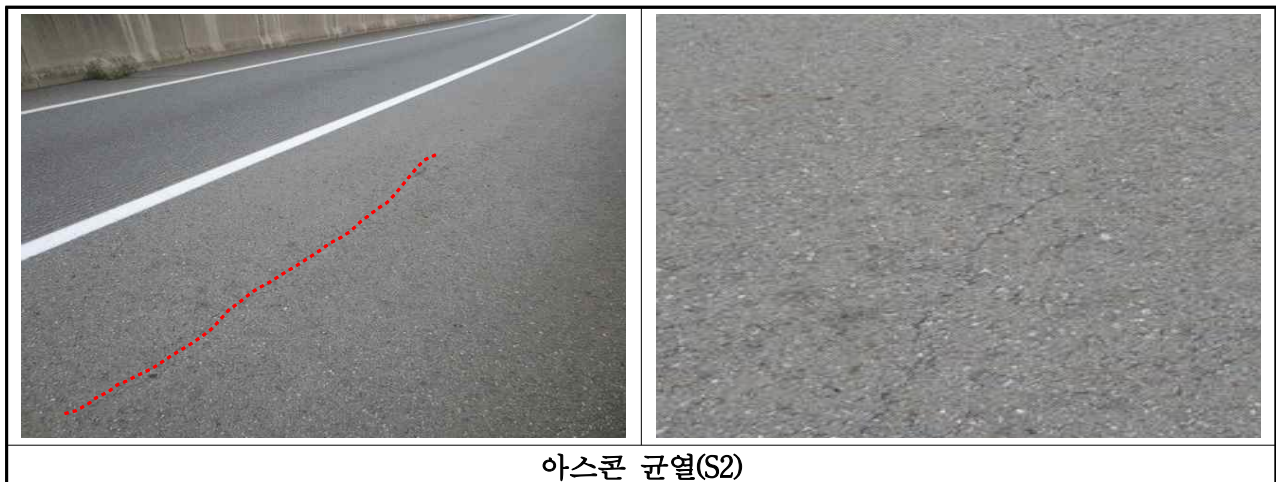
- 교면포장에 대한 외관조사 결과, 지속적인 운하중 및 우수유입에 의한 동결융해 등의 원인에 의해 아스콘 균열이 일부 조사되었다.

아스콘 균열(S2)

- 현재 발생한 아스콘 균열의 경우 통행차량의 주행성 저하를 유발하는 정도의 손상은 아닌 것으로 판단되는 바, 진전 여부에 대한 지속적인 주의관찰 후 장기적인 대책을 수립하는 것이 바람직하다.

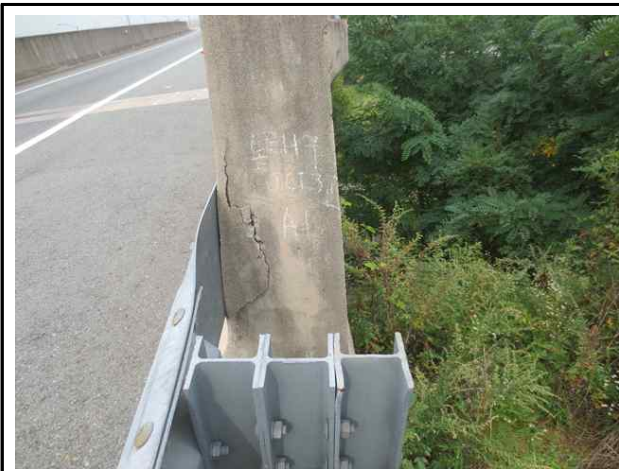
- 방호벽에 대한 외관조사 결과, 시공초기 건조수축 및 우수유입에 의한 균열 및 균열부 백태가 다수 확인되었다.
- 성토부 침하 및 우수유입 등의 원인에 의한 접속부 방호벽 들뜸, 파손 및 철근노출이 일부 조사되었다.
- 시인성 향상을 위해 설치한 텔리네이터는 파손이 일부 발생하였다.

| <p>접속부 방호벽 들뜸(S1)</p> | <p>균열부 백태(S1)</p> |

- 방호벽에 발생한 균열 및 균열부 백태는 시공초기 건조수축 및 우수유입 등의 시공적·환경적 특성에 의해 발생한 것으로 판단되며, 미관 및 내구성 확보를 위한 보수가 필요하다.
- 접속부 방호벽 들뜸, 파손 및 철근노출 등의 손상은 우수유입에 의해 손상의 진전 우려가 있으므로 보수가 필요하며, 텔리네이터 파손은 정비가 요망된다.

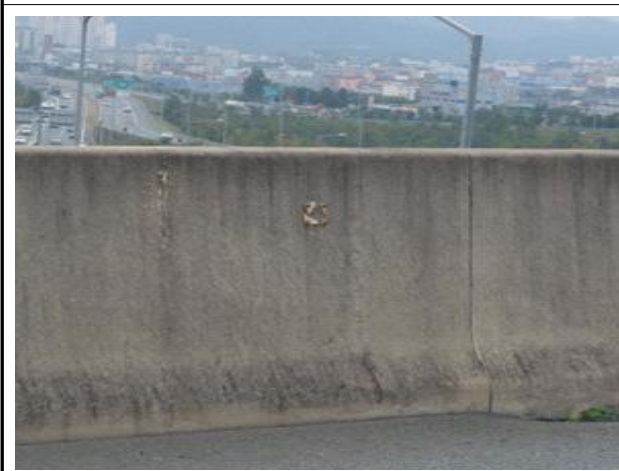
| <p>텔리네이터 파손(S2)</p> | <p>균열부 백태(S2)</p> |

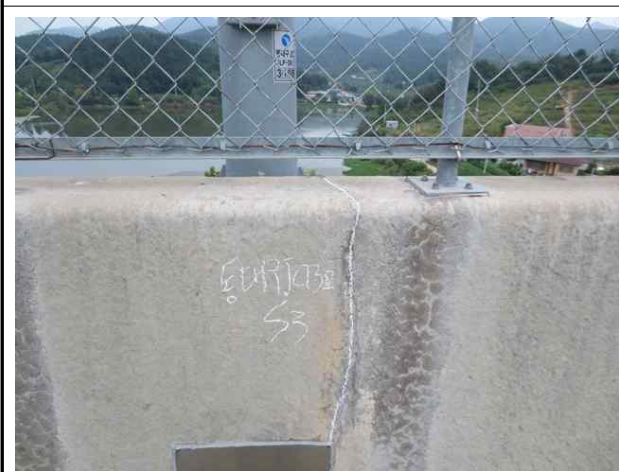
| <p>폭 0.2mm 수직균열(S3)</p> | <p>접속부 방호벽 파손(S3)</p> |
