## 제 3장 현장조사 및 시험

### 3.1 외관조사 개요

시지교(대구, 부산)는 대구광역시 수성구 가천동(부산기점 86.8k)에 위치하고 있으며, 2006년도에 준공되어 약 10년의 공용기간이 경과하고 있으며, 도시계획도로 및 시지천을 횡단하고 있는 1종 시설물이다.

시지교의 연장은 260.0m(40.0m+3@60.0m+40.0m)이며, 상부구조는 5경간이 연속되어 시공된 Steel Box Girder 형식이며, 하부구조의 교대는 역T형, 교각은 T형이며, 기초는 강관파일기초 및 직접기초로 시공되어 있다.

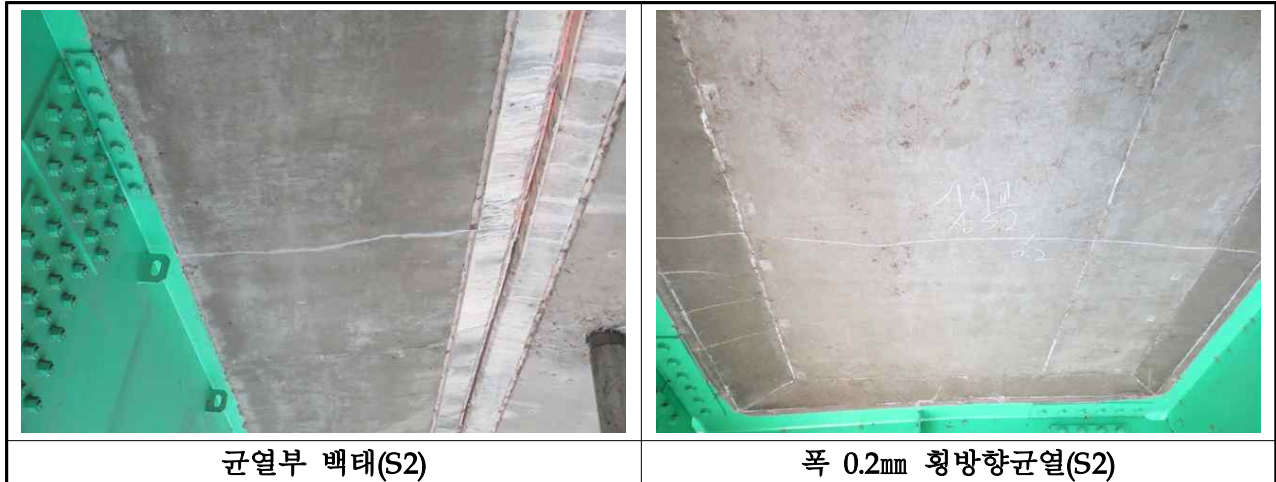
【사진 3.2.2】바닥판 손상현황(대구)

- 바닥판 하면에 대한 외관조사 결과, 시공초기 건조수축 및 중분대를 통한 우수유입 등의 원인에 의해 균열 및 균열부 백태가 다수 조사되었다.

- 바닥판하면에 발생한 균열 및 균열부 백태 등의 손상은 시공초기 건조수축 및 중분대를 통한 우수유입에 의해 발생한 손상으로 구조적 안전성에 큰 문제는 없는 것으로 판단되나, 중분대 우수유입에 의한 진전의 우려가 있으므로 중분대와 병행하여 보수를 실시하는 것이 바람직하다.

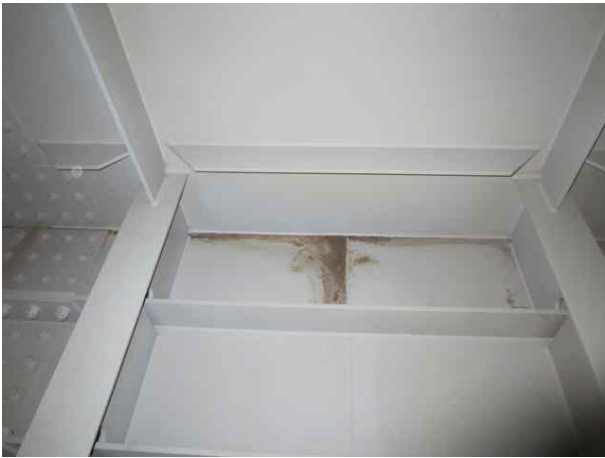
- 거더 내부의 하부플랜지는 현장이음부 및 지점부 스켈럽을 통한 우수유입에 의해 점부식, 누수흔적 및 체수흔적이 조사되었으며, 상부플랜지의 경우 바닥판 합성을 위한 스티드(Stud) 설치 시 다소 과다한 용접열에 의해 도장손상이 확인되었다.
- 거더 내부에 국부적인 이물질퇴적이 조사되었다.

| 체수혼적(S1-G1-LF) | 체수혼적(S1-G2-LF) |

- 내부에 발생한 도장손상 및 점부식은 강재 단면감소에 의한 구조적 안전성 저하를 유발하는 정도는 아닌 것으로 판단되나, 내구성 확보를 위한 보수가 필요하며, 우수유입에 의한 손상의 진전이 우려되므로 현장이음부 및 지점부 스켈럽에 대한 조치가 요망된다.
- 이물질퇴적은 정비를 통한 유지관리가 필요하다.

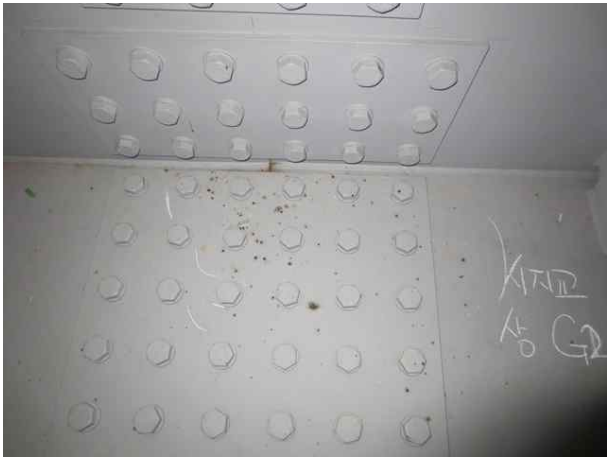
| 누수혼적(S2-G1-LF) | 점부식(S2-G2-LF) |

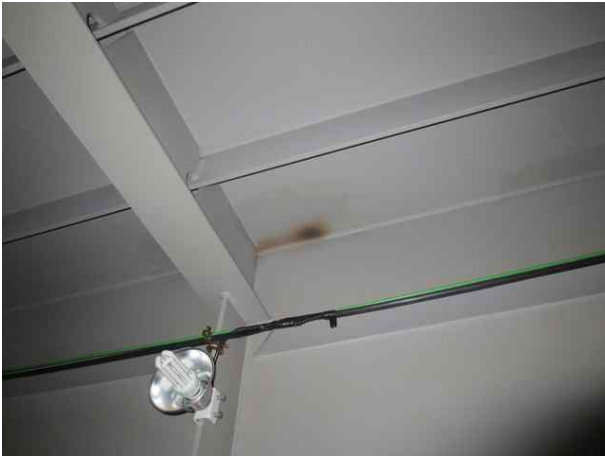
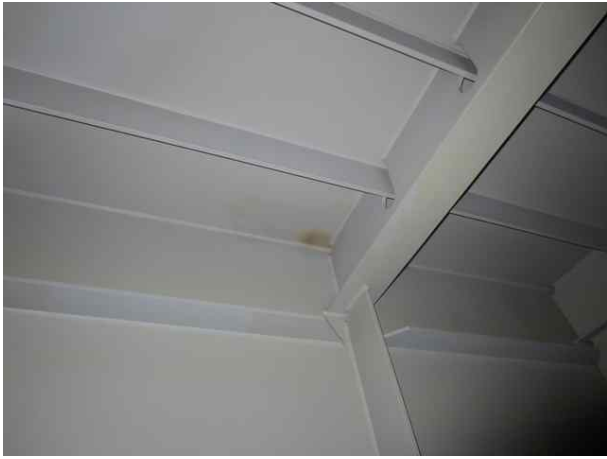
| 도장손상(S3-G2-UF) | 도장손상(S3-G2-UF) |

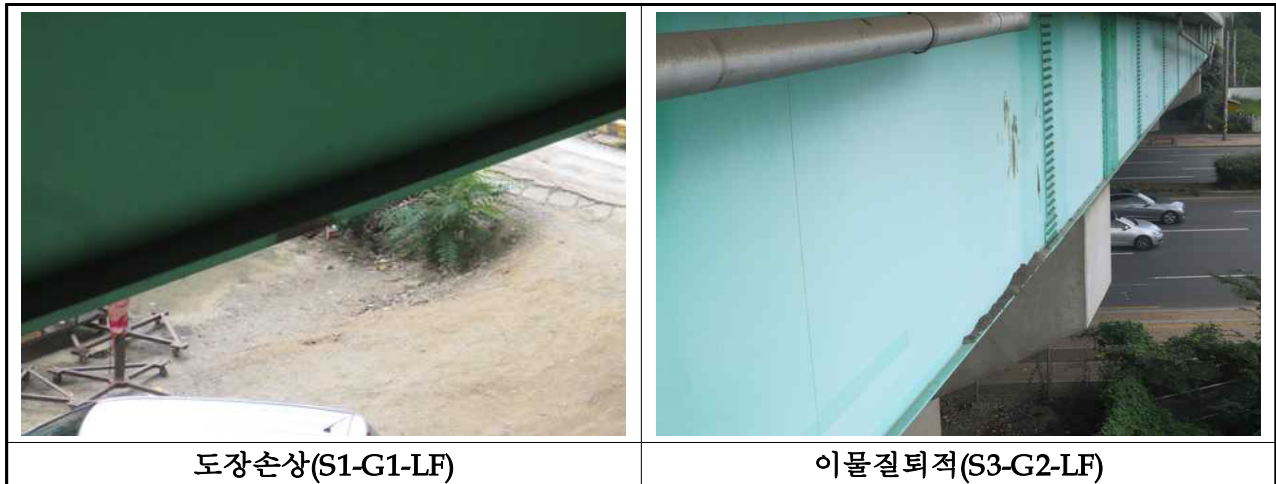
【사진 3.2.5】강박스 거더 외부 손상현황(대구)

- 강박스 거더 외부는 용접부 결함, 강재 변형 등의 손상은 없는 것으로 확인되었으나, 중분대를 통한 우수유입 및 도장두께의 불균일 등의 환경적·시공적인 원인에 의한 도장손상, 누수흔적 및 볼트 녹발생이 일부 확인되었다.
- 바닥판 등의 보수공사 시 발생한 이물질퇴적(폐콘크리트)이 일부 확인되었다.

- 거더 외부에 발생한 도장손상, 누수흔적 및 볼트 녹발생 등의 손상은 구조적 안전성에 큰 문제는 없는 것으로 판단되나, 내구성 확보를 위한 보수가 필요하며, 우수유입에 의한 진전의 우려가 있으므로 중분대 차수판 설치 등의 조치와 병행하여 보수를 실시하는 것이 바람직하다.
- 이물질퇴적의 경우 하부 낙하시 안전사고의 위험이 있으므로 정비를 통한 유지관리가 필요하다.

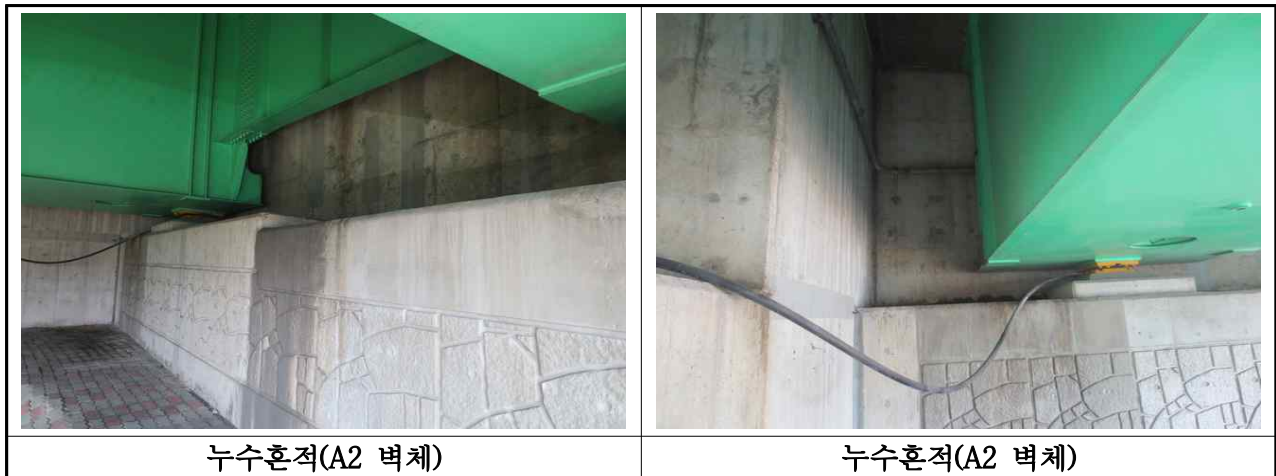
【사진 3.2.8】 교대손상현황(대구)

- 교대 구체에서는 기 발생한 손상에 대한 보수가 전반적으로 실시되었으나, 신축이음부 및 중분대를 통한 우수유입으로 누수흔적 및 체수 등의 손상이 일부 조사되었다.

- 교대는 전반적으로 보수가 실시되었으며, 미보수된 누수흔적 및 체수의 경우 현재 콘크리트 열화를 유발하는 정도의 손상은 아닌 것으로 확인된 바, 지속적인 주의관찰 후 장기적인 대책을 수립하는 것이 바람직하다.

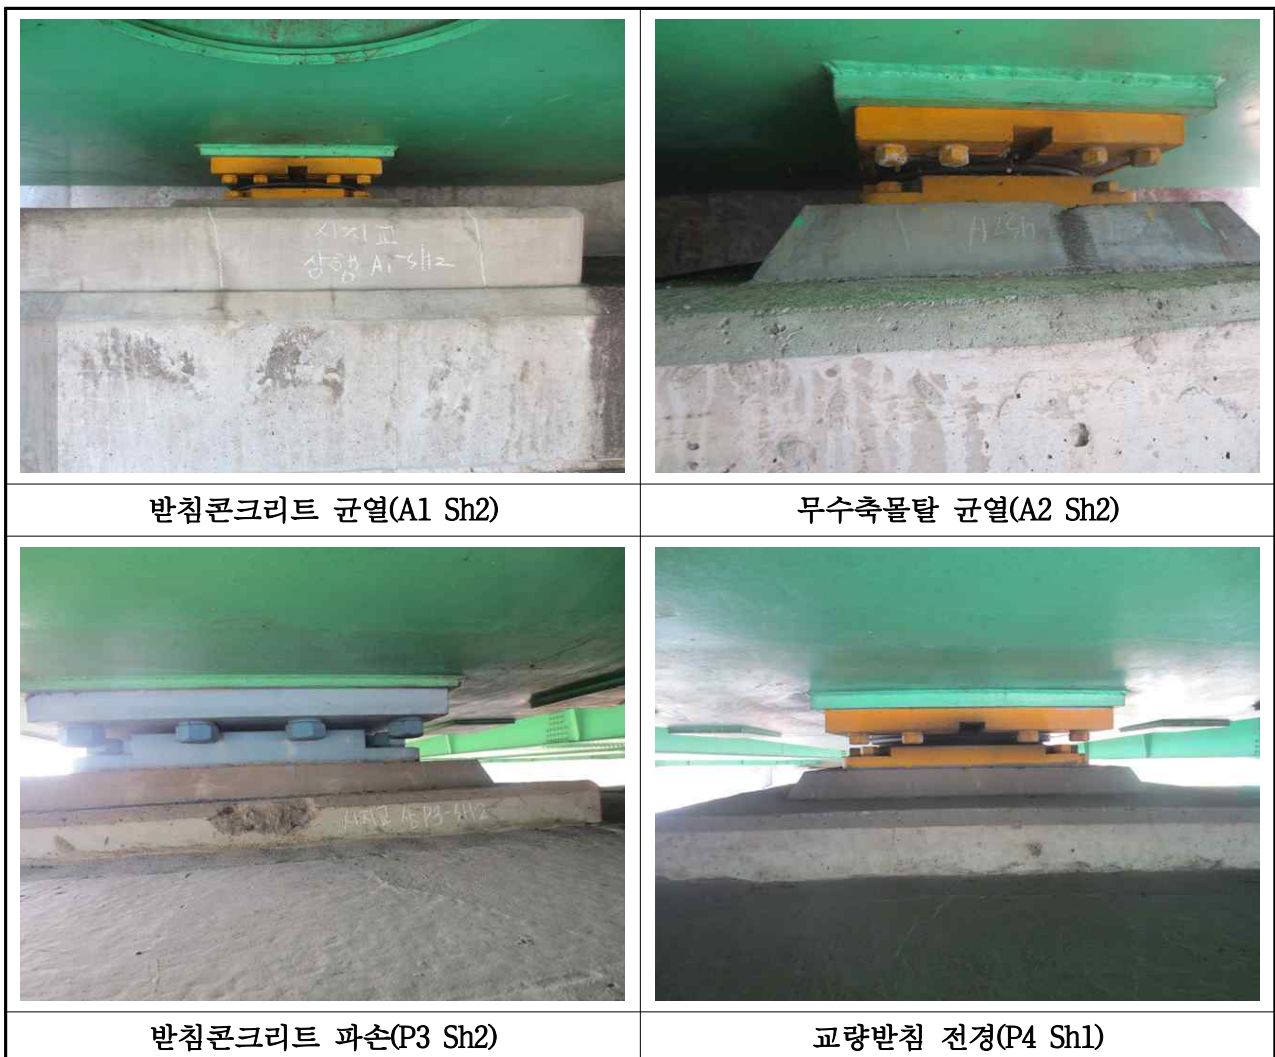
【사진 3.2.12】 교량받침 손상현황(대구)

- 교량받침에 대한 외관조사 결과, 시공초기 건조수축 및 마감불량 등의 원인에 의한 받침콘크리트 미세균열 및 파손, 무수축물탈 균열이 일부 조사되었다.

- 시지교(대구)의 교량받침은 온도변화에 따른 수축 및 신장 시 가동여유량을 확보하고 있는 것으로 확인되어 가동상태는 양호한 것으로 판단된다.
- 조사된 손상은 교량받침의 기능 발휘에 큰 문제는 없는 것으로 판단되나, 내구성 확보 차원의 보수가 필요하다.

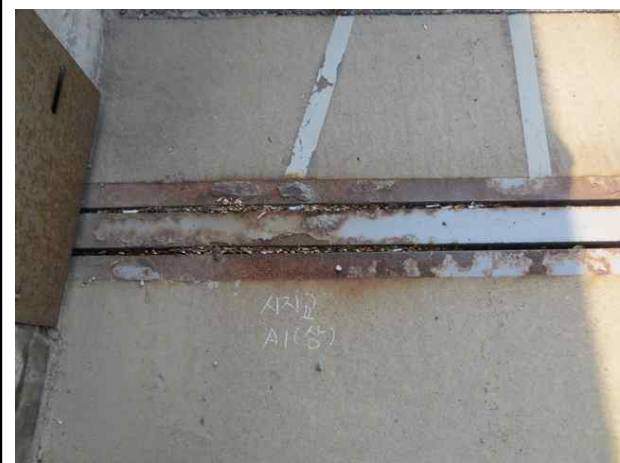
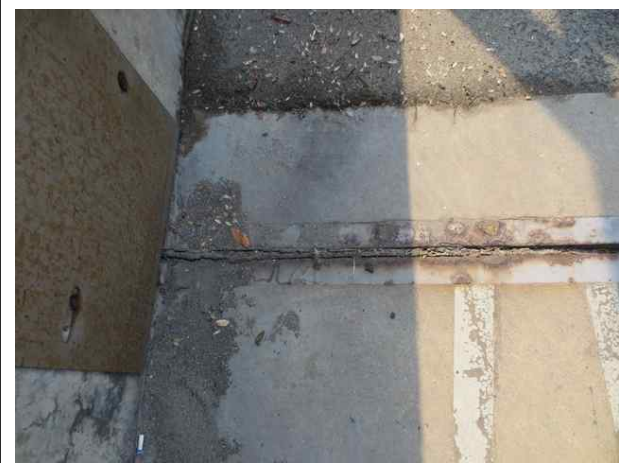
- 신축이음장치에 대한 외관조사 결과, 본체는 동절기 제설작업에 의한 본체 이물질퇴적 및 녹발생이 일부 조사되었다.
- 신축이음 하부는 공용년수 경과에 의한 노후화로 인해 고무실재 파손 및 누수 등의 손상이 확인되었다.

| 본체 이물질퇴적 및 녹발생(EXP.J1) | 본체 이물질퇴적 및 녹발생(EXP.J2) |

- 시지교(대구)의 신축이음부는 온도변화에 따른 수축 및 신장 시 여유량을 확보하고 있는 것으로 확인되어 신축거동상태는 양호한 것으로 판단된다.
- 신축이음 본체 이물질퇴적 및 녹발생의 경우 제설작업에 의해 손상의 진전이 우려되므로 도장보수 등의 조치가 필요하다.
- 신축이음 하부에 발생한 고무실재 파손 및 누수는 하부구조의 콘크리트 열화 및 교량받침 부식 등의 2차 손상을 유발하므로 적절한 조치가 필요하다.

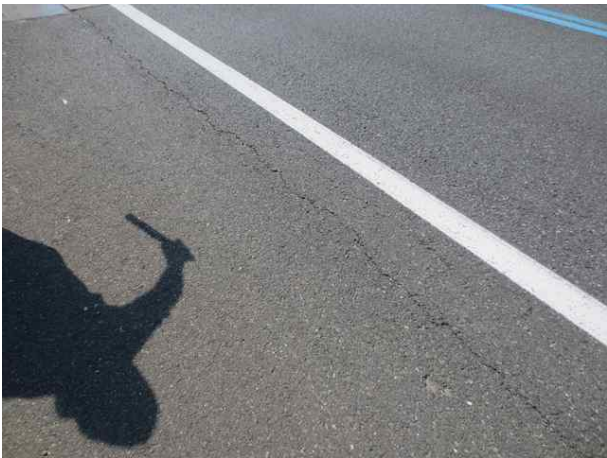
- 교면포장에 대한 외관조사 결과, 지속적인 운하중 및 우수유입에 의한 동결융해 등의 원인에 의해 아스콘 균열 및 변형, 패임, 포트홀이 일부 조사되었다.

| 접속부 아스콘 균열(S1) | 아스콘 패임(S2) |

- 현재 발생한 손상의 경우 통행차량의 주행성 저하를 유발하는 정도의 손상은 아닌 것으로 판단되는 바, 진전 여부에 대한 지속적인 주의관찰 후 장기적인 대책을 수립하는 것이 바람직하다.

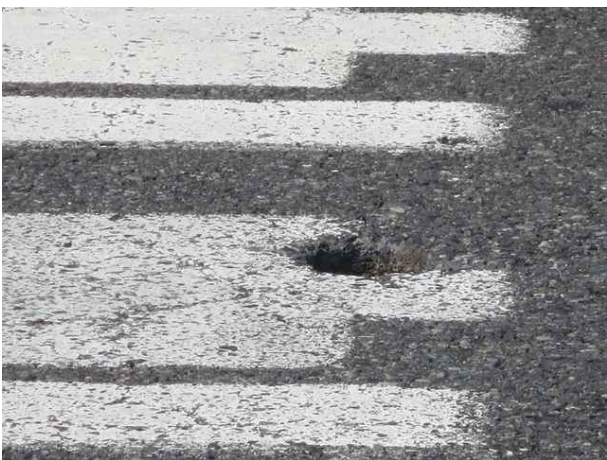
| 포트홀(S3) | 아스콘 패임(S4) |

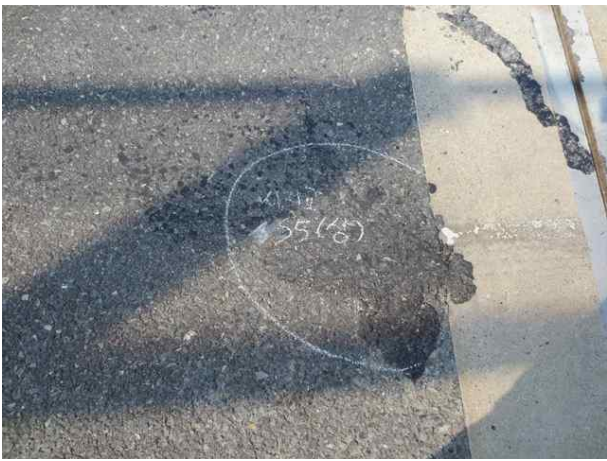
| 아스콘 변형(S5) | 아스콘 패임(S5) |

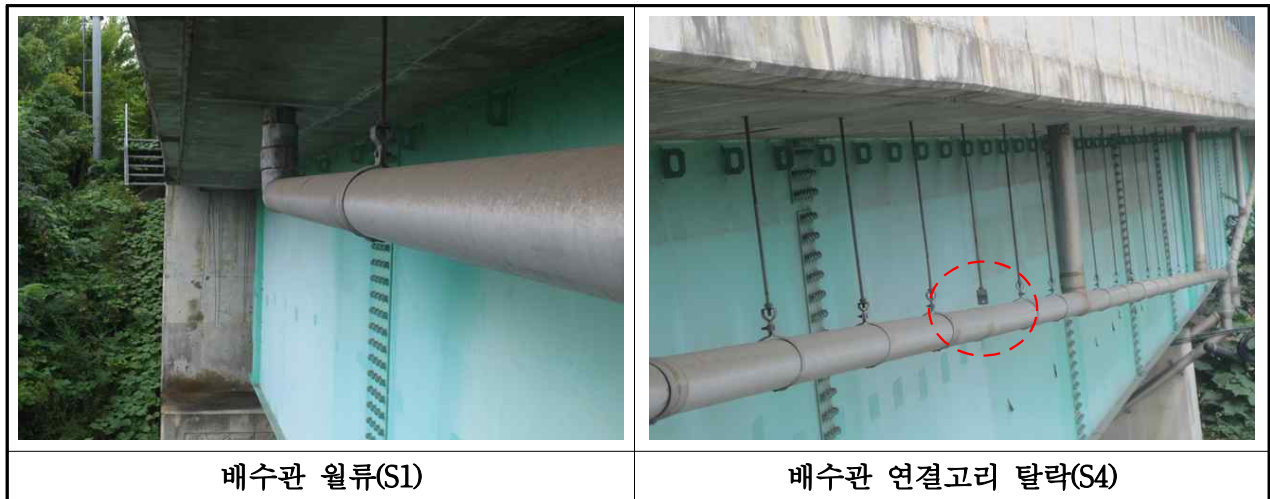
【사진 3.2.20】 배수시설 손상현황(대구)

- 배수시설에 대한 외관조사 결과, 배수구 막힘 및 배수관 연결부 이물질퇴적에 의한 월류가 추가 조사되었다.
- 기 발생한 배수관 연결고리 탈락의 경우 추가 손상은 없는 것으로 확인되었다.

- 배수시설에 발생한 손상은 기능 발휘에 큰 문제는 없는 것으로 판단되며, 지속적인 정비 및 주의관찰을 통한 유지관리가 필요하다.

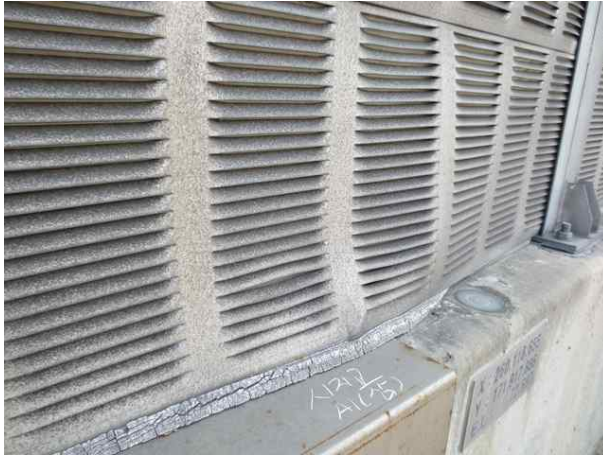
- 방호벽에 대한 외관조사 결과, 시공초기 건조수축 및 우수유입에 의한 균열 및 보수부재균열, 균열부 백태 등의 손상이 다수 조사되었다.
- 교대 접속부 침하에 의한 방호벽 단차 및 방음벽 변형이 일부 조사되었다.

| <p>방음벽 변형(S1)</p> | <p>보수부 재균열(S2)</p> |

- 방호벽에 발생한 균열 및 보수부 재균열, 균열부 백태는 시공초기 건조수축 및 우수유입에 의한 비구조적인 손상으로 사용성을 저하시킬 만한 정도는 아닌 것으로 판단되나, 미관 및 내구성 확보 차원의 보수가 필요하다.
- 접속부 방호벽 단차 및 방음벽 변형의 경우 진전 여부에 대한 지속적인 주의관찰 후 대책을 수립하는 것이 바람직하다.

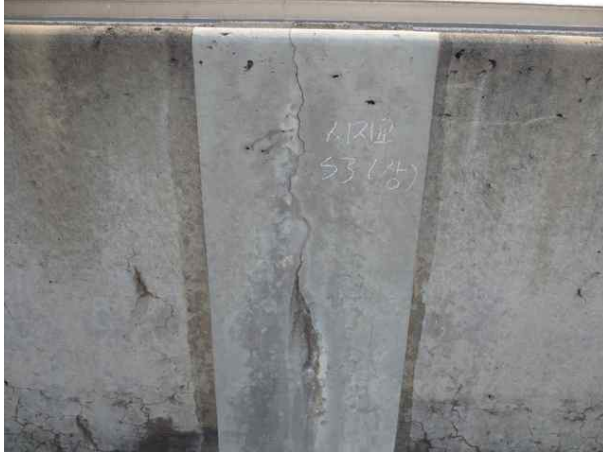
| <p>보수부 재균열(S3)</p> | <p>보수부 재균열 및 백태(S4)</p> |

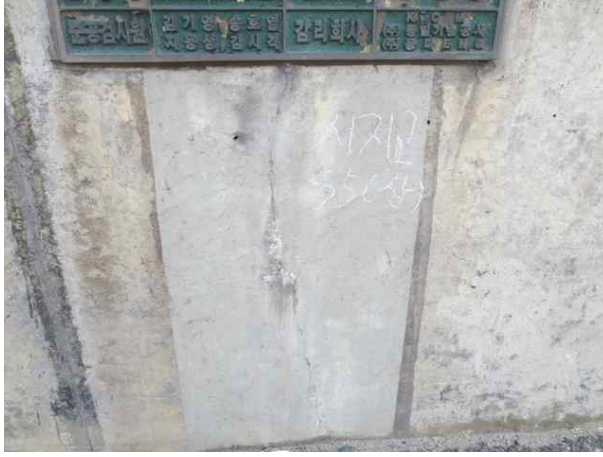
| <p>보수부 재균열 및 백태(S5)</p> | <p>접속부 방호벽 단차(S5)</p> |

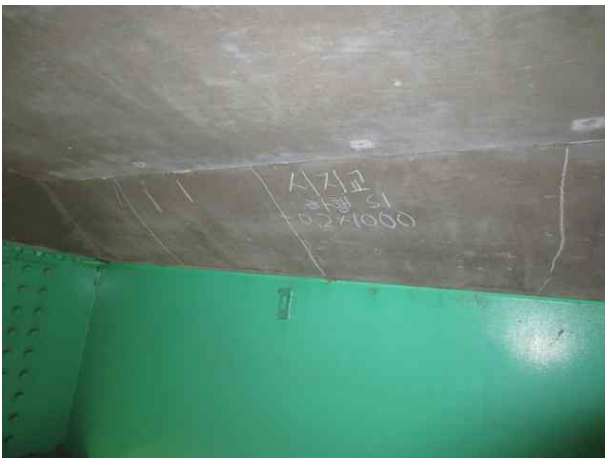
- 바닥판 하면에 대한 외관조사 결과, 거더와 거더사이에서 균열 및 망상균열이 다수 추가 발생하였으며, 캔틸레버부 횡방향균열이 일부 추가 조사되었다.
- 거더와 거더사이에서 발생한 균열 및 망상균열, 캔틸레버부의 균열은 바닥판의 건조수축이 구속되어 발생한 비구조적인 손상으로 판단되며, 운하중 등에 의한 손상의 진전은 없는 것으로 확인되었다.
- 우측 캔틸레버부는 중분대 우수유입 등의 원인에 의한 백태가 다수 조사되었다.

| 폭 0.2mm 횡방향균열(S2) | 백태(S2) |

- 균열 및 망상균열은 구조적인 안전성의 문제는 없는 것으로 판단되나, 지속적인 윤하중 및 우수유입을 통한 동결융해 등의 작용에 의해 손상의 진전이 우려되는 바, 내구성 확보를 위한 보수 및 지속적인 주의관찰을 통한 유지관리가 필요하다.
- 캔틸레버부에 발생한 백태의 경우 충분대 우수유입에 의한 손상의 진전이 우려되므로 충분대 차수판 설치 등의 조치와 병행하여 보수를 실시하는 것이 바람직하다.

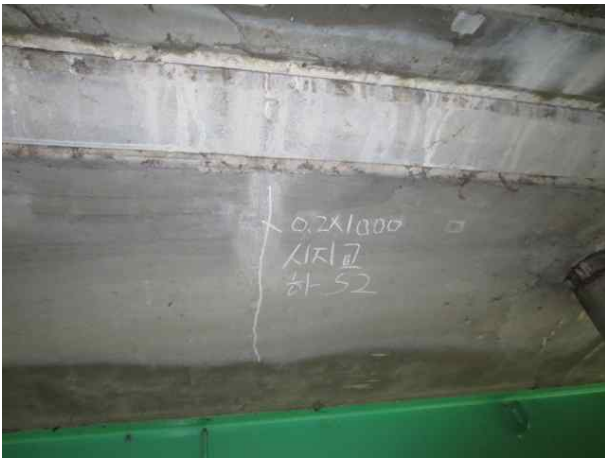
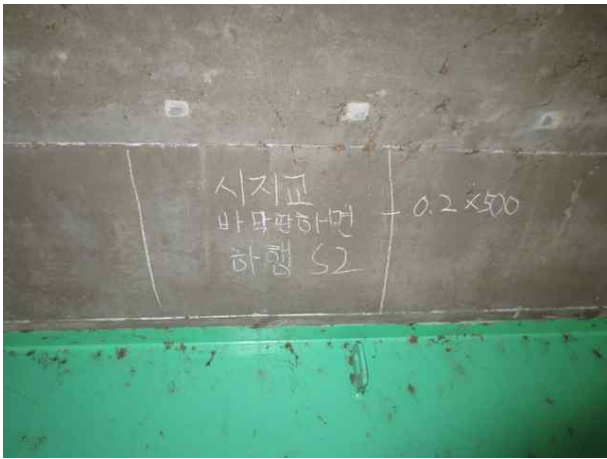
| 폭 0.2mm 횡방향균열(S2) | 폭 0.2mm 횡방향균열(S2) |

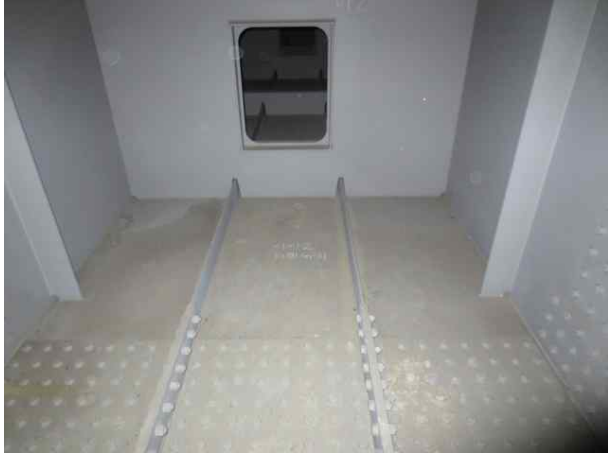
- 강박스 거더 내부는 현장이음부 및 스켈럽을 통한 우수유입에 의해 하부플랜지 누수흔적 및 표면변색, 도장손상 등의 손상이 다수 조사되었다.
- 상부플랜지의 경우 바닥판 합성을 위한 스터드(Stud) 설치 시 다소 과다한 용접열에 의해 도장손상이 확인되었다.
- 거더 내부 사·종점측에 국부적인 이물질퇴적이 조사되었다.

| 표면변색(S1-G1-LF) | 도장손상(S2-G1-UF) |

- 우수유입에 의한 도장손상, 박리 및 표면변색은 구조적 안전성을 저해하는 수준의 손상은 아닌 것으로 판단되나, 내구성 확보 차원의 보수가 필요하며, 현장이음부 및 스켈럽을 통한 우수유입의 방지 대책이 요망된다.
- 시·중점부에 발생한 이물질퇴적은 정비가 필요하다.

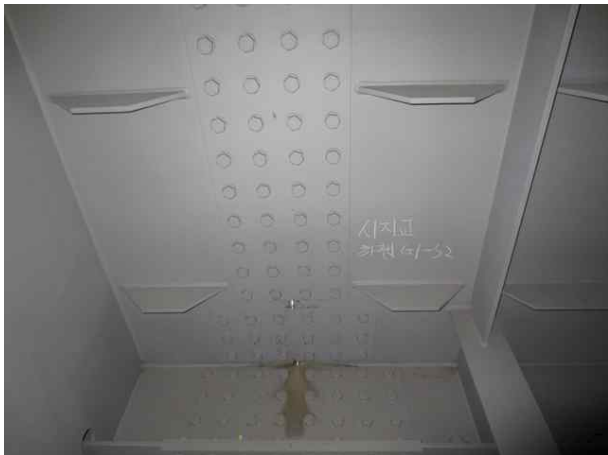
| 누수흔적(S2-G1-LF) | 이물질퇴적(S1-G2-LF) |

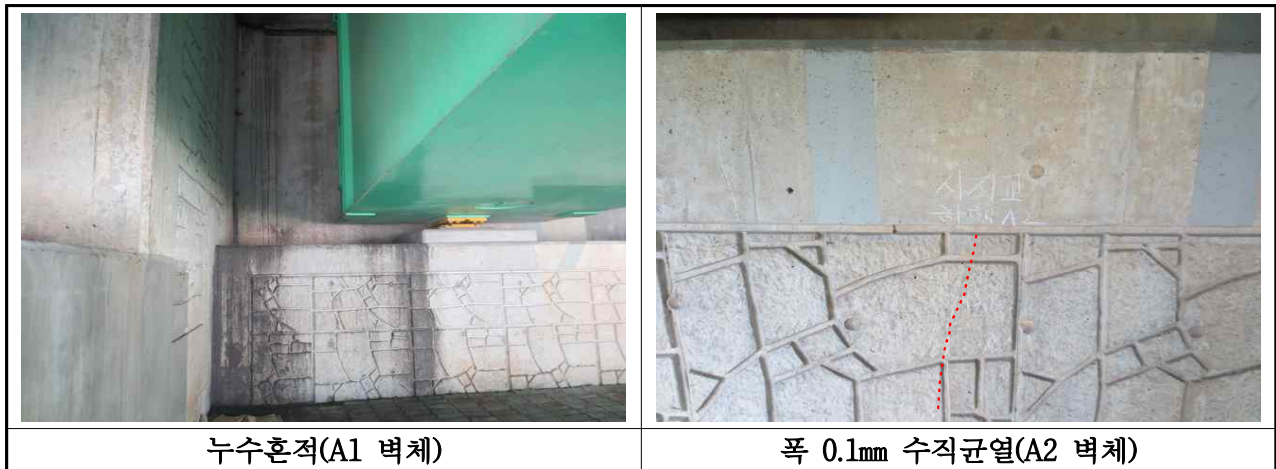
【사진 3.3.8】 교대손상현황(부산)

- 교대 구체에서는 기 발생한 손상에 대한 보수가 실시되었으나, 미보수된 균열 및 콘크리트 파손이 일부 조사되었다.
- 중분대를 통한 우수유입에 의해 누수 및 체수흔적, 백태 등의 손상이 일부 조사되었다.

- 기 발생한 손상은 구조적 안전성에 큰 문제는 없는 것으로 판단되나, 내구성 확보 차원의 보수가 필요하며, 중분대 우수유입은 하부 콘크리트 열화 및 교량받침의 2차적인 손상을 유발할 수 있으므로 차수판 등의 조치가 요망된다.

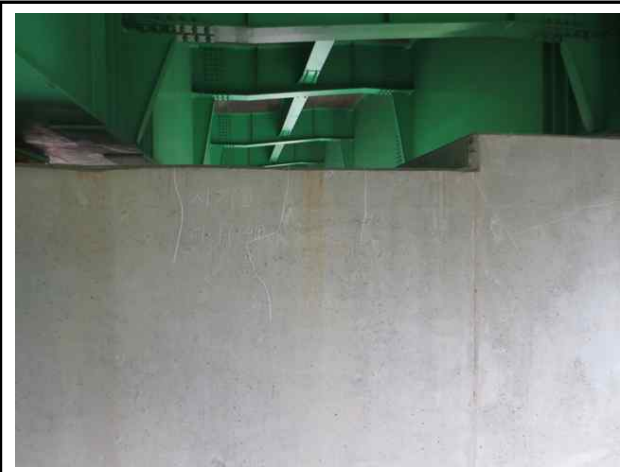
- 교각에서는 기 발생한 손상에 대한 보수가 실시되었으나, 시공초기 건조수축 및 공용년 수 경과에 의한 노후화 등의 원인에 의해 국부적인 균열 및 망상균열이 조사되었다.

| 폭 0.2mm 수직균열(P1) | 폭 0.1~0.2mm 수직균열(P1) |

- 조사된 균열들은 균열의 패턴, 발생위치 등을 고려해 볼 때, 외력에 의해 발생한 균열이 아닌 시공초기 건조수축, 공용년수 경과에 의한 노후화 등에 의해 발생한 비구조적인 균열로 판단된다.
- 기 발생한 손상은 구조물의 안전성에 문제는 없는 것으로 판단되나, 내구성 확보 차원에서 보수조치를 실시하는 것이 바람직하다.

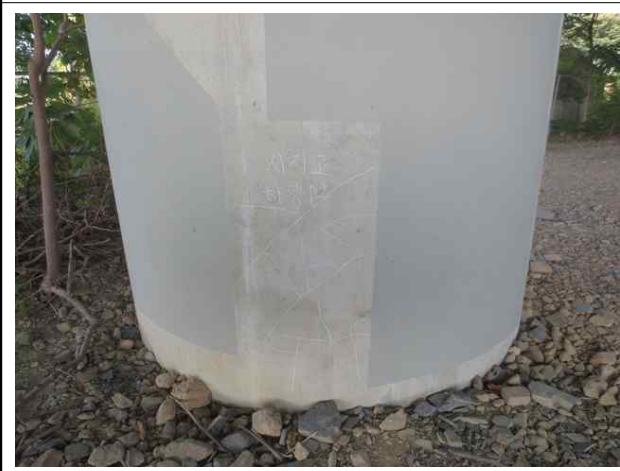
| 망상균열(P2) | 폭 0.2mm 수직 및 수평균열(P2) |

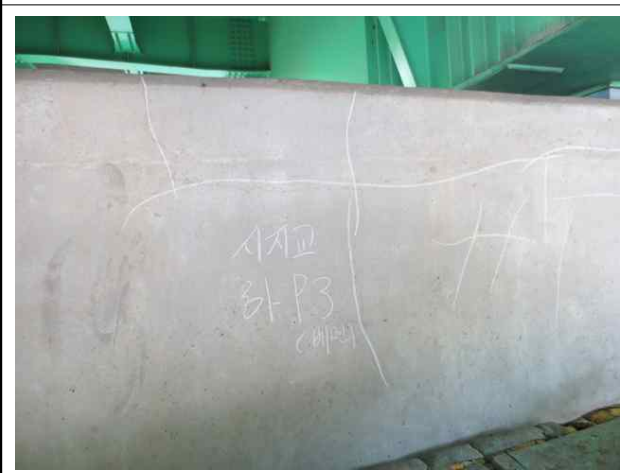
| 폭 0.2mm 수직 및 수평균열(P3) | 망상균열(P4) |

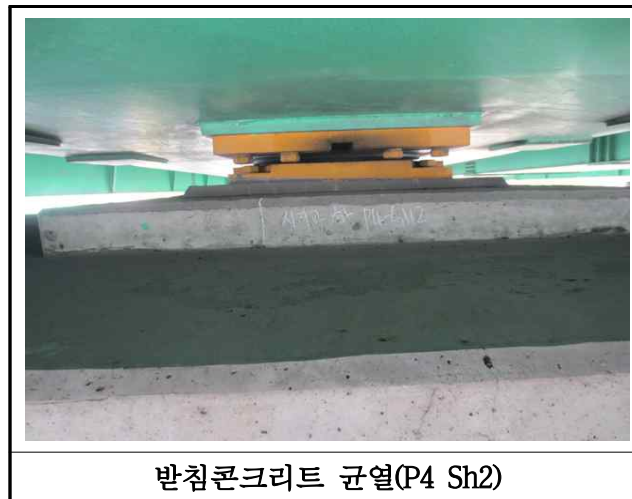
【사진 3.3.12】 교량받침 손상현황(대구)

- 교량받침에 대한 외관조사 결과, 시공초기 건조수축 등의 원인에 의한 받침콘크리트 균열 및 무수축물탈 균열이 일부 조사되었다.

- 시지교(부산)의 교량받침은 온도변화에 따른 수축 및 신장 시 가동여유량을 확보하고 있는 것으로 확인되어 가동상태는 양호한 것으로 판단된다.
- 기 발생한 받침콘크리트 균열 및 무수축물탈 균열은 교량받침의 기능 발휘에 큰 문제는 없는 것으로 판단되나, 내구성 확보 차원의 보수가 필요하다.

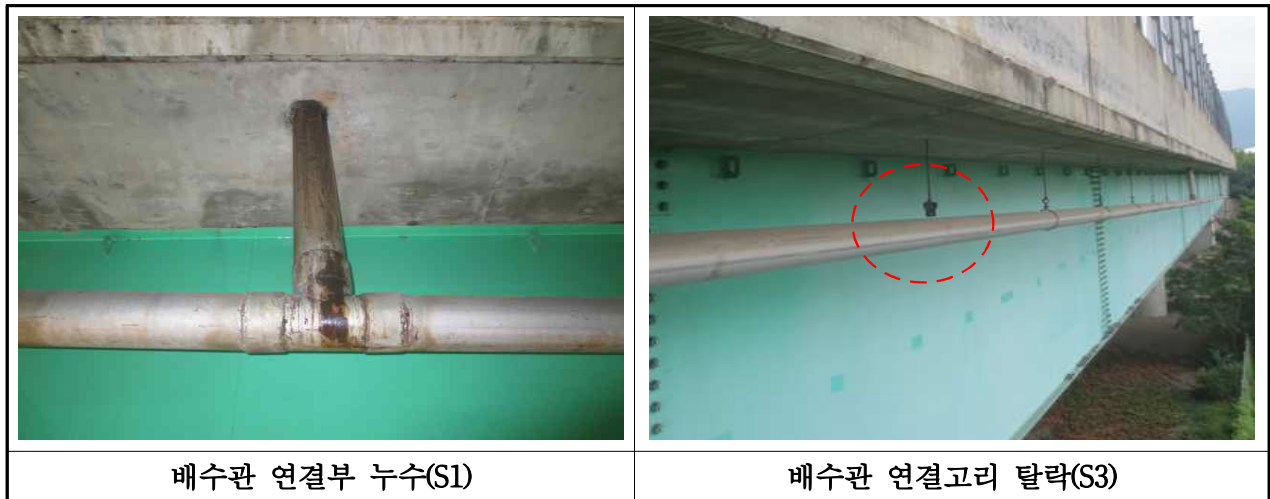
【사진 3.3.20】 배수시설 손상현황(부산)

- 배수시설에 대한 외관조사 결과, 배수관 연결재 및 연결고리 탈락이 일부 조사되었으며, 배수관 이물질퇴적에 의한 연결부 누수가 추가 확인되었다.

- 시지교(부산) 배수시설에 발생한 배수관 연결부 누수의 경우 주기적인 정비를 통한 유지관리가 필요하며, 배수관 연결재 및 연결고리 탈락의 경우 현재 배수 기능 발휘에 큰 문제는 없는 것으로 판단되는 바, 진전여부에 대한 지속적인 주의관찰 후 대책을 수립하는 것이 바람직하다.

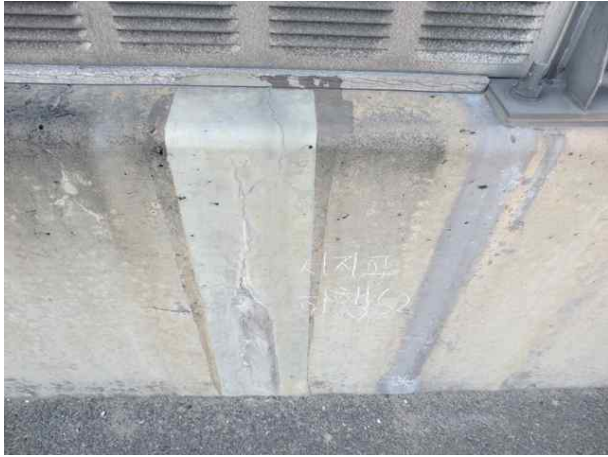
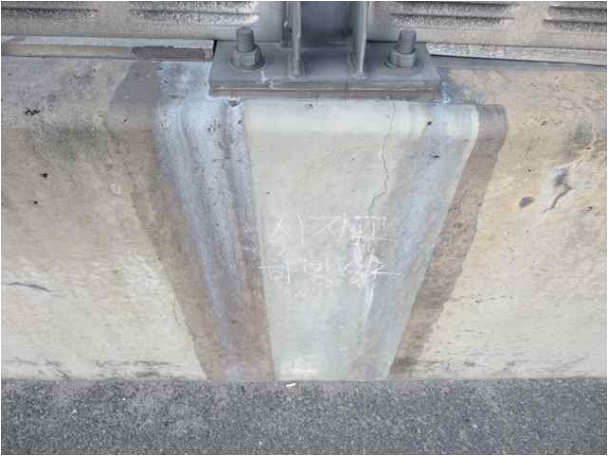
- 방호벽에 대한 외관조사 결과, 시공초기 건조수축 및 우수유입에 의한 균열 및 보수부재균열, 망상균열, 백태 등의 손상이 일부 조사되었다.
- 교량 접속부 침하에 의한 방호벽 단차 및 실란트 파손이 일부 조사되었다.

| 보수부 균열부 백태(S2) | 보수부 균열부 백태(S2) |

- 방호벽에 발생한 균열 및 보수부 재균열, 백태 등의 손상은 시공초기 건조수축 및 우수 유입 등의 시공적·환경적 원인에 의해 발생한 손상으로 판단되며, 내구성 및 미관성 확보를 위한 보수가 필요하다.
- 교량 접속부 침하에 의한 방호벽 단차 및 실란트 파손의 경우 구조적 안전성 및 통행 차량의 주행성을 저하하는 손상은 아닌 것으로 판단되는 바, 진전 여부에 대한 지속적인 주의관찰 후 대책을 수립하는 것이 바람직하다.

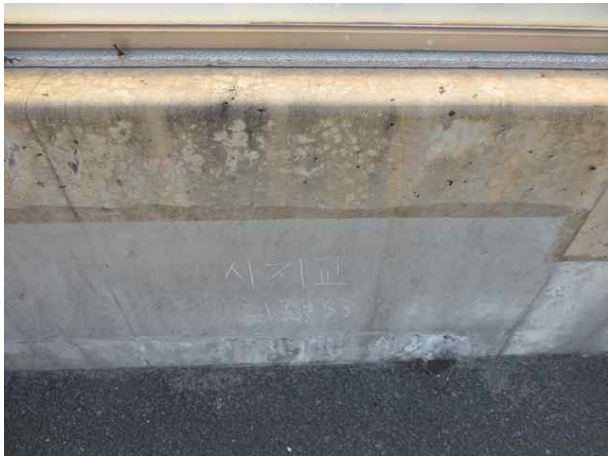
| 보수부 백태(S3) | 보수부 균열부 백태(S4) |

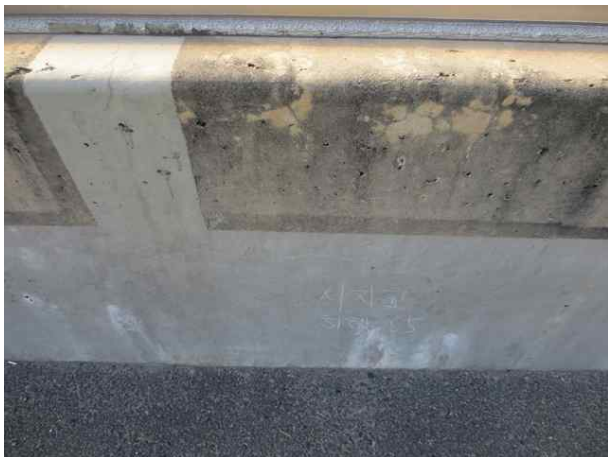
| 보수부 백태(S5) | 접속부 방호벽 단차 및 실란트 파손(S5) |
