## 제 3장 현장조사 및 시험

### 3.1 외관조사 개요

남천대교(대구, 부산)는 경상북도 경산시 남천면 협석리~옥곡동(부산기점 79.7km)에 위치하고 있으며, 2006년도에 준공되어 약 10년 정도의 공용기간이 경과한 상태이며, 경부고속철도를 횡단하고 있는 1종 시설물이다.

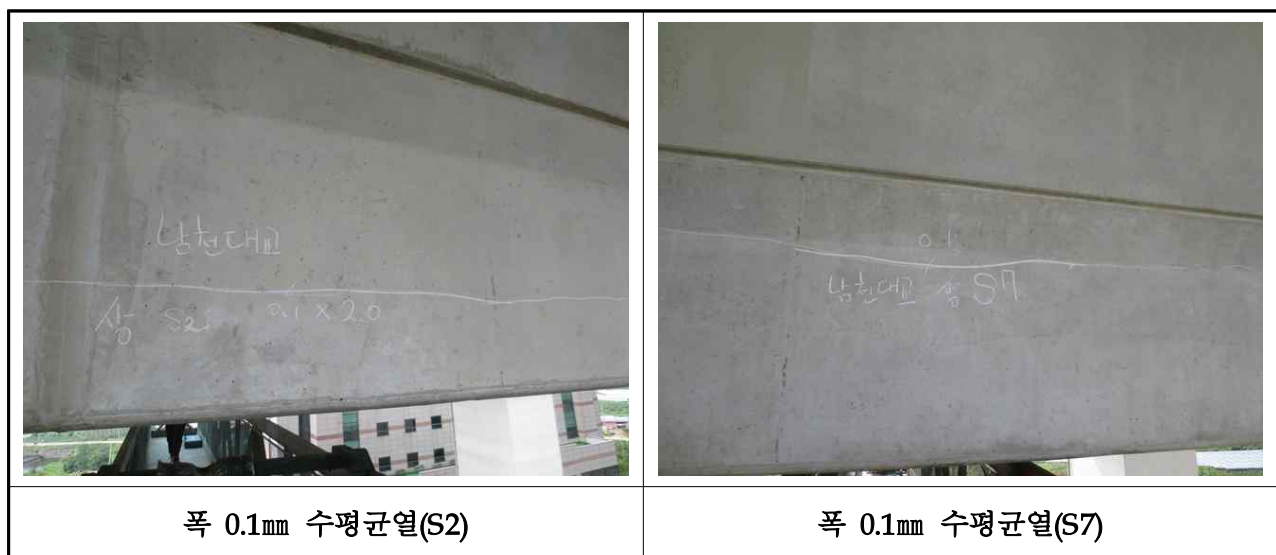
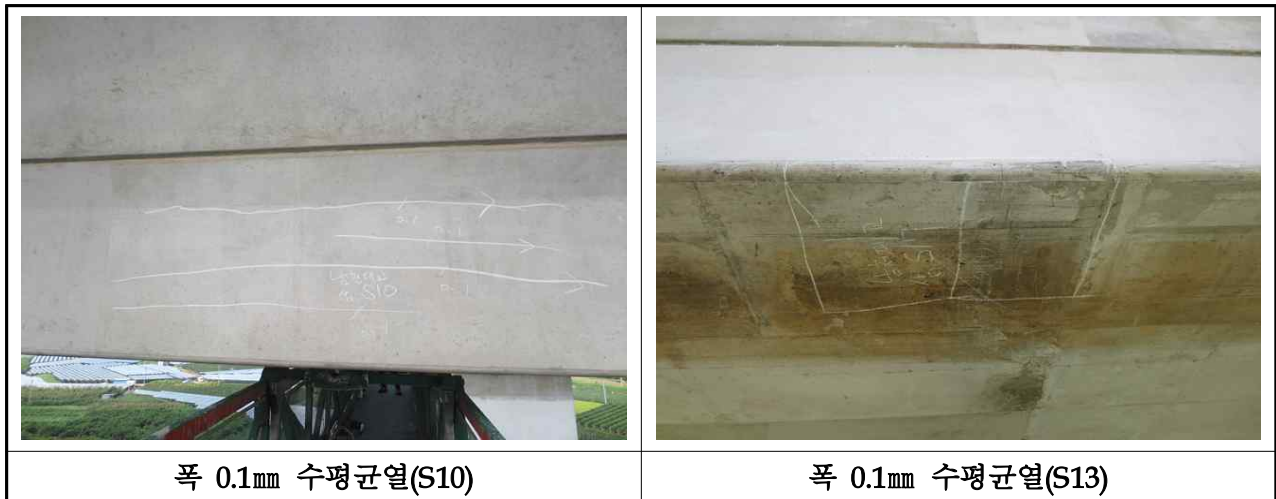
【사진 3.2.2】 거더 외부 손상현황(대구)

- 거더 외부에 대한 외관조사 결과, 시공초기 건조수축 및 공용년수 경과에 의한 노후화로 인해 미세균열 및 망상균열이 다수 조사되었으며, 캔틸레버와 방호벽 접합부에서 누수에 의한 백태 등의 손상이 일부 확인되었다.
- 거더 외부에 발생한 균열의 대표 형상은 거더 복부의 경우 수평균열이 조사되었으며, 하면은 종방향으로 미세균열이 확인되었다.
- 국부적인 콘크리트 들뜸이 일부 추가 발생하였다.

- 조사된 균열 및 망상균열은 대부분 미세균열로 조사되었으며, 깊이가 얇은 표면균열 형태로서 시공초기 건조수축 및 공용연수 경과에 의한 노후화에 의해 발생한 비구조적인 손상으로 판단되나, 내구성 확보 차원의 보수가 필요하다.
- 백태 및 들뜸의 경우 손상의 범위가 크지 않으며, 손상의 정도가 경미한 상태로 조사된 바, 진전 여부에 대한 주의관찰 후 대책을 수립하는 것이 바람직하다.

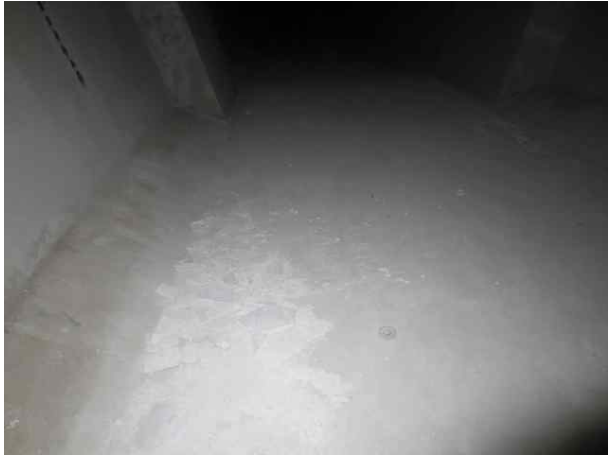
- 거더 내부에 대한 외관조사 결과, 시공초기 건조수축에 의한 상면 종방향균열이 다수 조사되었으며, 복부 수평균열 및 사방향 균열이 일부 확인되었다.
- 하면에 마감처리된 콘크리트의 박락이 일부 조사되었으며, 시공초기에 발생한 백태 등의 손상이 확인되었다.

| 콘크리트 박락(S4) | 폭 0.1mm 종방향균열(S5) |

- 거더 내부는 상면 종방향균열이 다수 확인되었으며, 규모와 형상을 미루어보아 비구조적인 손상으로 판단된다. 일반적으로 교축방향의 균열은 흔히 발생하는 손상으로서 균열 폭 및 깊이는 크지 않으며, 시공초기 발생하는 건조수축 등의 원인으로 추정된다.
- 복부 사방향 균열의 경우, 시공당시(ILM공법) 압출부위로서, 종단면상 캔틸레버 역할을 하게되며, 지점부 인장응력에 의한 시공초기 균열로 판단된다.
- 기 발생한 손상은 구조적 안전성을 저해하는 정도의 손상은 아닌 것으로 판단되나, 내구성 확보 차원의 보수 및 진전 여부에 대한 지속적인 주의관찰이 필요하다.

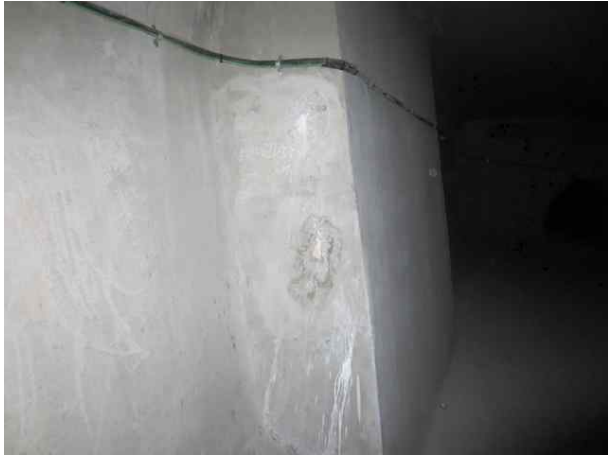
| 백태(S6) | 폭 0.1mm 종방향균열(S7) |

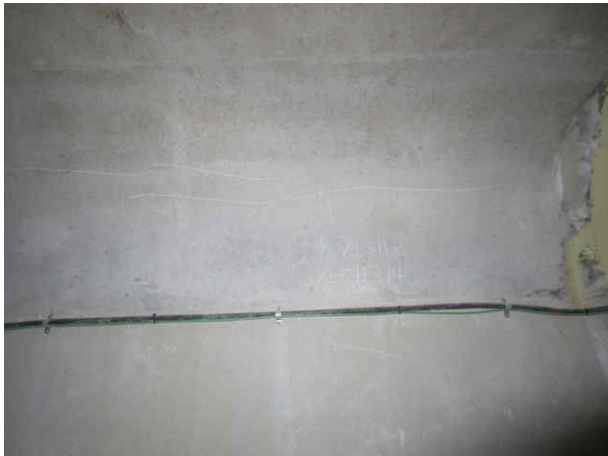
| 폭 0.1mm 수평균열(S14) | 폭 0.1mm 종방향균열(S16) |

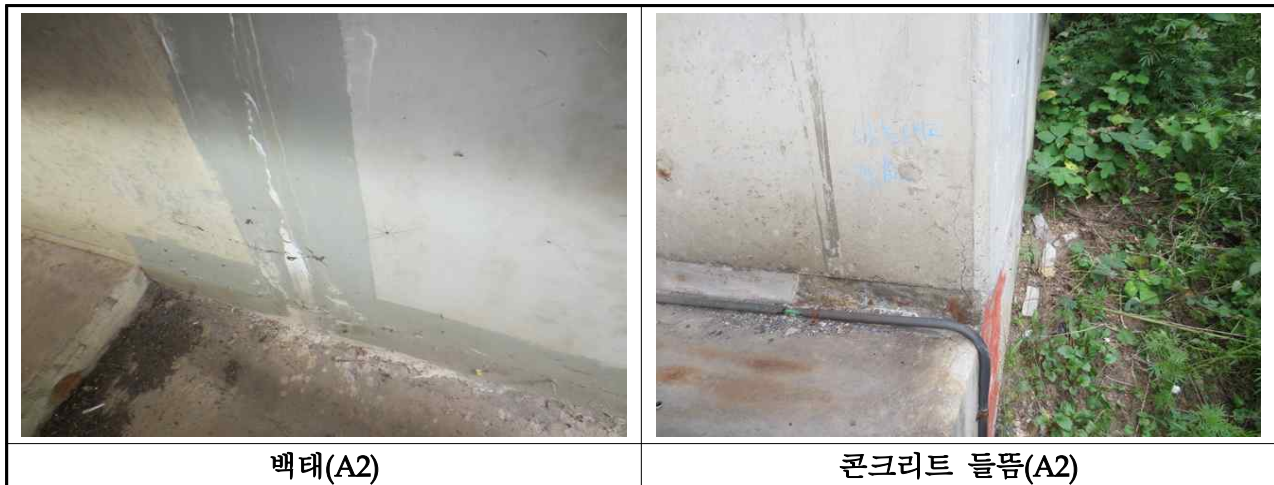
【사진 3.2.6】 교대손상현황(대구)

- 교대의 외관조사 결과, 시공초기 건조수축 및 시공이음부 균열이 일부 조사되었으며, 우수 유입에 의한 국부적인 백태 및 들뜸이 일부 확인되었다.

- 교대에 발생한 손상은 시공초기 건조수축 및 우수유입 등의 시공적·환경적인 원인에 의해 발생한 비구조적인 손상이나, 내구성 확보를 위한 보수 및 진전 여부에 대한 지속적인 주의관찰이 필요하다.

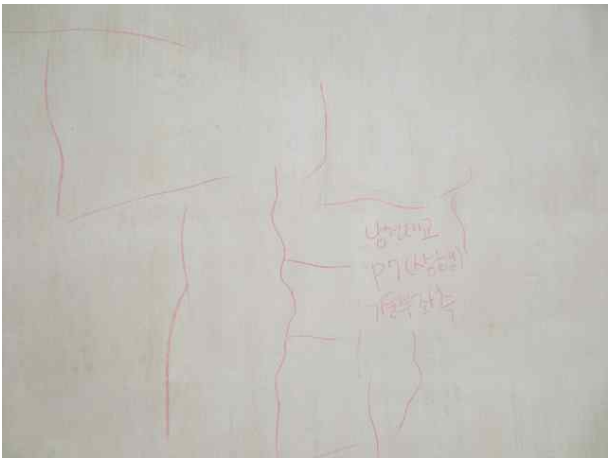
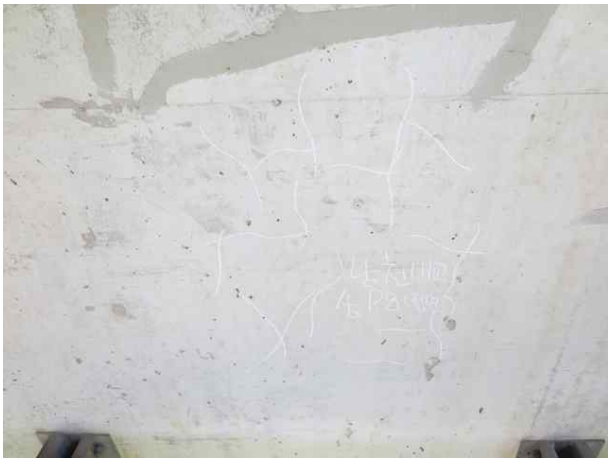
| 망상균열(P7) | 망상균열(P8) |

- 교각에 발생한 균열 및 망상균열은 시공초기 건조수축에 의한 비구조적인 손상으로 판단되나, 공용년수 경과에 의한 노후화 및 동결융해 등의 원인에 의해 일부 균열의 경우 균열폭이 0.3mm 이상 진전된 것으로 확인된 바, 내구성 확보를 위한 보수가 필요하다.
- 콘크리트 박리의 경우, 우수 유입 등의 원인에 의해 손상의 진전이 우려되므로 단면보수가 요망된다.

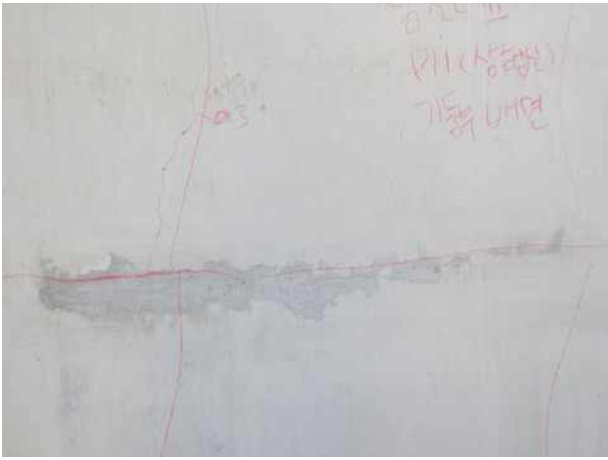
| 콘크리트 들뜸(P11) | 폭 0.3mm 수직균열(P11) |

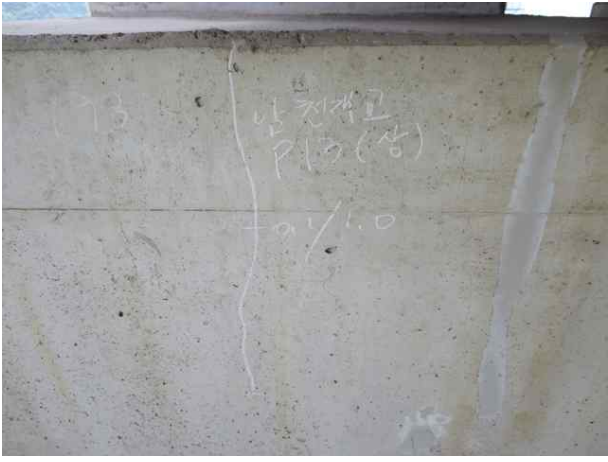
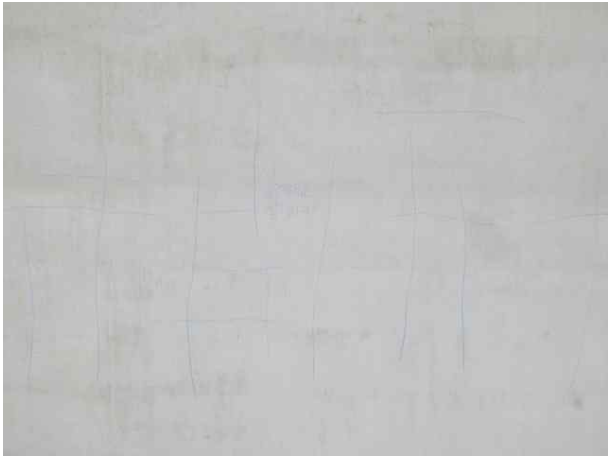
| 폭 0.1mm 수직균열(P13) | 망상균열(P13) |

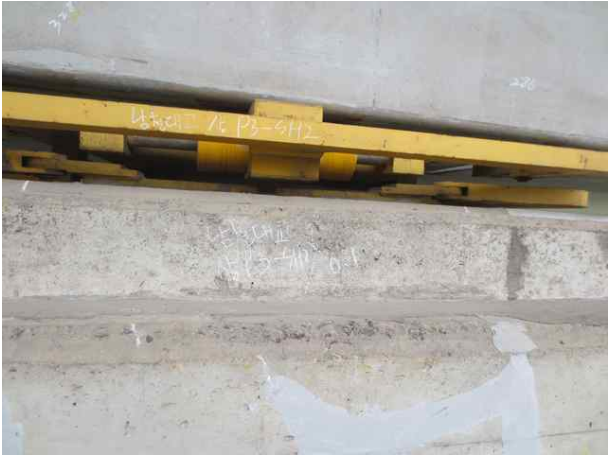
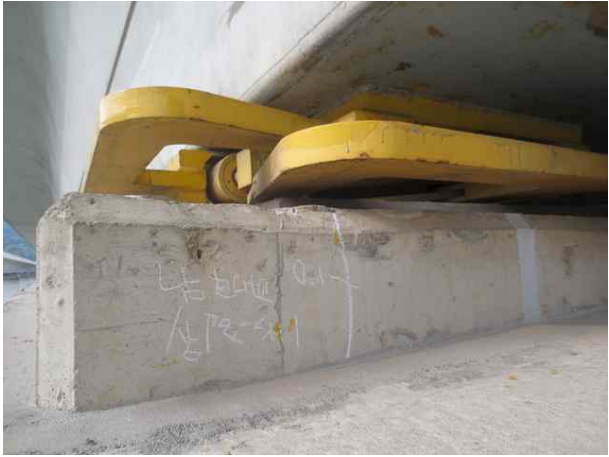
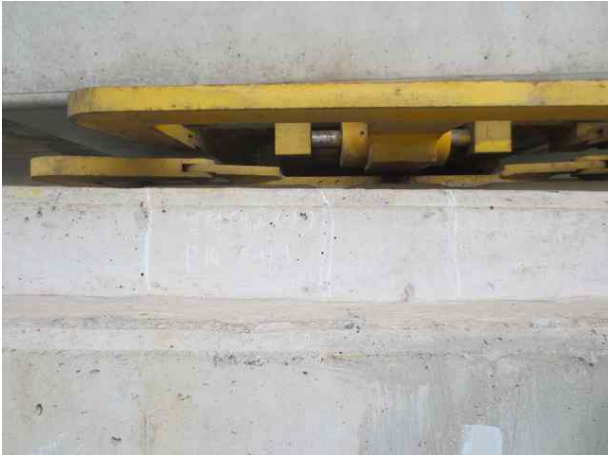
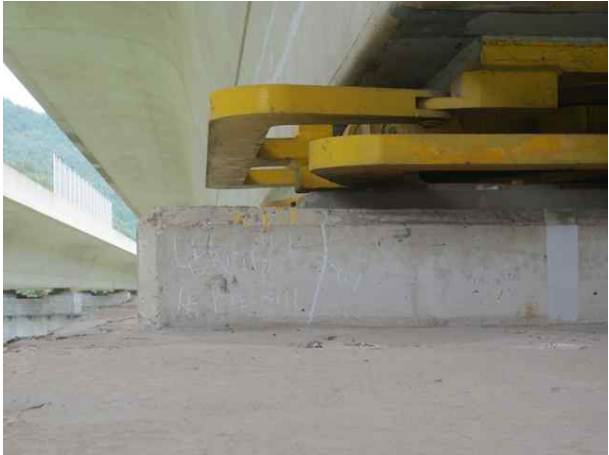
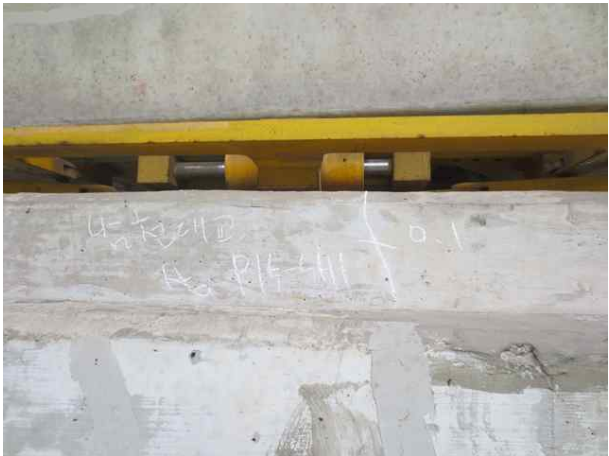
| 받침콘크리트 균열(P3 Sh2) | 받침콘크리트 균열(P8 Sh1) |
| 받침콘크리트 균열(P10 Sh1) | 받침콘크리트 균열(P13 Sh1) |
| Plate 도장손상(P13 Sh1) | 받침콘크리트 균열(P15 Sh1) |

## 사. 검토의견

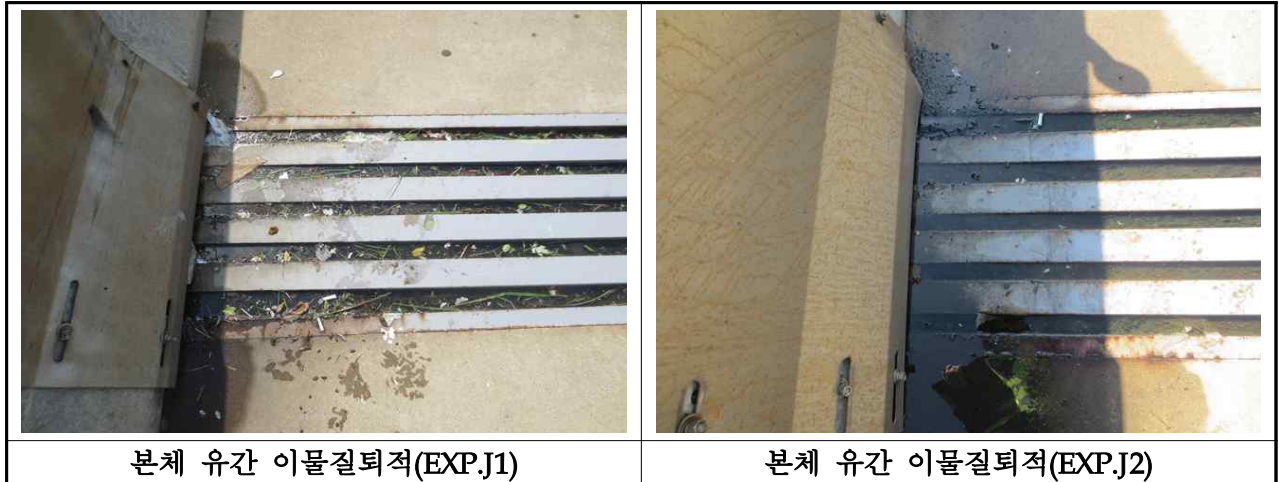
【사진 3.2.13】 신축이음장치 손상현황(대구)

- 신축이음장치에 대한 외관조사 결과, 본체 유간 이물질퇴적이 일부 조사되었다.
- 후타재의 경우 손상의 진전은 없는 것으로 확인되었으나, 시공초기 건조수축, 지속적인 차량의 운하중 및 충격에 의한 균열 및 망상균열이 일부 조사되었다.

- 남천대교(대구)의 신축이음부는 온도변화에 따른 수축 및 신장시 여유량을 확보하고 있는 것으로 확인되어 신축거동상태는 양호한 것으로 판단된다.
- 후타재는 시공초기 건조수축, 지속적인 윤하중 및 충격에 의한 균열 및 망상균열이 일부 조사되었으며, 윤하중에 의한 손상의 진전이 우려되므로 내구성 확보를 위한 보수가 필요하며, 본체 유간 이물질퇴적은 정비가 요망된다.

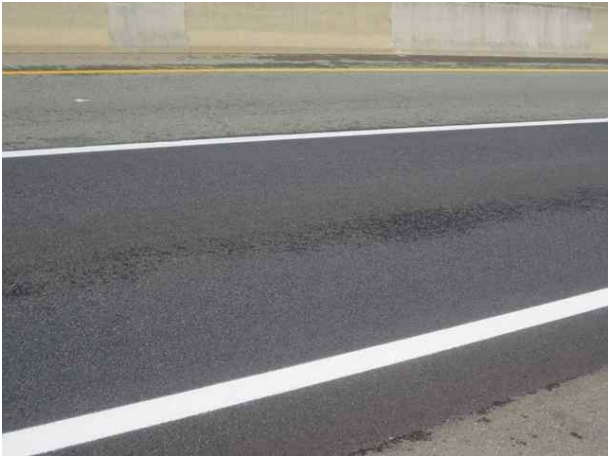
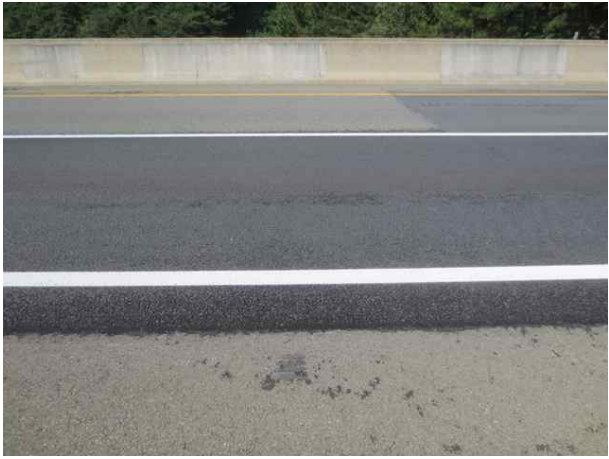
| 라벨링(S17) | 라벨링(S18) |

- 남천대교(대구)의 교면포장은 공용년수 경과에 의한 노후화 및 반복적인 중차량 통행에 의해 라벨링, 포트홀 및 패임 등의 손상이 조사되었으나, 현재는 통행차량의 주행성 저하를 유발하는 정도의 손상은 아닌 것으로 판단되는 바, 진전 여부에 대한 지속적인 주의관찰 후 장기적인 대책을 수립하는 것이 바람직하다.

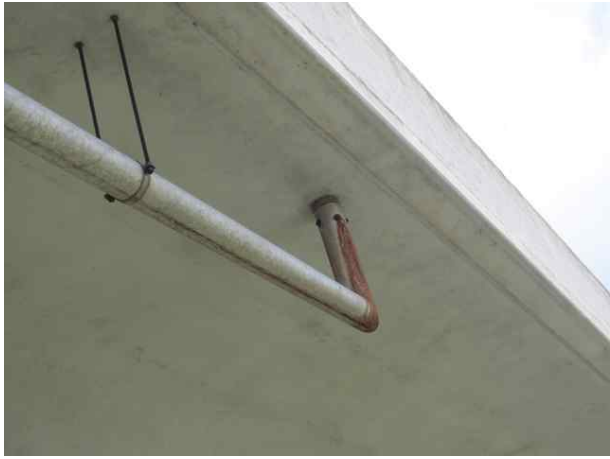
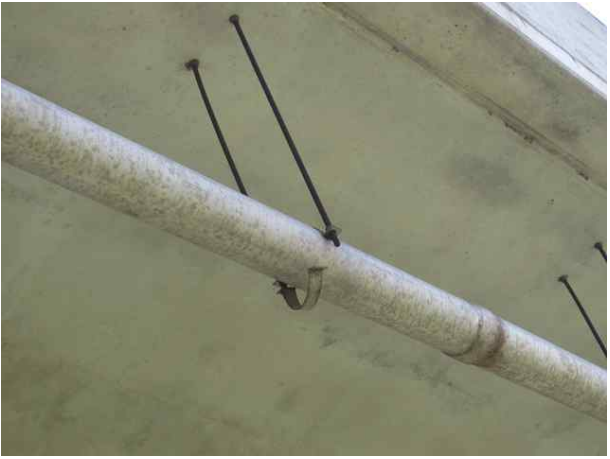
| 배수관 녹발생 및 누수흔적(S13) | 배수관 고정고리 탈락(S16) |

- 배수시설에 발생한 배수구 그레이팅 변형, 배수관 고정고리 탈락 및 체결불량, 녹발생 등의 손상은 배수 기능 발휘에 큰 문제는 없는 것으로 판단되나, 내구성 확보를 위한 조치가 필요하다.
- 배수흡통 여유량 부족으로 인한 추가 손상은 없는 것으로 확인된 바, 지속적인 주의관찰 후 대책을 수립하는 것이 바람직하다.

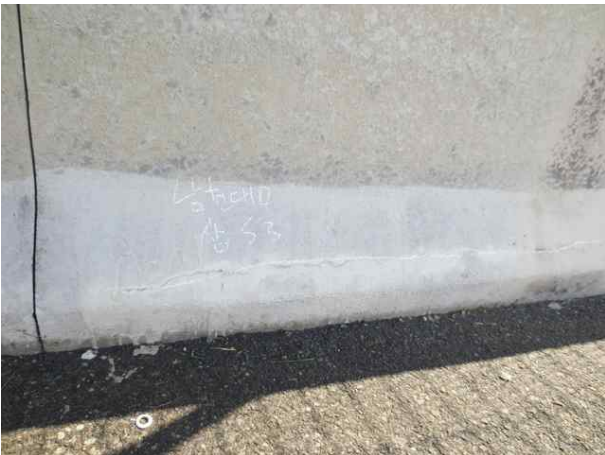
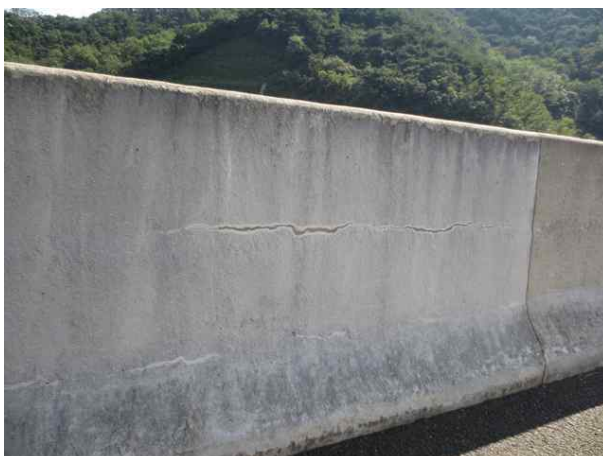
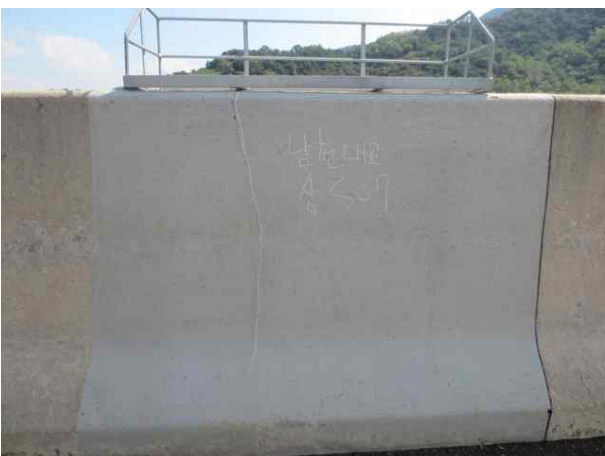
| <p>콘크리트 긁힘(S1)</p> | <p>보수부 재균열(S3)</p> |
| <p>보수부 재균열(S4)</p> | <p>보수부 재균열(S7)</p> |

- 방호벽에 발생한 균열, 보수부 재균열 및 균열부 백태의 경우 시공초기 건조수축 및 우수유입에 의한 비구조적인 손상으로 판단되며, 국부적인 콘크리트 파손이 조사된 바, 미관 및 내구성 확보를 위한 보수가 필요하다.

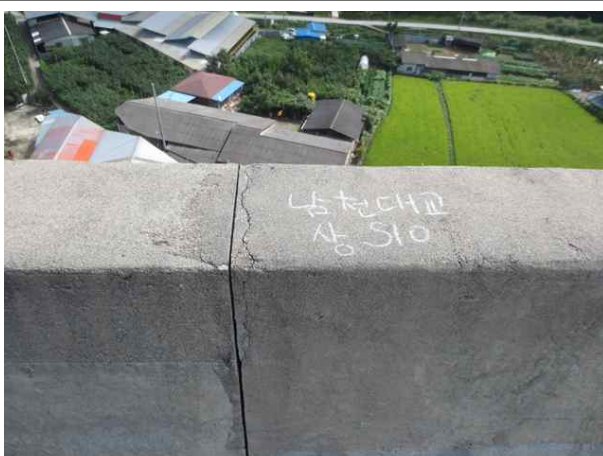
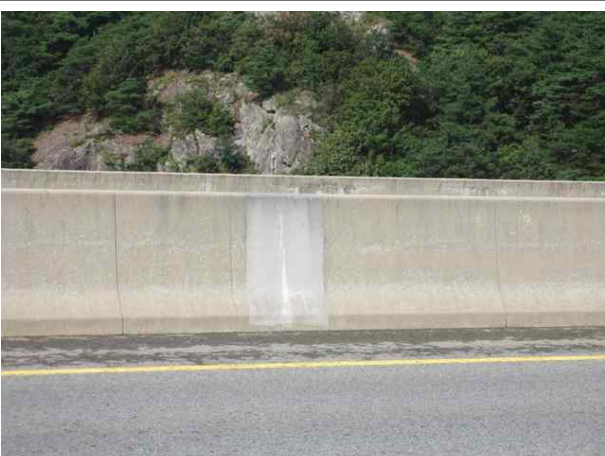
| <p>방호벽 들뜸(S10)</p> | <p>균열부 백태(S14)</p> |

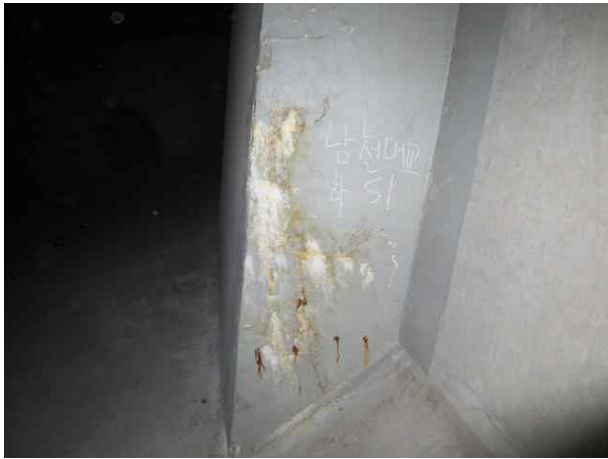
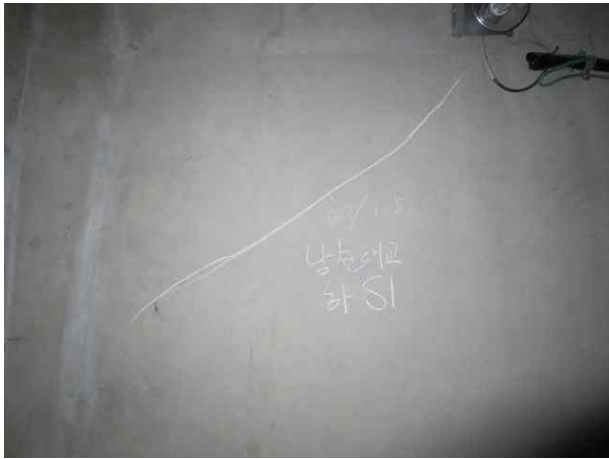
| 백태(S1) | 폭 0.2mm 사방향 균열(S1) |

- 거더 내부는 전구간에 걸쳐 상면 종방향균열이 확인되었으며, 규모와 형상을 미루어보아 비구조적인 손상으로 판단된다. 일반적으로 교축방향의 균열은 흔히 발생하는 손상으로 서 균열폭 및 깊이는 크지 않으며, 시공초기 건조수축 등의 원인으로 추정된다.
- 복부 수평 및 사방향 균열의 경우, 시공당시(ILM공법) 압출부위로서, 종단면상 캔틸레버 역할을 하게되며, 지점부 인장응력에 의한 시공초기 균열로 판단된다.
- 기 발생한 손상은 구조적 안전성을 저해하는 정도의 손상은 아닌 것으로 판단되나, 내구성 확보 차원의 보수가 필요하다.

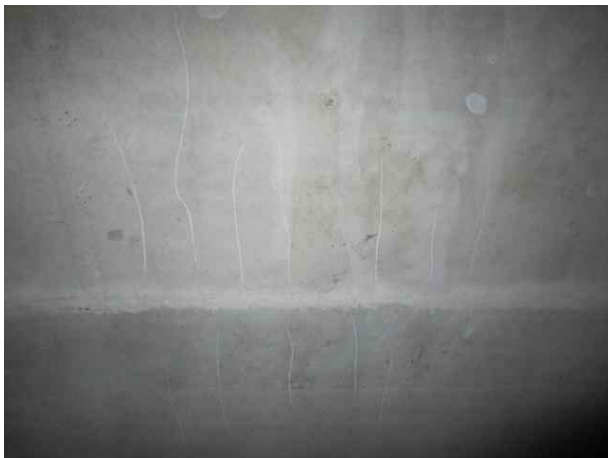
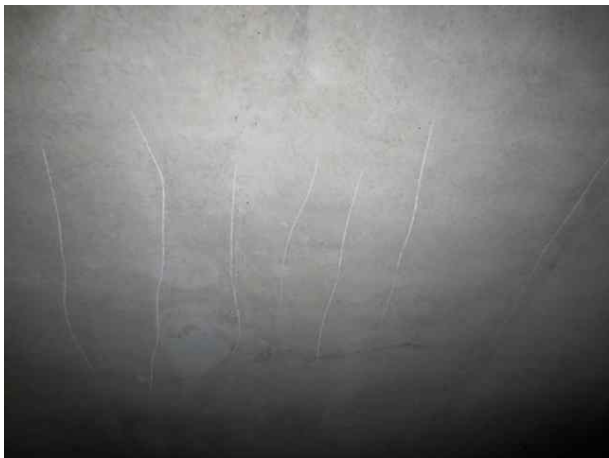
| 폭 0.1mm 종방향 균열(S3) | 폭 0.1mm 종방향 균열(S4) |

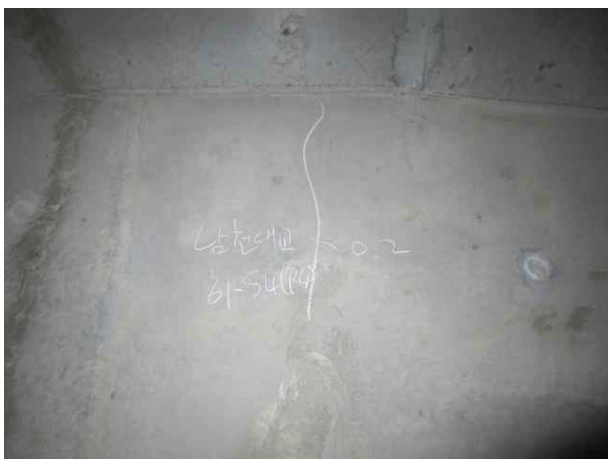
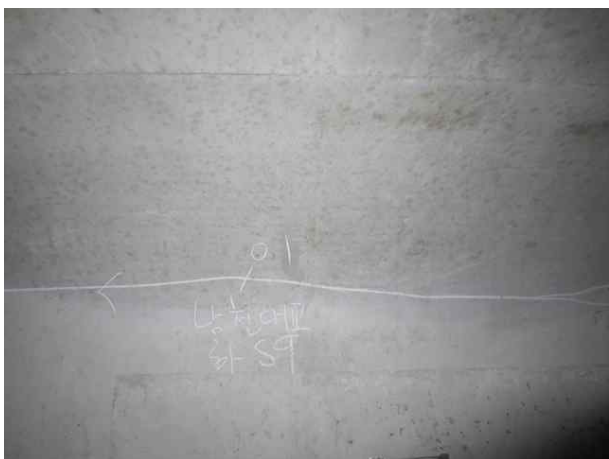
| 폭 0.2mm 수직균열(S4) | 폭 0.1mm 수평균열(S9) |

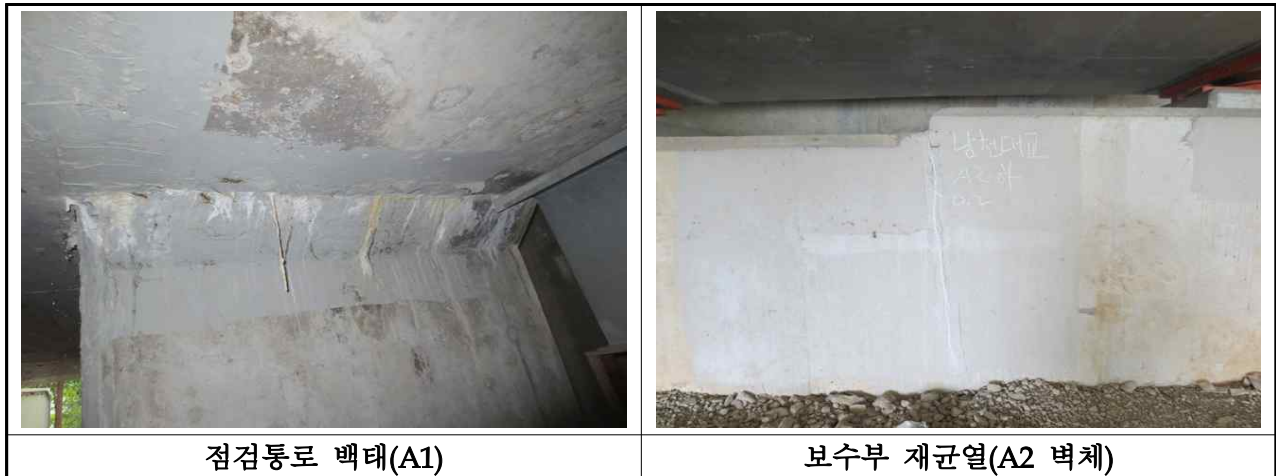
【사진 3.3.6】 교대 손상현황(부산)

- 교대에 대한 외관조사 결과, 시공초기 건조수축 및 공용년수 경과에 의한 균열 및 보수 부 재균열이 일부 추가 조사되었다.
- 거더 내부로 진입하기 위한 연결통로 구간에 국부적인 백태 및 파손이 일부 조사되었다.

- 교대에서 조사된 균열은 균열의 형상, 방향성, 발생위치 등을 고려해 볼 때 건조수축에 의해 발생한 것으로 판단되나, 내구성 확보를 위한 보수가 필요하다.
- 교대 측면에 설치된 거더 내부 점검통로의 우수 유입에 의한 백태가 일부 조사되었으나, 콘크리트 열화 정도는 경미한 것으로 판단되는 바, 진전 여부에 대한 지속적인 주의관찰 후 대책을 수립하는 것이 바람직하다.

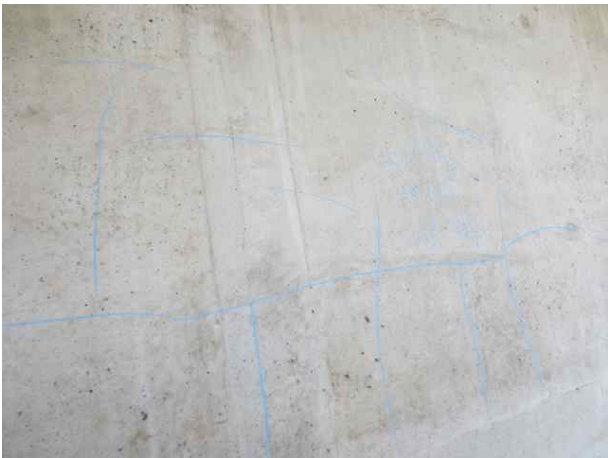
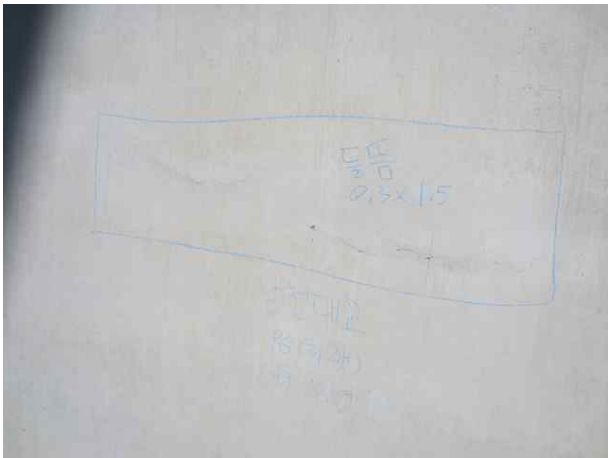
| 망상균열(P5) | 콘크리트 들뜸(P6) |

- 교각에 발생한 균열 및 망상균열은 시공초기 건조수축에 의한 비구조적인 손상으로 판단되나, 공용년수 경과에 의한 노후화 및 동결융해 등의 원인에 의해 일부 균열의 경우 균열폭이 0.3mm 이상 진전된 것으로 확인된 바, 내구성 확보를 위한 보수가 필요하다.
- 기 발생한 콘크리트 파손, 박리 및 백태의 경우 현재 손상의 정도가 경미하며, 구조적 안전성에 큰 문제는 없는 것으로 판단되는 바, 진전 여부에 대한 지속적인 주의관찰 후 대책을 수립하는 것이 바람직하다.

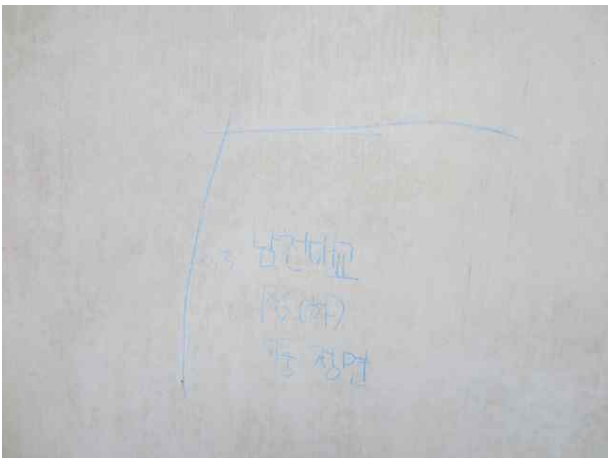
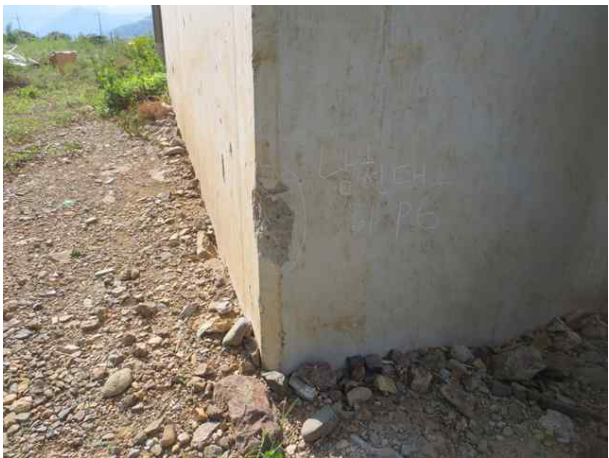
| 폭 0.3mm 수직균열(P6) | 콘크리트 파손(P6) |

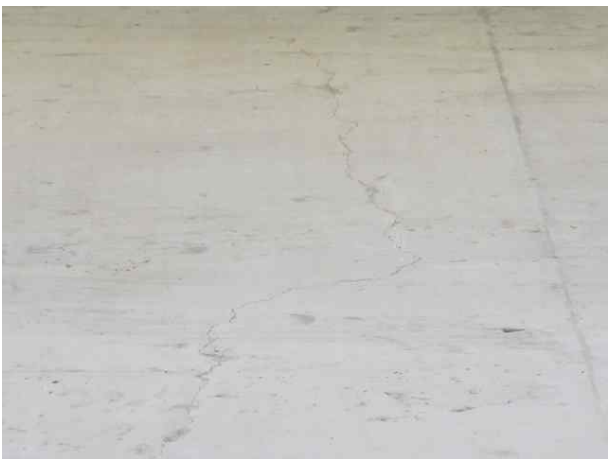
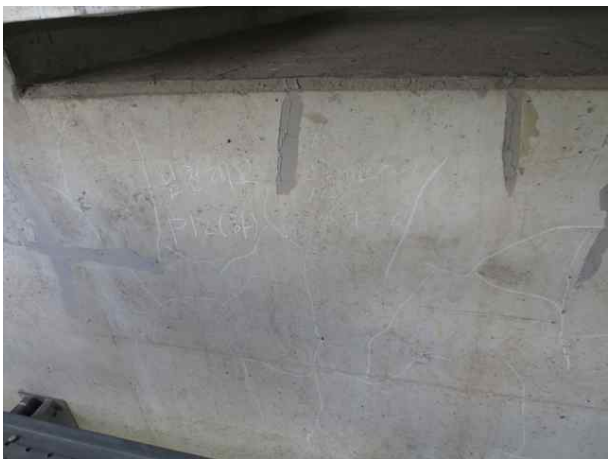
| 폭 0.3mm 수직균열(P11) | 망상균열(P12) |

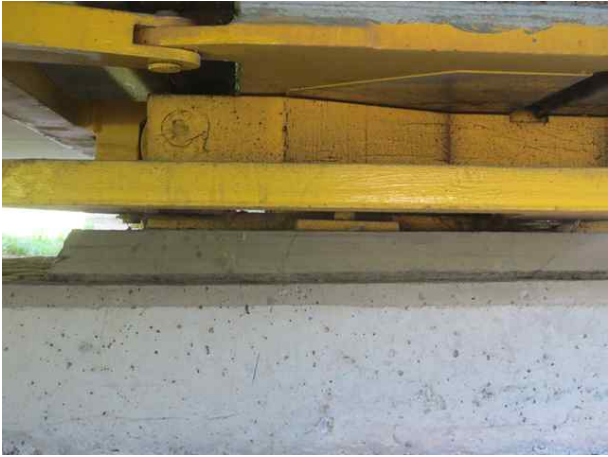
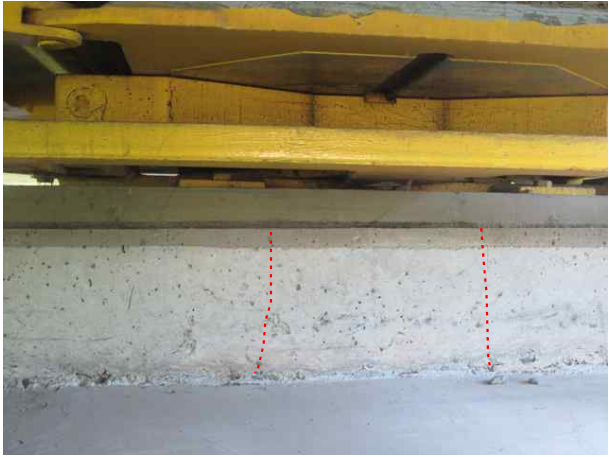
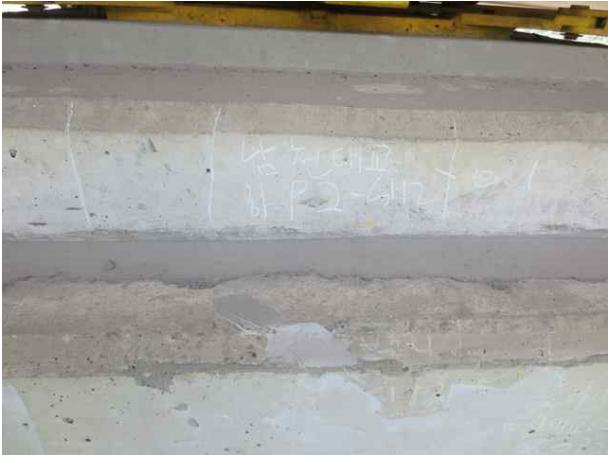
| 무수축물탈 균열(P1 Sh1) | 받침콘크리트 균열(P1 Sh1) |
| 받침콘크리트 균열(P2 Sh2) | PLATE 부식(P4 Sh2) |

- 남천대교(부산)의 교량받침은 온도변화에 따른 신장 및 수축시 여유량을 확보하고 있는 것으로 확인되어 가동상태는 양호한 것으로 판단된다.
- 받침콘크리트 및 무수축몰탈 균열은 시공초기 건조수축에 의한 균열로서 현재 보수보다는 지속적인 관찰을 통한 유지관리가 바람직하다.
- Plate 부식은 외부 우수유입 등의 환경적인 원인에 의한 국부적인 손상이나, 내구성 확보를 위한 보수가 필요하다.
- 교량받침의 원활한 신축가동을 위해 가설철물 미제거는 정비가 요망된다.

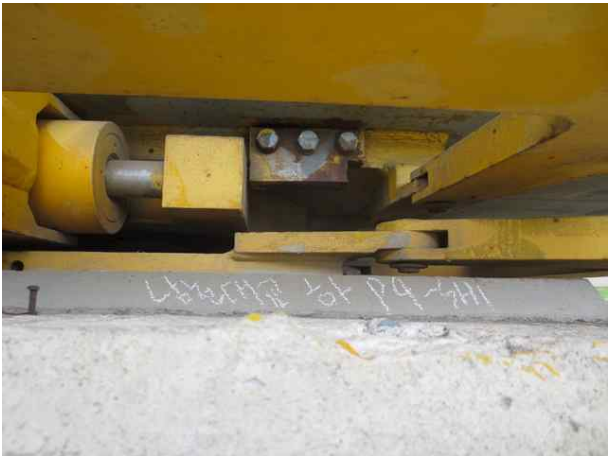
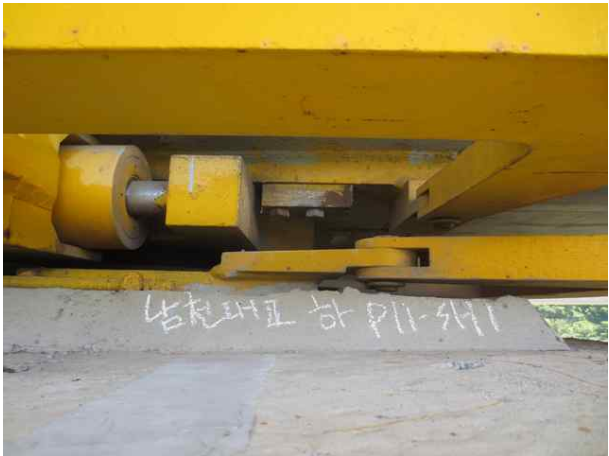
| 가설철물 미제거(P9 Sh1) | 가설철물 미제거(P11 Sh1) |

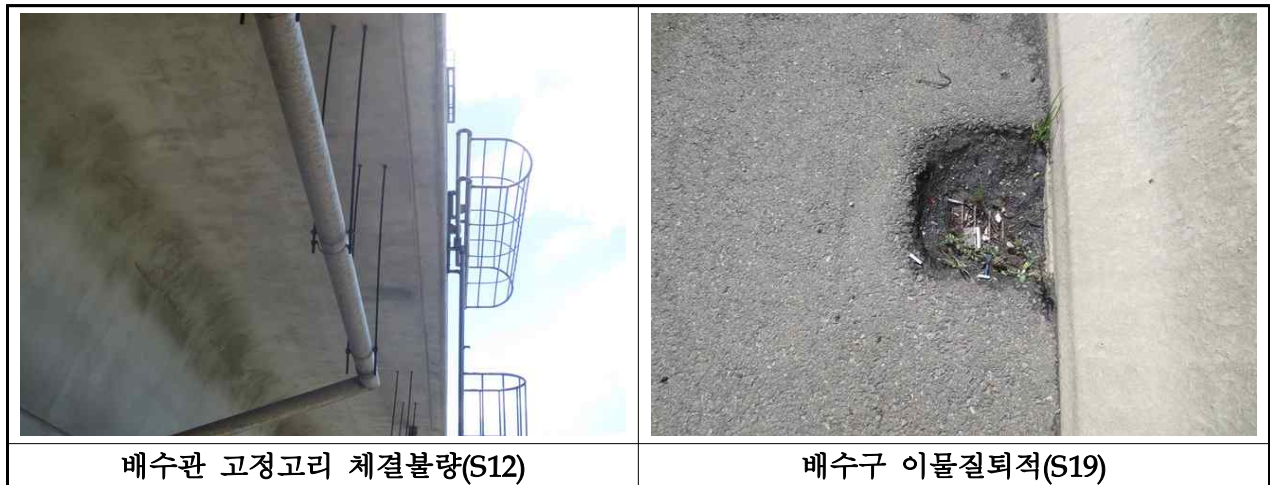
【사진 3.3.18】 배수시설 손상현황(부산)

- 배수시설에 발생한 손상은 정비를 통한 유지관리시 기능 발휘에 큰 문제는 없는 것으로 판단된다.

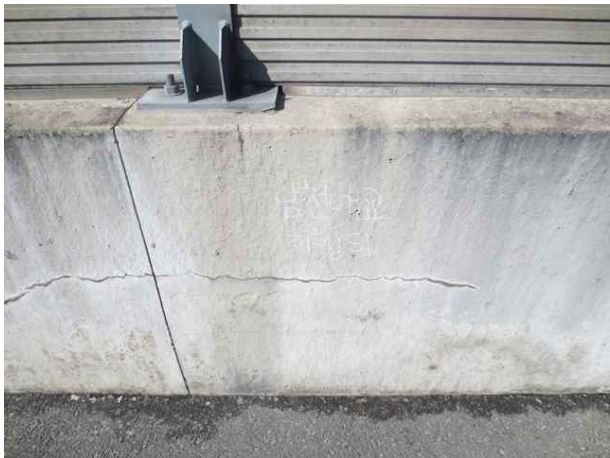
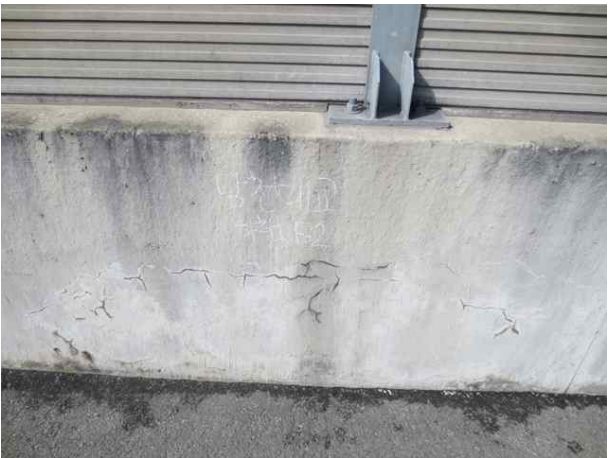
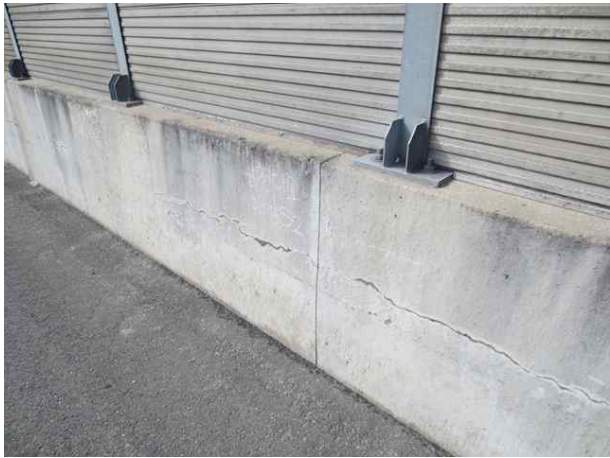
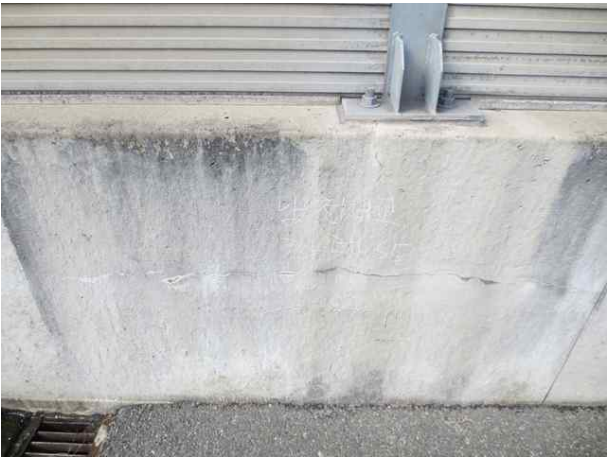
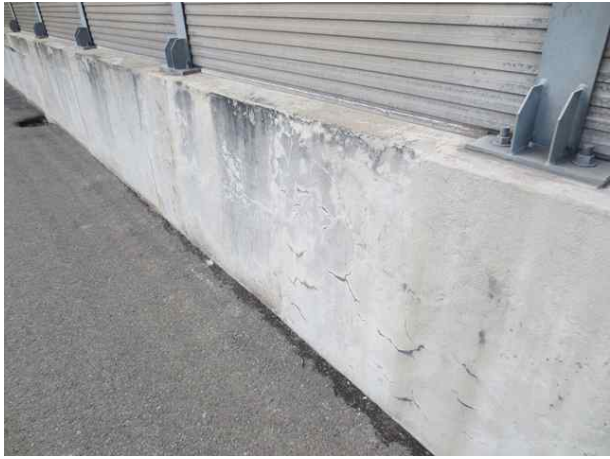
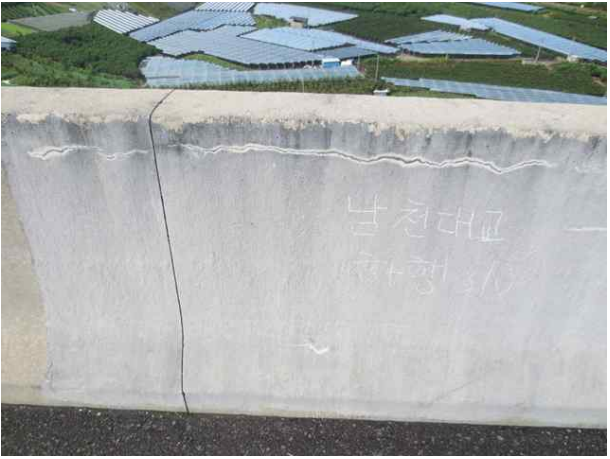
| 보수부 재균열(S1) | 망상균열(S3) |
| 보수부 재균열(S3) | 폭 0.1mm 수평균열(S5) |
| 망상균열(S6) | 보수부 재균열(S10) |

- 방호벽에 발생한 균열 및 보수부 재균열, 망상균열은 시공초기 건조수축 및 우수유입에 의한 비구조적인 손상으로 판단되나, 미관 및 내구성 확보를 위한 보수가 필요하다.
