# 제 출 문

귀사에서 의뢰하신 『2015년 하반기 시설물 안전점검용역(1구간 정밀안전진단)』을 성실히 수행하고 청도IC1교(대구, 부산)의 결과를 본 보고서에 수록하여 부속자료와 함께 제출합니다.

## 청도IC1교(대구) 정밀안전진단 결과표

## 청도IC1교(부산) 정밀안전진단 결과표

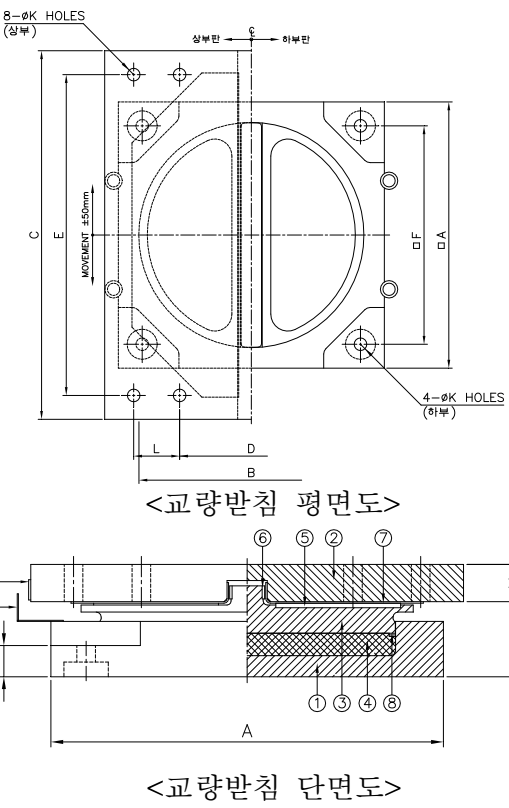
교량받침(A2 Sh1-대구)-'15년 현재

- A1 Sh1-부산  
(2015년 진단 여유량 부족)
- A2 Sh1, Sh2, Sh3-대구  
(2013년 정밀점검 여유량 부족)
  - 가동불량 → 고정단 응력 발생 →  
무수축물탈 및 받침콘크리트 파손

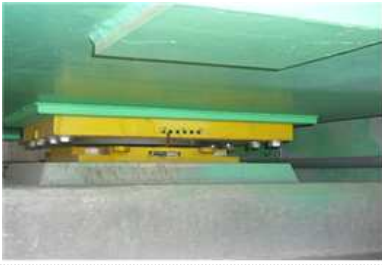
교량받침(A1 Sh1-부산)-2015년

| 구 분 | | 주요결합 및 외관조사 결과 | 검토의견 |
|---|---|---|---|
| 교량받침 | | <ul style="list-style-type: none"> <li>• 경미한 무수축물탈 균열 발생</li> <li>• A1 Sh1 온도상승에 따른 신장시 여유량이 0.5mm 부족</li> </ul> | <ul style="list-style-type: none"> <li>• 주의관찰 실시</li> <li>• 포트받침은 받침 여유량 이외에 추가적으로 20~30mm의 여유량을 두고 설치를 하며, 여유량 부족에 의한 2차손상은 없으므로 주의관찰이 바람직함</li> </ul> |

- 교량받침 및 신축이음장치는 부재에 경미한 손상이 발생되었으나, 기능성에 영향을 미치지 않는 상태로 확인되었다. 그러나, 부산방향 A1 Sh1은 신장여유량이 0.5mm 부족한 것으로 검토되어 향후 점검시 주의관찰이 요구된다.
- 교면포장에 발생한 포장손상은 주행차량에 미치는 영향은 미미하나 일부 신축이음부 주변의 포장패임은 내구성 및 사용성 확보 차원에서 보수조치가 요구된다.
