## 제 3장 현장조사 및 시험

청도천4교(대구,부산)는 경상북도 청도군 청도읍 월곡리(대구~부산 노선)에 위치하고 있으며, 2006년도에 준공되어 약 10년 정도의 공용기간이 경과한 상태이며, 위치상으로 청도천을 횡단하게 시공된 방향별 편도 2차로 교량이다.

본 교량의 제원은 방향별 총연장 500.0m(10@50.0=500.0m) 총 폭 12.145m(대구,부산)이며, 상부구조가 P.S.C Box 형식으로서, 하부구조의 교대는 역T형, 교각은 T형 구조이고 기초는 교대(A1) PILE 기초, 교각은 우물통기초로 시공되었다.

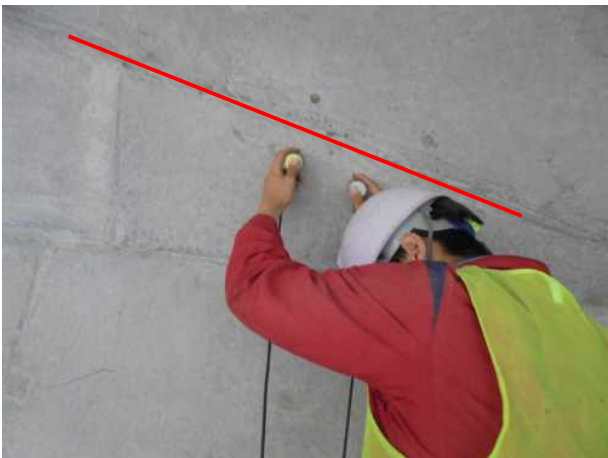
- 거더외부 대한 외관조사 결과 누수 및 파손 등 구조적인 손상이 없는 대체적으로 양호한 상태이며, 조사된 주요 손상으로 폭 0.3mm미만 균열과, 국부적인 콘크리트 들뜸, 미세 망상균열, 물끊기홈 미설치 등이 조사되었다.
- S1 경간 폭 0.3mm 균열의 경우, 캔틸레버부에서 관찰되며, 비구조적인 균열로 조사되었다.

| 균열(S1)(0.3mm) | 균열(S1) |

- 조사된 균열과 망상균열은 대부분 미세균열(폭 0.3mm미만)로 깊이가 얇은 표면균열 형태를 띠고 있고, 균열의 형상, 방향성, 발생위치 등을 고려해 볼 때 기존 시공초기 건조수축에 의해 발생한 것으로 판단된다. 또한 폭 0.3mm 균열의 경우, 기존 점검부터 관리된 손상으로 캔틸레버부와 복부경계에서 관찰되며, 시공초기 양생 시 콘크리트의 수축 및 외부구속 등에 의한 비구조적인 손상으로, 내구성 저하 방지를 위한 주입보수가 바람직할 것으로 판단된다.
- 물끊기홈 미설치는 S1경간 단부측 일부 구간에서 조사되었으며, 우천 시 외부우수가 유입되므로 유입방지를 위한 추가 설치가 필요할 것으로 판단되며, 일부 국부적인 콘크리트 들뜸이 추가 조사되었다.

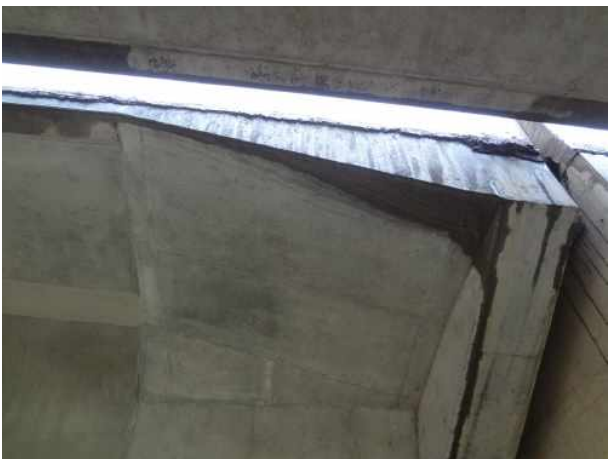
| 물끓기흙 미설치(S1) | 콘크리트 들뜸(S1) |

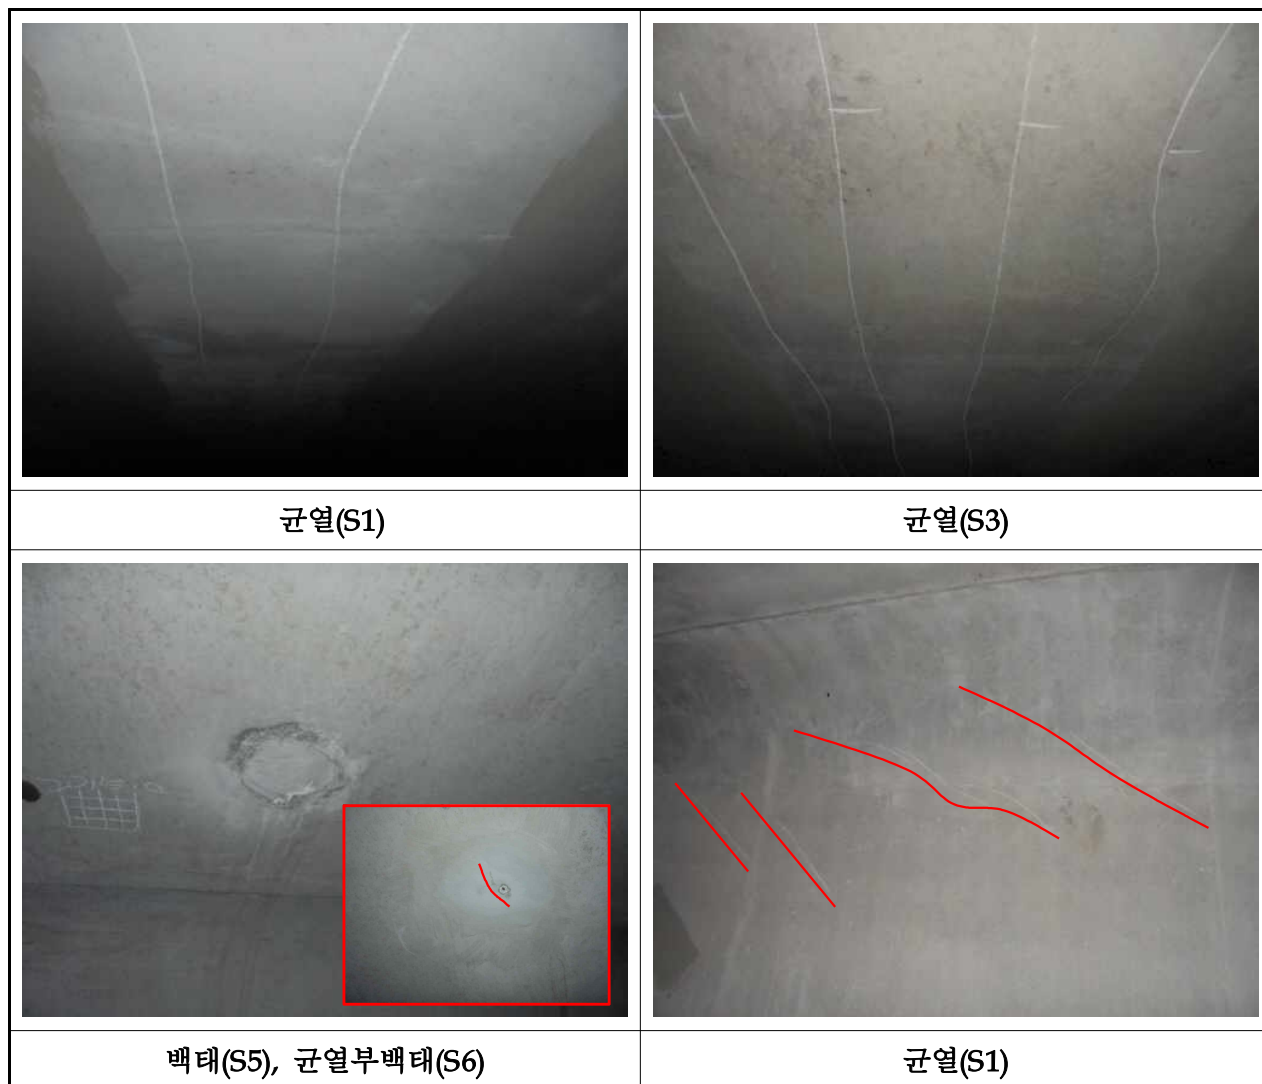
【사진 3.2.4】 거더 내부 손상현황(대구)

- 거더 내부에 대한 외관조사 결과 폭 0.3mm미만 균열, 철근노출, 백태 등이 조사되었다.

- 거더내부 전구간에 걸쳐 상면 종방향균열이 관찰되며 균열폭은 0.3mm미만으로서, 규모와 형상을 미루어 구조 균열과는 무관한 것으로 판단되며, 일반적으로 교축방향의 균열은 흔히 발생하는 손상으로서 일정기간 균열길이가 진전되나, 균열폭 및 깊이는 크지 않은 것으로 판단된다.

S1 북부 사방향 균열의 경우, 시공당시(ILM공법) 최초 압출부위로서, 종단면상 캔틸레버 역할을 하게되며, 지점부 인장응력에 의한 시공초기 균열로 판단된다. 북부 철근탐사 결과 철근배근의 문제는 없는 것으로 조사되었으며, 균열폭 및 단일균열 연장이 길지 않은 상태로서, 초기 발생 후 진전 양상은 없는 것으로 판단되므로 표면처리 보수(하자 보수) 후 지속관찰이 바람직하다.

- 백태손상의 경우, 시공당시 콘크리트 개구부를 마감하는 부위에서 관찰되며, 마감처리 당시 외부 우수접촉에 의한 국부적인 백태흔적으로서, 손상상태 변화에 대한 유지관찰이 바람직할 것으로 판단된다.

추가된 손상은 발생적인 요인보다는 금회 진단 시 조사의 정밀도를 높인 요인으로 판단되며, 구조 안전성 및 내구성에 영향을 미치지 않는 정도로서 지속관찰을 실시하고 하자보수가 가능한 범위내에서 일괄보수를 실시하는 것이 바람직 할 것으로 판단된다.

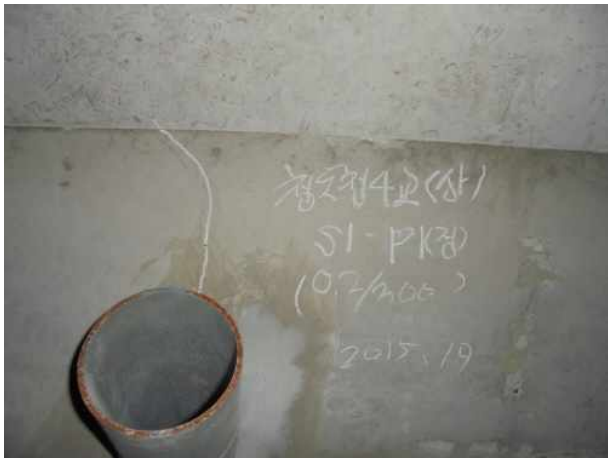
| 균열(S1) | 철근노출(S2) |

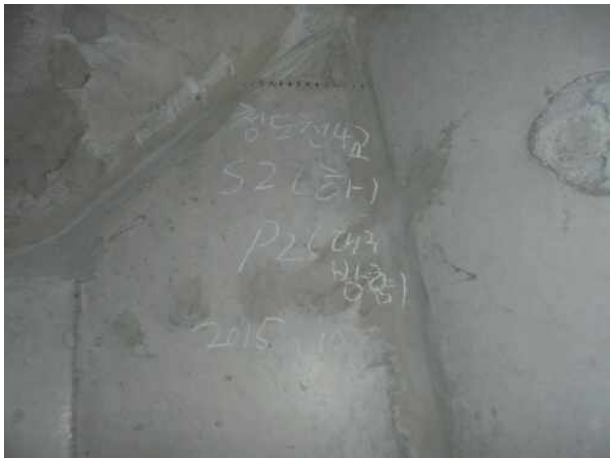
- 거더내부 벽의 경우, 균열 및 망상균열, 보수부 들뜸 등의 손상이 조사되었으며, 균열 폭은 0.3mm미만으로서, Massive한 콘크리트에서 높은 온도의 내부 수화열이 소산되며 발생하는 수축작용이 구속됨으로 인한 균열로 판단된다. 따라서 현재보수보다는 지속관찰하여, 손상상태변화를 감안하여 일괄 보수를 실시하는 것이 바람직할 것으로 판단된다.
- 망상균열은 콘크리트 보수부 주변의 건조수축균열로서 기 점검 결과와 비교 시 특이 진전 및 변화는 없는 상태로서 지속 관찰이 바람직하다.
- 철근노출은 국부적인 피복부족에 의한 소규모 철근손상으로 판단된다. 다만 내구성 저하 방지를 위한 단면보수(방청)를 실시하는 것이 적절 할 것으로 판단된다.

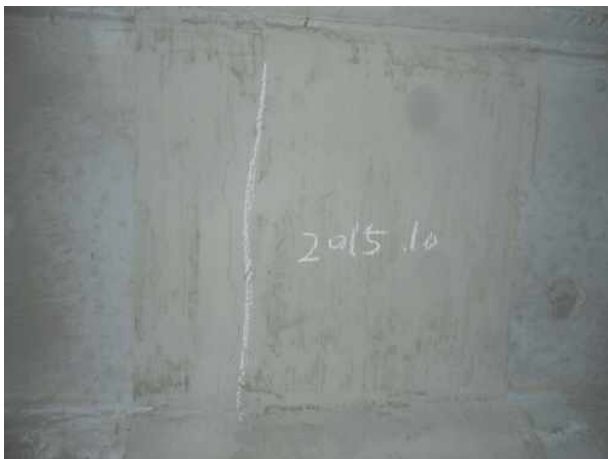
| 균열(S6) | 보수부들뜸, 망상균열(S10) |

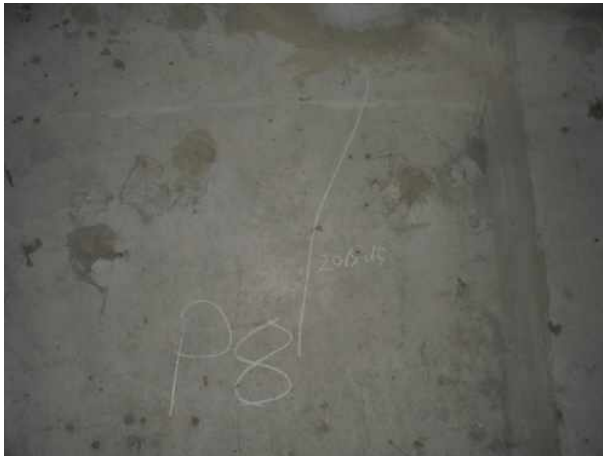
| 균열(S8) | 균열(S2) |

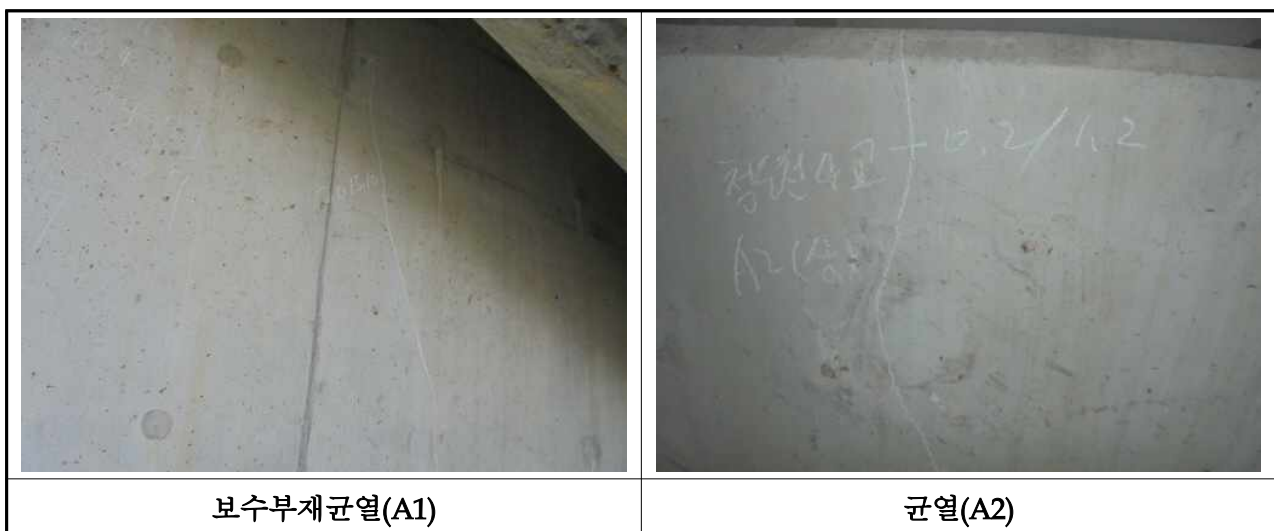
【사진 3.2.8】 교대손상현황(대구)

- 교대의 외관조사 결과 폭 0.3mm미만 수직균열이 조사되었다.
- 현장조사 시 교대에 발생한 균열에 대해서는 일부 균열보수가 이루어진 상태로 보수상태는 전반적으로 양호한 것으로 확인되었다.

- 교대에서 조사된 수직균열은 균열의 형상, 방향성, 발생위치 등을 고려해 볼 때 시공초기 건조수축에 의해 발생한 것으로 판단되며 균열폭은 0.3mm미만의 미세균열이다.
- 2013년 이전 균열손상에 대해 보수가 실시되었으며, 일부 보수품질 미흡에 의한 보수부 재균열이 조사되었으나, 규모 및 상태가 경미하므로 지속관찰하는 것이 바람직할 것으로 판단된다.

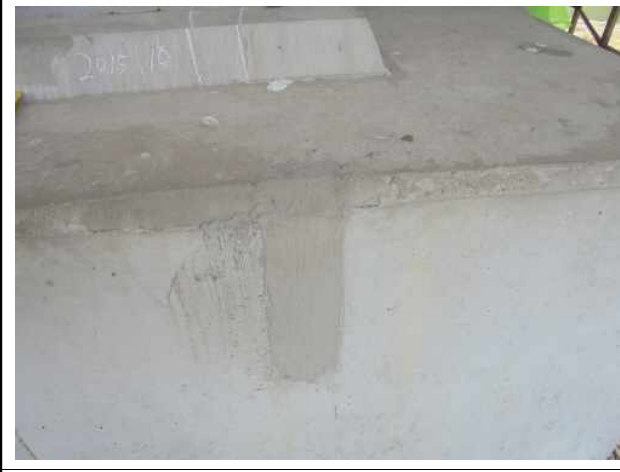
| 물탈균열(P1) | 물탈들뜸(P9) |

- 받침물탈균열에 대해서는 건조수축균열로서 현재 보수보다는 지속적인 관찰을 통한 유지관리가 바람직하며, 앵커볼트부 콘크리트들뜸 개소에 대해서는 단면보수를 실시하는 것이 적절할 것으로 판단된다.
- PLATE 녹발생은 상부구조의 물끊기흙 미설치에 따른 외부우수접촉에 의한 국부적인 발생으로 판단되며, 손상정도에 따라 재도장 및 지속관찰을 실시하여 유지관리 하는 것이 바람직하다.
- 고무재들뜸의 경우, 기 점검부터 유지관리 되고 있는 손상으로서, 시공미흡 및 온도변화에 의한 신축거동 시 발생한 초기 손상으로 판단된다. 현재 손상정도가 경미하고 진전은 없는 상태로서, 상태변화에 대한 지속관찰을 통한 유지관리가 필요하다.

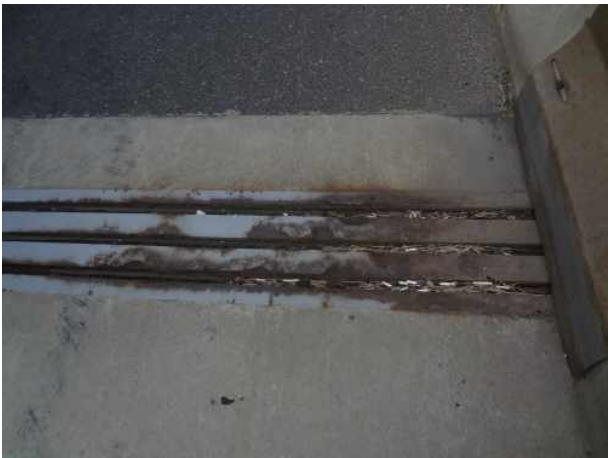
| 이물질퇴적 및 본체부식(EXP.J1) | 컨트롤 스프링 탈락 및 간격조절재 파단 |

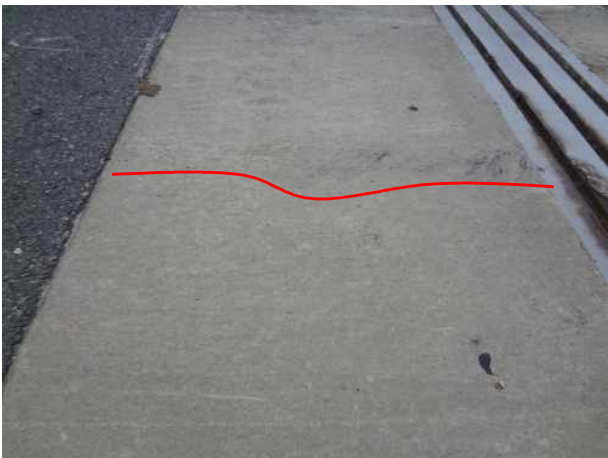
| 후타재 균열(EXP.J1) | 하부 볼트탈락(EXP.J1) |

- EXP.J1(A1), EXP. J2(A2)은 활하중을 고려한 최대신장시(35℃) 본체유간 및 바닥판, 거더 등 신축거동에 따른 충분한 여유량을 갖는 것으로 측정되었다.
- EXP.J1과 J2의 후타재 균열은 시공초기 건조수축, 공용 중 차량의 반복하중 및 충격에 의한 손상으로 일반적인 보수가 필요하나, 후타재의 손상은 반복된 차량의 통행으로 보수효과가 적으며, 현재 경미한 상태로서 지속관찰을 실시하는 것이 적절할 것으로 판단되며 신축이음본체 부식 및 유간 이물질퇴적은 내구성 저하방지를 위한 채도장 및 정비 가 실시되는 것이 바람직하다.
- EXP.J1 본체 하부의 컨트롤 스프링 탈락 및 간격조절재 용접부 파단의 경우, 유간 측정 결과 신축이음 상부 본체 강재사이 각개소의 유간변화가 등간격으로 거동하는 점을 미루어보아 일부 제품의 품질 또는, 시공미흡에 따른 국부적인 손상부로 판단된다. 간격조절재는 신축거동 시 전단력이 크게 작용되는 부위로서 기존 용접보수의 경우, 작업공간의 제약 등 보수품질을 기대하기 어려우며, 현재 재손상이 발생되고 있으므로 문제가 발생된 개별 개소에 대한 교체가 바람직할 것으로 판단된다.

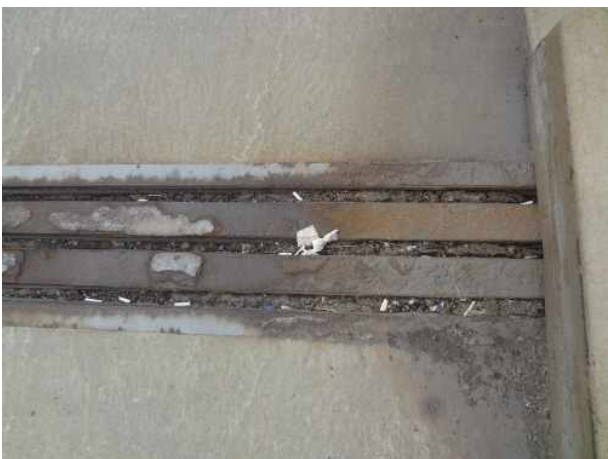
| 이물질퇴적 및 본체부식(EXP.J2) | 후타재 균열(EXP.J2) |

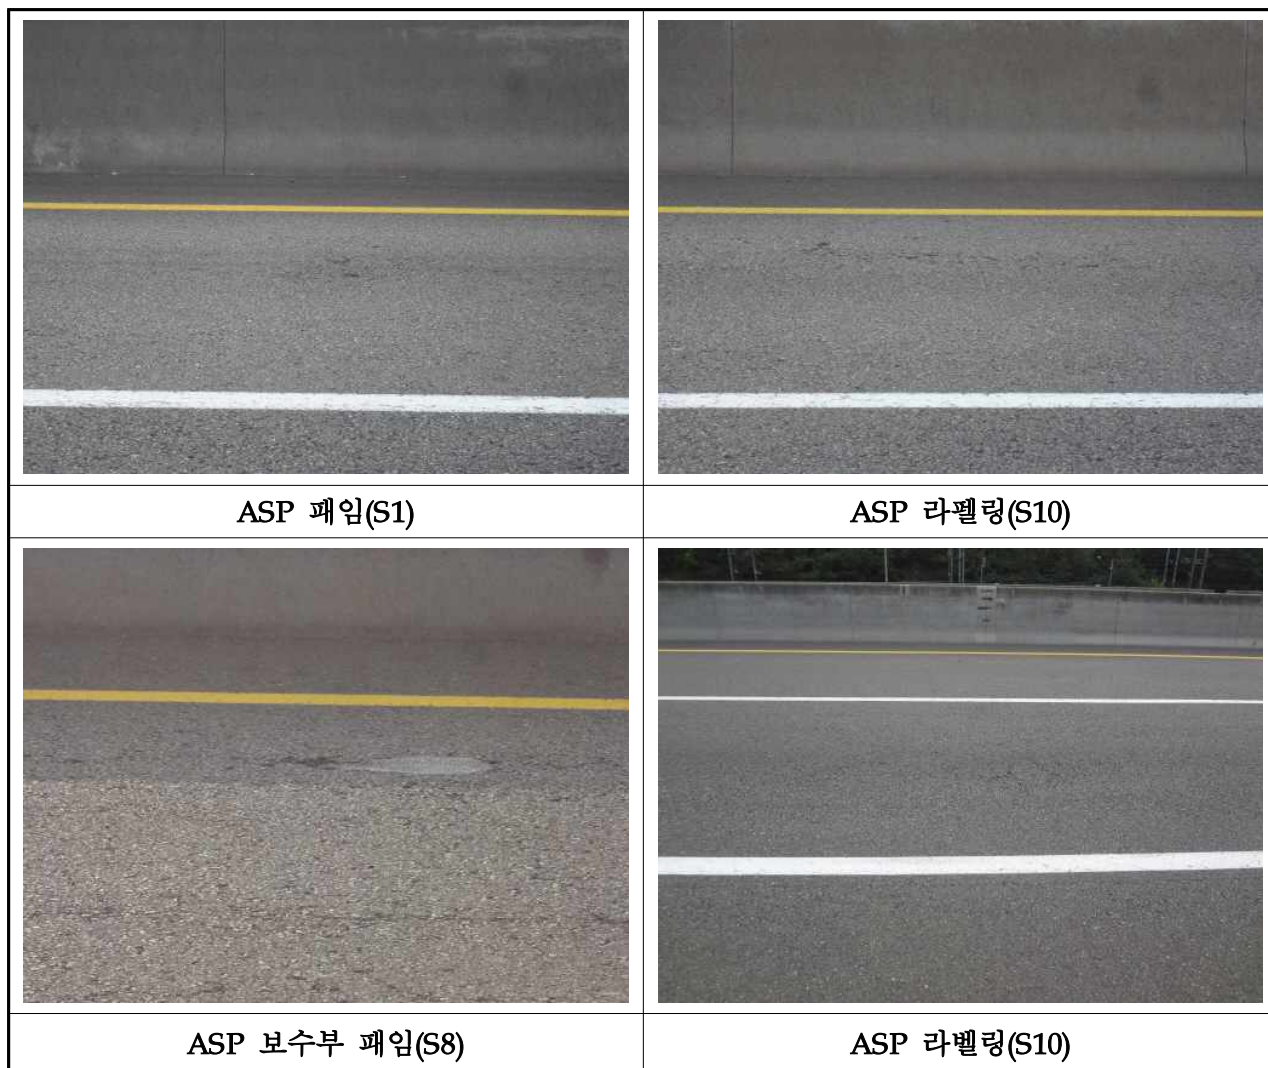
【사진 3.2.18】 교면포장 손상현황(대구)

- 교면포장에 대한 외관조사 결과, 라벨링, 일부 포장패임, 보수부패임 등이 조사되었으나, 차량의 주행성을 저해할만한 손상은 없는 것으로 조사되었다.

- 현제 청도천4교(대구)의 포장은 대체적으로 양호한 상태로서 일부 반복적인 중차량 통행 및 보수미흡에 의한 패임, 보수부패임 및 라벨링이 조사되었으며, 주행성 및 안전성에 영향을 주는 손상들은 없는 상태로 현상에서 지속관찰하여 유지관리하는 것이 바람직할 것으로 판단된다.

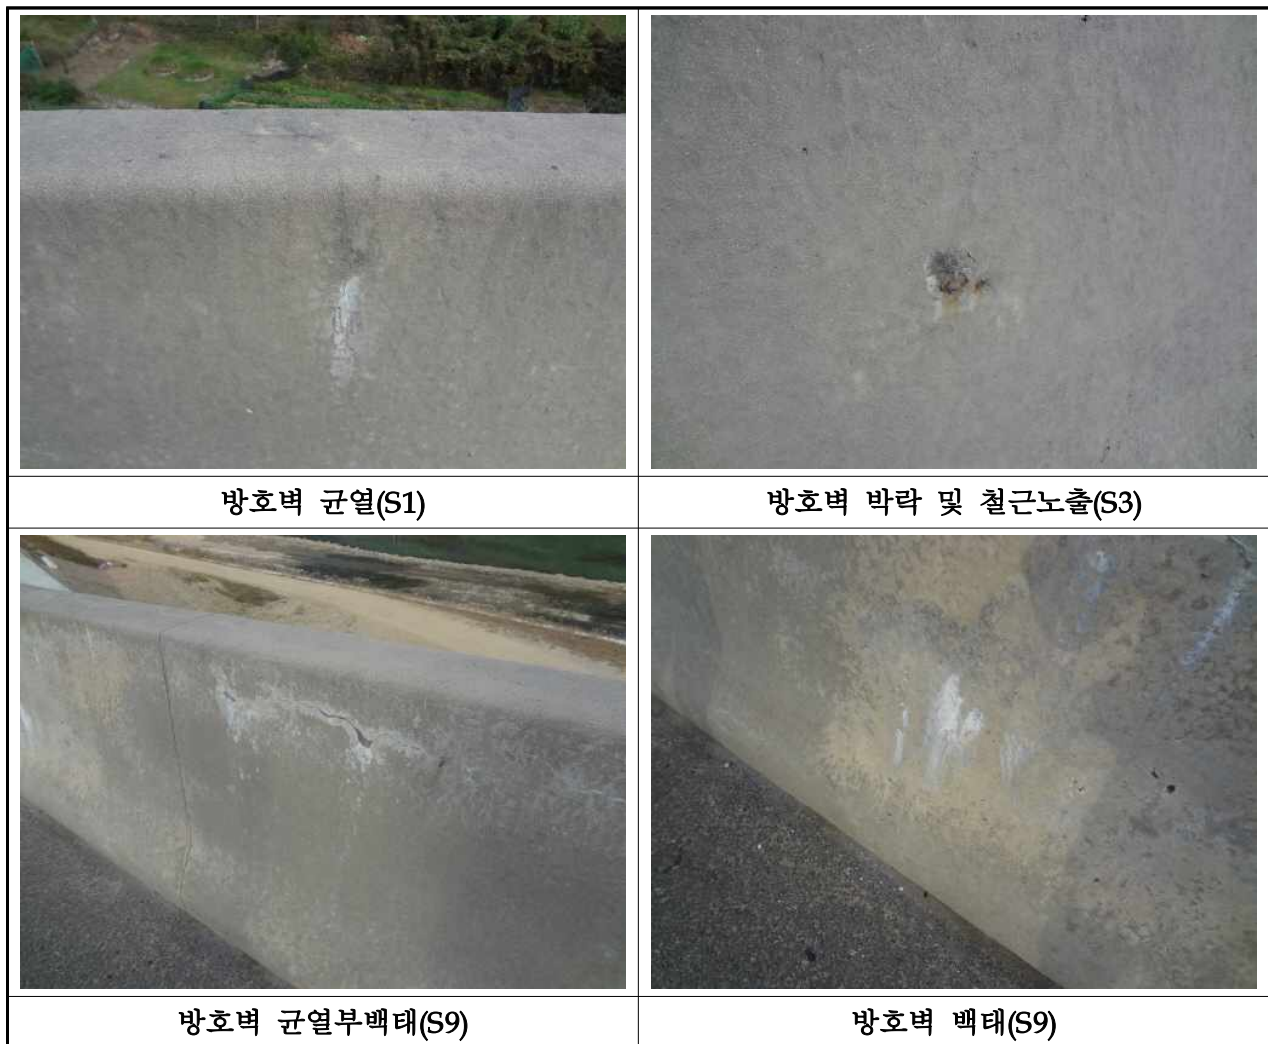
【사진 3.2.21】 방호벽 손상현황(대구)

- 방호벽에 대한 외관조사 결과, 폭 0.3mm미만 균열 및 균열부백태, 철근손상 등이 조사되었다.
- 조사된 균열은 시공초기 건조수축 및 수화열에 의한 균열로서, 현재 보수보다는 상태변화에 대한 지속관찰이 바람직하며, 국부적인 피복부족에 의한 철근손상은 적정보수가 실시되는 것이 적절할 것으로 판단된다.
- 백태는 콘크리트 열화부 우수접촉에 의해 발생한 상태이며, 내구성 향상을 위한 표면처리 실시가 이루어지는 것이 적절하다.

- 방호벽의 발생한 폭 0.2mm이하 균열은 건조수축에 의해 발생한 것으로 판단되며, 일부 균열부 우수접촉으로 인한 백태가 동반되는 부위가 조사되었다. 균열은 하자보수가 불가한 경우 현재 보수보다는 손상상태변화를 지속관찰하여 향후 일괄 보수를 실시하는 것이 바람직하며, 균열부백태 및 백태의 경우 내구성 저하방지를 위한 표면처리 실시가 적절할 것으로 판단된다.
- 철근손상의 경우, 방호벽 상단부에서 일부 관찰되며, 국부적인 피복부족에 의해 발생한 상태로서, 내구성 향상을 위한 단면보수(방청)가 실시되는 것이 바람직하며, 추가 발생 및 보수상태에 대해 지속적인 관찰이 바람직하다.

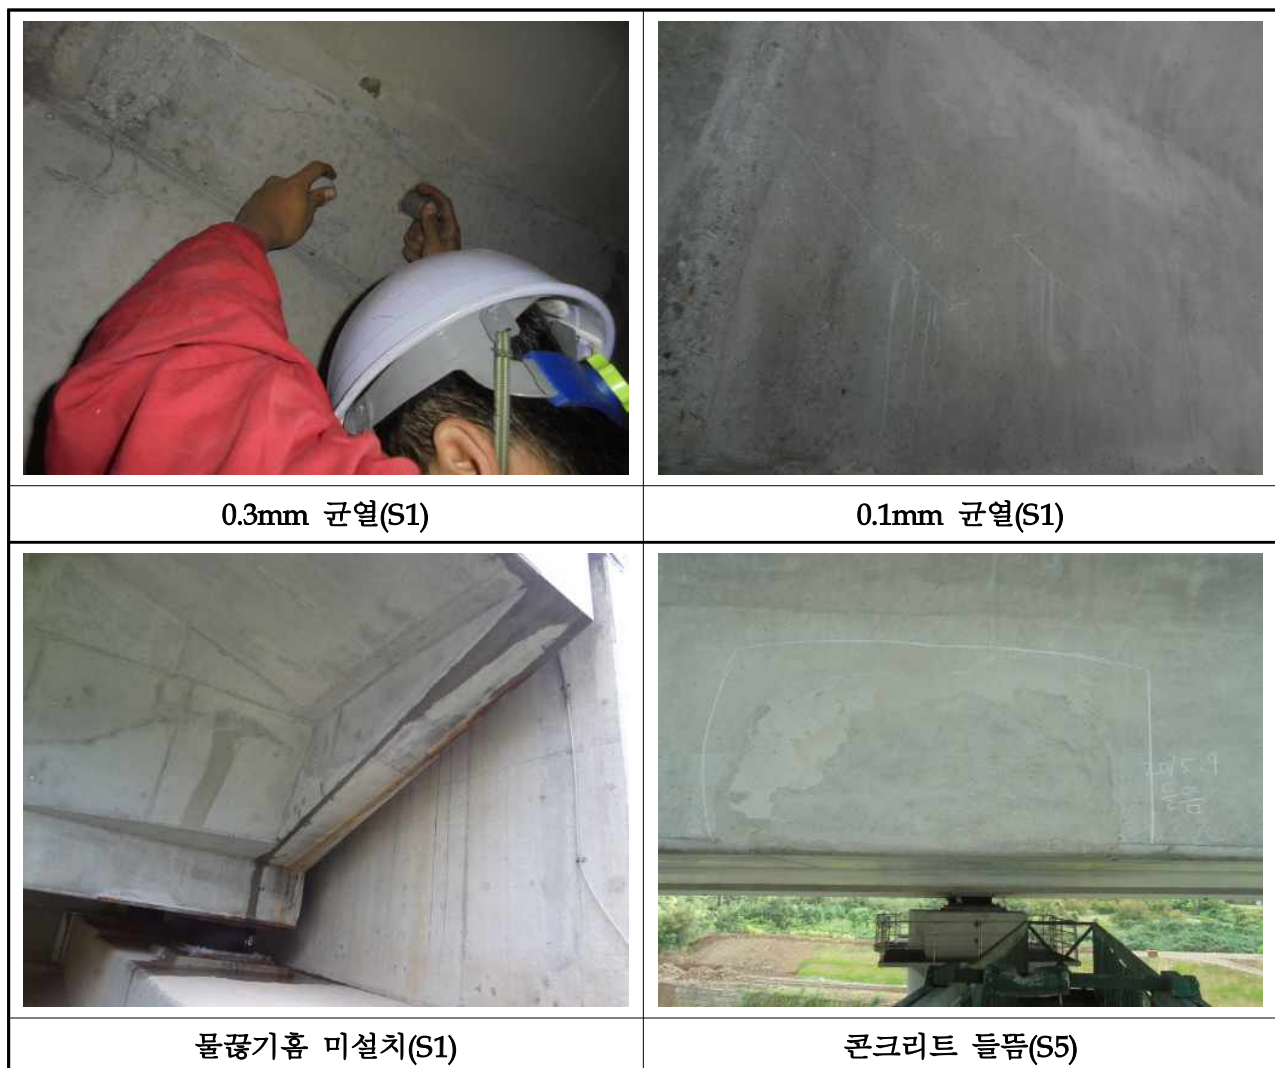
【사진 3.3.2】 거더외부 손상현황(부산)

- 거더외부 대한 외관조사 결과 누수 및 파손 등 구조적인 손상이 없는 대체적으로 양호한 상태이며, 조사된 주요 손상으로 폭 0.3mm미만 균열과, 국부적인 콘크리트 들뜸, 미세 망상균열, 물끊기홈 미설치 등이 조사되었다.
- S1 경간 폭 0.3mm 균열의 경우, 캔틸레버부에서 관찰되며, 비구조적인 균열로 조사되었다.

- 조사된 균열과 망상균열은 대부분 미세균열(폭 0.3mm미만)로 깊이가 얇은 표면균열 형태를 띄고 있고, 균열의 형상, 방향성, 발생위치 등을 고려해 볼 때 시공초기 건조수축에 의해 발생한 것으로 판단된다. 또한 폭 0.3mm 균열의 경우, 기존 점검부터 관리된 손상으로 캔틸레버부 타설이음부에서 관찰되며, 시공초기 건조수축 및 수화열 등에 의한 비구조적인 손상으로, 내구성 저하 방지를 위한 주입보수가 바람직할 것으로 판단된다.
- 물끊기홈 미설치는 S1경간 단부측 일부 구간에서 조사되었으며, 우천 시 외부우수가 유입되므로 유입방지를 위한 추가 설치가 필요할 것으로 판단되며, 일부 국부적인 콘크리트 들뜸이 추가 조사되었다.

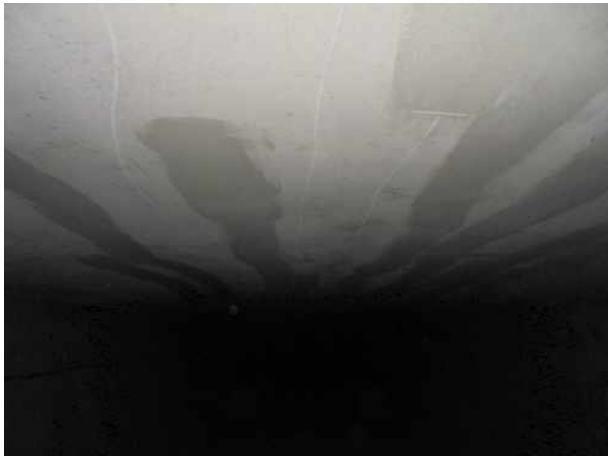
| 균열(0.3mm미만, S2) | 균열(0.3mm미만, S1) |

- 거더내부 전구간에 걸쳐 상면 종방향균열이 관찰되며 균열폭은 0.3mm미만으로서, 규모와 형상을 미루어보아 구조 균열과는 무관한 것으로 판단되며, 일반적으로 교축방향의 균열은 흔히 발생하는 손상으로서 일정기간 균열길이가 진전되나, 균열폭 및 깊이는 크지 않으며, 신·구 콘트리트 품질 차 등에 의한 재령초기 발생하는 부등건조수축과 수화열에 따른 원인으로 추정된다.

기 점검 결과와 비교 대비, 금회 진단 시 물량이 추가 조사되던 상태이며 따라서, 현상태를 유지관찰하여, 향후 손상을 유발하는 재료적 원인이 소멸될 경우, 일괄 균열 보수처리하여 내구성을 확보하는 것이 바람직할 것으로 판단된다.

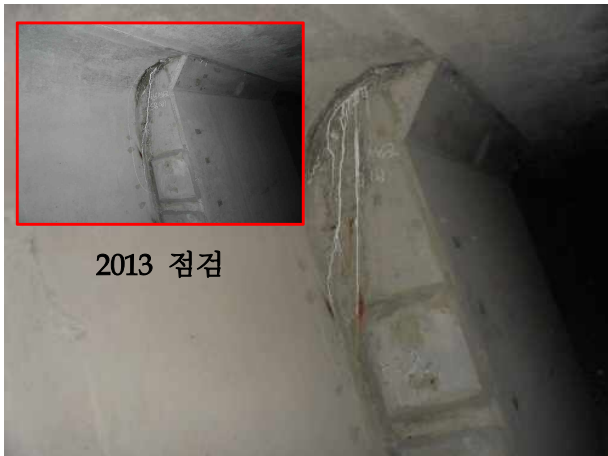
| 백태 및 녹물유출(S8) | 거더내부 측면 사균열(0.3mm미만, S1) |

- 백태손상의 경우, 시공당시 콘크리트 개구부를 마감하는 부위에서 관찰되며, 마감처리 당시 외부 우수접촉에 의한 국부적인 백태흔적으로서, 손상상태변화에 대한 유지관찰이 바람직할 것으로 판단된다. S8 경간 우측 복부 백태는 2013 점검과 비교 시 손상 진전이 관찰되며, 바닥판상면 조사 결과 2014년 9월 재포장된 구간으로서 원인 유발인자가 차단된 것으로 판단되므로, 적정보수를 실시한 후 재손상 여부에 대한 지속관찰이 필요할 것으로 판단된다.

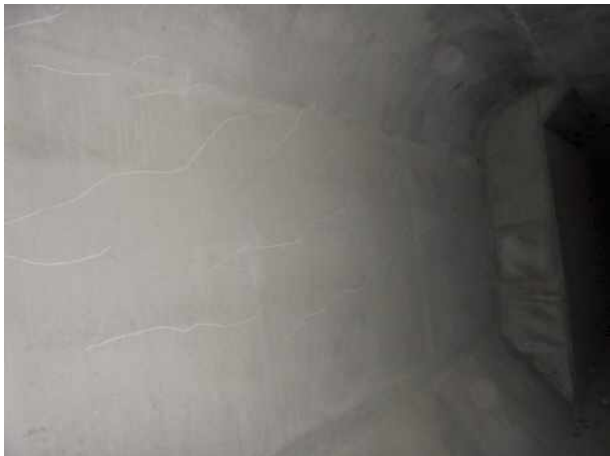
S1 복부 사방향 균열의 경우, 시공당시(ILM공법) 최초 압출부위로서, 종단면상 캔틸레버 역할을 하게되며, 지점부 인장응력에 의한 시공초기 균열로 판단된다. 복부 철근탐사 결과 철근배근의 문제는 없는 것으로 조사되었으므로, 지속관찰을 통한 유지관리가 바람직하다.

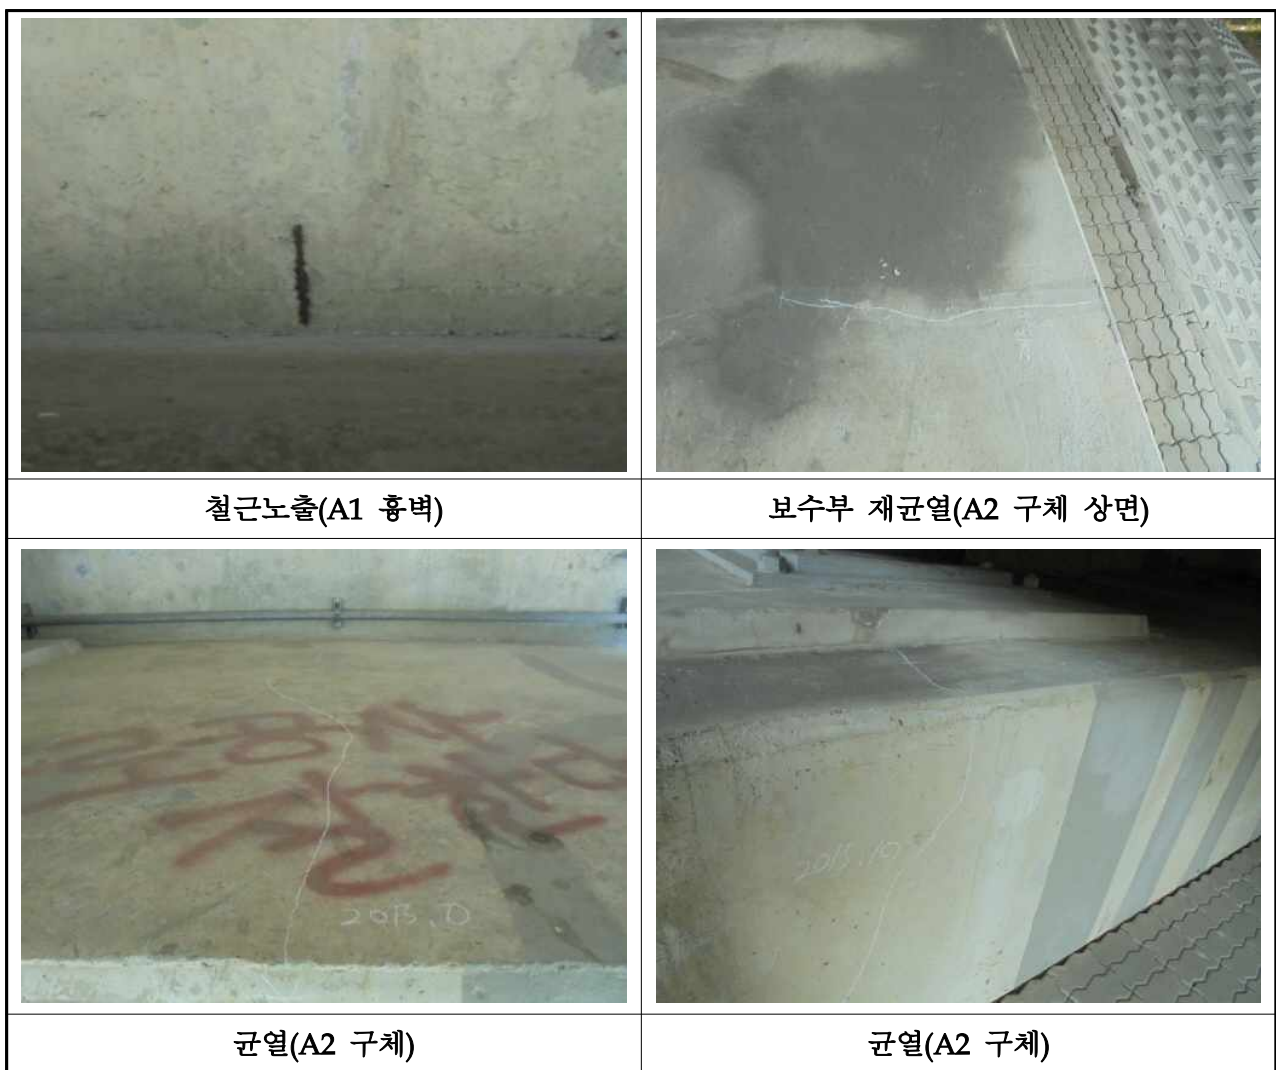
【사진 3.3.8】 교대 손상현황(부산)

- 교대에 대한 외관조사 결과 폭 0.3mm미만 균열, 철근노출이 조사되었다.
- 현장조사 시, 교대에 발생된 균열에 대해서는 일부 균열보수가 이루어진 상태로 보수상태는 전반적으로 양호한 것으로 확인되었으나, 일부 기 점검 이전의 보수부위에서 보수부 재균열이 국부적으로 발생되었다.

- 교대에서 조사된 수직균열은 균열의 형상, 방향성, 발생위치 등을 고려해 볼 때 건조수축에 의해 발생한 것으로 판단되며 균열폭은 폭 0.3mm미만의 미세균열이다.
- 2013년 이전 균열손상에 대해 보수가 실시되었으며, 일부 보수품질 미흡에 의한 보수 부 재균열이 조사되었으나, 규모 및 상태가 경미하므로 지속관찰하는 것이 바람직할 것으로 판단된다.

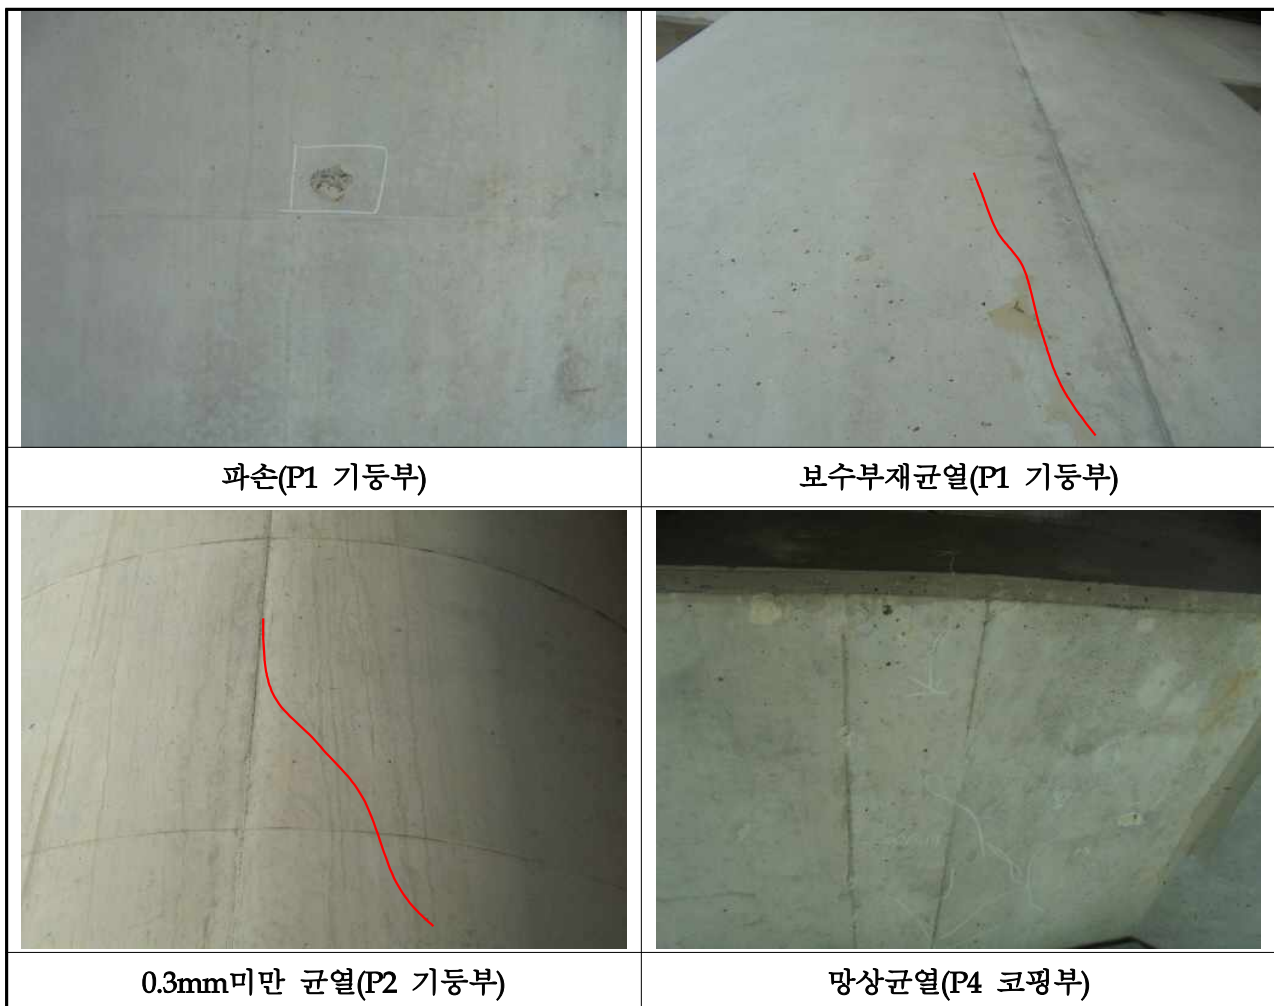
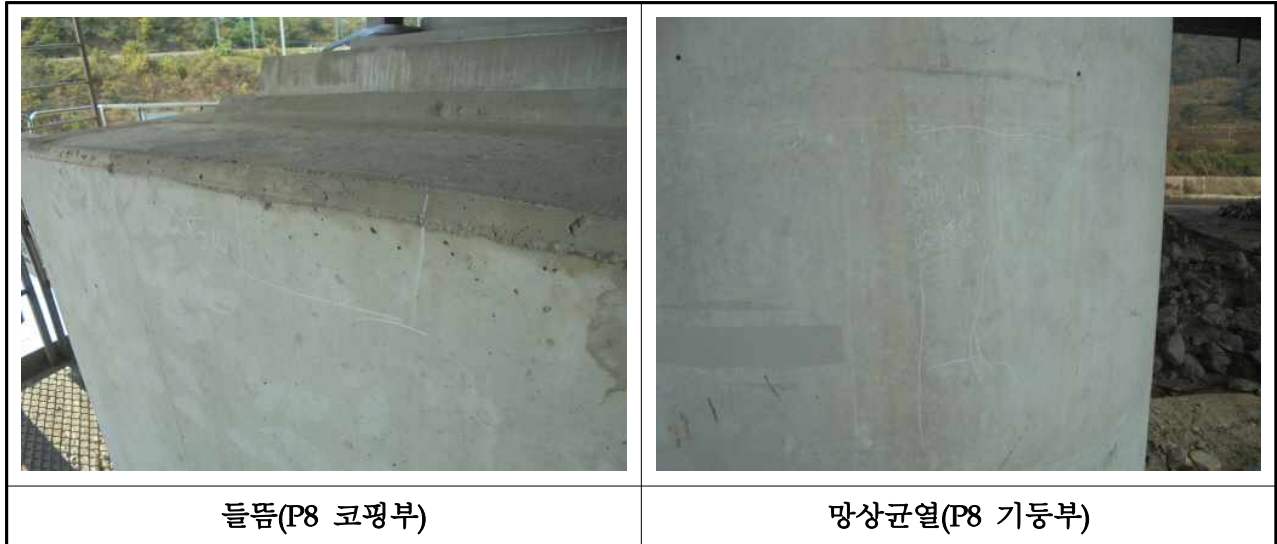
【사진 3.3.10】 교각 손상현황(부산)

- 교각에 발생된 주요 손상으로 폭 0.3mm미만 균열 및 망상균열, 들뜸, 소규모 파손 등의 손상이 조사되었다.

- 금회 진단 시 균열 및 망상균열의 경우, 불규칙성 수직 수평균열들로서, 기 점검 대비 일부 물량이 증가되었으며, 폭 0.3mm미만의 건조수축 균열로 판단된다. 기존 손상들은 규모 및 폭의 상태변화는 없는 것으로 조사되었으며, 콘크리트 재료적 특성에 따른 일반적인 손상이므로, 향후 상태변화에 따라 적절 보수가 실시되는 것이 바람직하며, 현재에서는 균열상태에 대한 지속관찰이 필요할 것으로 판단된다.
- 소규모 콘크리트 파손 및 들뜸의 경우, 손상정도가 경미하므로, 현상태에서 보수를 실시하기 보다는 유지관리하는 것이 바람직할 것으로 판단된다.

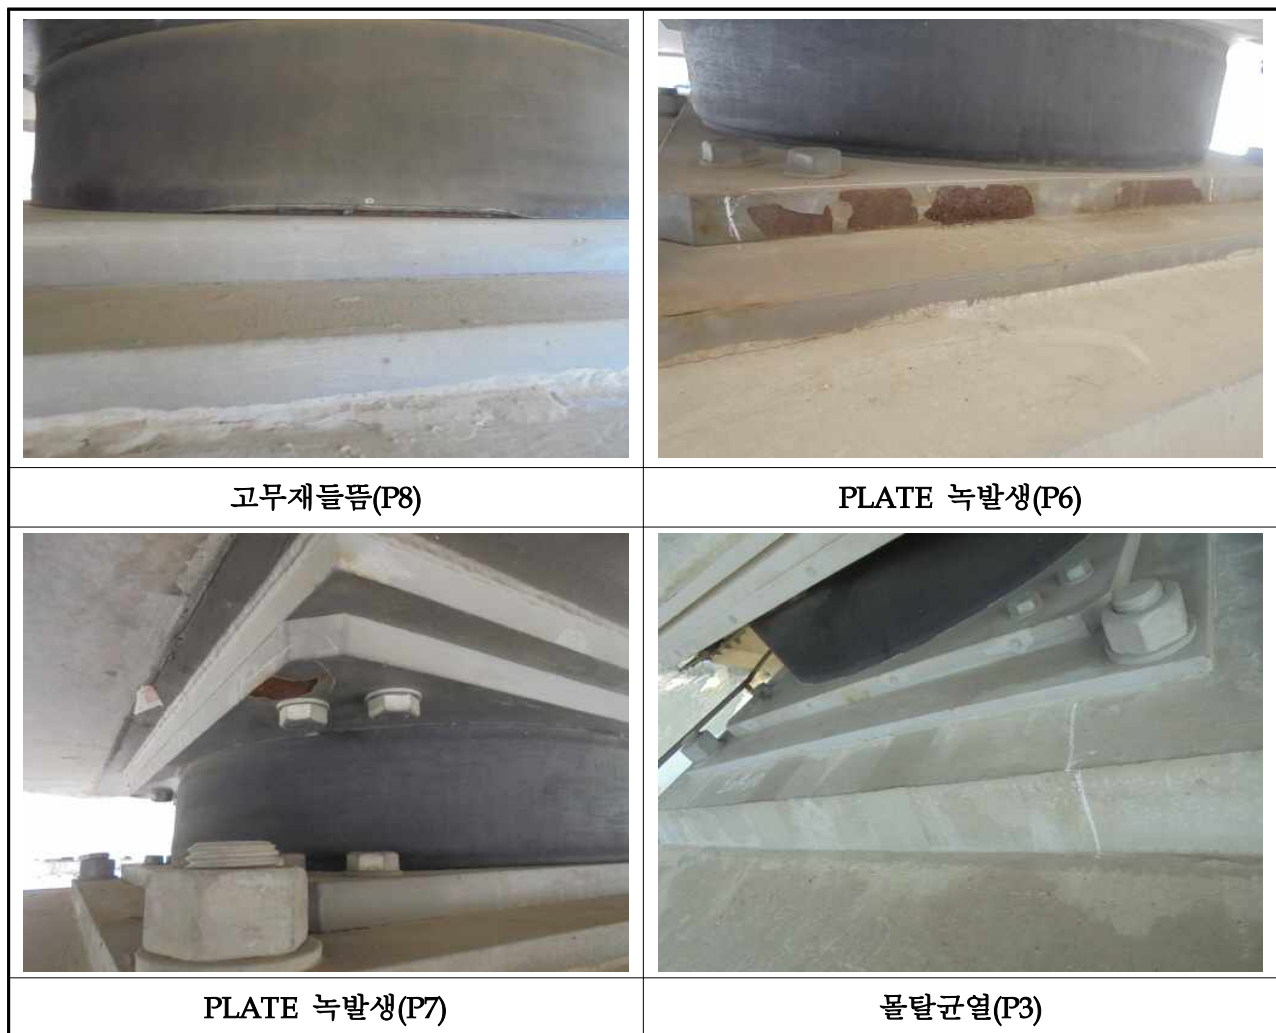
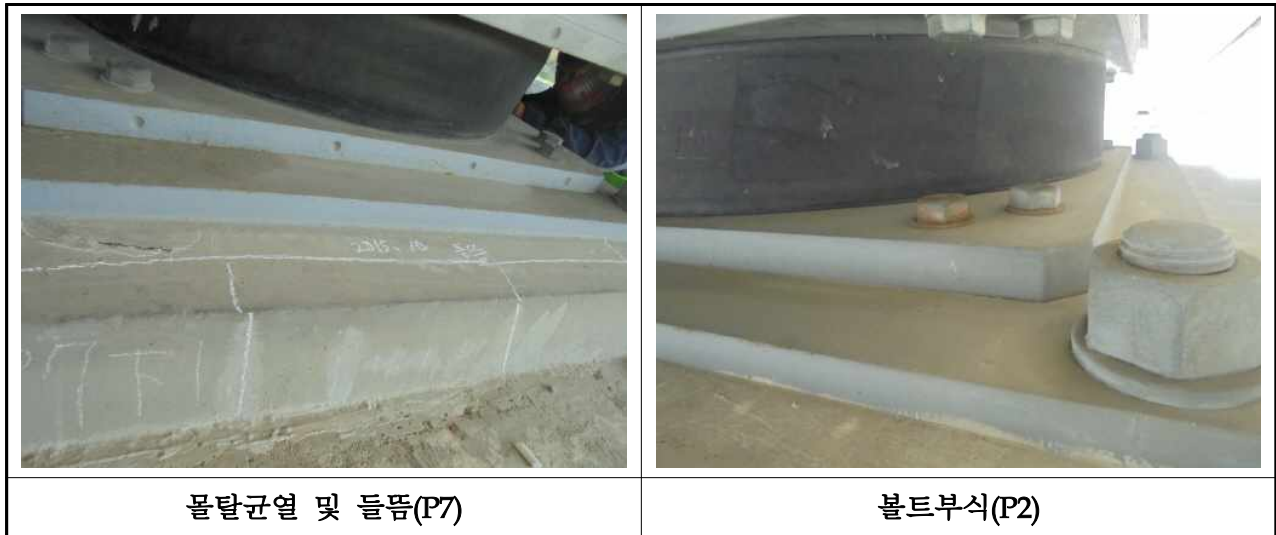
【사진 3.3.13】 교량받침 손상현황(부산)

- 교량 받침장치는 상부구조에서 발생된 하중을 하부구조로 전달하고 상부구조의 신축 및 회전에 능동적으로 대응하는 부재이며, 본 조사에서는 과반력 및 부반력 발생 여부, 온도변화 및 활하중에 의한 신축거동 여부 뿐만 아니라 강재 부식, 콘크리트 손상 여부 등 내구성, 기능성, 사용성 등에 대한 현장조사를 시행하였으며 그 결과는 다음 【표 3.3.10】과 같다.
- 받침장치의 외관조사 결과, 몰탈균열 및 들뜸, 볼트부식, 플레이트 녹발생, 고무재 들뜸이 조사되었으며, 받침 가동에 유해한 영향을 미칠만한 손상은 확인되지 않았다.

- 받침물탈균열에 대해서는 건조수축균열로서 현재 보수보다는 지속적인 관찰을 통한 유지관리가 바람직하며, 물탈들뜸 개소에 대해서는 단면보수를 실시하는 것이 적절할 것으로 판단된다.
- PLATE 녹발생은 신축이음 외부우수집축에 의한 국부적인 발생으로 판단되며, 손상정도가 경미하므로 지속관찰을 통한 유지관리가 바람직하다.
- 고무재들뜸의 경우, 기 점검부터 유지관리 되고 있는 손상으로서, 시공미흡 및 온도변화에 의한 신축거동 시 발생한 초기 손상으로 판단된다. 현재 손상의 진전은 없는 상태로서, 상태변화에 대한 지속관찰을 통한 유지관리가 필요하다.

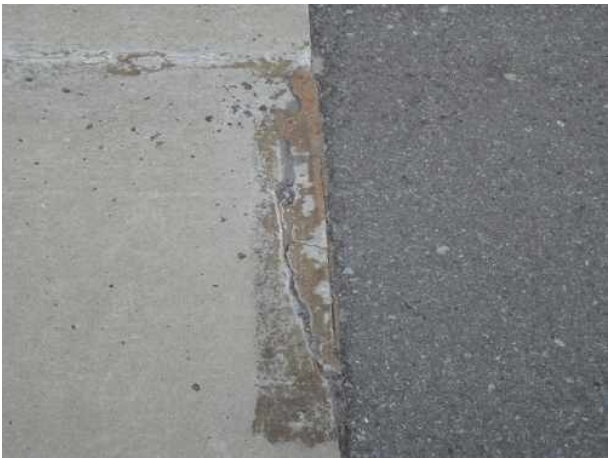
| 후타재파손(EXP.J1) | 후타재균열(EXP.J2) |

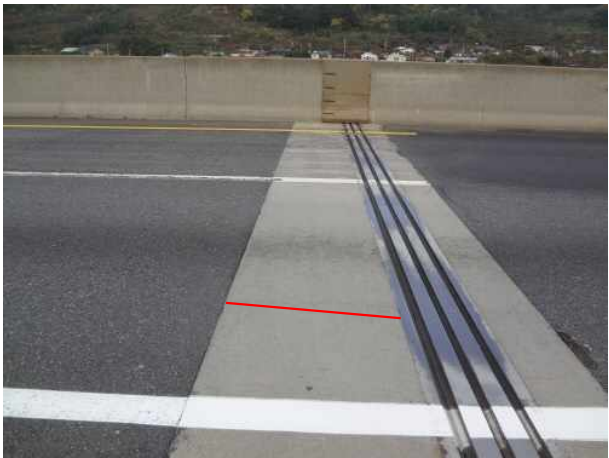
- EXP.J1(A1), EXP. J2(A2)은 활하중을 고려한 최대신장시(35°C) 본체유간 및 바닥판, 거더 등 신축거동에 따른 충분한 여유량을 갖는 것으로 측정되었다.
- EXP.J1과 J2의 후타재 망상균열은 시공초기 건조수축, 공용 중 차량의 반복하중 및 충격에 의한 손상으로 일반적인 보수가 필요하나, 후타재의 손상은 반복된 차량의 통행으로 보수효과가 적으며, 현재 경미한 상태로서 지속관찰을 실시하는 것이 적절할 것으로 판단되며 신축이음본체 부식 및 유간 이물질퇴적은 내구성 저하방지를 위한 제도장 및 정비 실시되는 것이 바람직하다.
- EXP.J1 본체 하부의 컨트롤 스프링 탈락 및 간격조절재 용접부 파단의 경우, 유간 측정

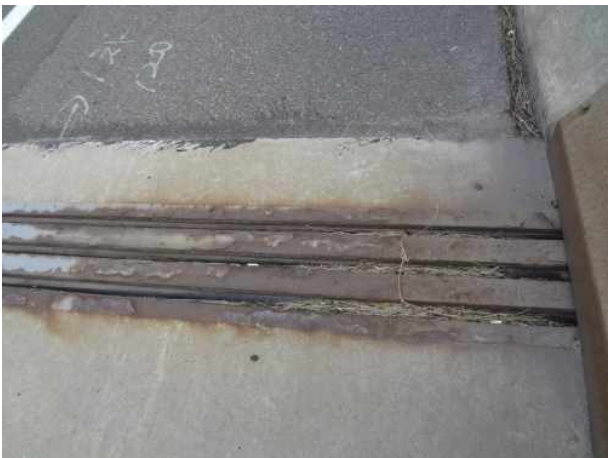
| 본체부식(EXP.J1) | 컨트롤 스프링탈락(EXP.J1) |

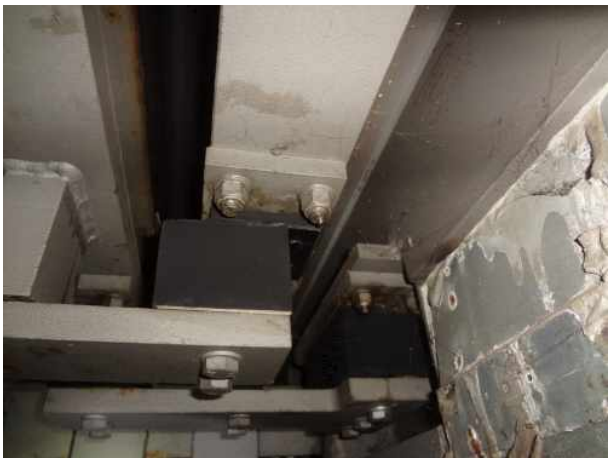
결과 신축이음 상부 본체 강재사이 각개소의 유간변화가 등간격으로 거동하는 점을 미루어보아 신축거동에 의한 손상이나, 시공미흡에 따른 국부적인 손상부로 판단된다. 따라서, 내구성 향상 및 소음 개선 등을 위한 재용접이 바람직하나, 작업공간의 한계가 있어 효율적인 보수효과를 기대하기 어려우므로, 유간변화량을 고려한 간격조절재의 교체가 바람직할 것으로 판단된다.

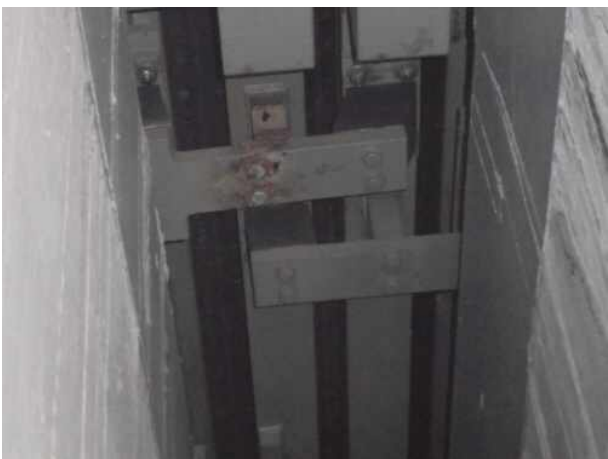
| 간격조절재 파단(EXP.J2) | 신축이음하부 누수(EXP.J2) |

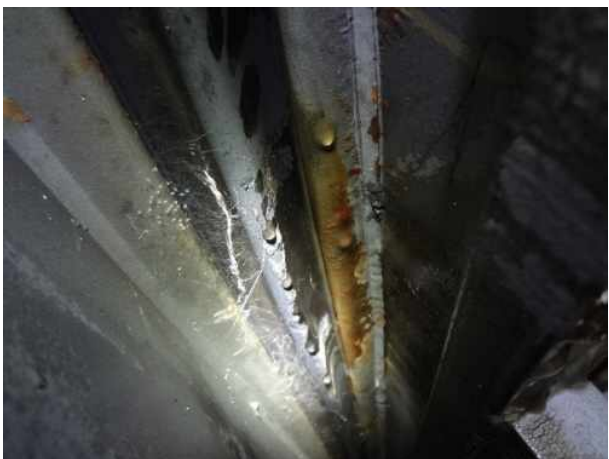
- EXP.J2 신축이음하부 누수의 경우, 우천 시 조사결과, 하부 고무재 열화에 의한 국한적인 누수로서, 누수량은 적으나, 하부 부재 손상을 유발시키므로 누수부 실링처리를 통한 보수실시가 바람직할 것으로 판단된다.

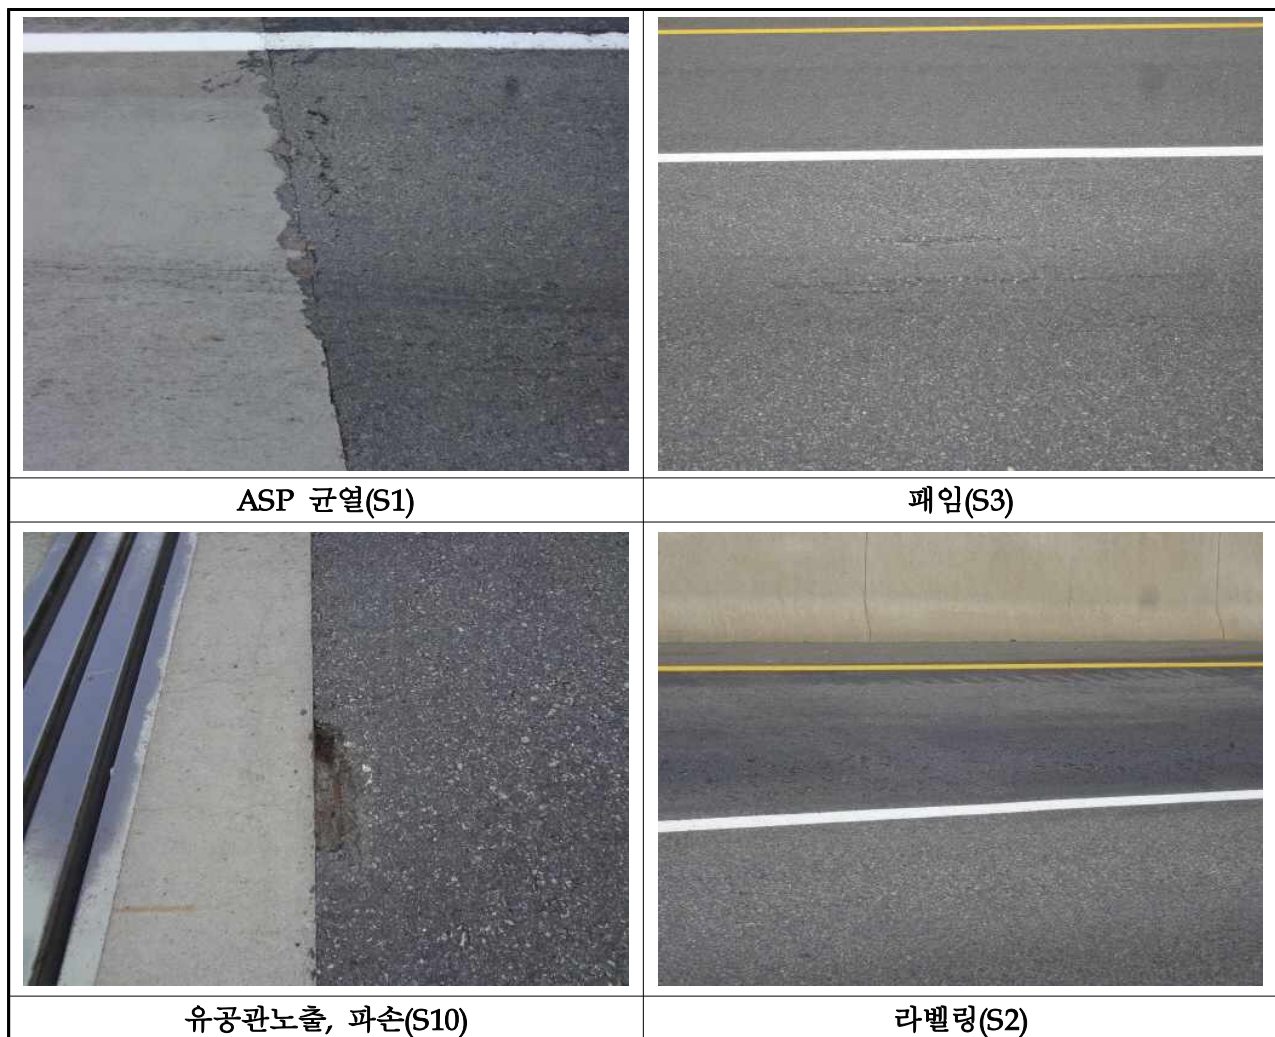
【사진 3.3.18】 교면포장 손상현황(부산)

- 교면포장에 대한 외관조사 결과, 라벨링, 포장균열, 유공관노출, 파손, 패임, 시공이음부 패임, 포트홀 조사되었으나, 차량의 주행성을 저해할만한 손상은 없는 것으로 조사되었다.

- 패임 및 라벨링의 경우, 일부 기 점검 대비 증가되었으며, 시공이음부 국부적인 패임 등의 손상이 추가 조사되었으며, 차량주행성의 영향을 주는 상태는 아니므로 지속적인 관찰이 바람직하다.
- 파손 및 유공관노출의 경우, 종점측 후타재와 아스팔트 접합부위로서, 중차량통행등에 의해 발생한 것으로 판단되며, 포장 내구성 향상 및 차량주행성을 위한 소파보수가 실시되는 것이 적절할 것으로 판단된다.

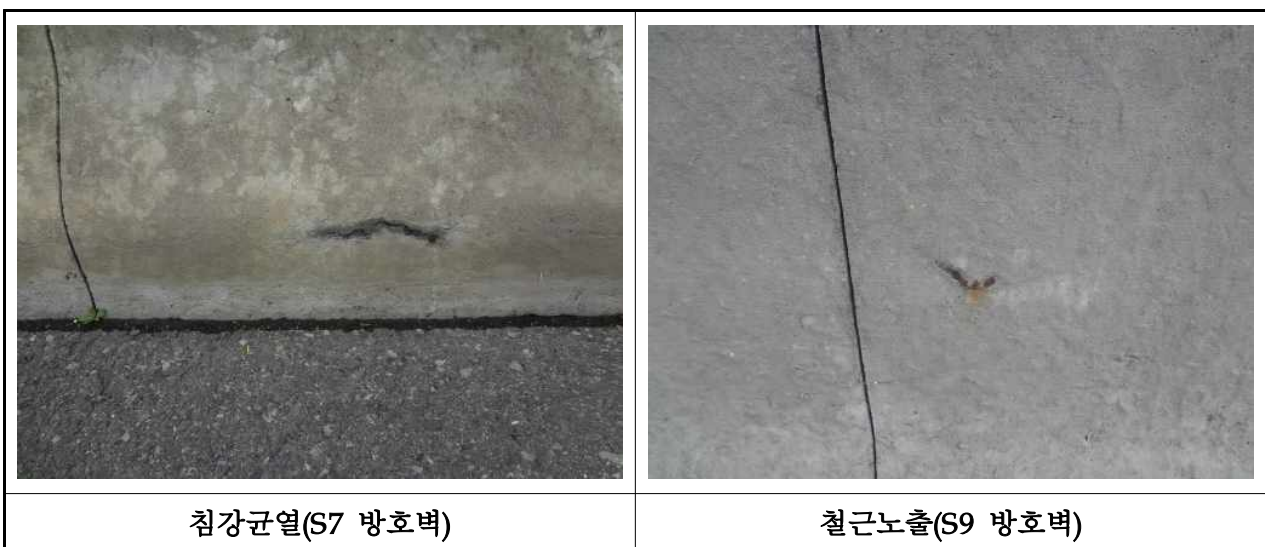
【사진 3.3.21】 난간 및 연석 손상현황(부산)

- 방호벽에 대한 외관조사 결과, 전 경간에서 폭 0.3mm미만 균열(백태동반)이 다수 발생된 것으로 조사되었다.
- 조사된 균열은 시공초기 건조수축과 공용중 차량 통행에 따른 상부구조 진동으로 인해 발생된 것으로 방호벽의 균열은 교량의 안전성에 영향이 없는 상태로서 즉각적인 보수 보다는 지속관찰하는 것이 바람직할 것으로 판단된다.

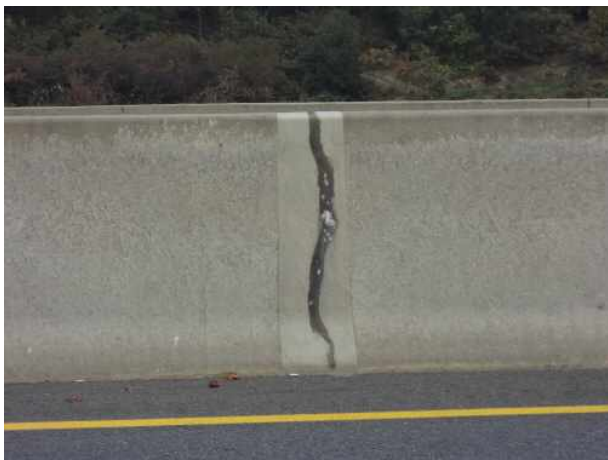
| 보수부백태(S3 방호벽) | 델리네이터 파손(S5 방호벽) |

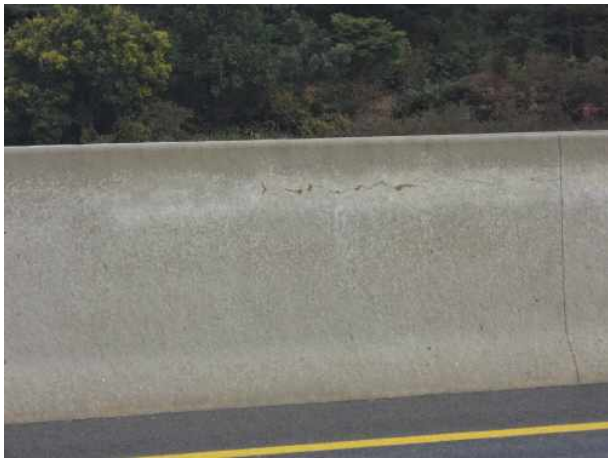
| 보수부 재균열(S4 방호벽) | 균힘(S1 방호벽) |
