**2016년 상반기 시설물 정기점검 용역(8공구)**  
**정 기 점 검 보 고 서**  
**[ 1·2종 시설물 / 교량·터널 ]**

**2016. 6.**

**新 대구부산고속도로주식회사**  
**New DAEGU BUSAN Expressway Co., Ltd.**

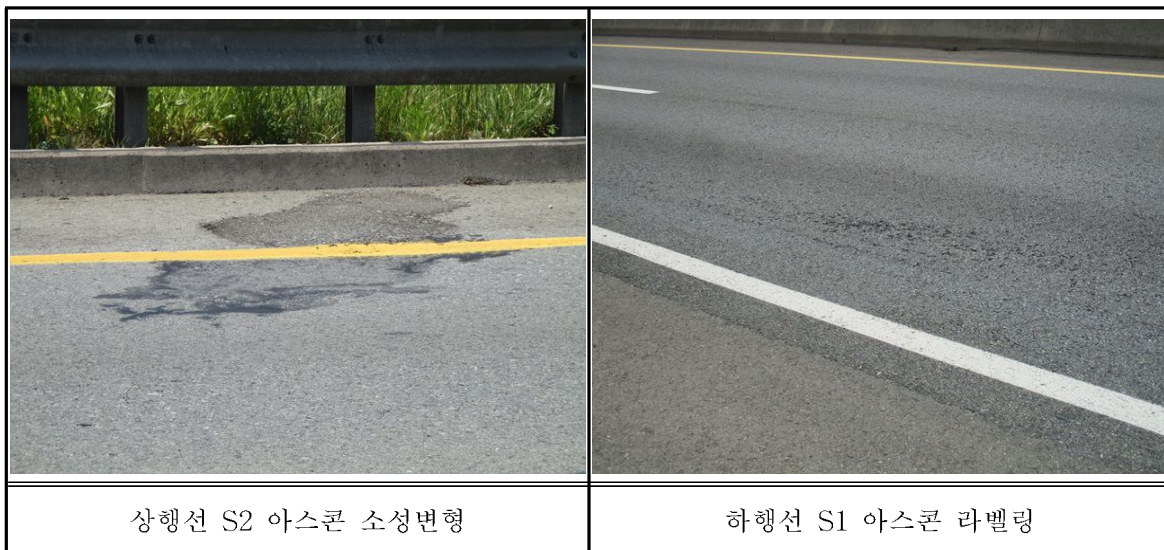
아스팔트로 시공된 교면포장은 노후화 및 차량의 반복적인 통행으로 인한 아스콘 라벨링, 소성변형이 일부 발생한 것으로 조사되었으며, 내구성 확보를 위한 적절한 보수 및 유지관리가 필요하다.

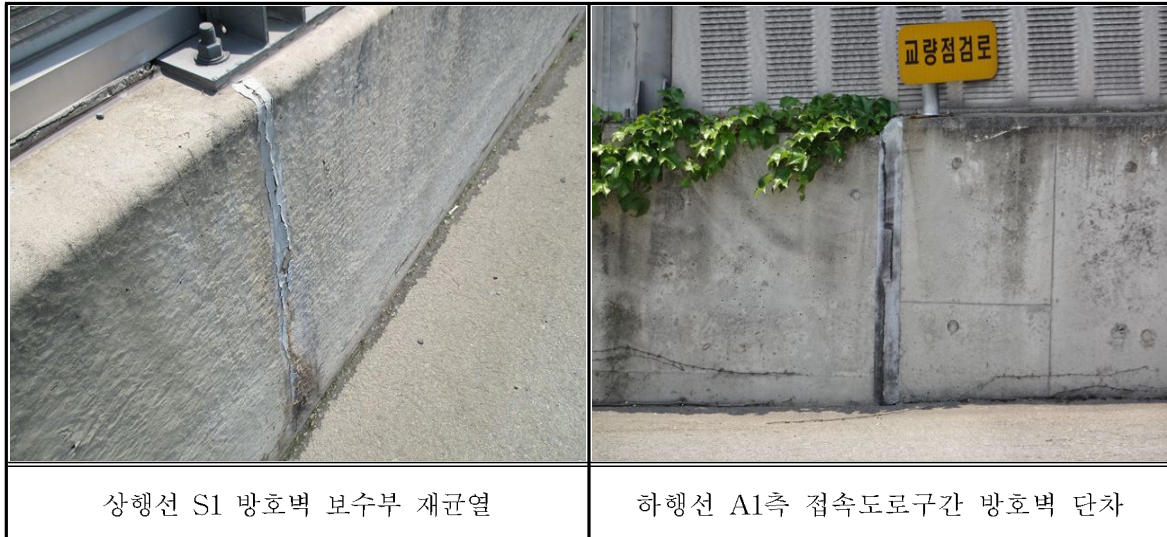
콘크리트 방호벽이며 조사결과, 재료적인 특성 및 노후화 등으로 인한 폭 0.3mm 미만의 균열, 보수부 재균열, 백태, 접속도로구간 방호벽 단차 등이 조사되었으며, 내구성 및 미관 확보 차원의 보수와 단차구간에 대한 주의관찰이 필요하다.

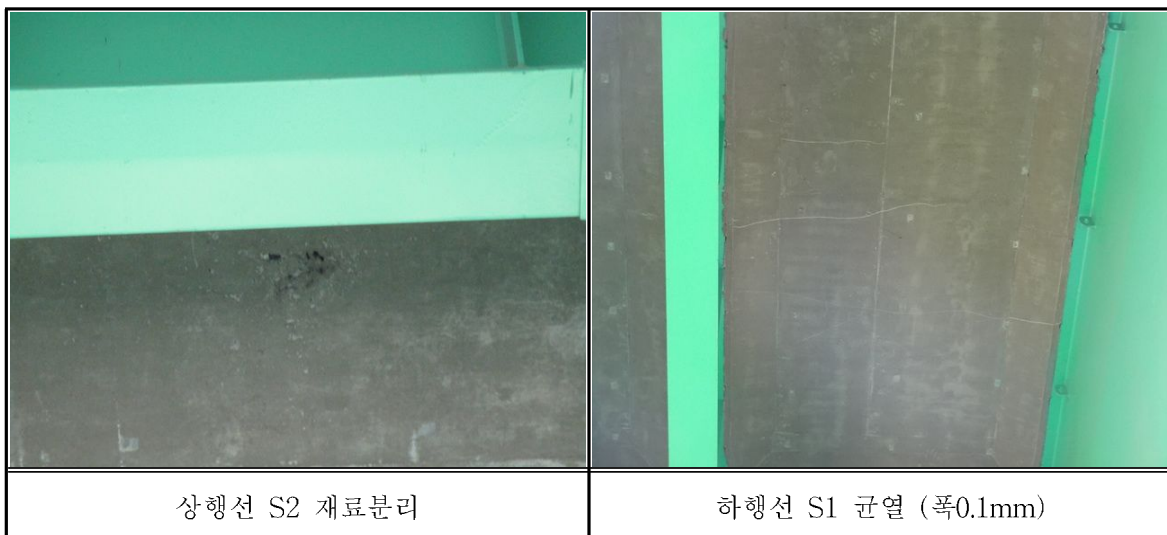
바닥판 하면은 건조수축 및 노후화로 인한 폭 0.3mm 미만의 균열, 재료분리, 누수흔적 및 백태 등이 조사되었으며, 시설물의 안전성에 영향을 미칠 만 한 손상은 아닌 것으로 판단되나, 내구성 확보를 위한 보수 등 유지관리가 요구된다.

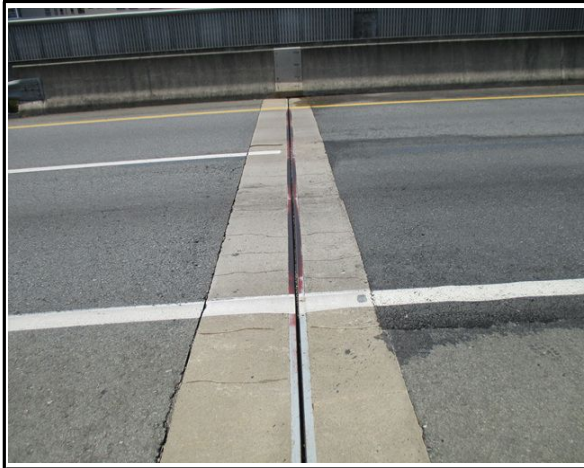
신축이음장치는 Rail Joint Type 형식으로서 본체 유간부 이물질 퇴적, 후타재 균열, 접속부 이격 및 단차, 차수판 볼트 탈락 등이 발생한 상태이며 기능향상 및 내구성 확보를 위한 보수와 정비가 필요하다.

| 상행선 A1 후타재 균열 | 상행선 A2 본체 유간부 이물질 퇴적 |

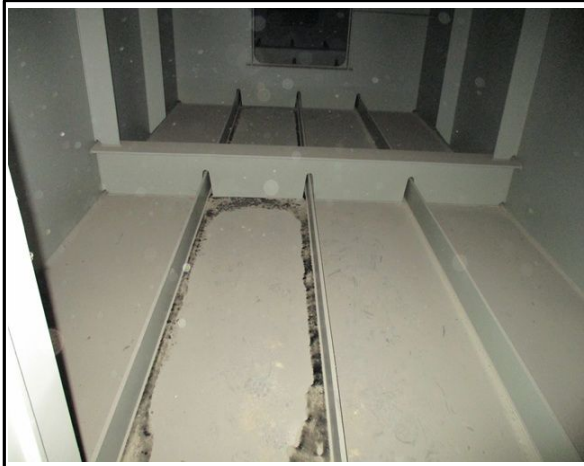
주형 및 2차 부재(가로보, 세로보)에 대한 조사결과 주형 외부 국부적인 도장 손상 및 녹발생, 내부 이물질 유입 흔적 등이 발생된 바, 보수 및 정비가 필요하다.

| 상행선 S2 G2 내부 이물질 유입 흔적 | 하행선 S1 G1 외부 도장 손상 |

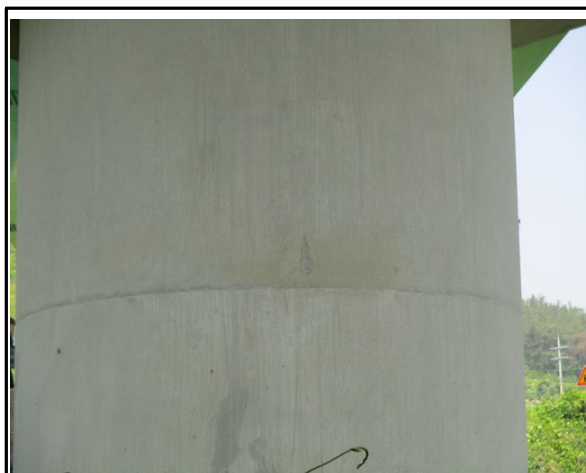
교대는 역T형, 교각은 T형 구조로서, 교대 체수흔적, 교각 국부적인 박락이 일부 발생하였으며, 적절한 보수가 요구된다.

| 상행선 P1 기둥부 박락 | 하행선 A1 상면 체수흔적 |

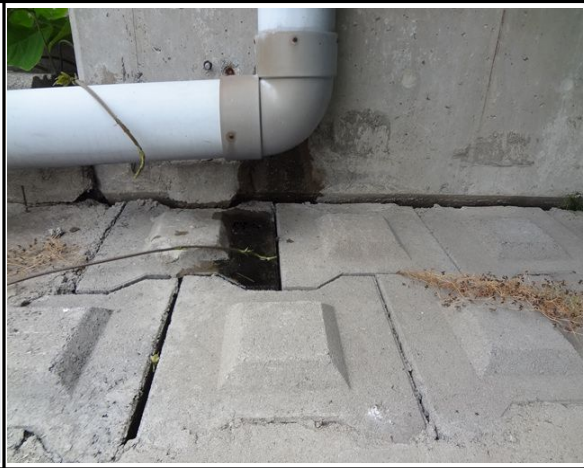
배수시설의 상태는 일부구간 교면 배수구 막힘, 배수관 연결재/연결고리 탈락, 연결된 체결불량, 배수관 흔들림, 이음부 누수 등이 조사되었으며, 원활한 배수처리를 위한 정비가 필요한 것으로 판단된다.

| 상행선 S5 배수관 연결핀 탈락 | 하행선 S20(A2) 배수관 연결부 누수 |

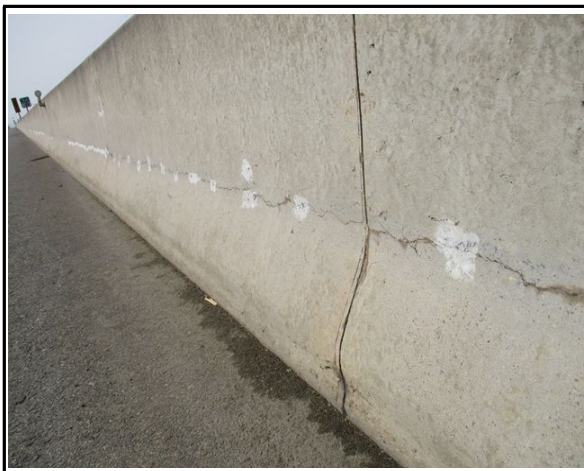
콘크리트 방호벽으로서 외관조사 결과, 폭 0.3mm 미만/이상의 균열 및 보수부 재균열, 백태, 콘크리트 박락/파손, 접촉도로 구간 중분대 침하 등이 조사되었으며, 내구성 확보 차원의 적절한 보수 등 유지관리가 필요하다.

| 상행선 S1 방호벽 보수부 재균열 | 하행선 A2측 접촉도로 구간 방호벽 박락 |

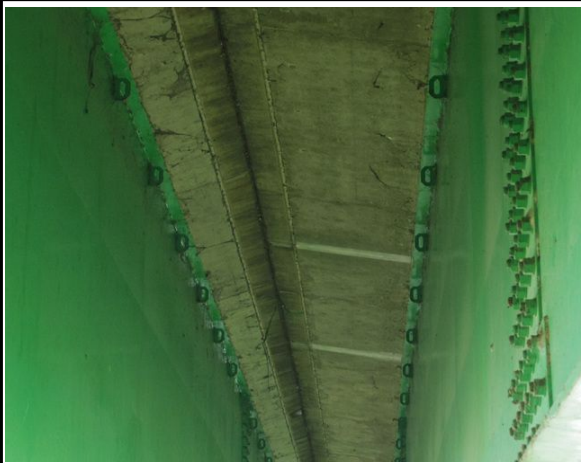
바닥판 하면은 건조수축, 노후화 등으로 인해 발생된 폭 0.3mm미만의 균열, 보수부 재균열, 망상균열, 콘크리트 박락, 재료분리, 방호벽 접속부 누수흔적 및 백태 등이 조사되었으며, 조사된 손상은 시설물의 안전성에 영향을 미칠만한 손상은 아닌 것으로 판단되나, 내구성 확보를 위한 보수 등 유지관리가 요구된다.

| 상행선 S3 보수부 재균열 및 백태 | 상행선 S11 캔틸레버부 균열(폭0.1mm) |

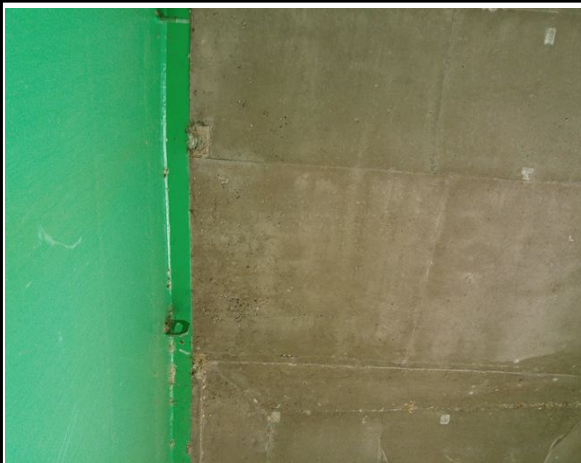
| 하행선 S6 재료분리 | 하행선 S19 균열(폭0.1mm) 및 백태 |

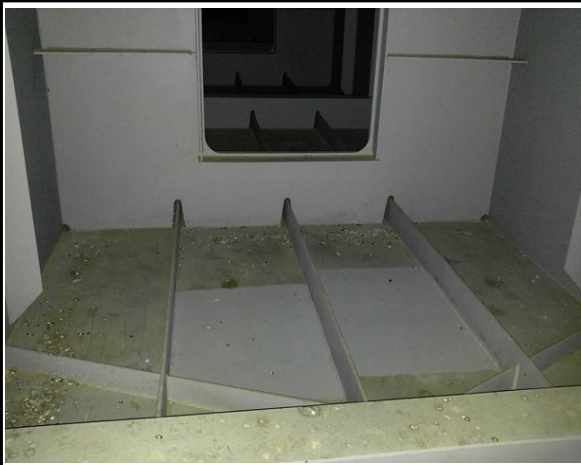
주형 내·외부 및 2차 부재(가로보, 세로보)에 대한 조사 결과, 일부 손상부에 대해 보수를 실시하여 양호한 상태이나, 미 보수 손상인 국부적인 도장 손상 및 변형, 내부 우수유입 흔적, 환기구 볼트 이완, 이물질 퇴적 등이 발생한 상태이다. 조사된 손상들에 대해서는 내구성 확보를 위한 보수가 필요하며, 내부 우수유입은 공용기간 증가에 따라 지속적인 우수유입 가능성이 예상되는 바, 이음부에 대한 실링재 도포 등 적절한 조치가 필요하다

| 하행선 S6-G1 내부 우수유입 흔적 | 하행선 S15-G1 내부 우수유입 흔적 |

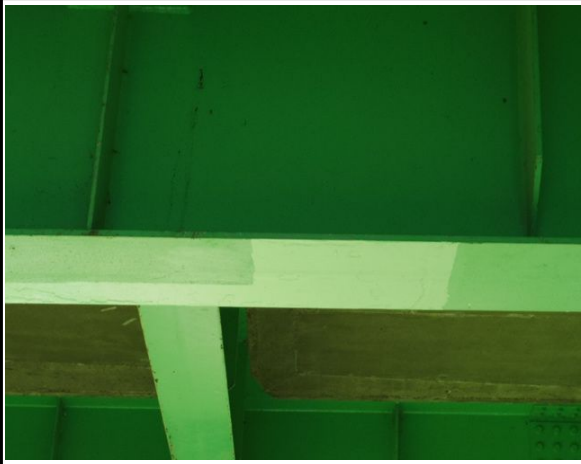
| 상행선 S2 가로보 도장손상 보수 | 상행선 S11-G2 외부 도장손상 보수 |

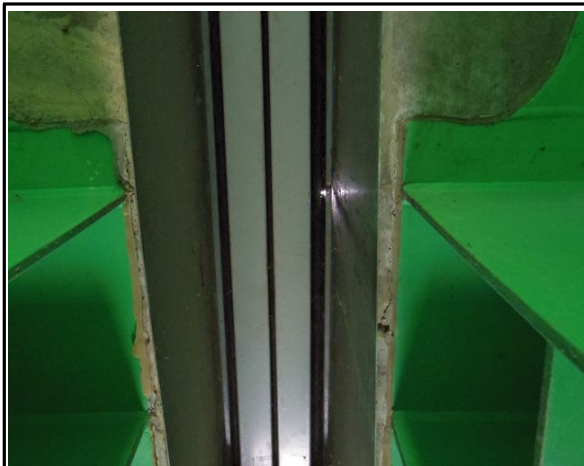
| 상행선 P5 본체 하부 고무재 파손 | 상행선 A2 후타재 균열 |

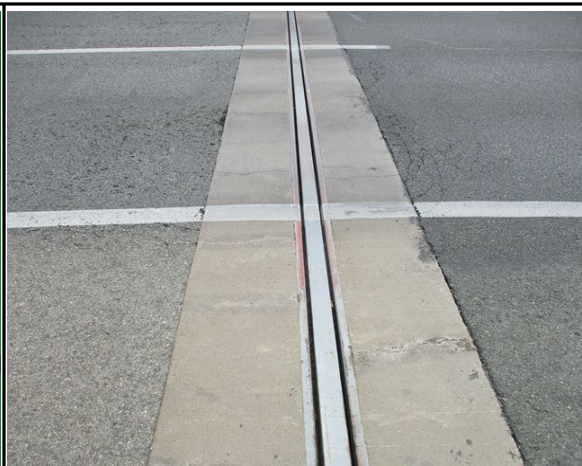
후타재의 경우 폭 0.3mm 미만/이상의 균열, 국부 파손 등이 일부 발생된 것으로 확인된 바, 내구성 확보를 위한 적절한 보수 등 유지관리가 필요하다.

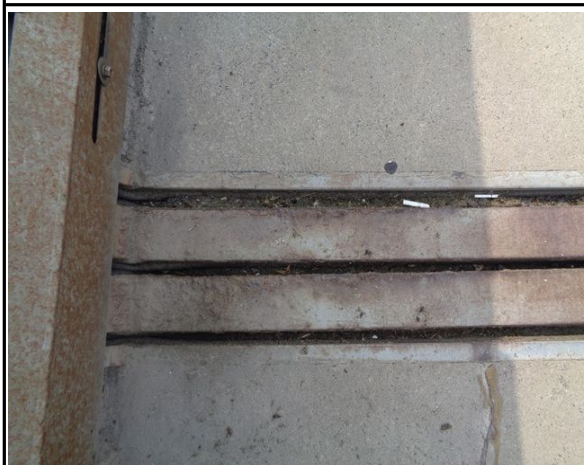
| 하행선 P5 본체 유간 토사퇴적 | 하행선 P10 차수판 볼트탈락 |

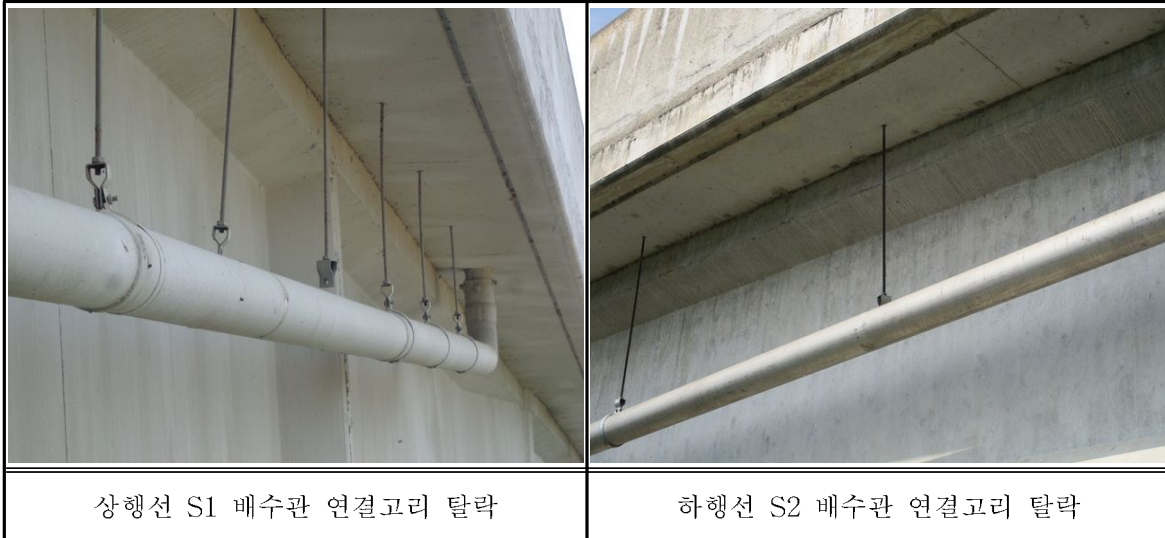
육교형으로 시공된 배수시설은 배수구 막힘, 배수관 연결고리 탈락이 일부 구간 발생하였으며, 원활한 배수처리를 위한 정비가 필요한 상태이다.

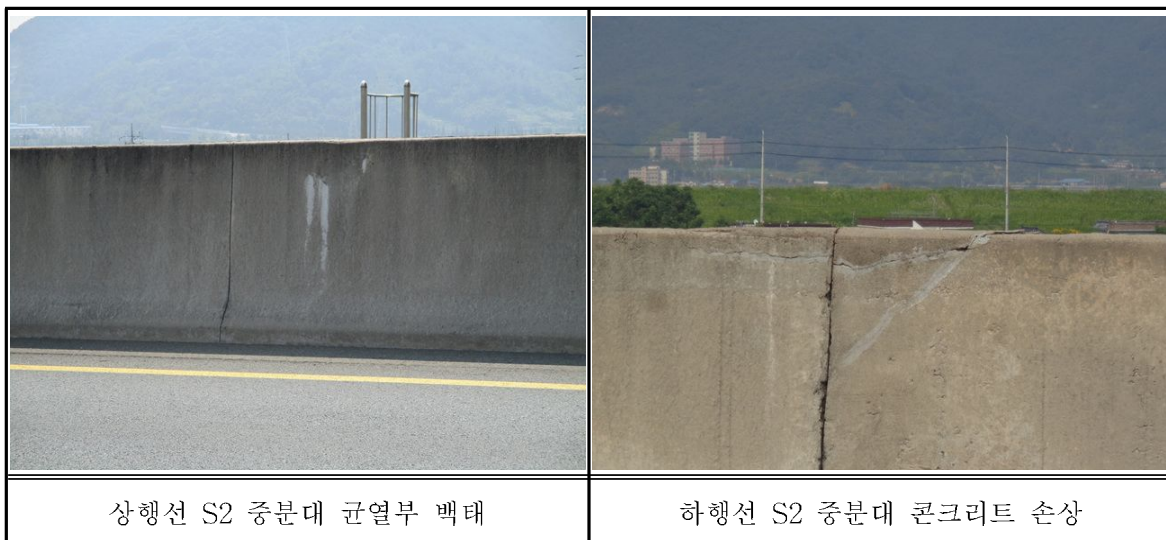
콘크리트 방호벽은 폭 0.1~0.3mm 미만 및 이상의 균열 및 백태, 국부 손상 등이 발생된 상태이며, 미관 및 내구성 확보를 위한 보수 및 정비가 필요하다.

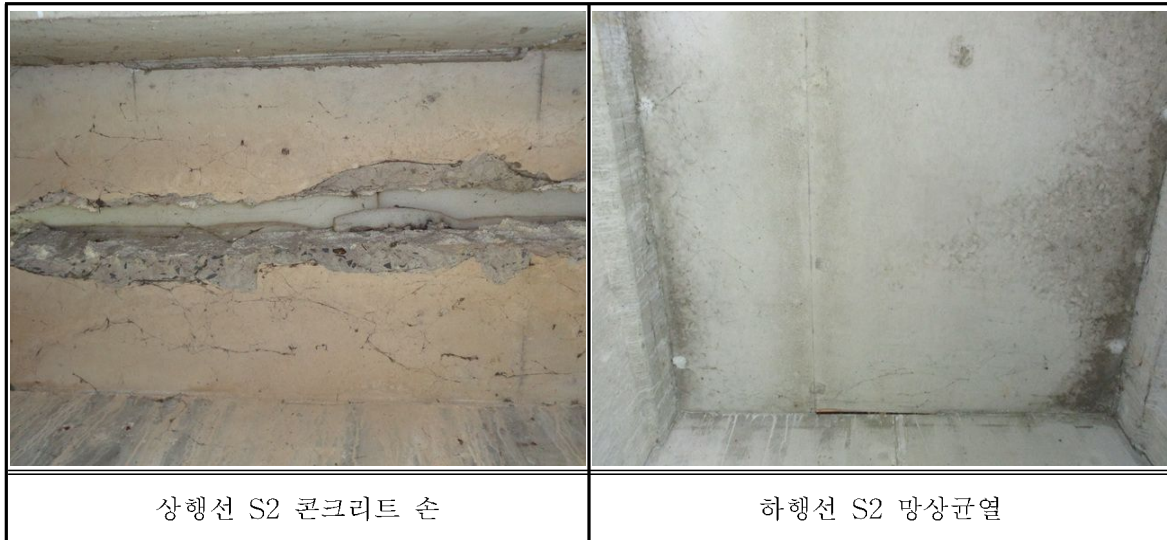
바닥판 하면은 건조수축, 노후화 등으로 인해 발생된 폭 0.3mm 미만 균열, 망상균열, 백태, 콘크리트 손상이 국부적으로 발생하였으며, 기 발생된 손상은 시설물의 안전성에 영향을 미칠만한 손상은 아닌 것으로 판단되나, 내구성 확보를 위한 보수 및 정비가 필요하다.

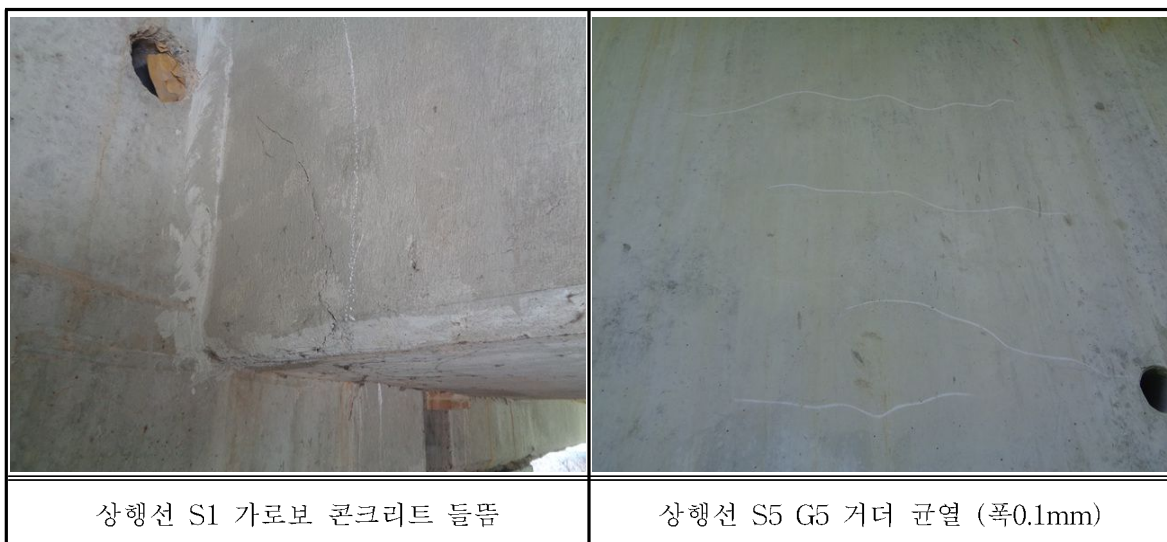
P.S.C Beam 및 가로보에 대한 조사결과, 주형은 폭 0.1mm 정도의 균열, 백태, 가로보 폭 0.3mm 정도의 균열, 들뜸 등이 확인된 바, 내구성 확보 차원의 적절한 보수가 필요하다.

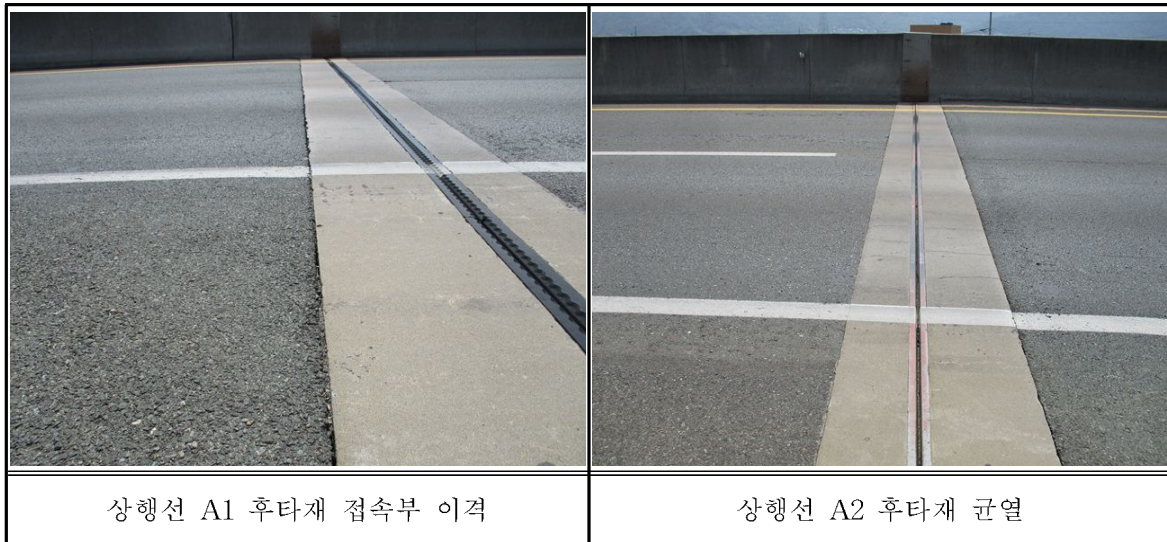
신축이음장치는 Rail Joint 및 Mono cell Joint Type 으로서, 전회 점검 이후 하행선 A1측 신축이음 본체 일부 국간에 대해 New Mono cell Joint로 교체 시공한 것으로 확인되었다. 조사결과 기존 손상인 본체 유간부 이물질퇴적, 하부 누수, 차수판 볼트탈락, 후타재 폭 0.3mm 미만 균열, 접속부 이격 및 단차 등이 조사되었으며, 내구성 확보 및 기능 향상을 위해 보수 및 정비가 필요하다.

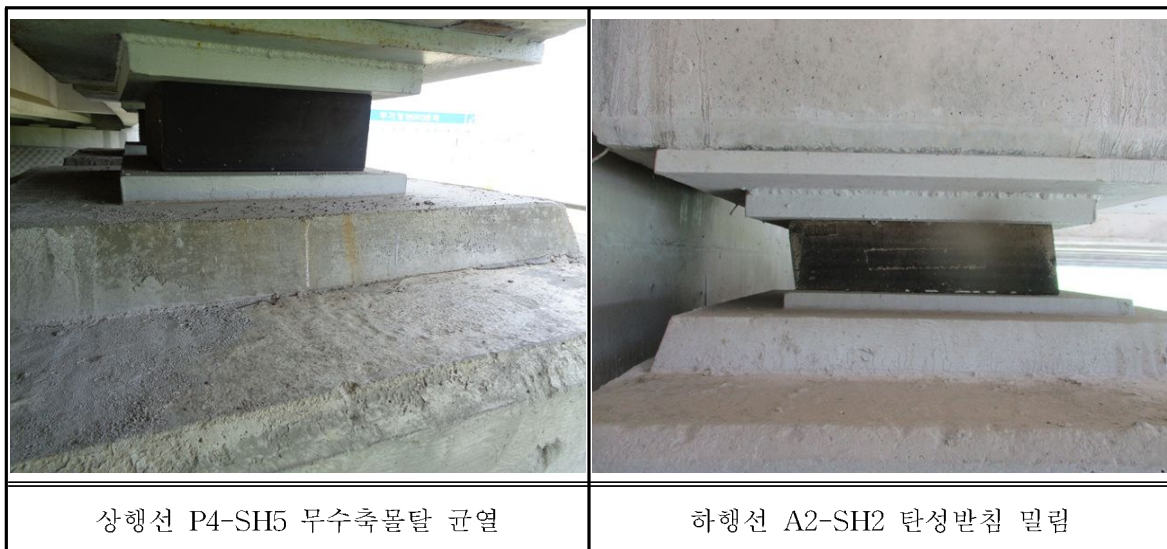
교량받침은 탄성고무받침 형식으로 조사 결과, 무수축몰탈 균열, 받침콘크리트 균열 및 손상, Plate 녹발생, 고무재 밀립/들뜸, 스토퍼 간섭 등이 조사된 바, 내구성 확보 및 기능 향상을 위한 보수 등 유지관리가 필요하다. 특히 탄성받침 밀립의 경우 지속적인 점검을 통한 손상의 진전여부 확인이 요구된다.

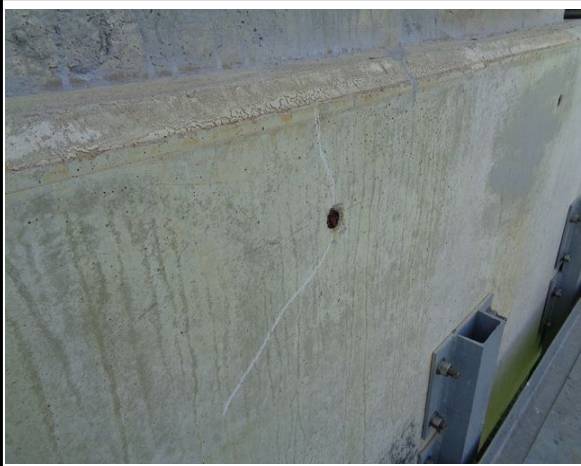
교대는 역T형, 교각은 T형 구조로서, 교대는 폭 0.3mm 미만 균열, 누수흔적, 백태 등이 발생하였으며, 교각의 경우 폭 0.3mm 미만 균열, 망상균열, 국부 손상 등이 발생한 상태이다. 상기 손상은 시설물의 안전성에 영향을 미칠만한 손상은 아니나, 내구성 확보 차원의 적절한 보수와 정비가 필요하다. 이 외 교대 법면 이격, 교각 점검로 난간 손상 등에 대한 정비가 요구된다.

| 상행선 P3 코핑부 균열 (폭0.1mm) | 하행선 P2 코핑부 망상균열 |

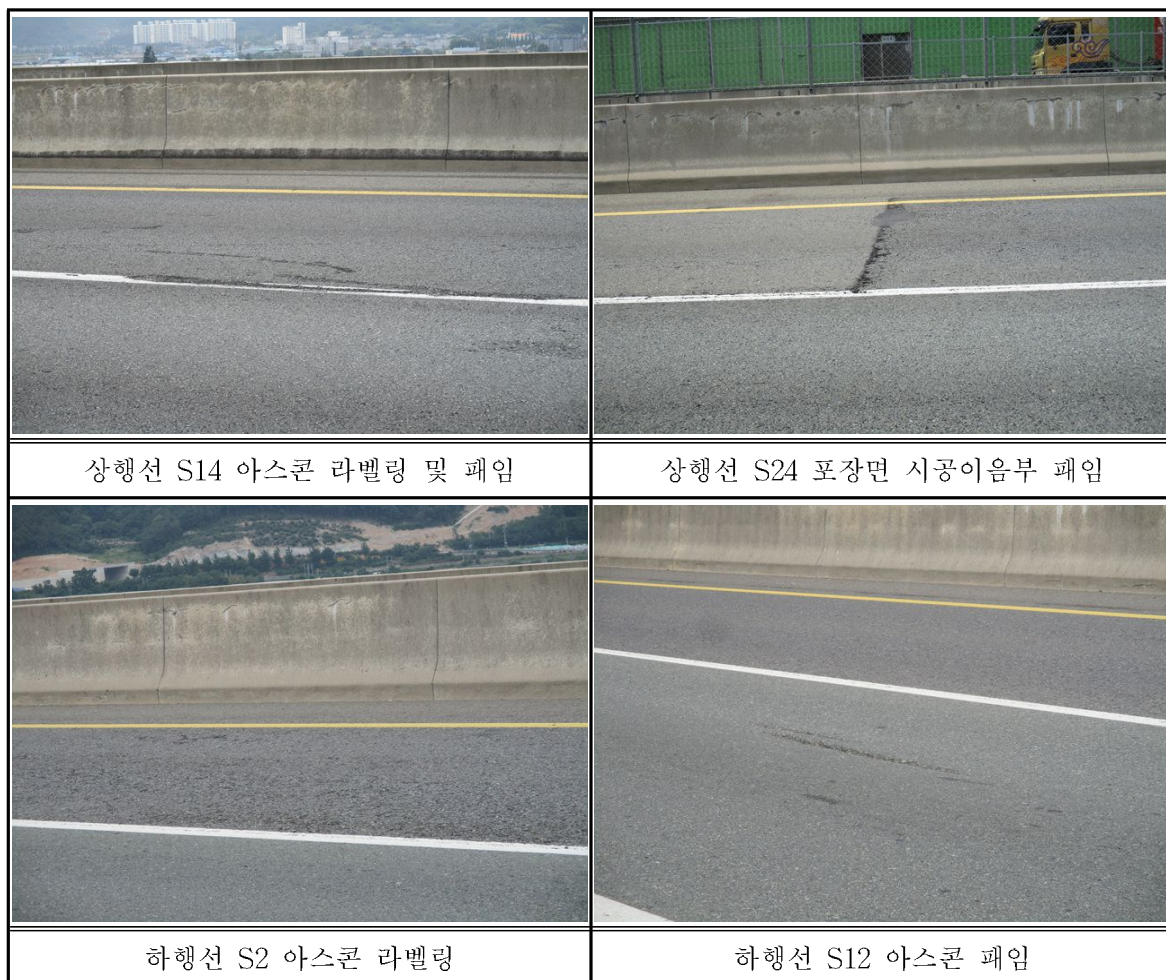
아스팔트로 시공된 교면포장은 노후화 및 차량의 반복적인 통행으로 인한 아스콘 균열, 라벨링, 패임, 소성변형, 포장면 시공이음부 패임 등이 발생한 상태이다. 기 손상에 대해서는 내구성 확보 및 차량의 주행 성능 향상을 위해 적절한 보수 등 유지관리가 필요한 것으로 판단된다.

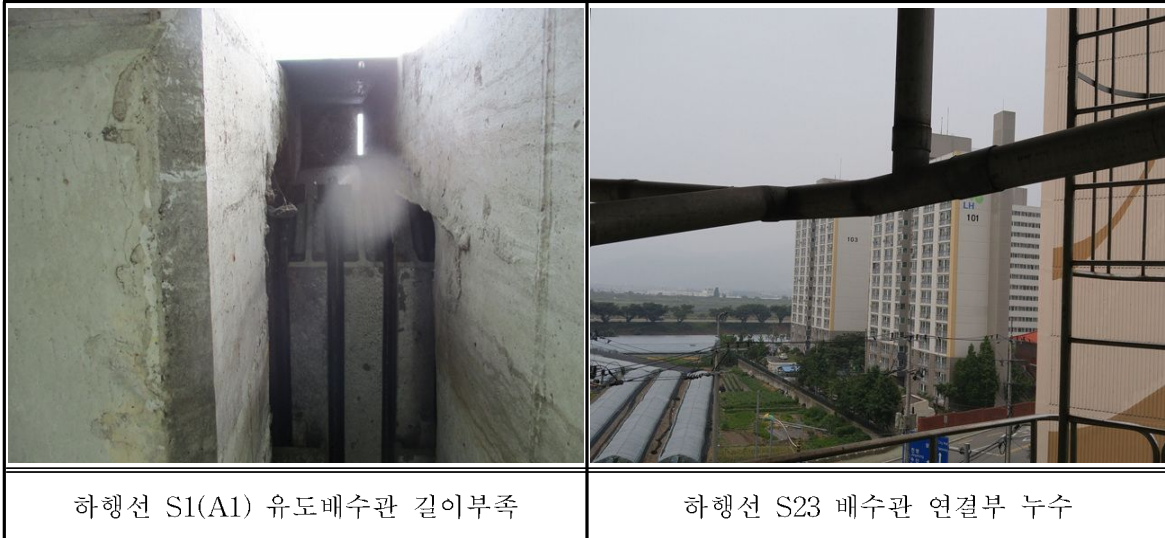
배수시설의 상태는 일부구간 교면 배수구 막힘, 배수관 이음부 누수 및 녹발생, 유도배수관 길이부족 등이 조사되었으며, 원활한 배수처리를 위한 정비가 필요한 것으로 판단된다.

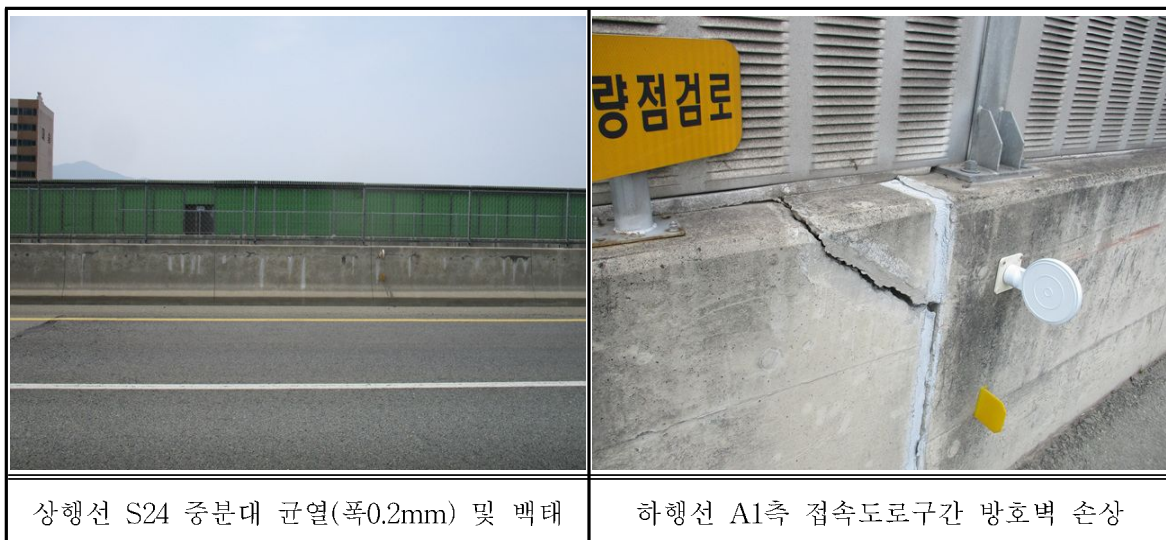
콘크리트 방호벽으로서, 폭 0.3mm 미만 및 이상의 균열, 백태, 국부파손, 접속도로 구간 방호벽 단차 등이 조사되었으며, 미관 및 내구성 확보 차원의 적절한 보수와 단차구간에 대한 주의관찰이 필요하다.

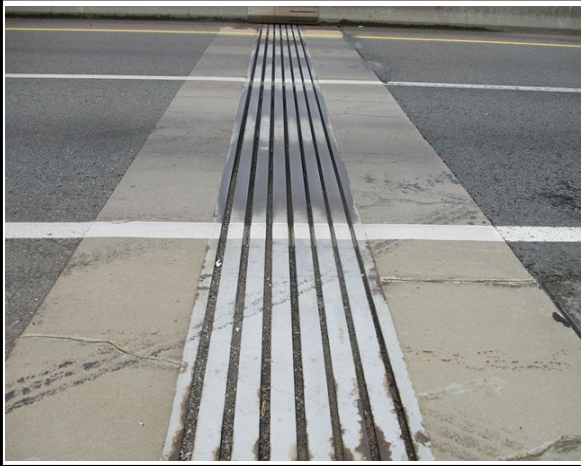
후타재는 기존 손상인 균열, 접속부 이격이 조사되었으며, 내구성 확보를 위한 보수 및 주의관찰이 필요하다.

| 상행선 P15 후타재 균열 | 상행선 A2 본체 하부 간격조절재 볼트 탈락 |

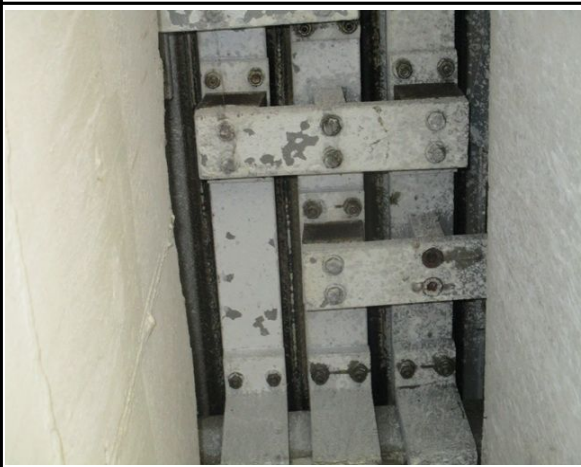
| 하행선 A1 본체 하부 간격조절재 볼트 탈락 | 하행선 P15 본체 녹발생 및 이물질 퇴적 |

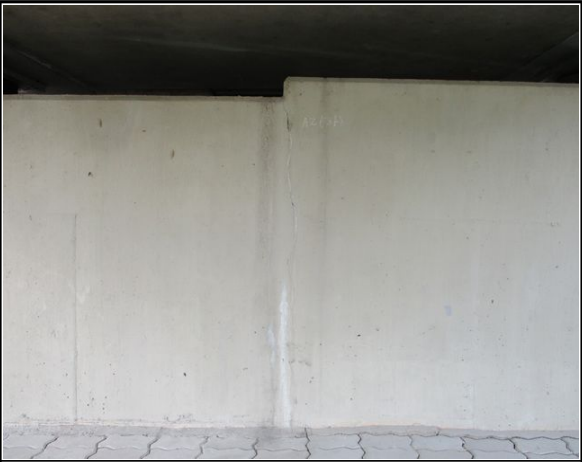
| 상행선 A2 벽체 보수부 재균열 (폭0.2mm) | 하행선 A2 벽체 보수부 재균열 (폭0.2mm) |

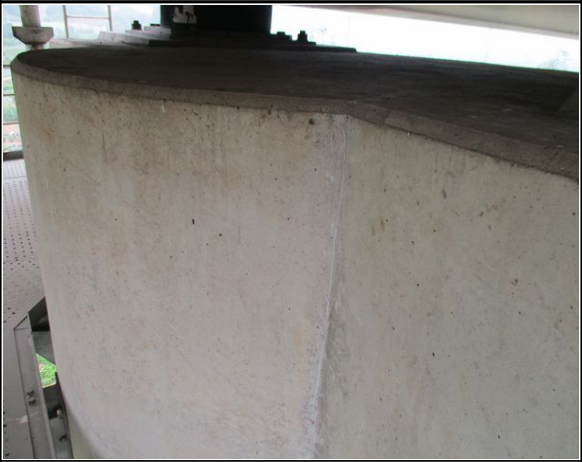
| 상행선 P2 기둥부 균열 (폭0.1mm) | 상행선 P20 코핑부 보수부 재균열 (폭0.2mm) |

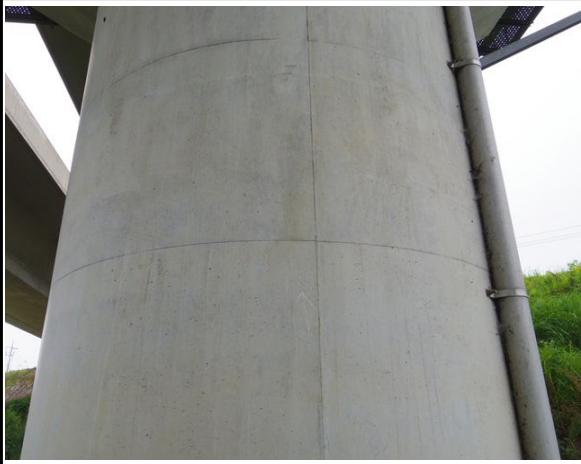
| 하행선 P2 기둥부 균열 (폭0.1mm) | 하행선 P16 코핑부 망상균열 |

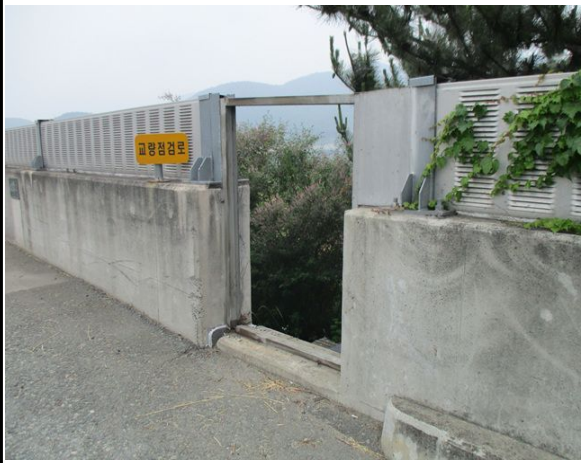
이 외 손상인 교대 보호블럭 침하, 교각 점검사다리 정착부 손상, 점검로 난간 손상, 출입문 탈락 등에 대한 정비가 요구된다.

| 상행선 A1측 접속도로구간 출입문 탈락 | 하행선 P15 교각 점검사다리 정착부 손상 |

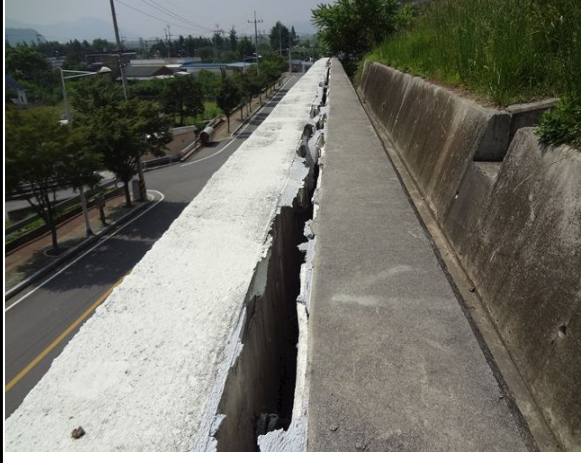
| 상행선 A2측 성토부 배수로와 옹벽 이격 현황 | |

한편, 상행선 A2 우측 성토부 구간 배수로와 옹벽 이격의 경우 실란트 재충진 등 보수와 함께 지속적인 주의관찰이 필요하며, 구조체간 이격이 더욱 심화될 경우 적절한 대책이 필요한 것으로 판단된다.

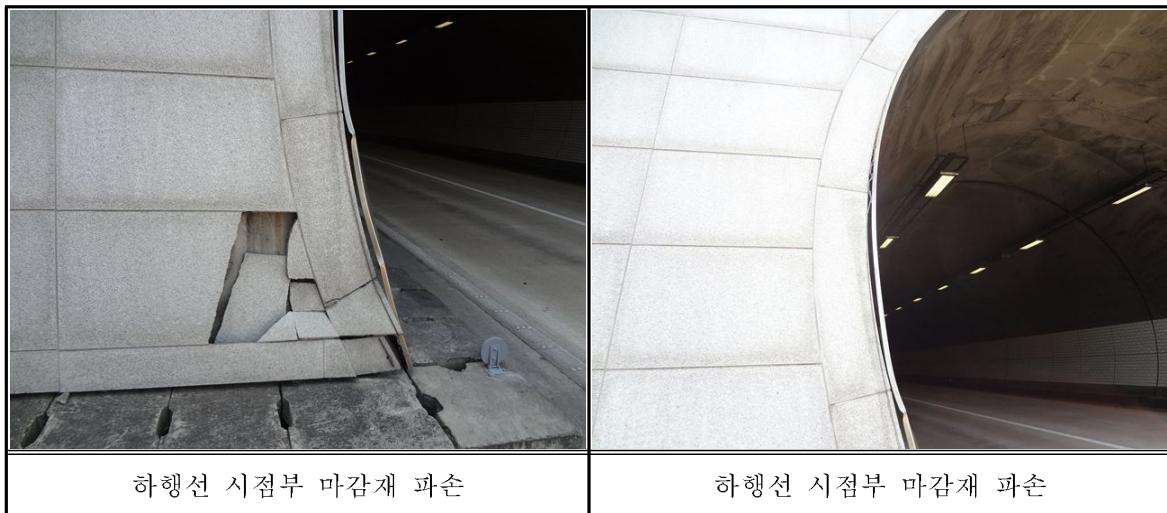
갯문 형식은 시·종점부 모두 대리석으로 마감된 면벽식으로 시공되었으며 조사결과, 일부 마감재 파손, 갯문 배면 균열 등이 조사되었으며, 적절한 보수가 필요하다.
