# 2종 · 기타종 사면

# 1. 2종 사면

| | 2016년 상반기 시설물 정기점검 용역 | 부산절토 1 외관조사망도 | |

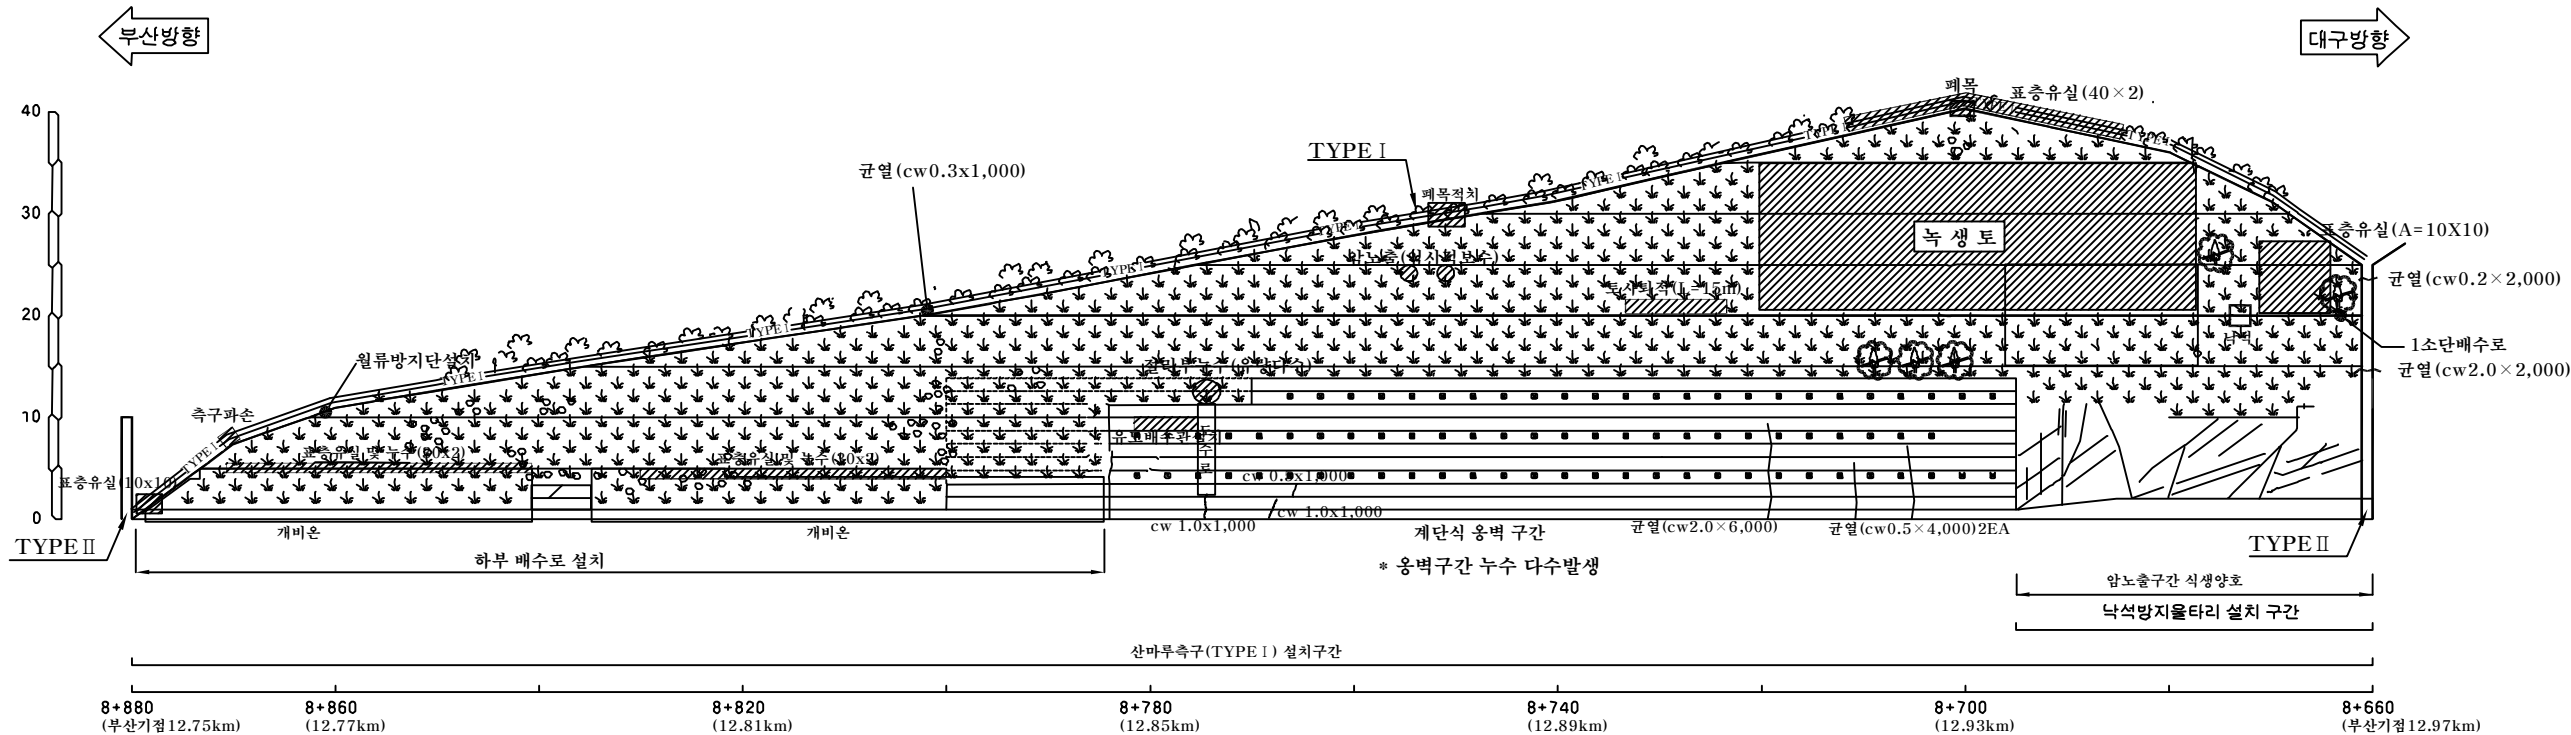
부산절토27/부산기점 12.75~12.97km (10공구 STA.8+660~8+880)

- Note
1. 전반적으로 식생이 양호한 상태
  2. 12.97km 2단 표층유실구간 - 강우시 추가유실우려
  3. 절리부 누수 구간 - 현재 우량 많지 않음

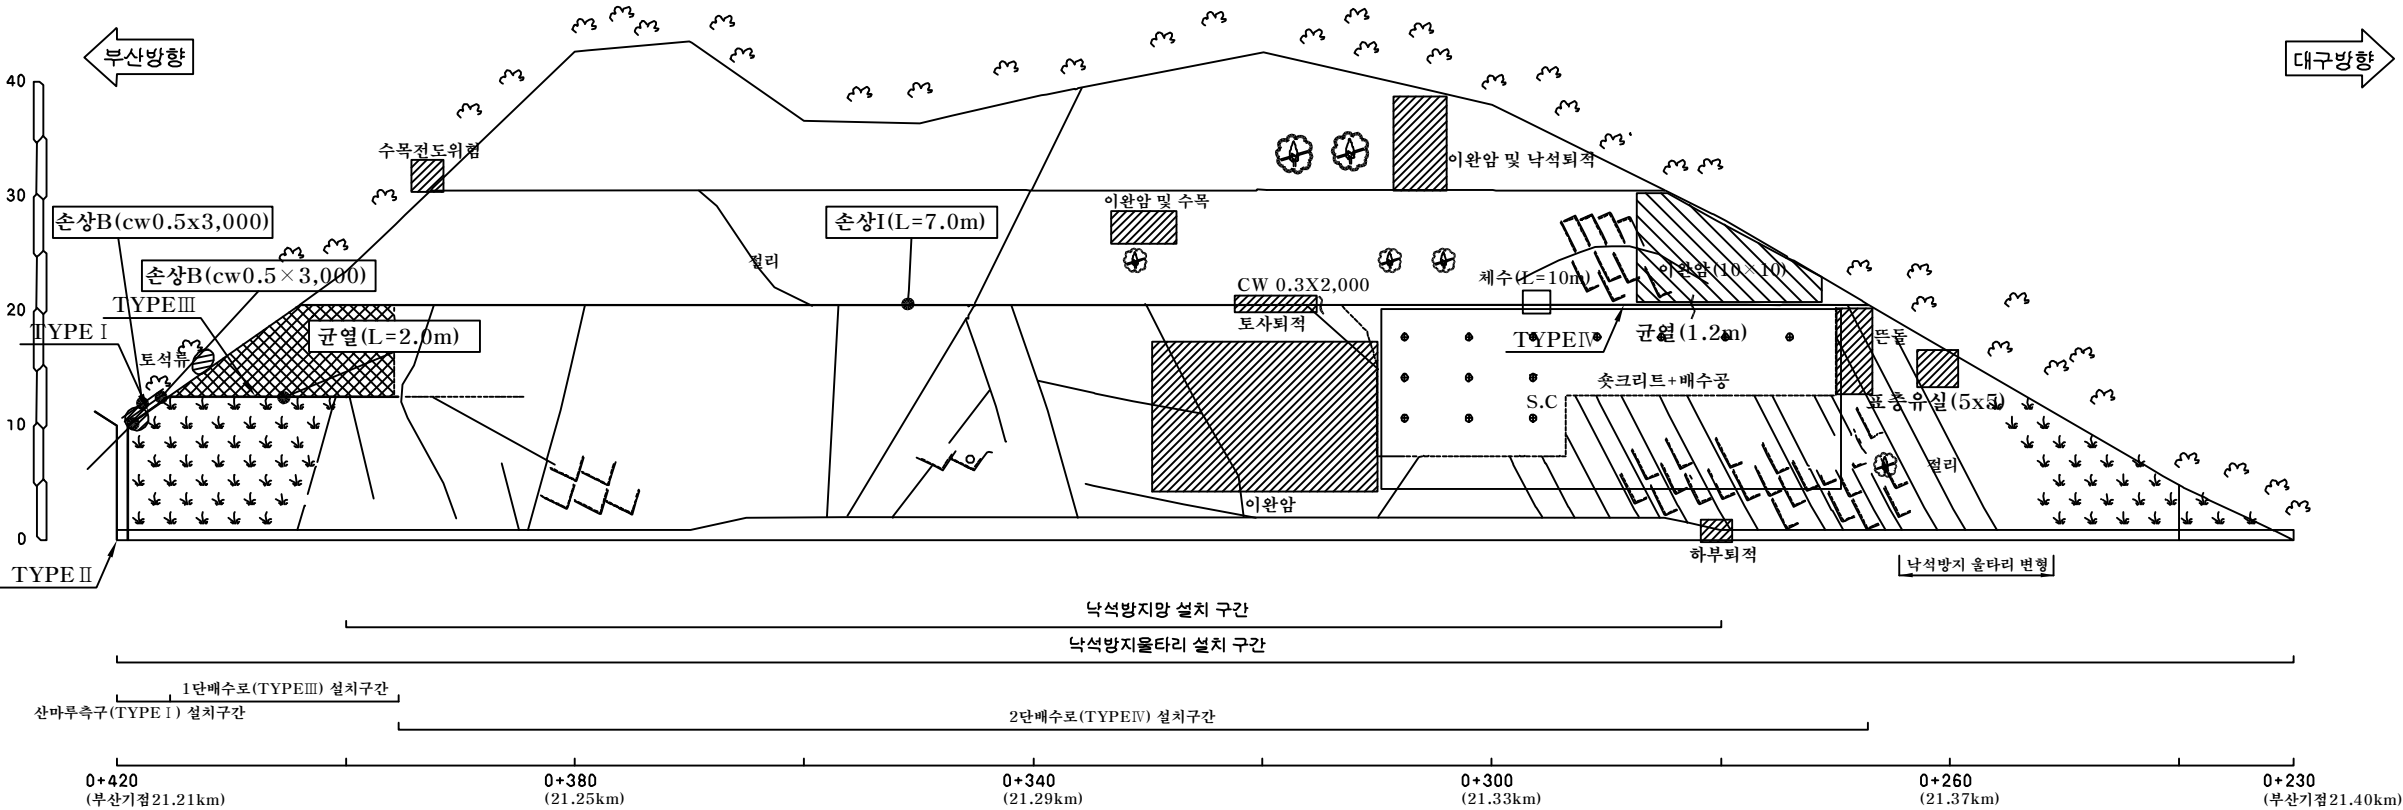
부산절토34/부산기점 21.21~21.40km (10공구 STA.0+230~0+420)

Note  
전반적으로 위험도 적음(A=0.2X0.2-다수)

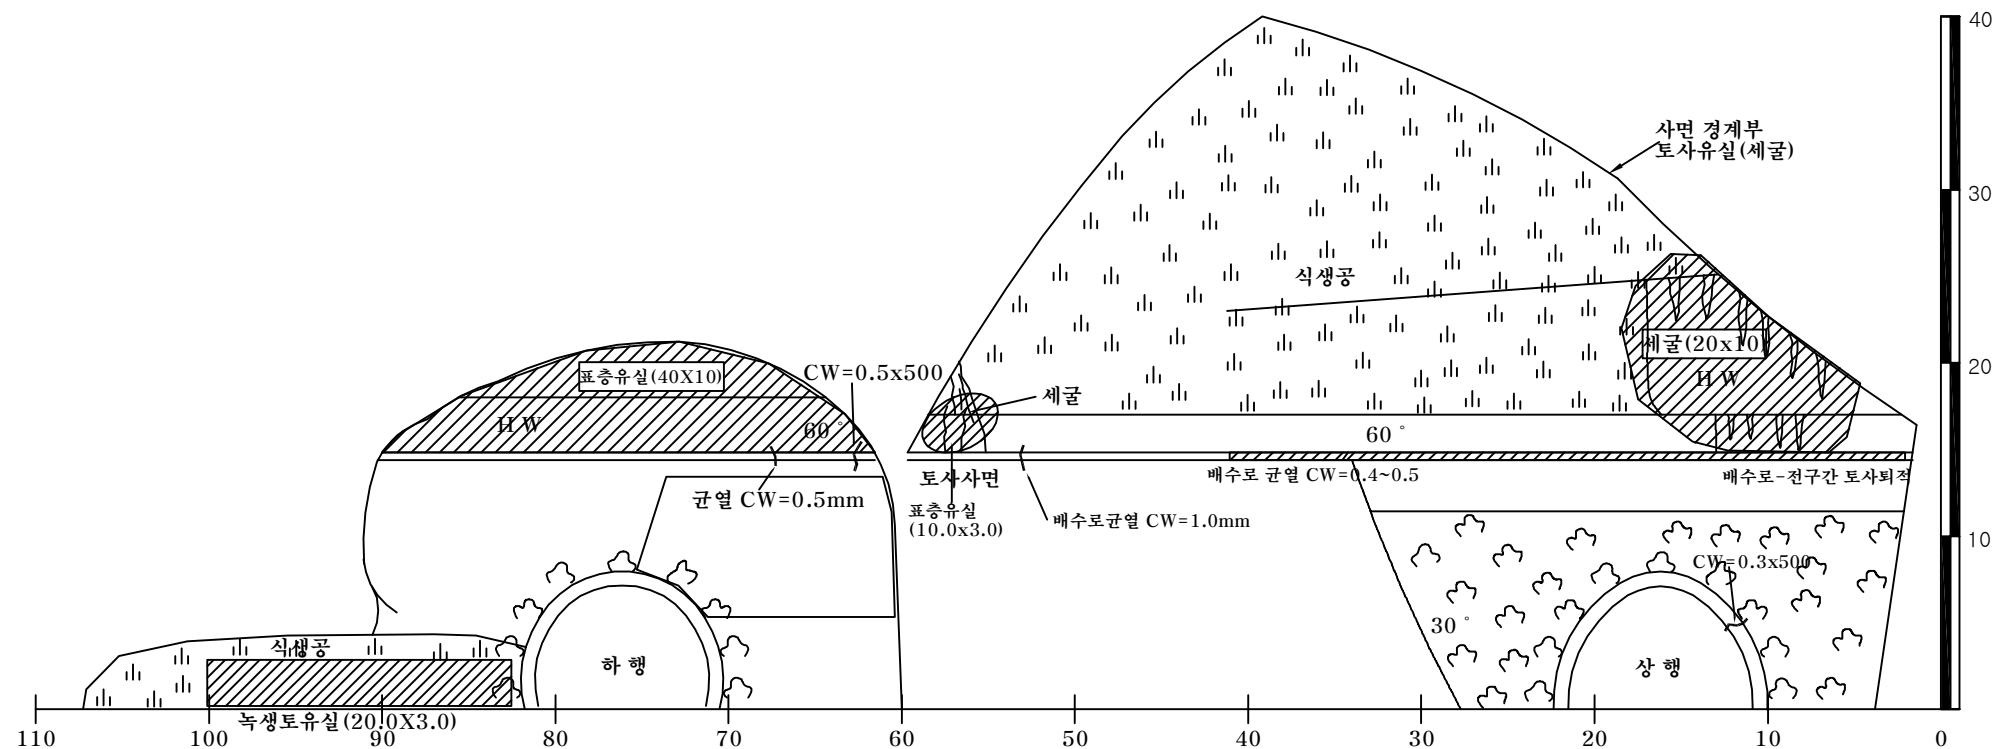
대구절토 58 / 부산기점 24.60km (9공구 STA.8+265),무척산터널 시점부

\*NOTE  
2단사면부 전반적으로  
경사가 급하여 암+토사혼재구간으로 식생이 불량하며  
세굴 및 표층유실이 다수 발생함
