**2016년 상반기 시설물 정기점검 용역(2공구)**  
**정 기 점 검 보 고 서**  
**[ 기타종 시설물 / 교량 ]**

**2016. 6.**

**新 대구부산고속도로주식회사**  
**New DAEGU BUSAN Expressway Co., Ltd.**

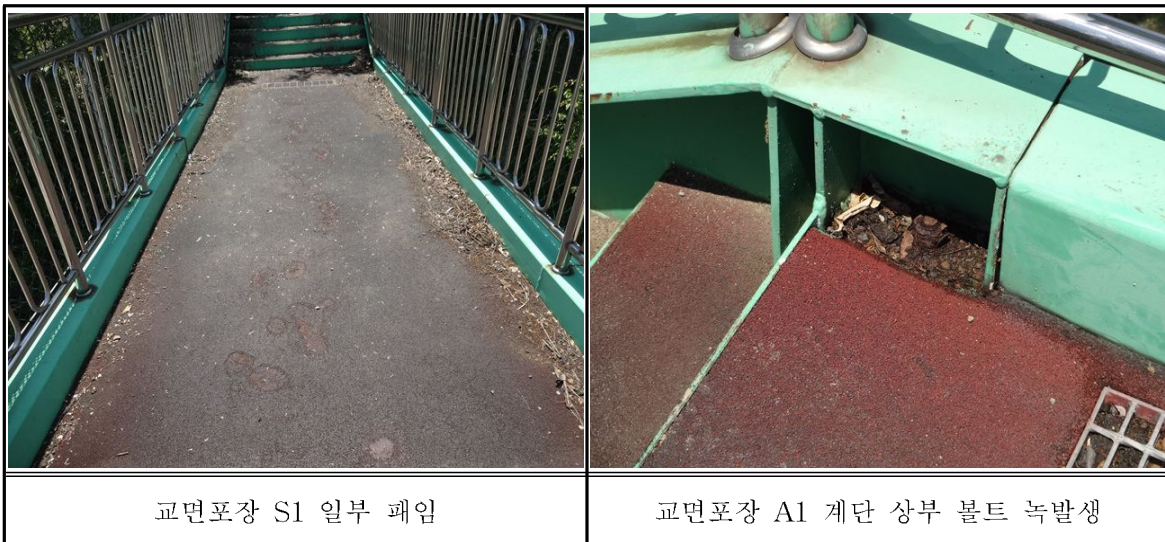
교면포장은 기 손상인 패임 및 상부 볼트 녹발생 등이 확인되었고, 기 손상부는 지속적인 관찰이 요구된다.

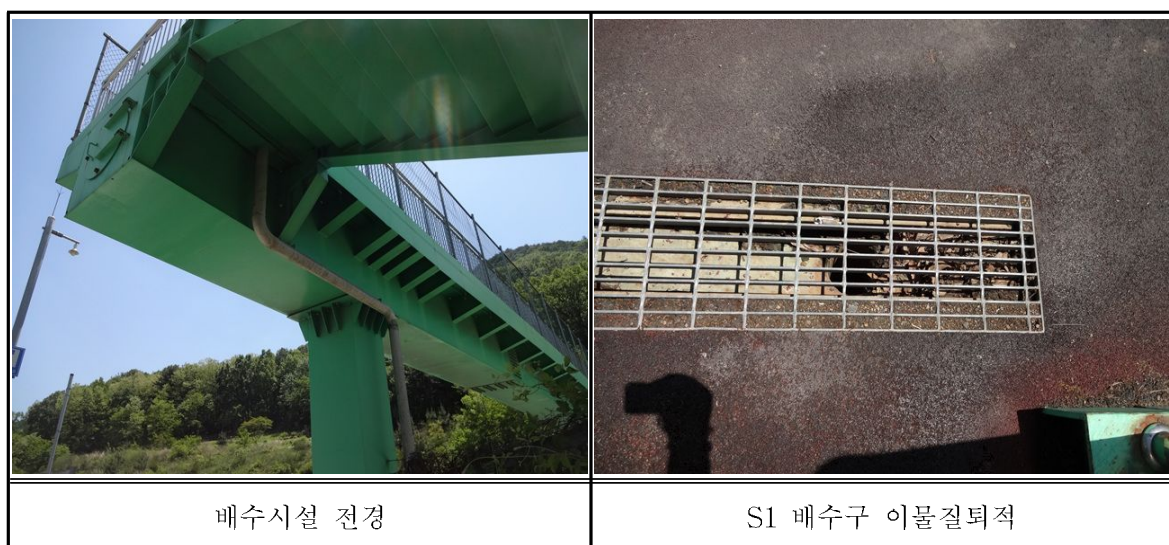
배수시설은 기 손상인 포장부 배수구 이물질퇴적이 조사되었고, 청소 등의 정비가 요구된다.

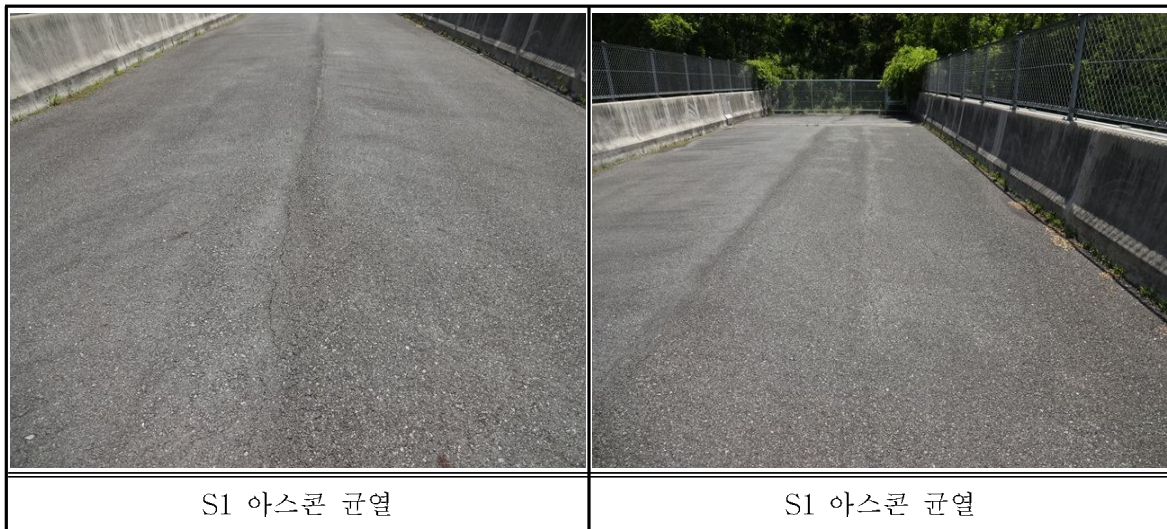
아스팔트로 시공된 교면포장은 기 손상인 아스콘 균열 등이 조사되었고, 기 손상부는 지속적인 관찰 후 진전시 적절한 조치가 요구된다.

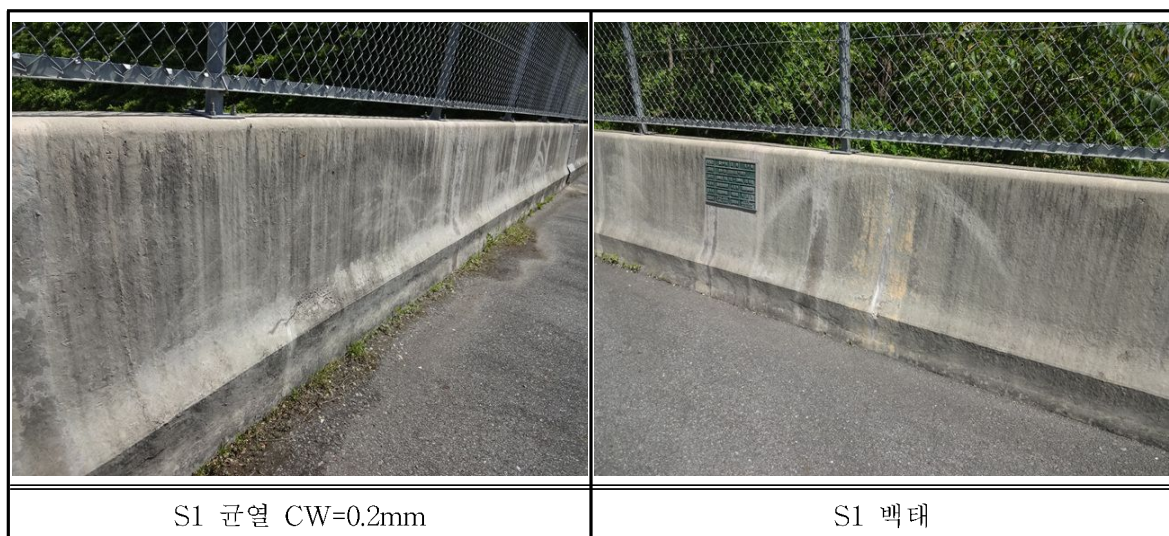
콘크리트 방호벽의 외관조사 결과, 균열 및 백태 등의 손상이 조사되었고, 기 손상으로 확인된 바, 지속적인 관찰 후 진전시 표면처리 등의 조치가 필요하다.

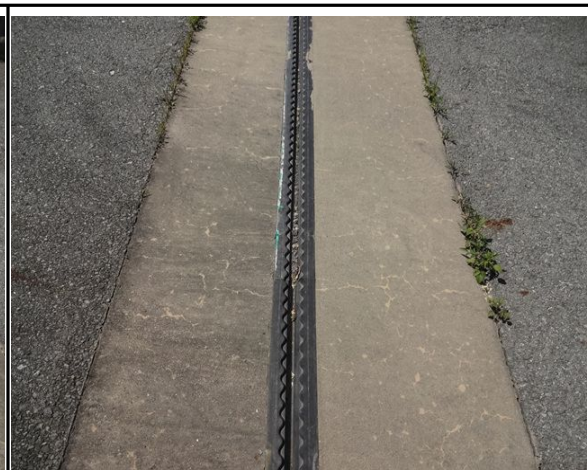
A2 후타재 균열

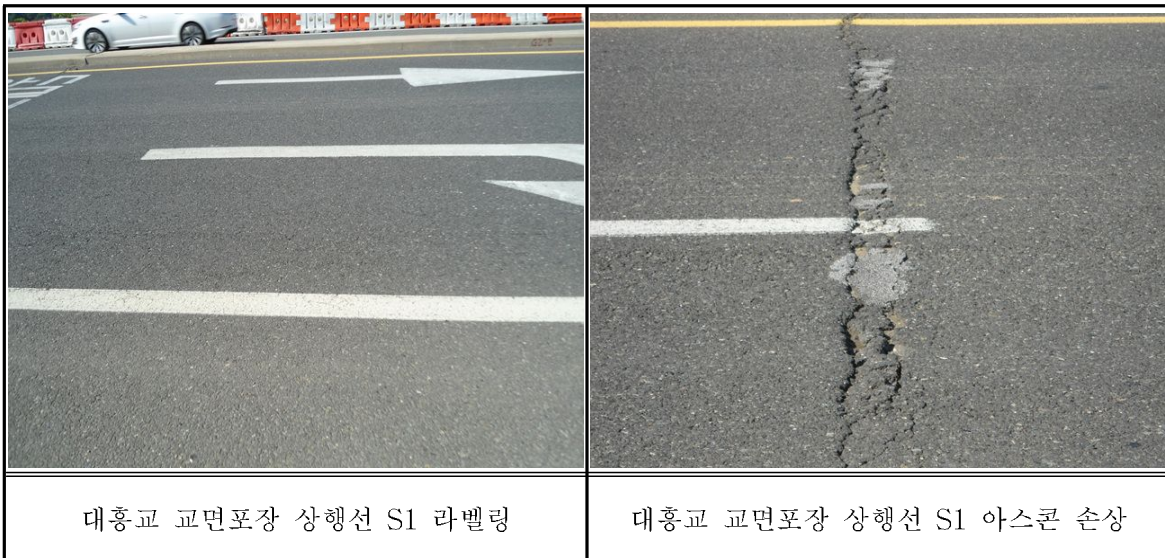
아스팔트로 시공된 교면포장의 외관조사 결과, 아스콘 균열 및 라벨링, 아스콘 손상 등이 발생하였고, 기 손상부는 진전시 아스콘 실링, 패칭 등의 조치가 필요하다.

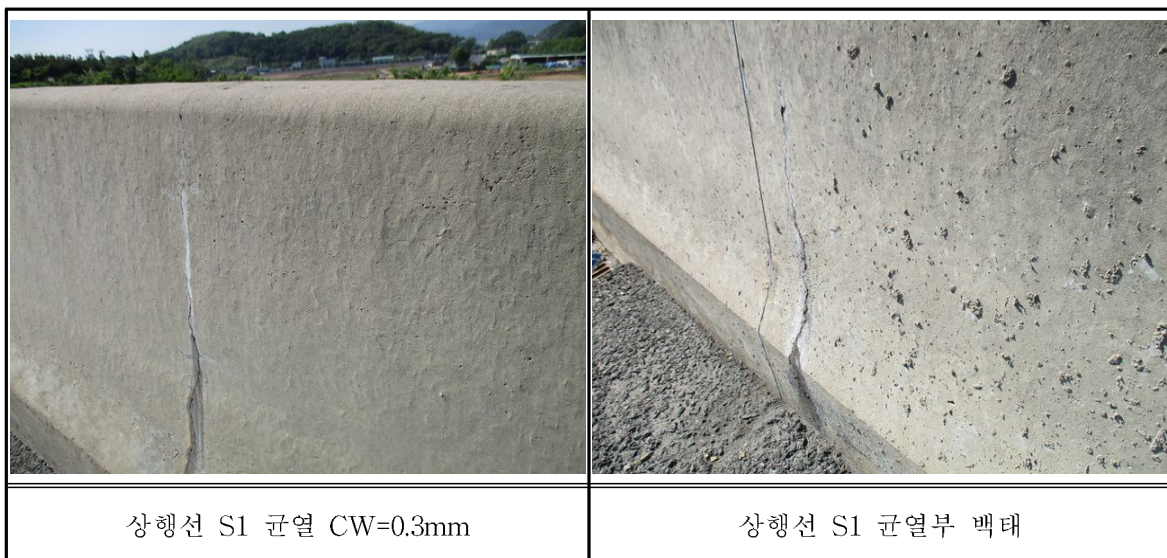
콘크리트 방호벽의 외관조사 결과, 일부 구간에서 균열 및 백태가 조사되었고, 기 손상으로 확인된 바, 지속적인 관찰 후 진전시 표면처리 등의 조치가 필요하다.

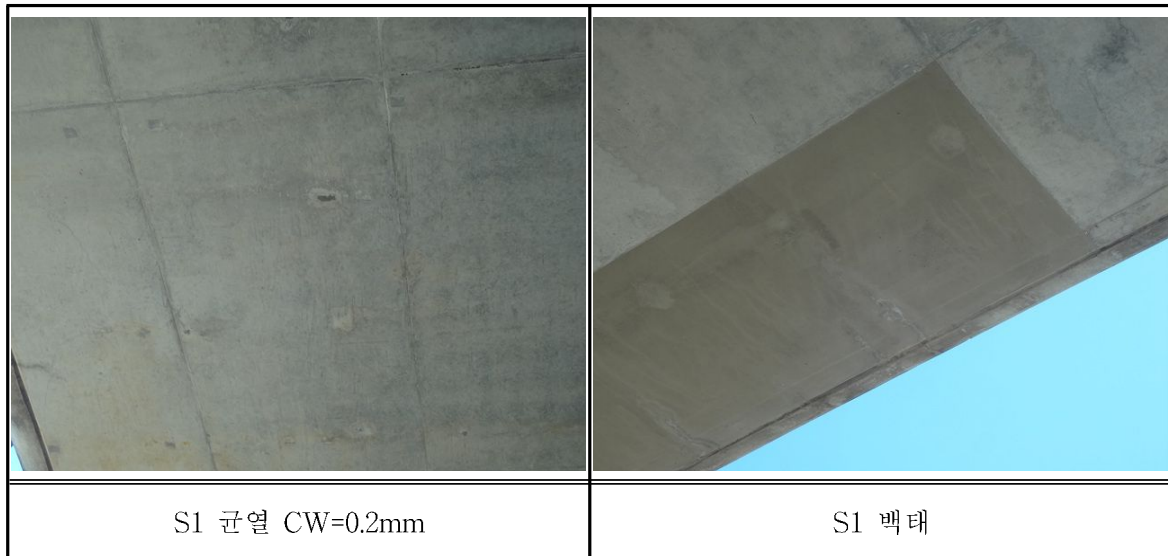
바닥판 하면의 외관조사 결과, 균열 및 백태 등의 손상이 조사되었고, 기 손상으로 확인된 바, 지속적인 관찰 후 진전시 표면처리 등의 조치가 필요하다.

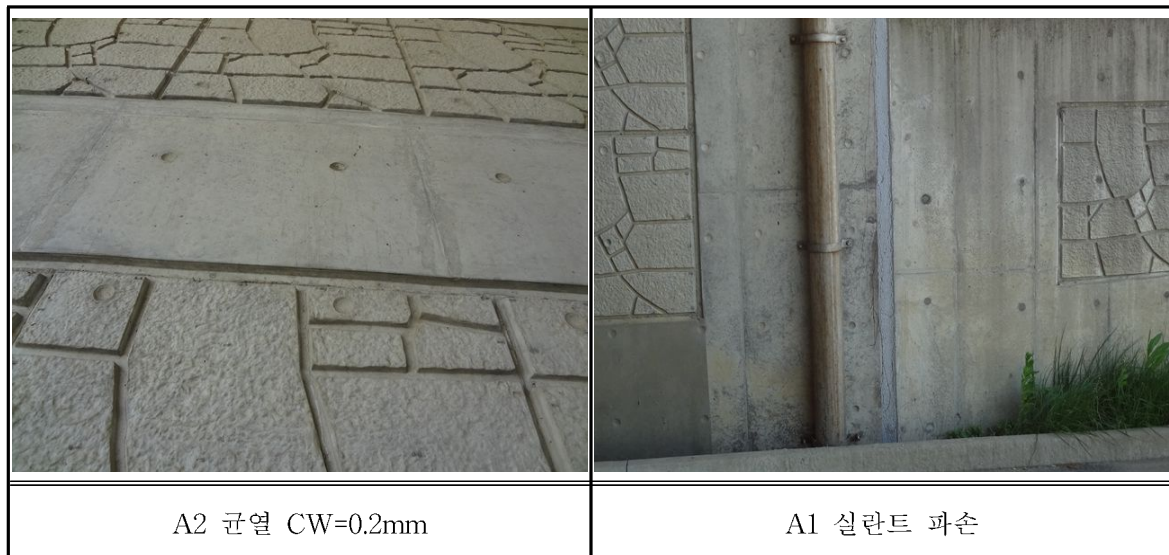
하부구조의 외관조사 결과, 일부 구간 균열 및 실란트 파손 등이 조사된 바, 내구성 확보 차원의 적절한 보수가 필요하다.

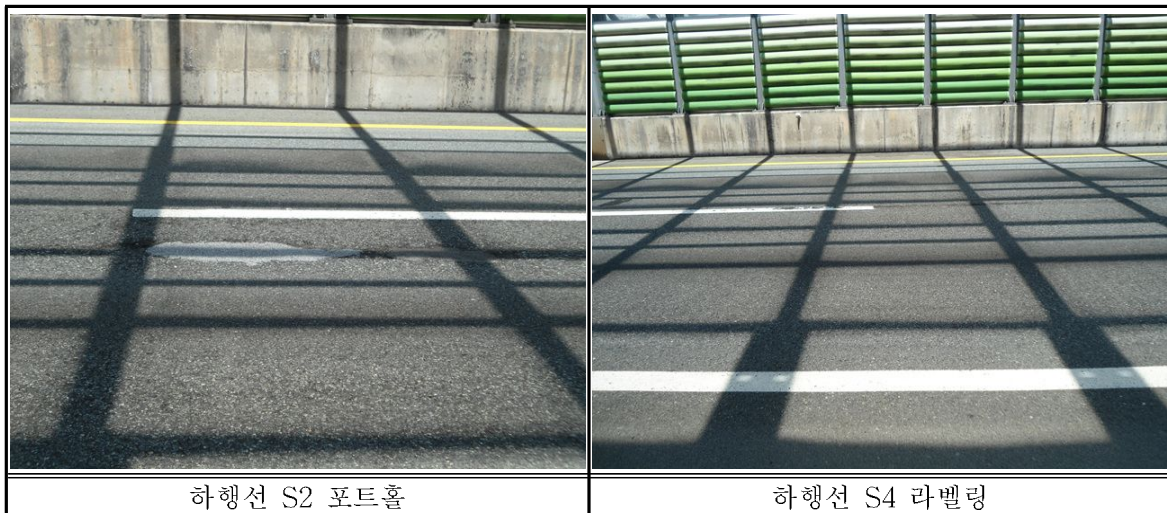
아스팔트로 시공된 교면포장은 노후화 및 중차량의 반복적인 통행으로 인한 아스콘 라벨링 및 국부적인 포트홀, 패임 등의 손상이 발생한 상태이다. 기 손상에 대해서는 진전시 내구성 확보 및 차량의 주행 성능 향상을 위해 일부 보수가 필요하며, 주의관찰 및 유지관리가 필요한 것으로 판단된다.

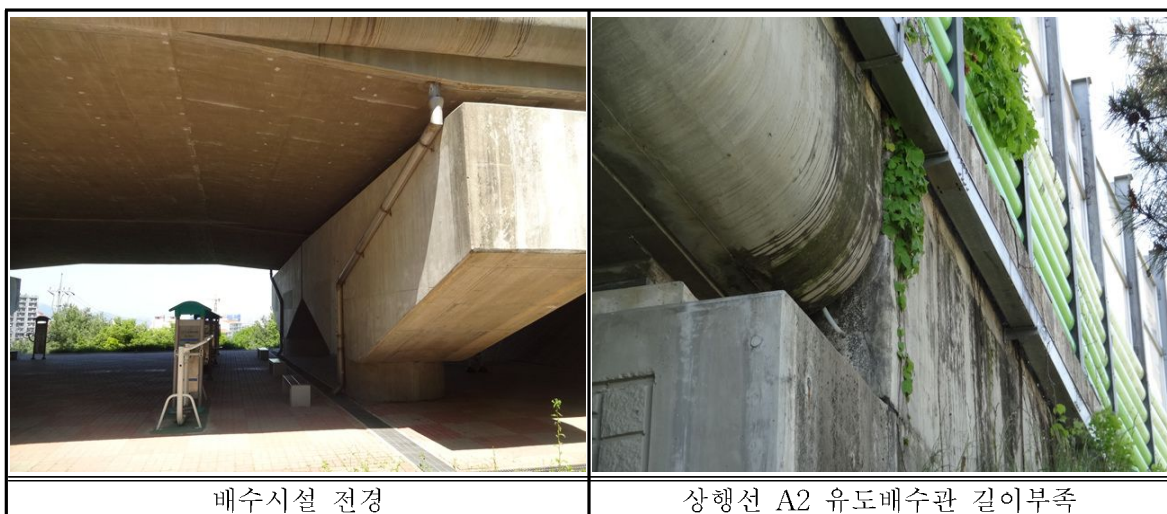
배수시설의 외관조사 결과, 유도배수관 길이부족이 조사되었고, 정비가 요망된다.

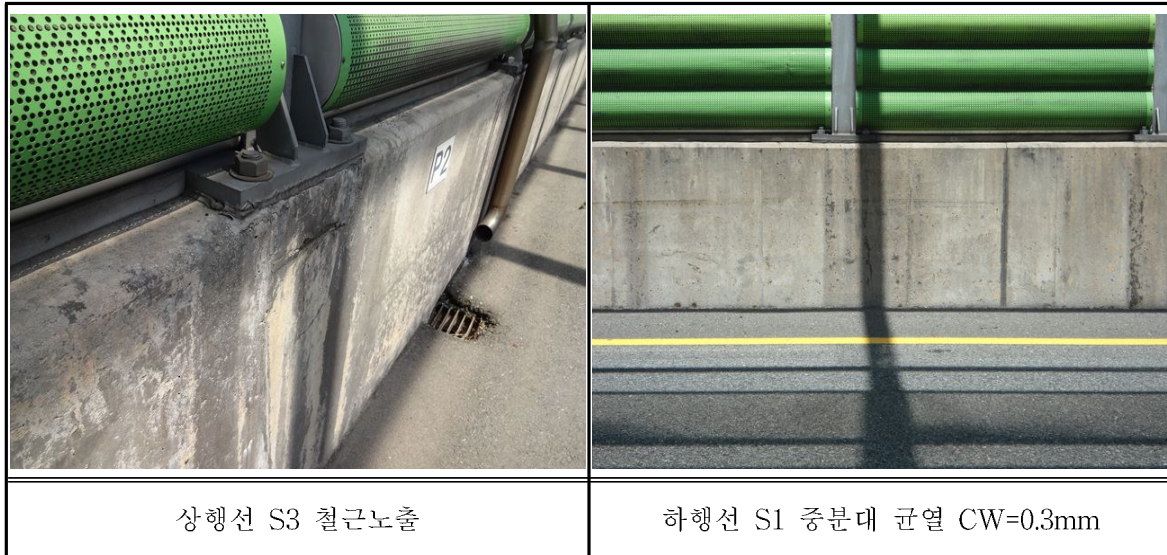
콘크리트 방호벽의 외관조사 결과, 공용년수 증가로 인한 균열 및 백태, 외부충격에 의한 철근노출 등의 손상이 조사되었고, 현재 손상은 경미한 상태로 확인되었다. 기 손상부는 지속적인 관찰 후 진전시 표면처리, 단면보수 등의 조치가 요구된다.

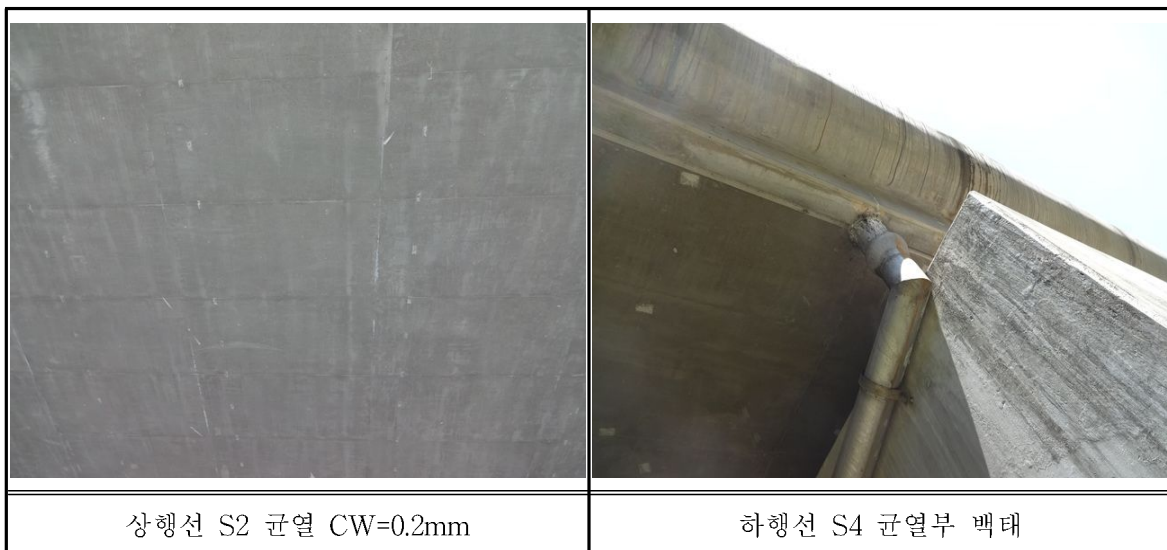
바닥판 하면은 시설물의 노후화로 인한 균열 및 백태, 콘크리트 굽힘 등의 손상이 발생하였고, 기 손상부는 지속적인 관찰 후 진전시 적절한 조치가 요구된다, 바닥판 하면의 유간은 충분히 확보되어 있으므로 시설물의 안전성에 큰 문제가 없는 것으로 판단된다.

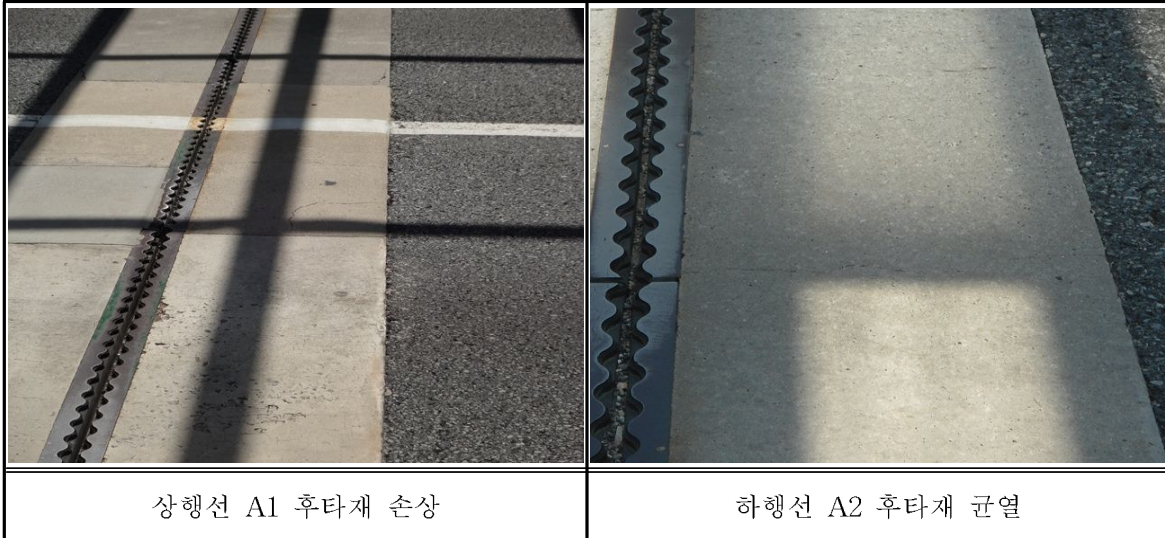
신축이음의, 외관조사 결과, 추가 발생 손상은 없으나, 기존 손상인 본체 이물질 퇴적, 후타재 손상, 후타재 균열 등이 조사된 바, 내구성 확보를 위한 보수 및 정비가 필요하다. 신축이음의 이동량은 양호한 것으로 판단된다.

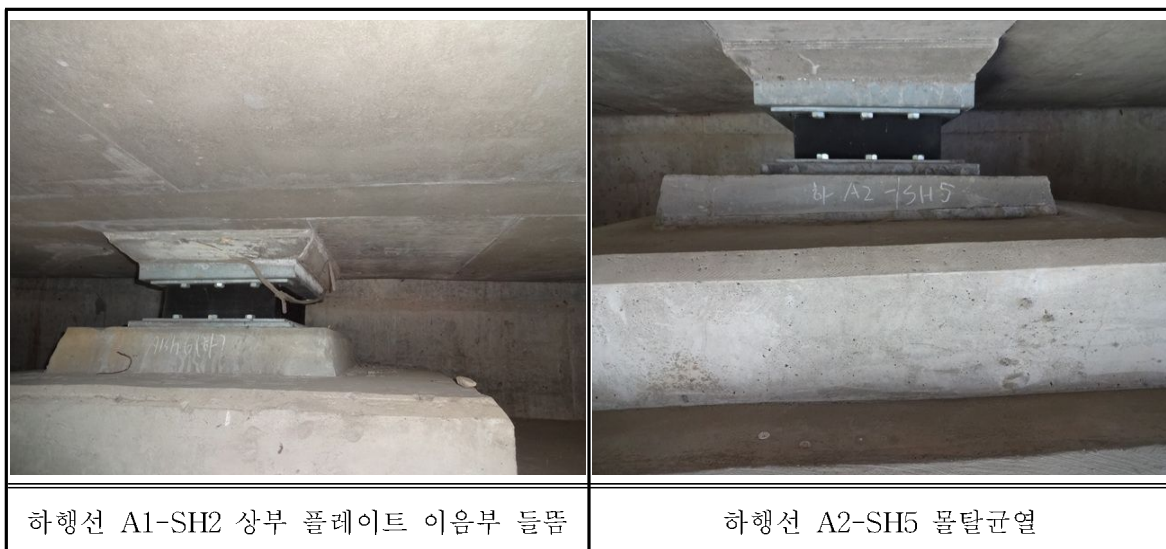
교량받침은 기존 손상인 본체 상부플레이트 이음부 들뜸, 무수축물탈 균열 등이 조사되었으며, 기 손상은 지속적인 관찰 후 진전시 적절한 조치가 필요하다.

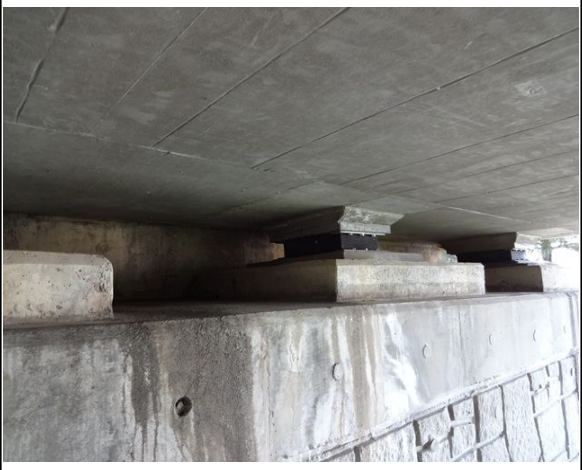
하부구조의 외관조사 결과, 균열 및 망상균열, 누수흔적, 실란트 손상, 법면 접합부 재손상 등이 조사되었고, 기 손상으로 확인되었다. 기 손상부는 주기적인 점검을 통한 진전여부 확인이 필요하고, 진전시 표면처리 등의 조치가 필요하다.

| 교대 상행선 A1 균열 CW=0.2mm | 교대 상행선 A2 누수흔적 |

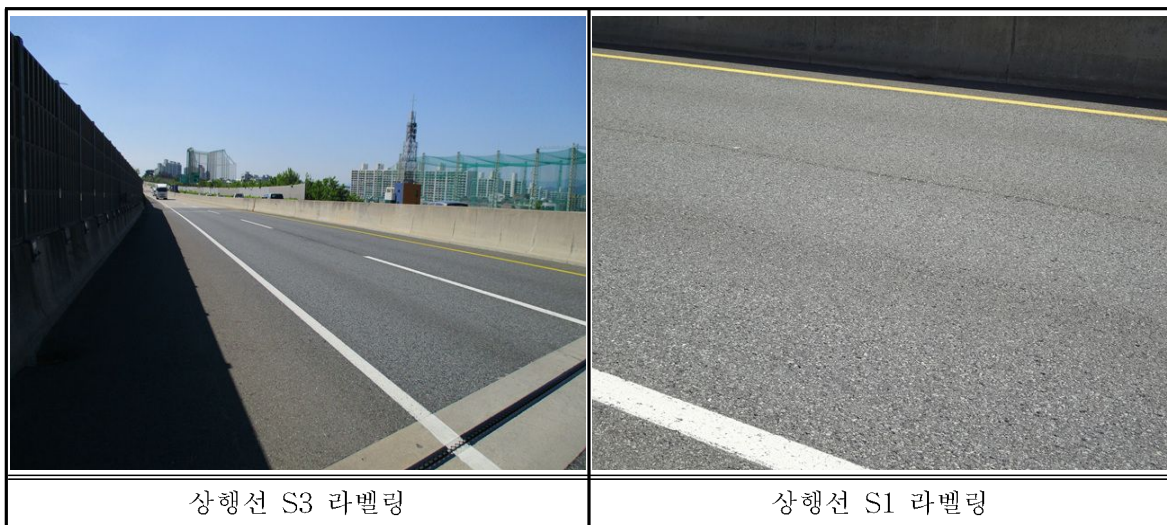
교면포장은 노후화 및 중차량의 반복적인 통행으로 인한 아스콘 라벨링 등의 손상이 발생한 상태이다. 기 손상에 대해서는 진전시 적절한 조치가 요구된다..

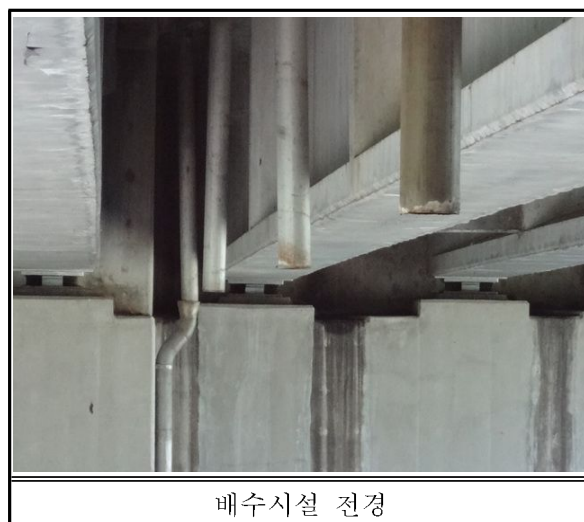
배수시설의 외관조사 결과, 포장부 일부 구간에 배수구 막힘이 조사되었고, 기 손상부는 청소 등의 조치가 요구된다.

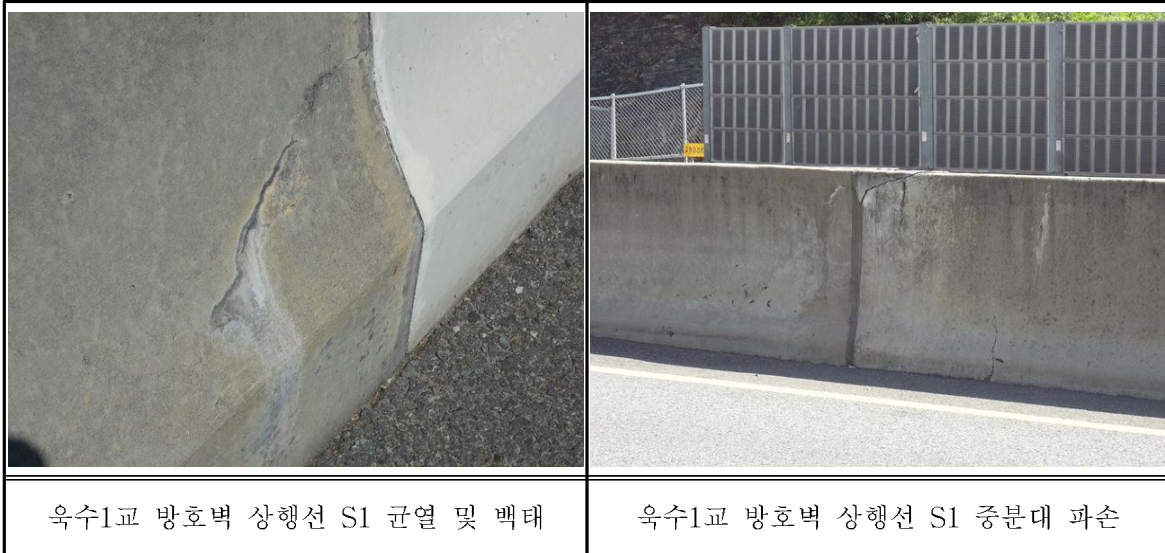
콘크리트 방호벽의 외관조사 결과, 일부 구간에서 균열 및 백태, 콘크리트 파손 등의 손상 등이 조사되었고, 기 손상부는 지속적인 관찰 후 진전시 표면처리, 단면보수 등의 조치가 요구된다.

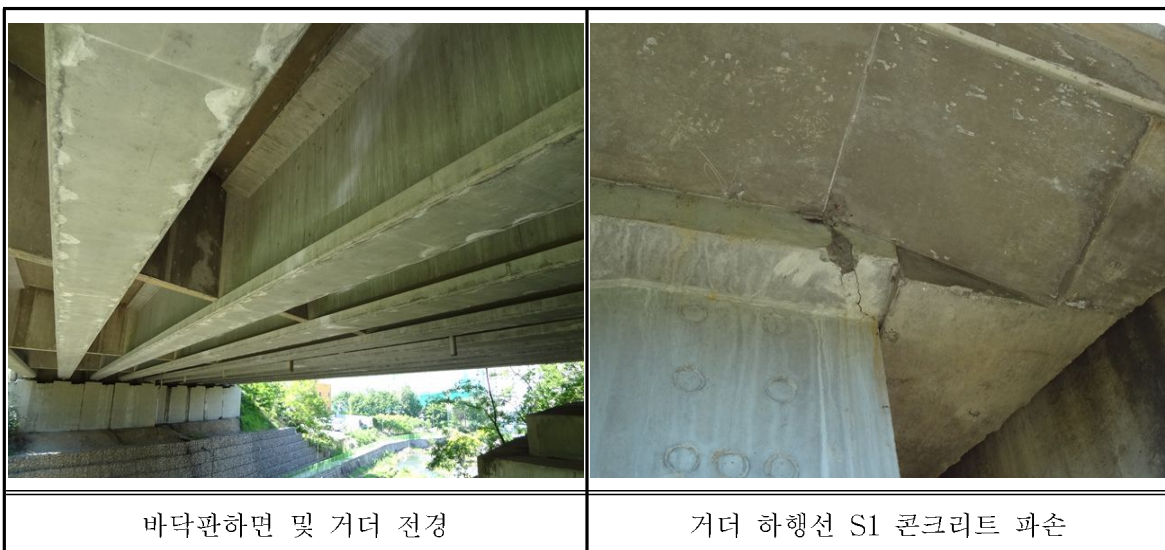
바닥판 하면 및 거더의 외관조사 결과, 거더 콘크리트 파손이 발생하였고, 기 손상으로 확인되었다, 콘크리트 파손 구간은 단면보수 등의 조치가 요구된다. 바닥판 하면의 유간은 충분히 확보되어 있으므로 시설물의 안전성에 큰 문제가 없는 것으로 판단된다.

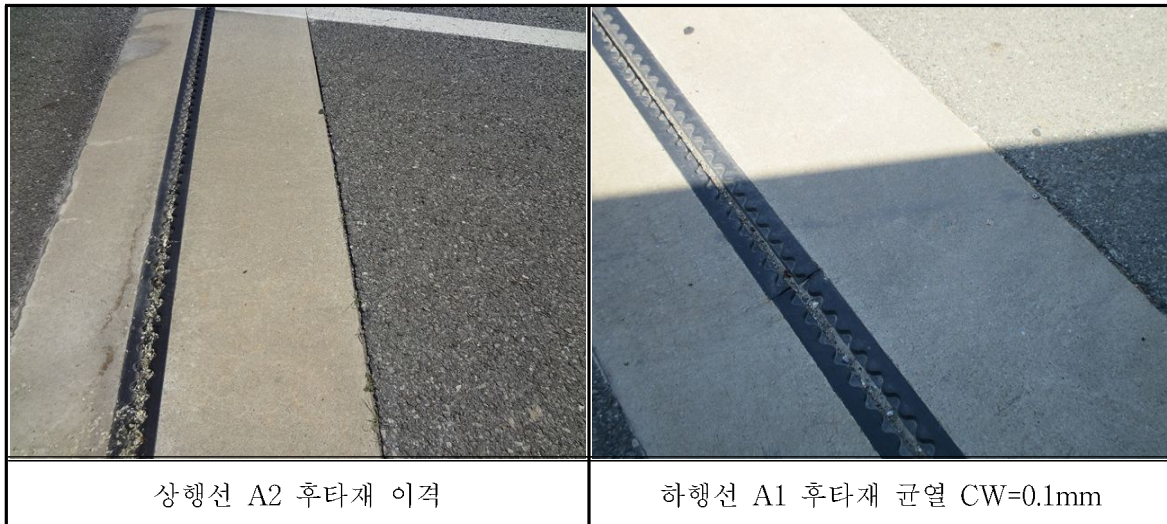
신축이음의, 외관조사 결과, 추가 발생 손상은 없으나, 기존 손상인 본체 이물질 퇴적, 후타재 균열, 접속부 이격, 차수판 볼트 불량 등이 조사된 바, 내구성 확보를 위한 보수 및 정비가 필요하다.

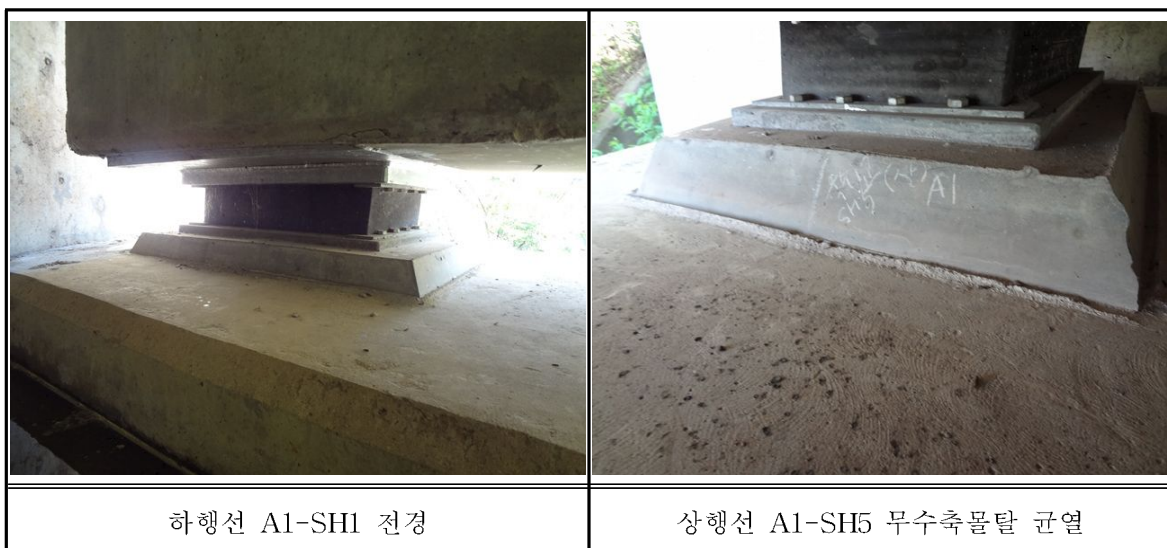
교량받침은 탄성고무 받침으로 시공되어 있으며, 기존 손상인 무수축물탈 균열 등의 손상이 조사되었고, 이 손상부는 지속적인 관찰 후 진전시 내구성 확보를 위한 보수가 필요하다.

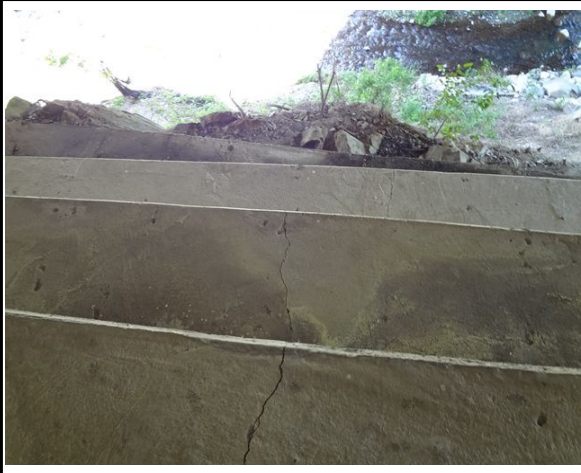
하부구조의 외관조사 결과, 일부 구간 균열 및 누수흔적, 콘크리트 파손 등이 조사된 바, 손상의 진전시 내구성 확보 차원의 표면처리, 단면보수 등의 적절한 보수가 필요하다.

| 상행선 A1 범면 균열 | 상행선 A2 누수흔적 |

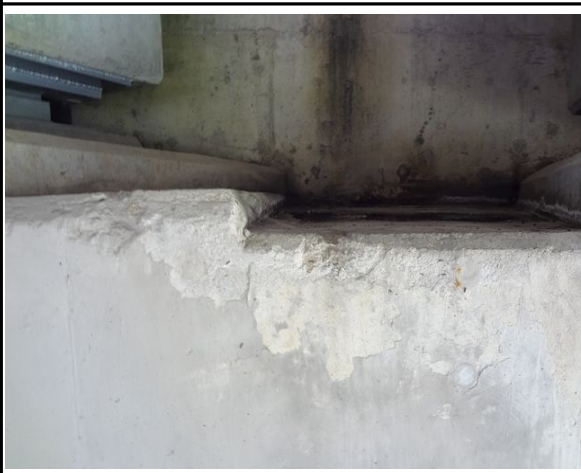
| 하행선 A1 콘크리트 파손 | 하행선 A2 누수흔적 |

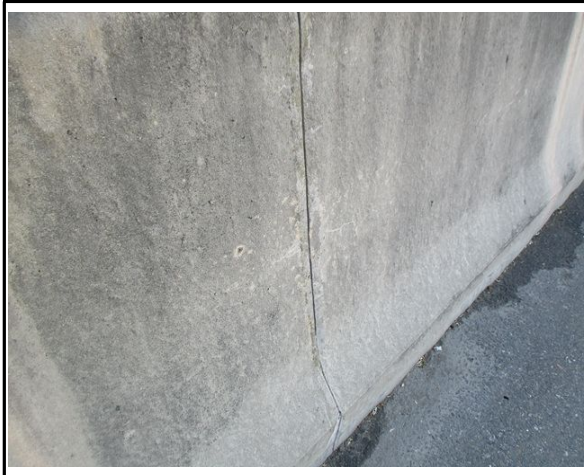
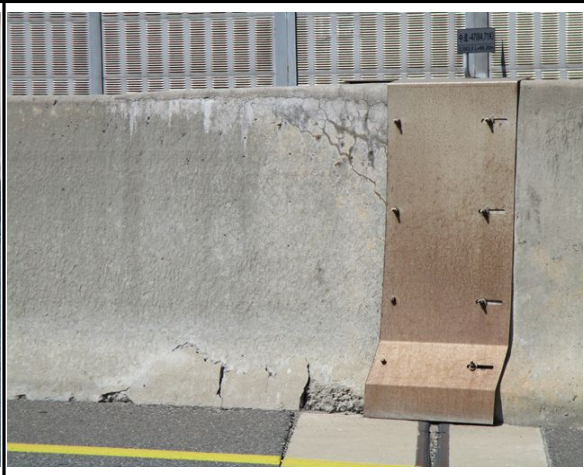
콘크리트 방호벽의 외관조사 결과, 일부 구간에서 균열 및 콘크리트 손상, 접속부 단차 등의 손상이 조사되었고, 기 손상부는 지속적인 관찰 후 진전시 표면처리, 단면 보수 등의 조치가 요구된다.

| 하행선 S1 균열 CW=0.2mm | 하행선 S1 콘크리트 손상 |

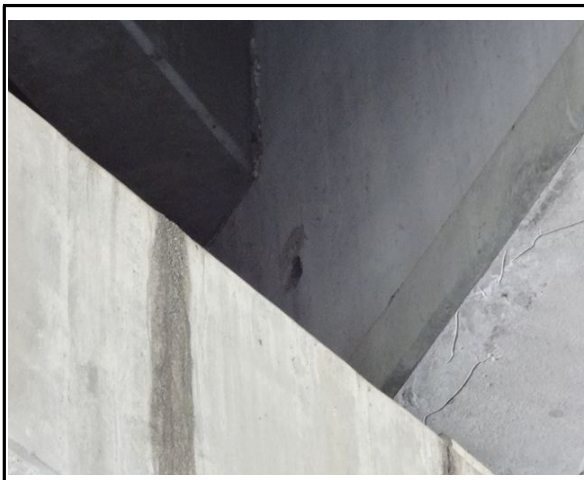
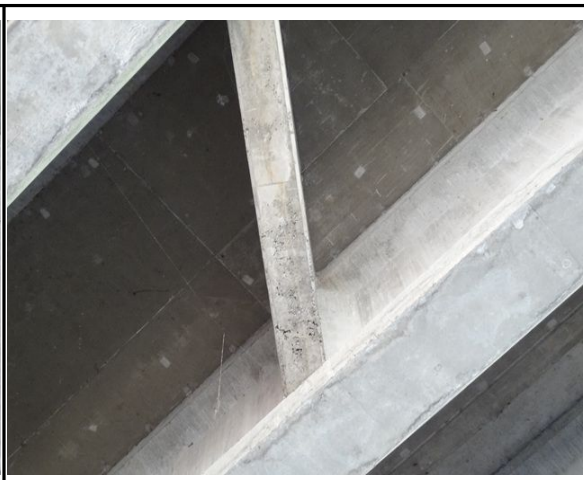
바닥판 하면 및 거더의 외관조사 결과, 거더 콘크리트 파손 및 재료분리 등이 발생하였고, 기 손상으로 확인되었다, 콘크리트 손상 구간은 단면보수 등의 조치가 요구된다. 바닥판 하면의 유간은 충분히 확보되어 있으므로 시설물의 안전성에 큰 문제가 없는 것으로 판단된다.

| 거더 상행선 S1 콘크리트 파손 | 거더 하행선 S1 재료분리 |

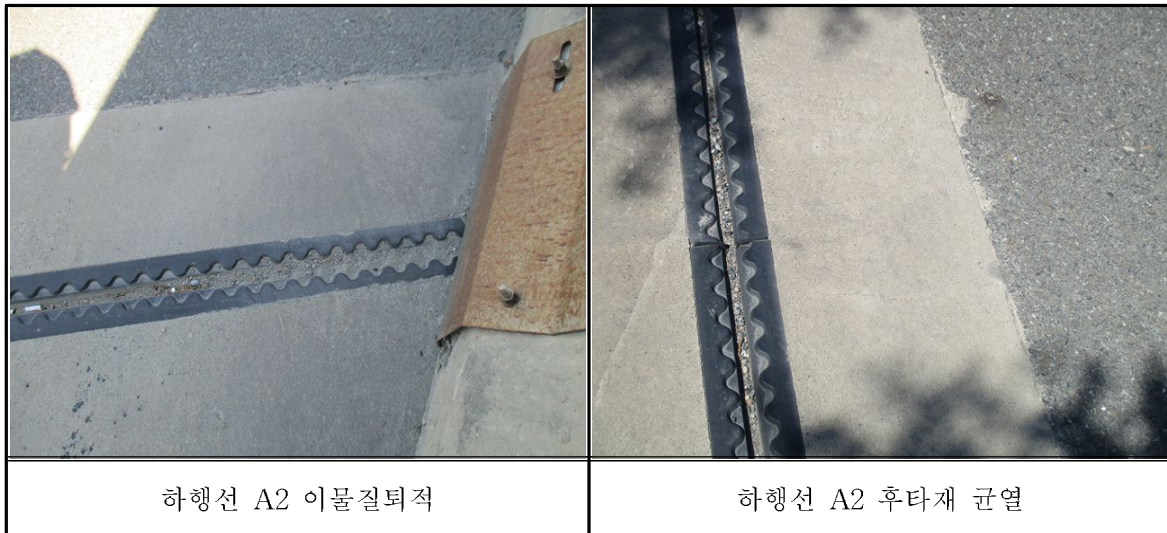
신축이음의 외관조사 결과, 추가 발생 손상은 없으나, 기존 손상인 본체 이물질 퇴적, 후타재 균열 등이 조사되었고, 기 손상부는 진전시 내구성 확보를 위한 보수 및 정비가 필요하다

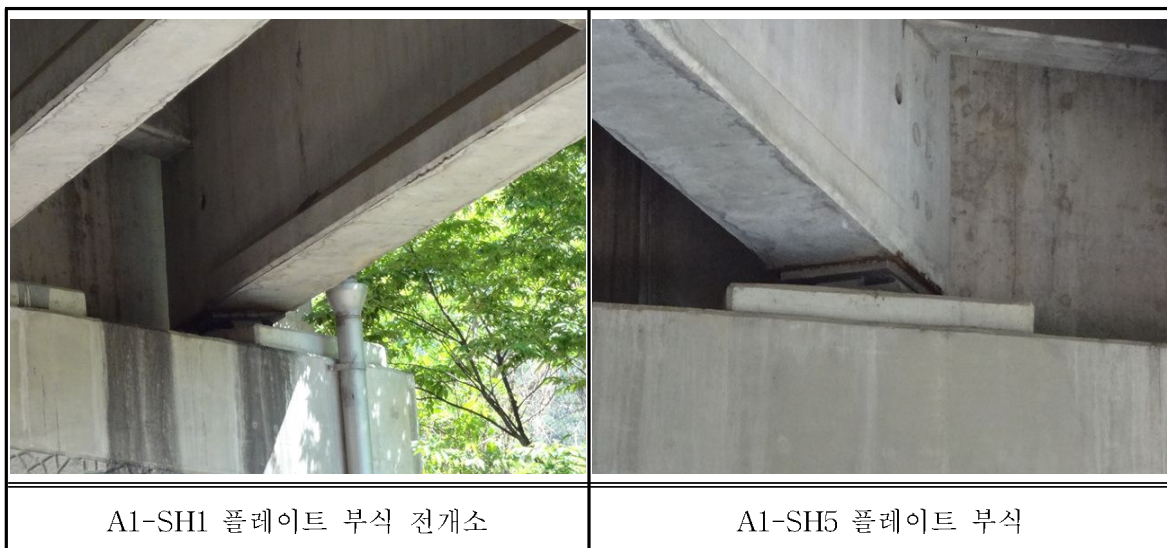
교량받침은 탄성고무 받침으로 시공되어 있으며, 외관조사 결과, 플레이트 부식 등의 손상이 조사되었고, 기 손상은 진전시 내구성 확보를 위한 재도장 등이 조치가 필요하다.

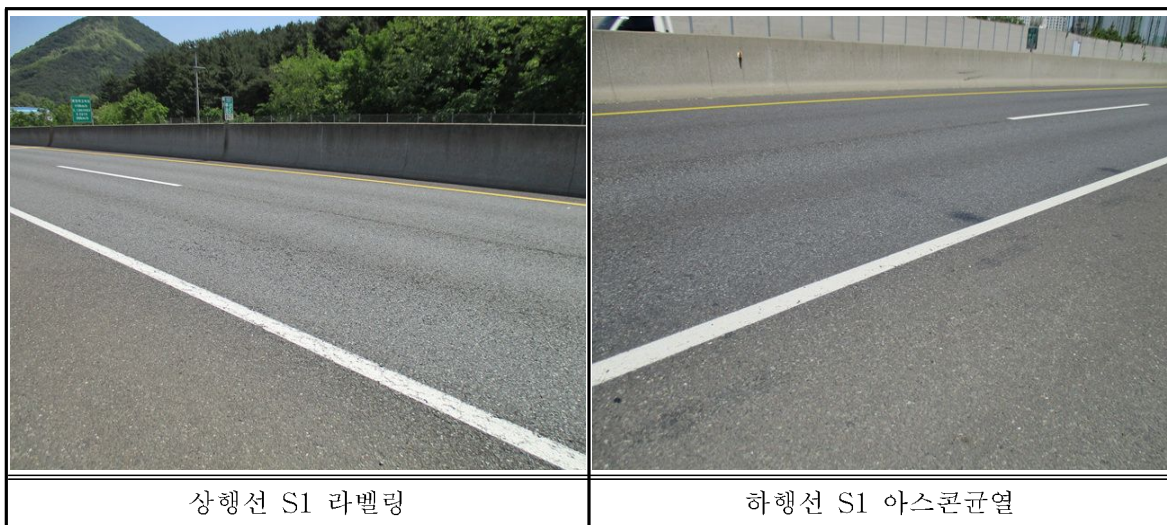
아스팔트로 시공된 교면포장의 외관조사 결과, 기 손상인 아스콘 균열 및 라벨링, 국부적인 포트홀 등의 손상이 조사되었다. 기 손상부는 지속적인 점점 후 진전시 아스콘 실링, 팻칭 등의 조치가 필요하다.

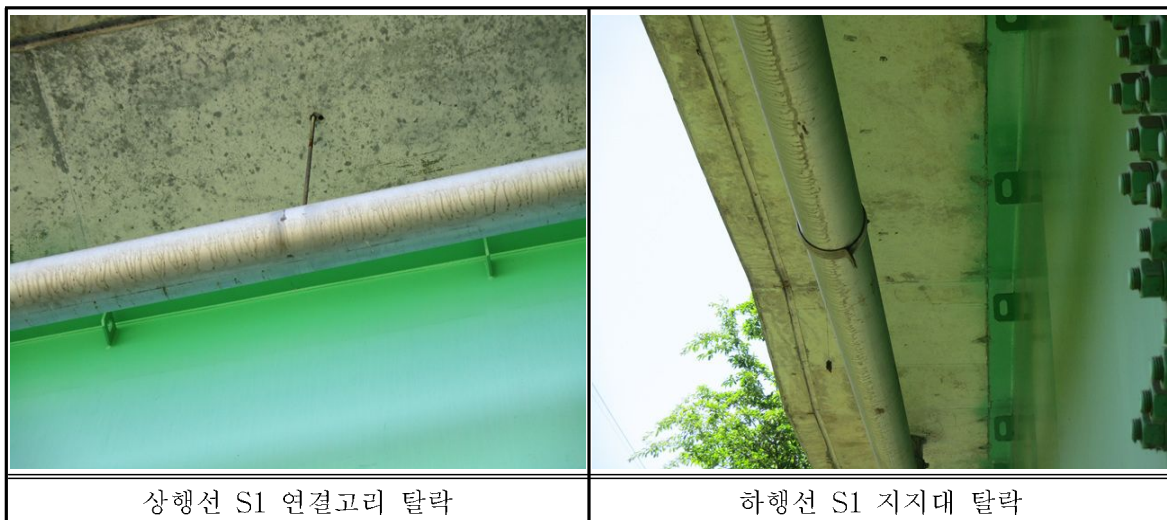
배수시설의 외관조사 결과, 일부 구간에서 연결고리 및 지지대 탈락 등이 조사되었고, 기 손상부는 재설치 등의 정비가 요구된다.

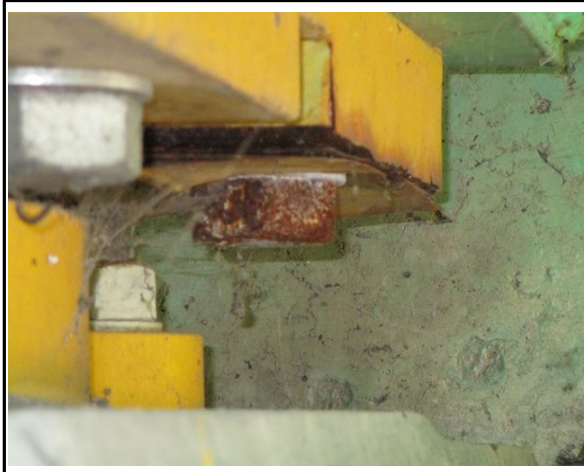
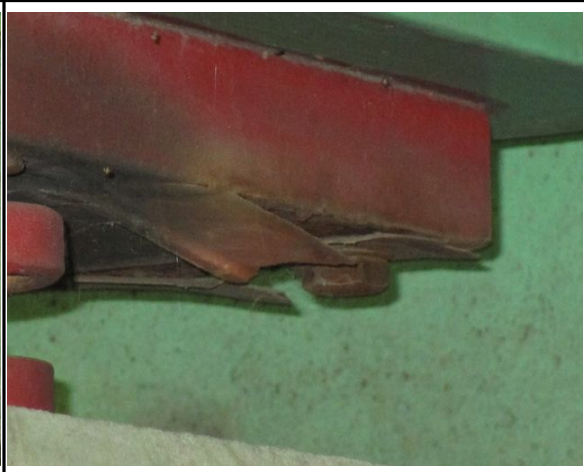
교량받침의 외관조사 결과, 플레이트 및 볼트 녹발생, 도장탈락 등의 손상이 조사되었고, 기 손상은 진전시 내구성 확보를 위한 재도장 등이 조치가 필요하다.

| 하행선 A1 볼트녹발생 | 하행선 A2 도장탈락 |

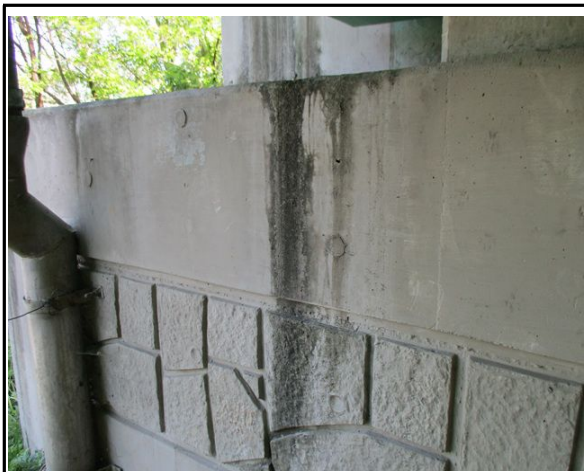
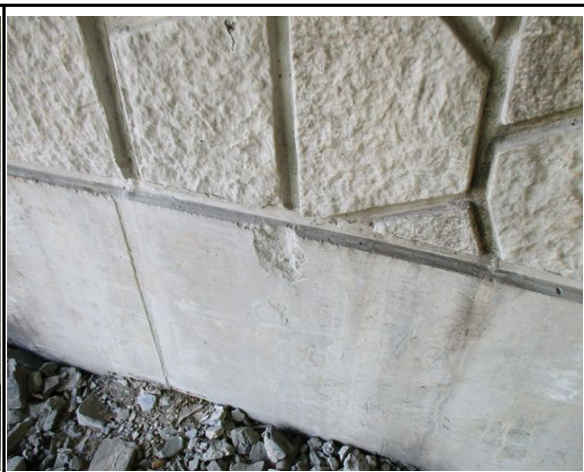
하부구조의 외관조사 결과, 일부 구간에서 누수흔적, 콘크리트 파손, 체수, 범면 토사유실, 점검계단 하부 콘크리트 손상 등이 조사된 바, 내구성 확보 차원의 적절한 보수가 필요하다. 특히, 체수 및 누수흔적의 경우 장기적으로 신축이음 하부 누수와 연계된 보수 계획이 필요하다.

| 상행선 A1 누수흔적 | 상행선 A1 콘크리트손상 |

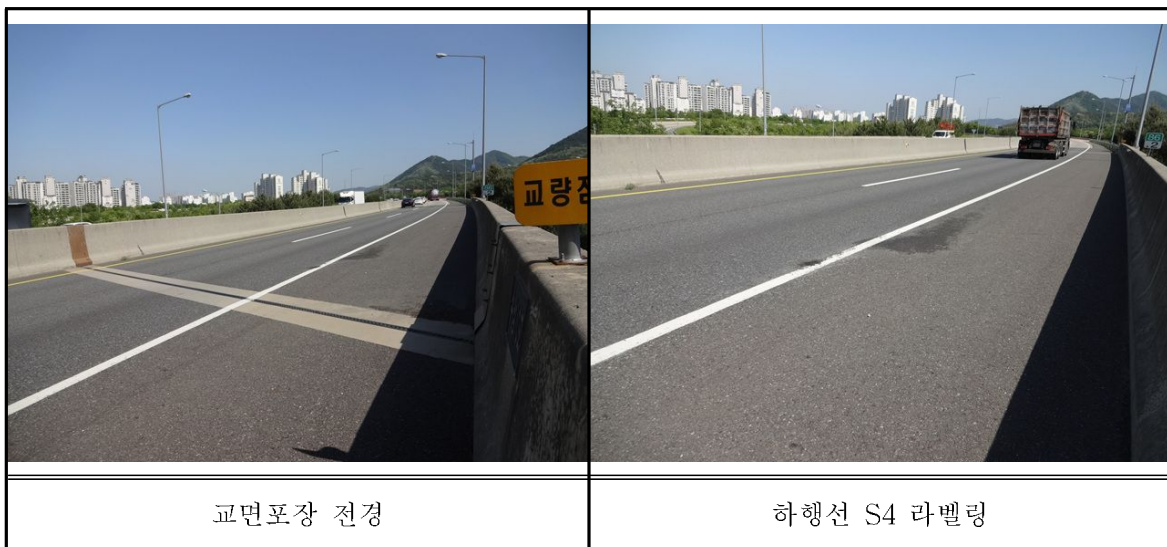
아스팔트로 시공된 교면포장의 외관조사 결과, 기 손상인 아스콘 라벨링 등의 손상이 조사되었다. 기 손상부는 지속적인 점검 후 진전시 적절한 조치가 필요하다.

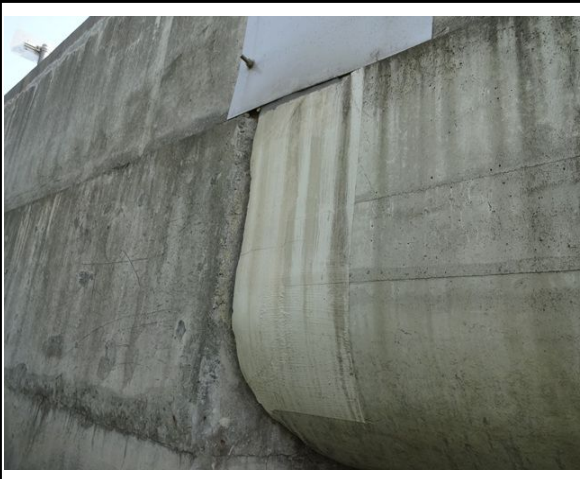
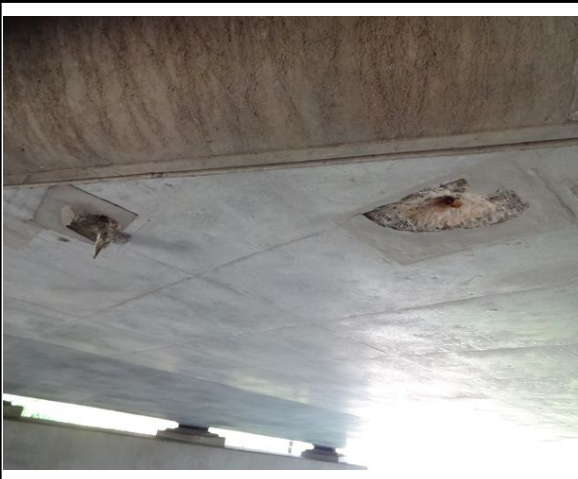
바닥판 하면의 외관조사 결과, 콘크리트 파손 및 재균열 발생하였고, 기 손상으로 확인되었다. 콘크리트 손상 구간은 단면보수 등의 조치가 요구되며, 균열 구간은 진전시 표면처리 등의 조치가 요구된다. 바닥판 하면의 유간은 충분히 확보되어 있으므로 시설물의 안전성에 큰 문제가 없는 것으로 판단된다.

| 상행선 S1 재균열 | 상행선 S1 콘크리트 손상 |

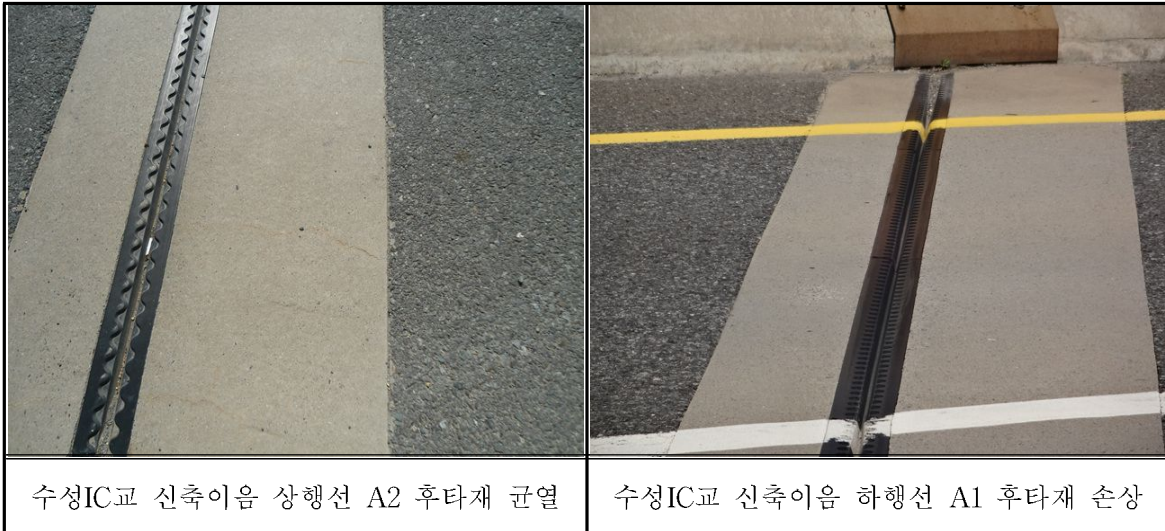
신축이음의 외관조사 결과, 추가 발생 손상은 없으나, 기존 손상인 후타재 균열 및 손상, 차수판 볼트 탈락 등이 조사되었고, 기 손상부는 진전시 내구성 확보를 위한 보수 및 정비가 필요하다

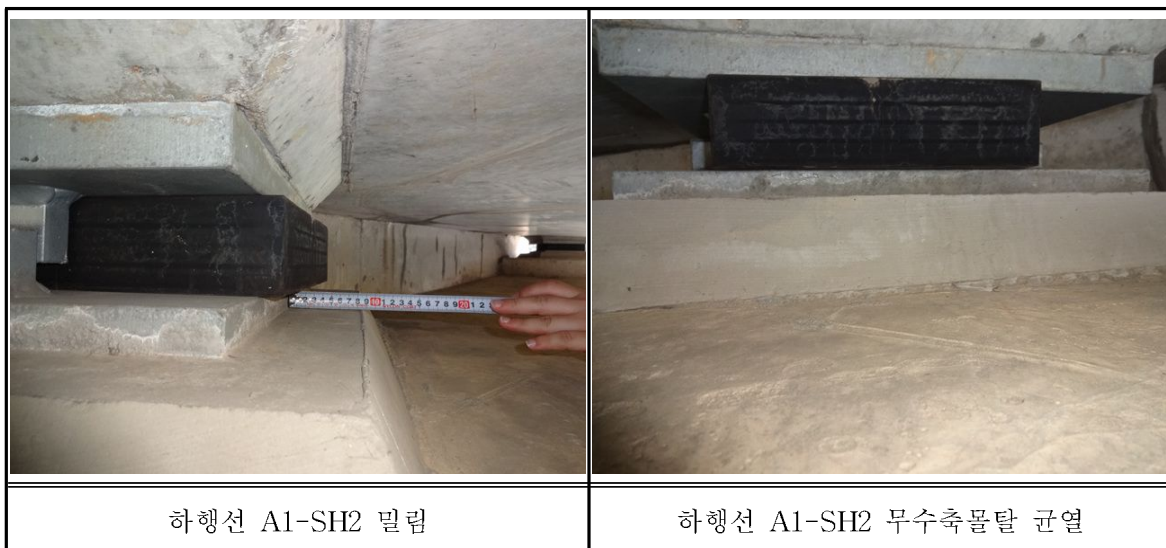
교량받침의 외관조사 결과, 기 손상인 교량받침 밀림 및 무수축물탈 균열 등의 손상이 조사되었고, 현재 진전은 미미하나 지속적인 점검을 통한 진전여부 확인이 필요하다.
