**2016년 상반기 시설물 정기점검 용역(4공구)**  
**정 기 점 검 보 고 서**  
**[ 기타종 시설물 / 교량 ]**

**2016. 6.**

**新 대구부산고속도로주식회사**  
**New DAEGU BUSAN Expressway Co., Ltd.**

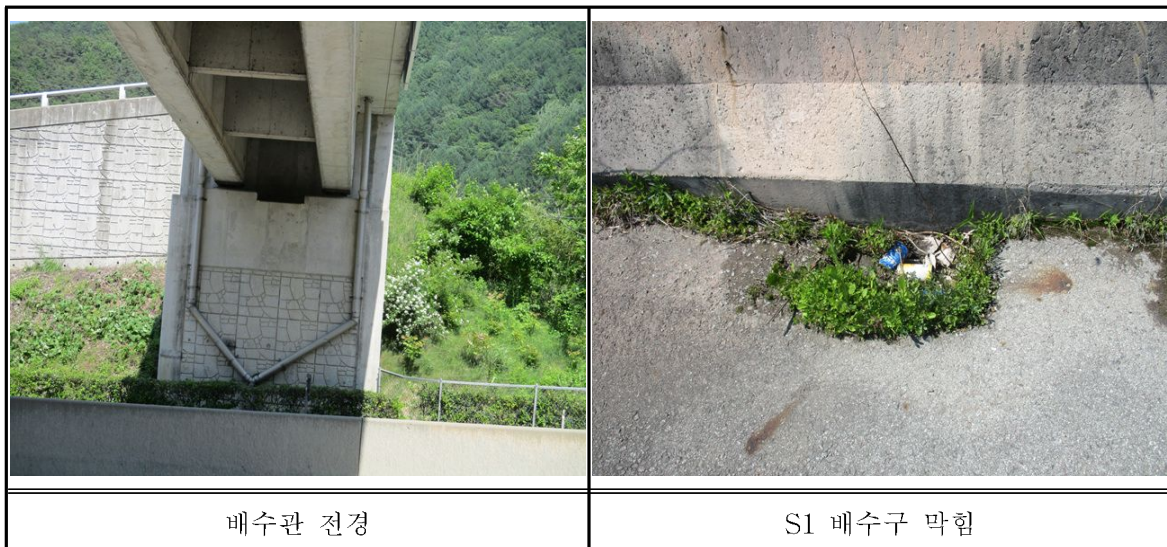
### 2) 배수시설

배수시설의 외관조사 결과, 일부 구간 포장부 배수구 막힘이 조사되었고, 정비가 요망된다.

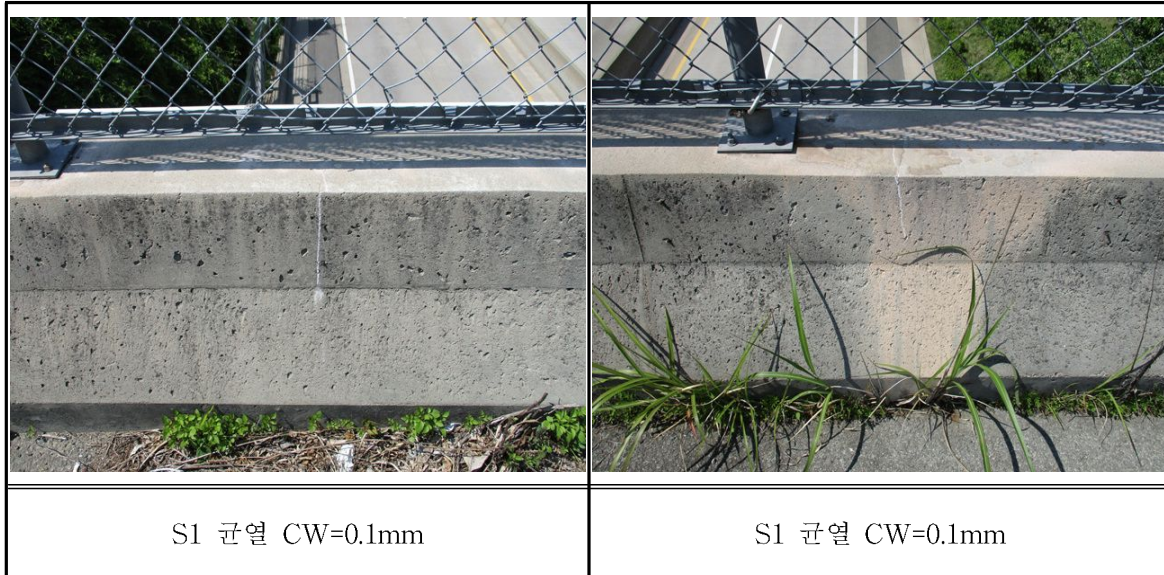
## 3) 방호벽

방호벽의 외관조사 결과, 기 손상인 국부적인 균열이 조사되었고, 기 손상은 주의관찰이 요망된다.

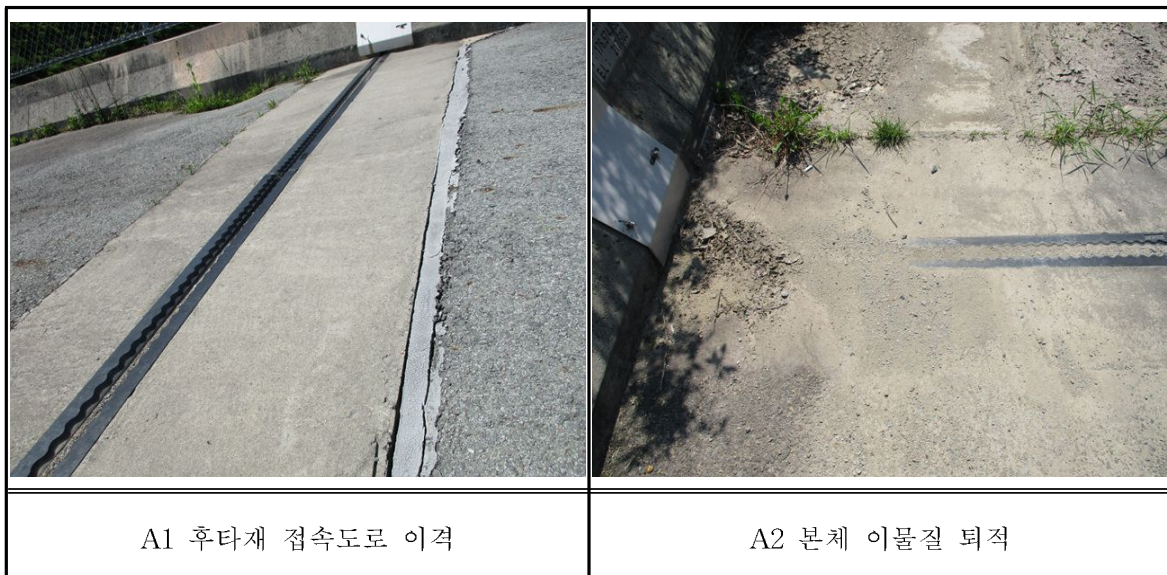
## 6) 신축이음

신축이음의 외관조사 결과, 기 손상인 후타재 접속부 이격 및 본체 이물질퇴적 등의 손상이 조사되었고, 기 손상부는 지속적인 점검을 통한 진전여부 확인 및 청소 등의 정비가 요구된다. 신축이음의 유간은 양호한 것으로 확인되었다.

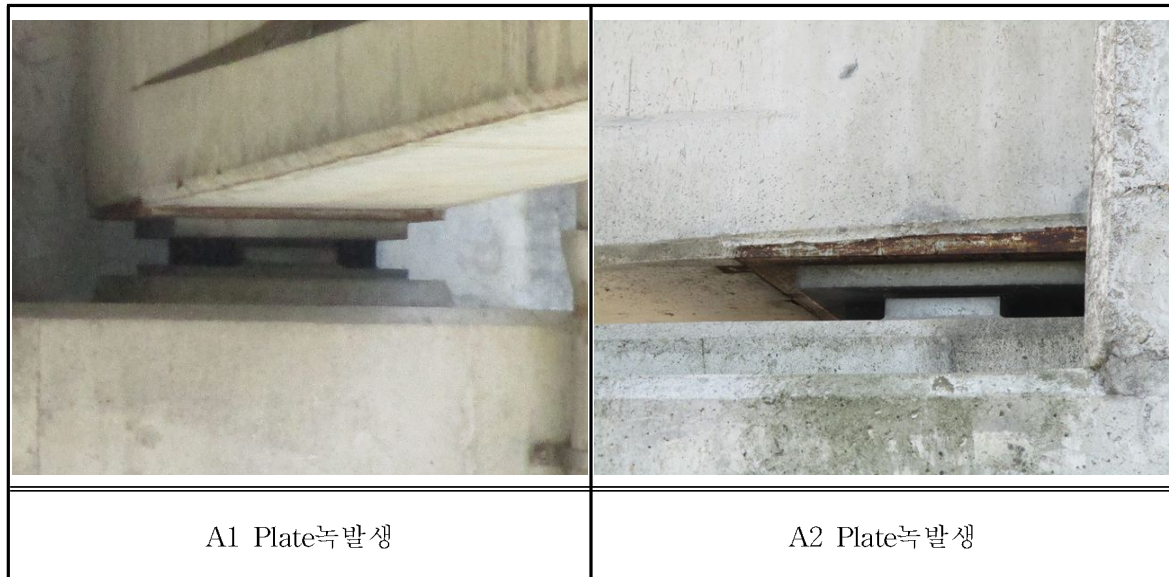
## 7) 교량받침

교량받침의 외관조사 결과, 기 손상인 플레이트 녹발생 등의 손상이 조사되었고, 기 손상부는 지속적인 점검을 통한 진전여부 확인 및 재도장 등의 조치가 요구된다. 교량받침의 유간은 양호한 것으로 확인되었다.

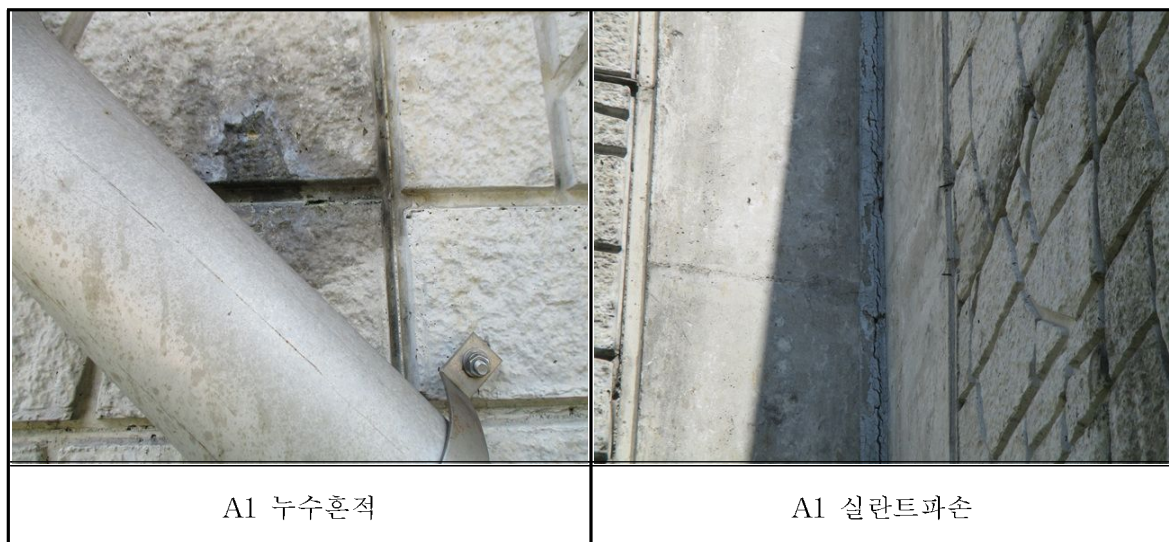
## 8) 교대 및 옹벽

하부구조의 외관조사 결과, 추가 발생 손상은 없으나, 기존 손상인 누수흔적 및 실란트 파손 등의 등이 조사된 바, 내구성 확보를 위한 적절한 조치가 필요하다.

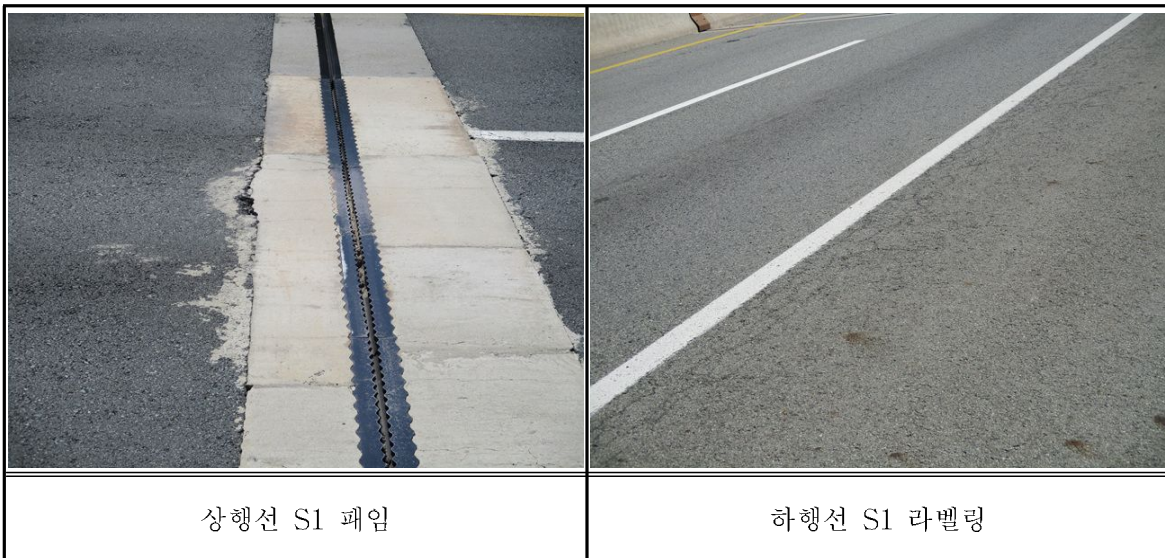
### 1) 교면포장

교면포장의 외관조사 결과, 기 손상인 라벨링 및 국부적인 패임이 조사되었고, 주의 관찰이 요망된다.

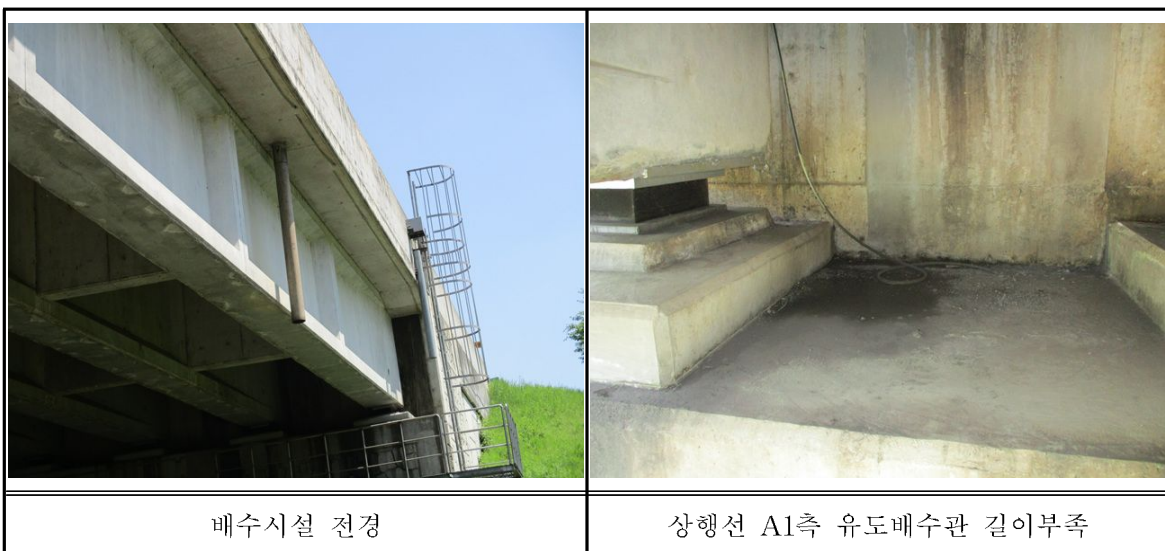
### 2) 배수시설

배수시설의 외관조사 결과, 일부 구간에서 유도배수관 길이부족이 조사되었고, 유도배수관 연결 등의 정비가 요망된다.

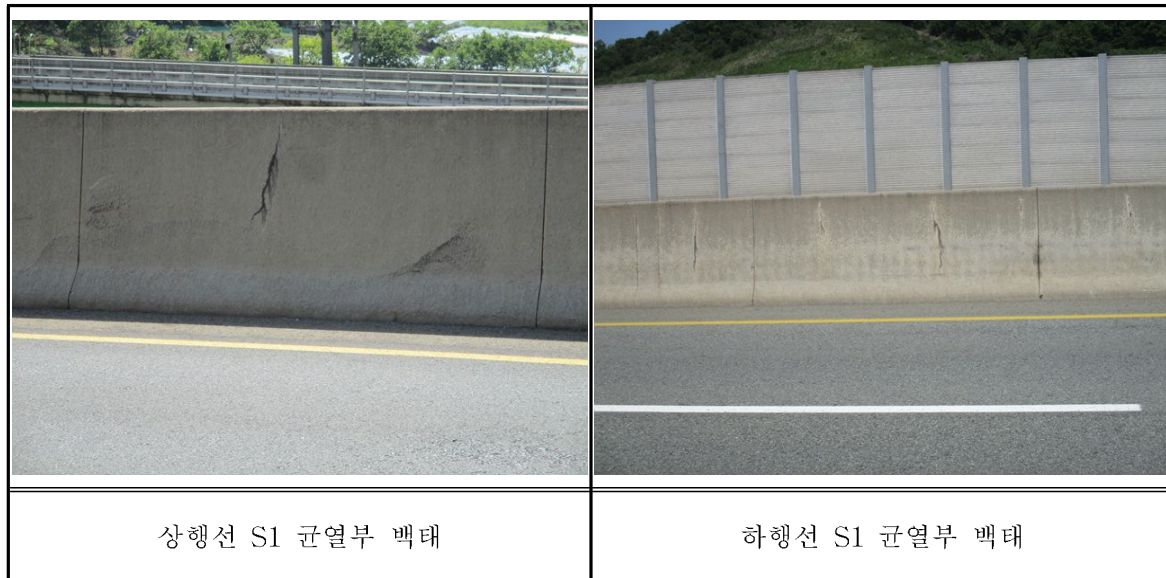
## 3) 방호벽

방호벽의 외관조사 결과, 기 손상인 국부적인 균열부 백태가 조사되었고, 기 손상은 주의관찰이 요망된다.

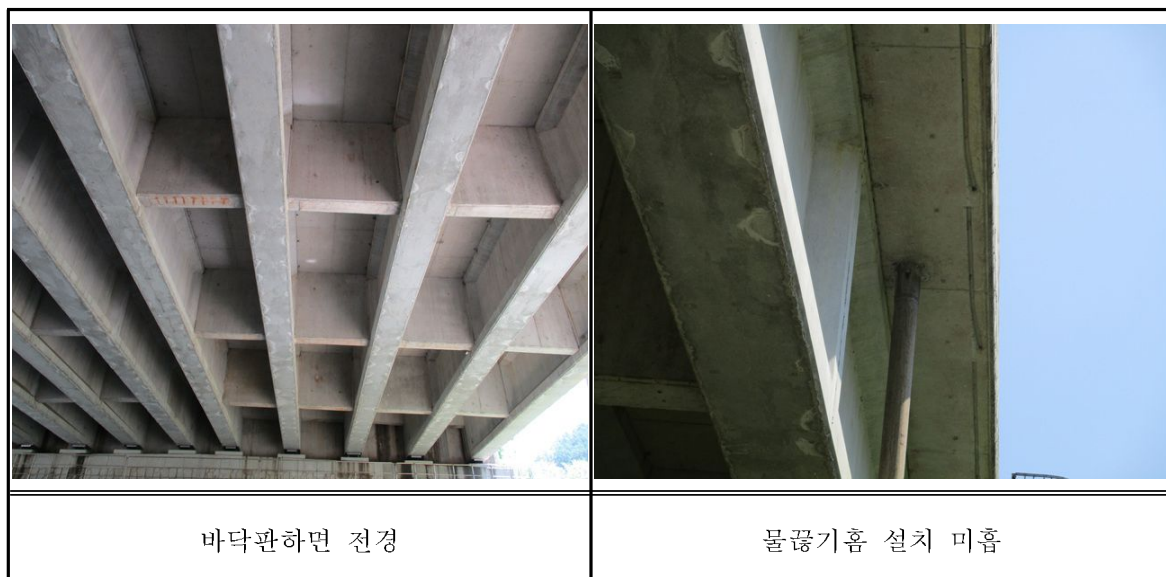
## 4) 바닥판 하면

바닥판 하면의 외관조사 결과, 기 손상인 물끊기홈 설치 미흡이 조사되었고, 주의관찰이 요망된다.

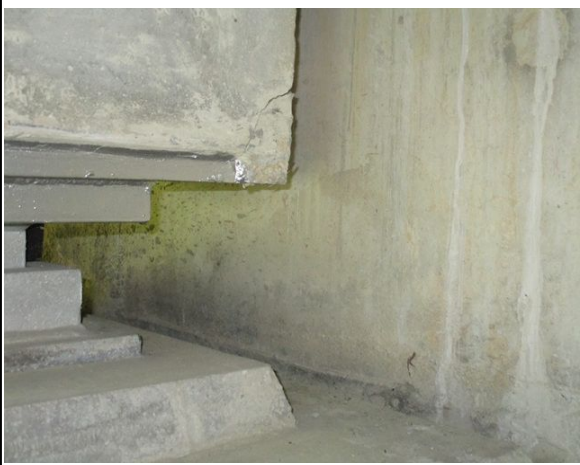
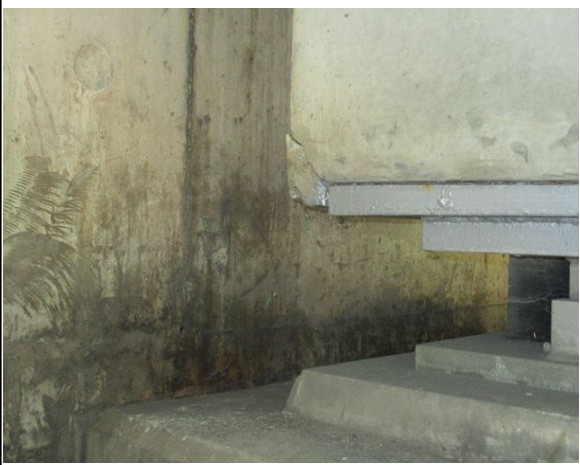
콘크리트 거더의 외관조사 결과, 플레이트 매립부 파손 등의 손상이 조사되었고, 기 손상부는 단면보수 등의 조치가 필요하다.

| 상행선 S1 G3 매립부 손상 | 하행선 S1 G3 매립부 손상 |

| 구 분 | | 손 상 현 황 | | 단 위 | 합 계 | 보수공법 | 비 고 |
|---|---|---|---|---|---|---|---|
| 상부<br>구조 | 거더 | Plate 매립부 손상 | | m <sup>2</sup><br>(개소) | 0.08<br>(8) | 단면보수 | |

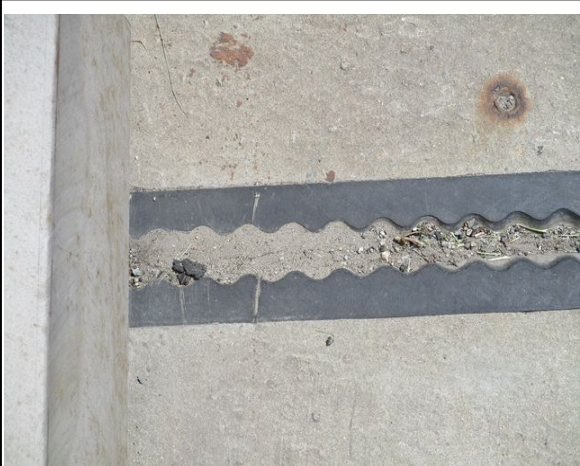
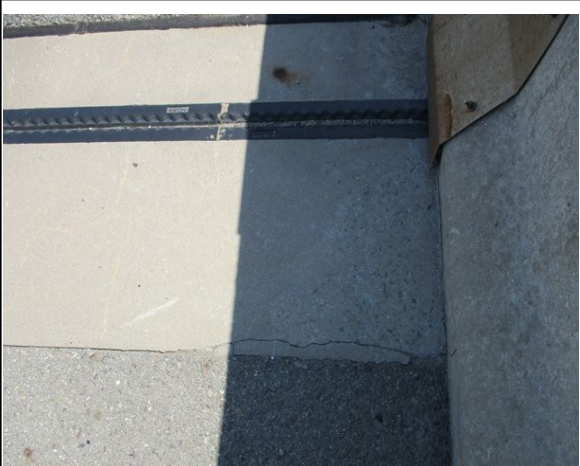
신축이음의 외관조사 결과, 기 손상인 후타재 균열 및 파손, 이물질퇴적 등의 손상이 조사되었고, 기 손상부는 지속적인 점검을 통한 진전여부 확인 및 청소 등의 정비가 요구된다. 신축이음의 유간은 양호한 것으로 확인되었다.

| 상행선 A2 본체 이물질 퇴적 | 하행선 A2 후타재 손상 |

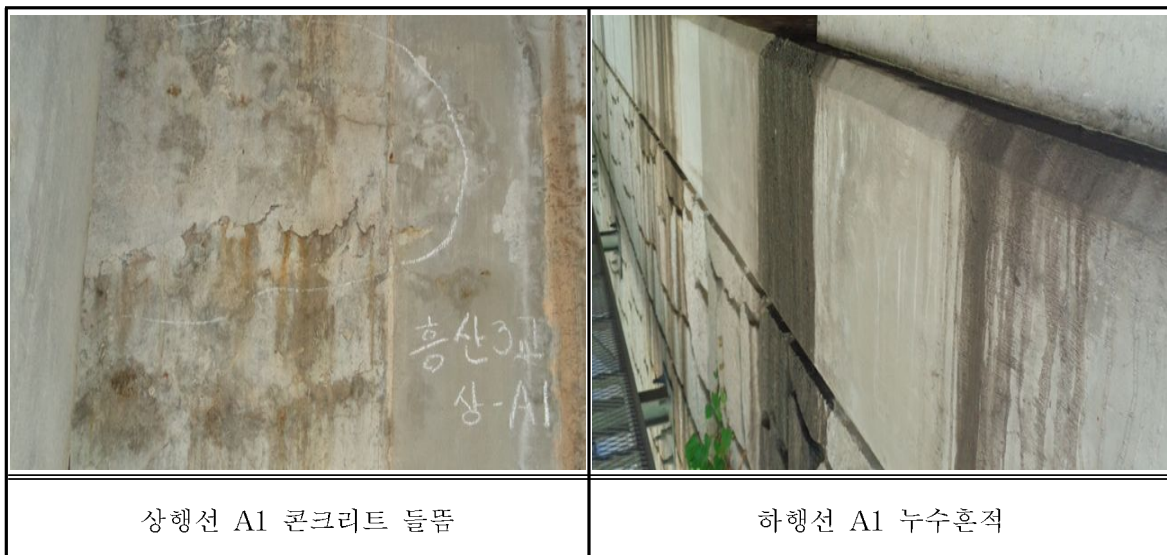
## 8) 교대 및 옹벽

하부구조의 외관조사 결과, 추가 발생 손상은 없으나, 기존 손상인 누수흔적 및 체수, 콘크리트 들뜸 등의 등이 조사된 바, 내구성 확보를 위한 적절한 조치가 필요하다.
