**2016년 상반기 시설물 정기점검 용역(5공구)**  
**정 기 점 검 보 고 서**  
**[ 기타종 시설물 / 교량 ]**

**2016. 6.**

**新 대구부산고속도로주식회사**  
**New DAEGU BUSAN Expressway Co., Ltd.**

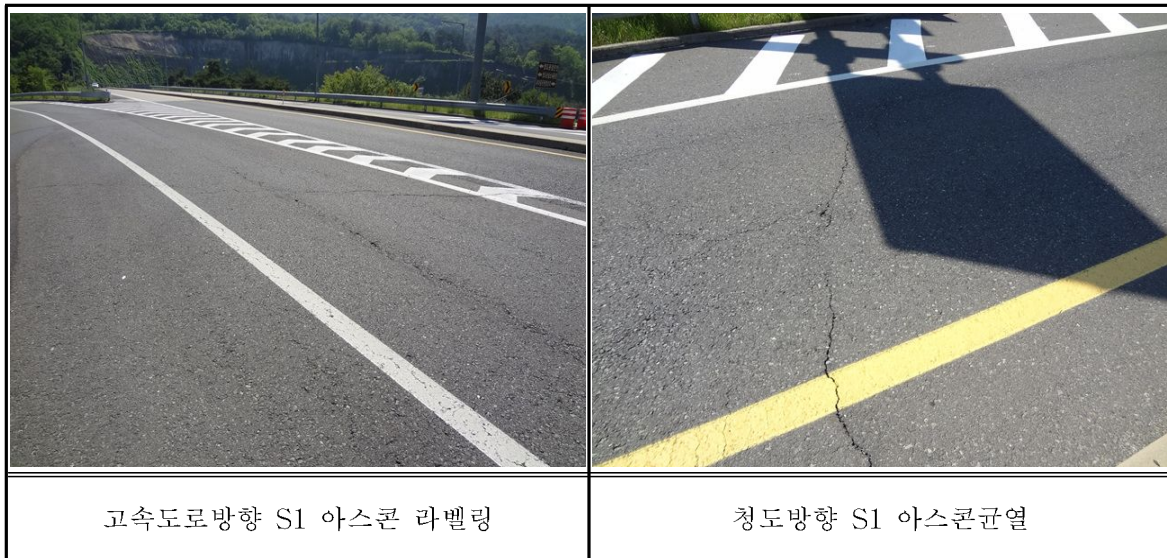
교면포장의 외관조사 결과, 아스콘 균열 및 라벨링 등의 손상이 발생하였고, 기 손상부는 지속적인 관찰 후 진전시 적절한 유지관리가 필요하다.

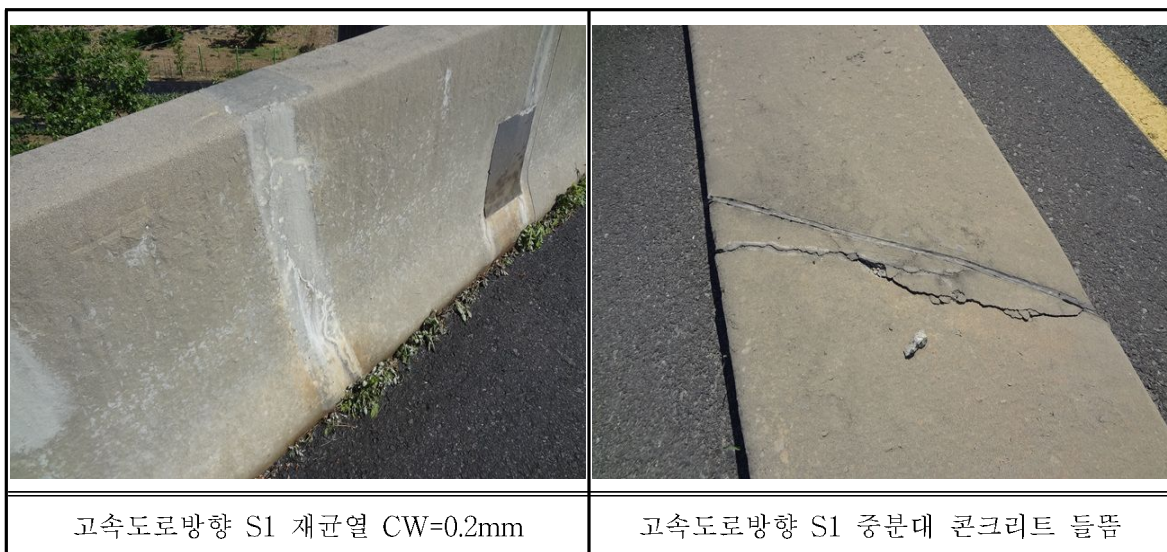
방호벽의 외관조사 결과, 균열 및 재균열, 콘크리트 들뜸 등의 손상이 조사되었고, 기 손상부는 지속적인 관찰 후 진전시 균열보수, 단면보수 등의 조치가 요구된다.

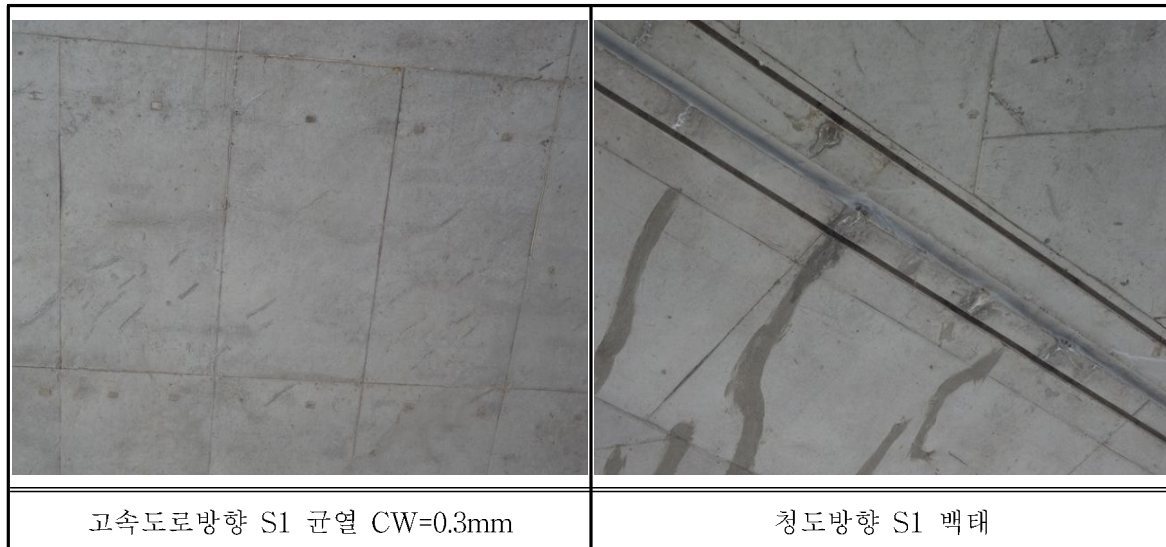
바닥판 하면은 시설물의 노후화로 인한 콘크리트 균열 및 백태 등의 손상이 조사되었다. 기 손상부는 지속적인 관찰 후 진전시 표면처리 등의 조치가 요구된다.

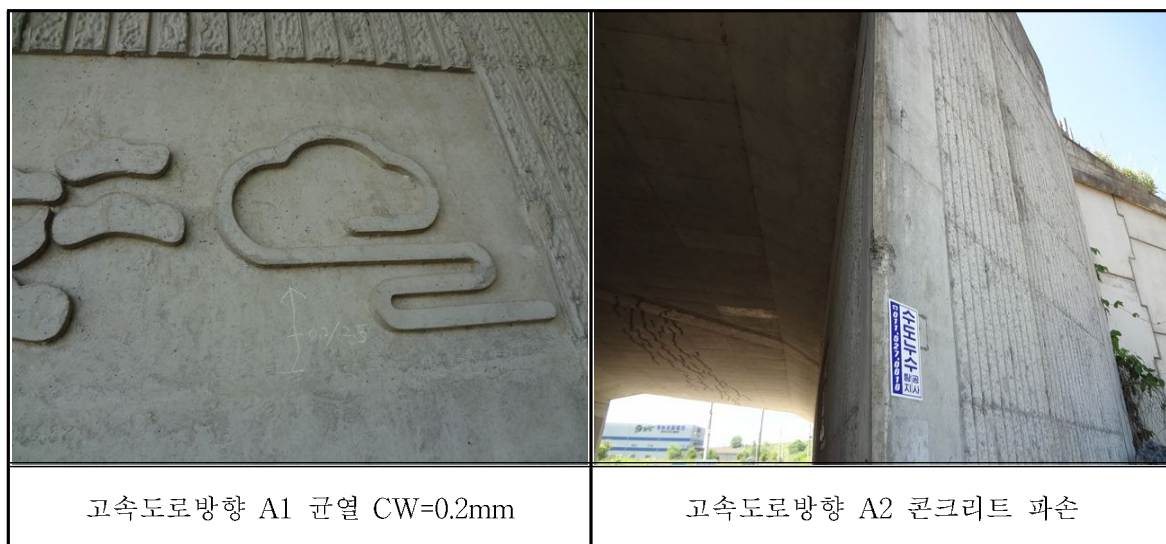
하부구조의 외관조사 결과, 추가 발생 손상은 없으나, 기존 손상인 균열 및 콘크리트 파손 등의 등이 조사된 바, 내구성 확보를 위한 균열보수 및 단면보수가 필요하다.

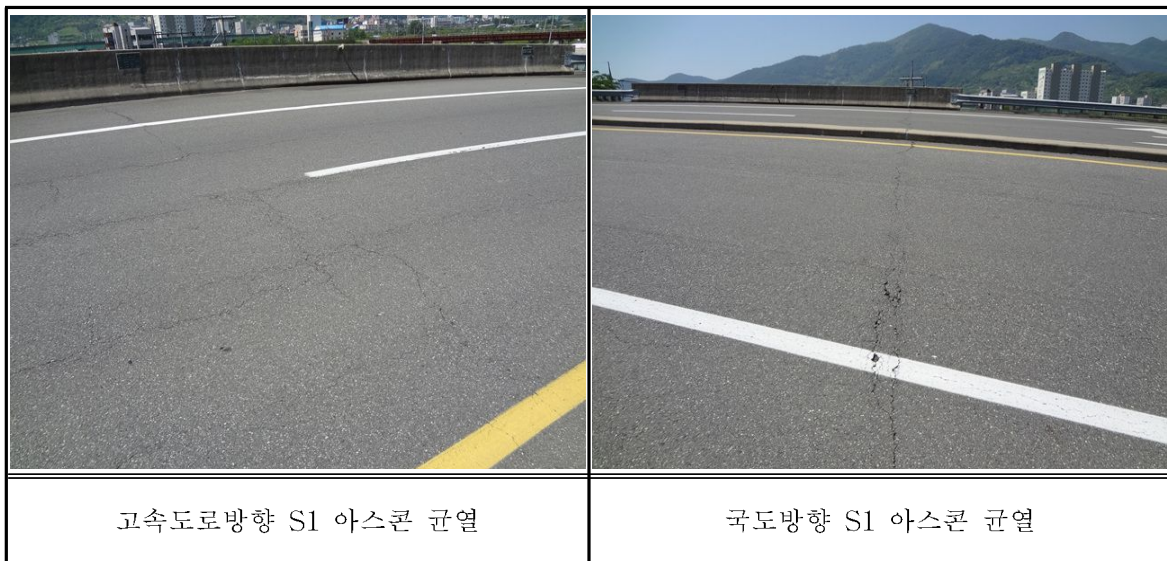
아스팔트로 시공된 교면포장은 노후화 및 중차량의 반복적인 통행으로 인한 아스콘 균열 등의 손상이 발생한 상태이다. 기 손상에 대해서는 진전시 주행 성능 향상을 위해 일부 보수 및 유지관리가 필요한 것으로 판단된다.

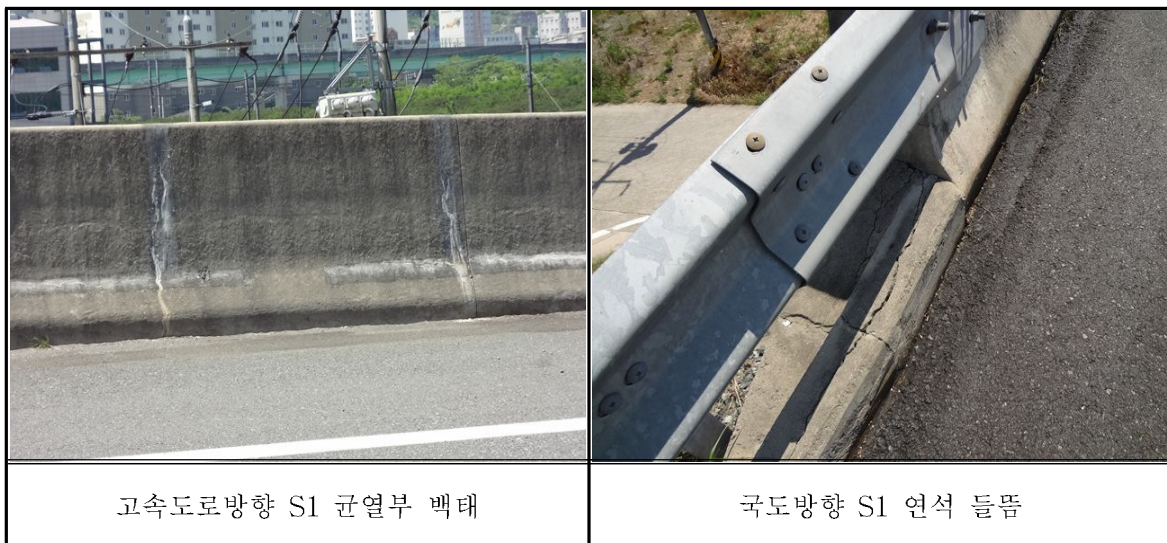
방호벽의 외관조사 결과, 일부 구간에서 균열 및 연석 들뜸 등의 손상이 조사되었다. 기 손상부는 지속적인 관찰 후 진전시 표면처리, 단면보수 등의 조치가 요구된다.

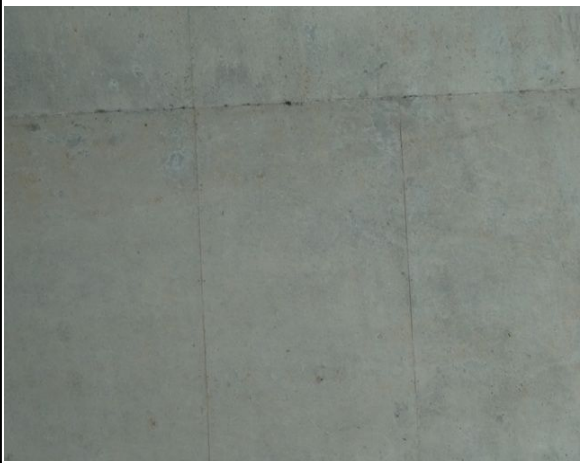
바닥판 하면의 외관조사 결과, 기 손상인 균열 및 백태, 누수 등이 조사되었고, 기 손상부는 지속적인 점검 후 진전시 표면처리 등의 조치가 요구된다.

| 고속도로방향 S1 균열 CW=0.3mm | 고속도로방향 S1 백태, 누수 |

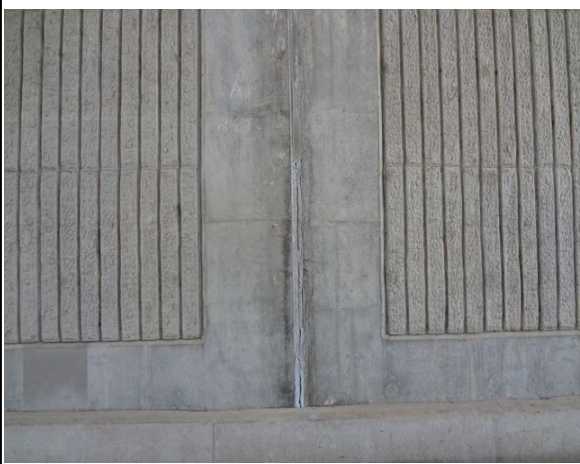
하부구조의 외관조사 결과, 일부 구간 균열 및 실란트 파손 등의 손상이 조사되었고, 기 손상으로 확인 되었다. 기 손상부는 지속적인 관찰 후 진전시 내구성 확보 차원의 적절한 보수가 필요하다.

| A1 종조인트 실란트 파손 | 국도방향 A2 균열 0.3 |

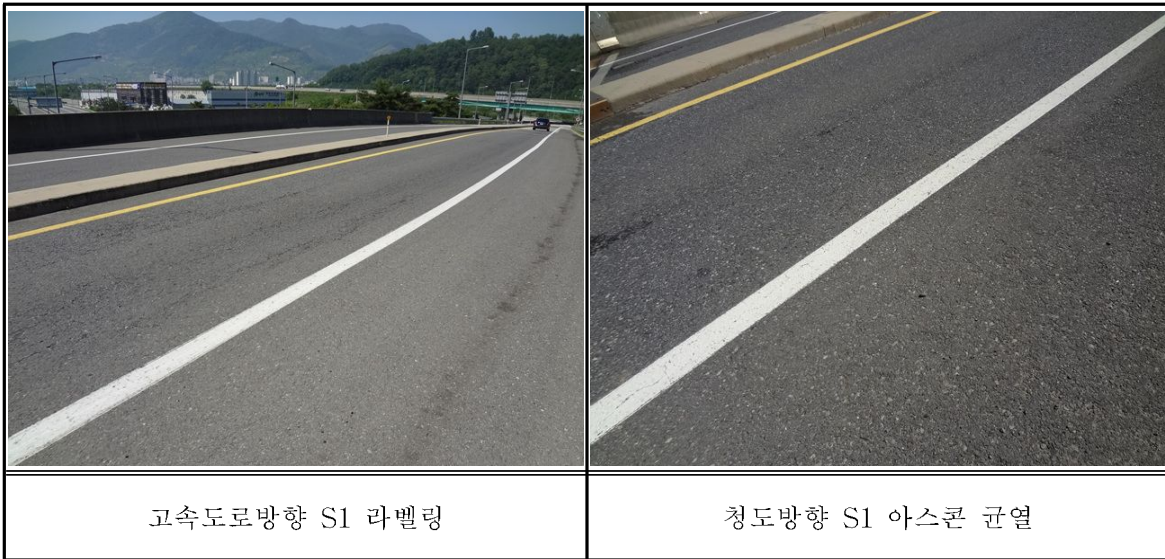
교면포장의 외관조사 결과, 일부 구간에서 아스콘 균열 및 라벨링 등이 발생했으며, 기 손상부는 지속적인 관찰 후 진전시 적절한 조치가 필요하다.

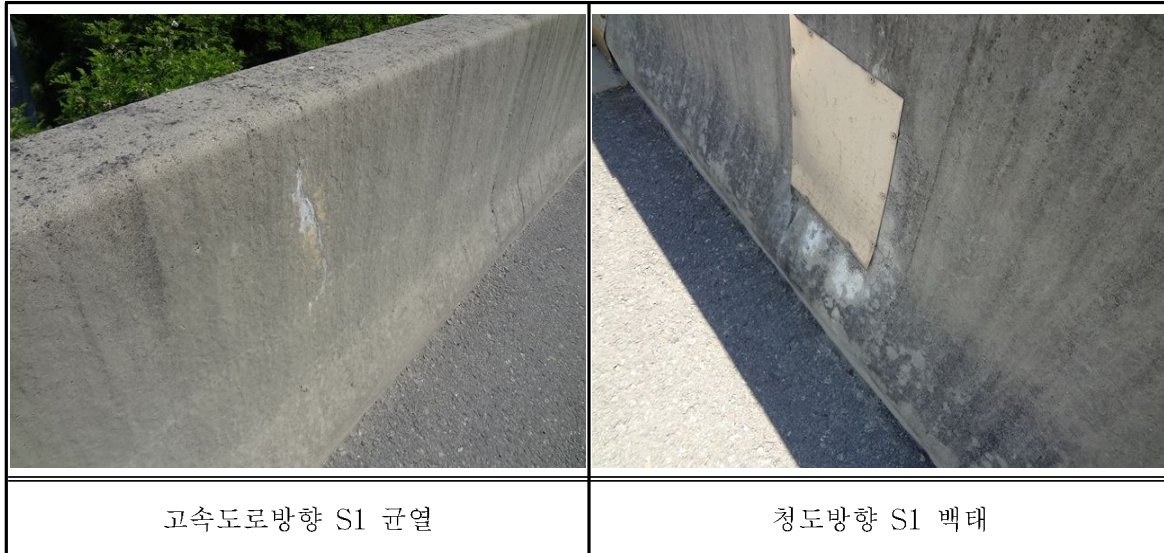
콘크리트 방호벽의 외관조사 결과, 기 손상인 균열 및 백태 등이 조사되었고, 기 상부는 지속적인 관찰 후 진전시 표면처리 등의 조치가 요구된다.

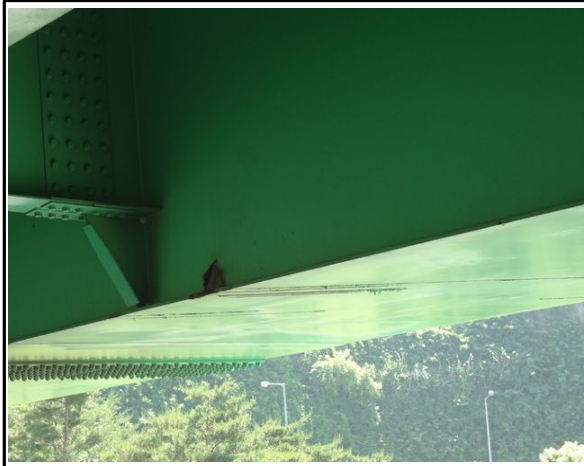
거더 및 가로보의 외관조사 결과, 기 손상인 국부적인 도장손상이 조사되었고, 기 손상부는 주의관찰을 요한다.

| 거더외부 S1-G3 도장손상 | 거더내부 S1-G3 도장손상 |

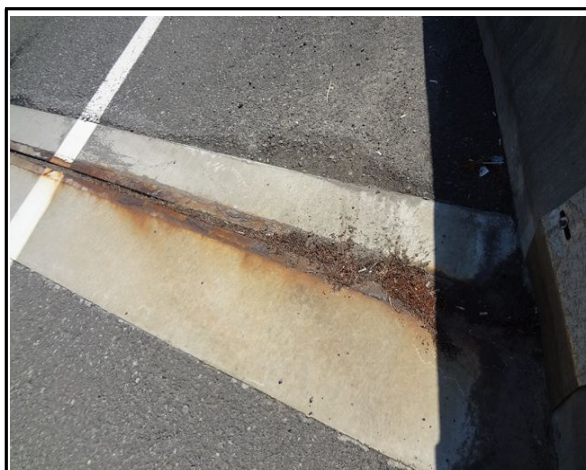
신축이음의 외관조사 결과, 유간은 양호한 상태이며, 기 손상인 후타재 균열, 본체 녹발생 및 이물질퇴적 등의 손상이 조사되었다, 기 손상부는 주기적인 점검을 통한 진전여부 확인 및 주의관찰을 요한다.

| A1 녹발생 | A1 후타재 균열 |

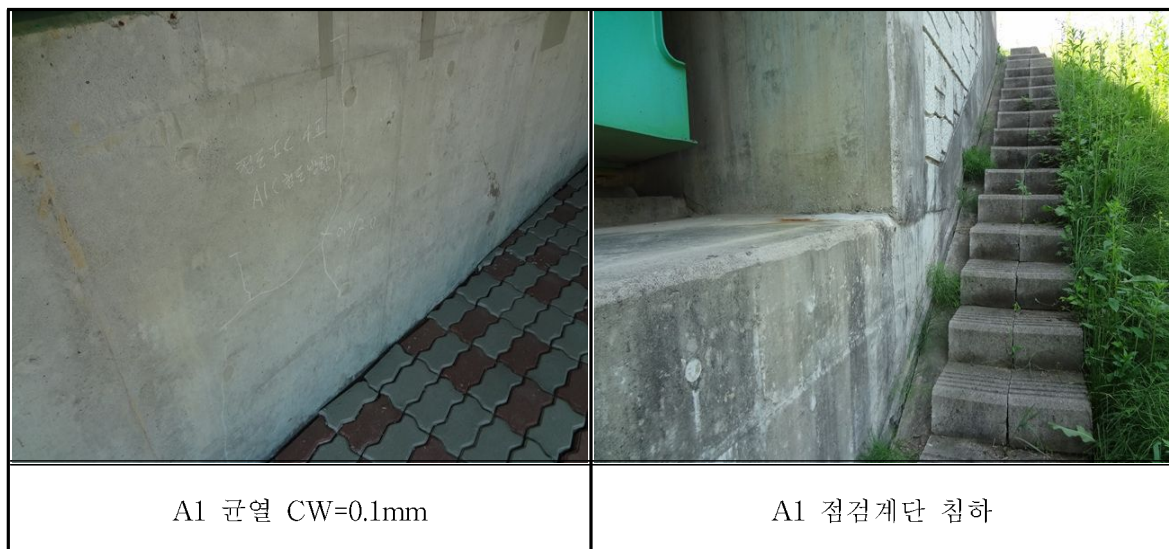
하부구조의 외관조사 결과, 일부 구간 균열 및 점검계단 침하 등이 조사된 바, 내구성 확보 차원의 적절한 보수가 필요하다.

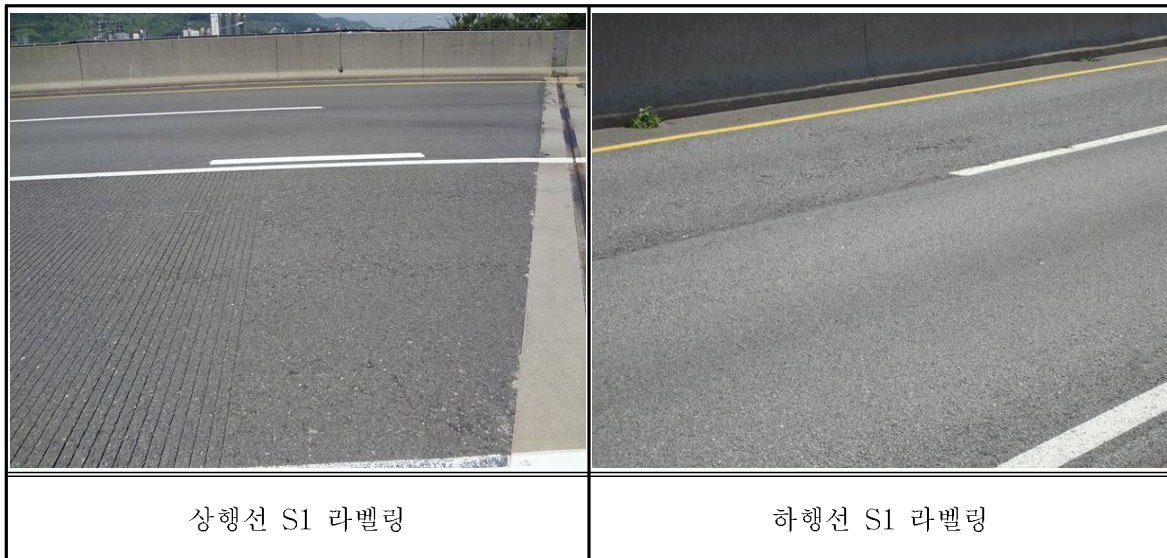
교면포장의 외관조사 결과, 일부 구간에서 아스콘 라벨링 등이 발생했으며, 기 손상부는 지속적인 관찰 후 진전시 적절한 조치가 필요하다.

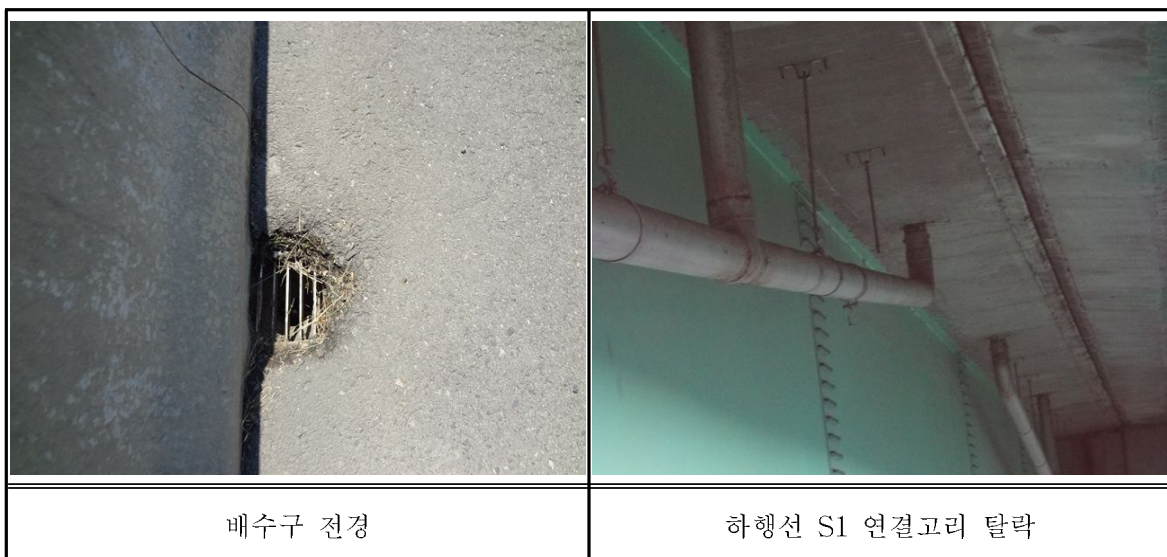
배수시설의 외관조사 결과, 일부 구간에서 연결고리 탈락이 조사되었고, 주의관찰을 요한다.

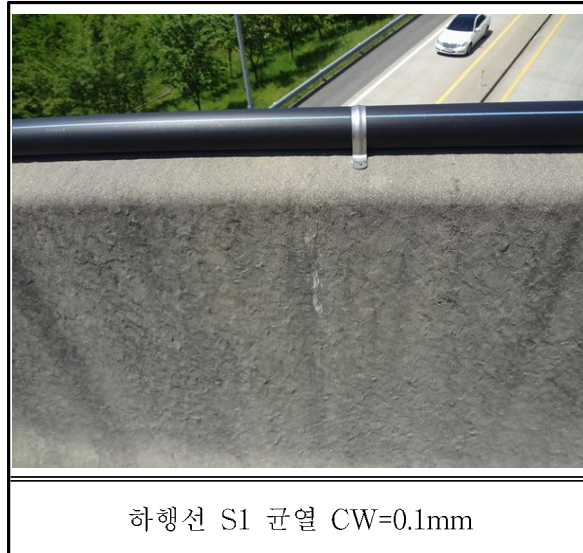
콘크리트 방호벽의 외관조사 결과, 기 손상인 균열 등이 조사되었고, 기 손상부는 지속적인 관찰 후 진전시 표면처리 등의 조치가 요구된다.

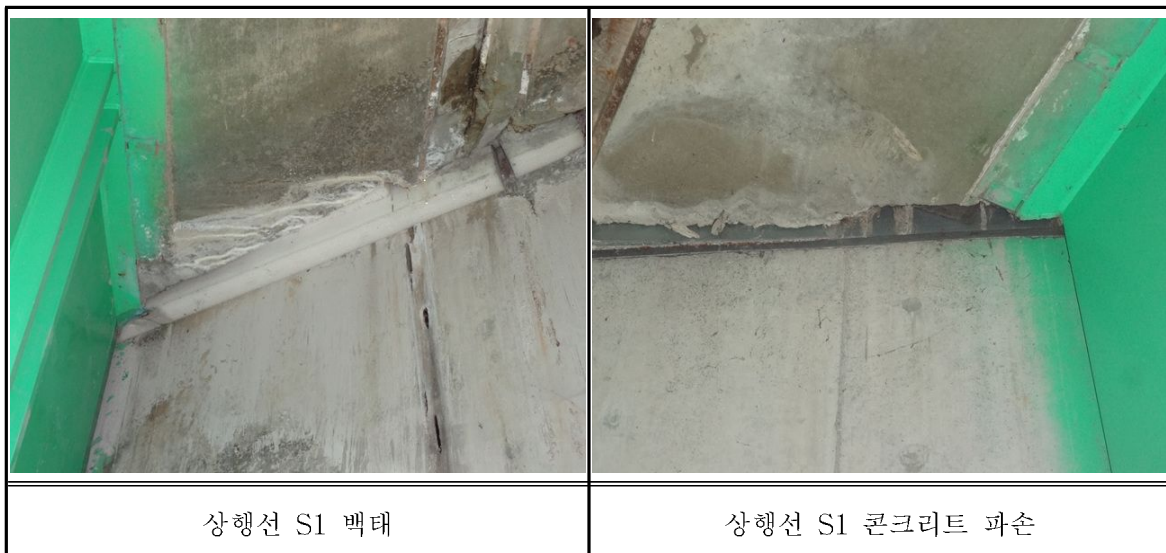
바닥판 하면의 외관조사 결과, 기 손상인 백태 및 콘크리트 파손 등이 조사되었고, 기 손상부는 단면보수 등의 조치가 필요하며, 백태 구간은 진전시 표면처리 등의 조치가 요구된다. 바닥판하면의 유간은 양호한 것으로 확인 되었다.

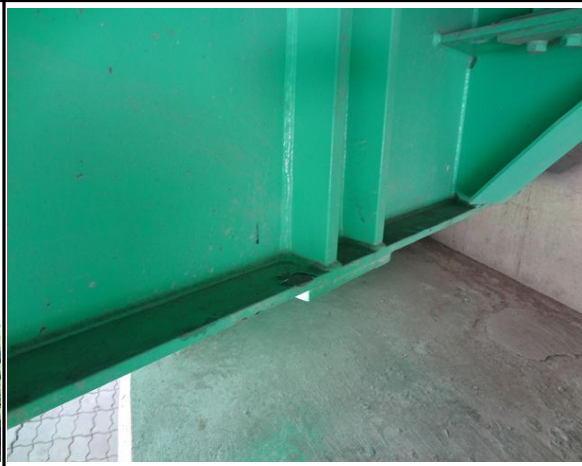
거더 및 가로보의 외관조사 결과, 기 손상인 국부적인 도장손상이 조사되었고, 기 손상부는 주의관찰을 요한다.

| 거더외부 전경 | 거더외부 상행선 S1-G2 도장손상 |

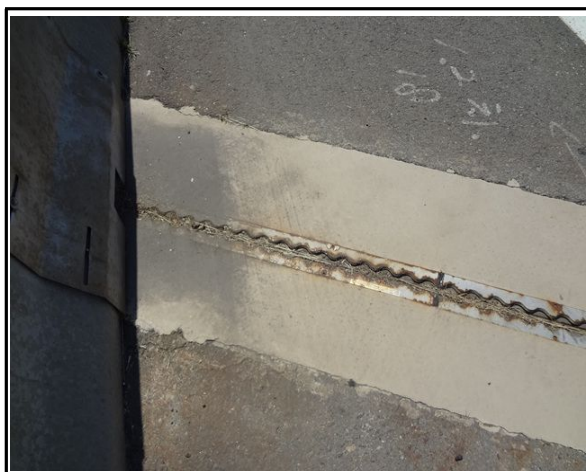
신축이음의 외관조사 결과, 유간은 양호한 상태이며, 기 손상인 후타재 균열, 본체 녹발생 및 이물질퇴적 등의 손상이 조사되었다, 기 손상부는 주기적인 점검을 통한 진전여부 확인 및 주의관찰을 요한다.

| 상행선 A1 녹발생 | 하행선 A1 후타재 균열 |

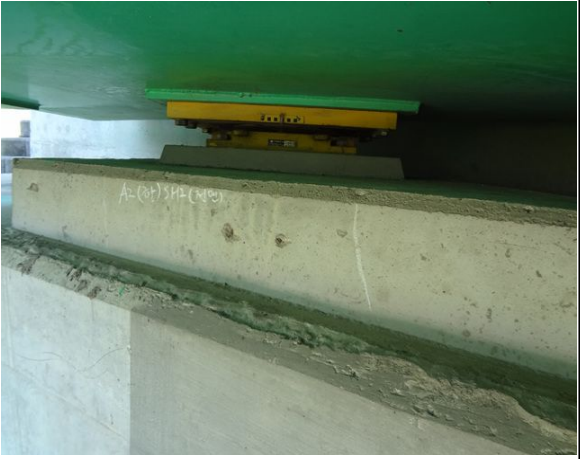
교량받침의 외관조사 결과, 기 손상인 받침콘크리트 균열이 조사되었고, 주의관찰이 필요하며, 교량받침의 이동량은 양호한 것으로 판단된다.

| 상행선 A1-SH1 전경 | 하행선 A2-SH1 받침콘크리트 균열 |

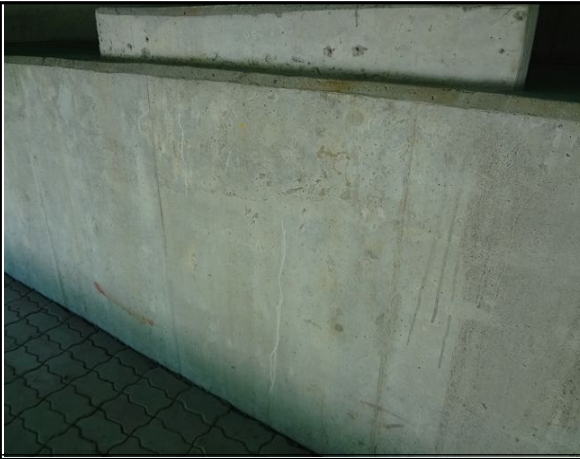
하부구조의 외관조사 결과, 일부 구간 균열 및 누수흔적, 실란트 파손, 백태 등이 조사된 바, 기 손상부는 지속적인 관찰 후 진전시 내구성 확보 차원의 적절한 보수가 필요하다.

| 상행선 A1 균열 CW=0.1mm | 하행선 A1 누수흔적 |
