**2016년 상반기 시설물 정기점검 용역(8공구)**  
**정 기 점 검 보 고 서**  
**[ 기타종 시설물 / 교량 ]**

**2016. 6.**

**新 대구부산고속도로주식회사**  
**New DAEGU BUSAN Expressway Co., Ltd.**

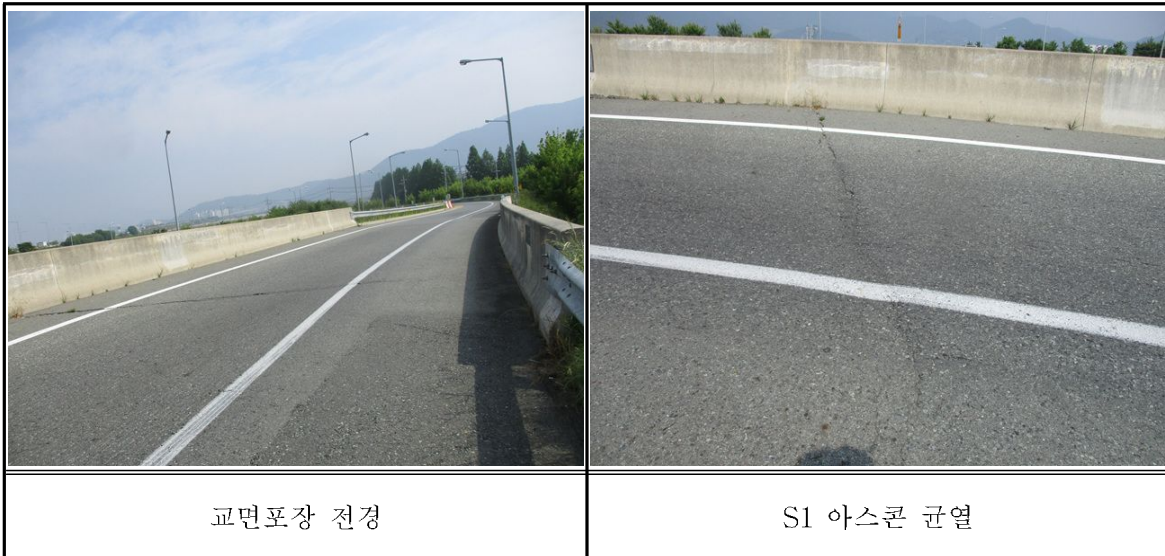
교면포장은 노후화 및 중차량의 반복적인 통행으로 인한 아스콘 균열이 국부적으로 발생하였고, 기 손상부는 주의관찰을 요한다.

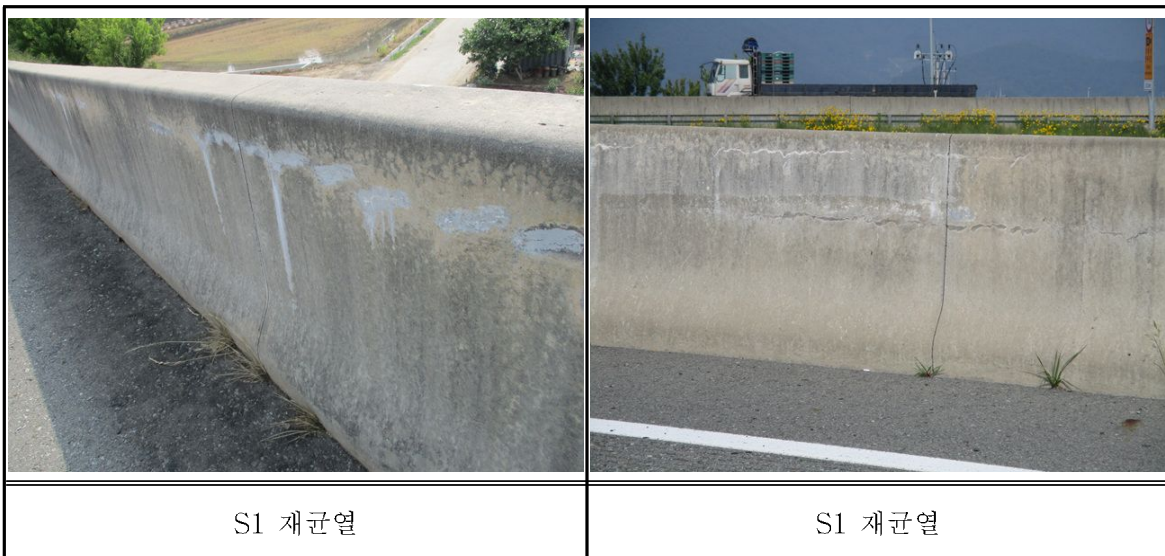
콘크리트 방호벽의 외관조사 결과, 재균열이 조사되었고, 기 손상부는 지속적인 관찰 후 진전시 표면처리 등의 조치가 필요하다.

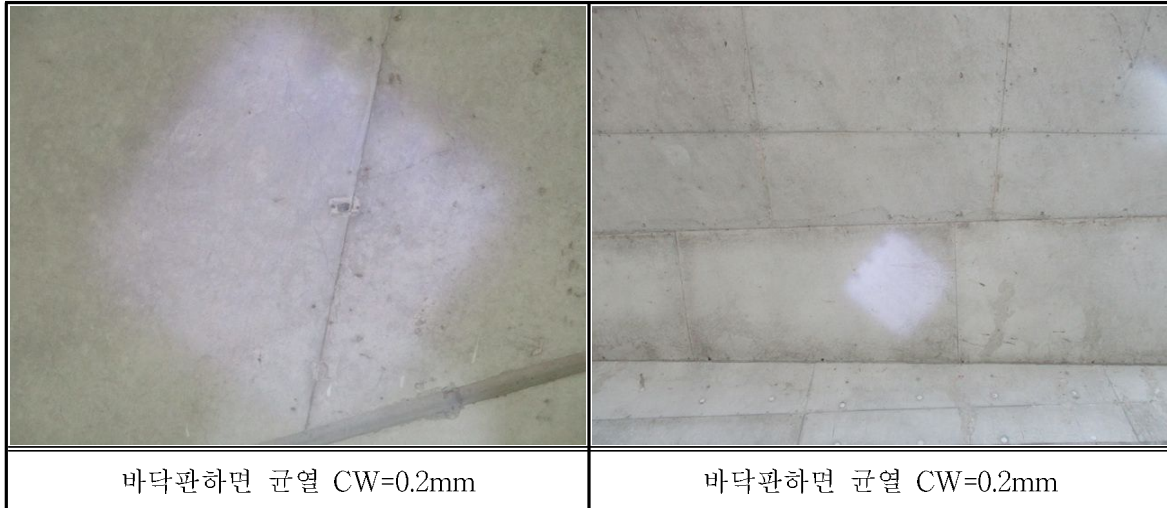
바닥판 하면은 시설물의 노후화로 인한 국부적인 균열 등의 손상이 조사되었다. 기  
손상부는 지속적인 관찰 후 진전시 표면처리 등의 조치가 요구된다.

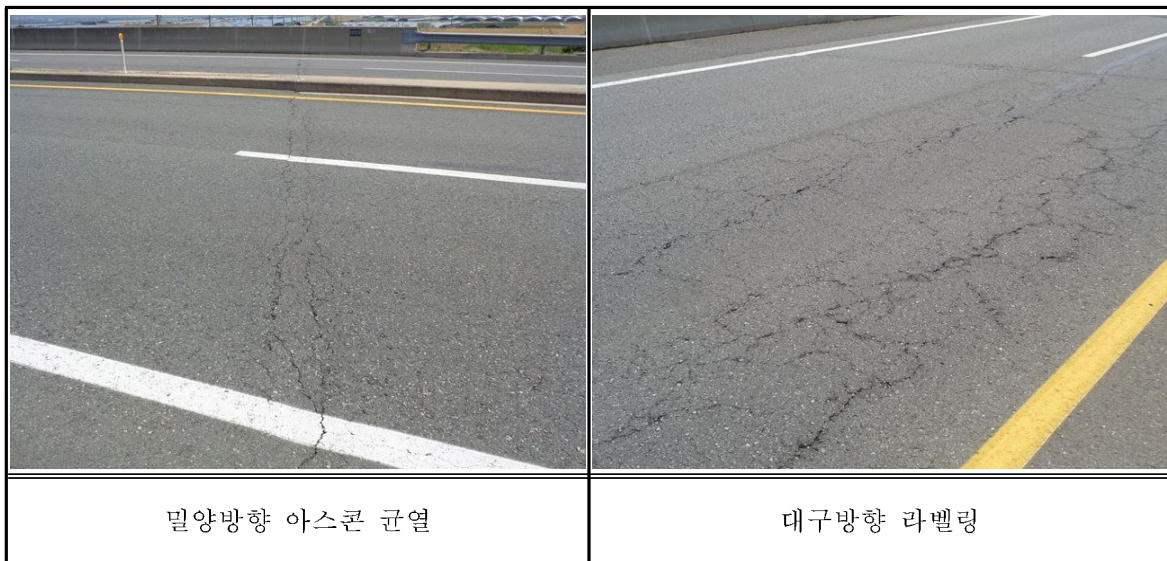
아스팔트로 시공된 교면포장은 노후화 및 중차량의 반복적인 통행으로 인한 아스콘 균열 및 라벨링 등의 손상이 발생한 상태이다. 기 손상에 대해서는 진전시 적절한 유지관리가 필요한 것으로 판단된다.

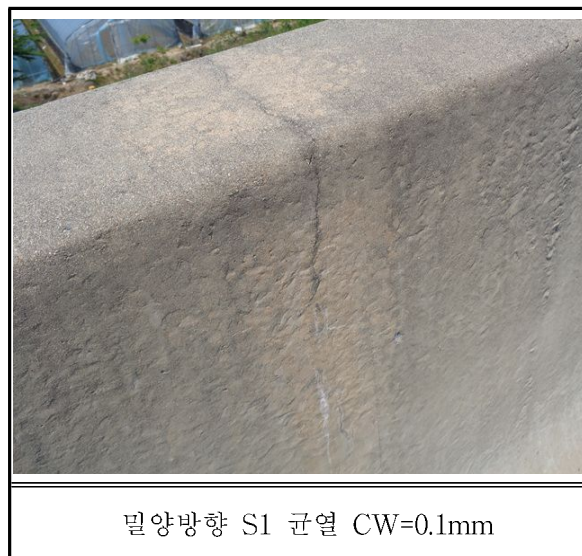
콘크리트 방호벽의 외관조사 결과, 균열 등의 손상이 조사되었고, 기 손상으로 확인된 바, 지속적인 관찰 후 진전시 표면처리 등의 조치가 필요하다.

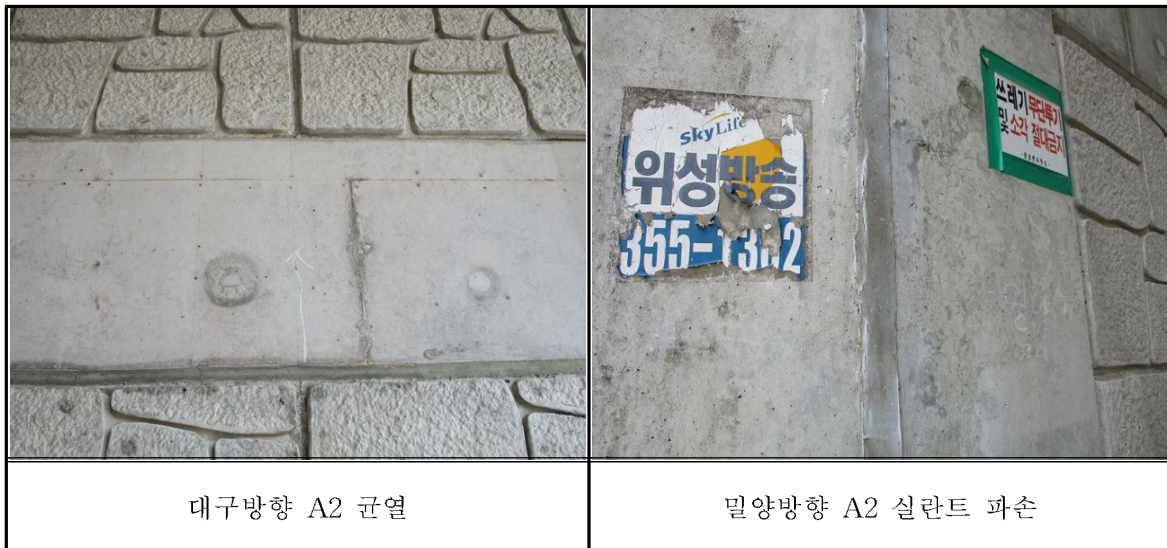
하부구조의 외관조사 결과, 일부 구간에서 균열 및 실란트 파손이 조사되었고, 기 손상으로 확인 되었다. 기 손상부는 지속적인 점검 후 진전시 표면처리등의 조치가 요구된다.

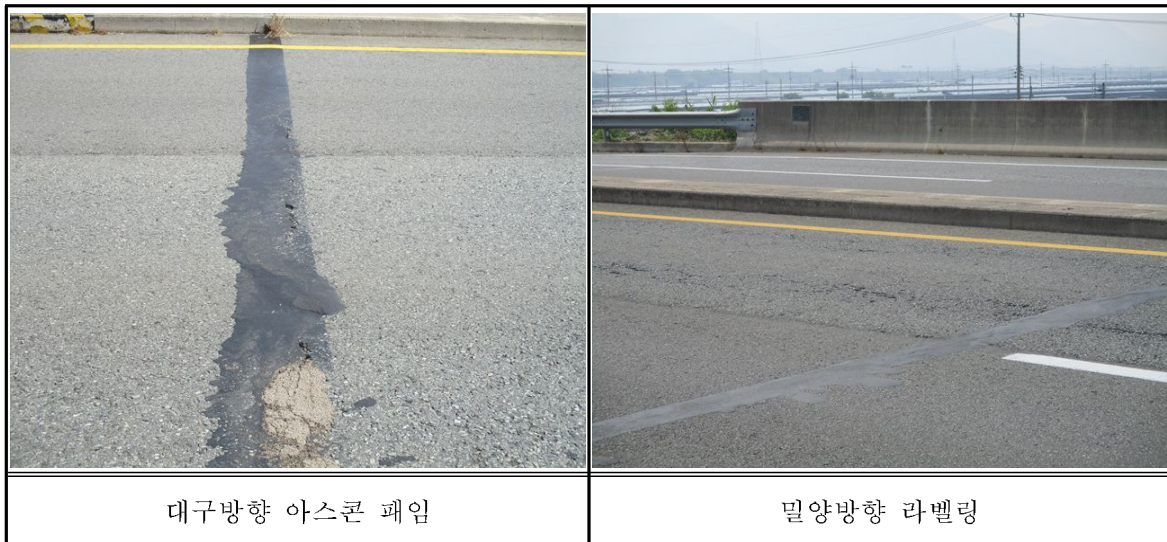
교면포장의 외관조사 결과, 일부 구간에서 라벨링 및 패임 등이 조사되었고, 기 손상으로 확인된 바, 지속적인 관찰 후 진전시 적절한 조치가 필요하다.

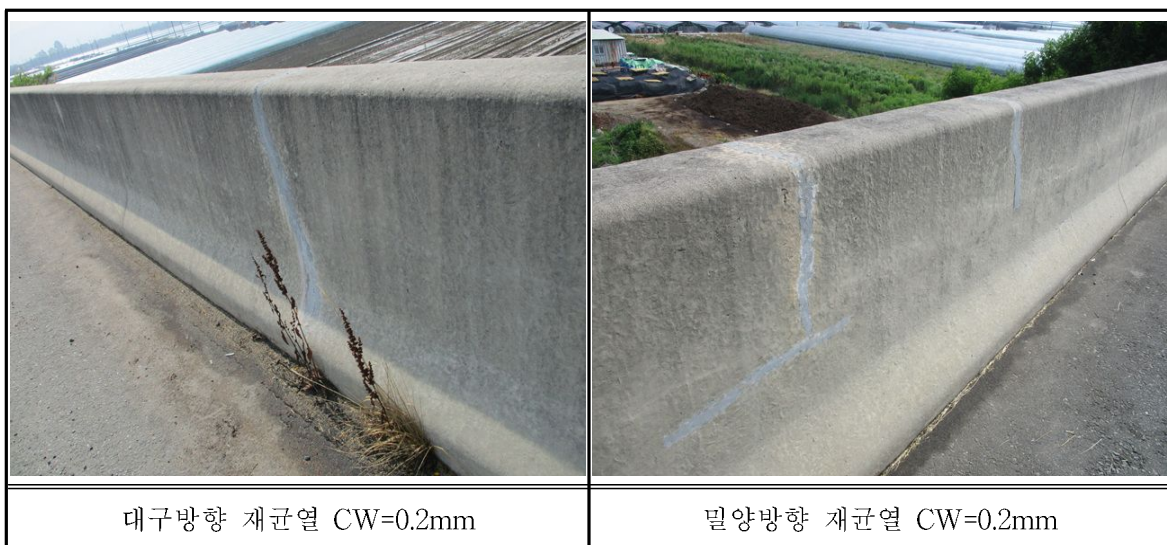
콘크리트 방호벽의 외관조사 결과, 일부 구간에서 균열 및 재균열이 조사되었고, 기 손상으로 확인된 바, 지속적인 관찰 후 진전시 표면처리 등의 조치가 필요하다.

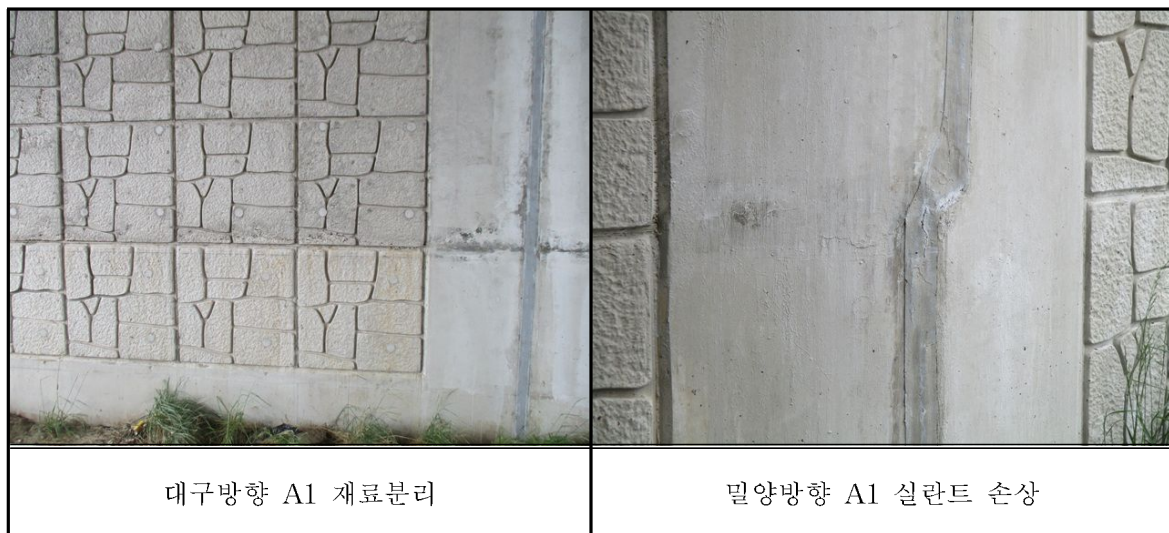
하부구조의 외관조사 결과, 일부 구간에서 재료분리 및 실란트 손상이 조사되었고, 기 손상으로 확인된 바, 지속적인 관찰 후 진진시 표면처리 등의 조치가 요구된다.

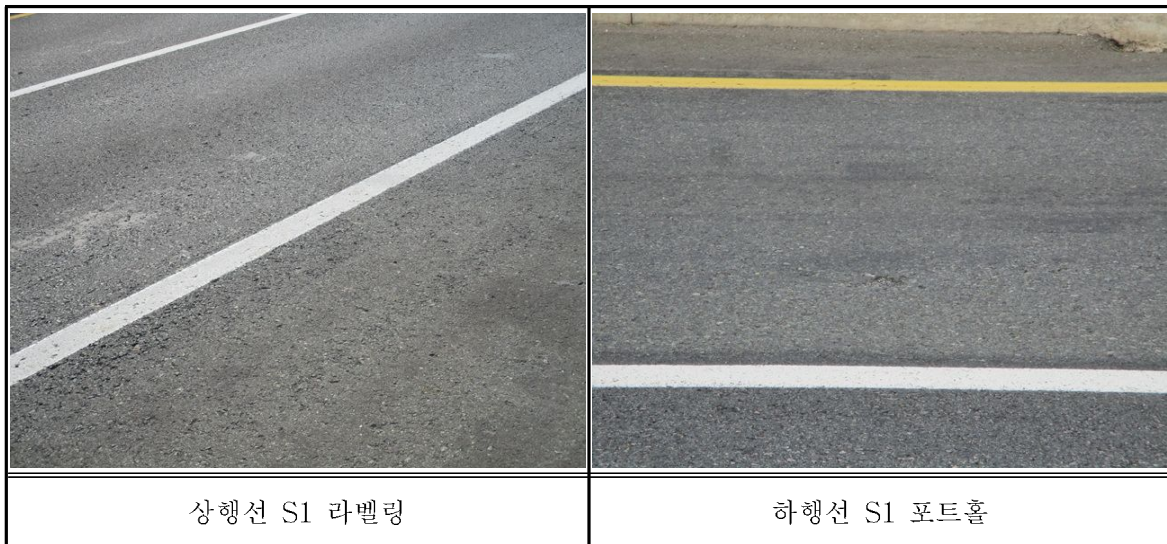
아스팔트로 시공된 교면포장은 노후화 및 중차량의 반복적인 통행으로 인한 아스콘 라벨링 및 국부적인 포트홀 등의 손상이 발생한 상태이다. 기 손상에 대해서는 진전시 내구성 확보 및 차량의 주행 성능 향상을 위해 일부 보수가 필요하며, 주의관찰 및 유지관리가 필요한 것으로 판단된다.

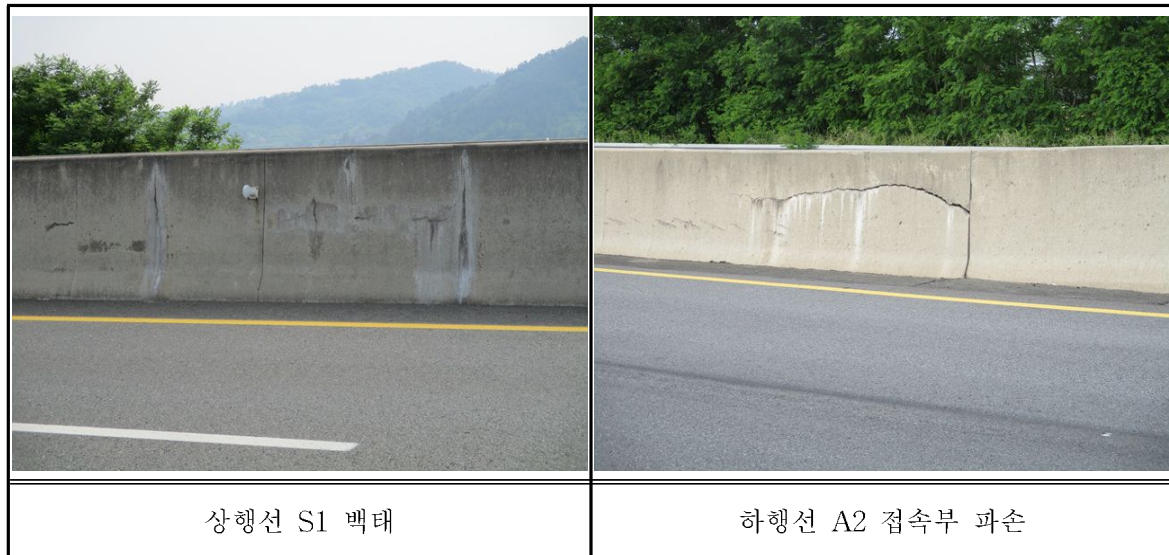
콘크리트 방호벽의 외관조사 결과, 균열 및 백태, 접속부 콘크리트 파손 및 박락 등의 손상이 조사되었고, 기 손상부는 지속적인 관찰 후 진전시 단면보수 등의 조치가 요구된다.

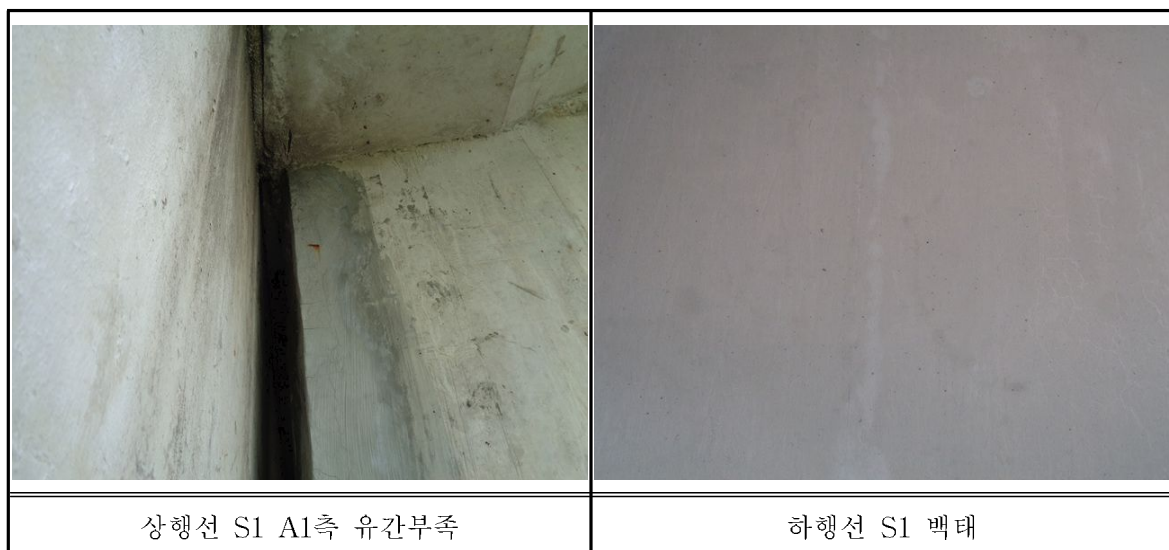
바닥판 하면은 시설물의 노후화로 인한 접합부 누수, 백태 등의 손상이 조사되었다. 바닥판 하면의 바닥판과 교대 홍벽의 유간이 부족한 상태로 온도가 상승할 경우 추가 손상 발생이 우려되는 바, 지속적인 점검을 통한 주의관찰 및 유간확보를 위한 적절한 조치가 요구된다.

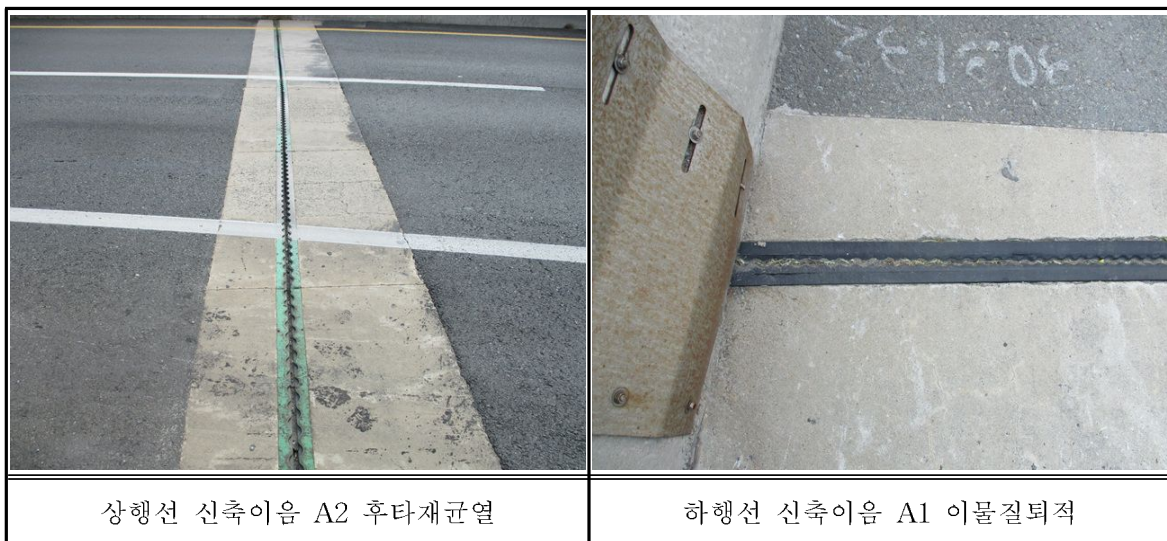
신축이음의, 외관조사 결과, 추가 발생 손상은 없으나, 기존 손상인 본체 이물질 퇴적, 후타재 균열, 차수판 볼트 탈락 등이 조사된 바, 내구성 확보를 위한 보수 및 정비가 필요하다.

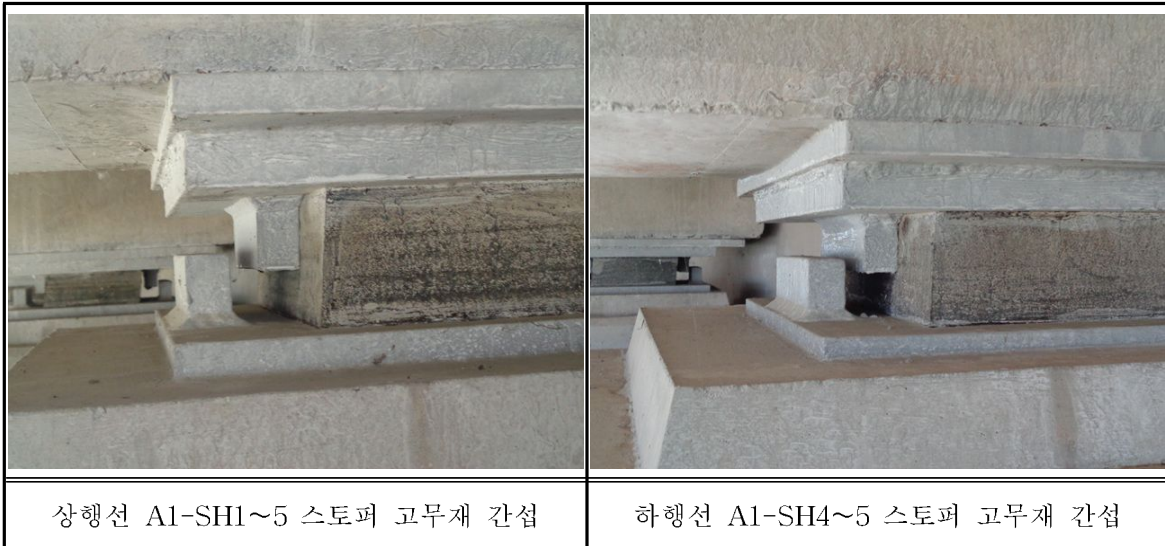
교량받침은 탄성고무 받침으로 시공되어 있으며, 기 손상인 스톱퍼 고무재 간섭이 조사되었고, 진전은 없는 것으로 판단된다. 기 손상부는 지속적인 점검을 통한 진전 여부 확인이 필요하다.

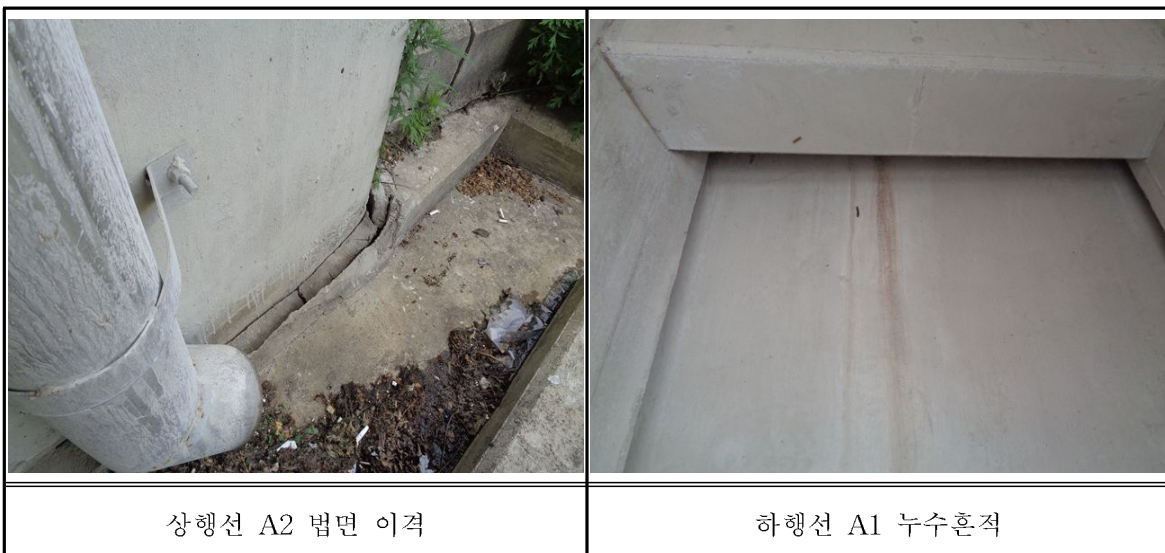
하부구조의 외관조사 결과, 누수흔적, 범면 이격, 체수 등이 조사된 바, 내구성 확보 차원의 적절한 보수가 필요하다.

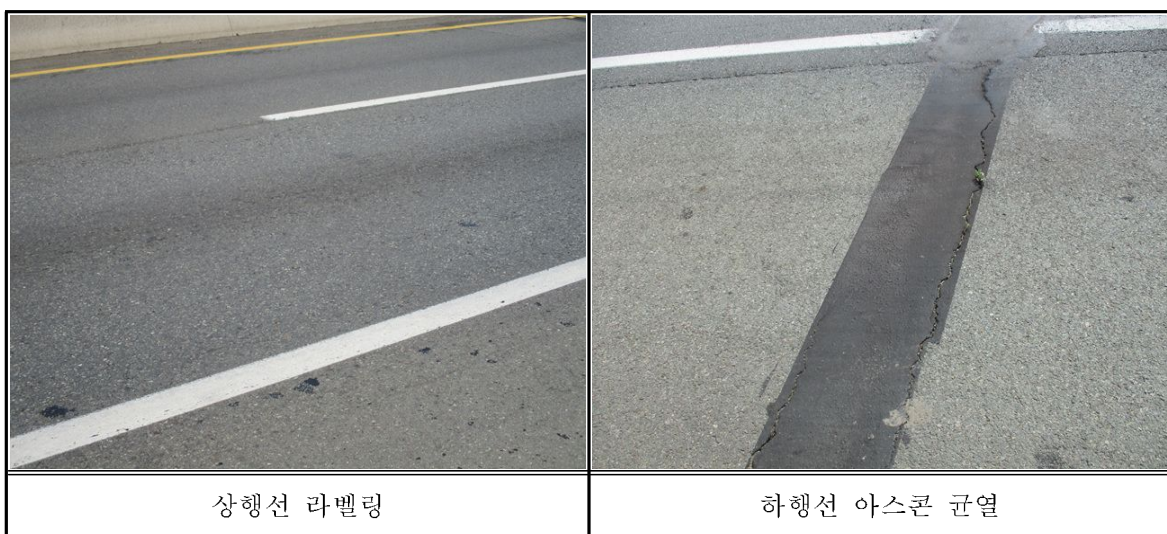
아스팔트로 시공된 교면포장은 노후화 및 중차량의 반복적인 통행으로 인한 아스콘 균열 및 라벨링 및 국부적인 패임 등의 손상이 발생한 상태이다. 기 손상에 대해서는 진전시 내구성 확보 및 차량의 주행 성능 향상을 위해 일부 보수가 필요하며, 주의관찰 및 유지관리가 필요한 것으로 판단된다.

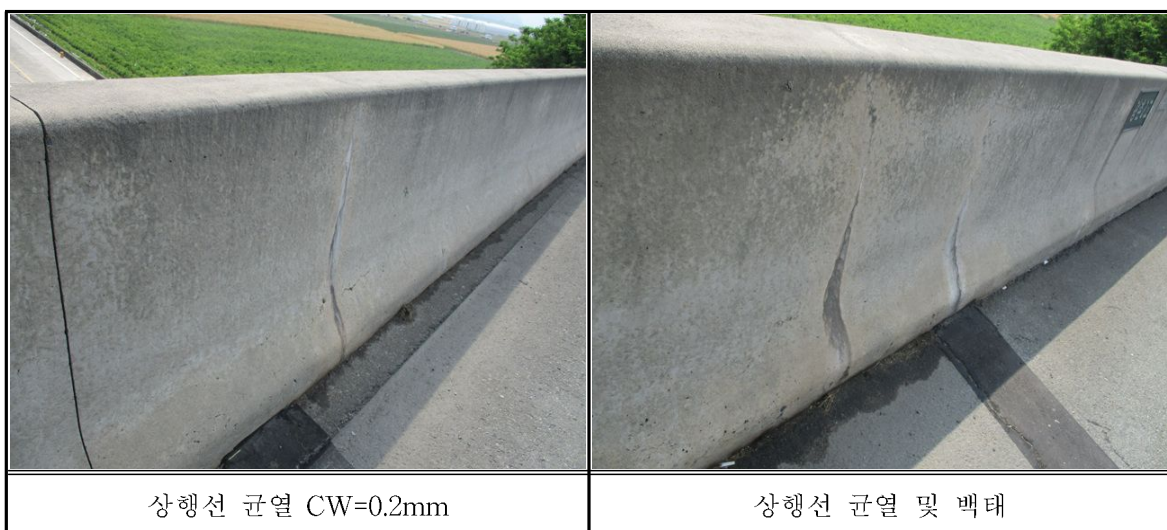
콘크리트 방호벽의 외관조사 결과, 일부 구간에서 균열 및 균열부 백태 등이 조사되었고, 기 손상부는 지속적인 관찰 후 진전시 표면처리 등의 조치가 요구된다.

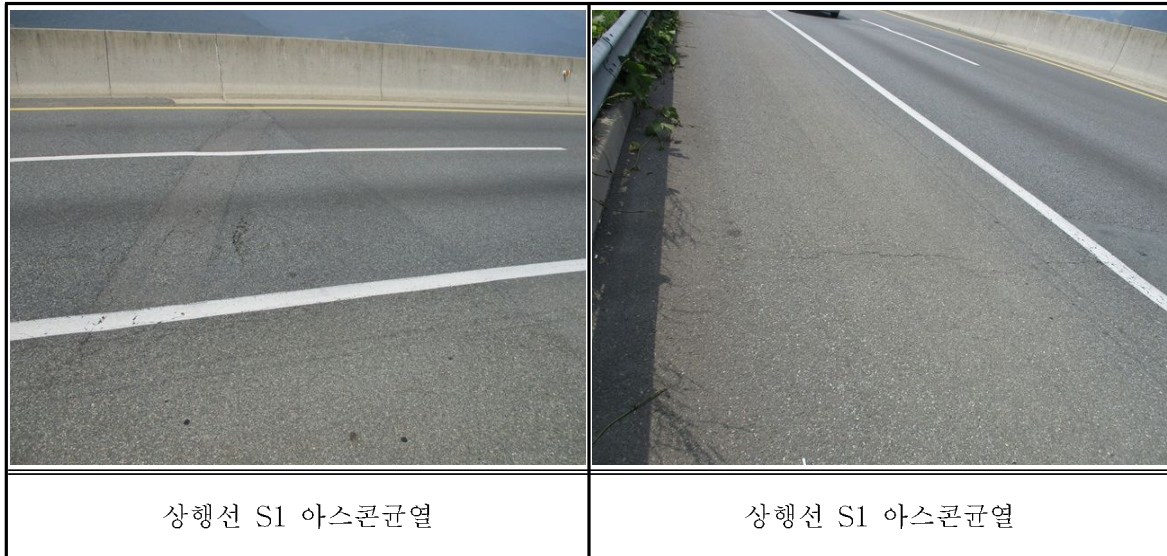
아스팔트로 시공된 교면포장은 아스콘 균열 등의 손상이 발생한 상태이다. 기 손상에 대해서는 진전시 차량의 주행 성능 향상을 위해 일부 보수가 필요하다.

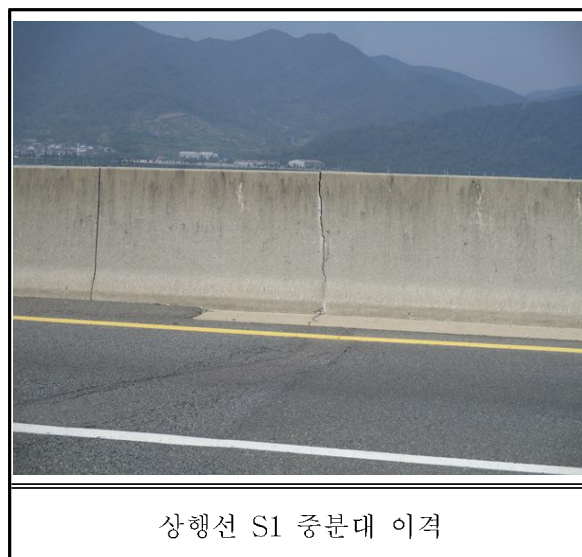
콘크리트 방호벽의 외관조사 결과, 일부 구간에서 중분대 이격 등의 손상이 조사되었고, 기 손상부는 지속적인 관찰 후 진전시 적절한 등의 조치가 요구된다.

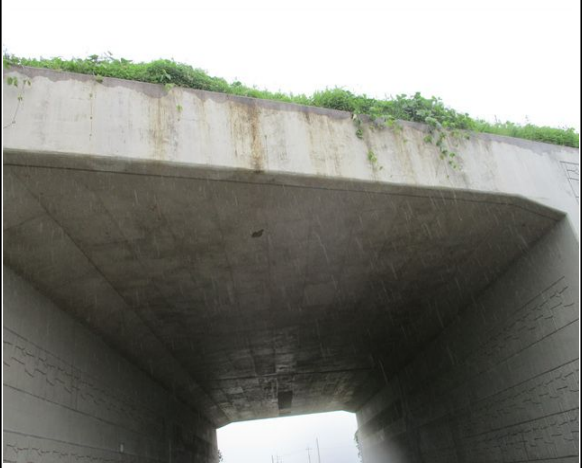
바닥판 하면의 외관조사 결과, 콘크리트 균열 등의 손상이 조사되었다. 기 손상부는 지속적인 관찰 후 진전시 표면처리 등의 조치가 요구된다.

| 연금교 바닥판하면 상행선 균열 0.2 | 연금교 바닥판하면 전경 |

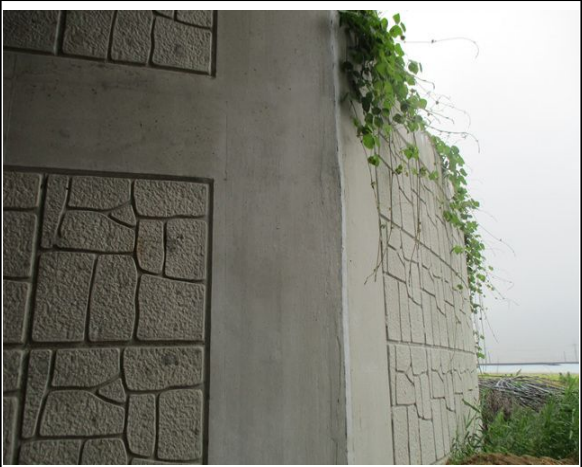
하부구조의 외관조사 결과, 일부 구간 균열 및 실란트 손상, 치장물 적치 등이 조사된 바, 내구성 확보 차원의 적절한 보수가 필요하다.

| 상행선 A1 실란트 손상 | 하행선 A1 균열 CW=0.3mm |

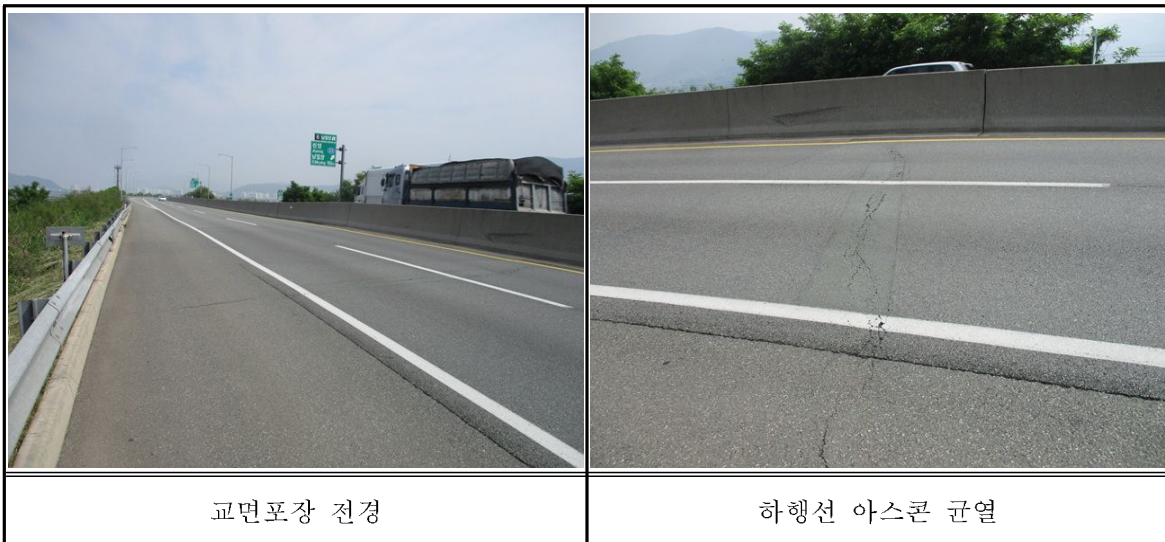
아스팔트로 시공된 교면포장은 아스콘 균열 등의 손상이 발생한 상태이다. 기 손상에 대해서는 진전시 차량의 주행 성능 향상을 위해 일부 보수가 필요하다.

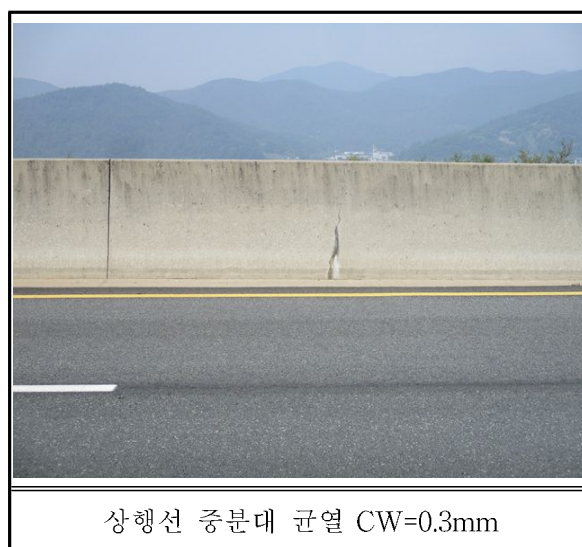
콘크리트 방호벽의 외관조사 결과, 일부 구간에서 중분대 균열이 발생하였고, 기 상부는 지속적인 점점 후 진전시, 표면처리 등의 조치가 필요하다.

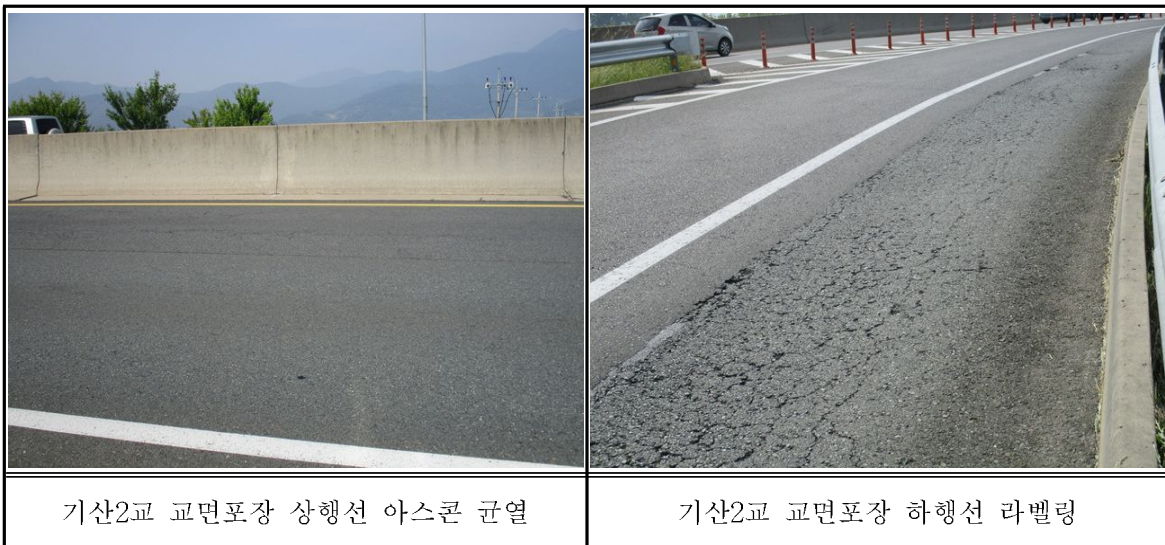
아스팔트로 시공된 교면포장은 노후화 및 중차량의 반복적인 통행으로 인한 아스콘 균열 및 라벨링 등의 손상이 발생한 상태이다. 기 손상부는 진전시 차량의 주행 성능 향상을 위해 일부 보수가 필요하다.

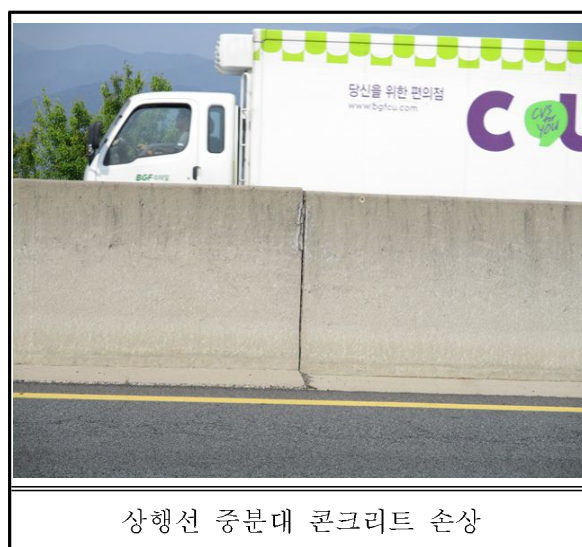
콘크리트 방호벽의 외관조사 결과, 일부 구간에서 콘크리트 파손 등의 손상이 발생하였고, 지속적인 점검 후 진전시 단면보수 등의 조치가 필요하다.

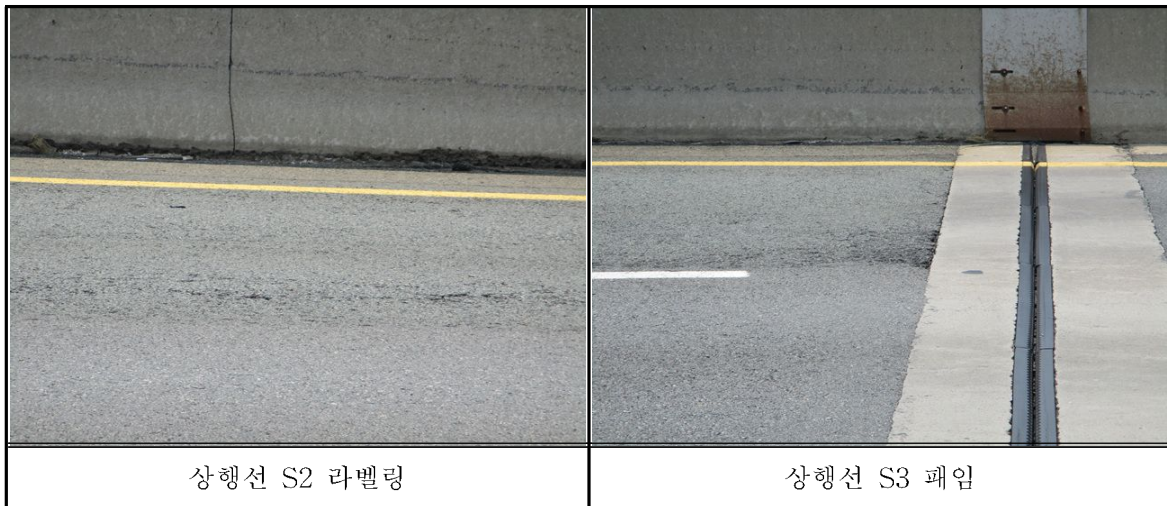
아스팔트로 시공된 교면포장은 노후화 및 중차량의 반복적인 통행으로 인한 아스콘 라벨링 및 국부적인 패임 등의 손상이 발생한 상태이다. 기 손상에 대해서는 진전시 내구성 확보 및 차량의 주행 성능 향상을 위해 일부 보수가 필요하며, 주의관찰 및 유지관리가 필요한 것으로 판단된다.

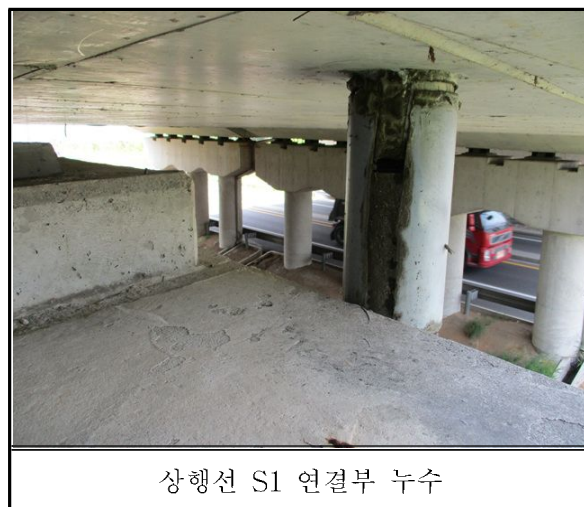
배수시설의 외관조사 결과, 일부 구간에서 연결부 누수 조사되었고, 기 손상부는 정비가 필요하다.

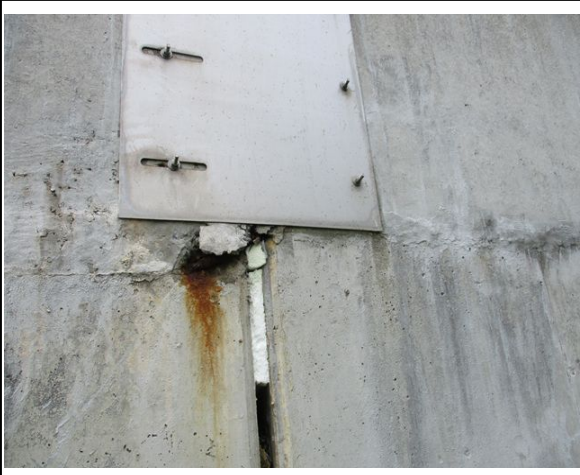
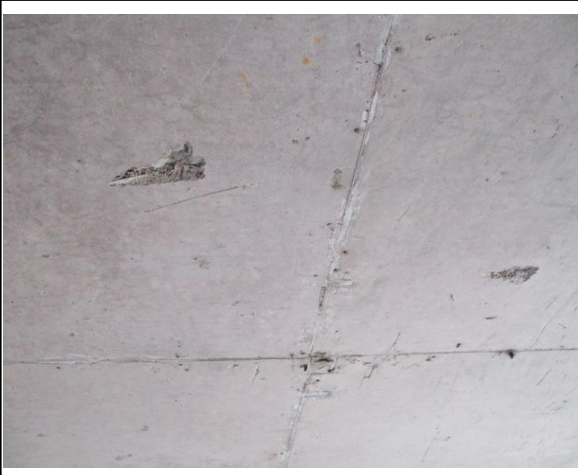
바닥판 하면은 시설물의 노후화로 인한 균열 및 콘크리트 파손 및 박락, 실란트 파손 등의 손상이 조사되었고, 기 손상부는 지속적인 관찰 후 진전시 단면보수 등의 조치가 필요하다. 바닥판 하면의 유간은 충분히 확보되어 있으므로 시설물의 안전성에 큰 문제가 없는 것으로 판단된다.

| 남밀양IC교 바닥판하면 상행선 S2 파손 | 남밀양IC교 바닥판하면 하행선 S3 박락 |

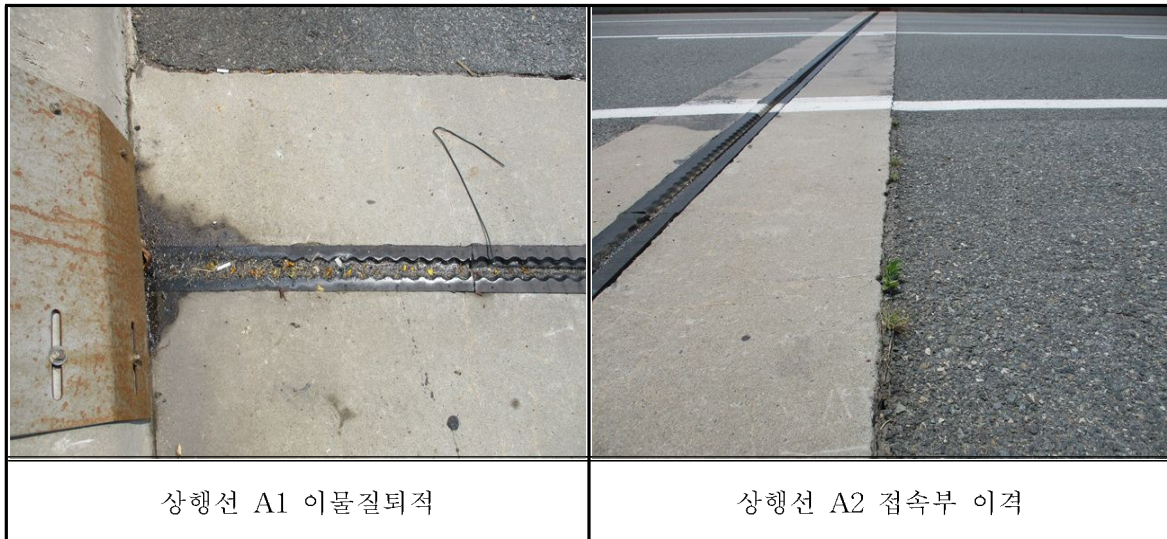
신축이음의, 외관조사 결과, 추가 발생 손상은 없으나, 기존 손상인 본체 이물질 퇴적, 후타재 균열, 접속부 이격 및 단차 등이 조사된 바, 내구성 확보를 위한 보수 및 청소 등의 정비가 필요하다.

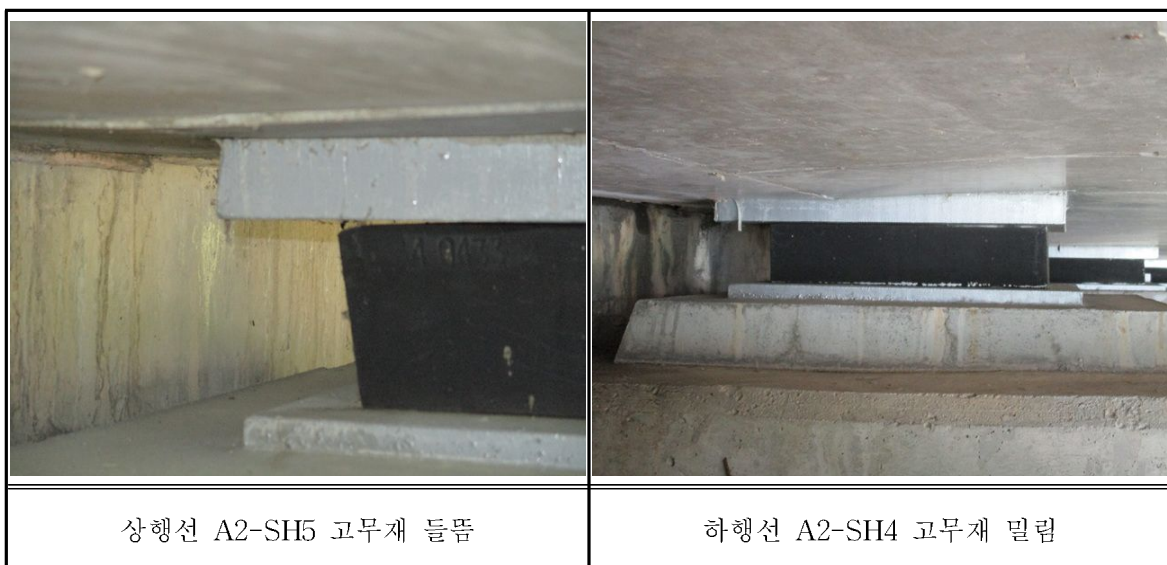
교량받침은 탄성고무 받침으로 시공되어 있으며, 금회 점검시 고무재 밀림 및 고무재 들뜸이 조사되었다. 기 손상인 고무재 밀림의 경우 지속적인 점검을 통한 손상의 추가 발생 및 진전여부 확인이 요구된다.

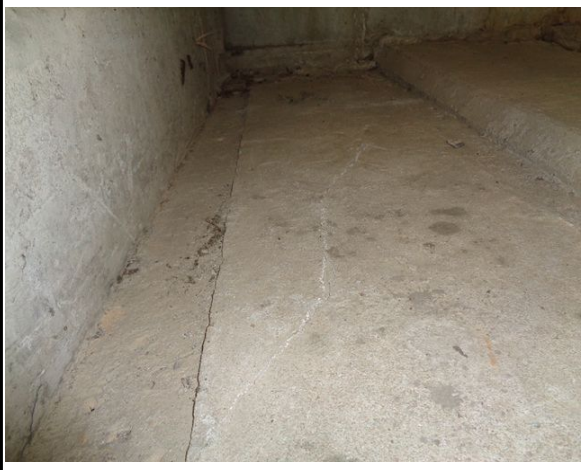
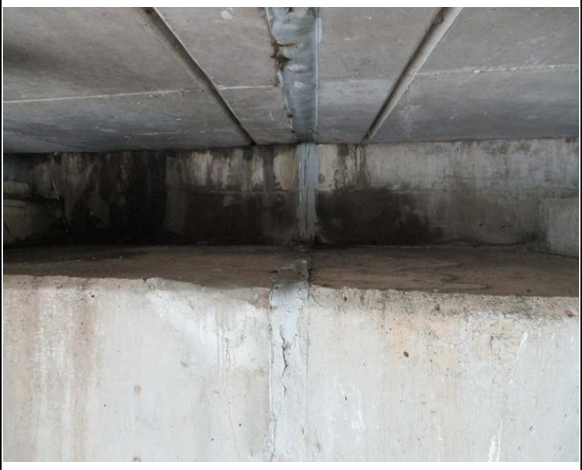
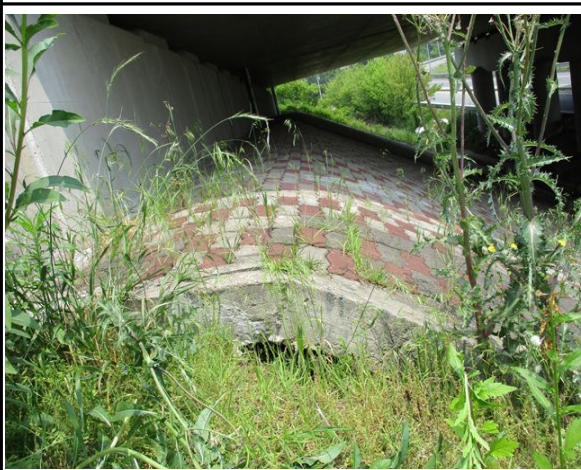
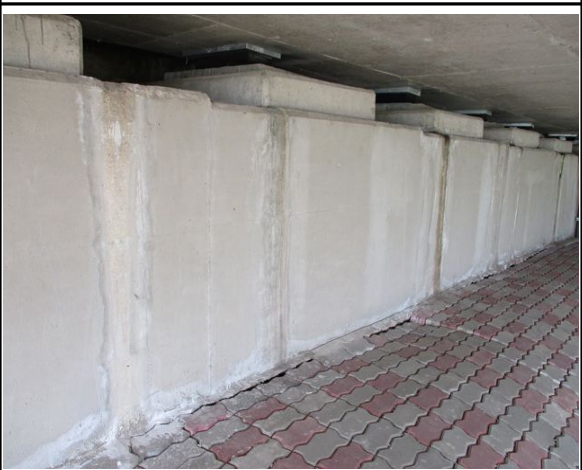
하부구조의 외관조사 결과, 일부 구간 균열 및 누수흔적, 백태, 접합부 실란트 손상, 법면 보호블럭 침하 등이 조사된 바, 손상의 진전시 내구성 확보 차원의 적절한 보수가 필요하다.

| 교대 상행선 A1 균열 CW=0.1mm | 교대 상행선 A2 실란트 파손 |
| 교대 하행선 A2 법면 공동 | 교대 하행선 A2 누수흔적 |

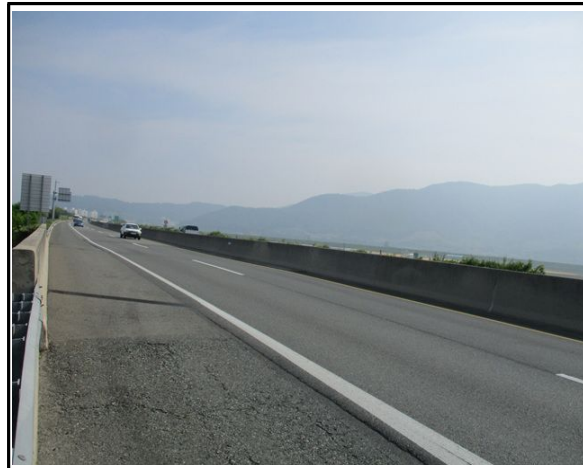
하행선 S1 아스콘균열

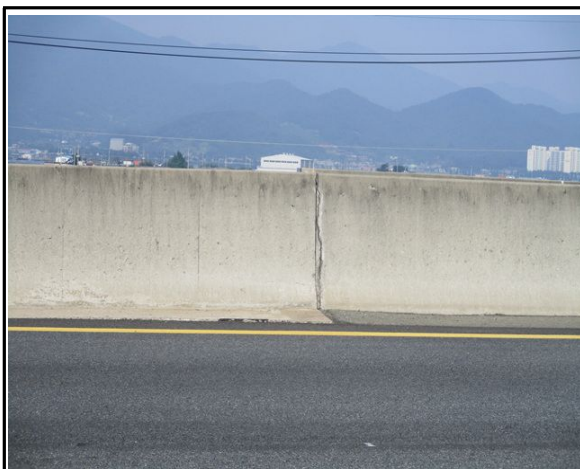
방호벽의 외관조사 결과, 시설물의 노후화로 인한 균열, 백태, 콘크리트 박락 등이 손상이 조사되었다. 기 손상부는 지속적인 관찰 후 진전시 표면처리, 단면보수 등의 적절한 등의 조치가 요구된다.

상행선 중분대 균열

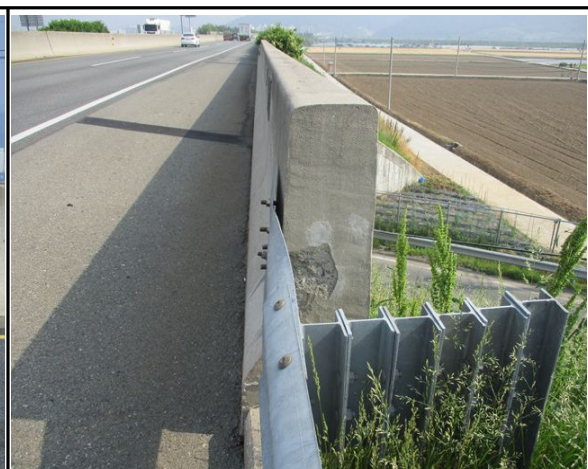
상행선 콘크리트 박락

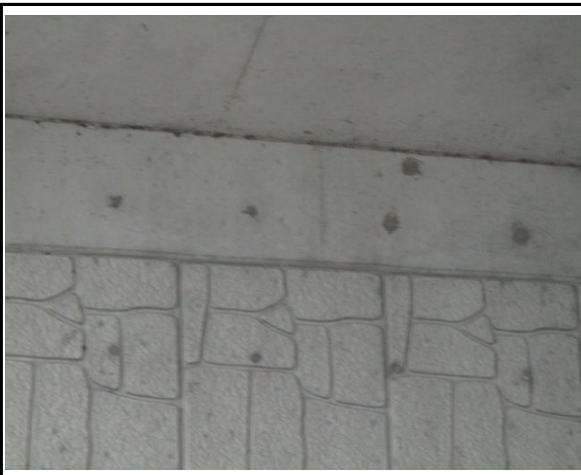
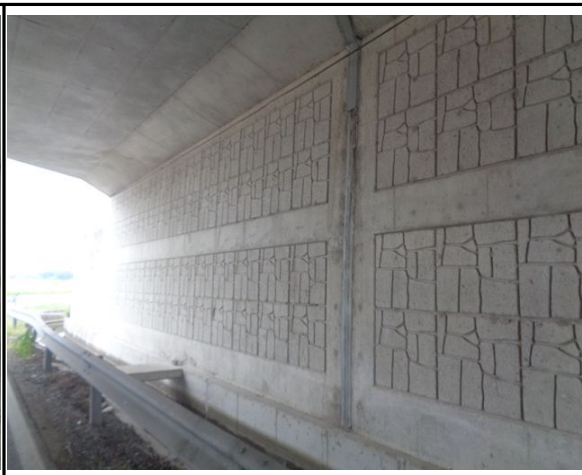
하부구조의 외관조사 결과, 일부 균열 및 실란트 손상 등의 손상이 조사되었고, 기 손상부는 지속적인 관찰 후 진전시 표면처리 등의 조치가 요구된다.

| 상행선 A1 균열 CW=0.2mm | 하행선 A2 실란트 손상 |
