**2016년 상반기 시설물 정기점검 용역(9공구)**  
**정 기 점 검 보 고 서**  
**[ 기타종 시설물 / 교량 ]**

**2016. 6.**

**新 대구부산고속도로주식회사**  
**New DAEGU BUSAN Expressway Co., Ltd.**

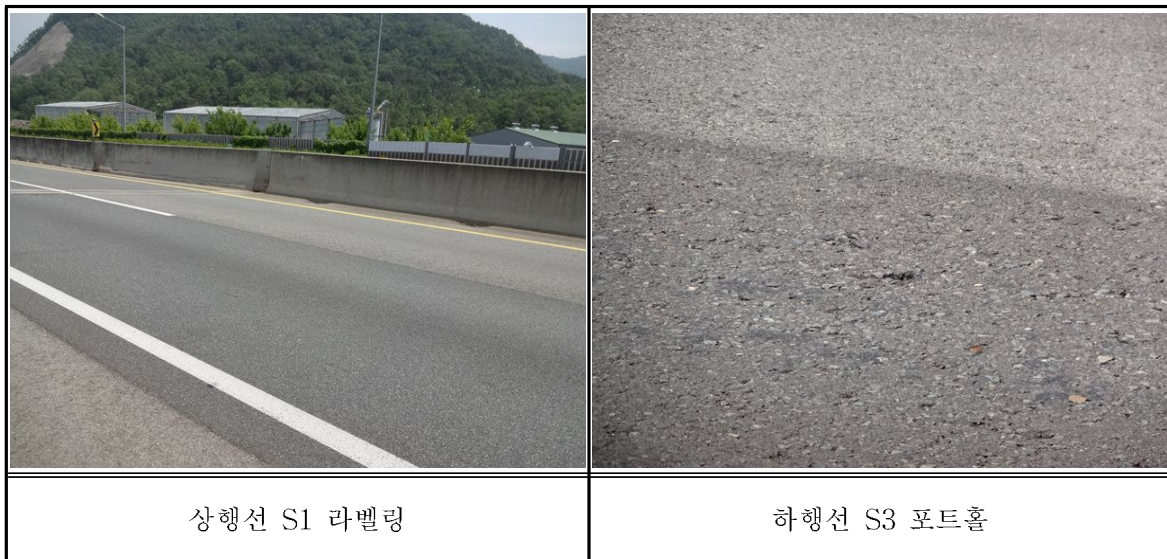
교면포장은 노후화 및 중차량의 반복적인 통행으로 인한 아스콘 라벨링 및 국부적인 포트홀 등의 손상이 발생한 상태이다. 기 손상에 대해서는 진전시 내구성 확보 및 차량의 주행 성능 향상을 위해 일부 보수가 필요하며, 주의관찰 및 유지관리가 필요한 것으로 판단된다.

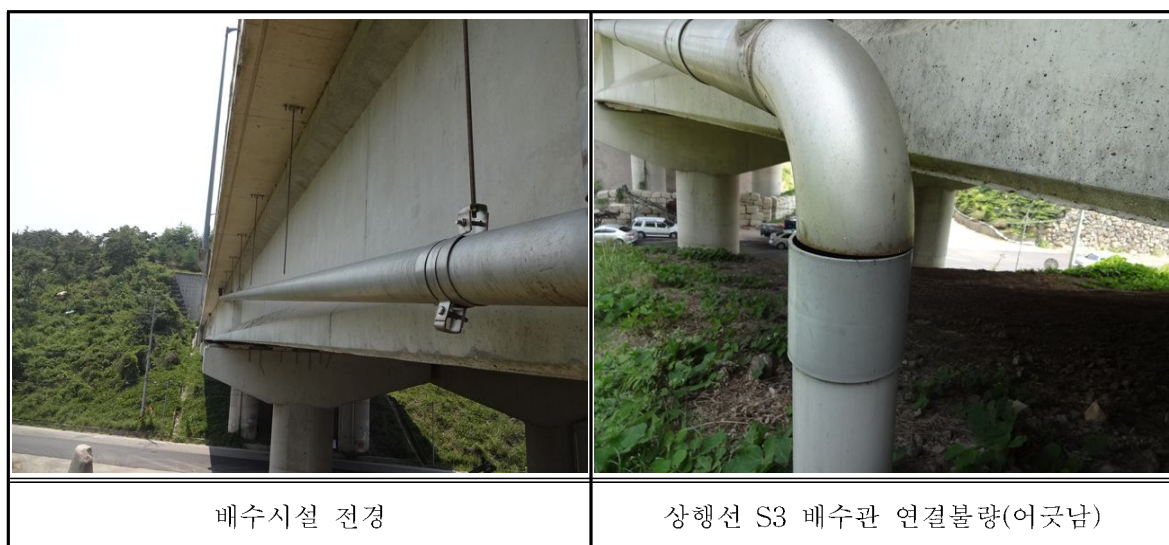
배수시설의 외관조사 결과, 연결불량(어긋남) 등의 손상이 조사되었고, 주의관찰을 요한다.

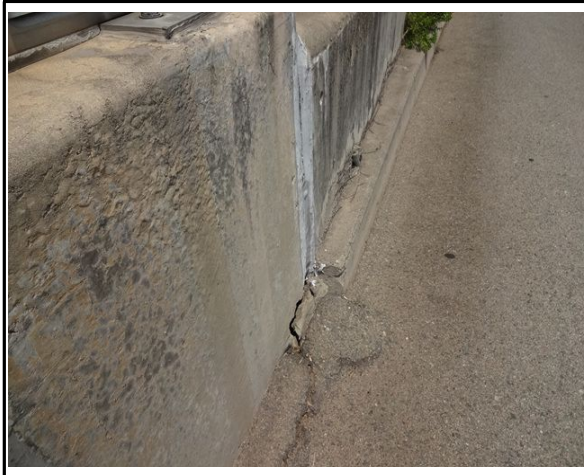
콘크리트 방호벽의 외관조사 결과, 균열 및 백태, 접속부 파손 및 단차 등의 손상이 조사되었고, 기 손상부는 지속적인 관찰 후 진전시 표면처리, 단면보수 등의 조치가 필요하다.

| 상행선 A1 접속부 콘크리트 손상 | 하행선 S1 균열 CW=0.1mm |

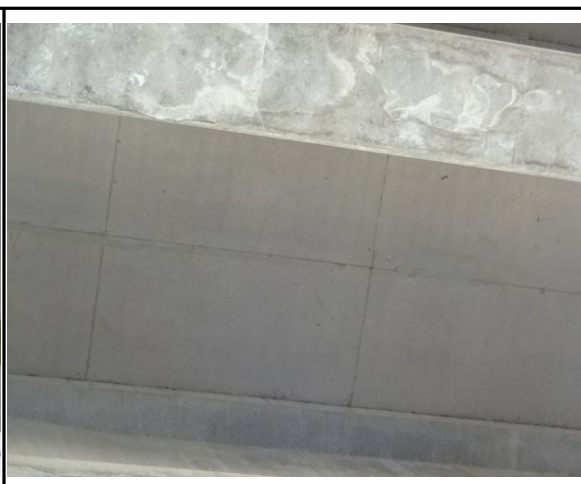
바닥판 하면은 시설물의 노후화로 인한 망상균열 등의 손상이 조사되었다. 바닥판 하면의 유간은 충분히 확보되어 있으므로 시설물의 안전성에 큰 문제가 없는 것으로 판단된다. 기 손상부는 지속적인 관찰 후 진전시 표면처리 등의 조치가 요구된다.

| 바닥판하면 전경 | 상행선 S2 망상균열 |

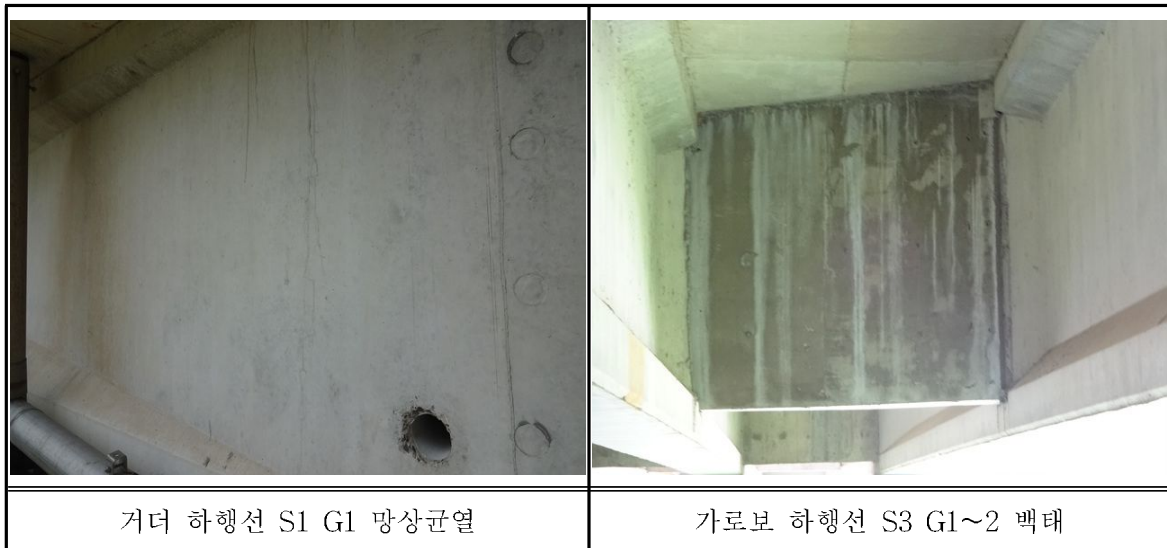
콘크리트 거더 및 가로보의 외관조사 결과, 기 손상인 거더 망상균열, 가로보 백태 및 재료분리 등의 손상이 조사되었다. 기 손상부는 지속적인 관찰 후 진전시 표면처리 등의 조치가 요구된다.

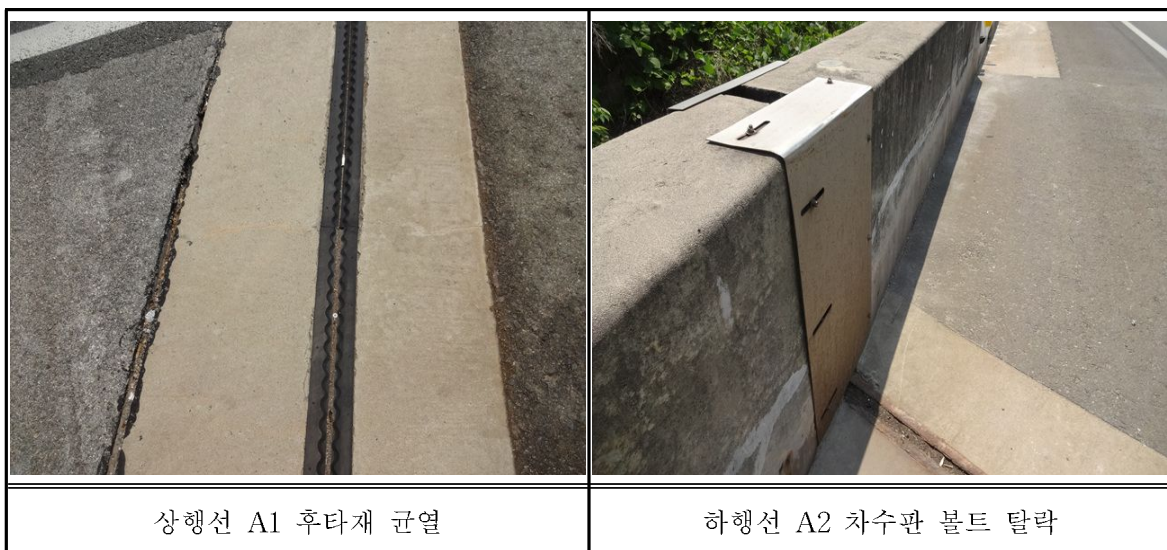
신축이음의, 외관조사 결과, 추가 발생 손상은 없으나, 기존 손상인 후타재 균열, 차수관 볼트 및 앵커 탈락 등이 조사된 바, 내구성 확보를 위한 보수 및 정비가 필요하다.

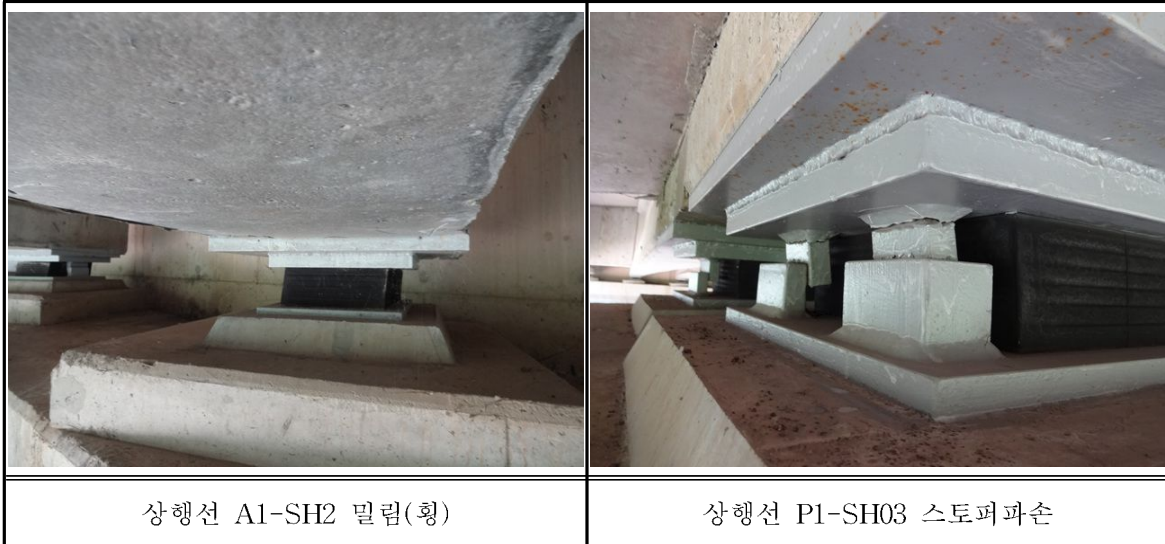
교량받침은 탄성고무 받침으로 시공되어 있으며, 기 손상인 탄성패드 밀림, 스토퍼 파손, 무수축물탈 균열 등의 손상이 조사되었고, 진전은 없는 것으로 판단되었다. 기 손상부는 지속적인 점검을 통한 손상의 추가 발생 및 진전여부 확인이 요구된다.

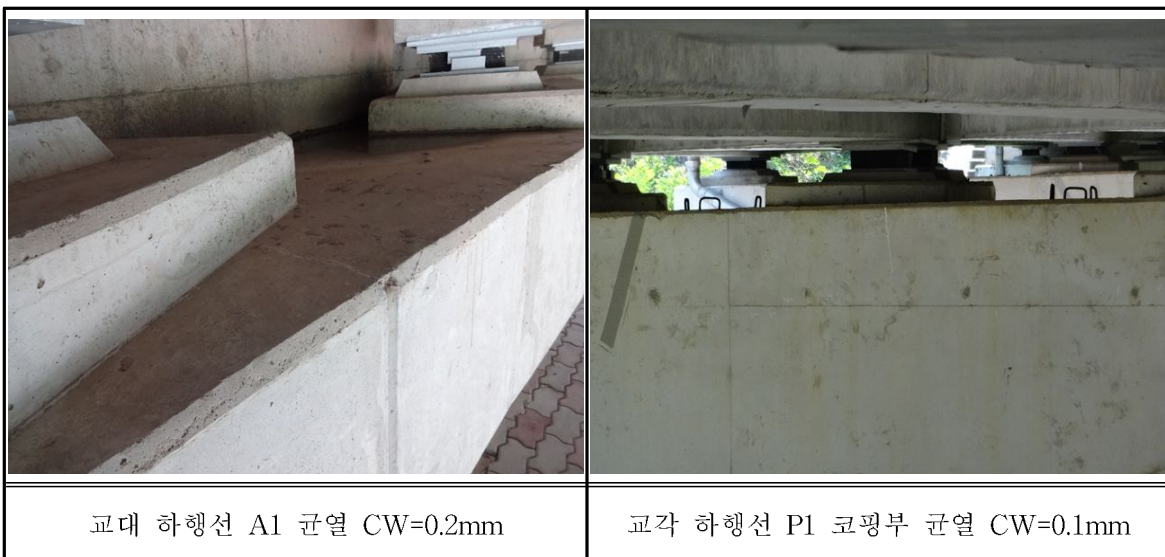
하부구조의 외관조사 결과, 일부 구간 균열 및 재균열, 누수흔적, 법면 침하 및 밀림 등의 손상이 조사되었다. 기 손상부는 주기적인 점검을 통한 진전여부 확인 후 진전시 표면처리 등의 조치가 필요하다.

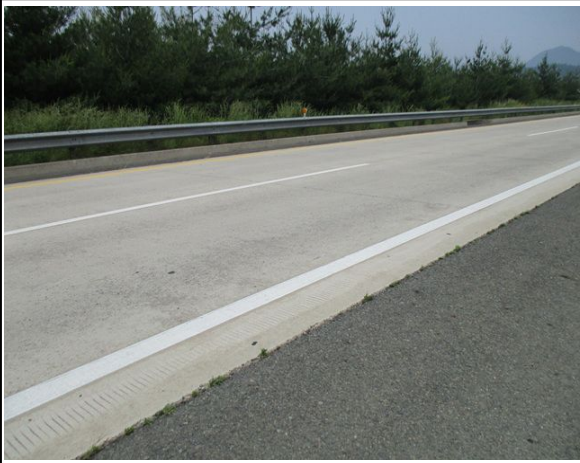
교면포장은 노후화 및 중차량의 반복적인 통행으로 인한 열화 및 균열 등의 손상이 발생한 상태이다. 기 손상에 대해서는 진전시 내구성 확보 및 차량의 주행 성능 향상을 위해 일부 보수가 필요하며, 주의관찰 및 유지관리가 필요한 것으로 판단된다.

| 상행선 S1 열화 | 하행선 S1 균열 CW=0.3mm |

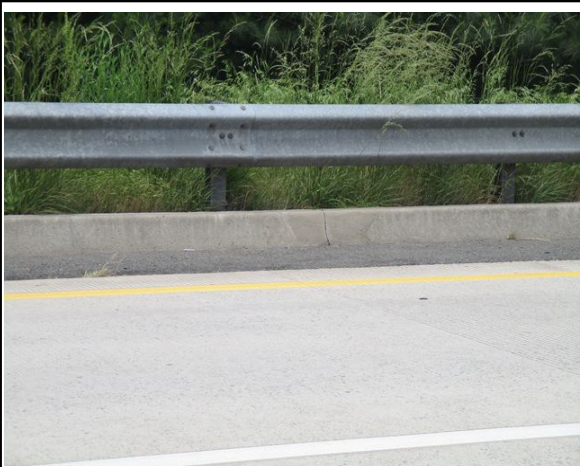
콘크리트 연석의 외관조사 결과, 일부 구간에서 균열 및 백태, 파손 등의 손상이 조사되었고, 기 손상부는 지속적인 관찰 후 진전시 표면처리, 단면보수 등의 조치가 필요하다.

| 상행선 S1 균열 CW=0.4mm | 상행선 S1 균열부백태 |

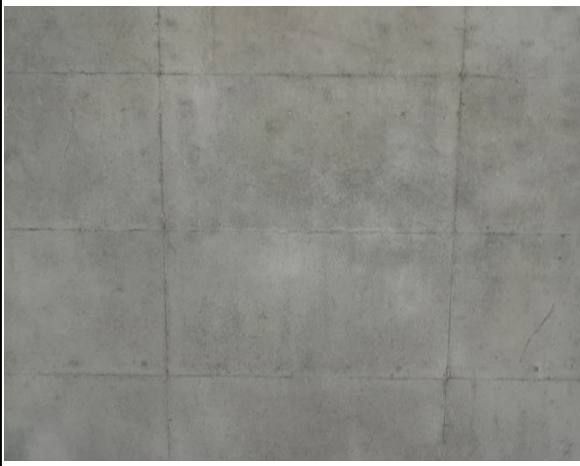
바닥판 하면은 시설물의 노후화로 인한 균열 및 망상균열 등의 손상이 조사되었다. 기 손상부는 지속적인 관찰 후 진전시 표면처리 등의 조치가 요구된다.

| 상행선 S1 망상균열 | 하행선 S1 균열 CW=0.2mm |

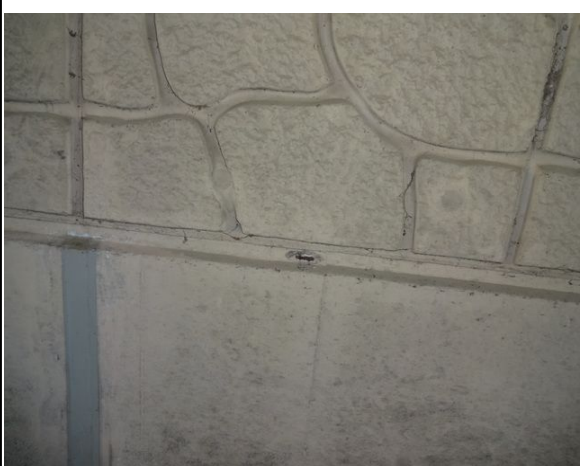
벽체의 외관조사 결과, 기 손상인 균열 및 실란트 손상, 콘크리트 파손 및 철근노출 등의 손상이 조사되었다. 기 손상부는 지속적인 관찰 후 진전시 단면보수 등의 조치가 요구된다.

| 상행선 A1 콘크리트 탈락, 철근노출 | 하행선 A2 실란트 손상 |

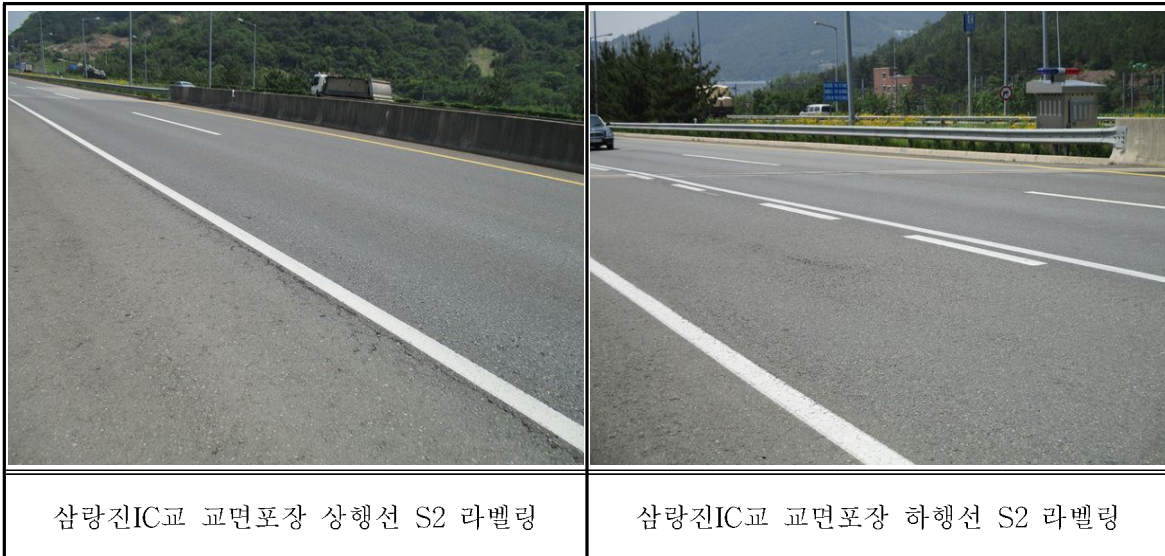
교면포장은 노후화 및 중차량의 반복적인 통행으로 인한 아스콘 라벨링 등의 손상이 발생한 상태이다. 기 손상에 대해서는 진전시 내구성 확보 및 차량의 주행 성능 향상을 위해 일부 보수가 필요하며, 주의관찰 및 유지관리가 필요한 것으로 판단된다.

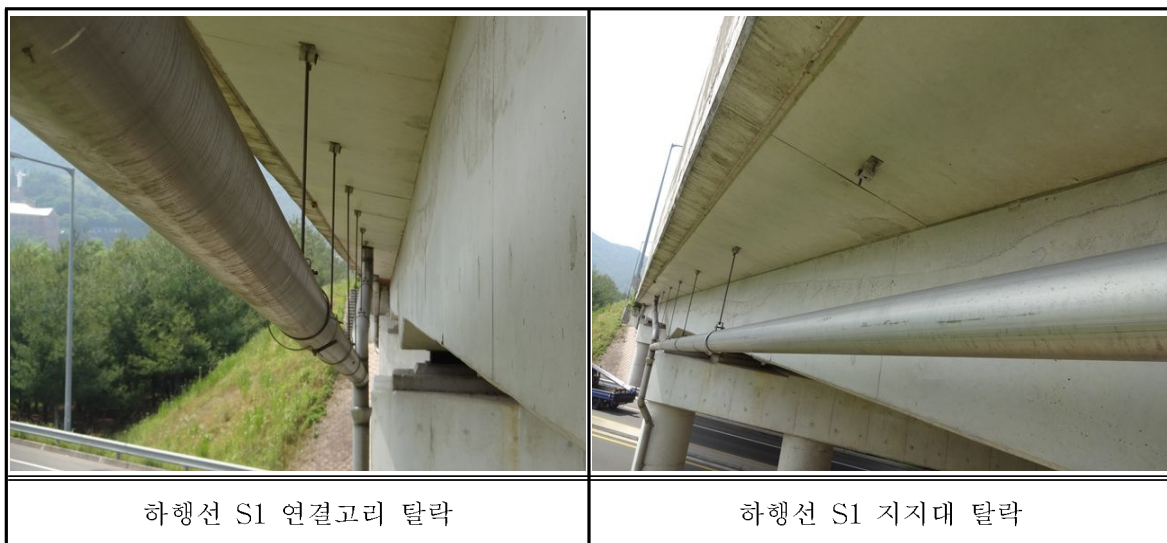
배수시설의 외관조사 결과, 연결고리 탈락 및 지지대 탈락, 배수구 그레이팅 망실 등의 손상이 조사되었고, 기 손상부는 재체결 등의 정비가 필요하다.

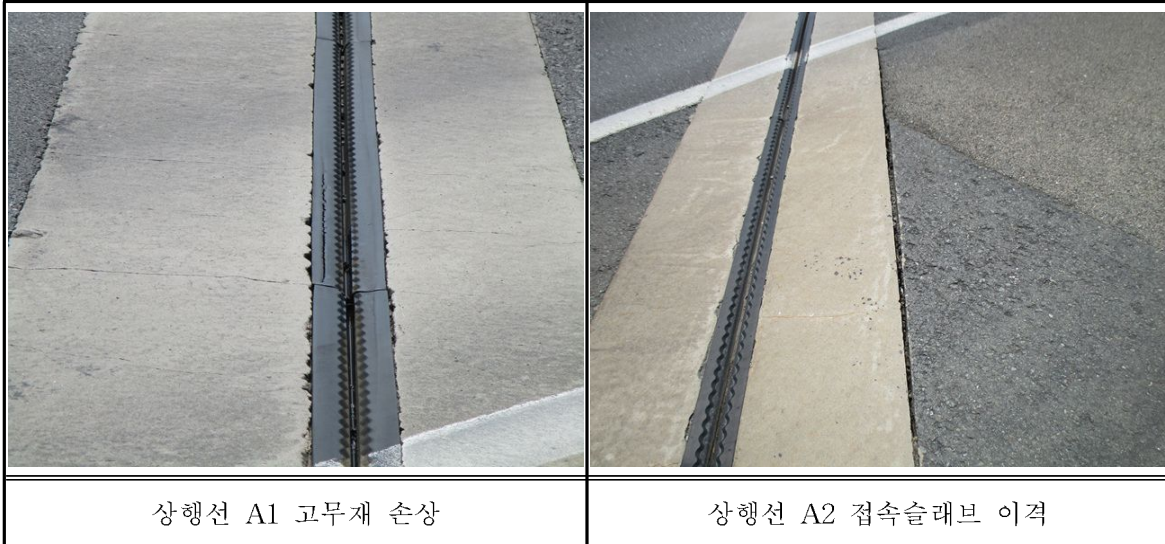
신축이음의, 외관조사 결과, 추가 발생 손상은 없으나, 기존 손상인 후타재 균열, 접속슬래브 이격, 후타재 국부 손상 등이 조사된 바, 내구성 확보를 위한 보수 및 정비  
가 필요하다.

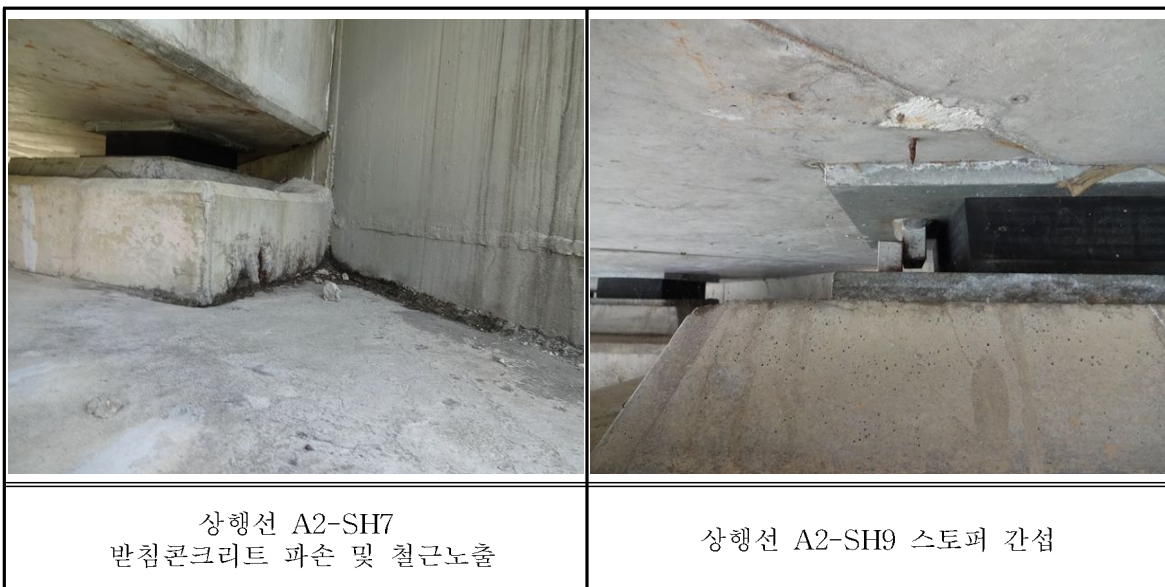
교량받침은 탄성고무 받침으로 시공되어 있으며, 기 손상인 스토퍼 간섭, 무수축물  
탈 균열, 받침콘크리트 파손 및 철근노출 등의 손상이 조사되었고, 진전은 없는 것으  
로 판단되었다. 기 손상부는 지속적인 점검을 통한 손상의 추가 발생 및 진전여부 확  
인이 요구된다.

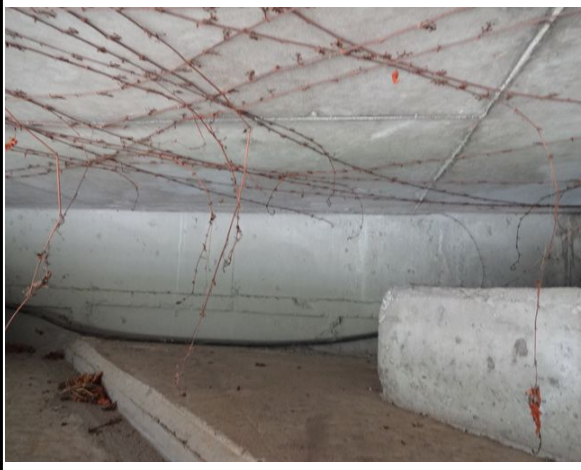
하부구조의 외관조사 결과, 일부 구간 균열 및 재균열, 누수흔적, 백태, 법면 하부 배부름, 체수, 점검계단 이격 등의 손상이 조사되었다. 기 손상부는 주기적인 점검을 통한 진전여부 확인 후 진전시 표면처리 등의 조치가 필요하다.

| 삼량진IC교 교대 하행선 A2 백태 | 교각 하행선 P1 코핑부 균열 CW=0.1mm |
