**2016년 상반기 시설물 정기점검 용역(10공구)**  
**정 기 점 검 보 고 서**  
**[ 기타종 시설물 / 교량 ]**

**2016. 6.**

**新 대구부산고속도로주식회사**  
**New DAEGU BUSAN Expressway Co., Ltd.**

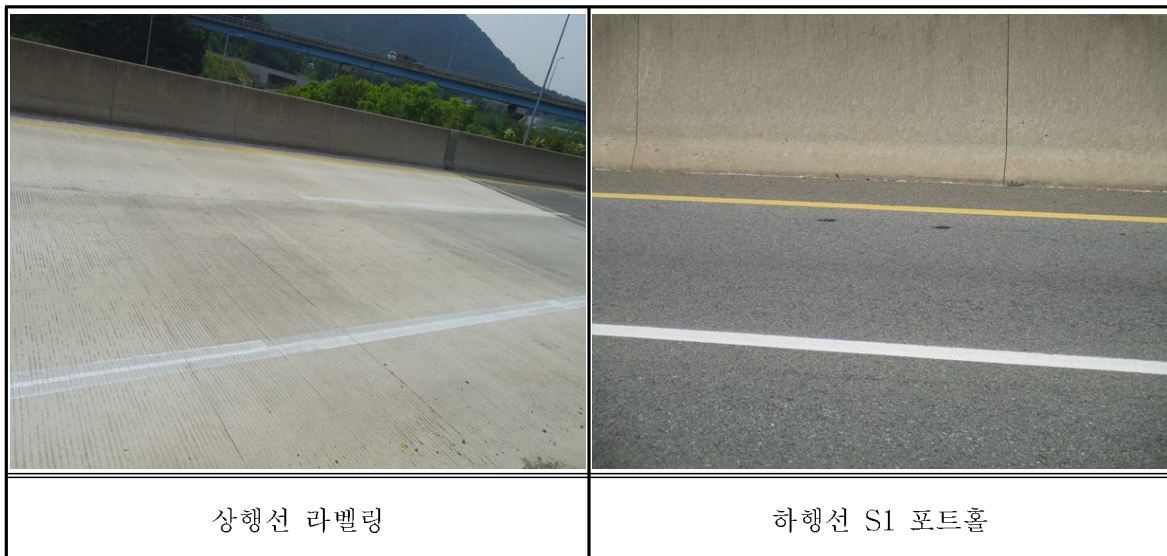
교면포장은 노후화 및 중차량의 반복적인 통행으로 인한 아스콘 라벨링 및 국부적인 포트홀 등의 손상이 발생한 상태이다. 기 손상에 대해서는 진전시 내구성 확보 및 차량의 주행 성능 향상을 위해 일부 보수가 필요하며, 주의관찰 및 유지관리가 필요한 것으로 판단된다.

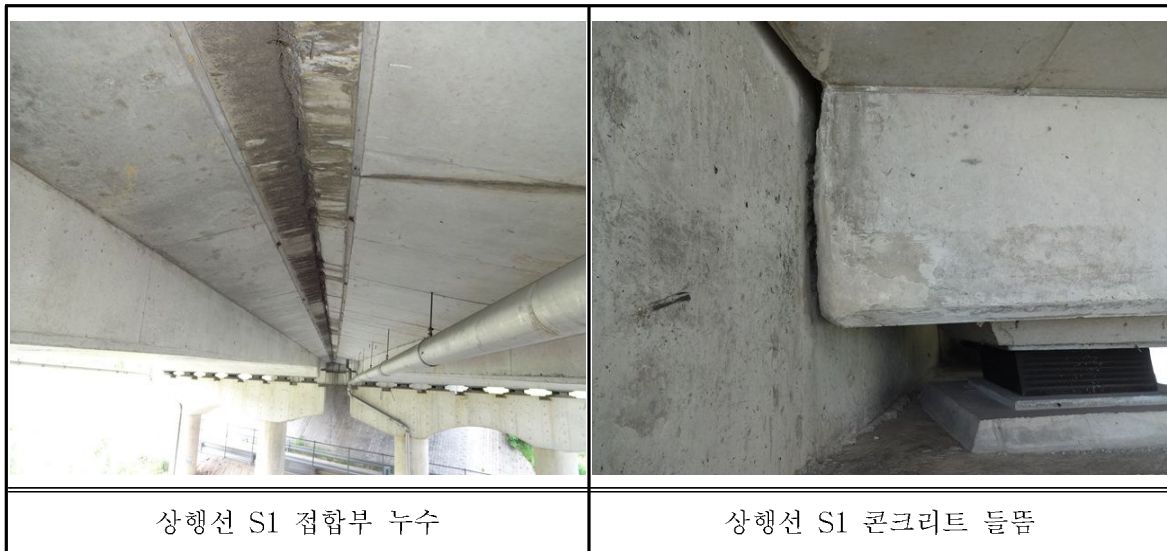
바닥판 하면은 시설물의 노후화로 인한 콘크리트 들뜸 및 접합부 누수 등의 손상이 조사되었다. 바닥판 하면의 유간은 충분히 확보되어 있으므로 시설물의 안전성에 큰 문제가 없는 것으로 판단된다. 기 손상부는 지속적인 관찰 후 진전시 단면보수 등의 조치가 요구된다.

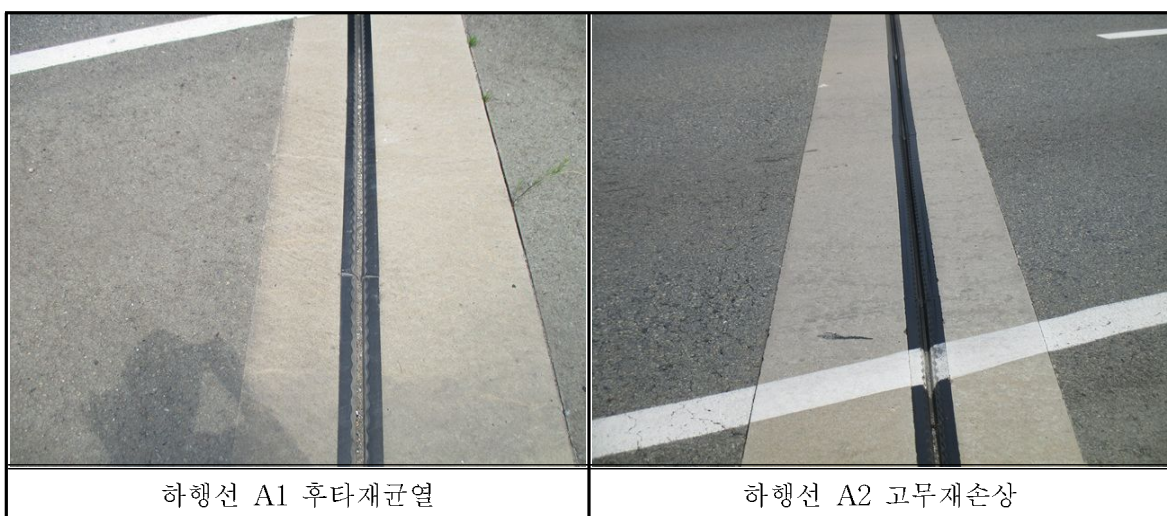
신축이음의, 외관조사 결과, 추가 발생 손상은 없으나, 기존 손상인 본체 이물질 퇴적, 고무재 손상, 하부 누수, 후타재 균열, 접속부 이격 및 단차 등이 조사된 바, 내구성 확보를 위한 보수 및 정비가 필요하다. 특히, 신축이음부 하부 누수 경우, 하부 구조 손상의 원인이 되므로 유도배수관 설치 등의 조치가 요구된다.

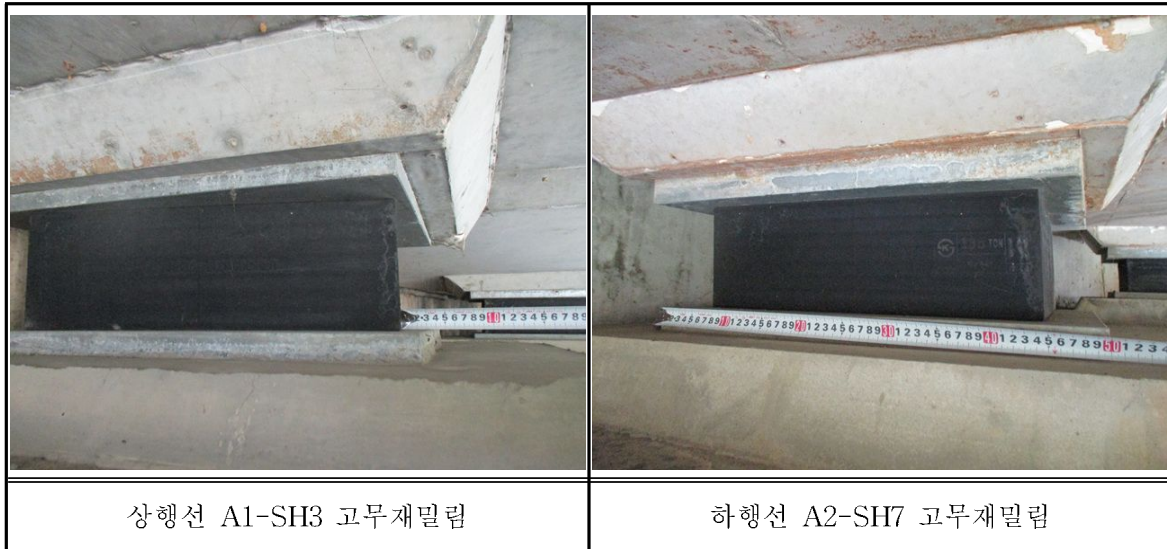
교량받침은 탄성고무 받침으로 시공되어 있으며, 금회 점검시 고무재 밀림이 추가 발생된 바, 기존 손상인 본체 고무재 밀림, 받침콘크리트 및 무수축물탈 균열 등과 더불어 내구성 확보를 위한 보수가 필요하다. 특히, 고무재 밀림의 경우 지속적인 점검을 통한 손상의 추가 발생 및 진전여부 확인이 요구된다.

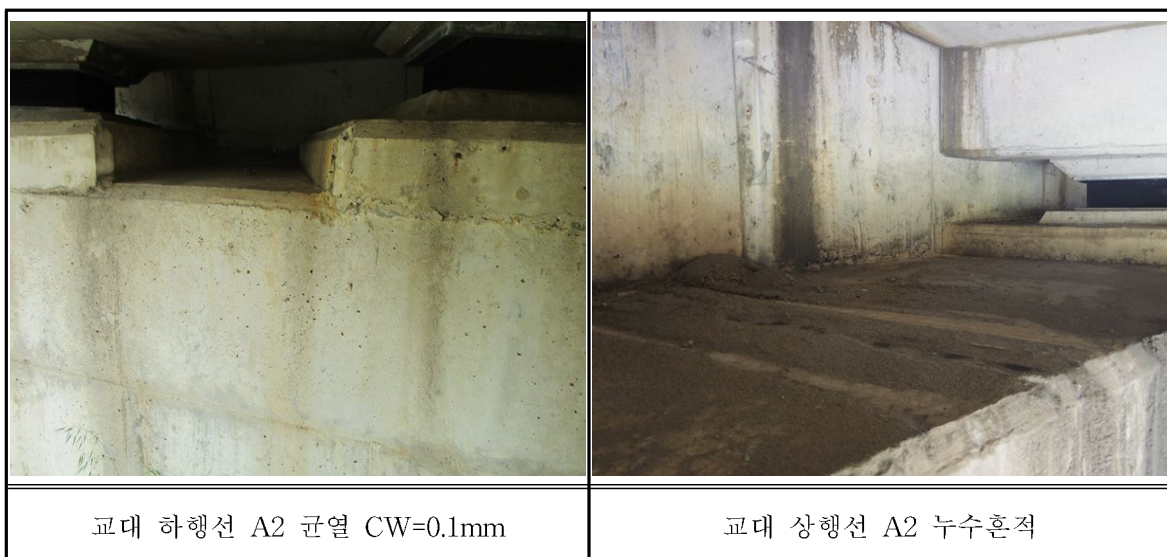
하부구조의 외관조사 결과, 일부 구간 균열 및 망상균열이 추가 발생하였으며, 기존 손상인 폭 0.2mm 이하의 균열 및 보수부 재균열, 백태, 체수 및 누수흔적, 접합부 실란트 손상, 재료분리 등이 조사된 바, 내구성 확보 차원의 적절한 보수가 필요하다. 특히, 체수 및 누수흔적의 경우 신축이음 하부 누수와 연계된 보수 계획이 필요하다.

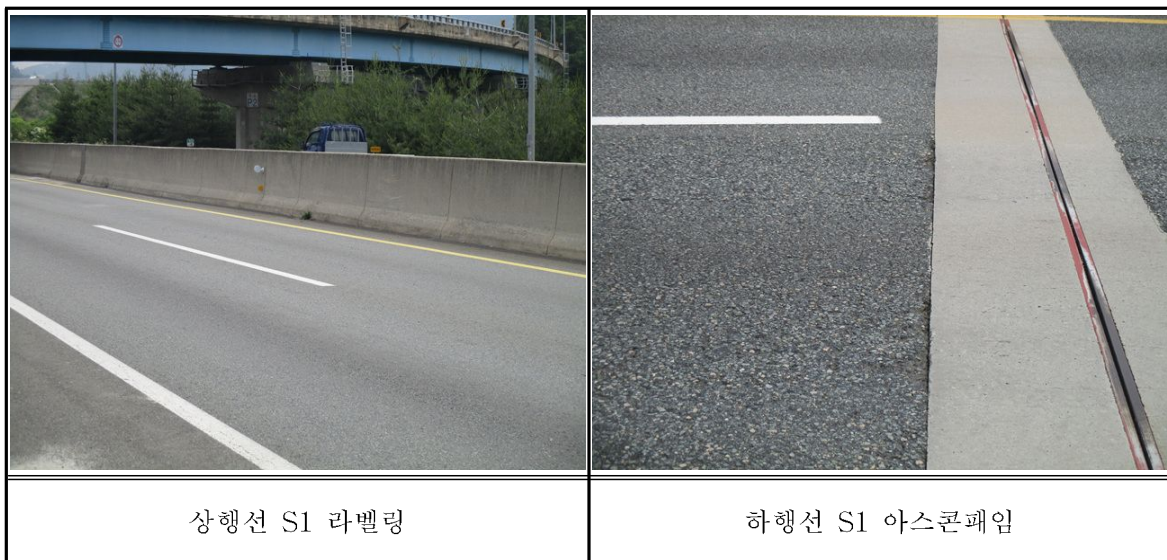
아스팔트로 시공된 교면포장은 노후화 및 중차량의 반복적인 통행으로 인한 아스콘 라벨링 및 국부적인 패임 등의 손상이 발생한 상태이다. 기 손상에 대해서는 진전시 내구성 확보 및 차량의 주행 성능 향상을 위해 일부 보수가 필요하며, 주의관찰 및 유지관리가 필요한 것으로 판단된다.

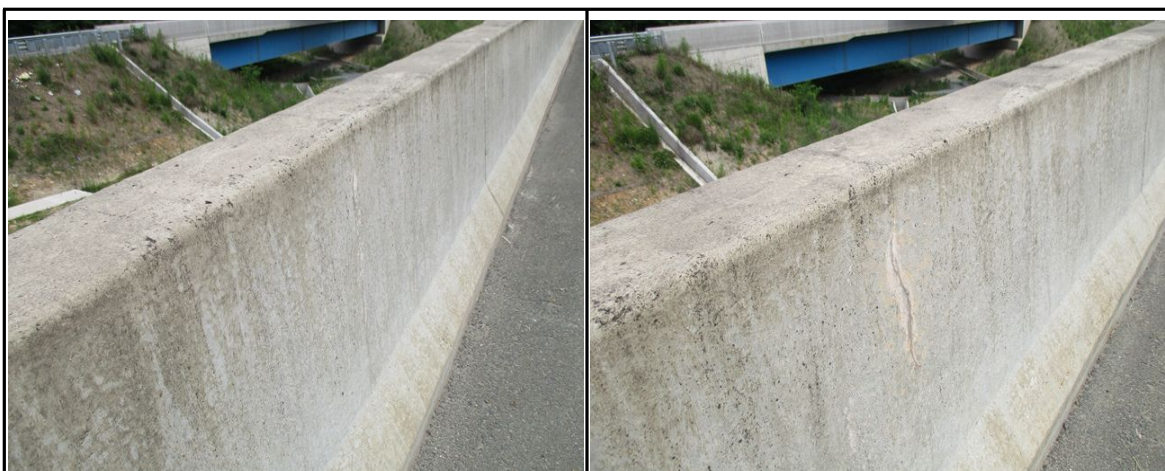
콘크리트 방호벽의 외관조사 결과, 균열 및 균열부 백태, 백태 등의 손상이 조사되었고, 기 손상으로 확인된 바, 지속적인 관찰 후 진전시 표면처리 등의 조치가 필요하다.

상행선 S1 균열 CW=0.1mm

상행선 S1 균열부백태

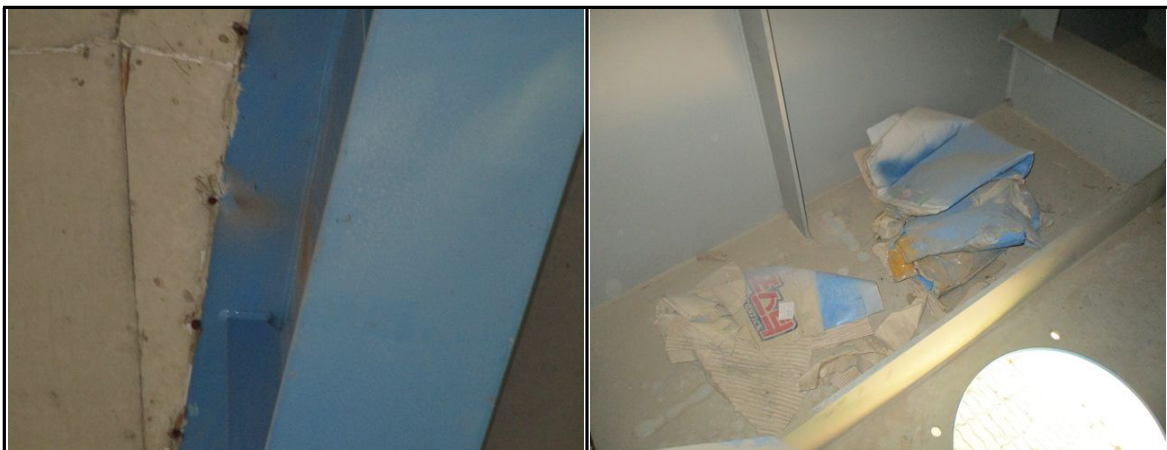
거더 내·외부 및 가로보(세로보)의 외관조사 결과, 추가 발생 손상은 없으나, 기존 손상인 세로보 도장손상, 거더내부 이물질퇴적, 누수흔적 등이 조사된 바, 지속적인 관찰 및 청소 등의 정비가 필요하다.

세로보 하행선 S1 도장손상

거더내부 상행선 G2-S1 이물질퇴적

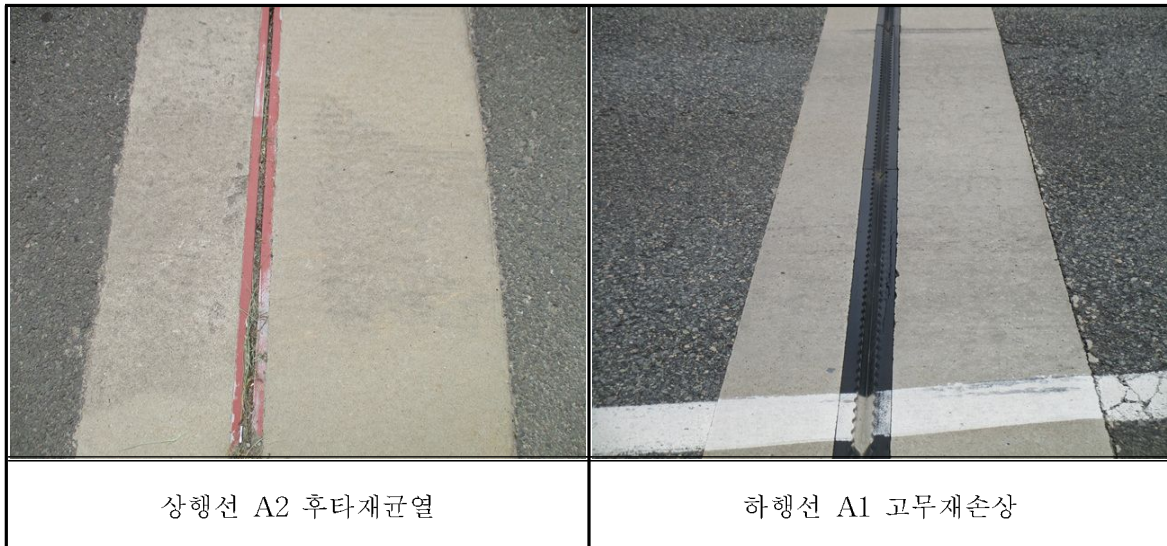
신축이음의, 외관조사 결과, 추가 발생 손상은 없으나, 기존 손상인 본체 고무재 손상, 후타재 균열, 접속부 이격 등이 조사된 바, 내구성 확보를 위한 보수 및 정비가 필요하다.

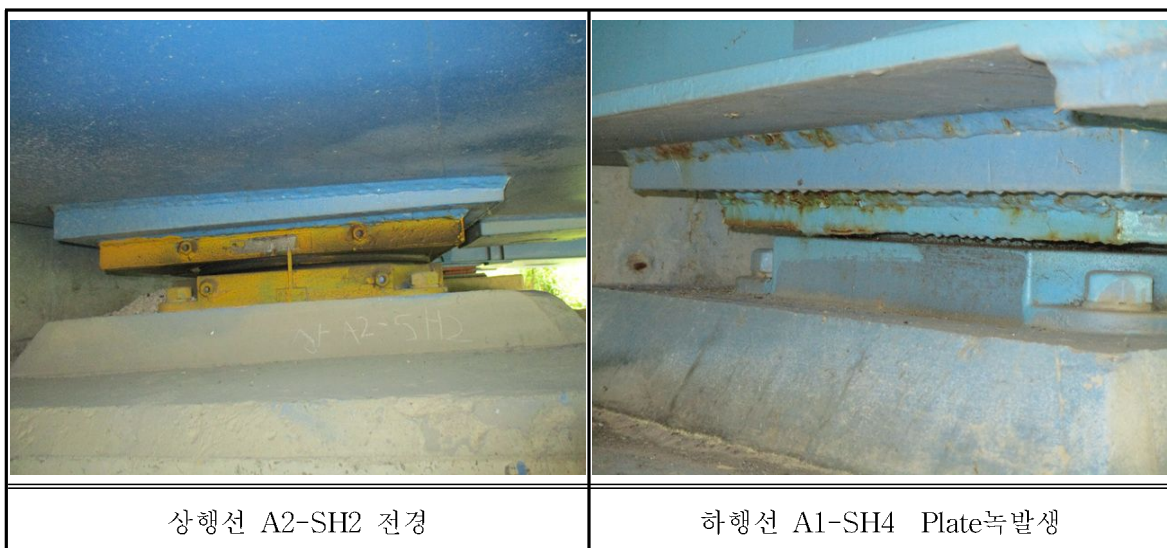
교량받침은 포트받침으로 시공되어 있으며, 기존 손상인 플레이트 녹발생 등이 조사되었고, 진전시 재도장 등의 조치가 요구된다.

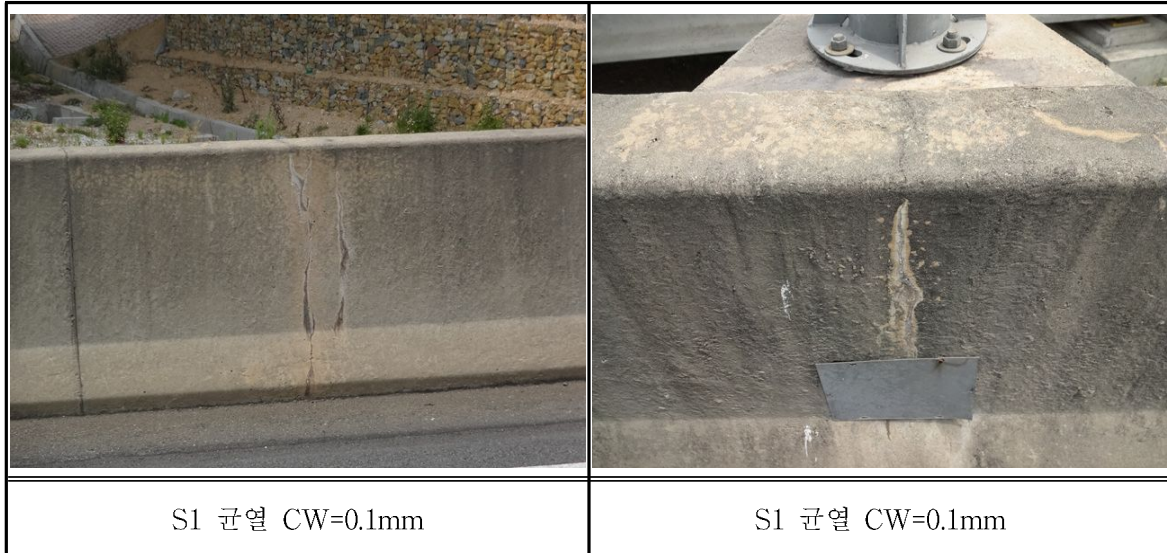
콘크리트 방호벽의 외관조사 결과, 일부 구간에서 균열이 조사되었고, 기 손상으로 확인된 바, 지속적인 관찰 후 진전시 표면처리 등의 조치가 필요하다.

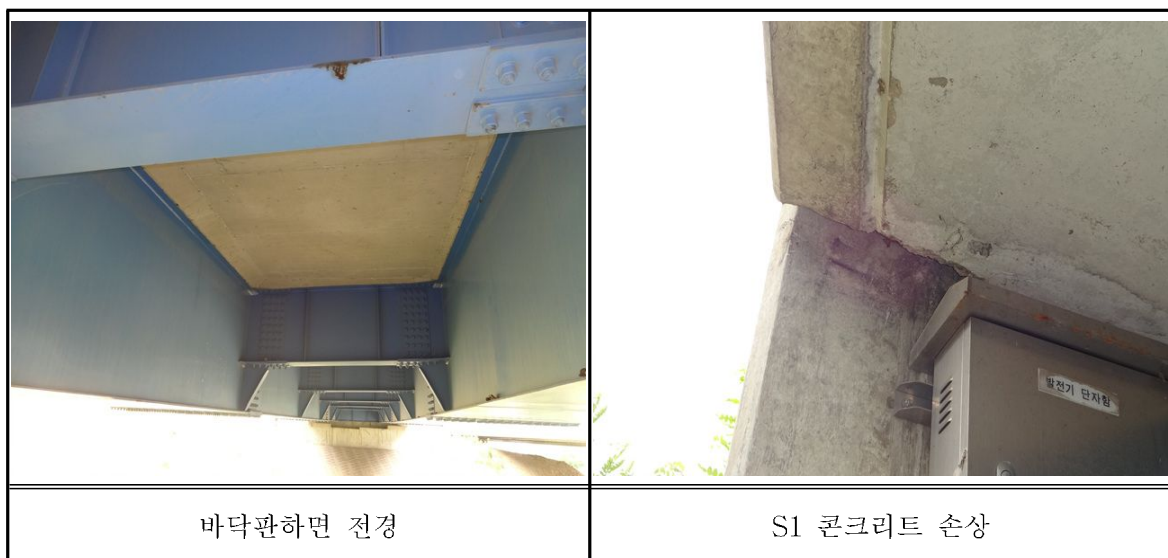
바닥판 하면의 외관조사 결과, 국부적인 콘크리트 손상이 조사되었고, 기 손상으로 확인된 바, 지속적인 관찰 후 진전시 단면보수 등의 조치가 필요하다. 바닥판 하면의 유간은 충분히 확보되어 있으므로 시설물의 안전성에 큰 문제가 없는 것으로 판단된다.

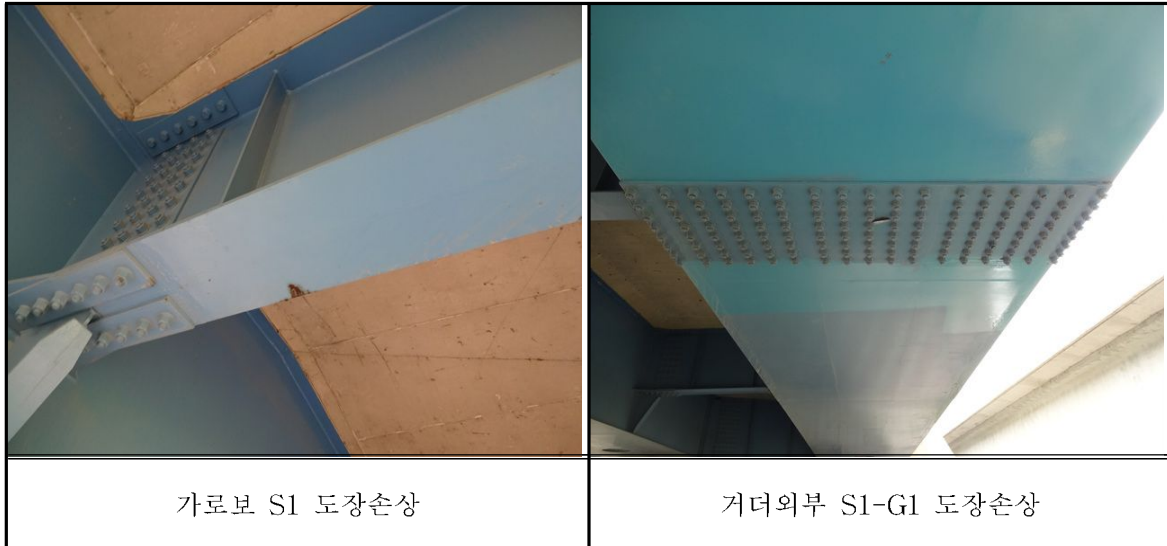
거더 내·외부 및 가로보(세로보)의 외관조사 결과, 추가 발생 손상은 없으나, 기존 손상인 도장손상 등이 조사된 바, 지속적인 관찰 후 진전시 재도장 등의 정비가 필요하다.

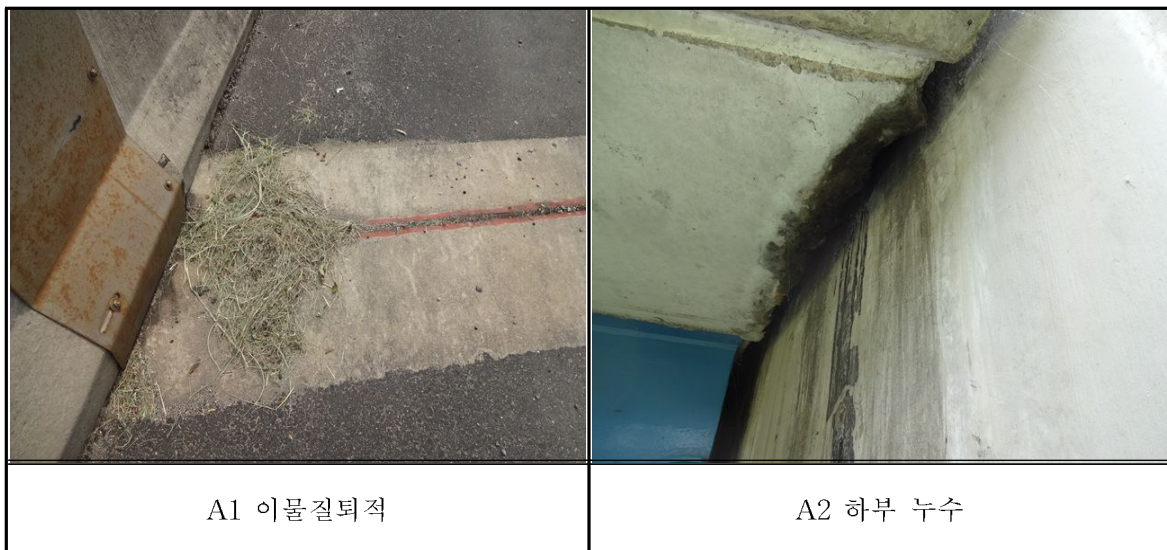
신축이음의, 외관조사 결과, 추가 발생 손상은 없으나, 기존 손상인 본체 이물질퇴적, 후타재 균열, 하부 누수, 하부 간격제 미제거 등이 조사된 바, 내구성 확보를 위한 보수 및 정비가 필요하다.

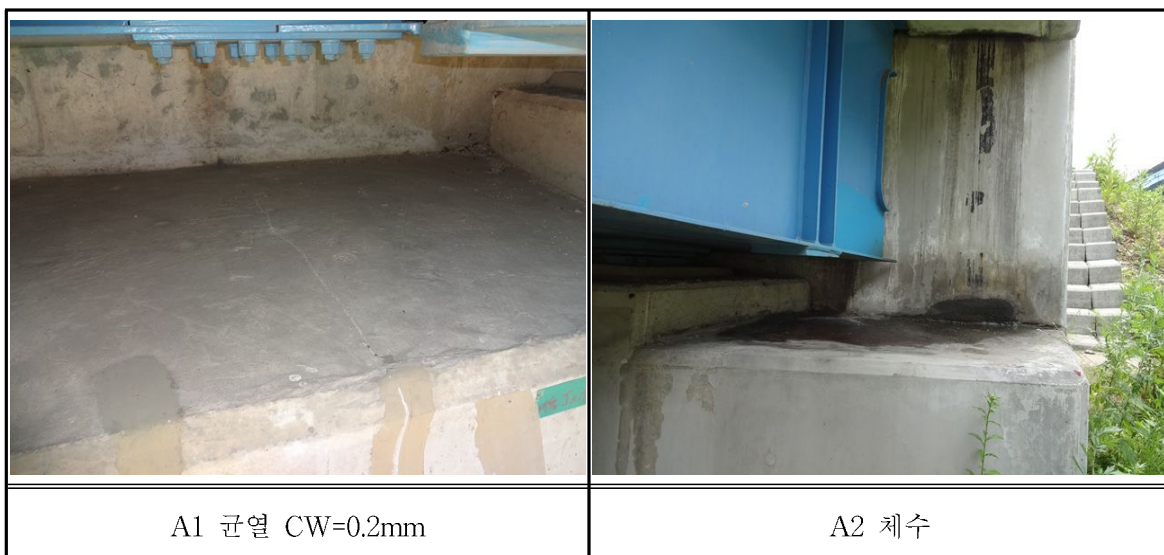
하부구조의 외관조사 결과, 일부 구간 균열 및 재균열, 체수, 범면 토사퇴적 등이 조사된 바, 내구성 확보 차원의 적절한 보수가 필요하다. 특히, 체수 및 누수흔적의 경우 장기적으로 신축이음 하부 누수와 연계된 보수 계획이 필요하다.

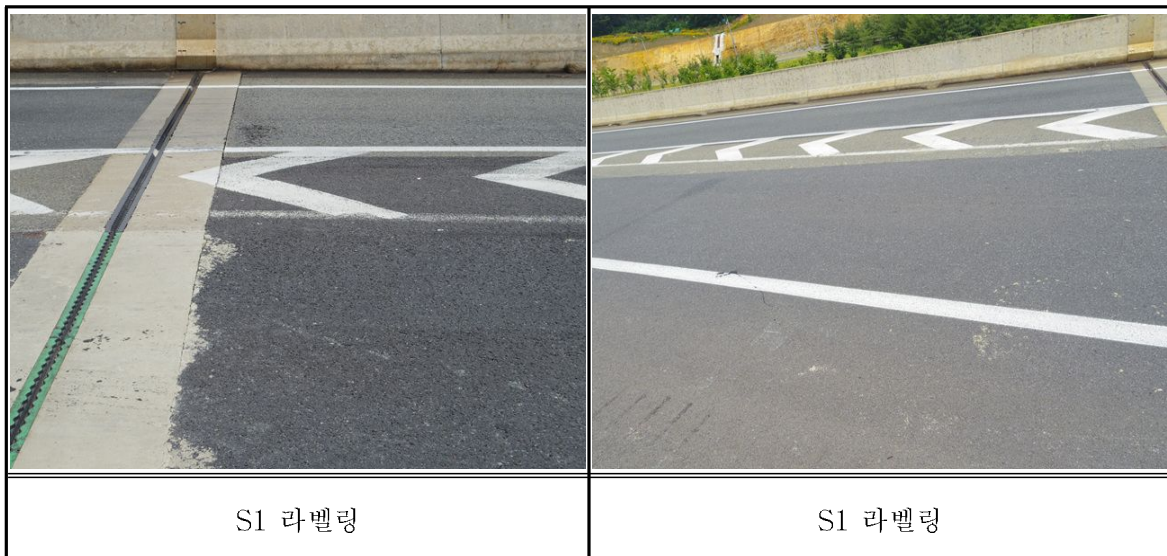
아스팔트로 시공된 교면포장은 노후화 및 중차량의 반복적인 통행으로 인한 아스콘 라벨링 등의 손상이 발생한 상태이다. 기 손상에 대해서는 진전시 내구성 확보 및 차량의 주행 성능 향상을 위해 일부 보수가 필요하며, 주의관찰 및 유지관리가 필요한 것으로 판단된다.

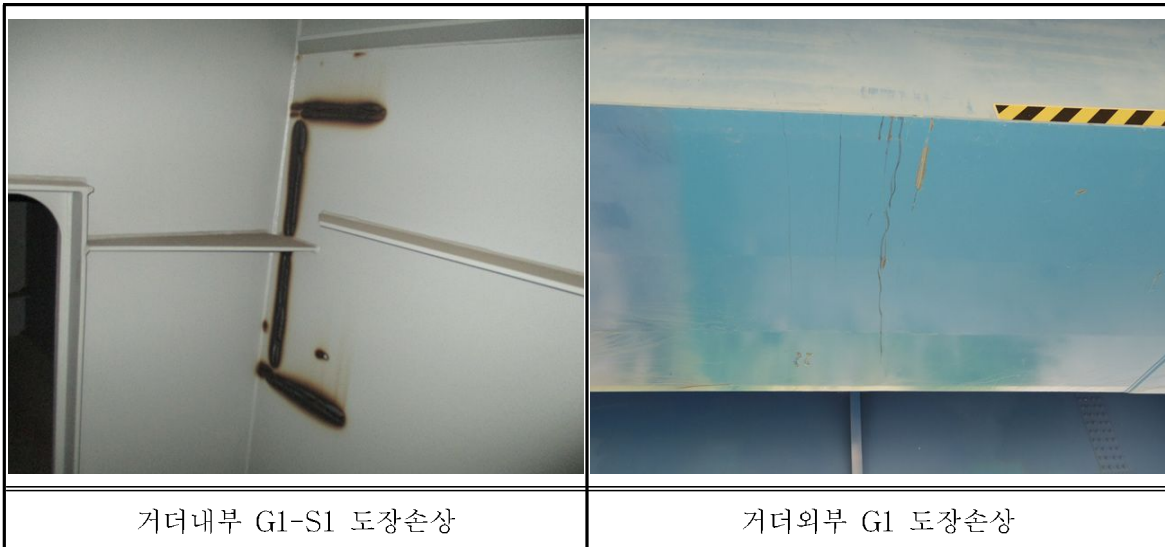
거더 및 가로보의 외관조사 결과, 기 손상부인 도장손상 등의 조사되었다. 기 손상부는 지속적인 관찰 후 진전시 재도장 등의 조치가 요구된다.

거더내부 G1-S1 도장손상

거더외부 G1 도장손상

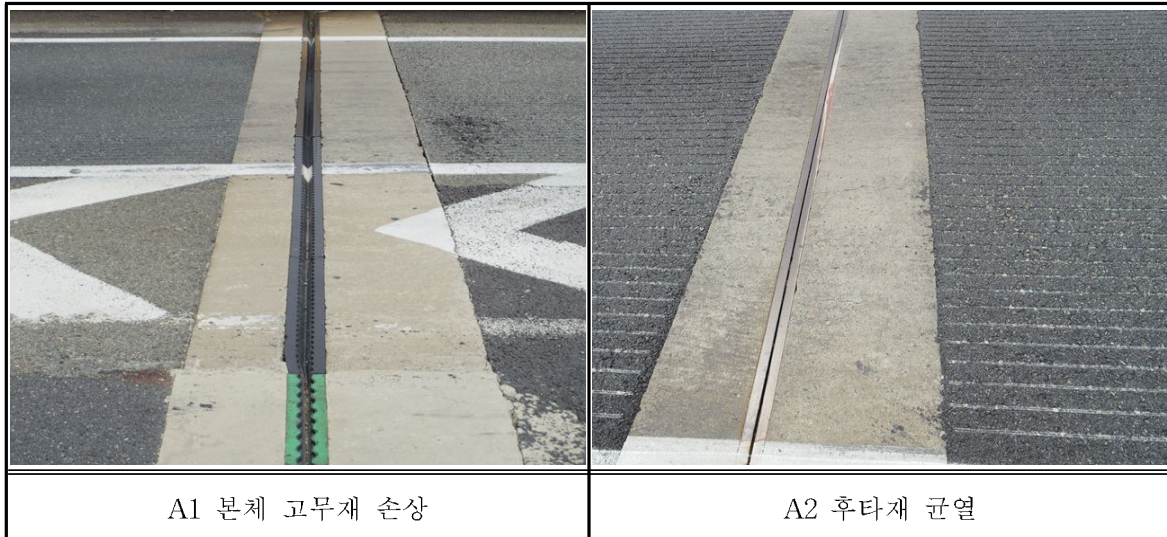
신축이음의, 외관조사 결과, 추가 발생 손상은 없으나, 기존 손상인 본체 이물질 퇴적, 고무재 손상, 후타재 균열 등이 조사된 바, 내구성 확보를 위한 보수 및 정비가 필요하다.

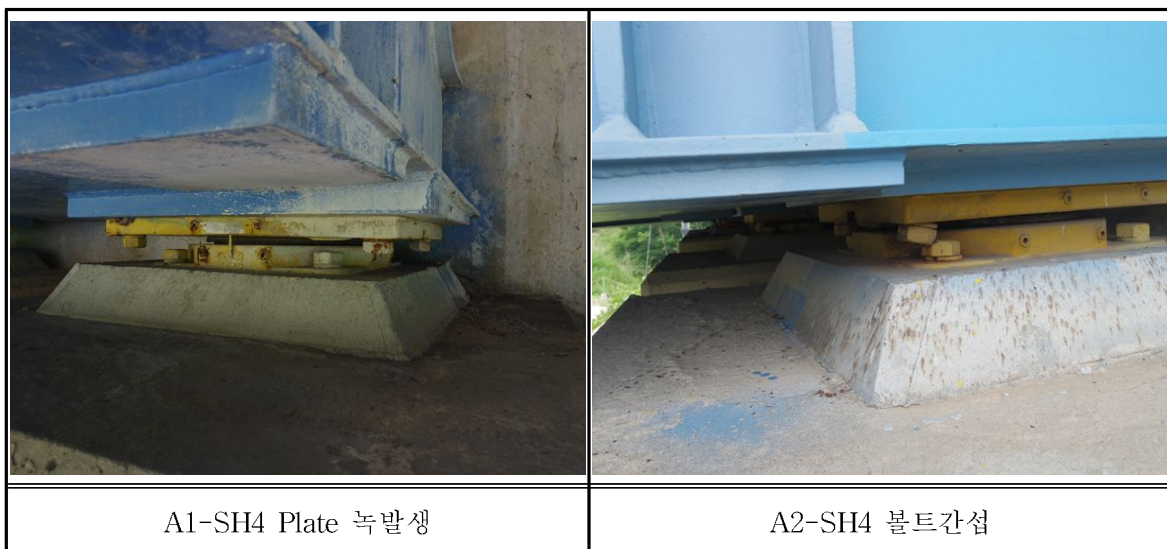
교량받침은 포트받침으로 시공되어 있으며, 금회 점검시 고무재 밀림이 추가 발생된 바, 기존 손상인 본체 고무재 밀림, 받침콘크리트 및 무수축물탈 균열 등과 더불어 내구성 확보를 위한 보수가 필요하다. 특히, 고무재 밀림의 경우 지속적인 점검을 통한 손상의 추가 발생 및 진전여부 확인이 요구된다.

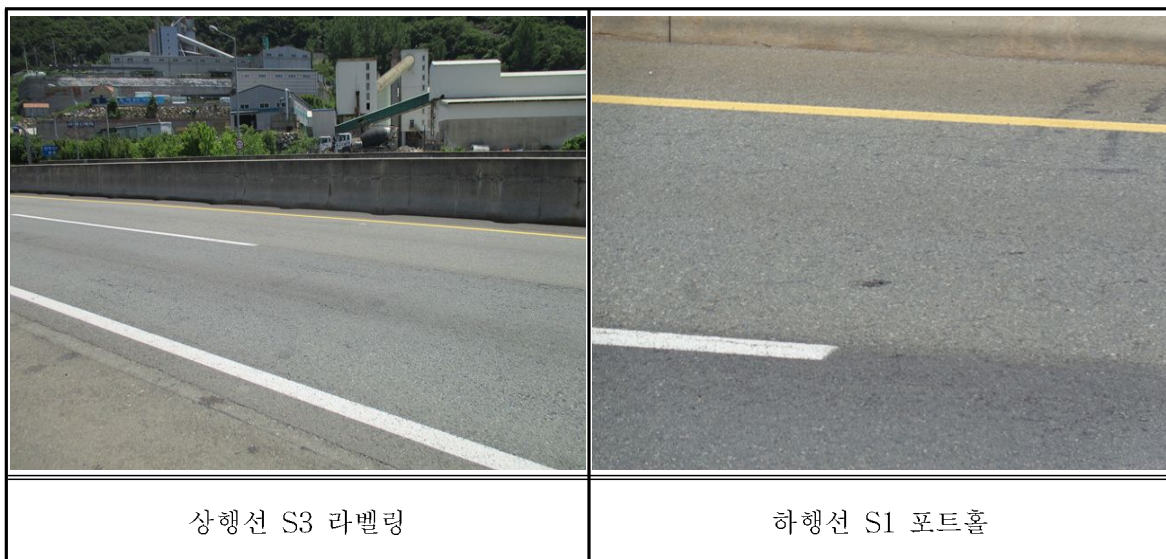
아스팔트로 시공된 교면포장은 노후화 및 중차량의 반복적인 통행으로 인한 아스콘 라벨링 및 국부적인 포트홀 등의 손상이 발생한 상태이다. 기 손상에 대해서는 진전시 내구성 확보 및 차량의 주행 성능 향상을 위해 일부 보수가 필요하며, 주의관찰 및 유지관리가 필요한 것으로 판단된다.

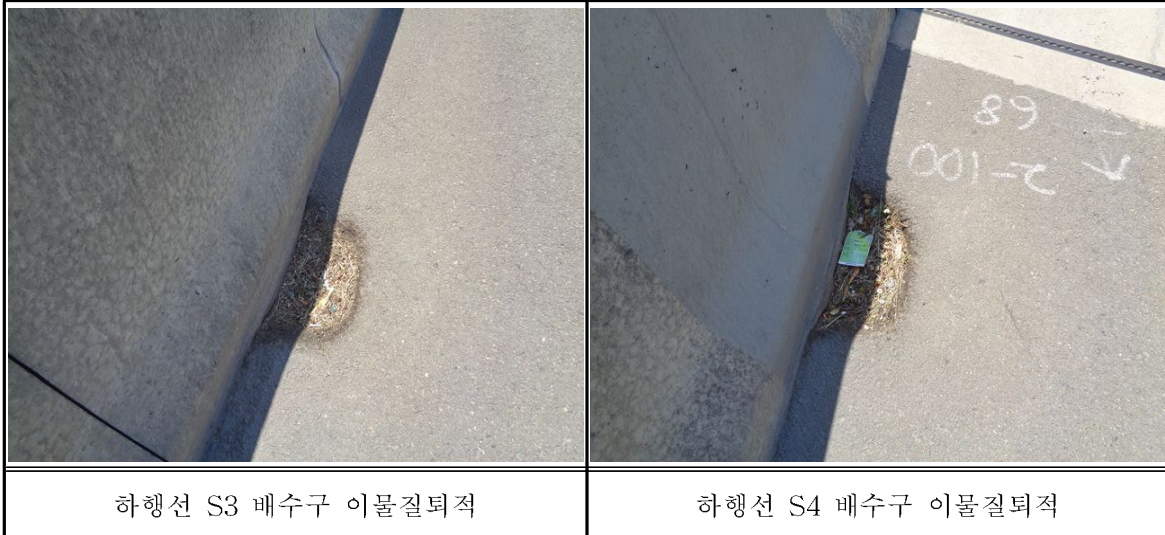
배수시설의 외관조사 결과, 포장부 일부 구간에 배수구 막힘이 조사되었고, 기 손상부는 청소 등의 조치가 요구된다.

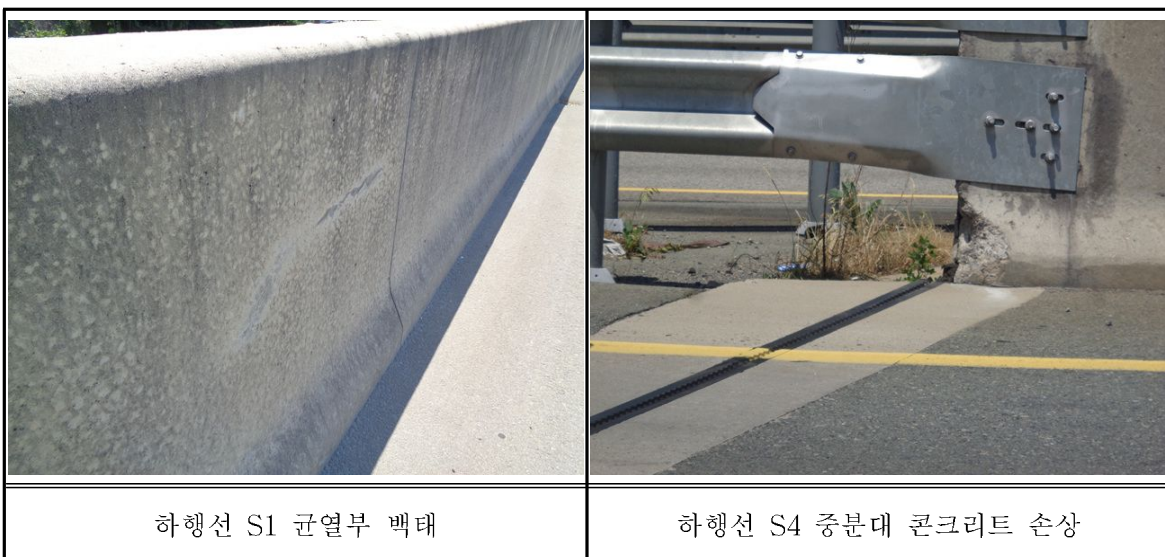
콘크리트 방호벽의 외관조사 결과, 일부 구간에서 균열 및 균열부백태, 콘크리트 손상 등이 조사되었고, 기 손상부는 지속적인 관찰 후 진진시 표면처리, 단면보수 등의 조치가 요구된다.

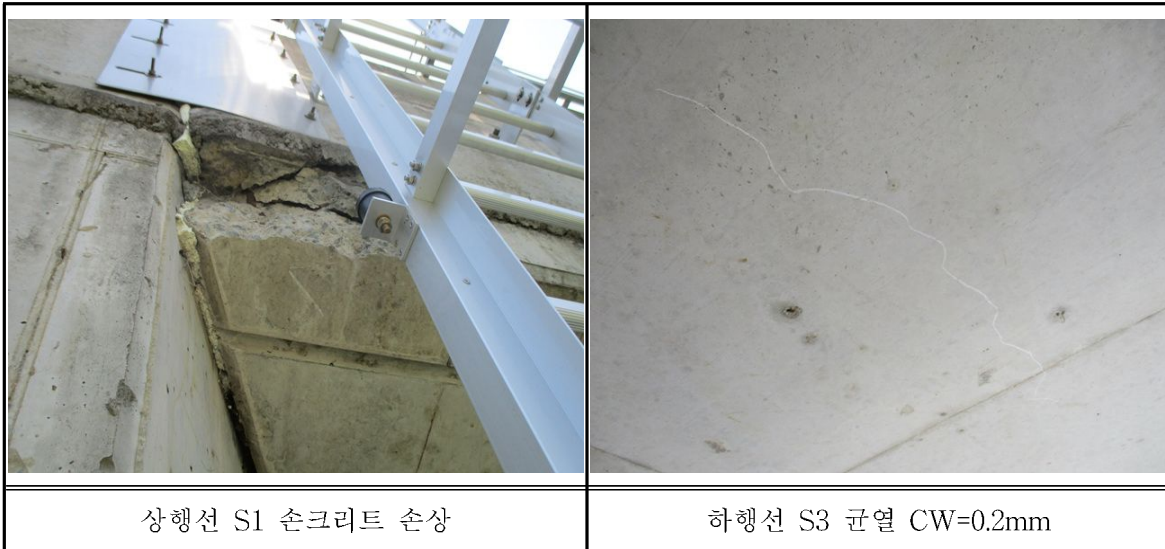
바닥판 하면은 시설물의 노후화로 인한 콘크리트 손상 및 철근노출, 균열, 백태, 망상균열 등의 손상이 조사되었다. 바닥판 하면의 유간은 충분히 확보되어 있으므로 시설물의 안전성에 큰 문제가 없는 것으로 판단된다. 기 손상부는 지속적인 관찰 후 진전시 표면처리, 단면보수 등의 조치가 요구된다.

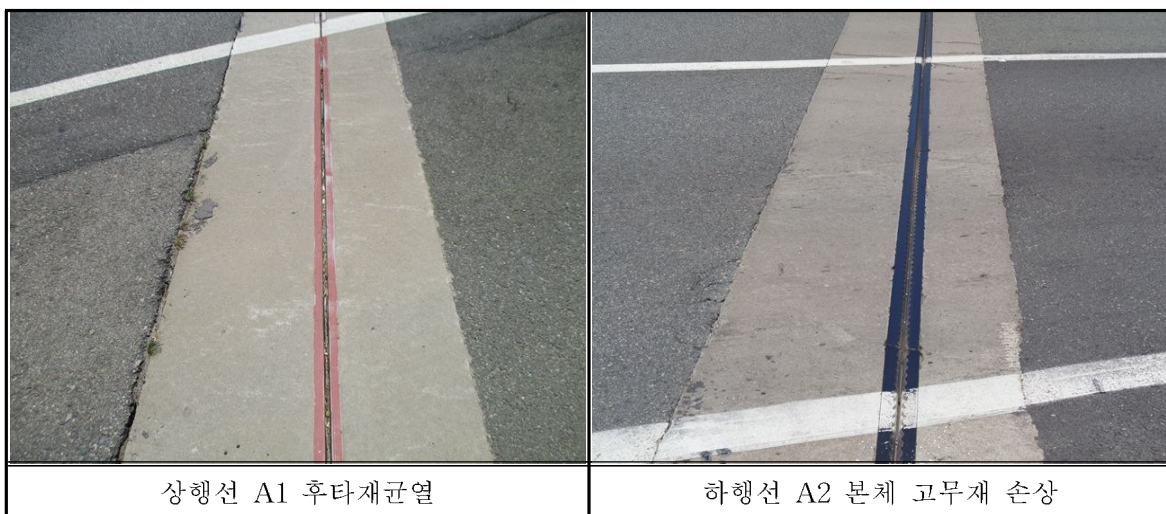
신축이음의, 외관조사 결과, 추가 발생 손상은 없으나, 기존 손상인 본체 이물질 퇴적, 고무재 손상, 후타재 균열, 접속부 이격 등이 조사된 바, 내구성 확보를 위한 보수 및 정비가 필요하다.

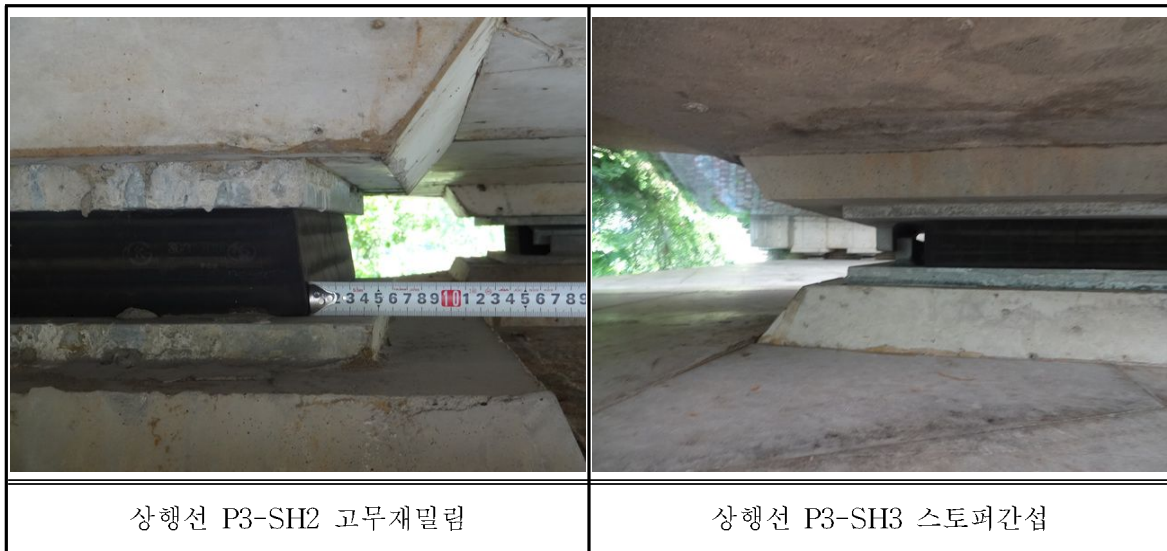
교량받침은 탄성고무 받침으로 시공되어 있으며, 기존 손상인 본체 고무재 밀림, 스토퍼 간섭, 무수축물탈 균열 등의 손상이 조사되었고, 기 손상부는 지속적인 관찰 후 진전시 내구성 확보를 위한 보수가 필요하다. 특히, 고무재 밀림의 경우 지속적인 점검을 통한 손상의 추가 발생 및 진전여부 확인이 요구된다.

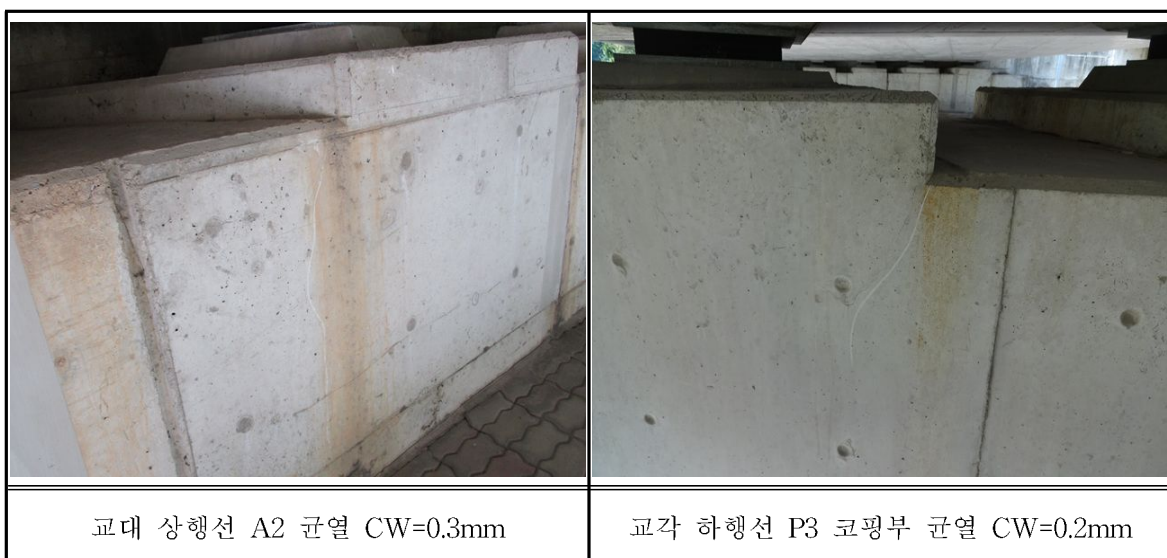
하부구조의 외관조사 결과, 일부 구간 균열 및 누수흔적, 법면 공동 및 침하, 실란트 손상, 법면 블록 탈락 등이 조사된 바, 손상의 진전시 내구성 확보 차원의 표면처리, 단면보수 등의 적절한 보수가 필요하다.

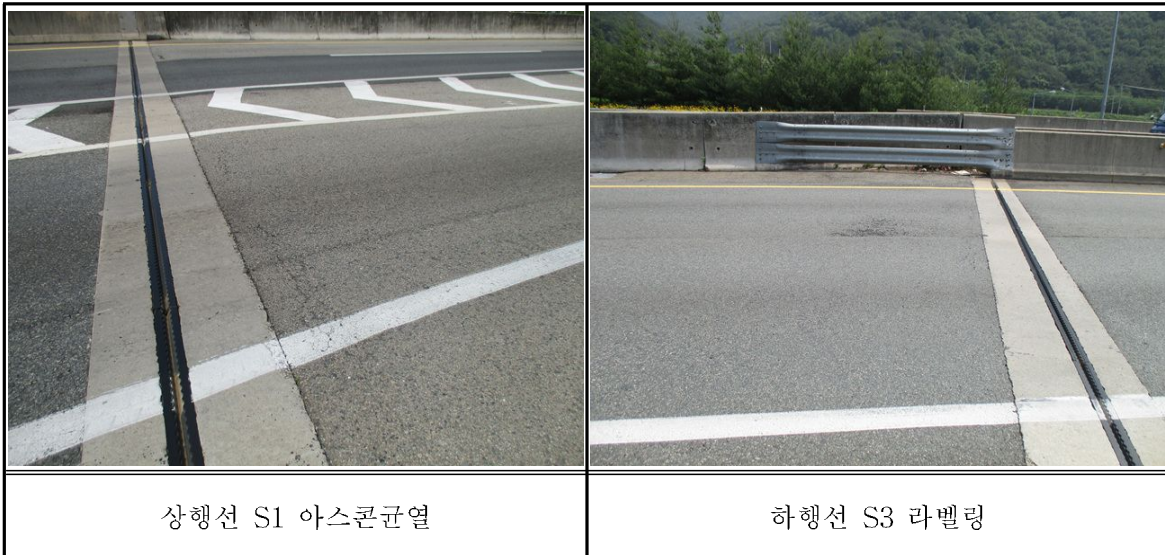
아스팔트로 시공된 교면포장은 노후화 및 중차량의 반복적인 통행으로 인한 아스콘 라벨링 및 균열 등의 손상이 발생한 상태이다. 기 손상에 대해서는 진전시 내구성 확보 및 차량의 주행 성능 향상을 위해 일부 보수가 필요하며, 주의관찰 및 유지관리가 필요한 것으로 판단된다.

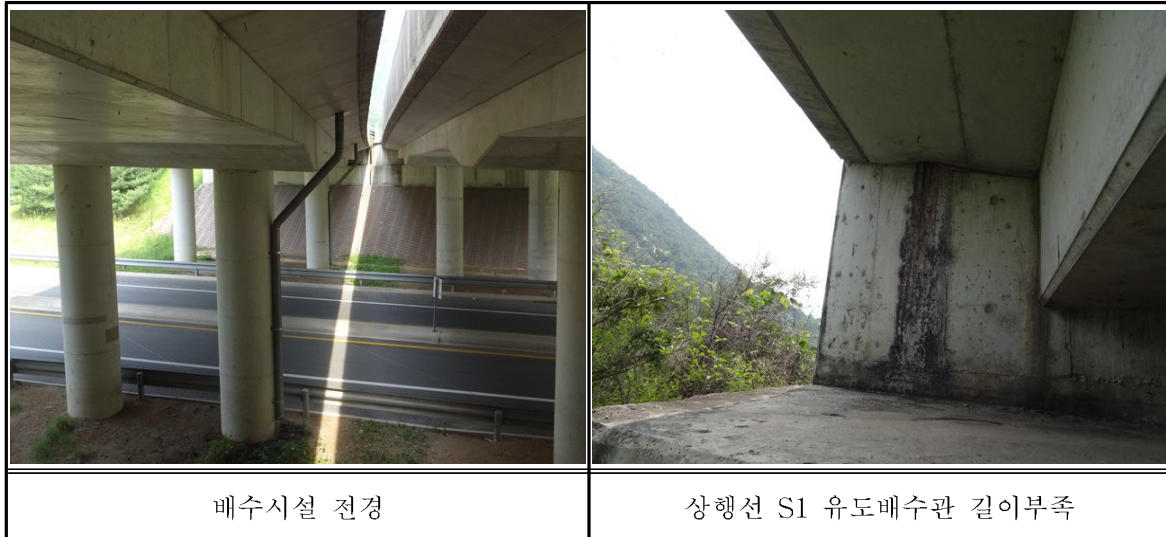
배수시설의 외관조사 결과, 일부 구간에서 유도배수관 길이부족이 조사되었고, 기 손상부는 유도배수관 설치 등의 조치가 요구된다. .

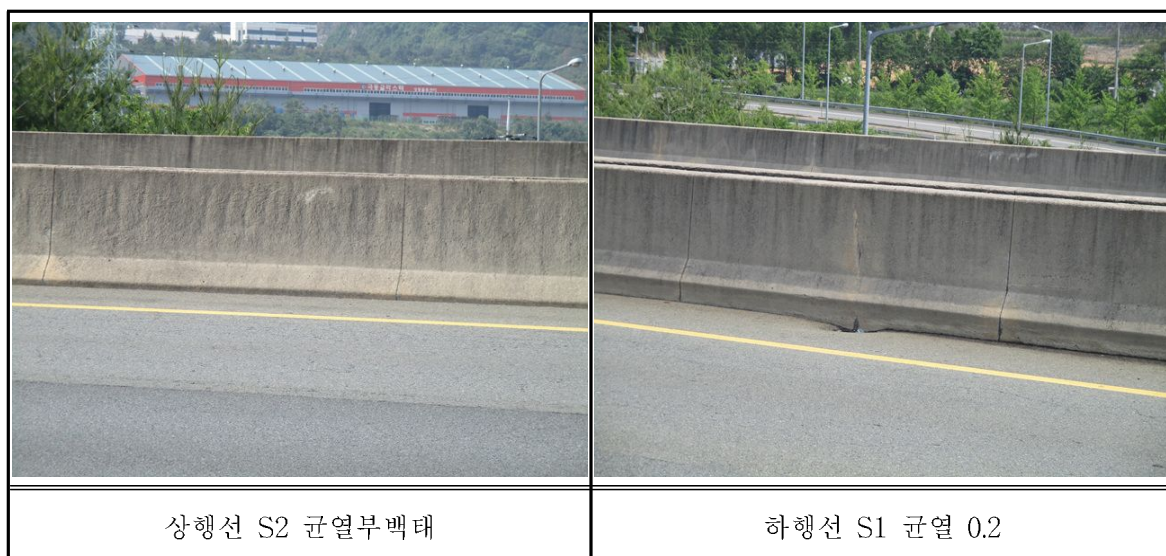
콘크리트 방호벽의 외관조사 결과, 일부 구간에서 균열 및 균열부 백태 등의 손상이 조사되었고, 기 손상부는 지속적인 관찰 후 진전시 표면처리 등의 조치가 요구된다.

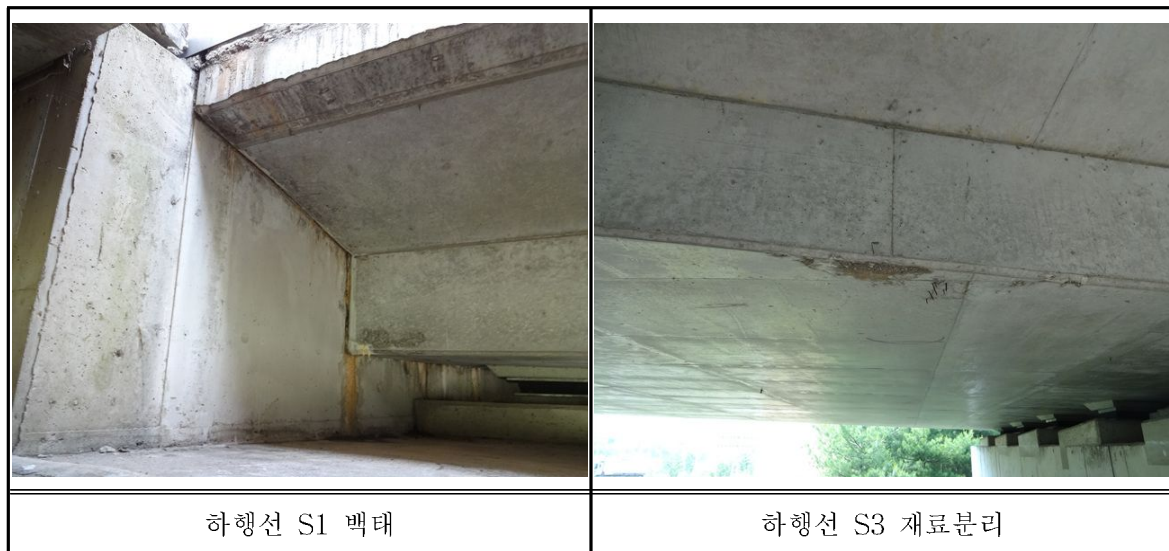
바닥판 하면은 시설물의 노후화로 인한 콘크리트 균열, 백태, 재료분리 등의 손상이 조사되었다. 바닥판 하면의 유간은 충분히 확보되어 있으므로 시설물의 안전성에 큰 문제가 없는 것으로 판단된다. 기 손상부는 지속적인 관찰 후 진전시 표면처리 등의 조치가 요구된다.

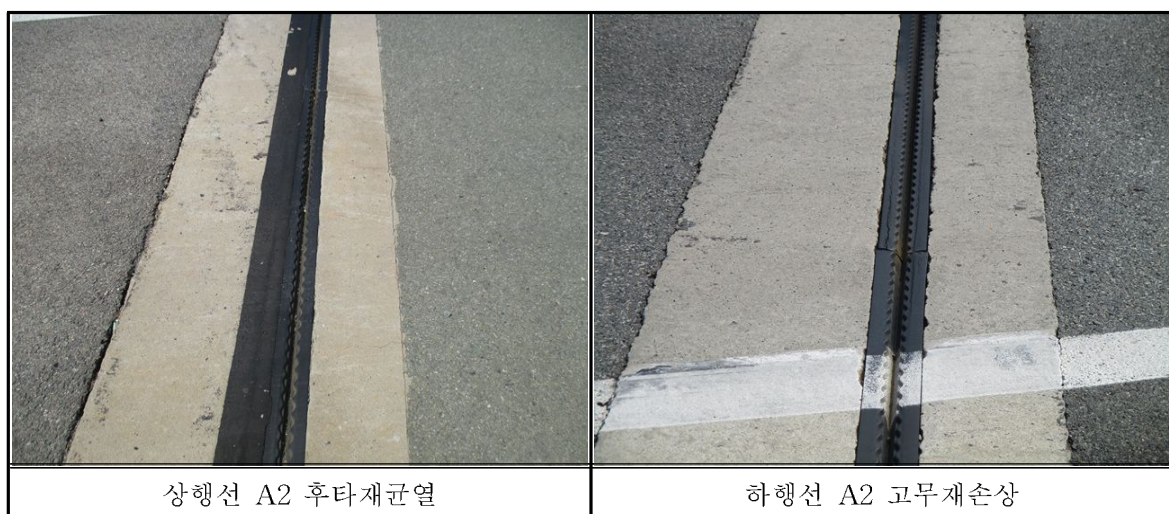
신축이음의, 외관조사 결과, 추가 발생 손상은 없으나, 기존 손상인 본체 이물질 퇴적, 고무재 손상, 후타재 균열, 접속부 이격 등이 조사되었고, 기 손상부는 진전시 내구성 확보를 위한 보수 및 정비가 필요하다

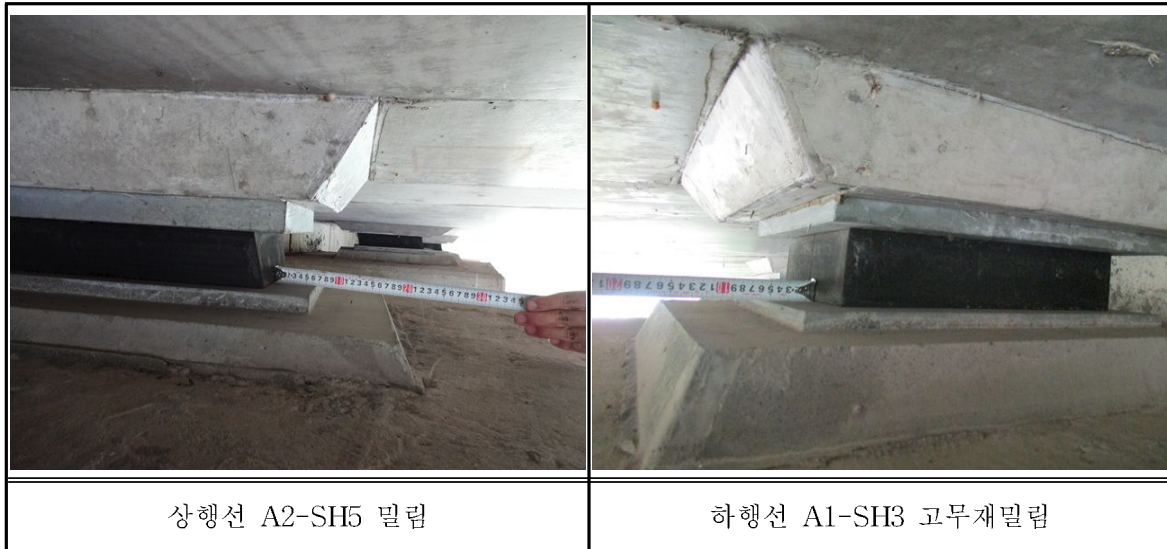
교량받침은 탄성고무 받침으로 시공되어 있으며, 외관조사 결과, 고무재 밀림, 받침 콘크리트 및 무수축물탈 균열 등의 손상이 조사되었고, 기 손상구간은 진전시 내구성 확보를 위한 보수가 필요하다. 특히, 고무재 밀림의 경우 지속적인 점검을 통한 손상의 추가 발생 및 진전여부 확인이 요구된다.

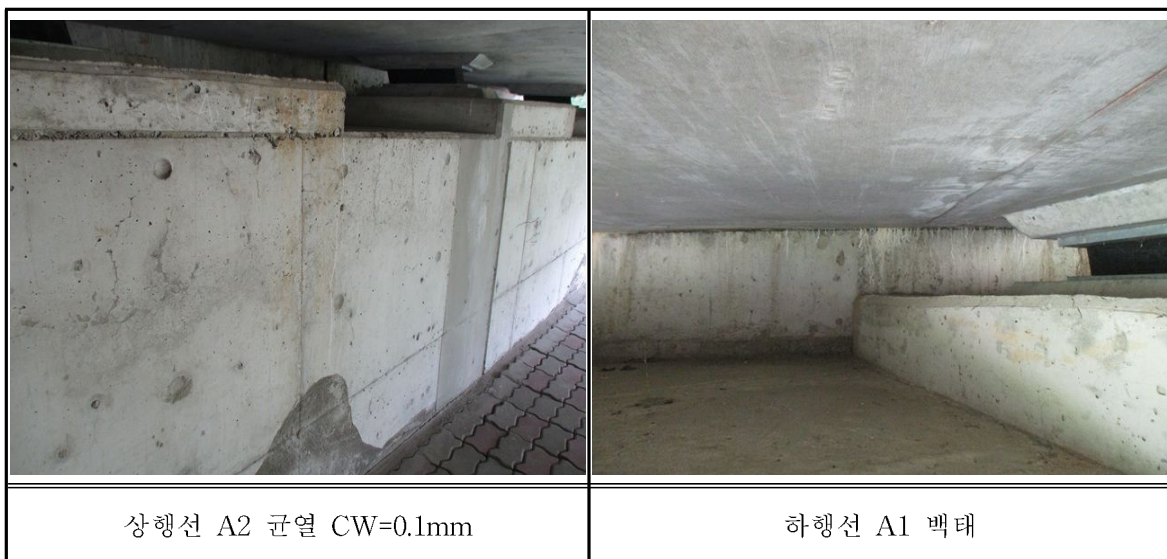
하부구조의 외관조사 결과, 일부 구간 균열 및 백태, 누수흔적, 접합부 실란트 손상, 점검계단 이격 등이 조사된 바, 내구성 확보 차원의 적절한 보수가 필요하다. 특히, 체수 및 누수흔적의 경우 신축이음 하부 누수와 연계된 보수 계획이 필요하다.

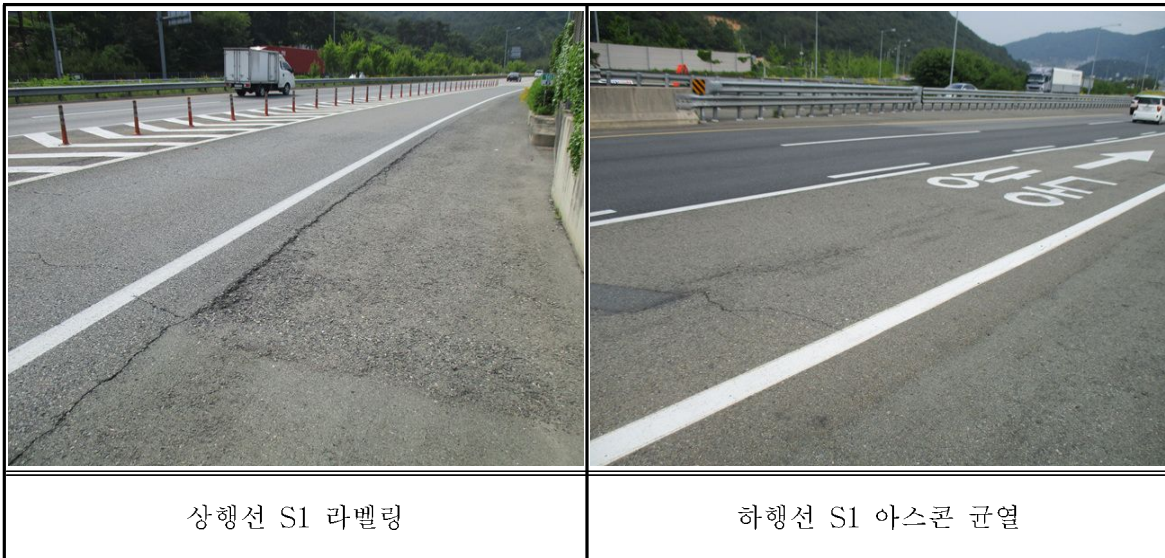
아스팔트로 시공된 교면포장은 노후화 및 중차량의 반복적인 통행으로 인한 아스콘 균열 및 망상균열, 라벨링 등의 손상이 발생한 상태이다. 기 손상에 대해서는 진전시 내구성 확보 및 차량의 주행 성능 향상을 위해 일부 보수가 필요하며, 주의관찰 및 유지관리가 필요한 것으로 판단된다.
