**2016년 상반기 시설물 정기점검 용역(10공구)**  
**정 기 점 검 보 고 서**  
**[ 기타종 시설물 / 교량 ]**

**2016. 6.**

**新 대구부산고속도로주식회사**  
**New DAEGU BUSAN Expressway Co., Ltd.**

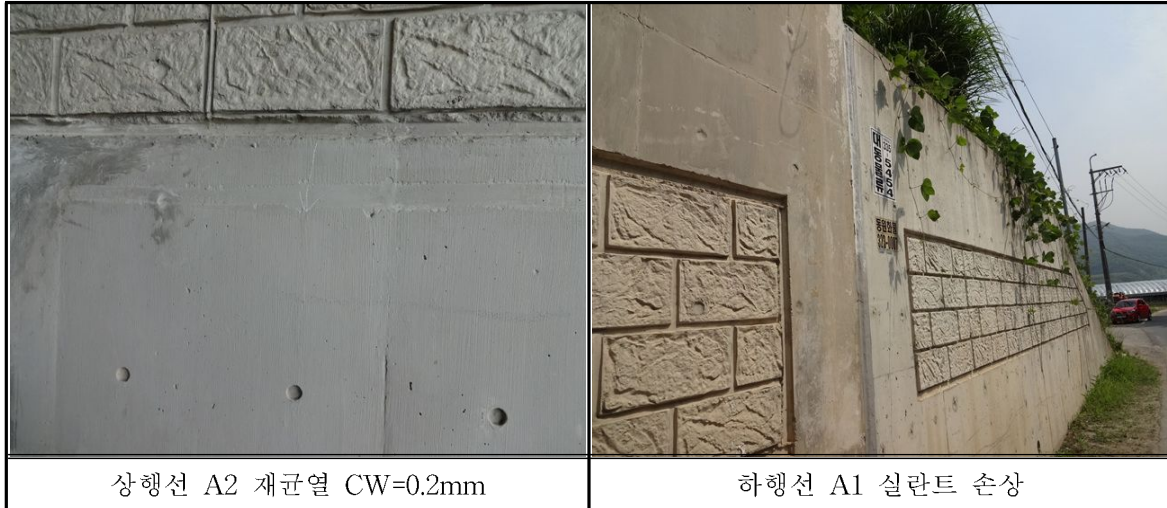
벽체의 외관조사 결과, 일부 구간에서 균열 및 재균열, 실란트 파손 등의 손상이 조사되었고, 기 손상부는 지속적인 관찰 후 진전시 표면처리 등의 조치가 요구된다.

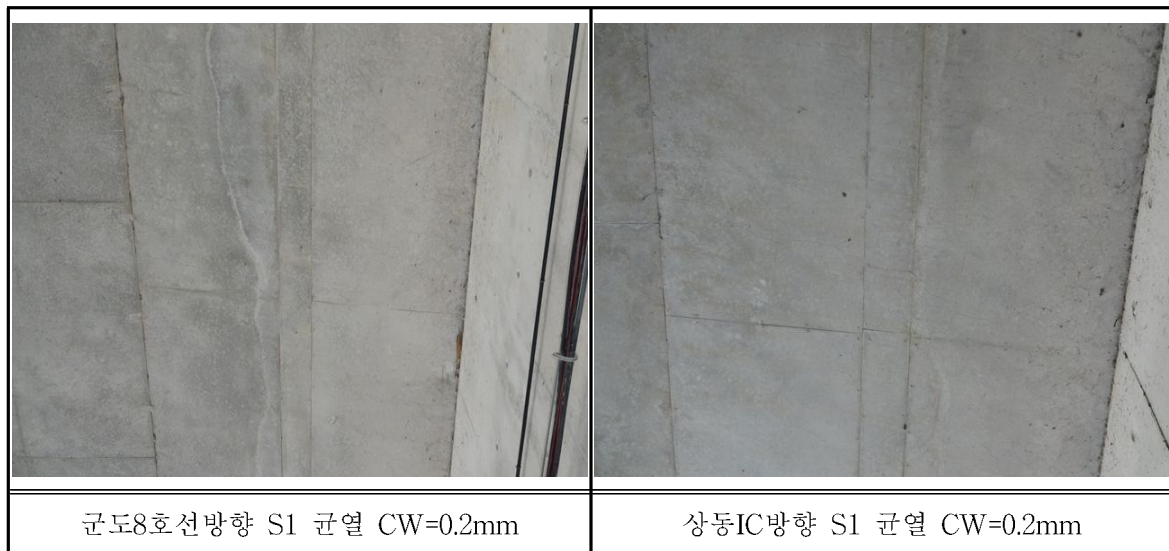
바닥판 하면은 시설물의 노후화로 인한 콘크리트 균열 등의 손상이 조사되었다. 바닥판 하면의 유간은 충분히 확보되어 있으므로 시설물의 안전성에 큰 문제가 없는 것으로 판단된다. 기 손상부는 지속적인 관찰 후 진전시 표면처리 등의 조치가 요구된다.

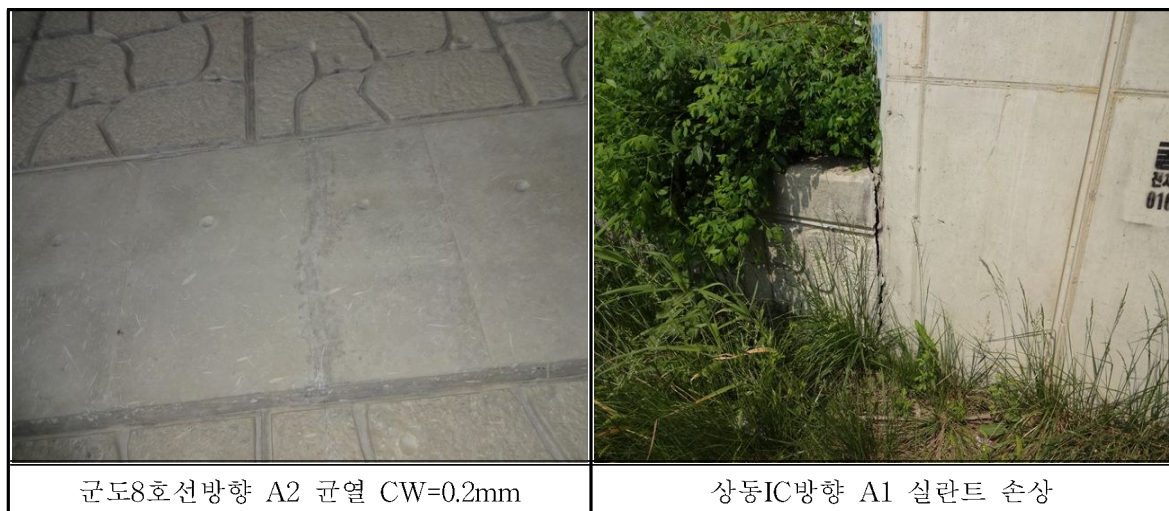
벽체의 외관조사 결과, 일부 구간에서 균열 및 실란트 파손 등의 손상이 조사되었고, 기 손상부는 지속적인 관찰 후 진전시 표면처리 등의 조치가 요구된다.

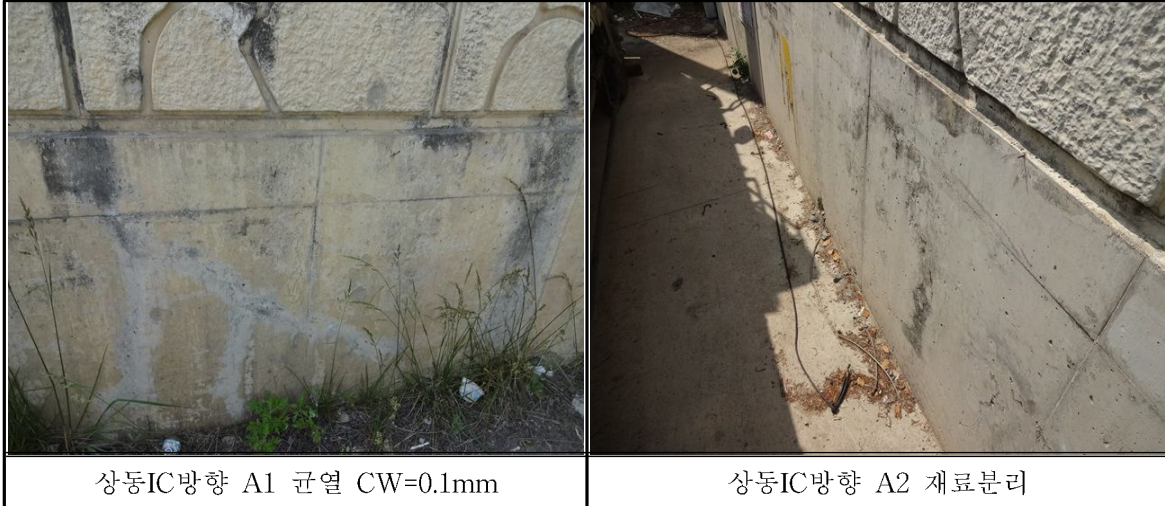
옹벽의 외관조사 결과, 일부 구간에서 균열 및 재료분리, 토사유출 등의 손상이 조사되었고, 기 손상부는 지속적인 관찰 후 진전시 표면처리 등의 조치가 요구된다.

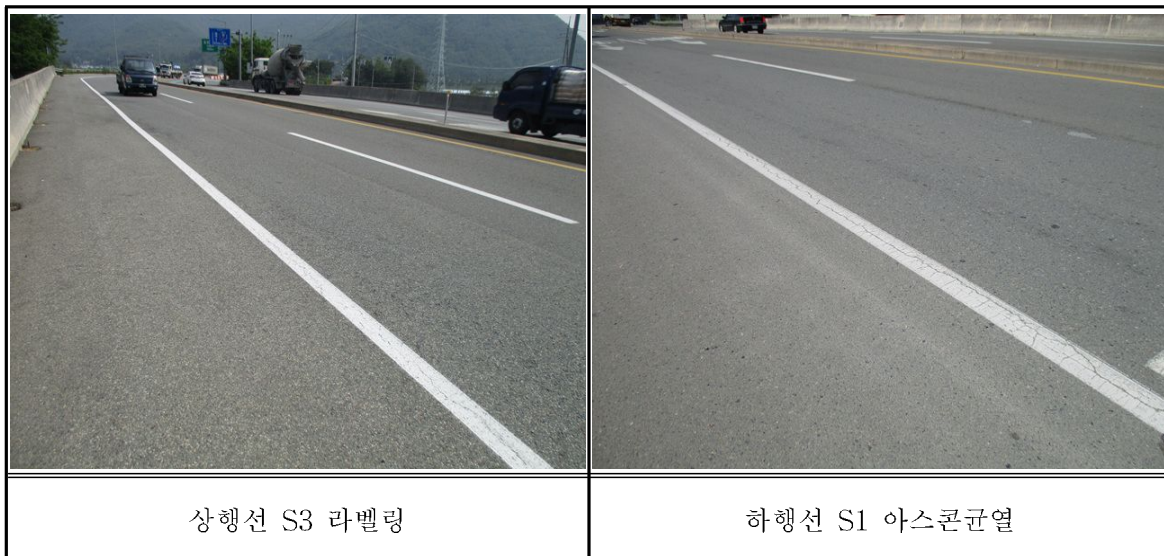
아스팔트로 시공된 교면포장은 노후화 및 중차량의 반복적인 통행으로 인한 아스콘 균열 및 라벨링, 국부적인 포트홀 등의 손상이 발생된 상태이다. 기 손상에 대해서는 진전시 내구성 확보 및 차량의 주행 성능 향상을 위해 일부 보수가 필요하며, 주의관찰 및 유지관리가 필요한 것으로 판단된다.

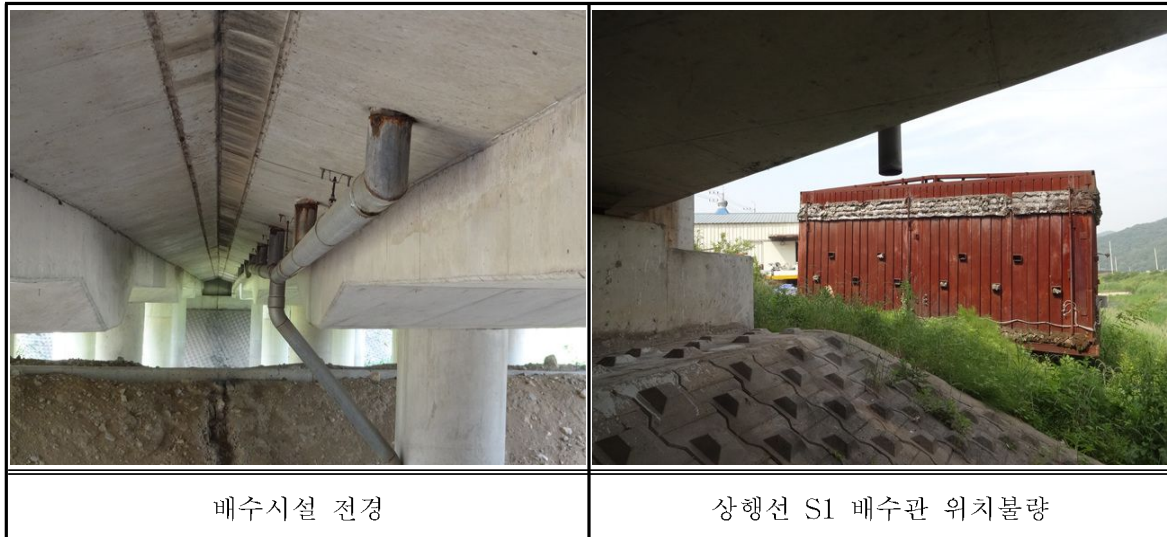
배수시설의 외관조사 결과, 일부 구간에서 위치불량이 조사되었고, 배수관 위치불량 구간은 교대 범면 손상을 초래할 수 있으므로, 유도배수관 연결 등의 조치가 요구된다.

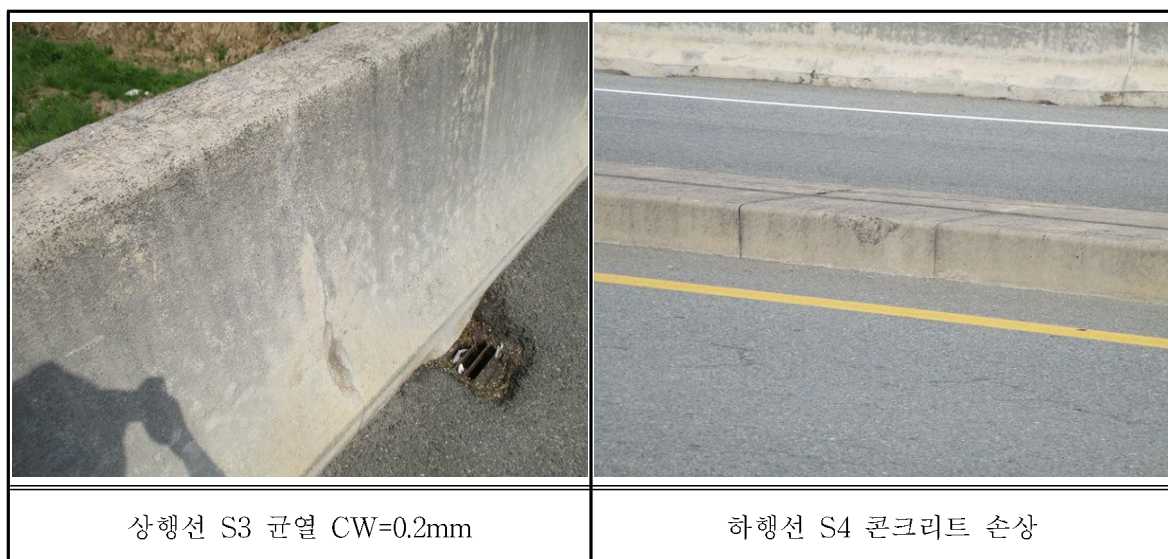
콘크리트 방호벽의 외관조사 결과, 일부 구간에서 균열 및 콘크리트 파손 등의 손상이 조사되었고, 기 손상부는 주의관찰을 요한다.

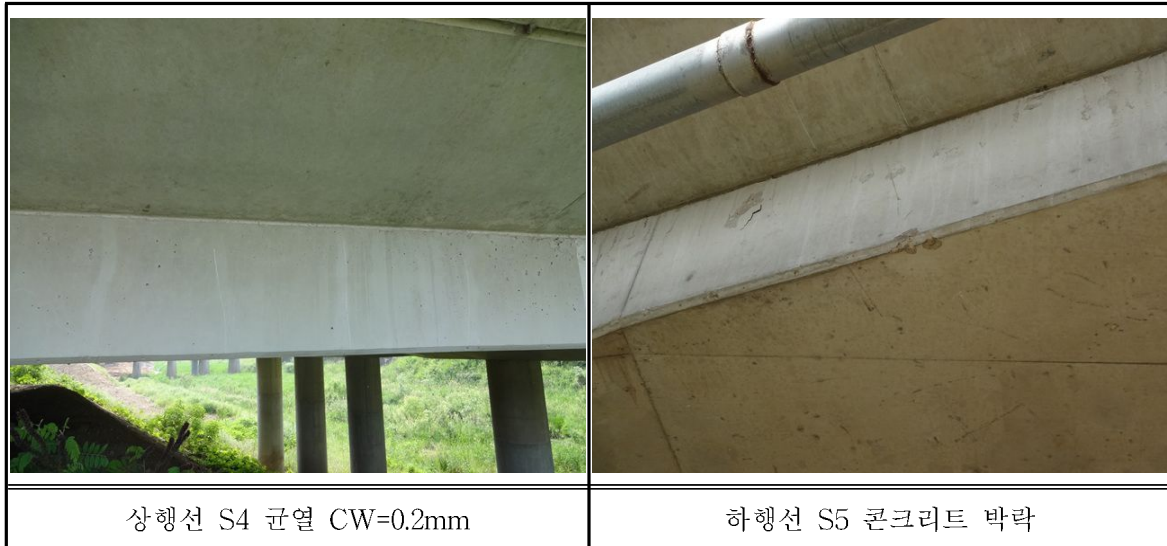
바닥판 하면은 시설물의 노후화로 인한 균열 및 콘크리트 파손 등의 손상이 조사되었고, 기 손상부는 주의관찰을 요한다. 바닥판 하면의 유간은 충분히 확보되어 있으므로 시설물의 안전성에 큰 문제가 없는 것으로 판단된다.

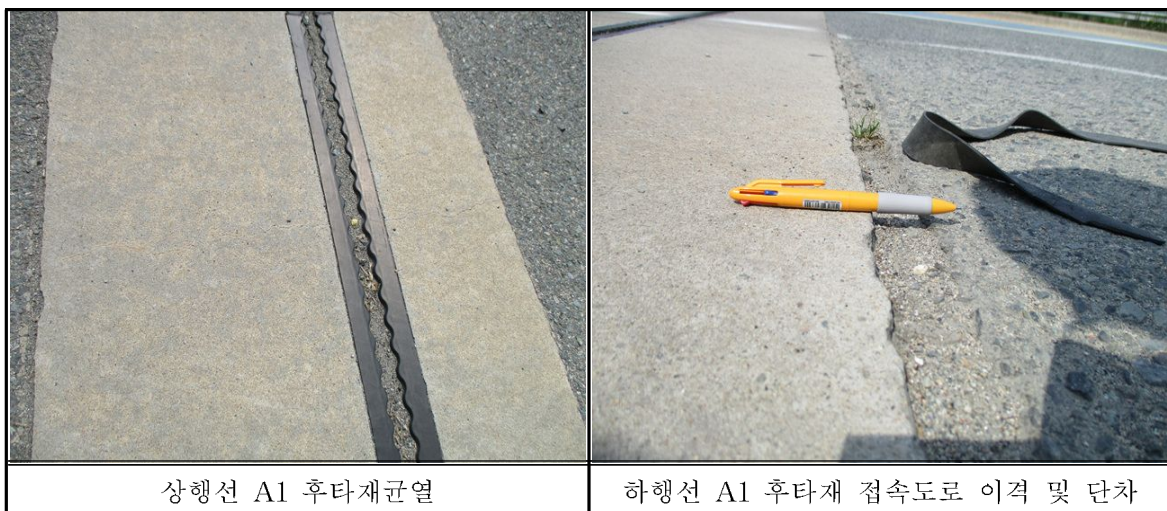
신축이음의, 외관조사 결과, 추가 발생 손상은 없으나, 기존 손상인 본체 이물질 퇴적, 고무재 손상, 후타재 균열, 접속부 이격 및 단차 등이 조사된 바, 내구성 확보를 위한 보수 및 정비가 필요하다.

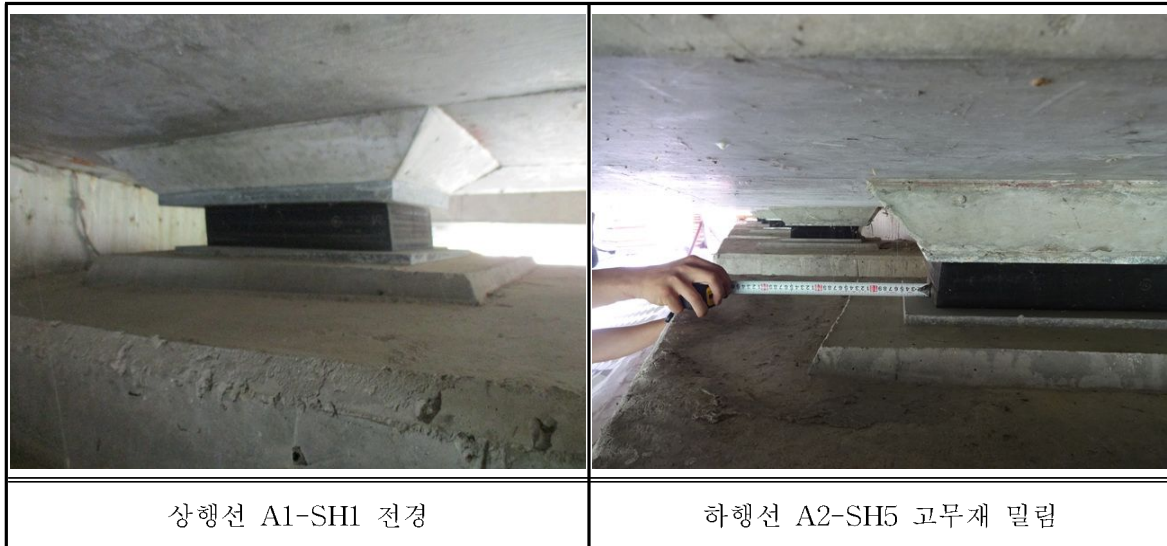
교량받침은 탄성고무 받침으로 시공되어 있으며, 금회 점검시 고무재 밀림이 조사되었다. 기 손상인 고무재 밀림의 경우 지속적인 점검을 통한 손상의 추가 발생 및 진전여부 확인이 요구된다.

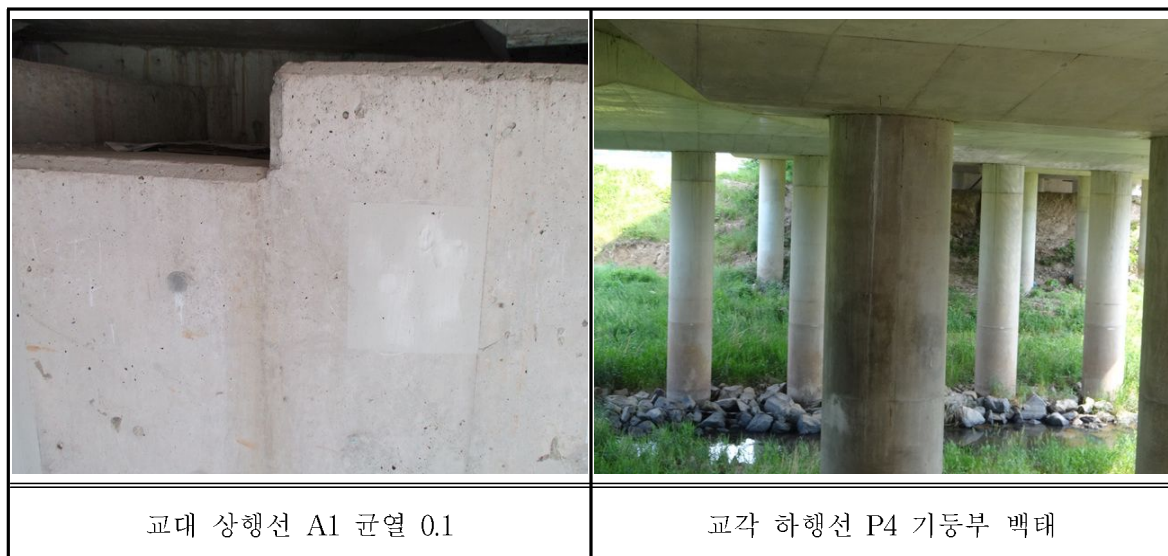
하부구조의 외관조사 결과, 일부 구간 균열 및 누수흔적, 백태, 접합부 실란트 손상, 법면 보호블럭 이격 등이 조사된 바, 손상의 진전시 내구성 확보 차원의 적절한 보수가 필요하다.

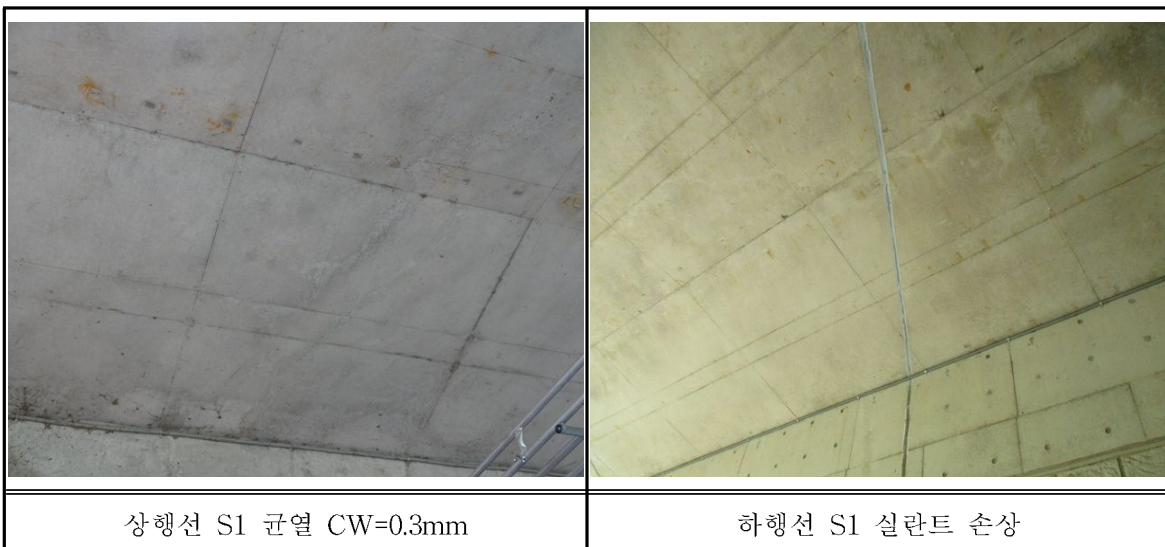
바닥판 하면은 시설물의 노후화로 인한 균열 및 실린트 손상이 조사되었다. 바닥판 하면의 유간은 충분히 확보되어 있으므로 시설물의 안전성에 큰 문제가 없는 것으로 판단된다. 기 손상부는 지속적인 관찰 후 진전시 적절한 등의 조치가 요구된다.
