**2016년 상반기 시설물 정기점검 용역  
정 기 점 검 보 고 서**  
**[기 타 종 사 면]**

**2016. 6.**

**新 대구부산고속도로주식회사**  
**New DAEGU BUSAN Expressway Co., Ltd.**

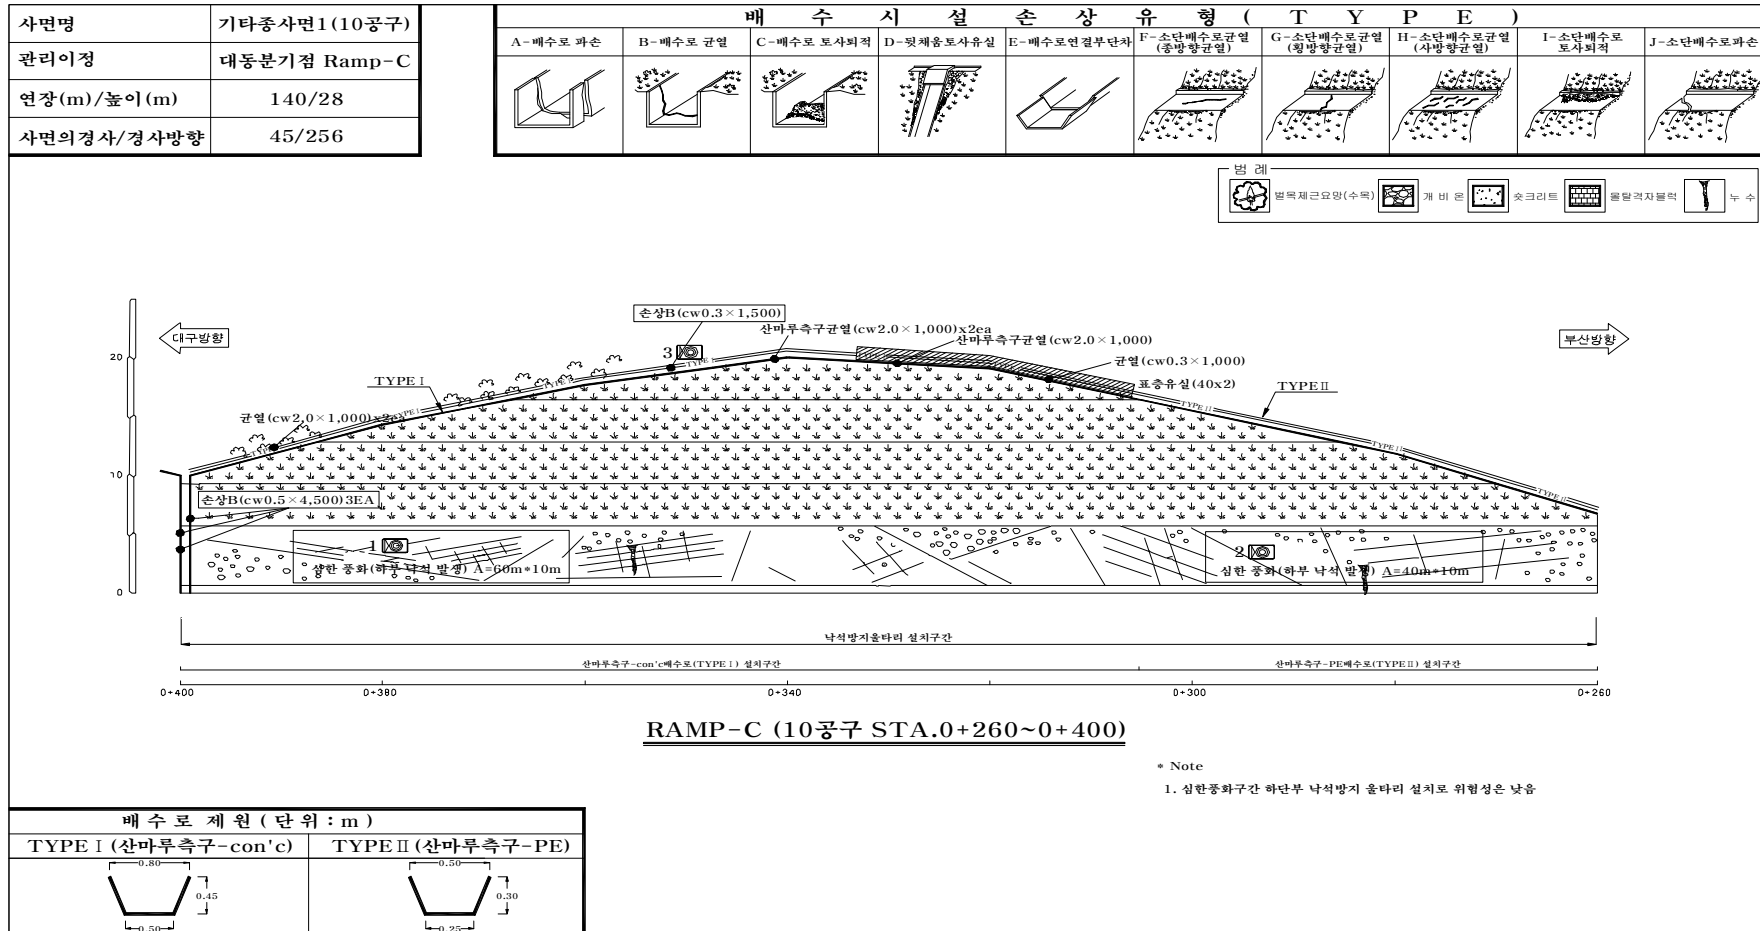
#### 1) 외관조사망도

사면 하단에 발달한 절리를 중심으로 심한풍화, 낙석발생이 발생하였고, 암은 보통~심한풍화 상태이다. 특히, STA.0+280, +380 1단의 심한풍화, 하부낙석은 주의관찰이 요망되며, 손상의 진전시 조치가 필요하다.

배수시설은 산마루측구가 시공되어 있으며, 배수기능에 문제는 없는 것으로 확인되었다. 기존 손상인 균열은 균열보수를 통한 유지관리가 요망된다.

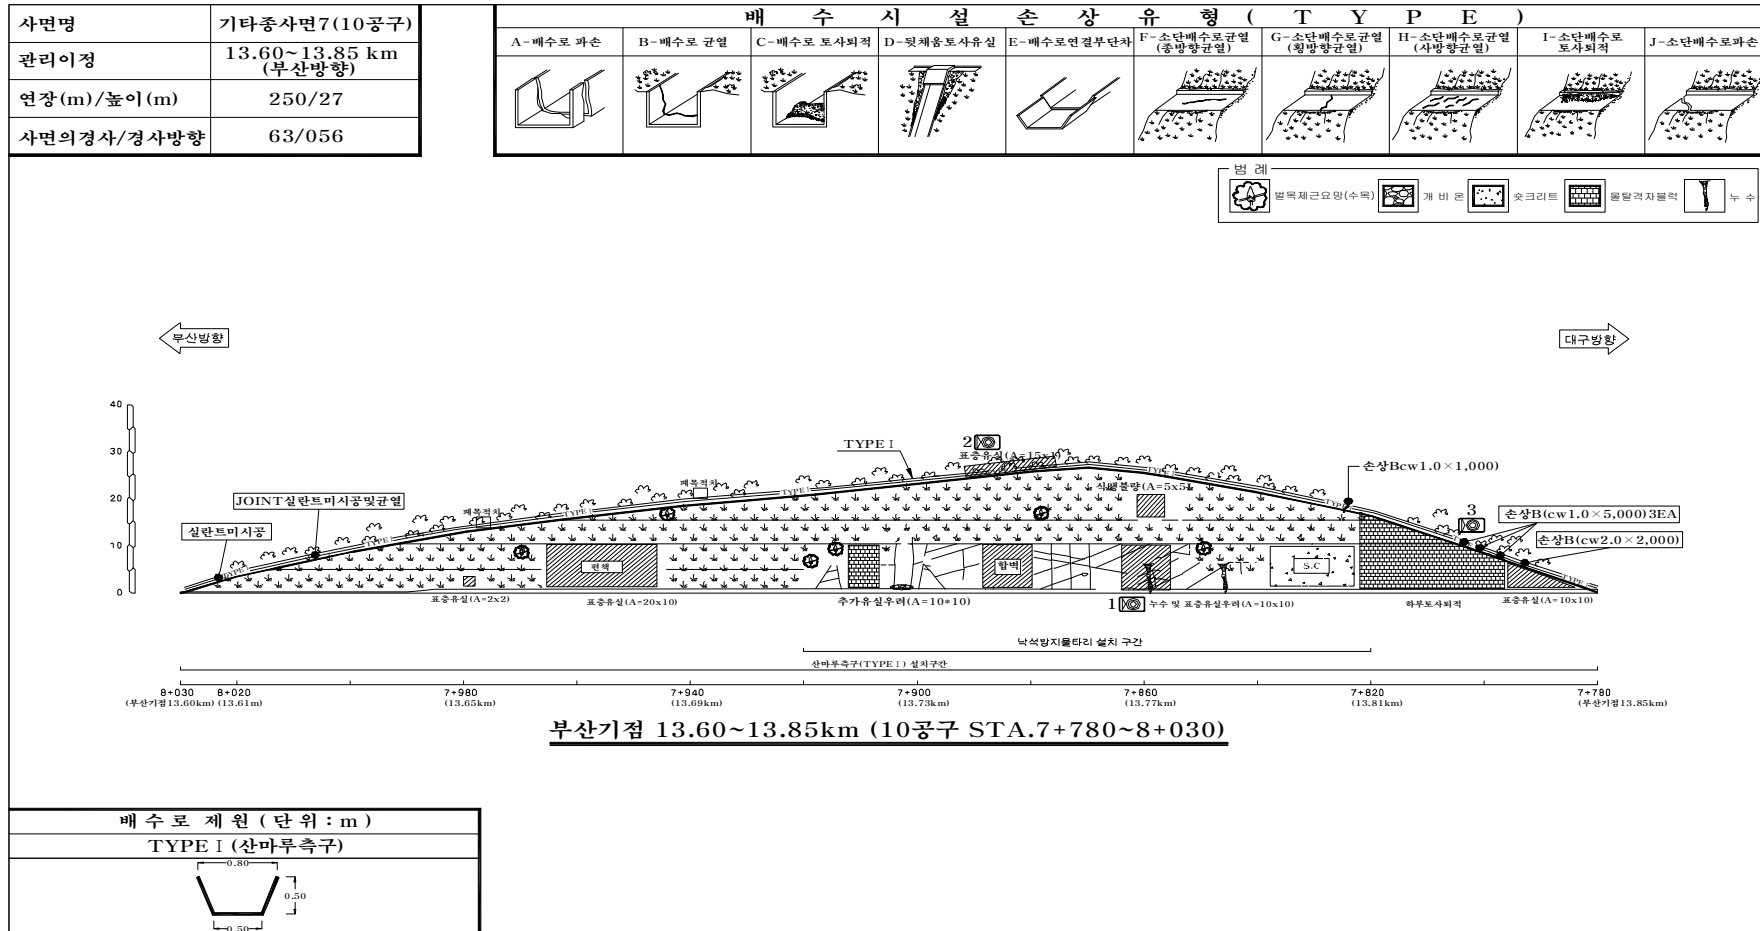
#### 1) 외관조사망도

사면 하단에 풍화에 의한 표층유실 및 누수가 발생했으며, 특히, 13.73K, 13.77K 1단의 표층유실, 누수는 손상의 추가발생 가능성이 있으므로, 주의관찰 후 조치가 요망된다.

배수시설은 산마루측구가 시공되어 있으며, 배수기능에 문제는 없는 것으로 확인되었다. 기존 손상인 균열, 실란트 미시공은 정비를 통한 유지관리가 요망된다.

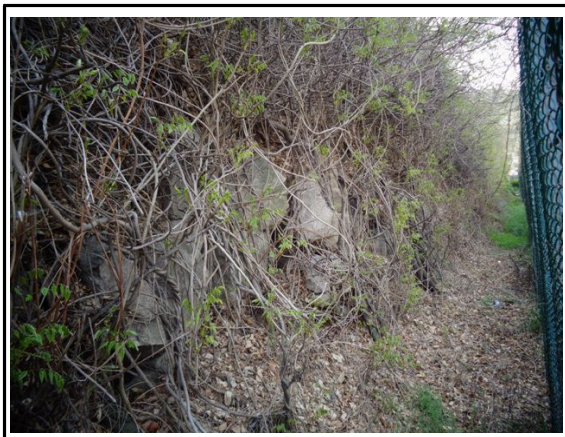
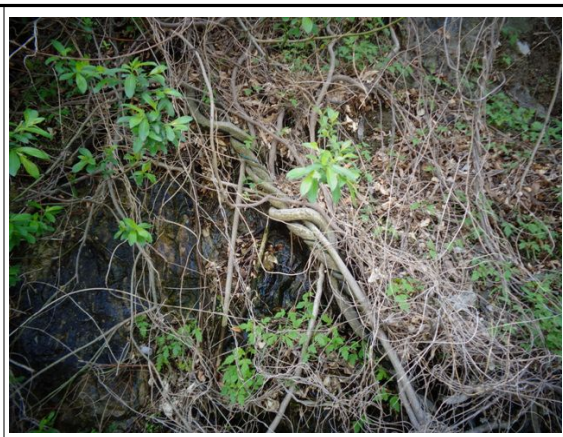
| ① 13.77K 1단 이완암, 표층유실, 누수 ⇨ 주의관찰 후 조치 | |

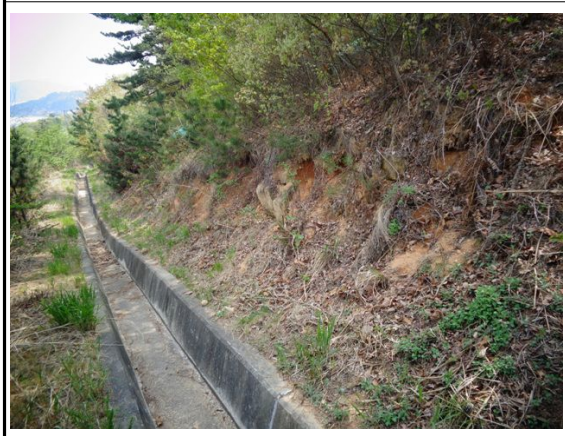
| ② 13.75K 자연사면 표층유실 ⇨ 주의관찰 | ③ 13.83K 산마루측구 균열 ⇨ 균열보수 |

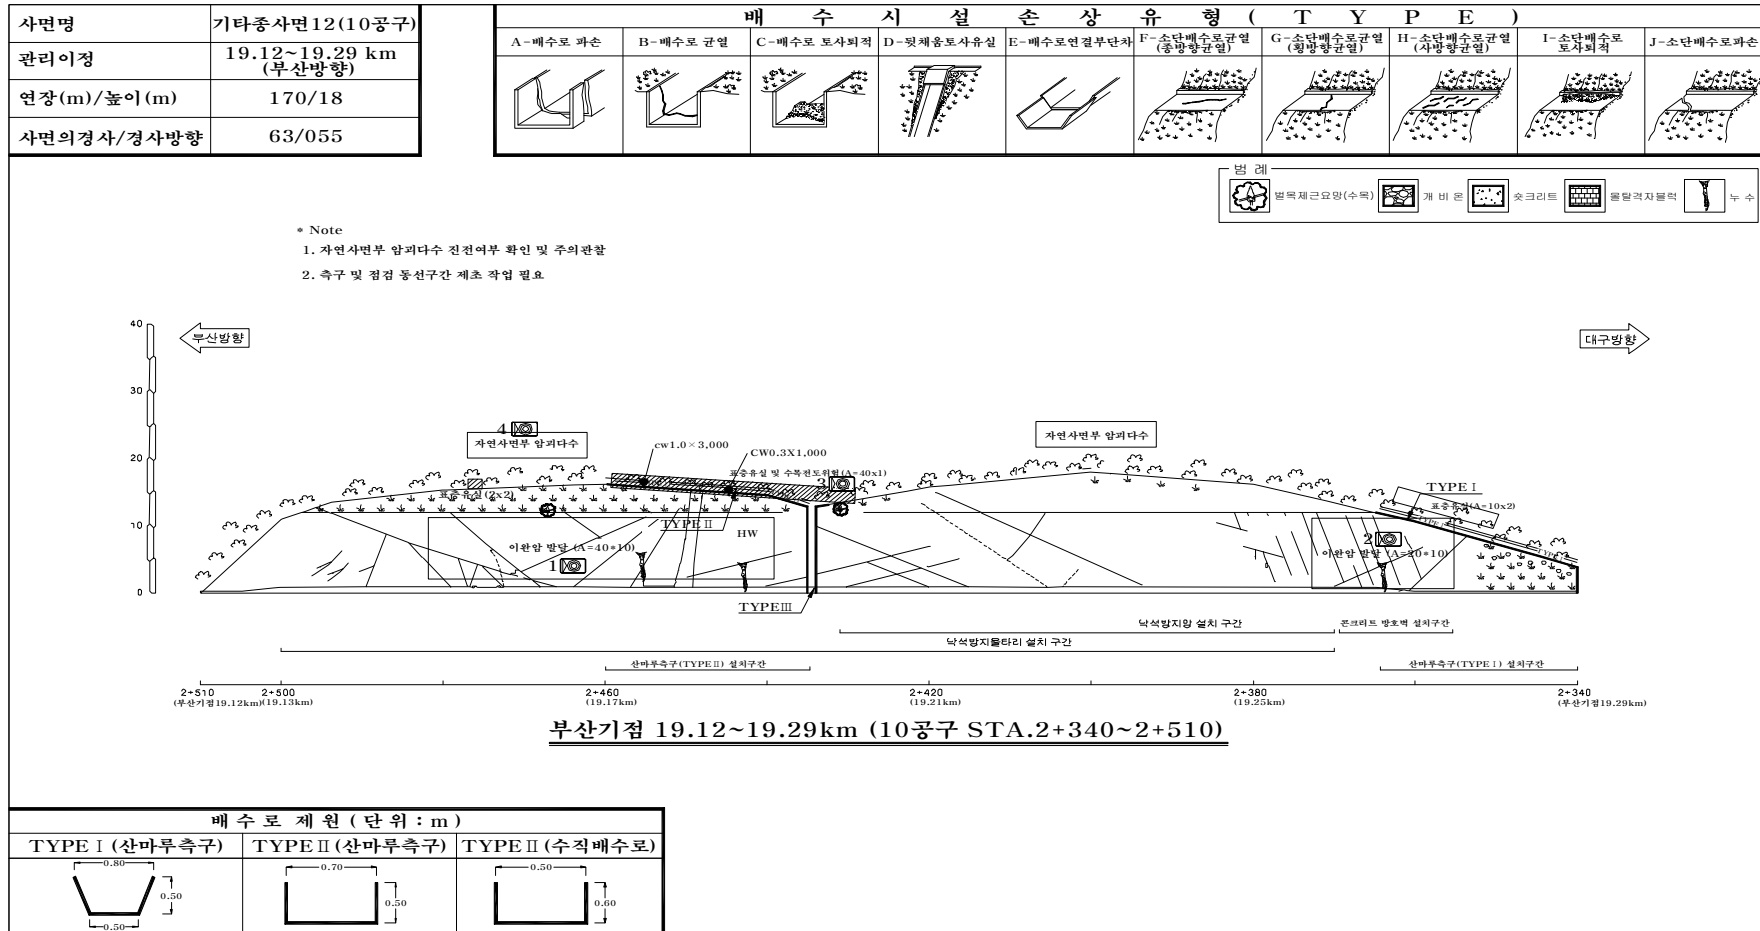
#### 1) 외관조사망도

사면 중·하단에 발달한 절리를 중심으로 이완암, 누수가 발생하였고, 암은 보통~심한풍화 상태이다. 특히, 19.17K, 19.27K 1단의 절리, 이완암, 누수는 손상의 진전은 미미하나 주의관찰이 요망된다. 사면 상단의 식생은 양호한 상태이나, 일부 표층유실이 발생하였고, 주의관찰이 요망된다. 상부자연사면 전구간에 암괴가 다수 확인되었고, 낙석의 위험성은 낮으나 지속적인 주의관찰이 필요하다.

배수시설은 산마루측구, 수직도수로가 시공되어 있으며, 배수기능에 문제는 없는 것으로 확인되었다. 기존 손상인 균열은 균열보수를 통한 유지관리가 요망된다.

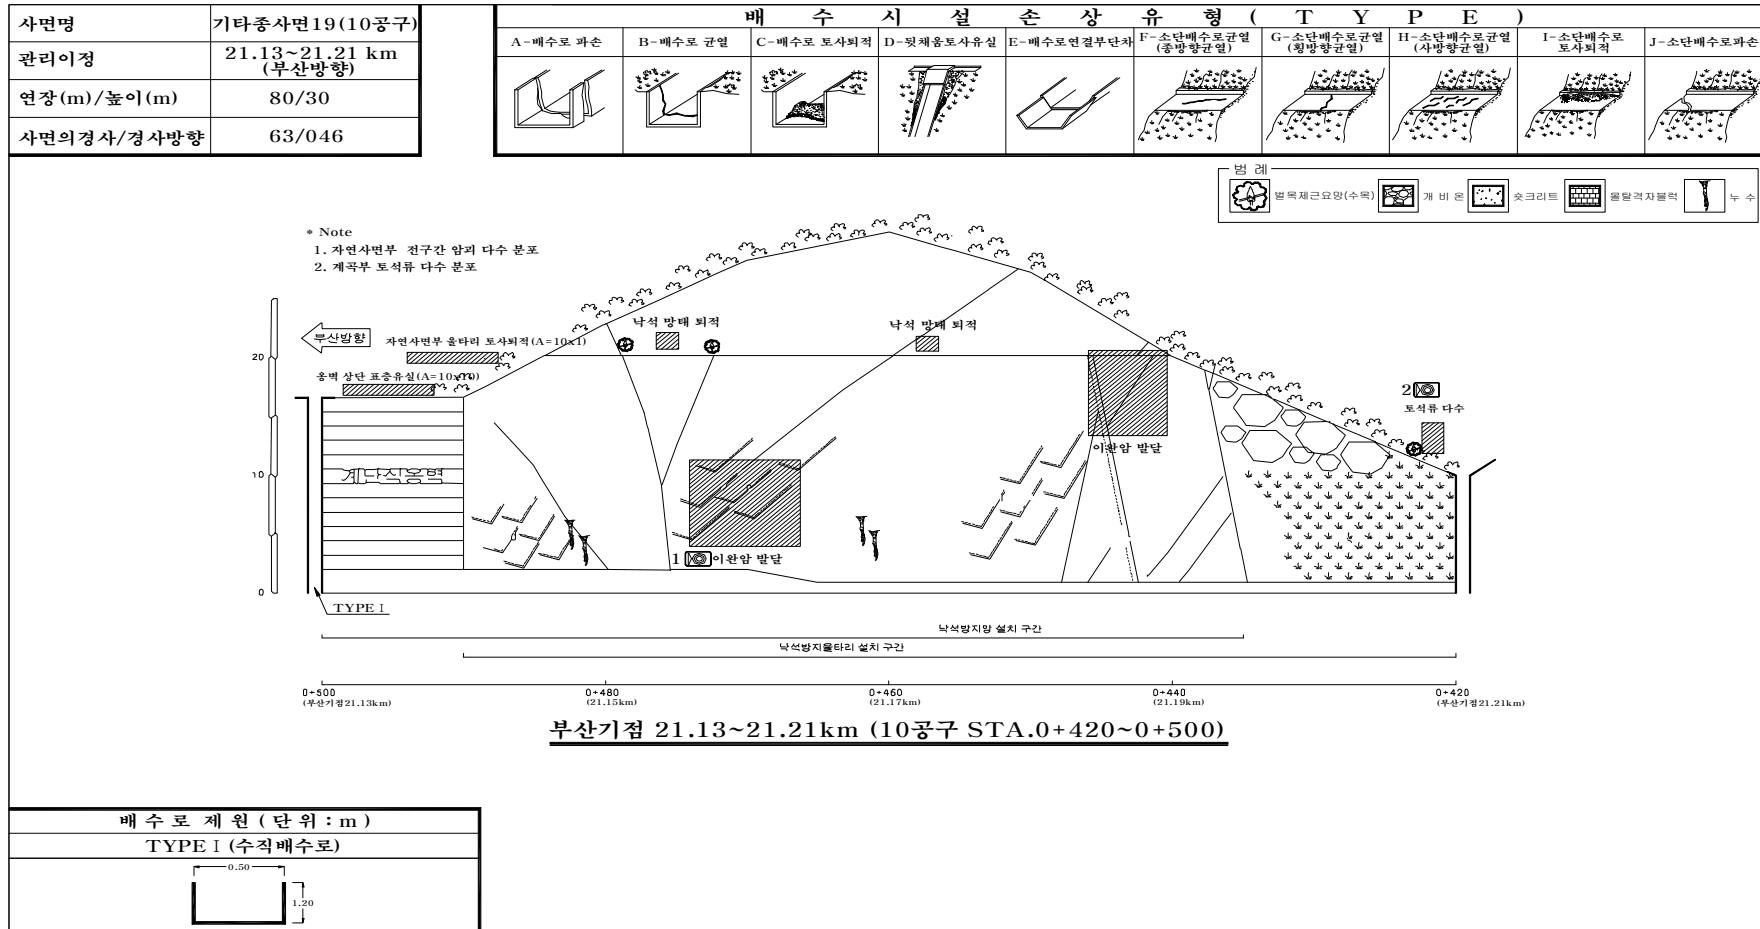
#### 1) 외관조사망도

사면 중·하단에 발달한 절리를 중심으로 이완암이 발생하였고, 암은 보통~심한풍화 상태이다. 특히, 21.16K, 21.19K 1단의 이완암, 21.14K 상단의 표층유실, 21.21K 상부자연사면의 토석류는 손상의 진전은 미미하나 주의관찰이 요망된다.

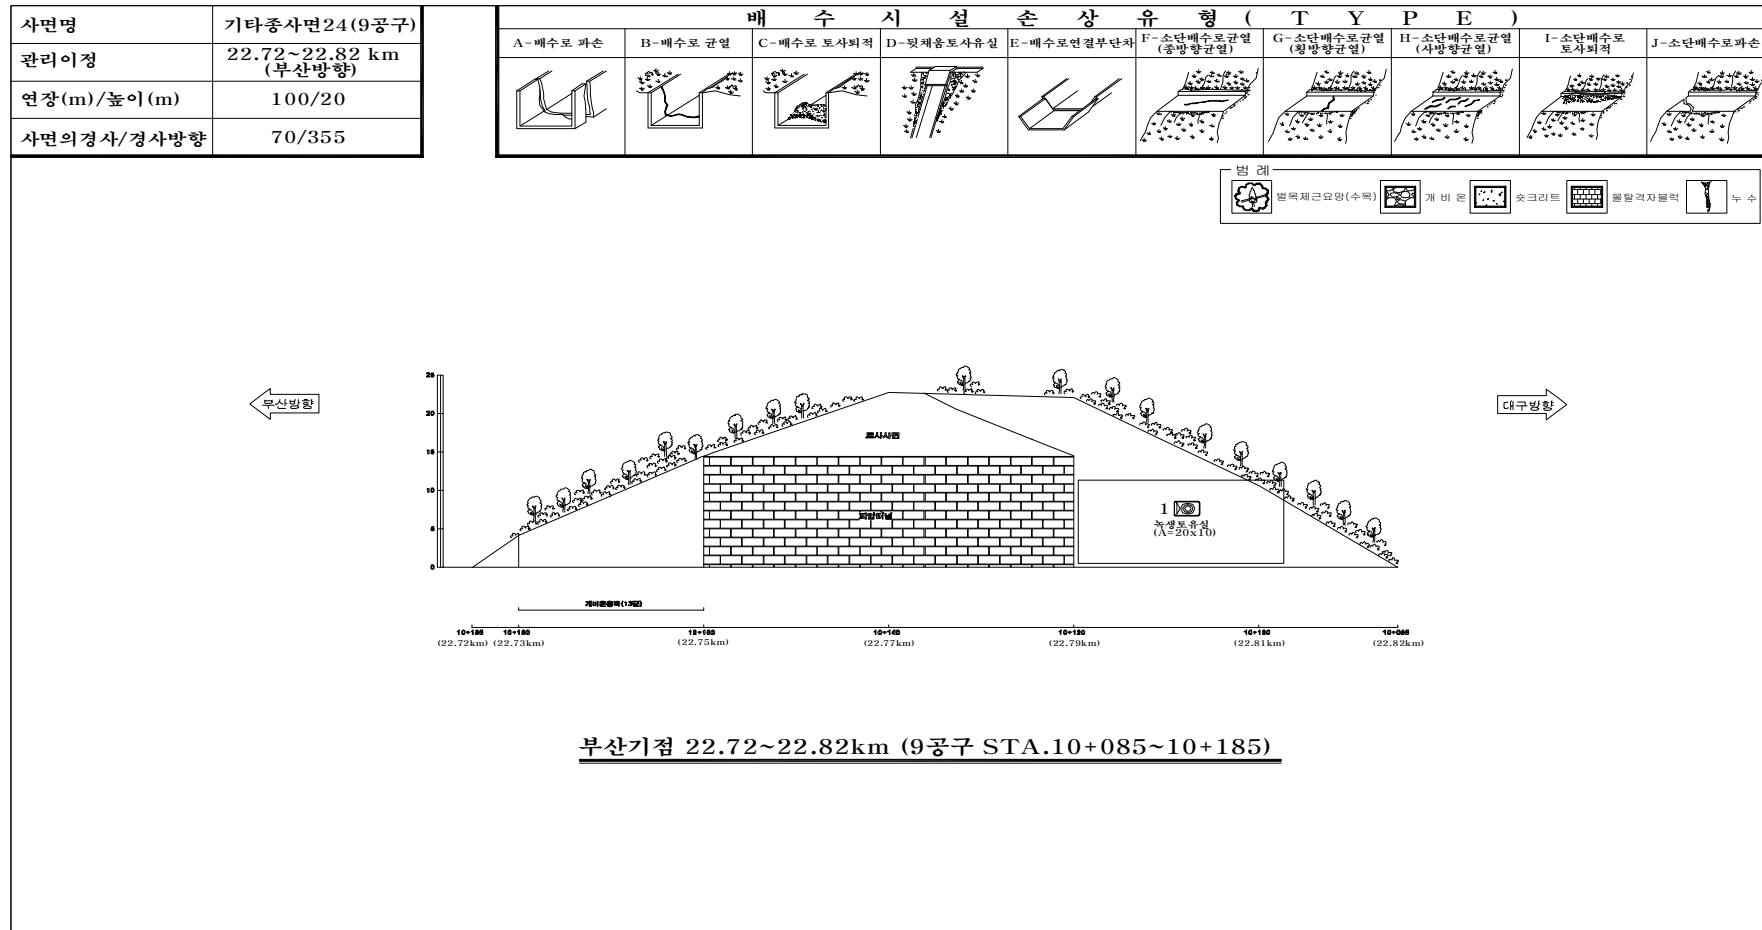
## 1) 외관조사망도

사면은 전구간 녹생토가 시공되어 있는 상태이며, 일부 녹생토 유실이 발생하였다. 손상의 진전은 미미한 상태로 주의관찰이 요망된다.

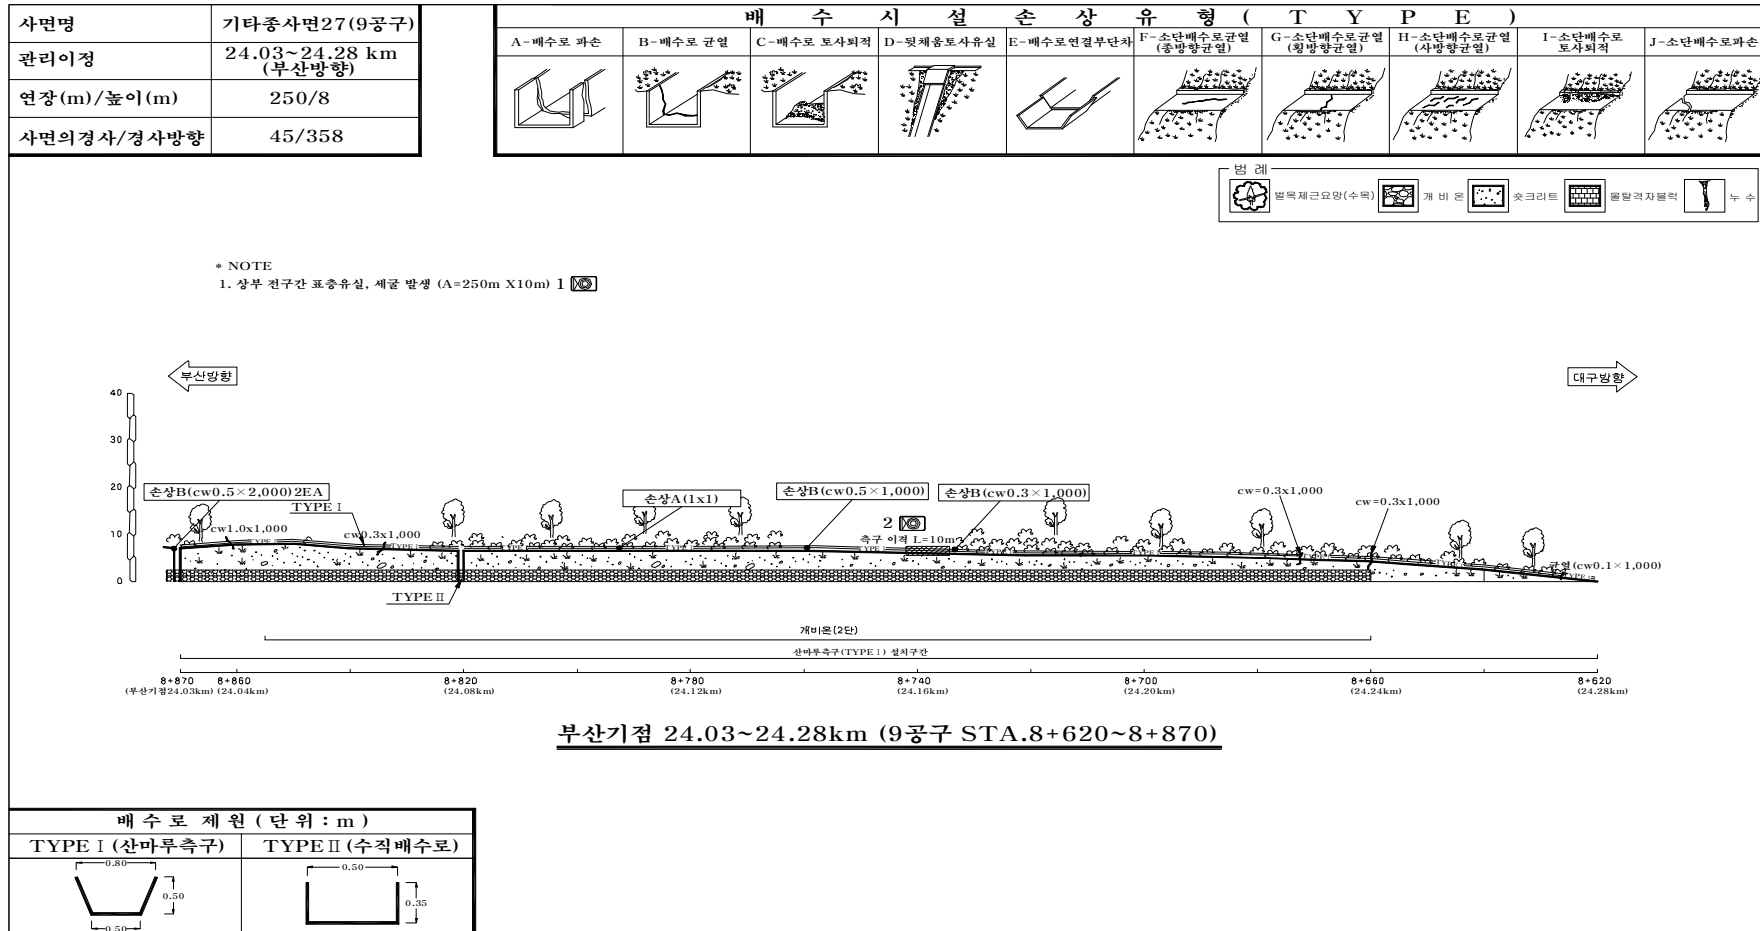
#### 1) 외관조사망도

사면 상단에 전구간 표층유실, 세굴이 발생하였고, 상부로부터 내려오는 우수에 의한 것으로 판단된다. 기존 손상부는 진전은 미미하나 주의관찰이 요망된다.

배수시설은 산마루측구, 수직도수로가 시공되어 있으며, 배수기능에 문제는 없는 것으로 확인되었다. 기존 손상인 균열, 파손은 보수를 통한 유지관리가 요망된다.

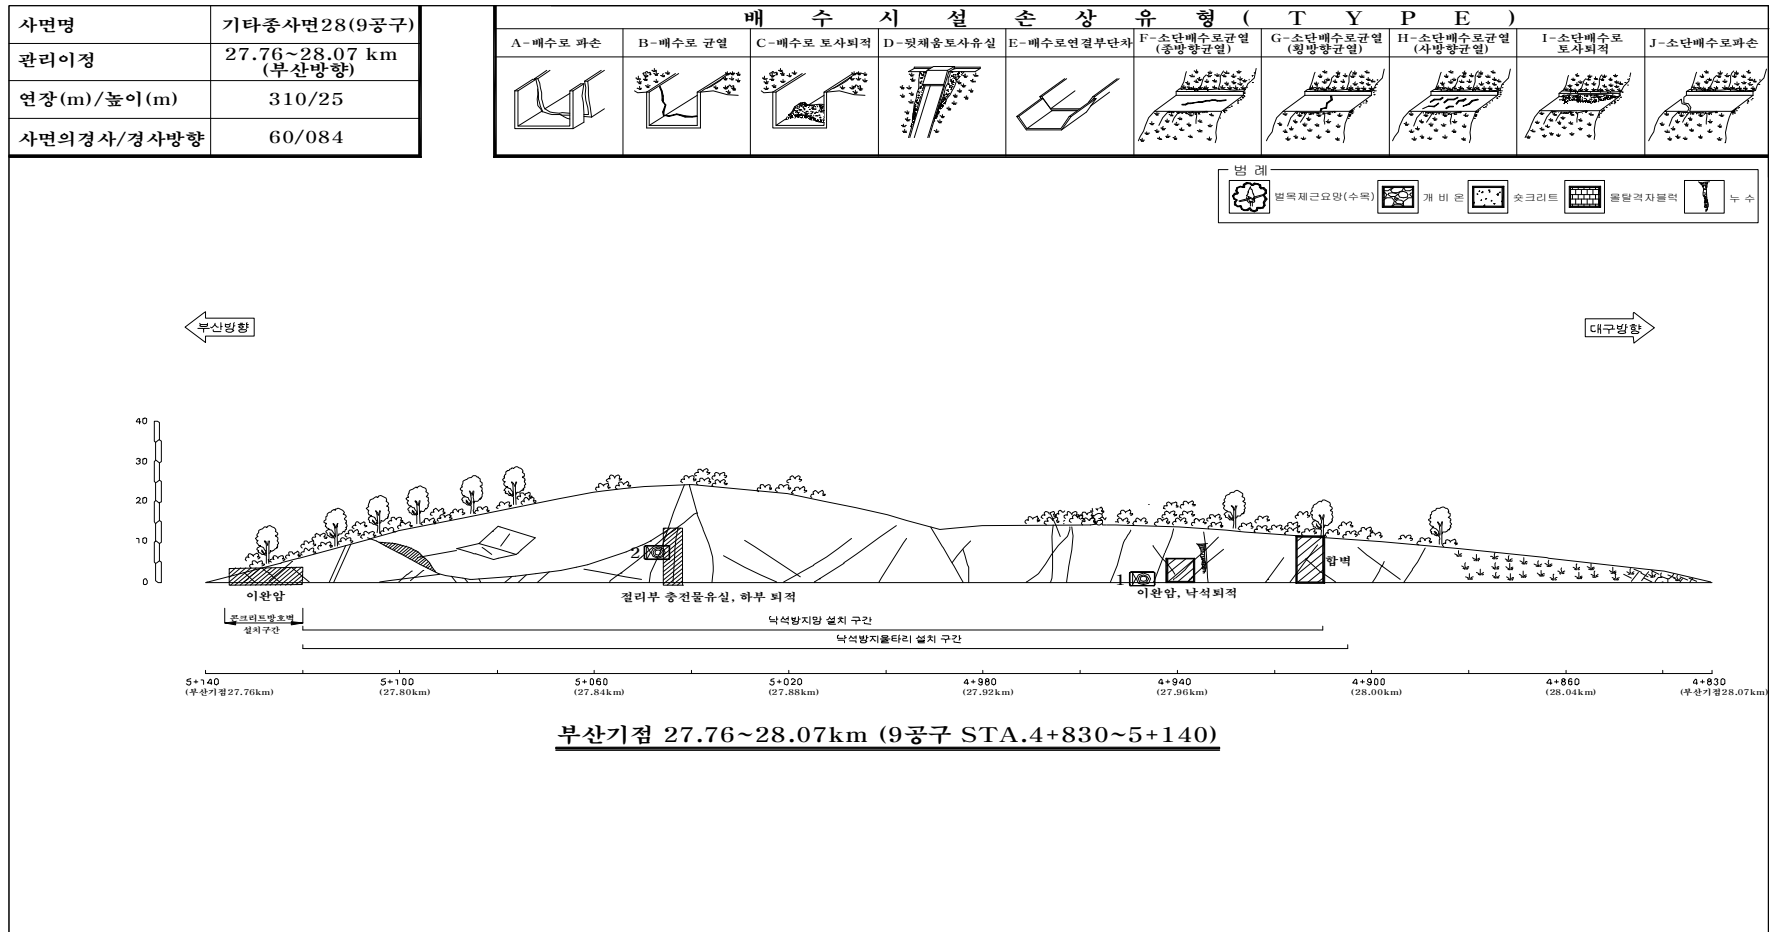
## 1) 외관조사망도

사면 중·하단에 발달한 절리를 중심으로 이완암, 낙석위험이 발생하였고, 암은 보통~심한풍화 상태이다. 특히, 27.96K에 발생한 이완암, 낙석은 조속한 조치로 합벽이 요망된다. 기존 손상은 진전이 미미하나, 주의관찰이 요망되며, 27.86K의 절리, 충전물유실은 진전시 바로 조치가 필요하다.

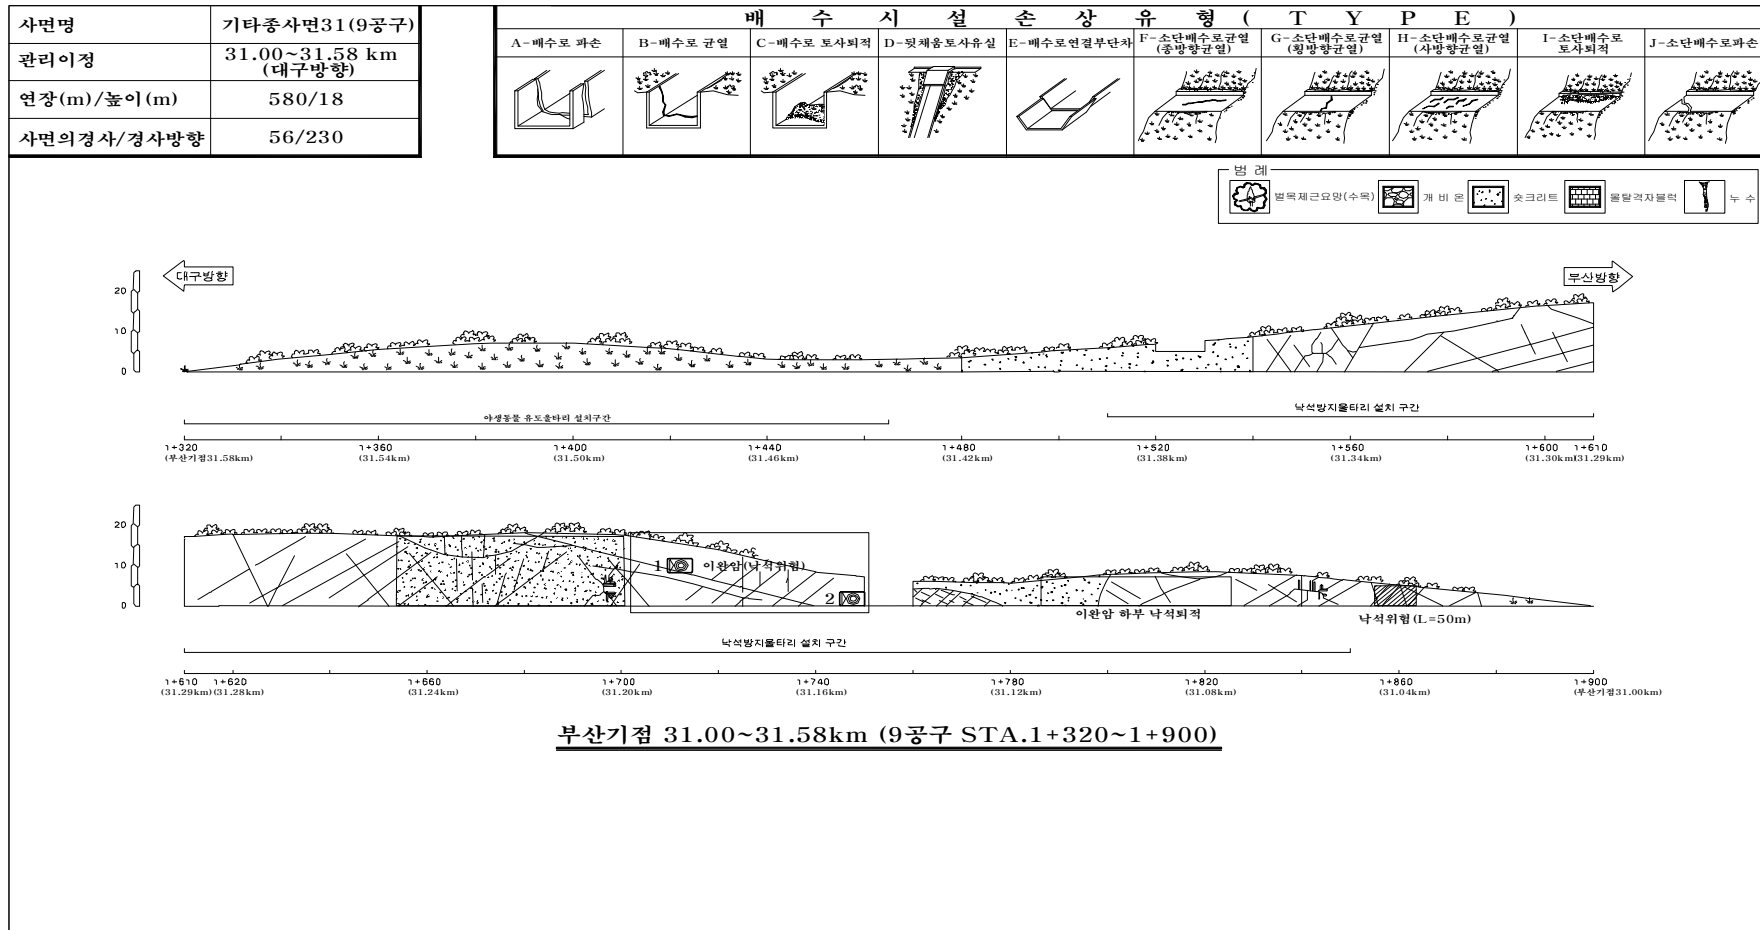
## 1) 외관조사망도

사면 중·하단에 발달한 절리를 중심으로 이완암, 낙석위험이 발생하였고, 암은 보통~심한풍화 상태이다. 특히, 31.18K의 낙석발생은 조속한 합벽 설치가 요망된다. 기존 손상인 이완암, 낙석위험은 손상의 진전이 미미하나 추가발생 가능성이 있으므로 주의관찰 후 조치가 요망된다.

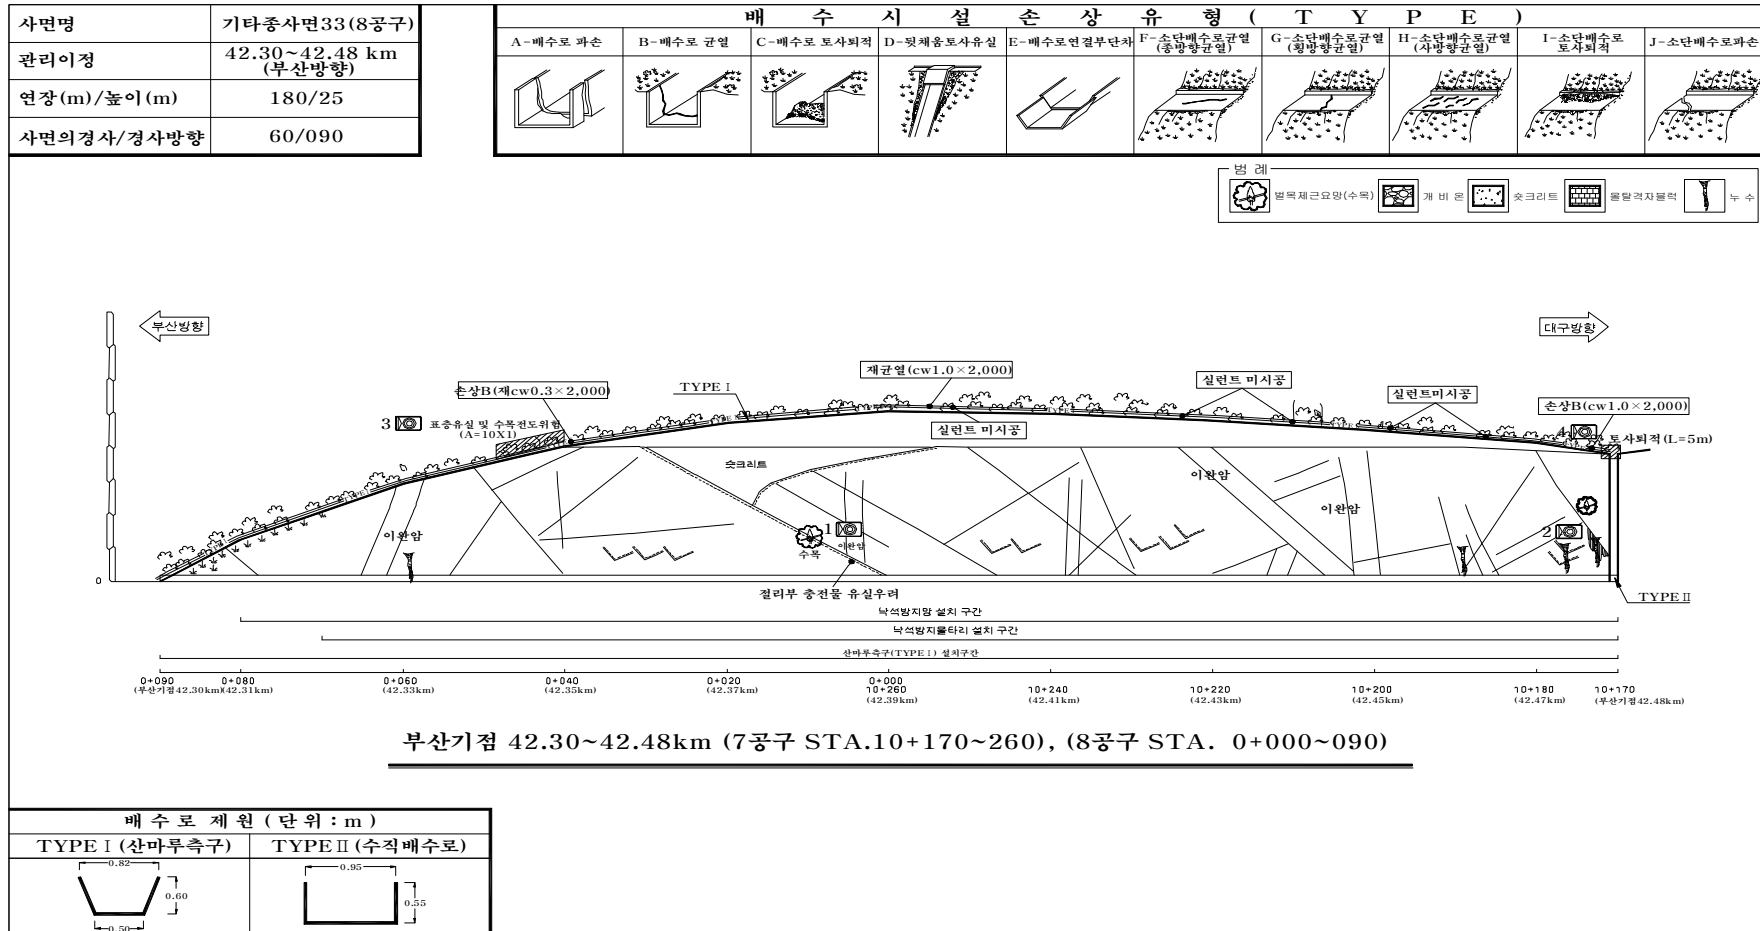
#### 1) 외관조사망도

사면 하단에 발달한 절리를 중심으로 이완암, 낙석위험이 발생하였고, 암은 보통~심한풍화 상태이다. 특히, 42.39K, 42.47K의 절리를 따라 발생한 이완암, 누수는 주의관찰이 요망된다. 사면 상부자연사면에 표층유실 및 수목전도위험이 조사되었고, 주의관찰 후 별목이 필요하다.

배수시설은 산마루측구, 수직도수로가 시공되어 있으며, 배수기능에 문제는 없는 것으로 확인되었다. 기존 손상인 균열, 토사퇴적, 실란트 미시공은 원활한 배수를 위하여 균열보수, 정비, 실란트 충진을 통한 유지관리가 요망된다.

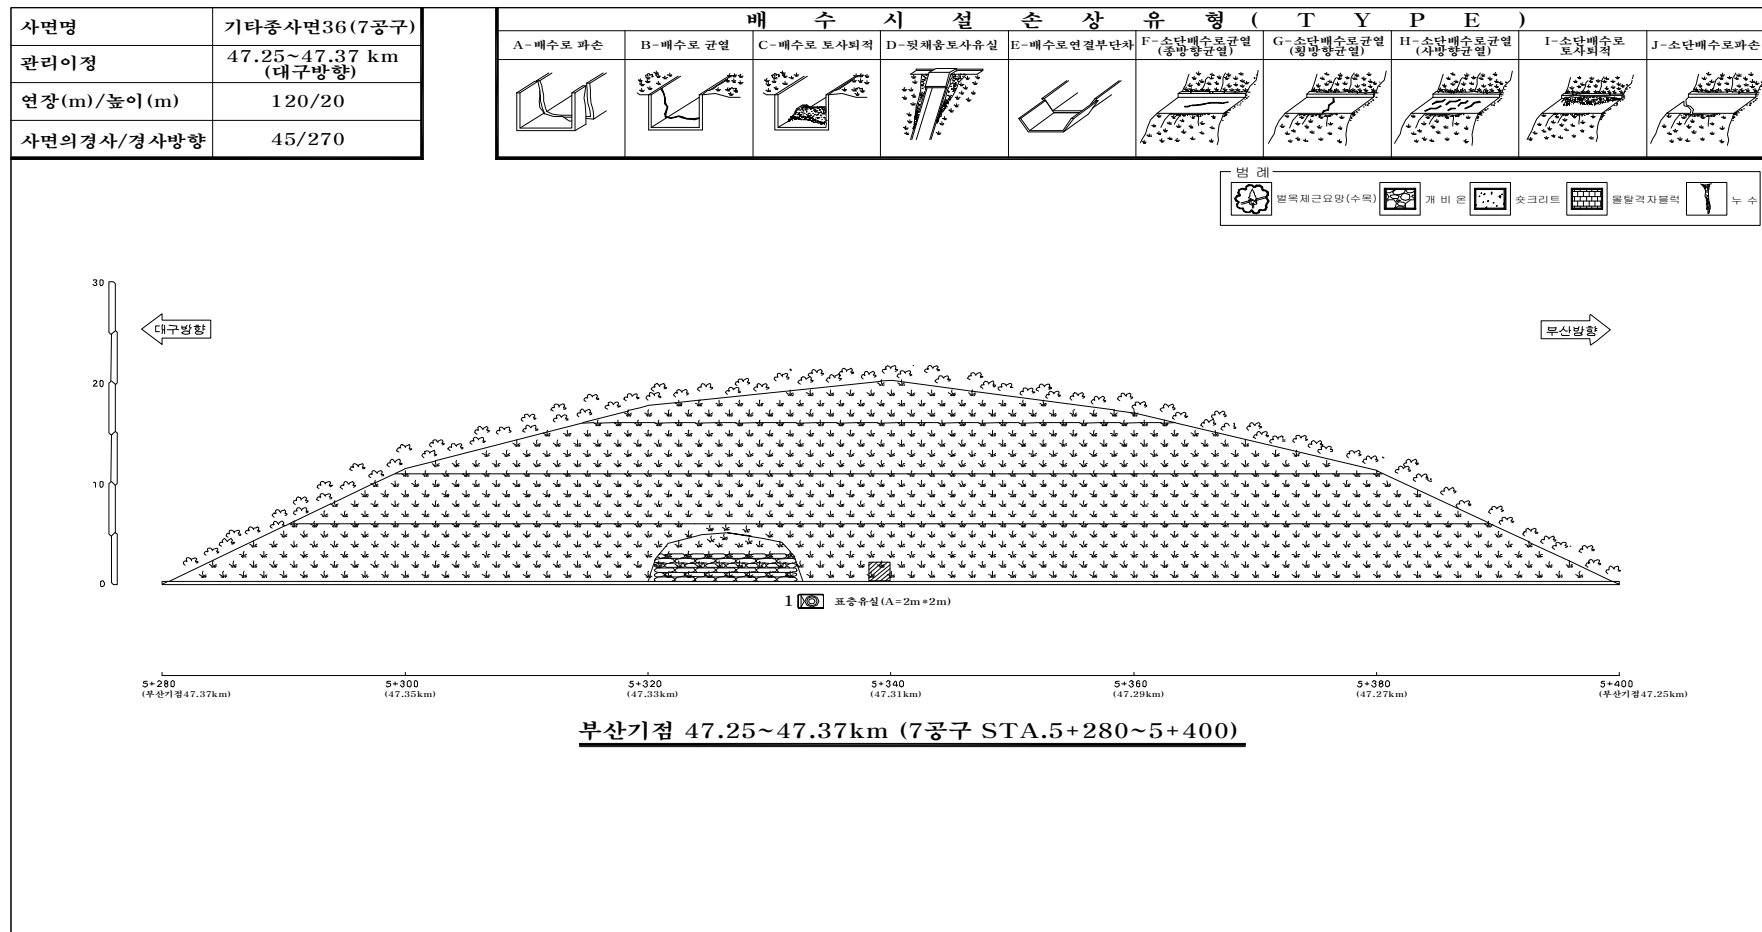
## 1) 외관조사망도

사면 전반에 식생공이 시공되어 있고, 양호한 상태이다. 기존 손상인 표층유실이 발생하였다.

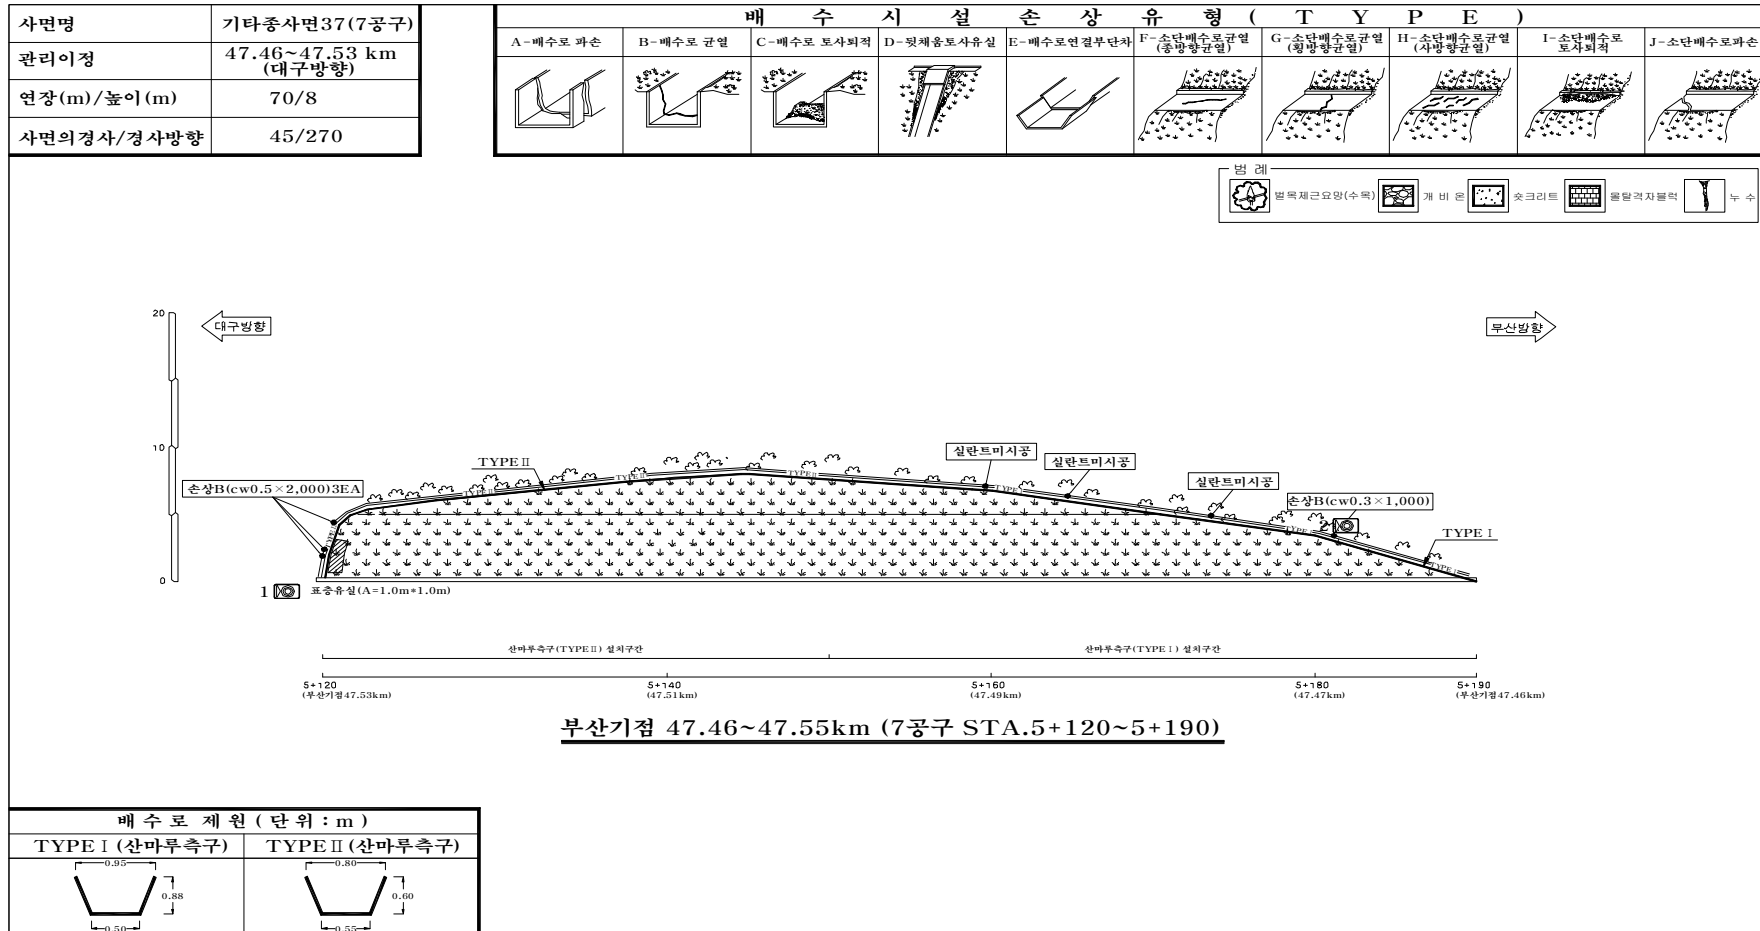
#### 1) 외관조사망도

사면 전반에 식생공이 시공되어 있고, 양호한 상태이다. 기존 손상인 표층유실이 발생하였고, 주의관찰이 필요하다.

배수시설은 산마루측구가 시공되어 있으며, 배수기능에 문제는 없는 것으로 확인되었다. 기존 손상인 균열, 실란트 미시공은 정비를 통한 유지관리가 요망된다.

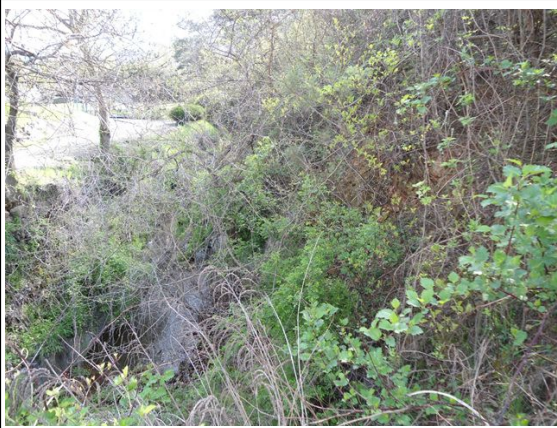
| ① 47.53K 1단 표층유실 ⇨ 주의관찰 | ② 47.47K 산마루측구 균열 ⇨ 균열보수 |

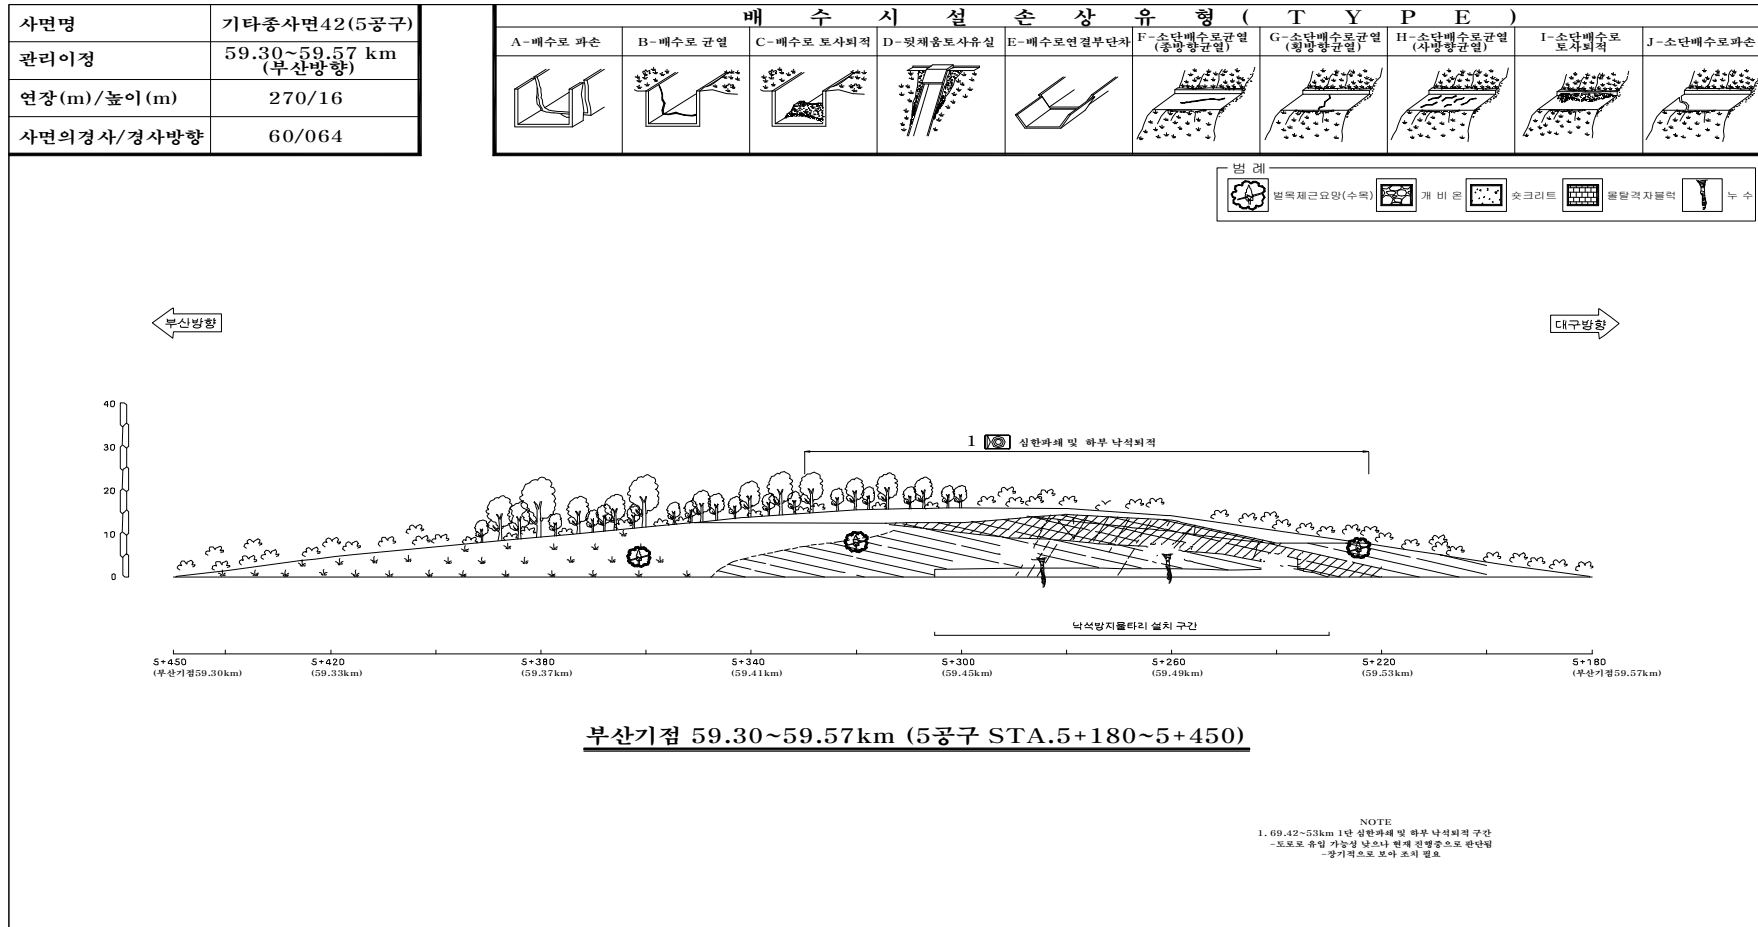
## 1) 외관조사망도

사면 중·하단에 발달한 심한풍화에 의해 파쇄, 이완암, 누수, 낙석퇴적이 발생하였고, 암은 보통~심한풍화 상태이다. 59.41~59.53K의 심한파쇄, 이완암, 누수는 낙석방지울타리가 있어 도로유입가능성은 낮으나, 주의관찰이 요망된다.

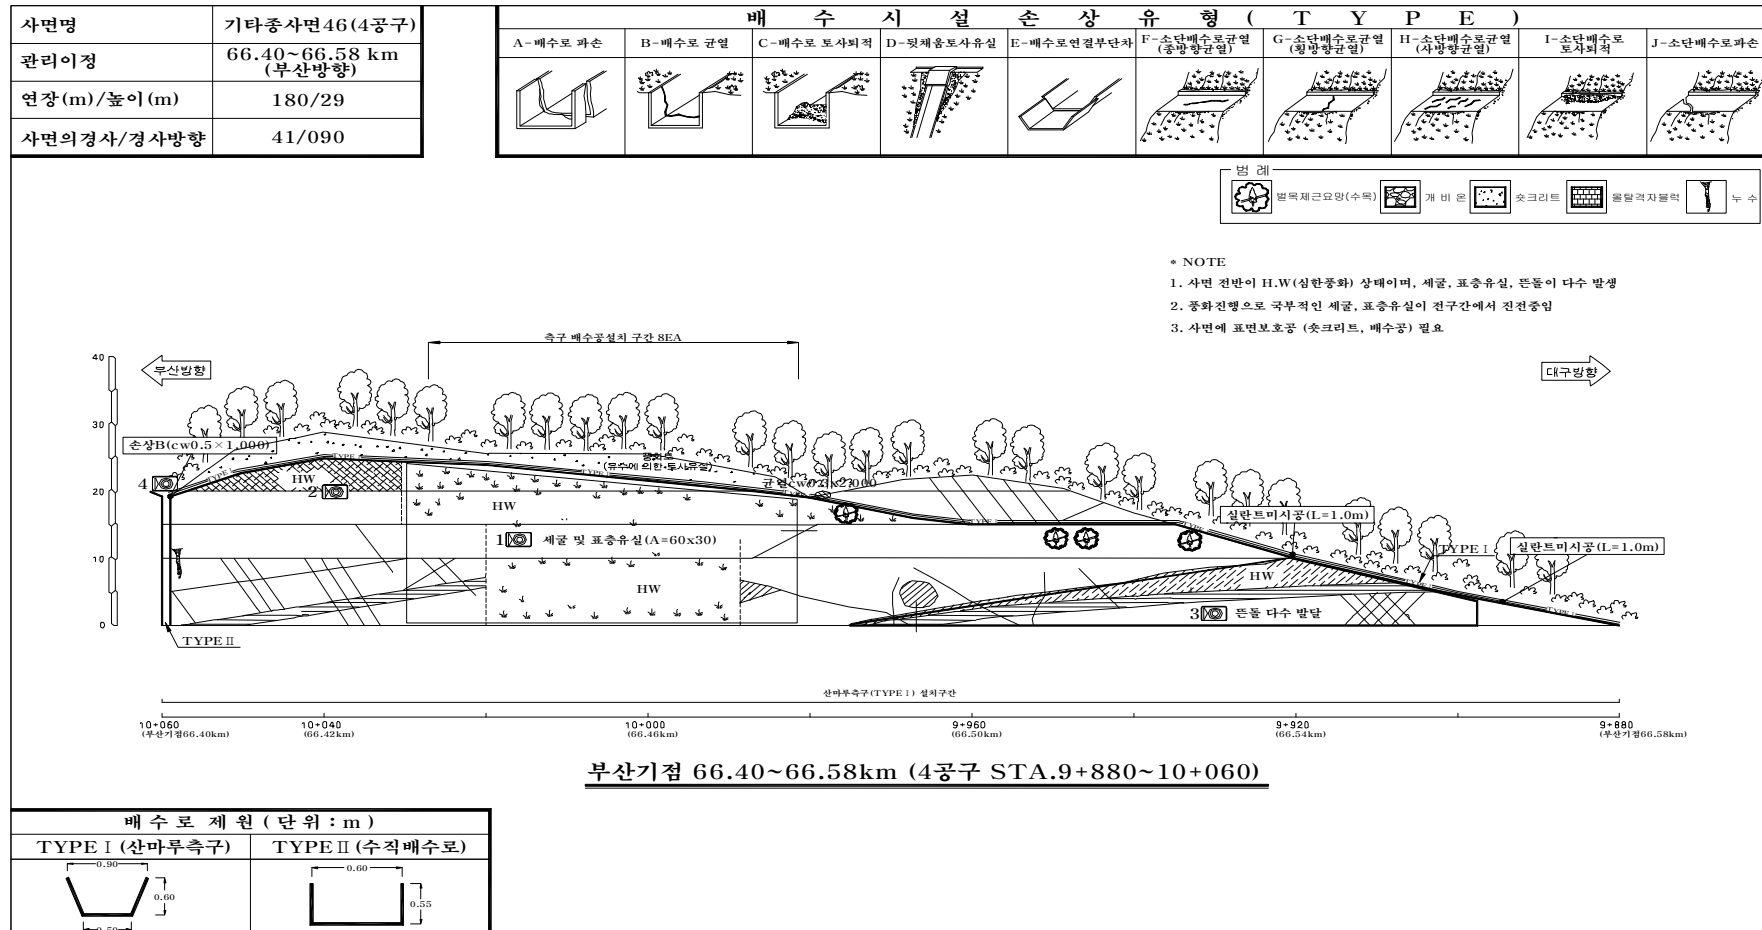
### 1) 외관조사망도

사면 중·하단에 발달한 심한풍화에 의해 세굴 및 표층유실, 뜬돌이 발생하였고, 암은 보통~심한풍화 상태이다. 특히, 66.43~66.48K의 세굴, 표층유실은 우수에 의해 손상의 추가발생 가능성이 있으므로, 주의관찰 후 조치가 요망된다.

배수시설은 산마루측구, 수직도수로가 시공되어 있으며, 배수기능에 문제는 없는 것으로 확인되었다. 기존 손상인 균열, 실란트 미시공은 원활한 배수를 위하여 정비를 통한 유지관리가 요망된다.

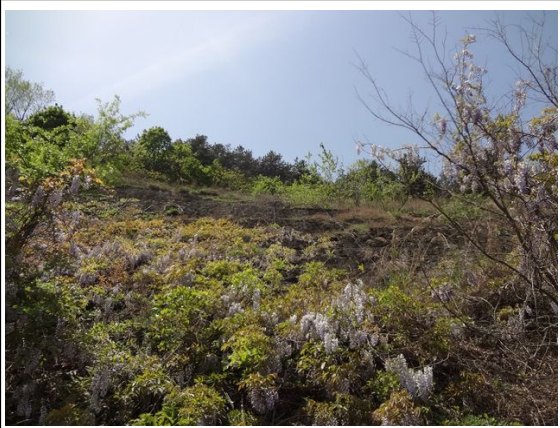
| ① 66.46K 1단 세굴, 표층유실 ⇨ 주의관찰 | ② 66.41K 상단 심한풍화 ⇨ 주의관찰 |
