**2016년 상반기 시설물 정기점검 용역  
정 기 점 검 보 고 서**  
**[기 타 종 사 면]**

**2016. 6.**

**新 대구부산고속도로주식회사**  
**New DAEGU BUSAN Expressway Co., Ltd.**

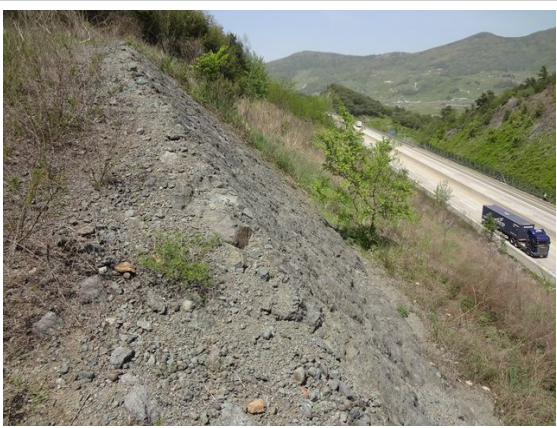
| ① 66.46K 1단 세굴, 표층유실 ⇨ 주의관찰 | ② 66.41K 상단 심한풍화 ⇨ 주의관찰 |

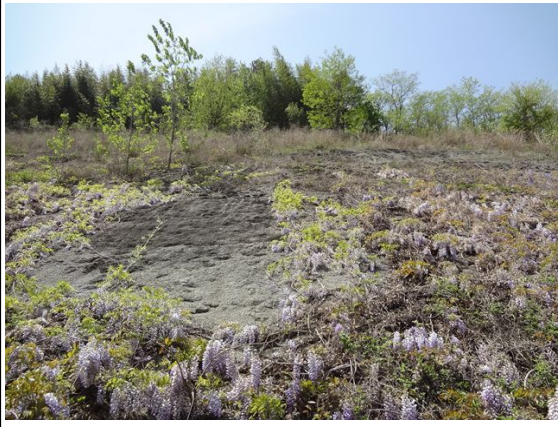
| ③ 66.54K 1단 뜬돌 ⇨ 주의관찰 | ④ 66.40K 산마루측구 균열 ⇨ 균열보수 |

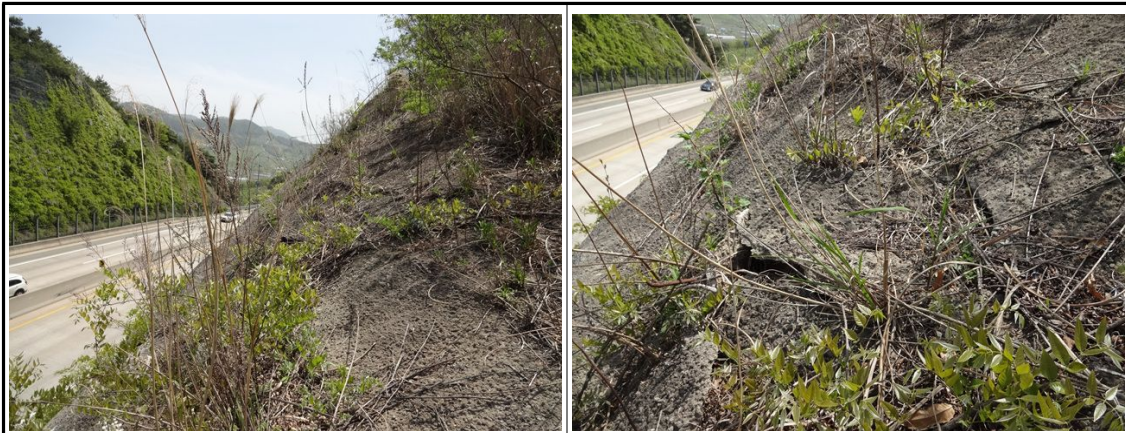
㉠ 66.94K 1단 상부 슛크리트 들뜸 및 파손 ▷ 주의관찰 후 조치

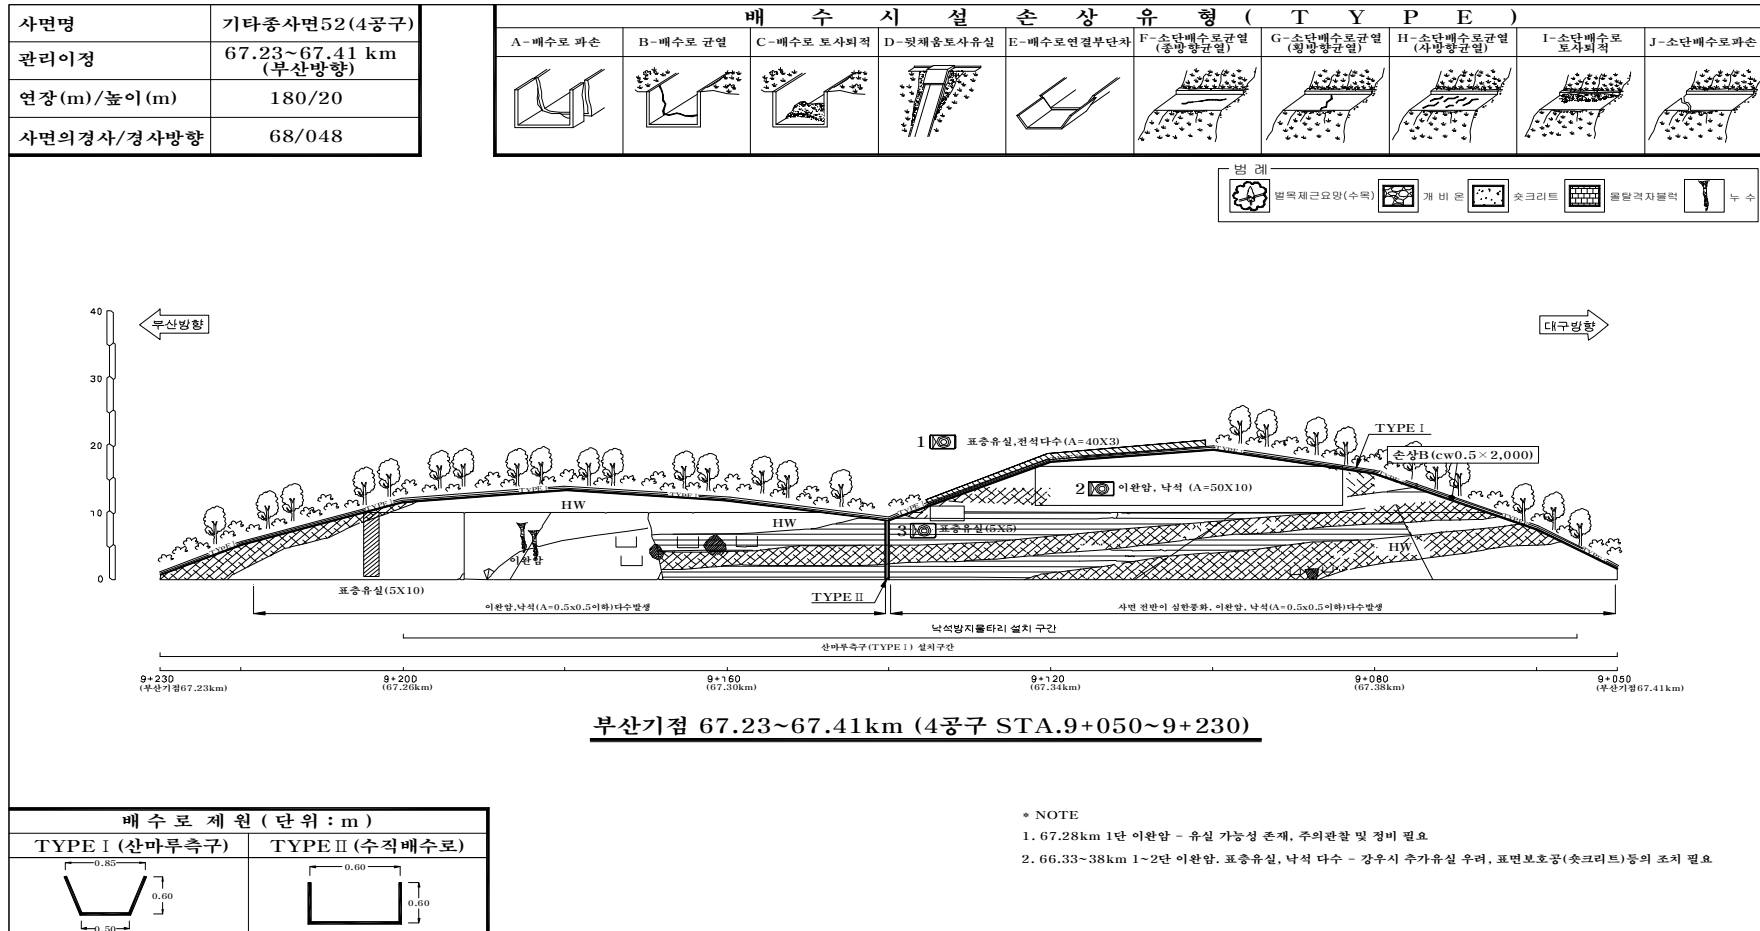
#### 1) 외관조사망도

사면 전반에 발달한 심한풍화에 의해 이완암, 낙석, 누수가 발생하였고, 암은 심한풍화 상태이다. 67.34K 2단, 상부자연사면에 발생한 심한풍화, 유실, 전석은 슛크리트 보호공이 요망된다.

배수시설은 산마루측구, 수직도수로가 시공되어 있으며, 배수기능에 문제는 없는 것으로 확인되었다. 기존 손상인 균열은 균열보수를 통한 유지관리가 요망된다.

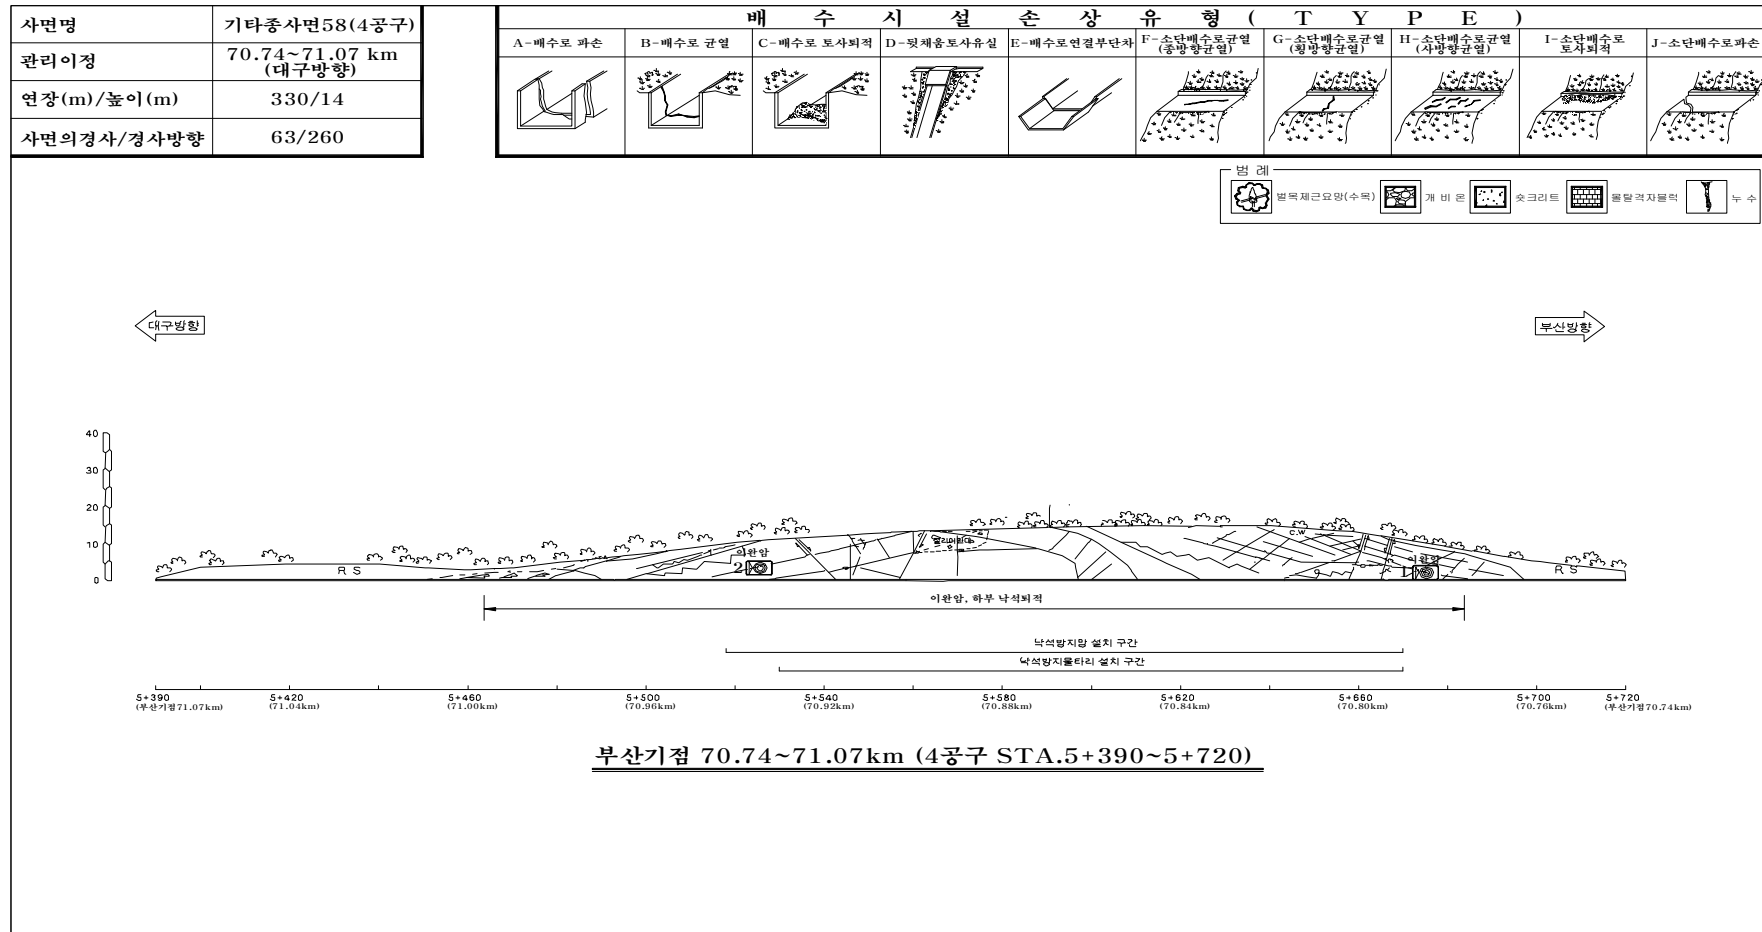
## 1) 외관조사망도

사면 중·하단에 발달한 절리를 중심으로 이완암, 낙석위험이 발생하였고, 암은 보통~심한풍화 상태이다. 특히, 70.78~71.00K의 절리, 이완암 및 낙석퇴적은 손상의 추가발생가능성이 있으므로 주의관찰이 요망된다.

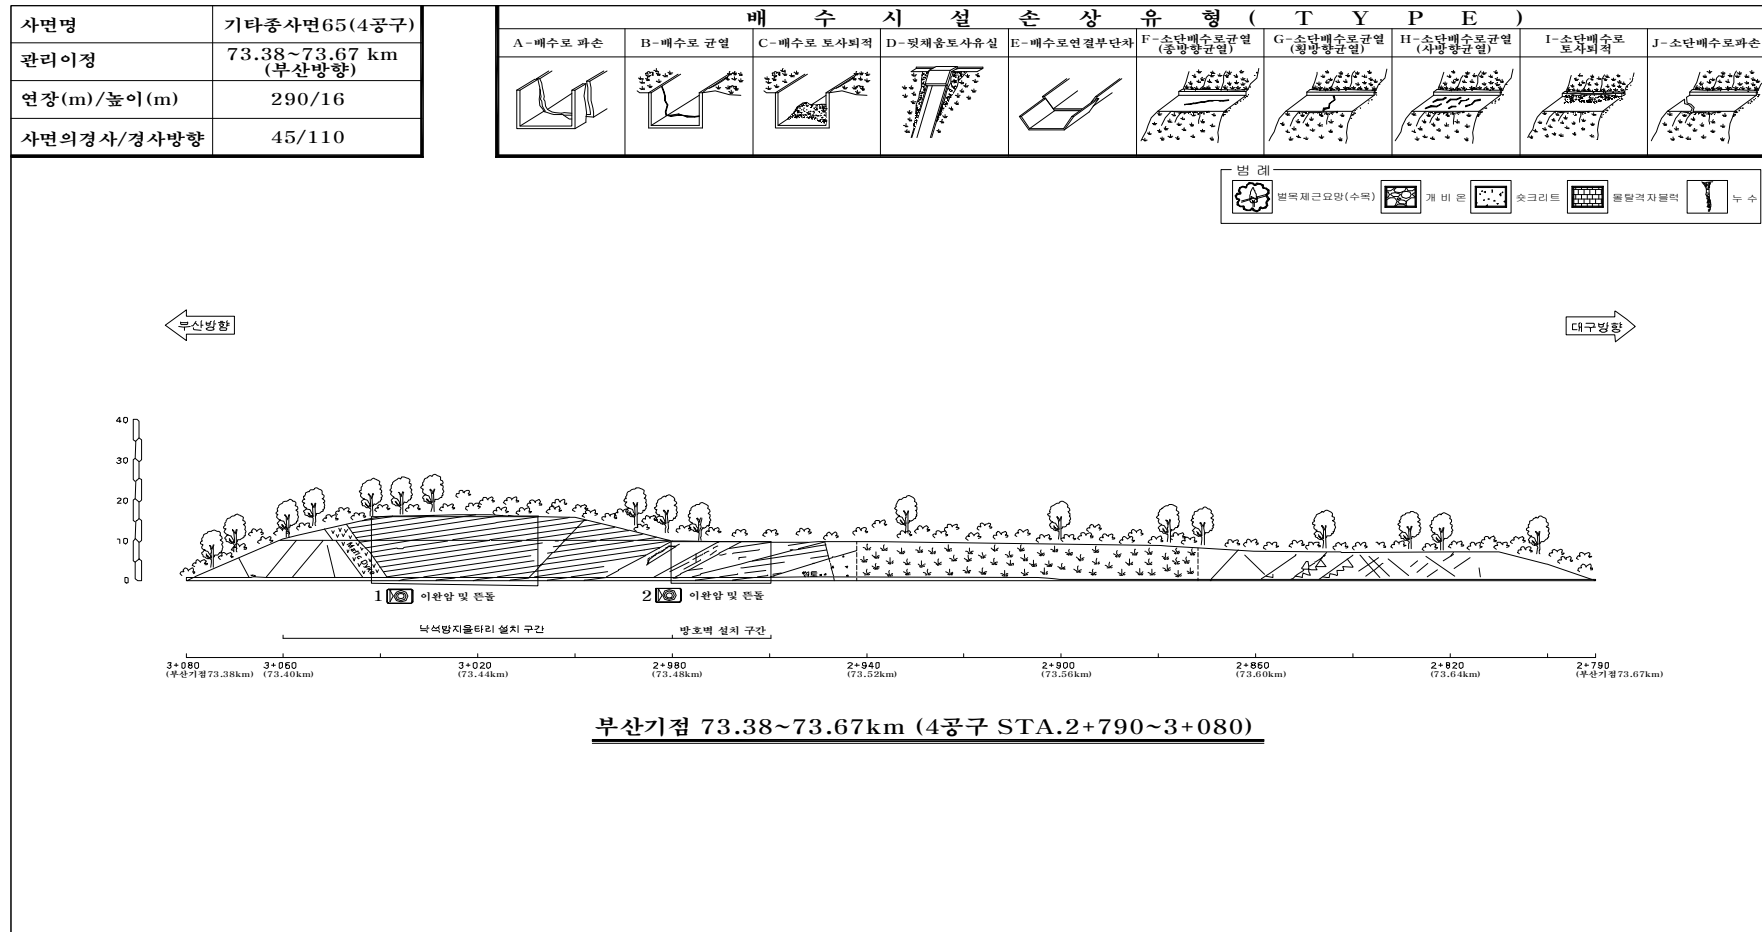
## 1) 외관조사망도

사면 중·하단에 발달한 절리를 중심으로 이완암, 낙석위험이 발생하였고, 암은 보통~심한풍화 상태이다. 특히, 78.49K, 73.44K의 이완암 및 뜯돌은 손상의 진전 가능성이 있으므로 주의관찰이 요망된다.

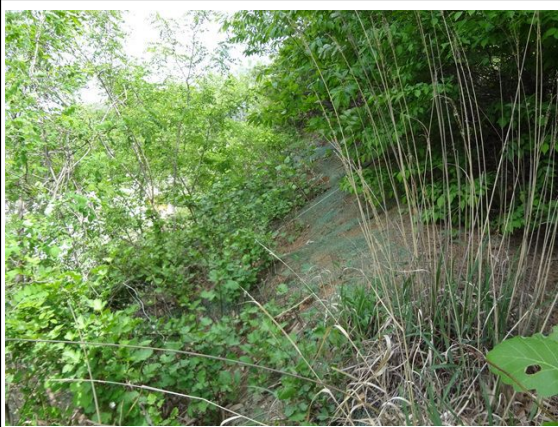
| ① 77.56K 2단 표층유실 ⇨ 주의관찰 | ② 77.58K 1단 이완암 ⇨ 주의관찰 |

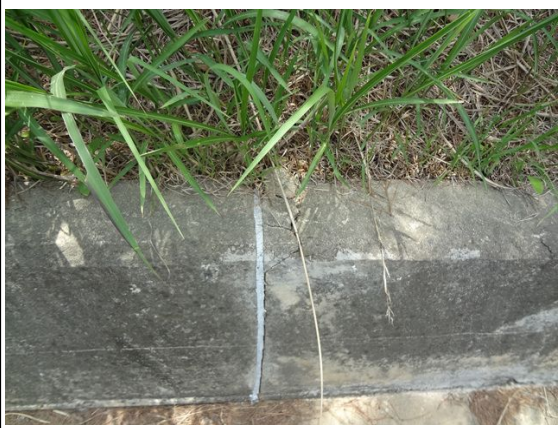
| ③ 77.52K 산마루측구 균열 ⇨ 균열보수 | 산마루측구 전경 |

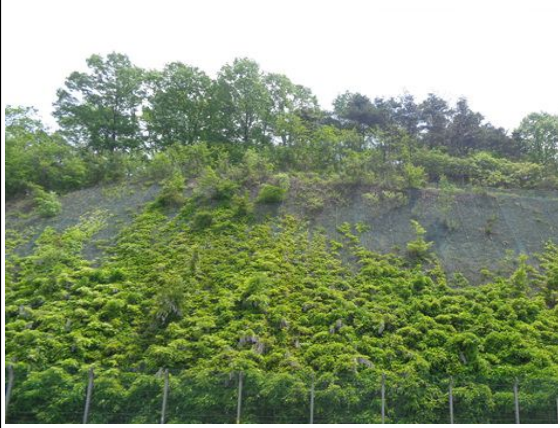
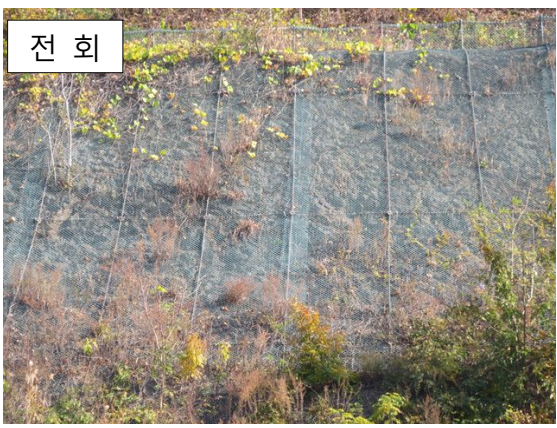
| <p>① 77.75K 1단 파쇄대 ⇨ 주의관찰</p> | |

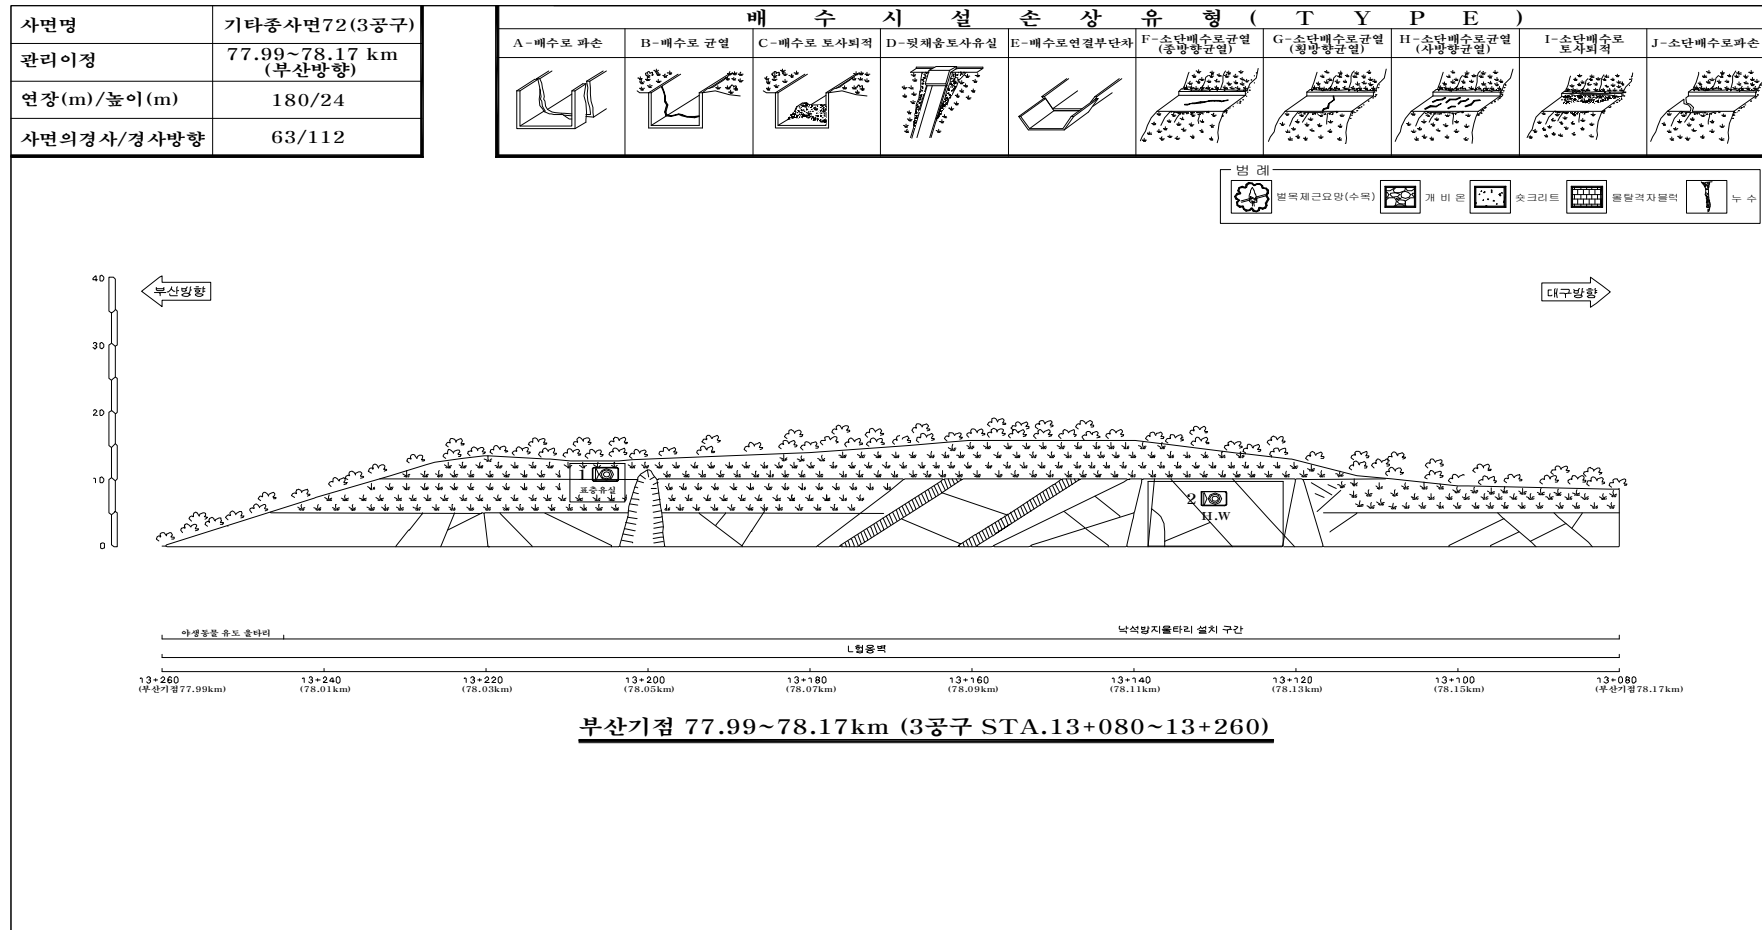
#### 1) 외관조사망도

사면 하단에 심한풍화, 상단에 표층유실이 발생하였고, 진전은 미미한 상태이다. 기존 손상인 심한풍화, 표층유실은 주의관찰이 요망된다.

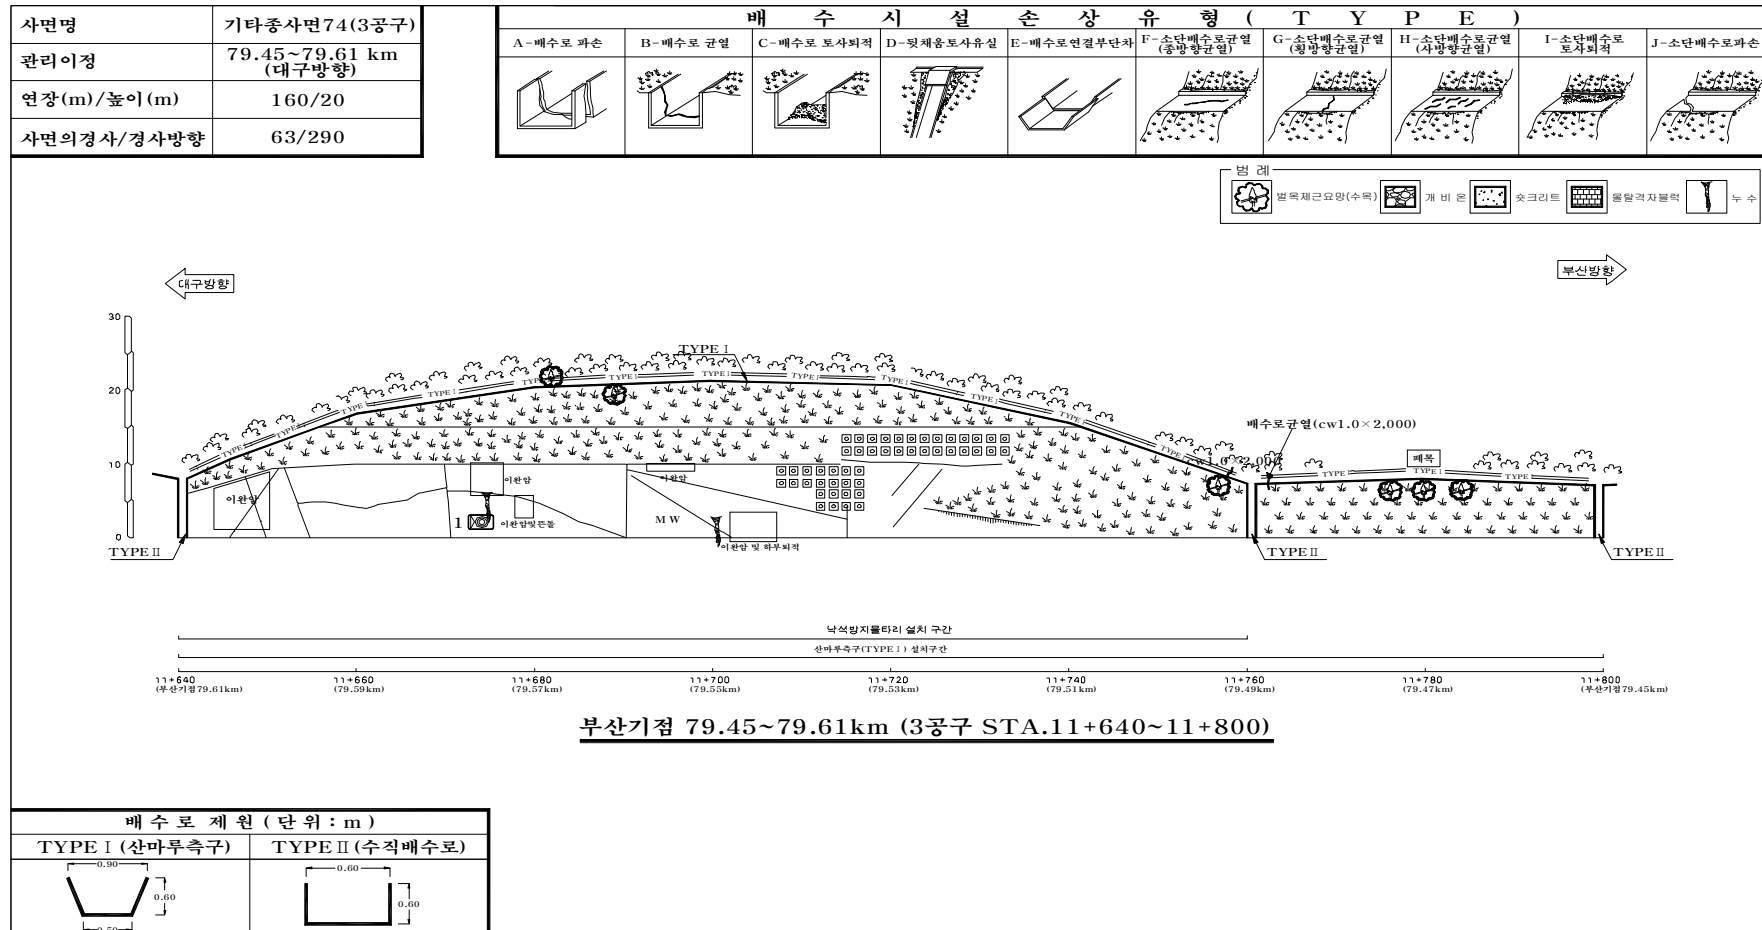
## 1) 외관조사망도

사면 하단에 발달한 절리를 중심으로 이완암, 낙석위험이 발생하였고, 암은 보통~심한풍화 상태이다. 특히, 79.53~79.60K의 절리, 이완암, 누수는 지속적인 주의관찰이 요망된다. 사면 상단에 수목은 벌목이 필요하다.

배수시설은 산마루측구, 수직도수로가 시공되어 있으며, 배수기능에 문제는 없는 것으로 확인되었다. 기존 손상인 균열은 균열보수를 통한 유지관리가 요망된다.

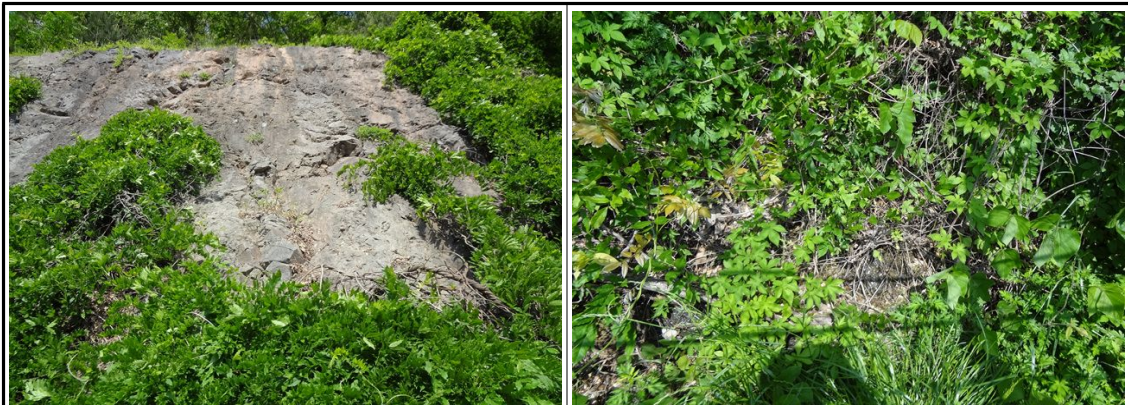
㉠ 79.53~79.60K 1단 이완암, 누수 ⇨ 주의관찰

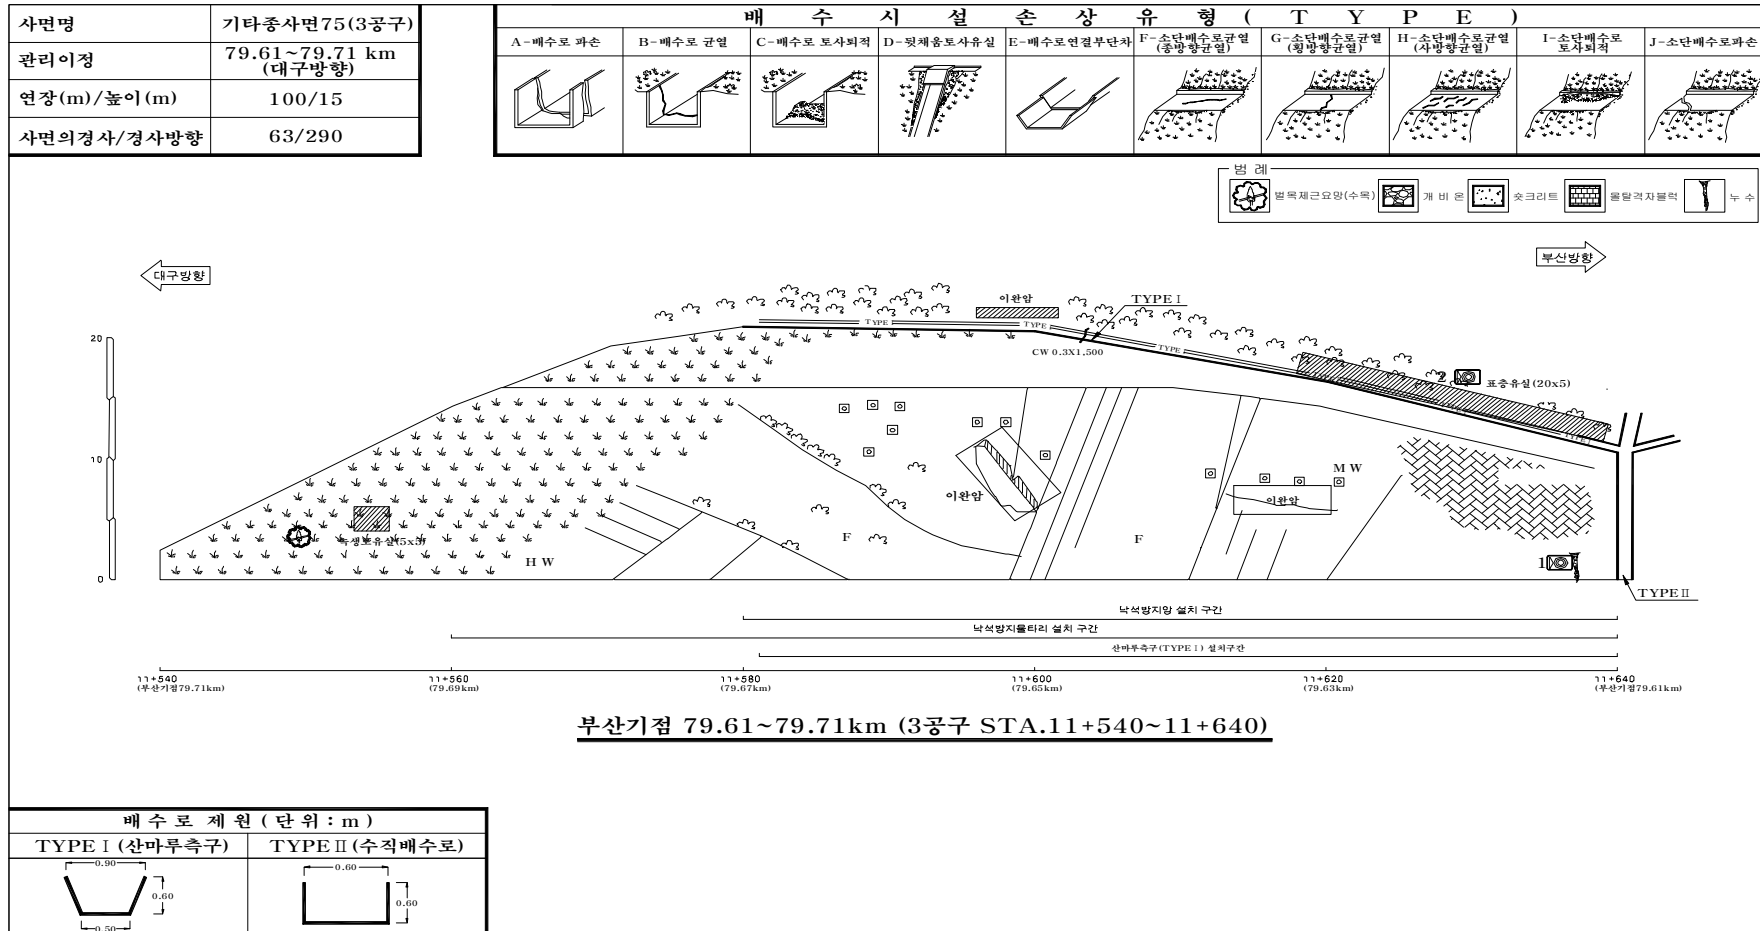
#### 1) 외관조사망도

사면 중·하단에 발달한 절리를 중심으로 이완암, 낙석위험, 누수가 발생하였고, 암은 보통~심한풍화 상태이다. 사면 상단에 표층유실이 조사되었다. 기존 손상인 이완암, 누수, 표층유실은 손상의 진전이 미미하므로, 주의관찰이 요망된다.

배수시설은 산마루측구, 수직도수로가 시공되어 있으며, 배수기능에 문제는 없는 것으로 확인되었다. 기존 손상인 균열은 균열보수를 통한 유지관리가 요망된다.

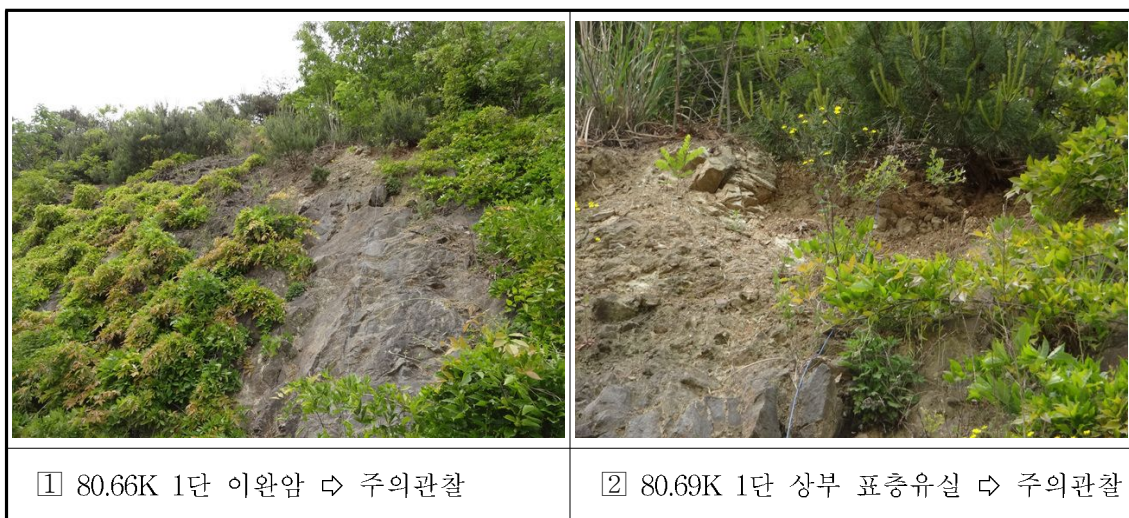
① 80.66K 1단 이완암 ⇨ 주의관찰

② 80.69K 1단 상부 표층유실 ⇨ 주의관찰

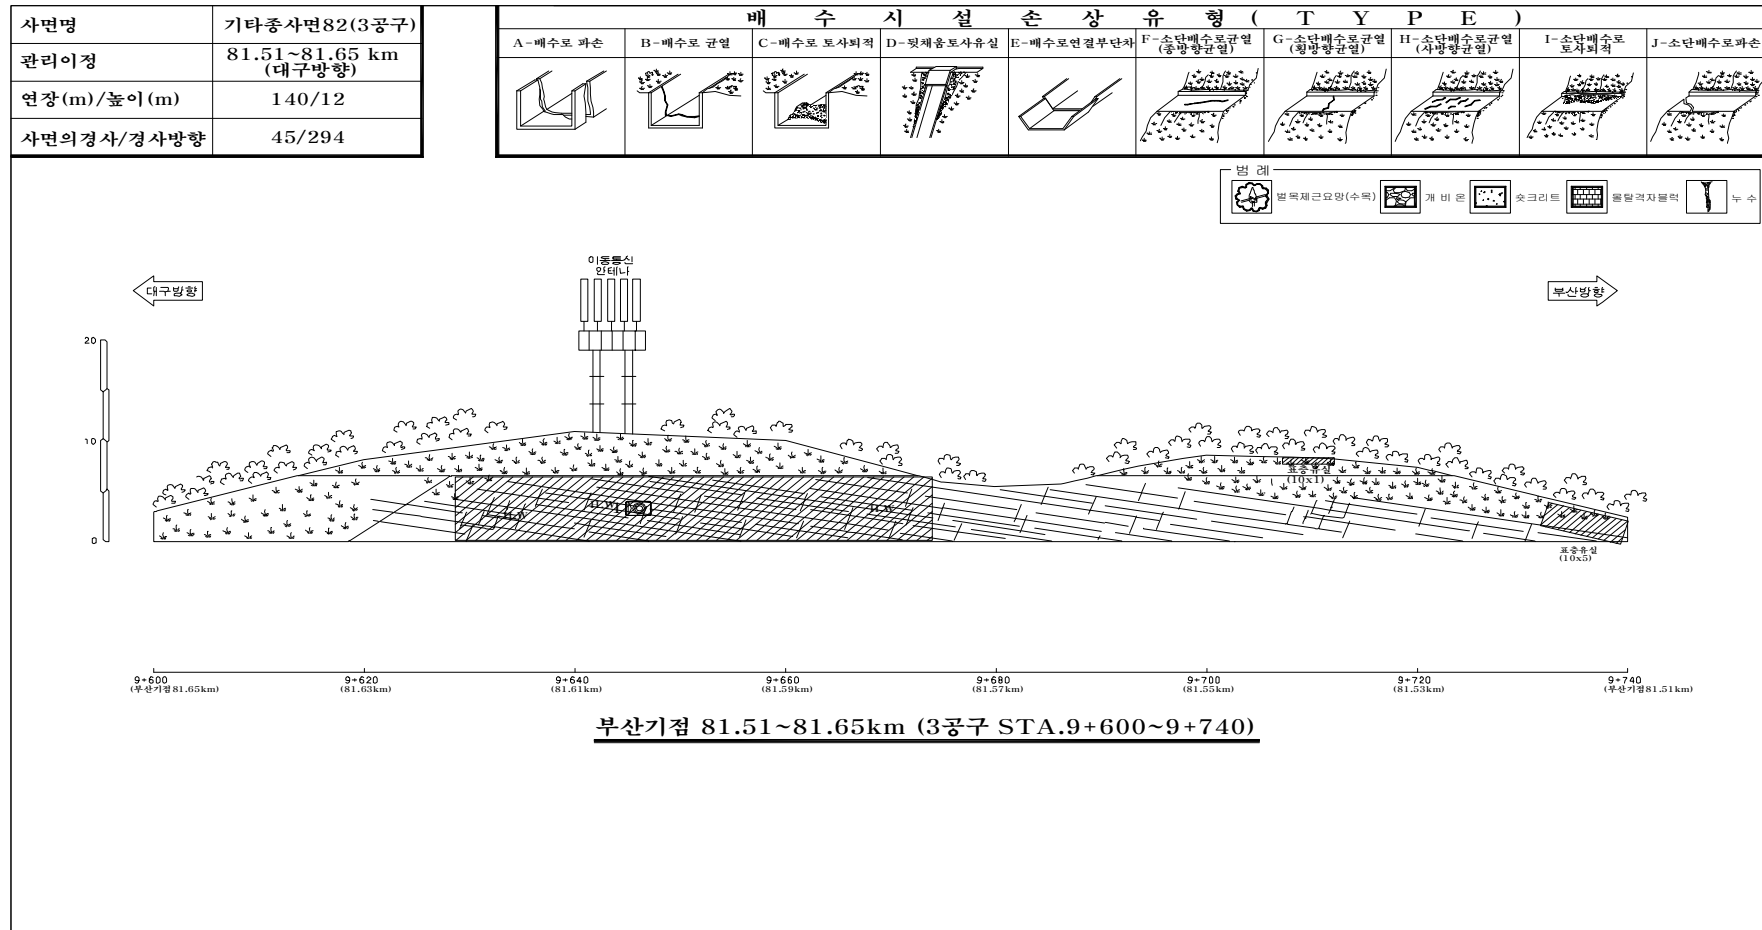
#### 1) 외관조사망도

사면 전반에 심한풍화가 발생하였고, 암은 보통~심한풍화 상태이다. 특히, 81.57~81.62K의 심한풍화의 손상은 진전이 미미하나, 풍화가 진행중이므로 주의 관찰이 요망된다.

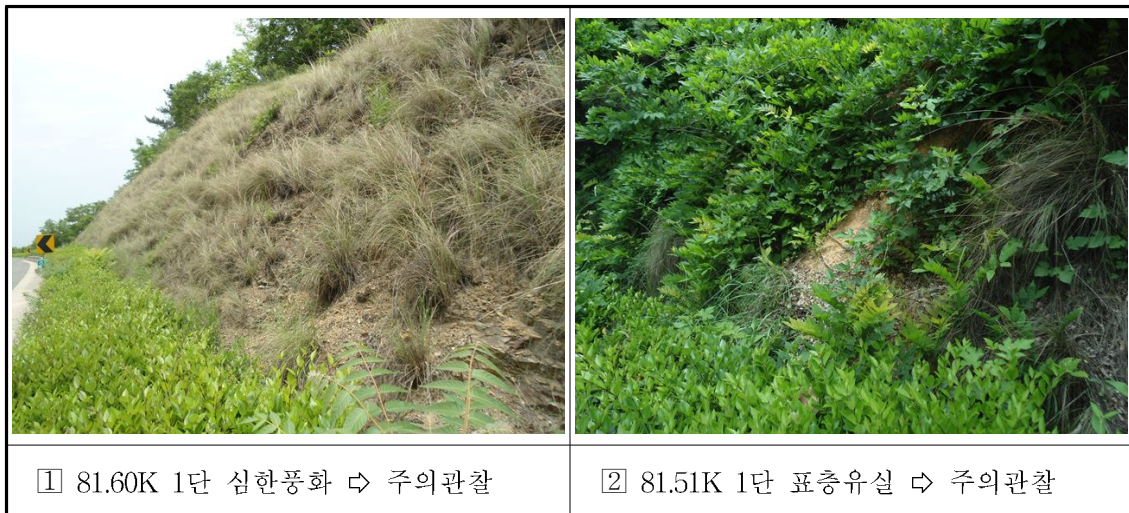
① 81.60K 1단 심한풍화 ⇨ 주의관찰

② 81.51K 1단 표층유실 ⇨ 주의관찰

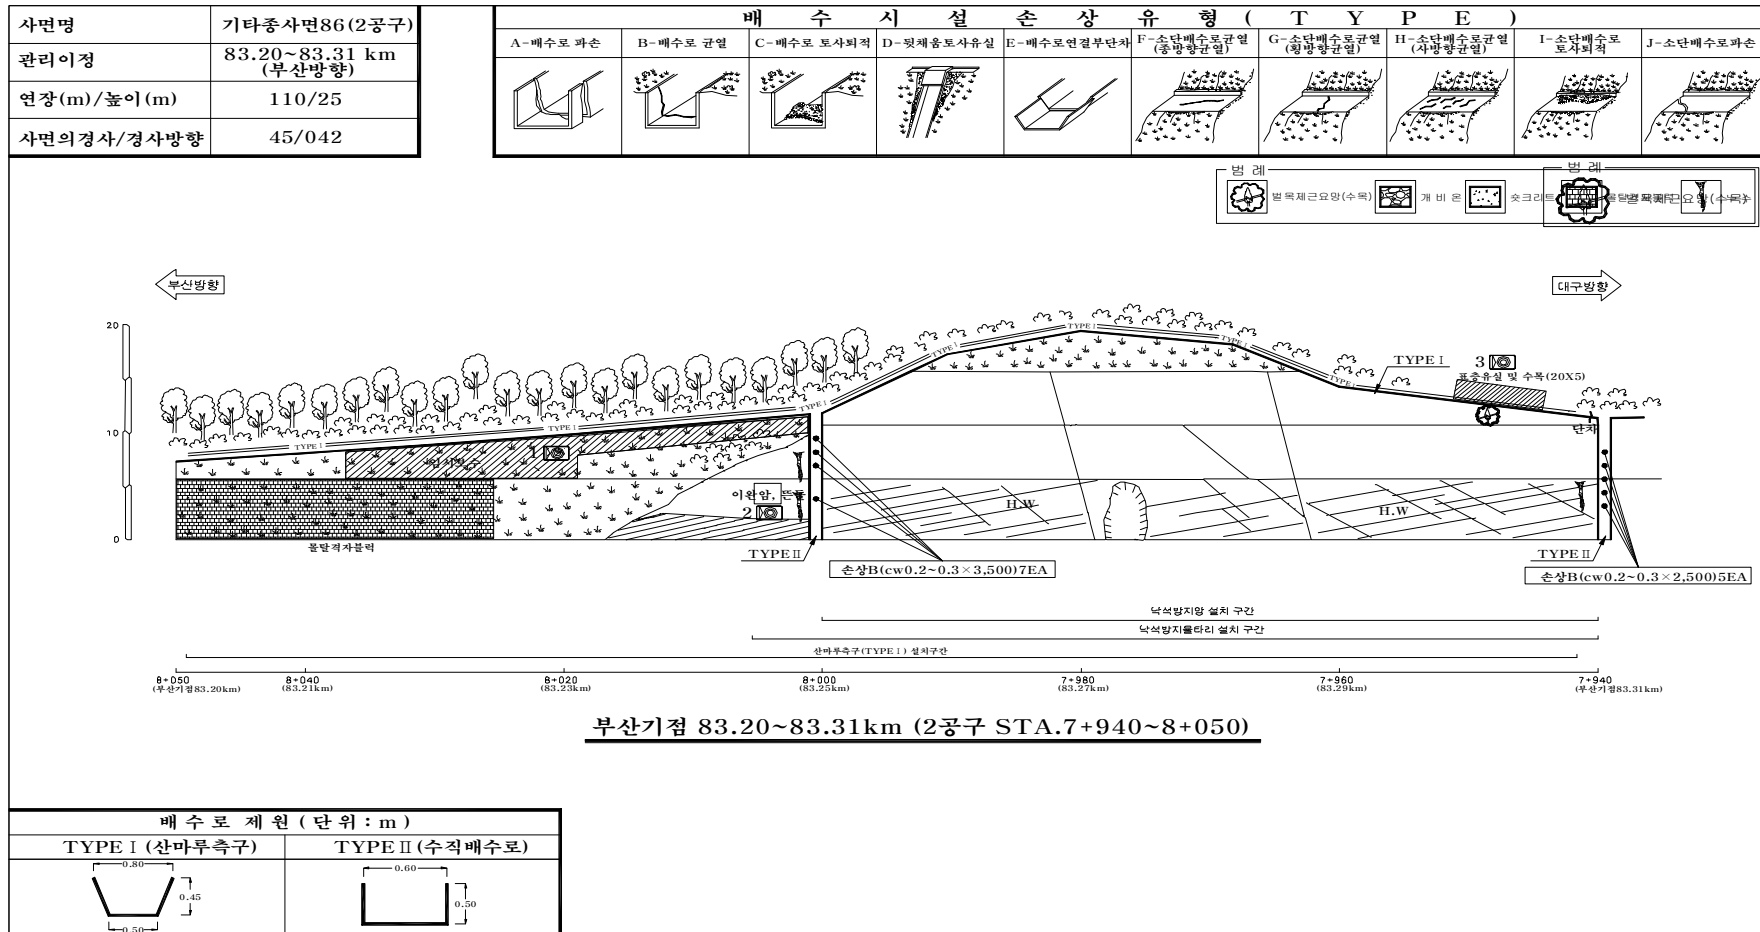
#### 1) 외관조사망도

사면 하단에 이완암, 누수가 발생하였고, 암은 보통~심한풍화 상태이다. 특히, 83.25K의 이완암, 누수, 사면 상단의 표층유실은 지속적인 주의관찰이 요망된다.

배수시설은 산마루측구, 수직도수로가 시공되어 있으며, 기존 손상인 균열은 균열보수를 통한 유지관리가 요망된다. 83.25K 상단의 표층유실로 인해 산마루측구 토사퇴적이 발생하였고, 정비가 필요하다.

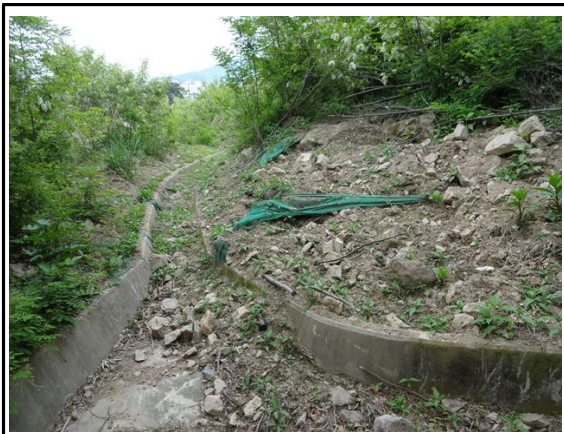
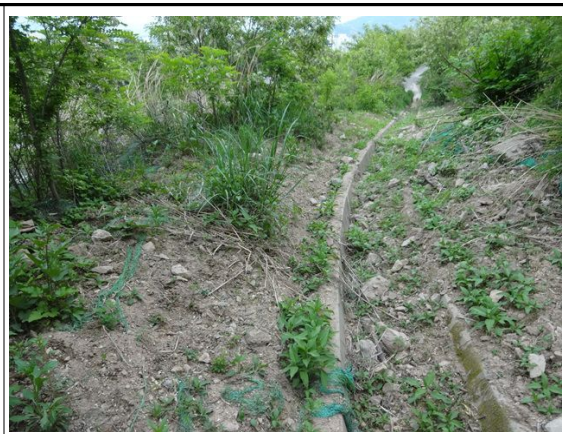
| ① 83.23K 상단 표층유실 ⇨ 주의관찰, 정비 | |

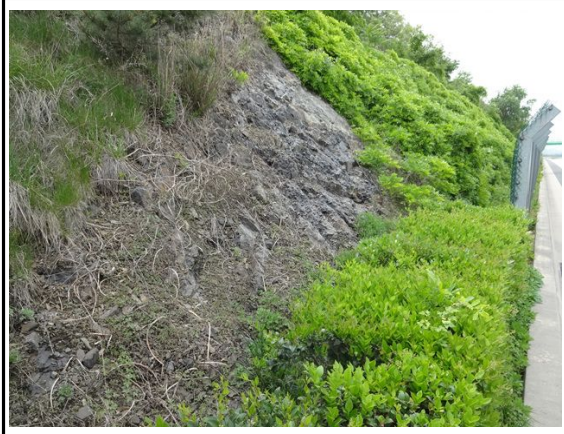
| ② 83.25K 1단 이완암, 누수 ⇨ 주의관찰 | ③ 83.30K 산마루측구 표층유실 ⇨ 주의관찰 |

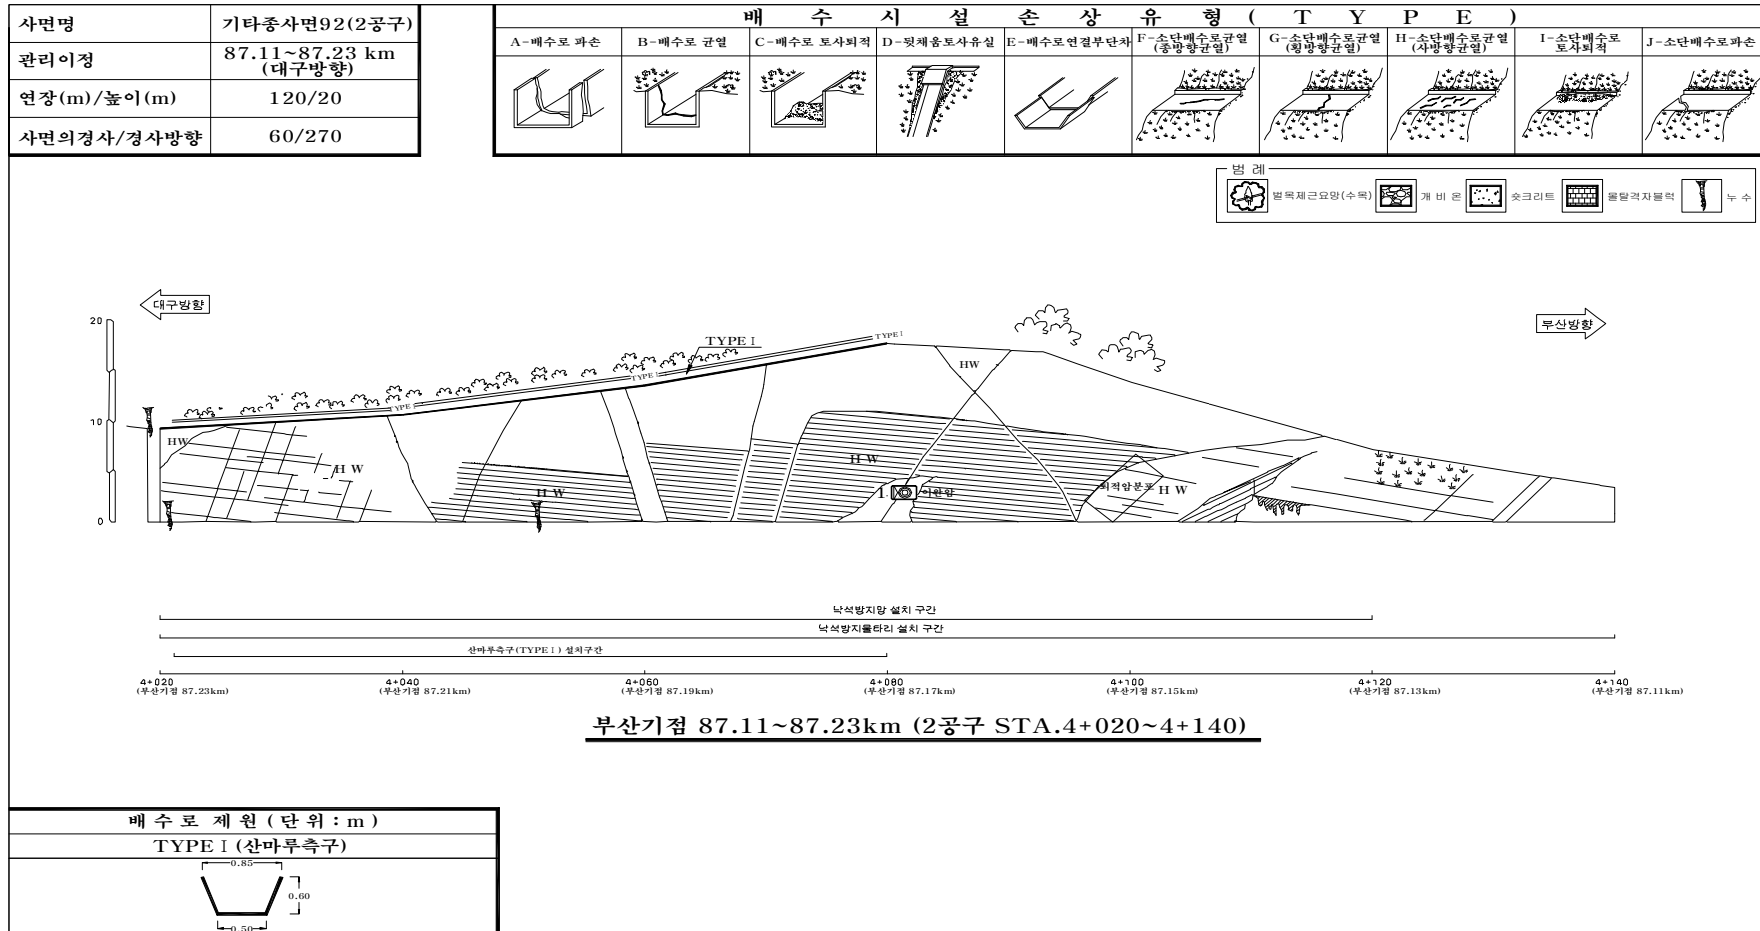
#### 1) 외관조사망도

사면 중·하단 전구간 심한풍화에 의한 이완암, 뜯돌, 누수가 발생하였고, 암은 보통~심한풍화 상태이다. 기존 손상인 이완암, 누수는 지속적인 주의관찰이 요망된다.

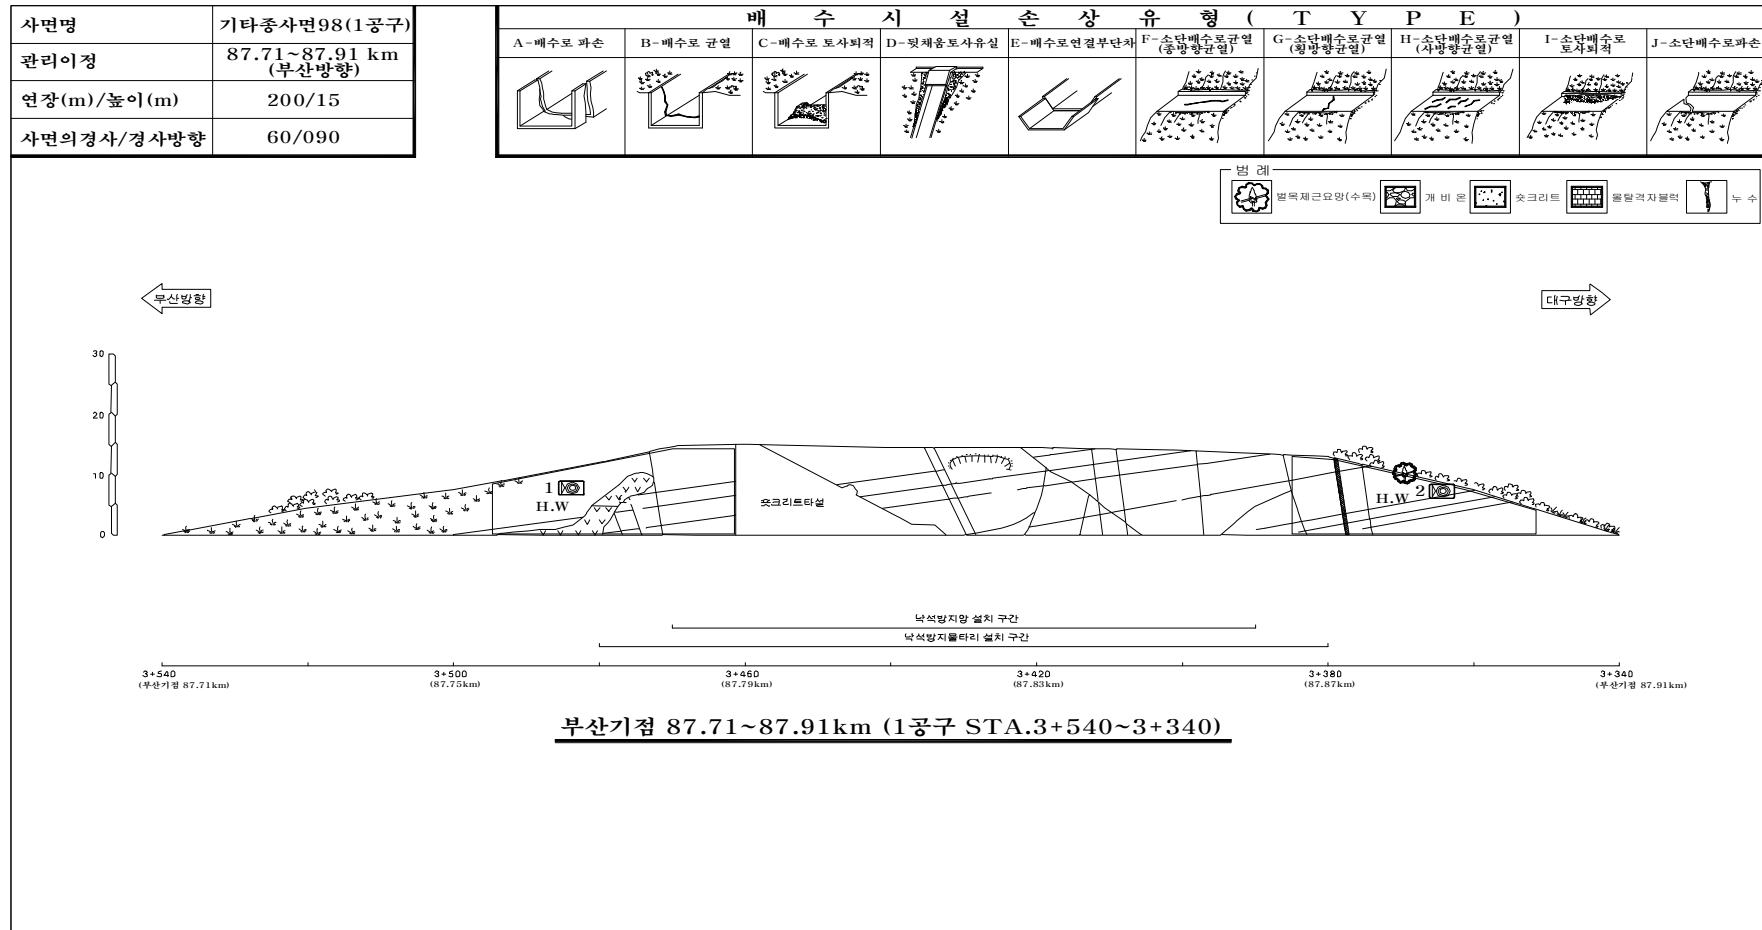
## 1) 외관조사망도

사면 중·하단에 심한풍화에 의한 이완암, 뜯돌이 발생하였고, 암은 보통~심한 풍화 상태이다. 특히, 사면 양끝단인 87.76K, 87.88K의 심한풍화, 이완암은 주의관찰 후 손상의 진전시 조치가 요망된다.

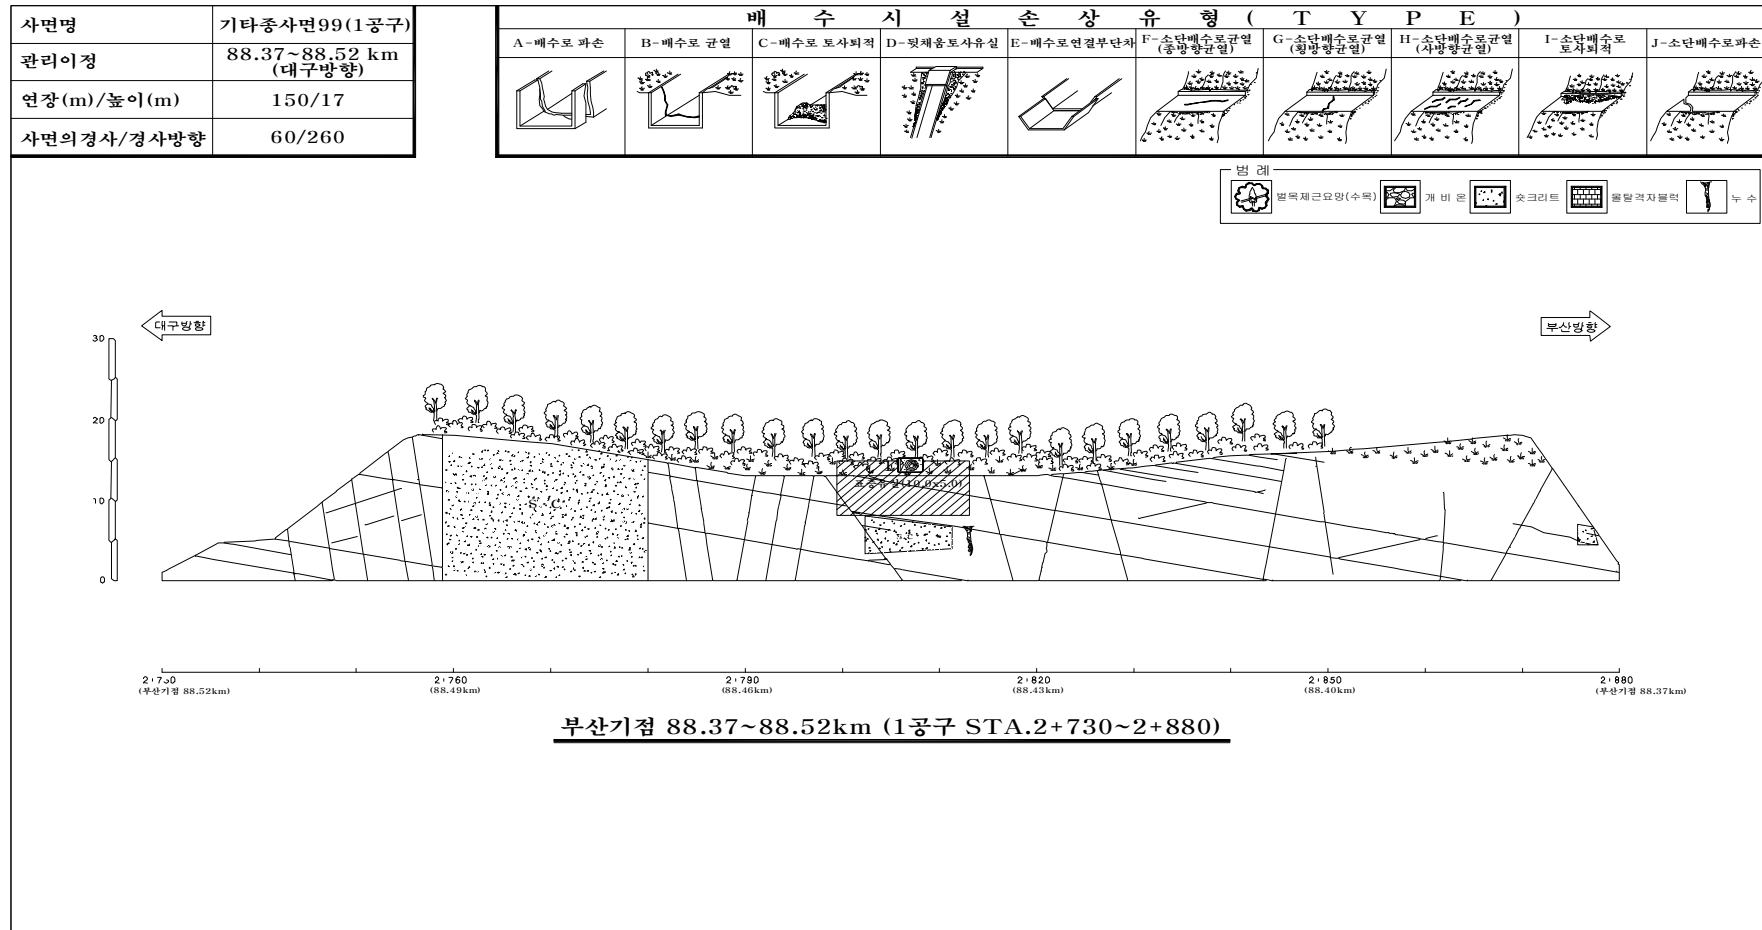
## 1) 외관조사망도

사면 상단에 풍화에 의한 표층유실이 발생하였고, 암은 보통~심한풍화 상태이다. 기존 손상인 표층유실은 진전이 미미하므로, 주의관찰이 요망된다.
