**2016년 상반기 시설물 정기점검 용역  
정 기 점 검 보 고 서**  
**[기 타 종 사 면]**

**2016. 6.**

**新 대구부산고속도로주식회사**  
**New DAEGU BUSAN Expressway Co., Ltd.**

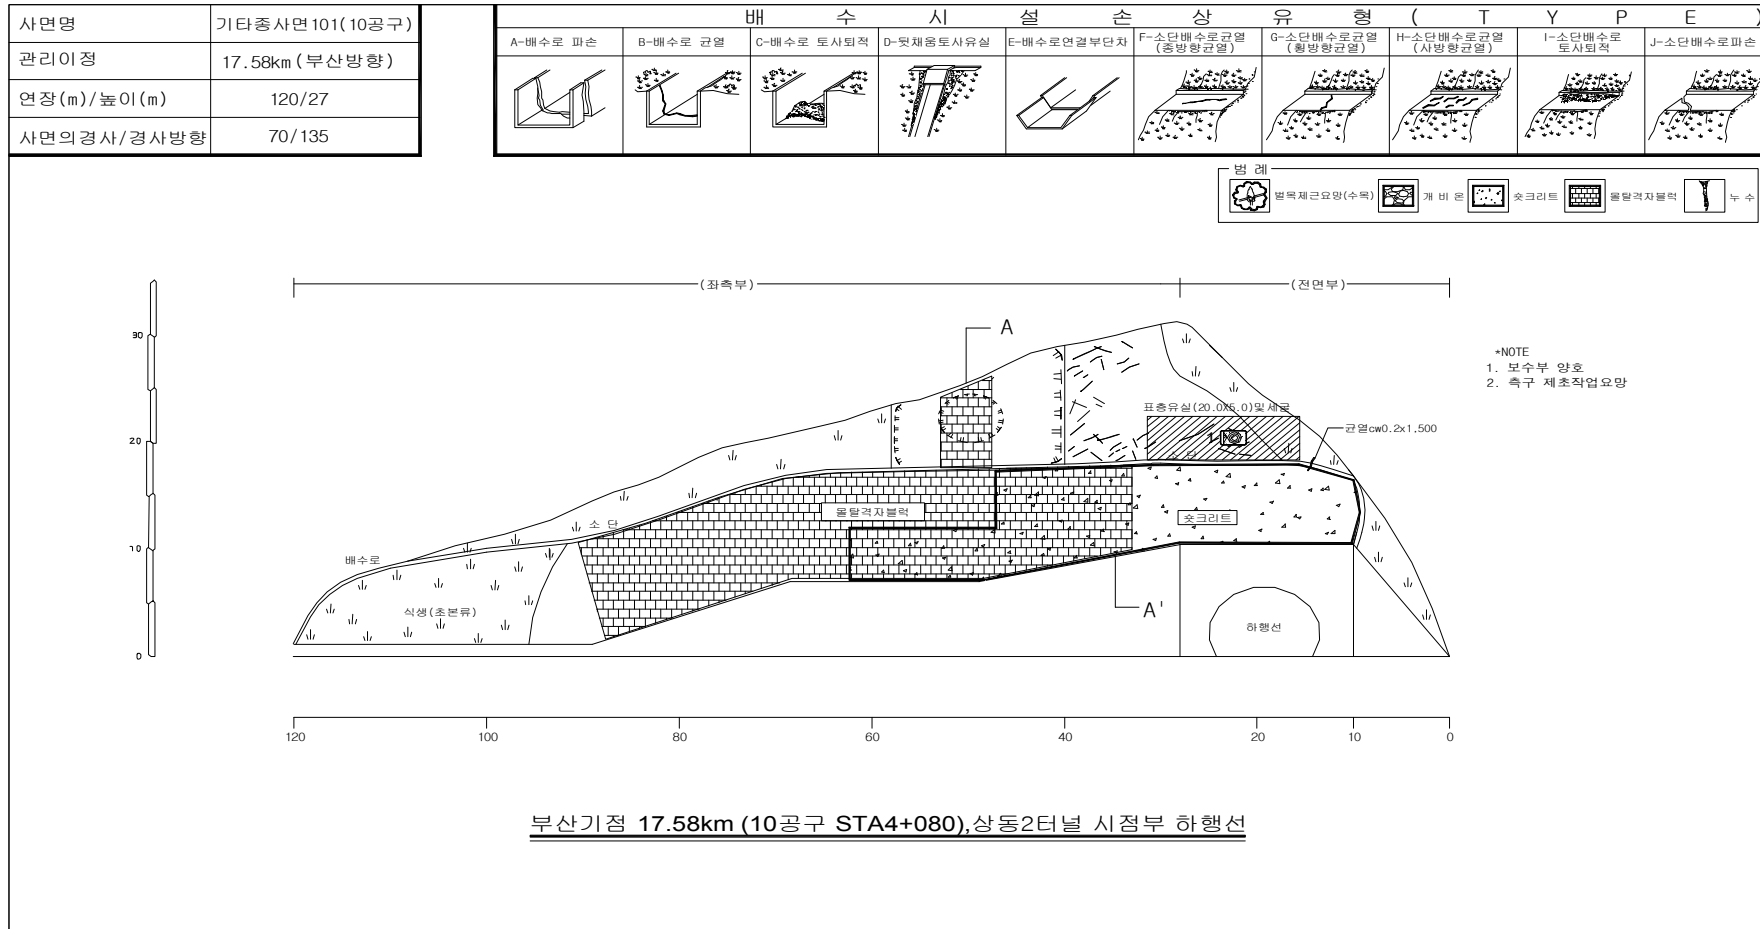
#### 1) 외관조사망도

사면 상단에 우수에 의한 표층유실 및 세굴이 발생한 상태이다. 기존 손상은 진전은 미미하나, 강우시 추가유실이 발생할 가능성이 있으므로, 주의관찰이 요망된다.

배수시설은 산마루측구, 갯문배면 배수로가 시공되어 있으며, 배수기능에 문제는 없는 것으로 확인되었다. 기존 손상인 균열은 균열보수를 통한 유지관리가 요망된다.

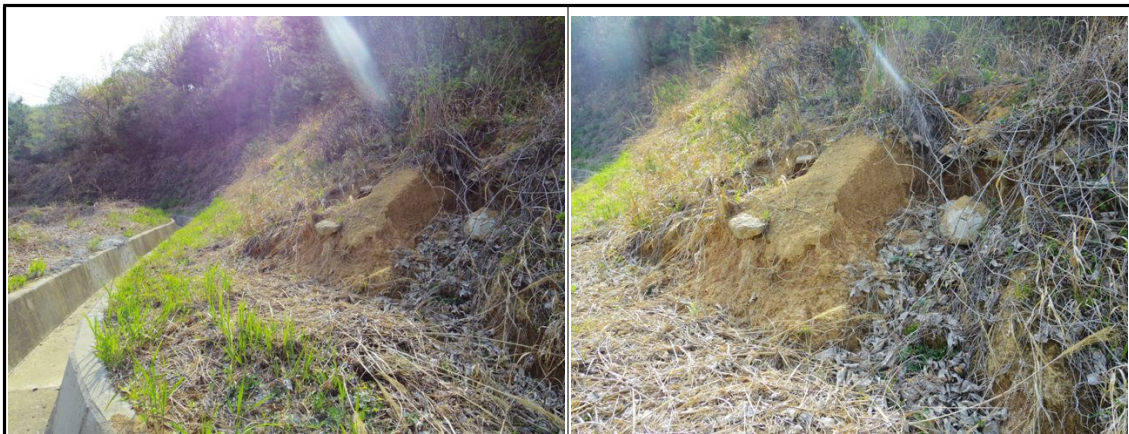
㉠ STA.0+20 상단 표층유실, 세굴 ▷ 주의관찰

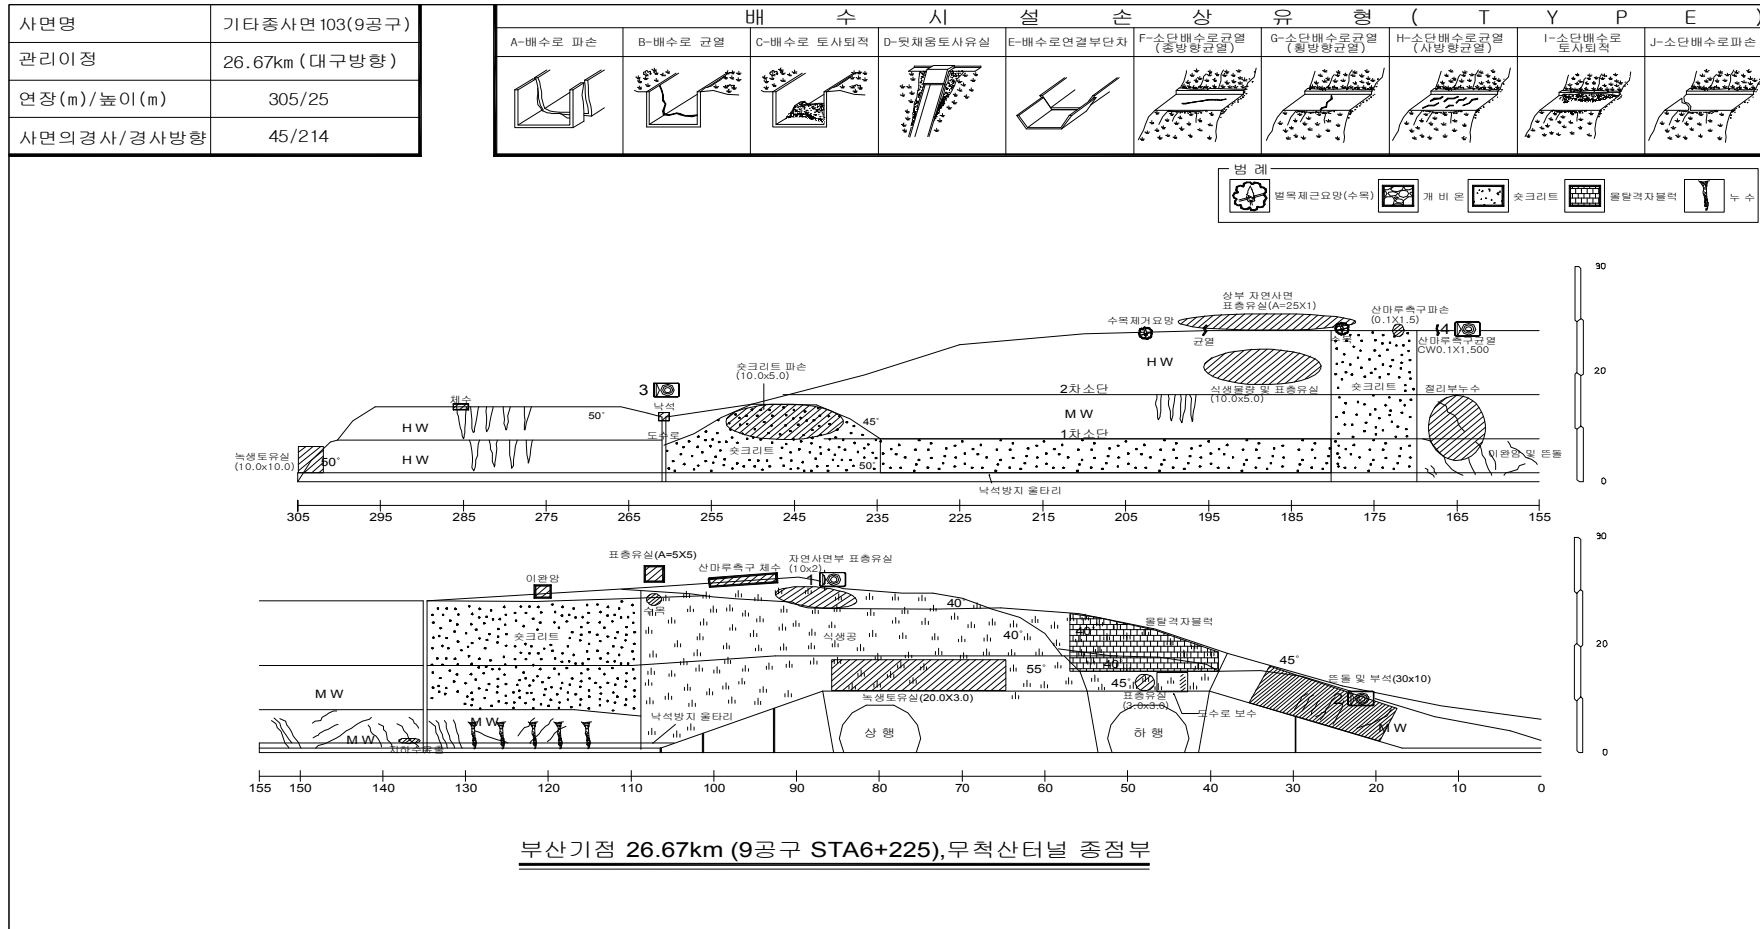
#### 1) 외관조사망도

사면 하단에 발달한 절리를 중심으로 뜯돌이 발생하였고, 암은 보통~심한풍화 상태이다. 사면 중·상단에 표층유실, 식생불량, 녹생토유실이 조사되었다. 기존 손상은 진전이 미미하므로, 주의관찰이 요망된다.

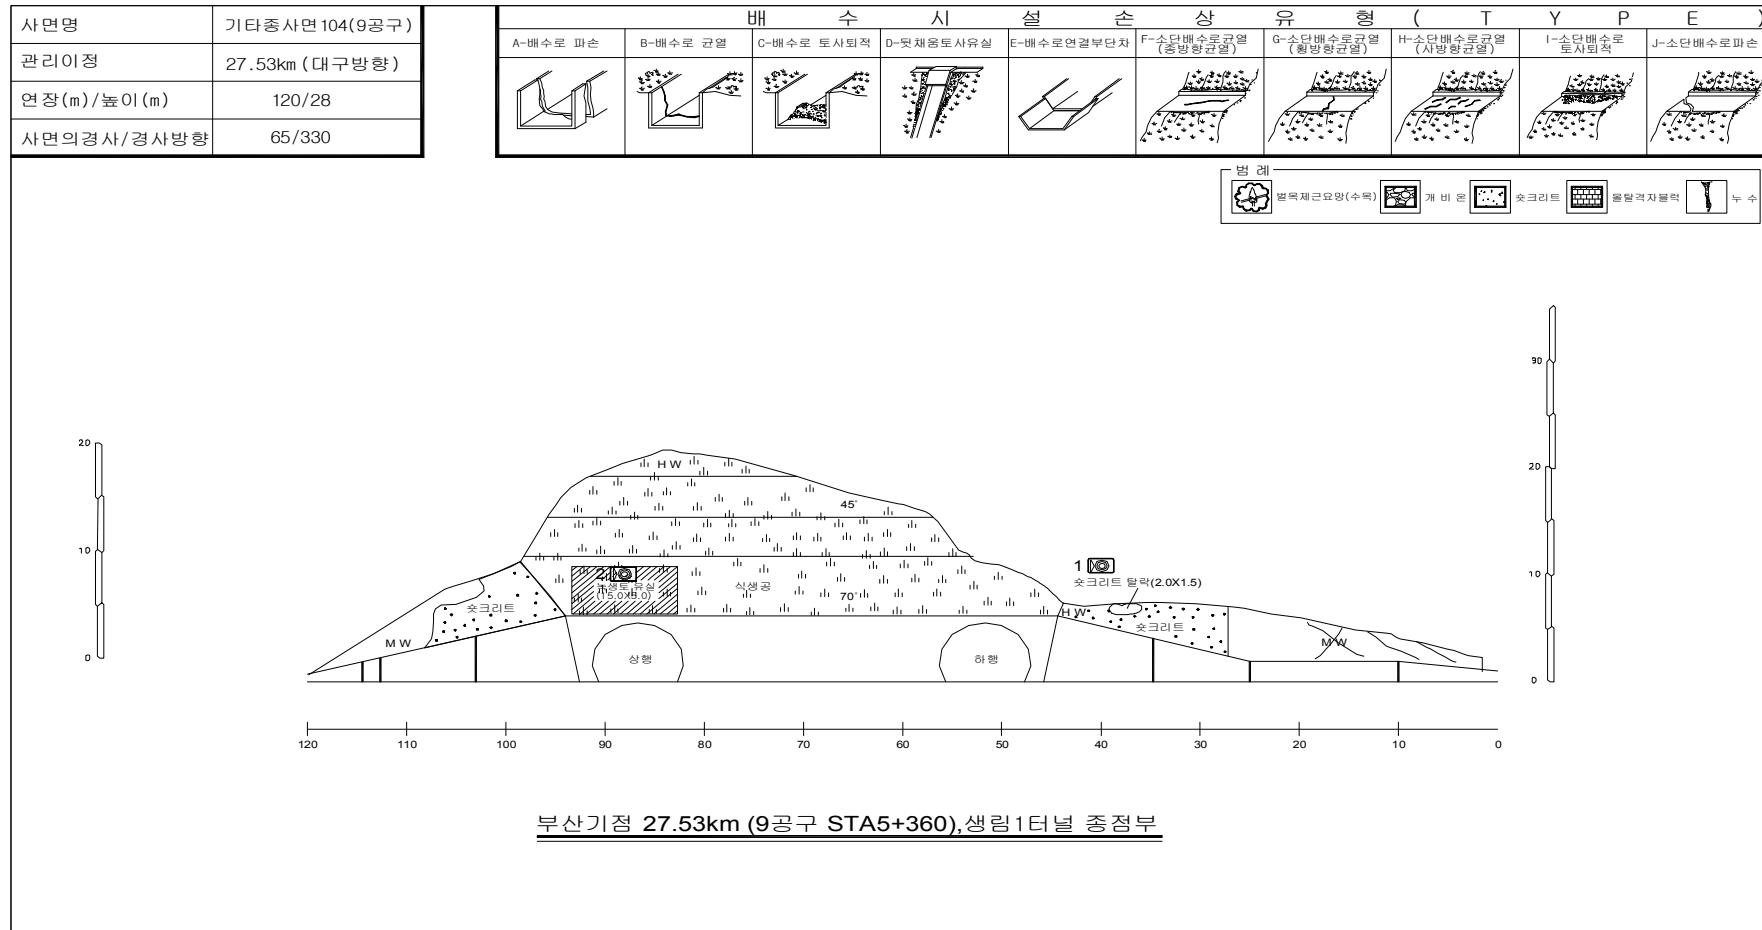
## 1) 외관조사망도

사면 중·상단에 숯크리트 탈락, 녹생토유실이 발생하였고, 손상의 진전이 미미하므로 주의관찰이 요망된다.

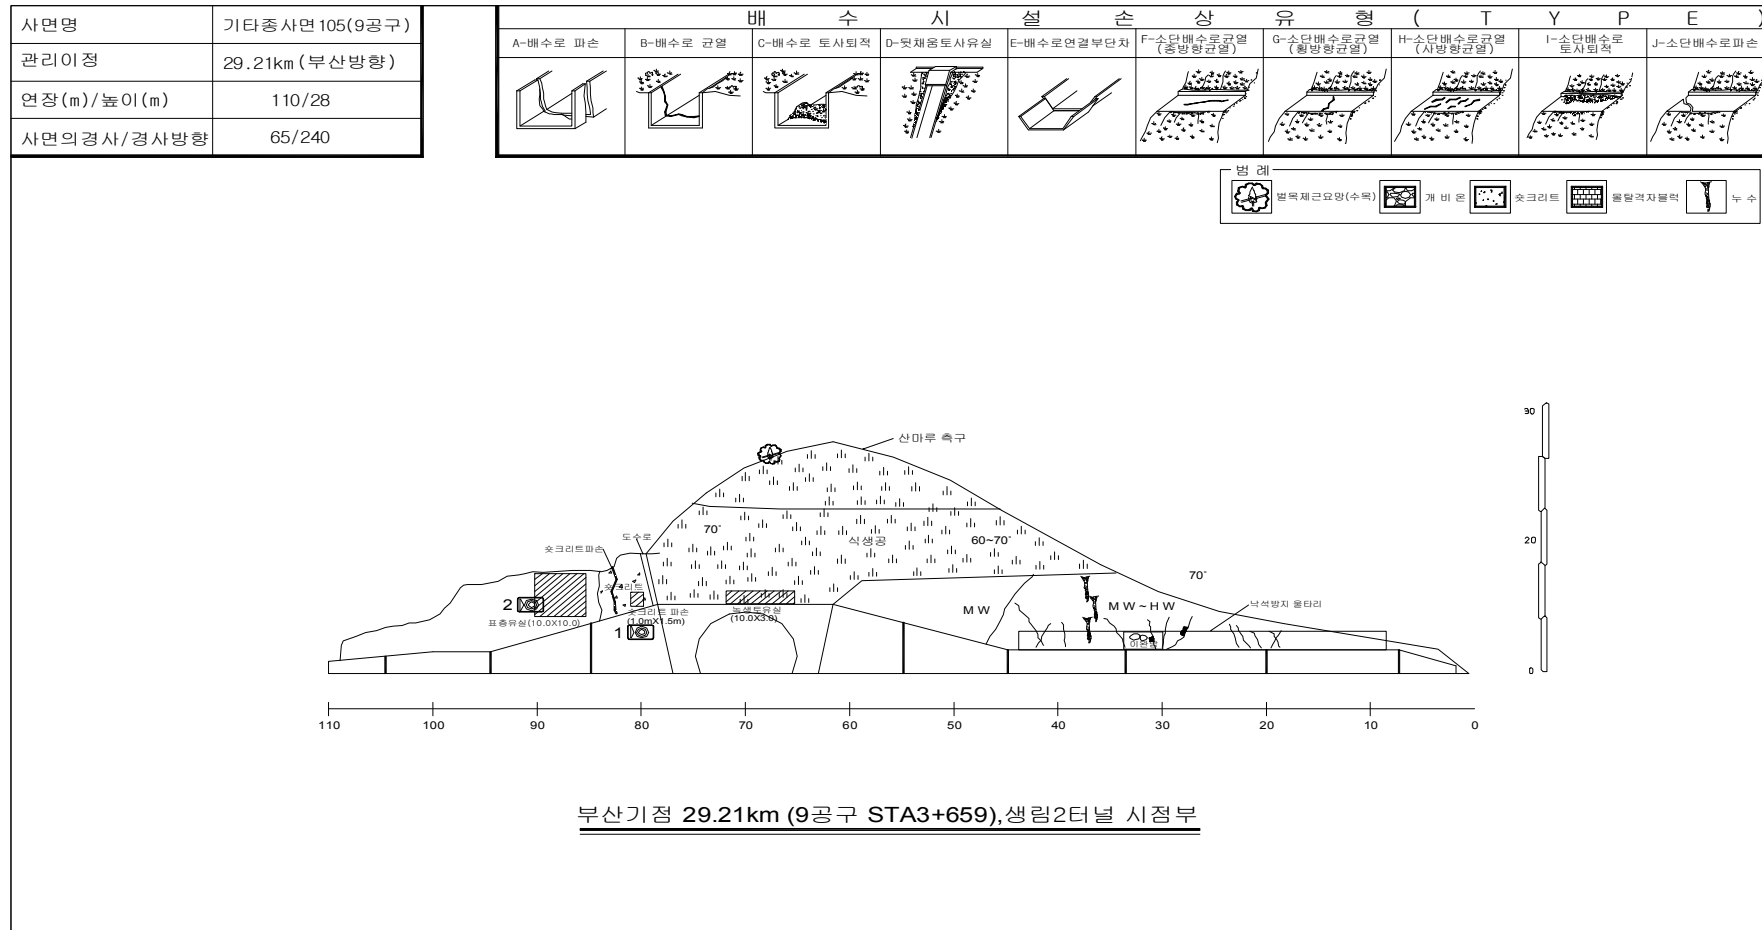
## 1) 외관조사망도

사면 중·하단에 이완암, 표층유실, 녹생토유실이 발생하였고, 기존 손상은 진전이 미미하므로 주의관찰이 요망된다.

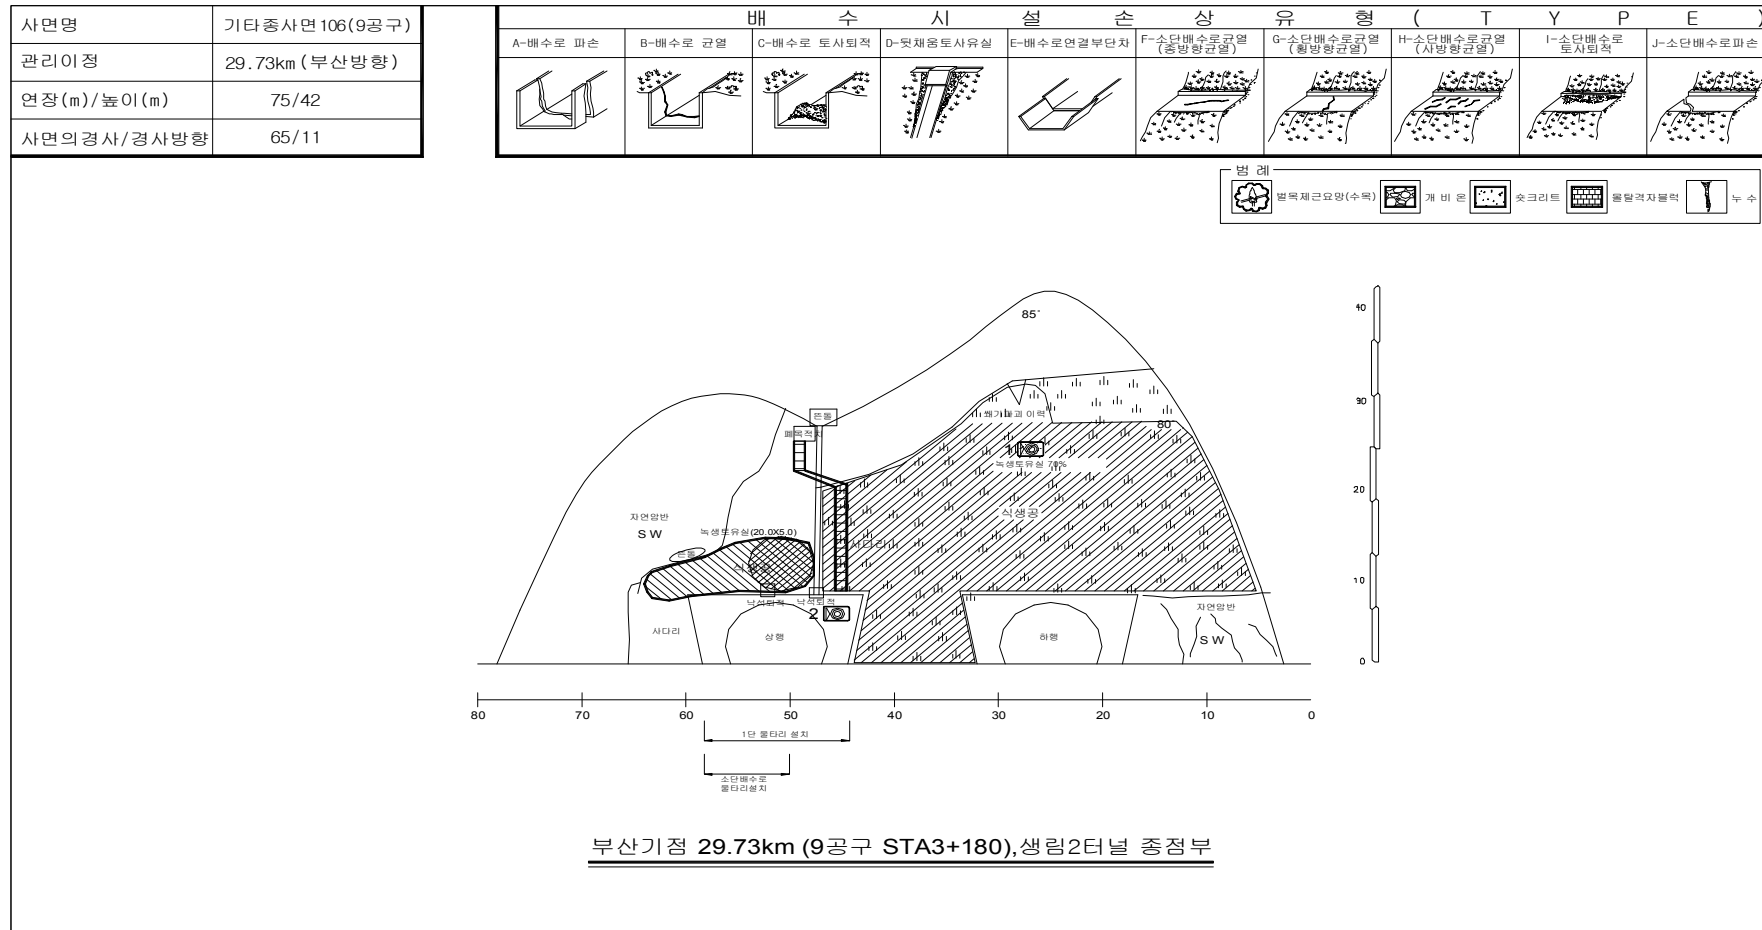
## 1) 외관조사망도

사면 중·하단에 녹생토유실이 발생하였고, 상부자연사면 뜬돌이 조사되었다. 기존 손상은 진진이 미미하므로 주의관찰이 요망된다.

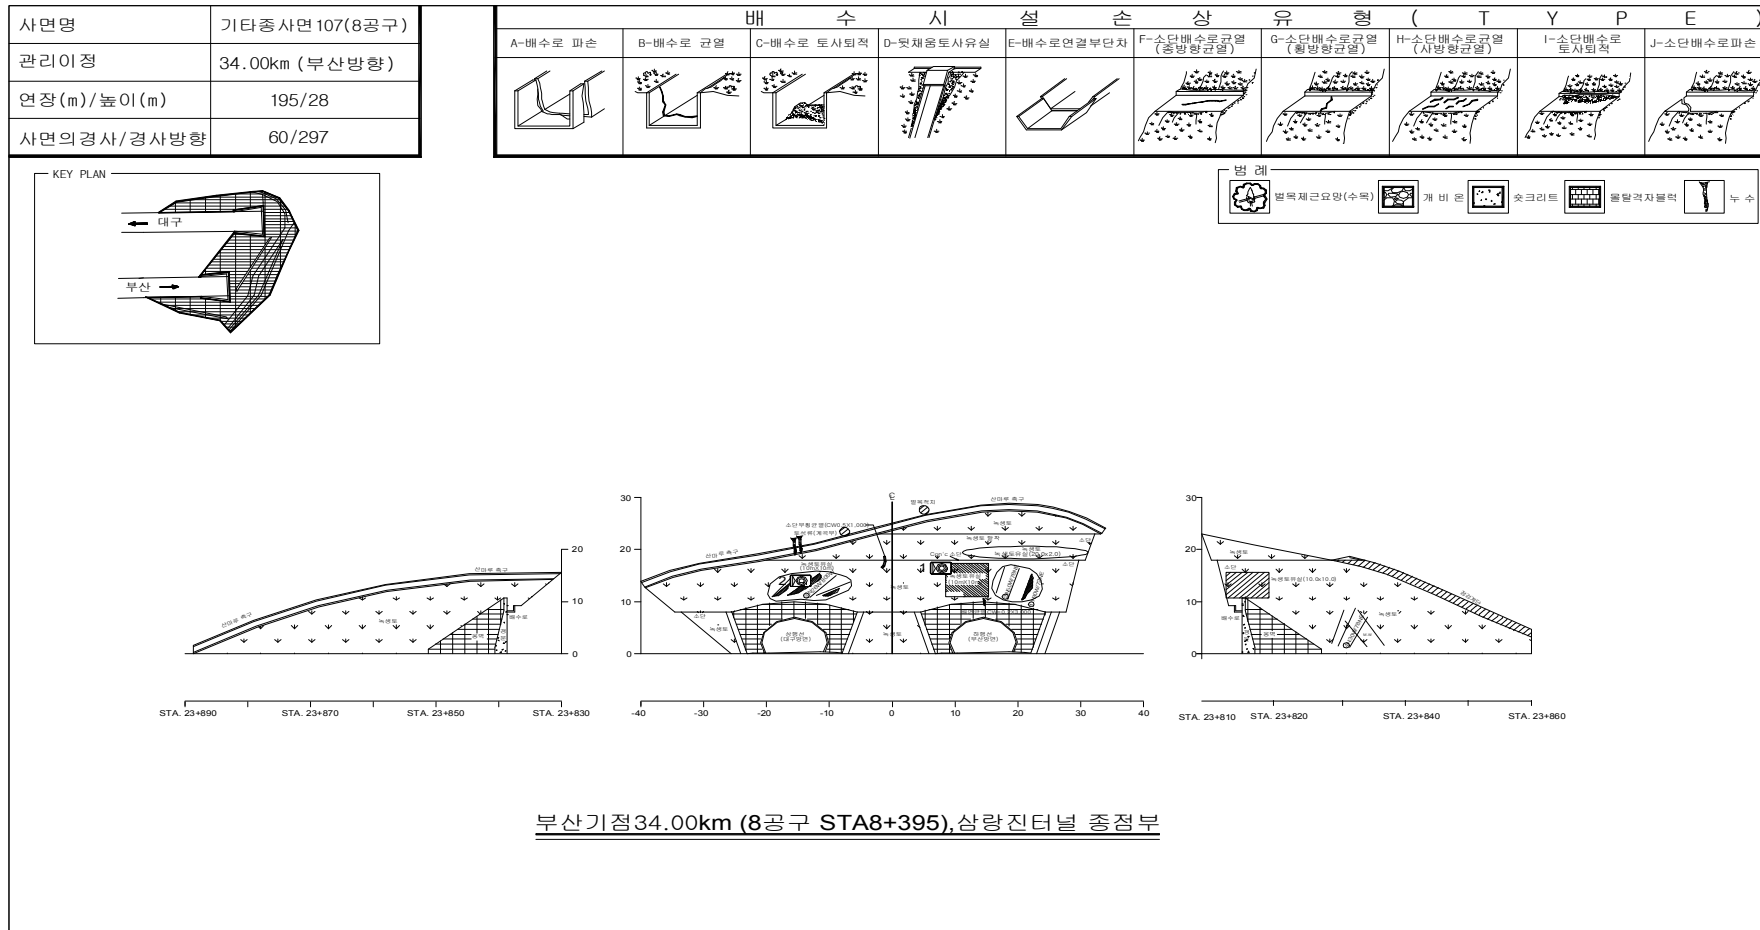
#### 1) 외관조사망도

사면 중·하단에 녹생토유실이 발생하였고, 손상의 진전은 미미한 상태이다.

배수시설은 산마루측구, 소단배수로가 시공되어 있으며, 배수기능에 문제는 없는 것으로 확인되었다. 기존 손상인 균열은 균열보수를 통한 유지관리가 요망된다.

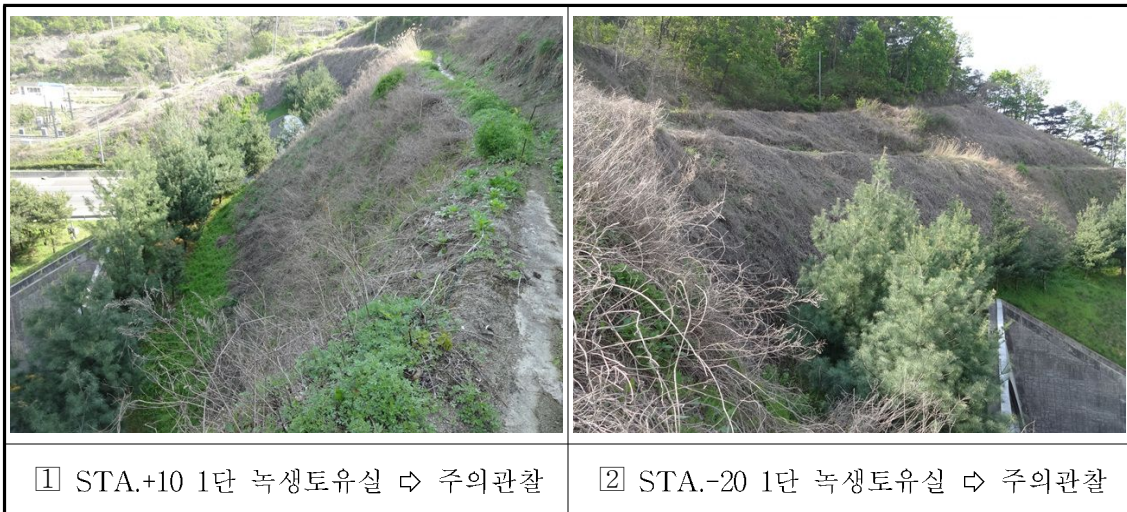
① STA.+10 1단 녹생토유실 ⇨ 주의관찰

② STA.-20 1단 녹생토유실 ⇨ 주의관찰

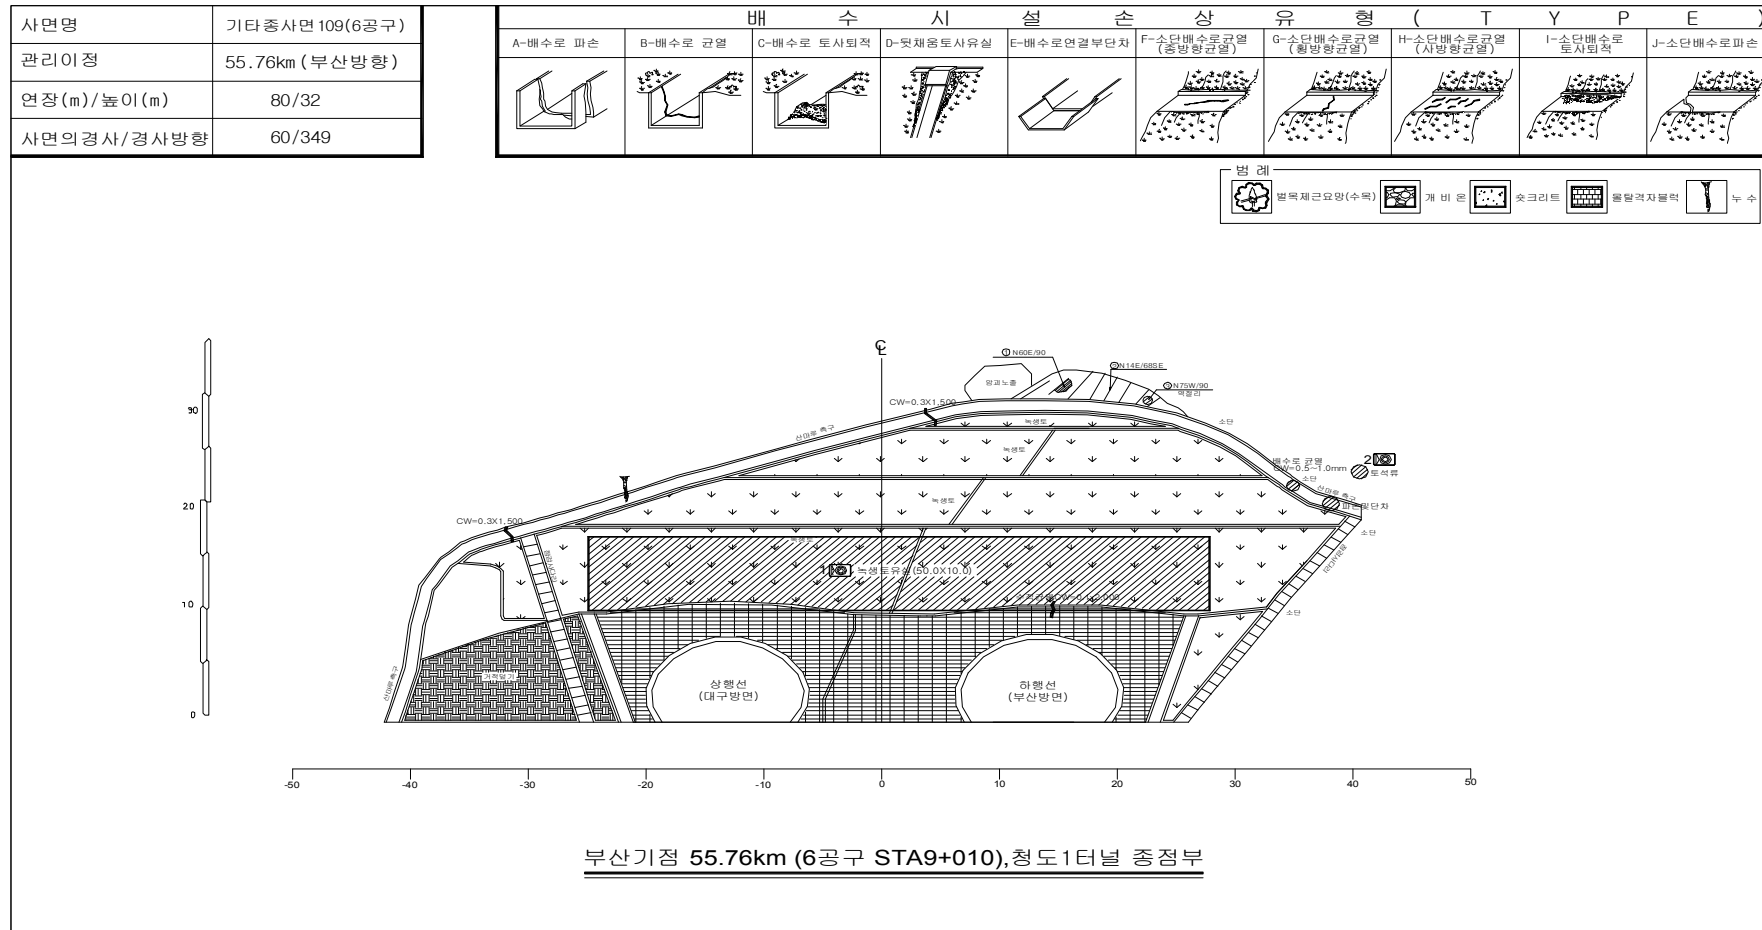
#### 1) 외관조사망도

사면 중·하단에 녹생토유실이 발생하였고, 상부자연사면에 암괴, 토석류가 조사되었다. 기존 손상은 진전이 미미하므로, 주의관찰이 요망된다.

배수시설은 산마루측구, 갯문배면 배수로가 시공되어 있으며, 배수기능에 문제는 없는 것으로 확인되었다. 기존 손상인 균열은 균열보수를 통한 유지관리가 요망된다.

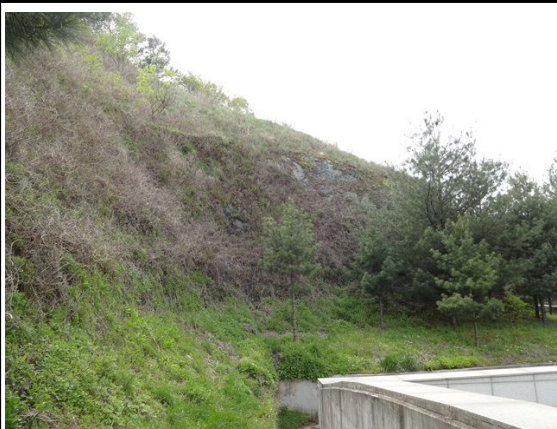
| ① STA.+30~+30 중단 녹생토유실 ⇨ 주의관찰 | ② STA.+40 자연사면 토석류 ⇨ 주의관찰 |
