2016년 상반기 시설물 정기점검 용역(5공구)  
정 기 점 검 외 관 조 사 망 도

[ 기 타 종 시 설 물 / 교 량 ]

2016. 6.

新대구부산고속도로주식회사  
New DAEGU BUSAN Expressway Co., Ltd.

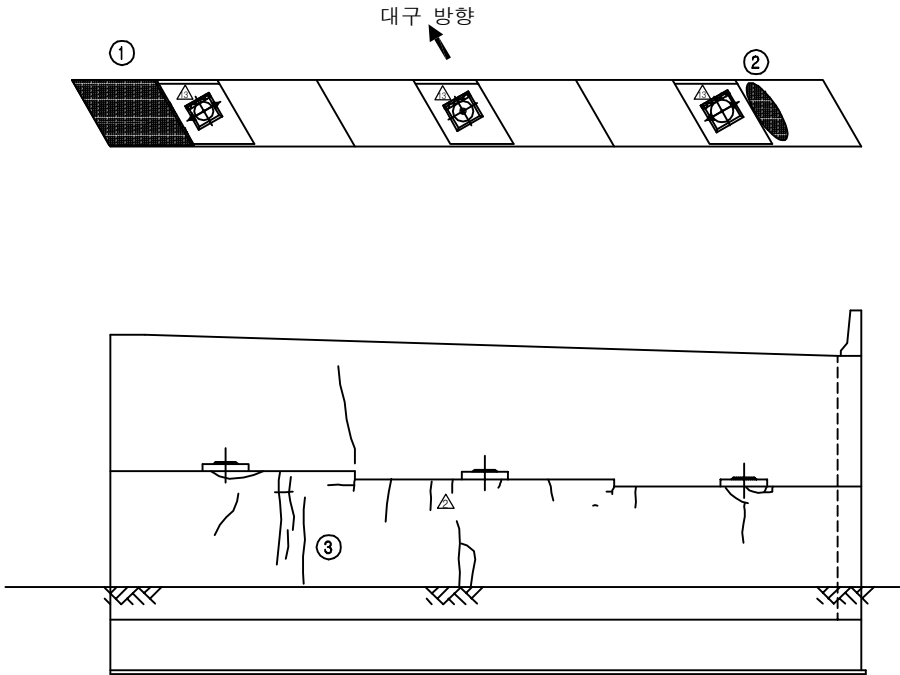
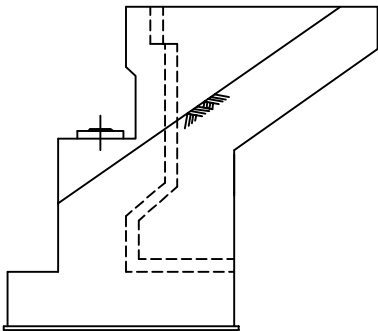
④ \*차수판 앵커 탈락(2EA)
