**2016년 상반기 시설물 정기점검 용역  
정 기 점 검 보 고 서  
[ 강교 STEEL BOX 열화 손상부]**

**2016. 6.**

**新 대구부산고속도로주식회사**  
**New DAEGU BUSAN Expressway Co., Ltd.**

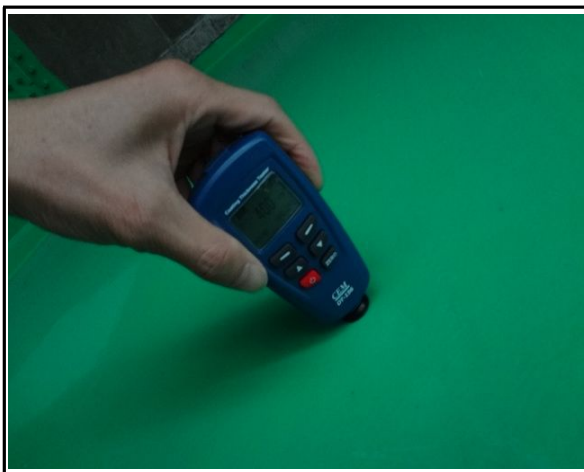
| 상행선 G1-S1 우측면 400μm | 상행선 G1-S1 좌측면 478μm |

| 시험위치 | | 측정 평균값( $\mu$ m) | 판정기준( $\mu$ m) | 평가 | 비고 |
|---|---|---|---|---|---|
| | G1-S1 우측면 | 400 | 195 | 만족 | |

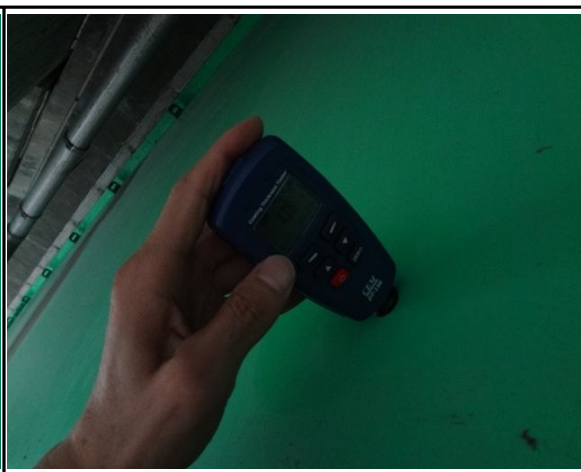
| 시험위치 | | 측정 평균값( $\mu$ m) | 판정기준( $\mu$ m) | 평가 | 비고 |
|---|---|---|---|---|---|
| 상행선 | G1-S1 좌측면 | 478 | 195 | 만족 | |

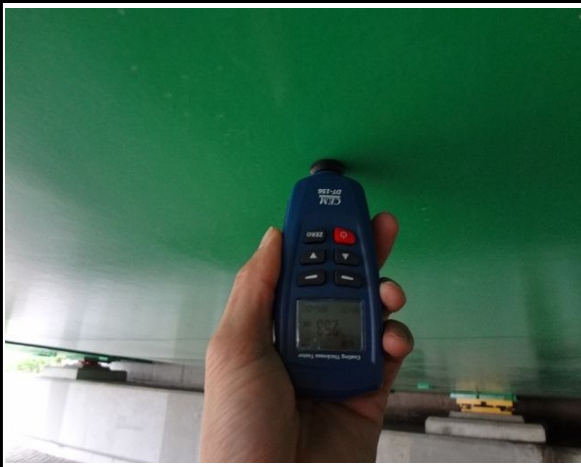
| 상행선 G1-S1 하면 253 $\mu$ m | 상행선 G2-S1 우측면 390 $\mu$ m(열화부) |

| 시험위치 | | 측정 평균값( $\mu$ m) | 판정기준( $\mu$ m) | 평가 | 비고 |
|---|---|---|---|---|---|
| | G1-S1 하 면 | 253 | 195 | 만족 | |

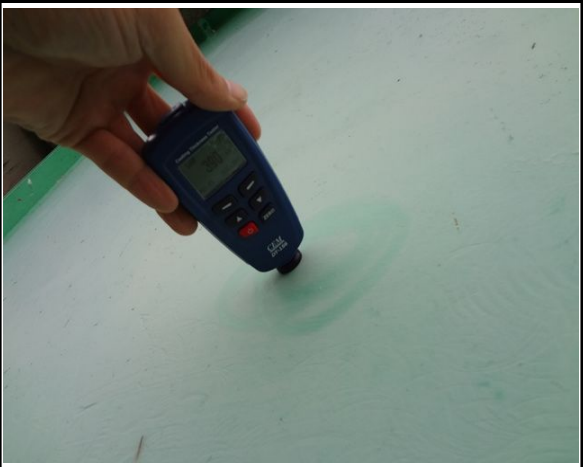
강재 주형 및 2차 부재(가로보, 세로보)의 경우, 부재 균열 및 변형, 연결 볼트 이완 및 탈락, 용접부 결함 등의 주요 손상이 없는 양호한 상태로 조사되었으며, 일부 구간에서 자외선에 의한 도장 열화가 발생하였고, 도장 열화부의 도장 두께 측정을 실시 하였다. 도장 두께 측정 결과, 기준치 이상의 도장 두께가 확인되었으므로 도장 열화 손상부는 주기적인 점검 후 진전시 재도장 등의 조치가 요구된다.

| 시험위치 | | 측정 평균값( $\mu$ m) | 판정기준( $\mu$ m) | 평가 | 비고 |
|---|---|---|---|---|---|
| | G2-S1 우측면 | 390 | 195 | 만족 | 열화부 |

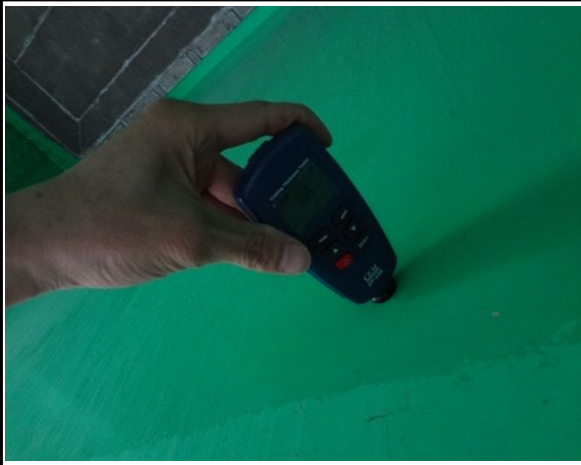
| 상행선 G2-S1 좌측면 369 $\mu$ m | 상행선 G2-S1 하면 257 $\mu$ m |

| 시험위치 | | 측정 평균값( $\mu$ m) | 판정기준( $\mu$ m) | 평가 | 비고 |
|---|---|---|---|---|---|
| | G2-S1 좌측면 | 369 | 195 | 만족 | |

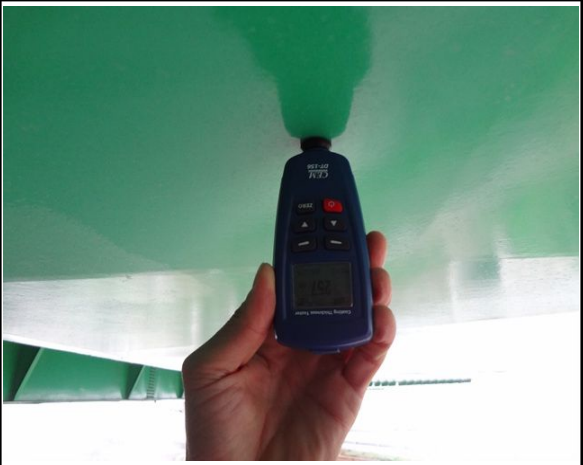
| 시험위치 | | 측정 평균값( $\mu$ m) | 판정기준( $\mu$ m) | 평가 | 비고 |
|---|---|---|---|---|---|
| | G2-S1 하 면 | 257 | 195 | 만족 | |

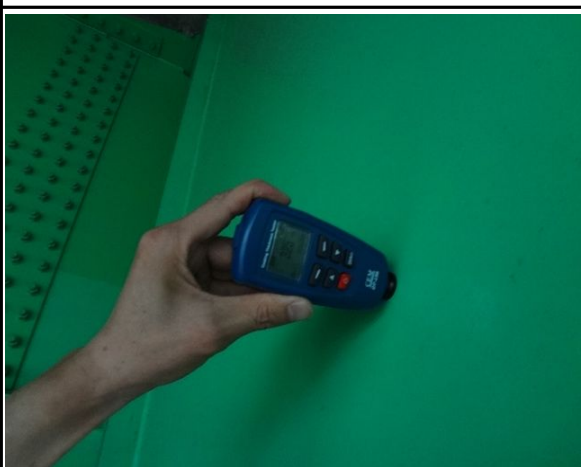
| 하행선 G1-S1 우측면 325 $\mu$ m | 하행선 G1-S1 좌측면 282 $\mu$ m |

| 시험위치 | | 측정 평균값( $\mu$ m) | 판정기준( $\mu$ m) | 평가 | 비고 |
|---|---|---|---|---|---|
| | G1-S1 우측면 | 325 | 195 | 만족 | |

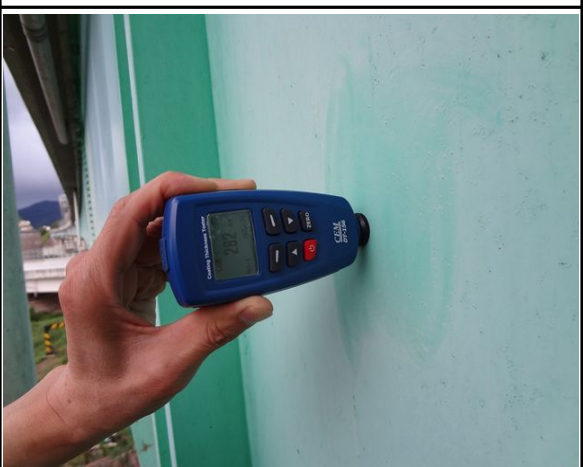
| 시험위치 | | 측정 평균값( $\mu$ m) | 판정기준( $\mu$ m) | 평가 | 비고 |
|---|---|---|---|---|---|
| 하행선 | G1-S1 좌측면 | 282 | 195 | 만족 | |

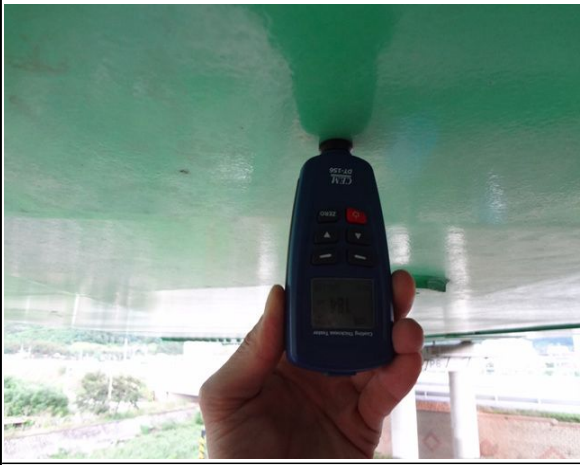
| <p>하행선 G1-S1 하면 197<math>\mu</math>m</p> | <p>하행선 G2-S1 우측면 302<math>\mu</math>m</p> |

| 시험위치 | | 측정 평균값( $\mu$ m) | 판정기준( $\mu$ m) | 평가 | 비고 |
|---|---|---|---|---|---|
| | G1-S1 하 면 | 197 | 195 | 만족 | |

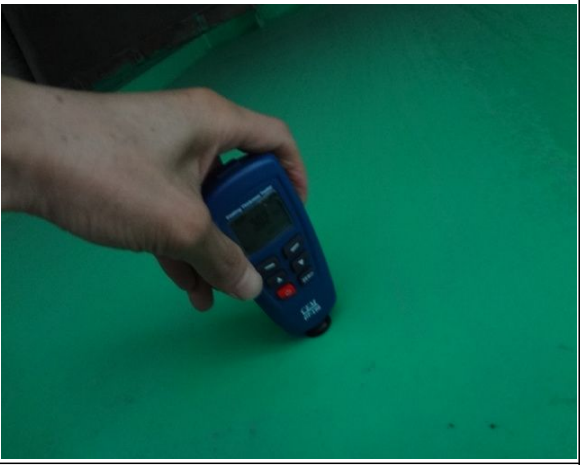
| 시험위치 | | 측정 평균값( $\mu$ m) | 판정기준( $\mu$ m) | 평가 | 비고 |
|---|---|---|---|---|---|
| | G2-S1 우측면 | 302 | 195 | 만족 | |

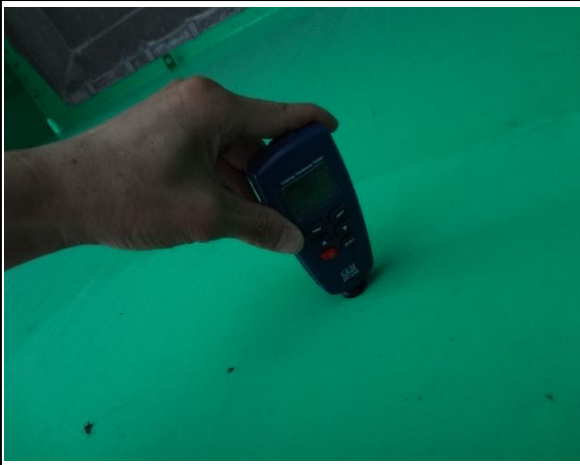
| <p>하행선 G2-S1 좌측면 341<math>\mu</math>m</p> | <p>하행선 G2-S1 하면 206<math>\mu</math>m</p> |

| 시험위치 | | 측정 평균값( $\mu$ m) | 판정기준( $\mu$ m) | 평가 | 비고 |
|---|---|---|---|---|---|
| | G2-S1 좌측면 | 341 | 195 | 만족 | |

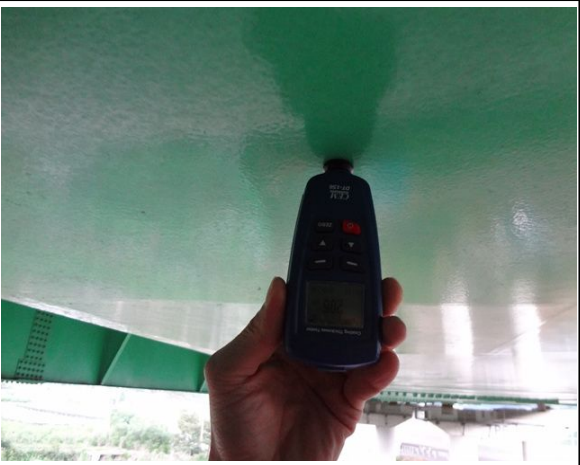
| 시험위치 | | 측정 평균값( $\mu$ m) | 판정기준( $\mu$ m) | 평가 | 비고 |
|---|---|---|---|---|---|
| | G2-S1 하 면 | 206 | 195 | 만족 | |

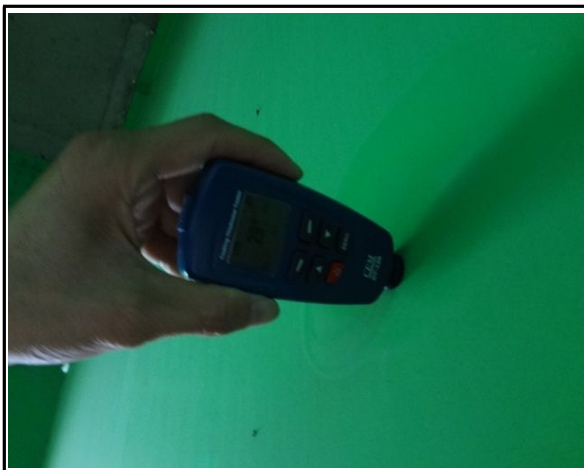
| 상행선 G1-S1 우측면 297 $\mu$ m | 상행선 G1-S1 좌측면 254 $\mu$ m |

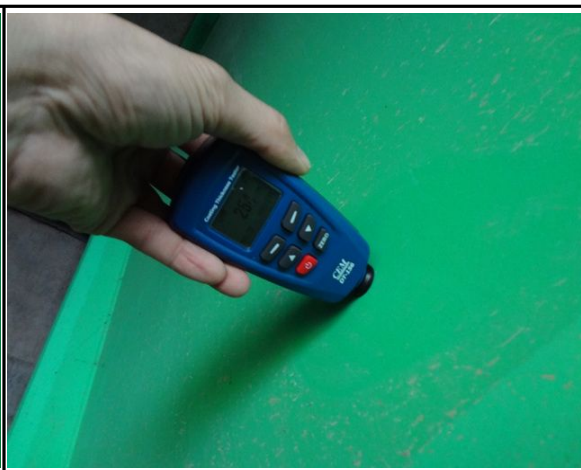
| 시험위치 | | 측정 평균값( $\mu$ m) | 판정기준( $\mu$ m) | 평가 | 비고 |
|---|---|---|---|---|---|
| 상행선 | G1-S1 좌측면 | 254 | 195 | 만족 | |

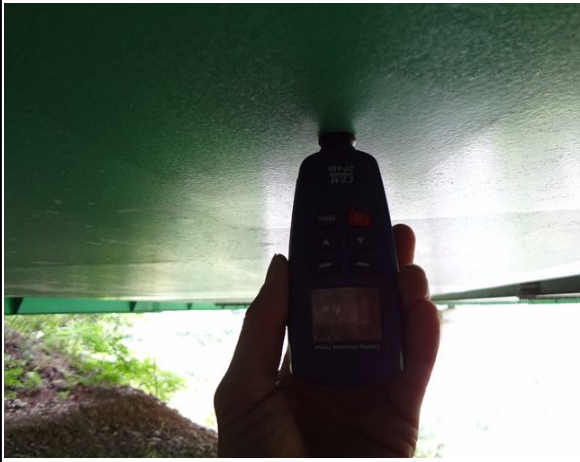
| 상행선 G1-S1 하면 304 $\mu$ m | 상행선 G2-S1 우측면 203 $\mu$ m(열화부) |

| 시험위치 | | 측정 평균값( $\mu$ m) | 판정기준( $\mu$ m) | 평가 | 비고 |
|---|---|---|---|---|---|
| | G1-S1 하 면 | 304 | 195 | 만족 | |

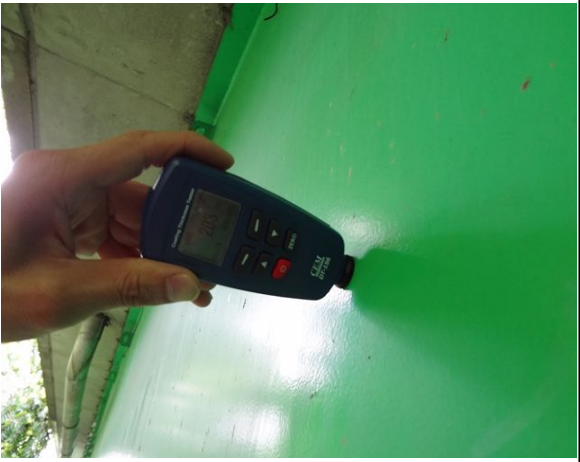
강재 주형 및 2차 부재(가로보, 세로보)의 경우, 도장손상 및 국부적인 강재 변형, 등의 손상이 조사되었고, 기 손상으로 지속적인 관찰 후 진전시 재도장 등의 조치가 요구된다. 일부 구간에서 자외선에 의한 도장 열화가 발생하였고, 도장 열화부의 도장 두께 측정을 실시하였다. 도장 두께 측정 결과, 기준치 이상의 도장두께가 확인되었으므로 도장 열화 손상부는 주기적인 점검 후 진전시 재도장 등의 조치가 요구된다.

| 시험위치 | | 측정 평균값( $\mu$ m) | 판정기준( $\mu$ m) | 평가 | 비고 |
|---|---|---|---|---|---|
| | G2-S1 우측면 | 203 | 195 | 만족 | 열화부 |

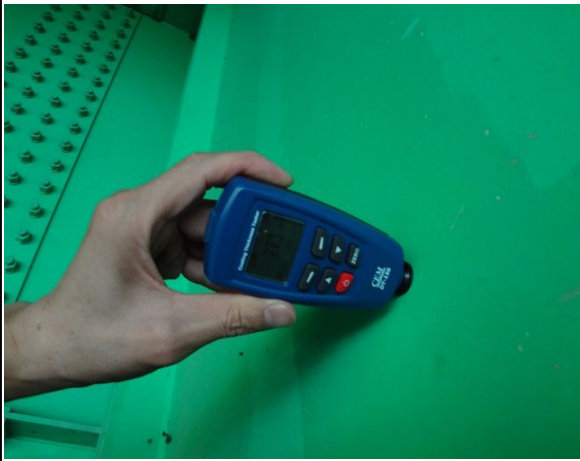
| 상행선 G2-S1 좌측면 272 $\mu$ m | 상행선 G2-S1 하면 264 $\mu$ m |

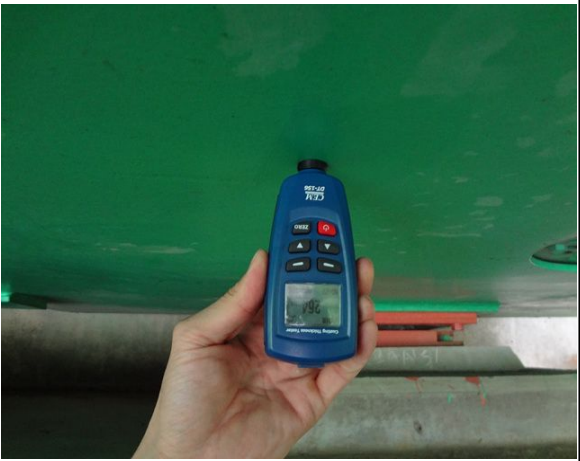
| 시험위치 | | 측정 평균값( $\mu$ m) | 판정기준( $\mu$ m) | 평가 | 비고 |
|---|---|---|---|---|---|
| | G2-S1 하 면 | 264 | 195 | 만족 | |

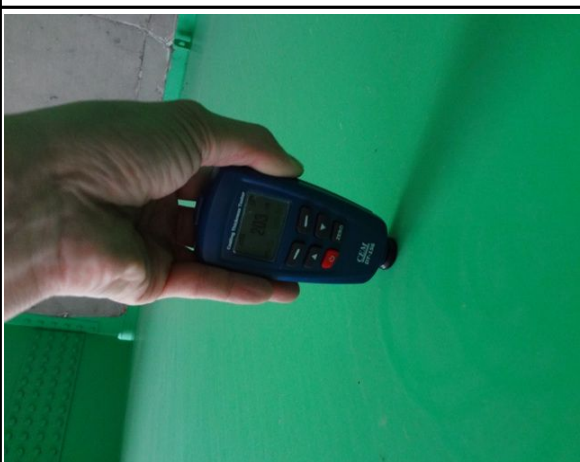
| 하행선 G1-S1 우측면 203 $\mu$ m | 하행선 G1-S1 좌측면 275 $\mu$ m |

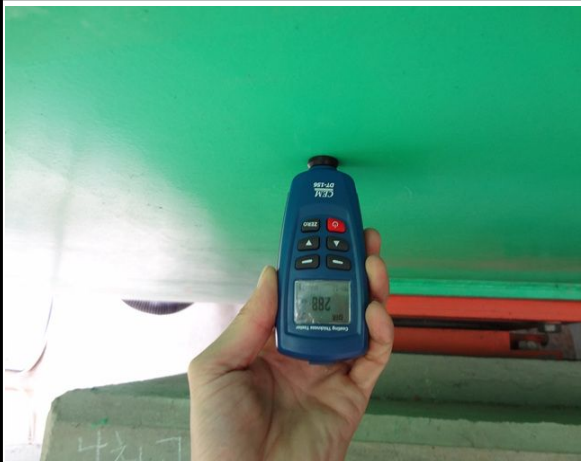
| <p>하행선 G1-S1 하면 288<math>\mu</math>m</p> | <p>하행선 G2-S1 우측면 246<math>\mu</math>m</p> |

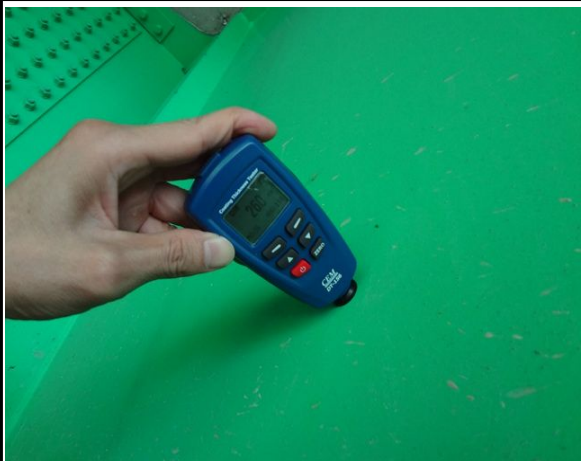
| <p>하행선 G2-S1 좌측면 260<math>\mu</math>m</p> | <p>하행선 G2-S1 하면 297<math>\mu</math>m</p> |

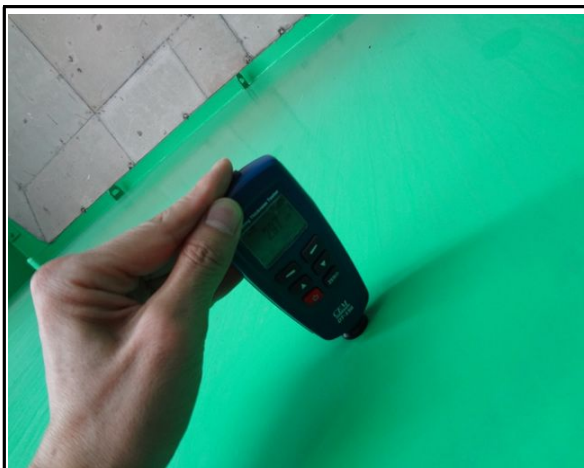
| 상행선 G1-S1 우측면 297 $\mu$ m | 상행선 G1-S1 좌측면 250 $\mu$ m |

| 시험위치 | | 측정 평균값( $\mu$ m) | 판정기준( $\mu$ m) | 평가 | 비고 |
|---|---|---|---|---|---|
| | G1-S1 우측면 | 297 | 195 | 만족 | |

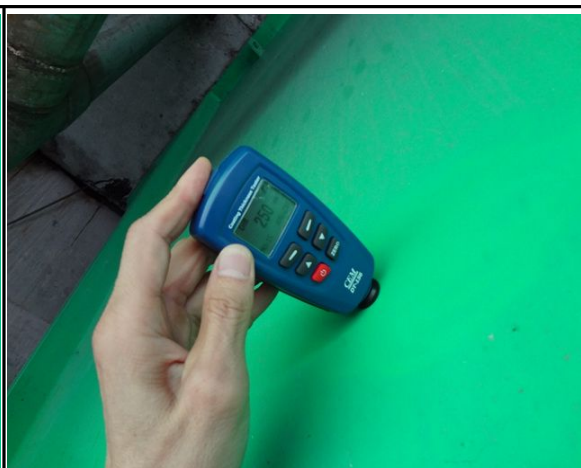
| 시험위치 | | 측정 평균값( $\mu$ m) | 판정기준( $\mu$ m) | 평가 | 비고 |
|---|---|---|---|---|---|
| 상행선 | G1-S1 좌측면 | 250 | 195 | 만족 | |

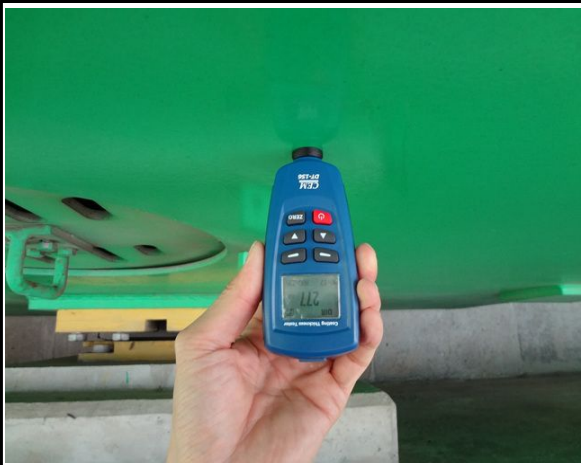
| 상행선 G1-S1 하면 277 $\mu$ m | 상행선 G2-S1 우측면 311 $\mu$ m(열화부) |

| 시험위치 | | 측정 평균값( $\mu$ m) | 판정기준( $\mu$ m) | 평가 | 비고 |
|---|---|---|---|---|---|
| | G1-S1 하 면 | 277 | 195 | 만족 | |

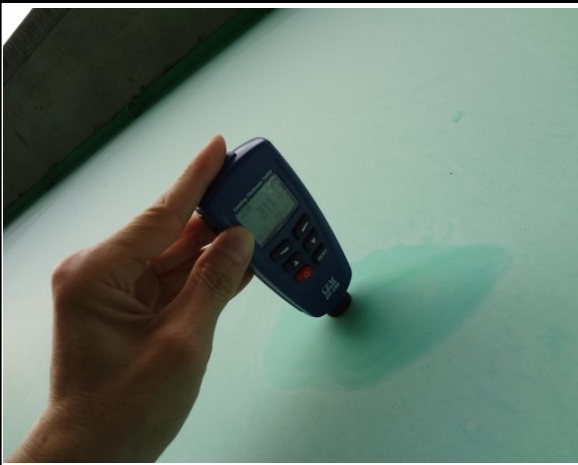
강재 주형 및 2차 부재(가로보)의 경우, 국부적인 도장손상 등이 조사되었고, 기 손상으로 확인된 바, 지속적인 관찰 후 진전시 재도장 등의 유지관리가 요구된다. 또한 일부 구간에서 자외선에 의한 도장 열화가 발생하였고, 도장 열화부의 도장 두께 측정을 실시 하였다. 도장 두께 측정 결과, 기준치 이상의 도장 두께가 확인되었으므로 도장 열화 손상부는 주기적인 점검 후 진전시 재도장 등의 조치가 요구된다.

| 시험위치 | | 측정 평균값( $\mu$ m) | 판정기준( $\mu$ m) | 평가 | 비고 |
|---|---|---|---|---|---|
| | G2-S1 우측면 | 311 | 195 | 만족 | 열화부 |

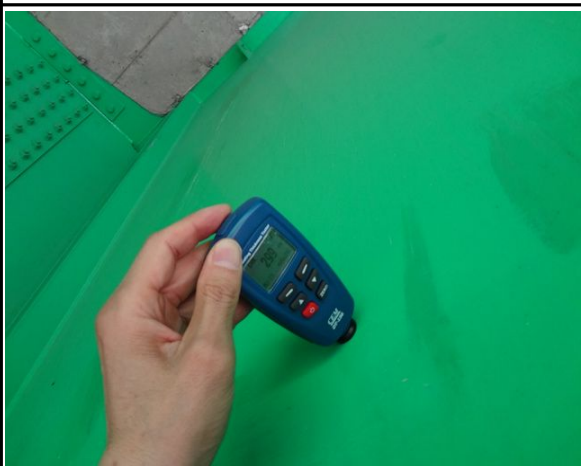
| 상행선 G2-S1 좌측면 299 $\mu$ m | 상행선 G2-S1 하면 196 $\mu$ m |

| 시험위치 | | 측정 평균값( $\mu$ m) | 판정기준( $\mu$ m) | 평가 | 비고 |
|---|---|---|---|---|---|
| | G2-S1 좌측면 | 299 | 195 | 만족 | |

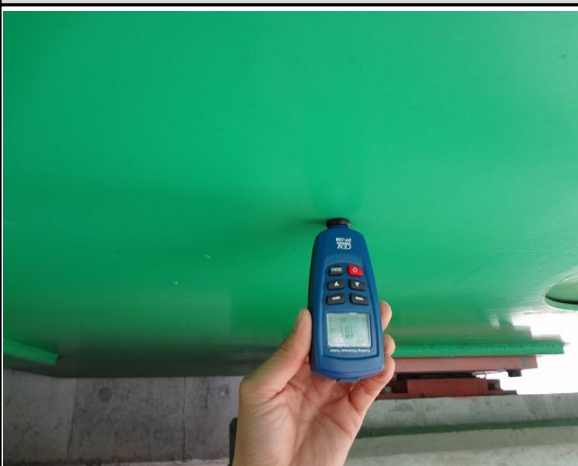
| 시험위치 | | 측정 평균값( $\mu$ m) | 판정기준( $\mu$ m) | 평가 | 비고 |
|---|---|---|---|---|---|
| | G2-S1 하 면 | 196 | 195 | 만족 | |

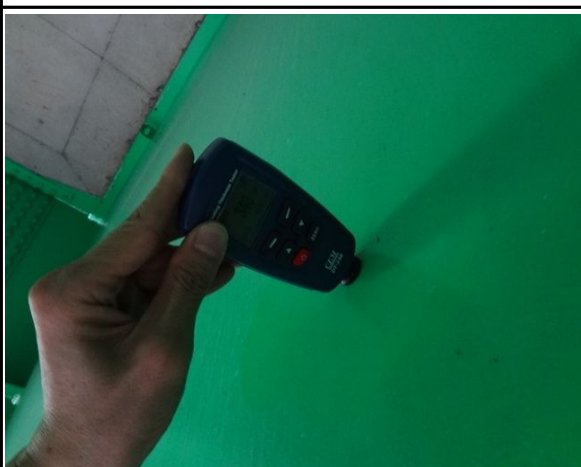
| 하행선 G1-S1 우측면 340 $\mu$ m | 하행선 G1-S1 좌측면 304 $\mu$ m |

| 시험위치 | | 측정 평균값( $\mu$ m) | 판정기준( $\mu$ m) | 평가 | 비고 |
|---|---|---|---|---|---|
| | G1-S1 우측면 | 340 | 195 | 만족 | |

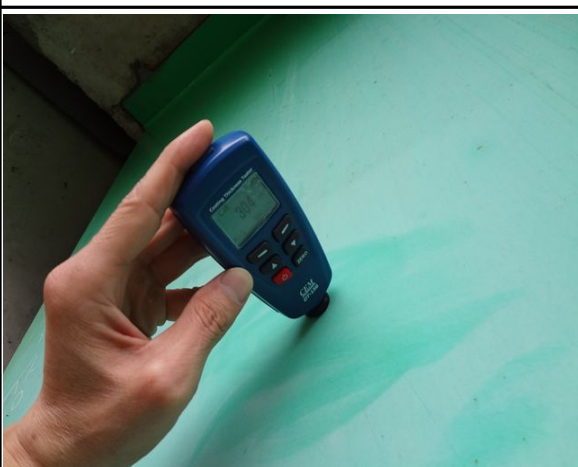
| 시험위치 | | 측정 평균값( $\mu$ m) | 판정기준( $\mu$ m) | 평가 | 비고 |
|---|---|---|---|---|---|
| 하행선 | G1-S1 좌측면 | 304 | 195 | 만족 | |

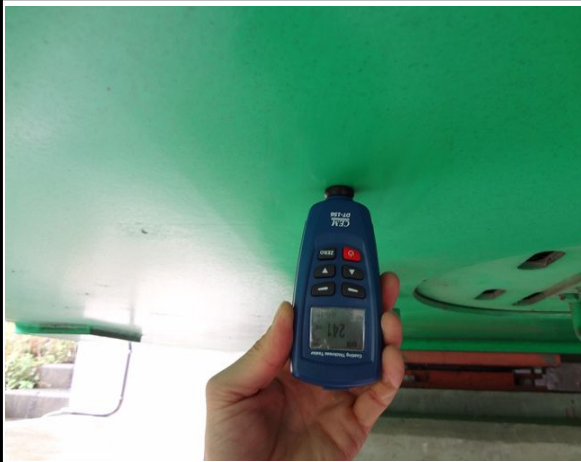
| <p>하행선 G1-S1 하면 241<math>\mu</math>m</p> | <p>하행선 G2-S1 우측면 299<math>\mu</math>m</p> |

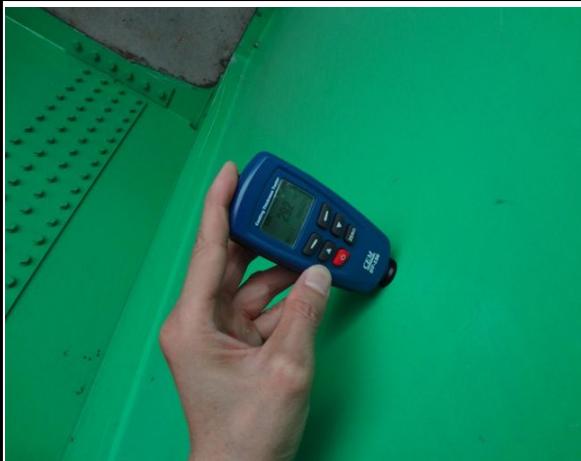
| <p>하행선 G2-S1 좌측면 292<math>\mu</math>m</p> | <p>하행선 G2-S1 하면 212<math>\mu</math>m</p> |

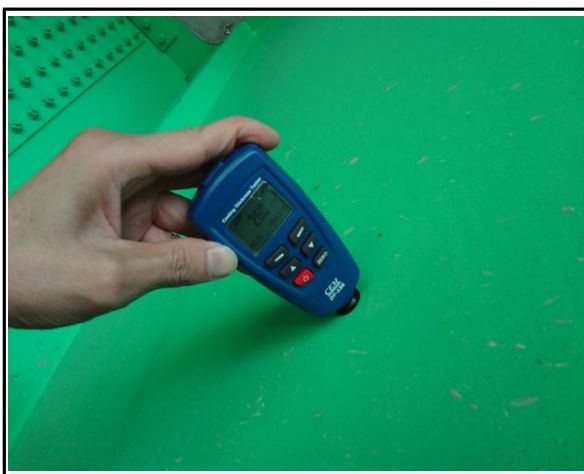
| 상행선 G1-S1 우측면 260μm | 상행선 G1-S1 좌측면 246μm |

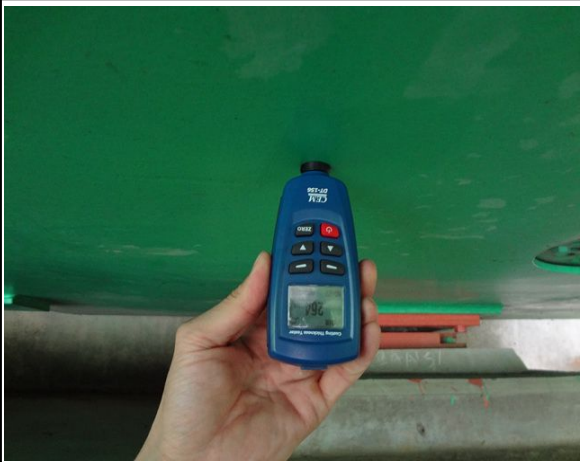
| 하행선 G1-S1 하면 264 $\mu$ m | 하행선 G2-S1 우측면 254 $\mu$ m |

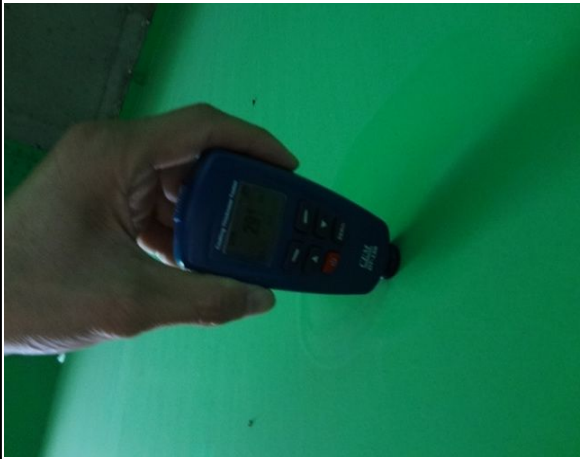
| 하행선 G2-S1 좌측면 297 $\mu$ m | 하행선 G2-S1 하면 304 $\mu$ m |
