## 2. 소감천교

ID : 소감천교(대구) - 교면포장 - S1

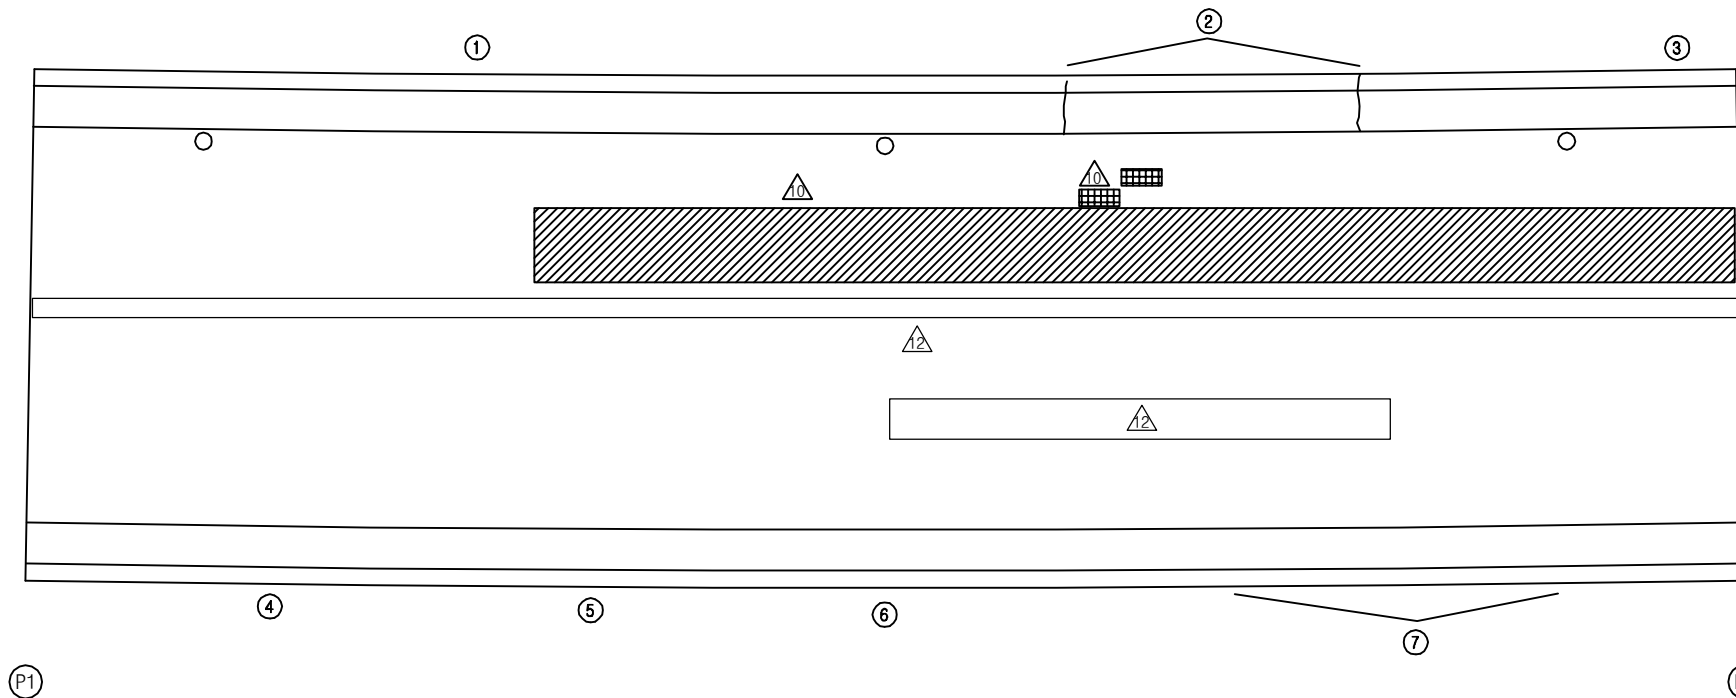
| 번호 | 신(N)<br>구(P) | 손상내용 | 손상현황 | | | | | | 결함<br>상태 | 손상<br>물량 | 비고 |
|---|---|---|---|---|---|---|---|---|---|---|---|
| 1 | 구 | 균열부 백태 | 0.2 | 1.0 | - | 1.00 | m | 1 | b | 1.00 | |
| 2 | 구 | 균열 | 0.1 | 1.0 | - | 1.00 | m | 2 | b | 2.00 | |
| 3 | 구 | 균열부 백태 | 0.2 | 1.0 | - | 1.00 | m | 1 | b | 1.00 | |
| 4 | 구 | 균열 | 0.2 | 1.0 | - | 1.00 | m | 1 | b | 1.00 | |
| 5 | 구 | 균열부 백태 | 0.2 | 1.0 | - | 1.00 | m | 1 | b | 1.00 | |
| 6 | 구 | 균열 | 0.2 | 1.0 | - | 1.00 | m | 1 | b | 1.00 | |
| 7 | 구 | 균열부 백태 | 0.2 | 1.0 | - | 1.00 | m | 2 | b | 2.00 | |

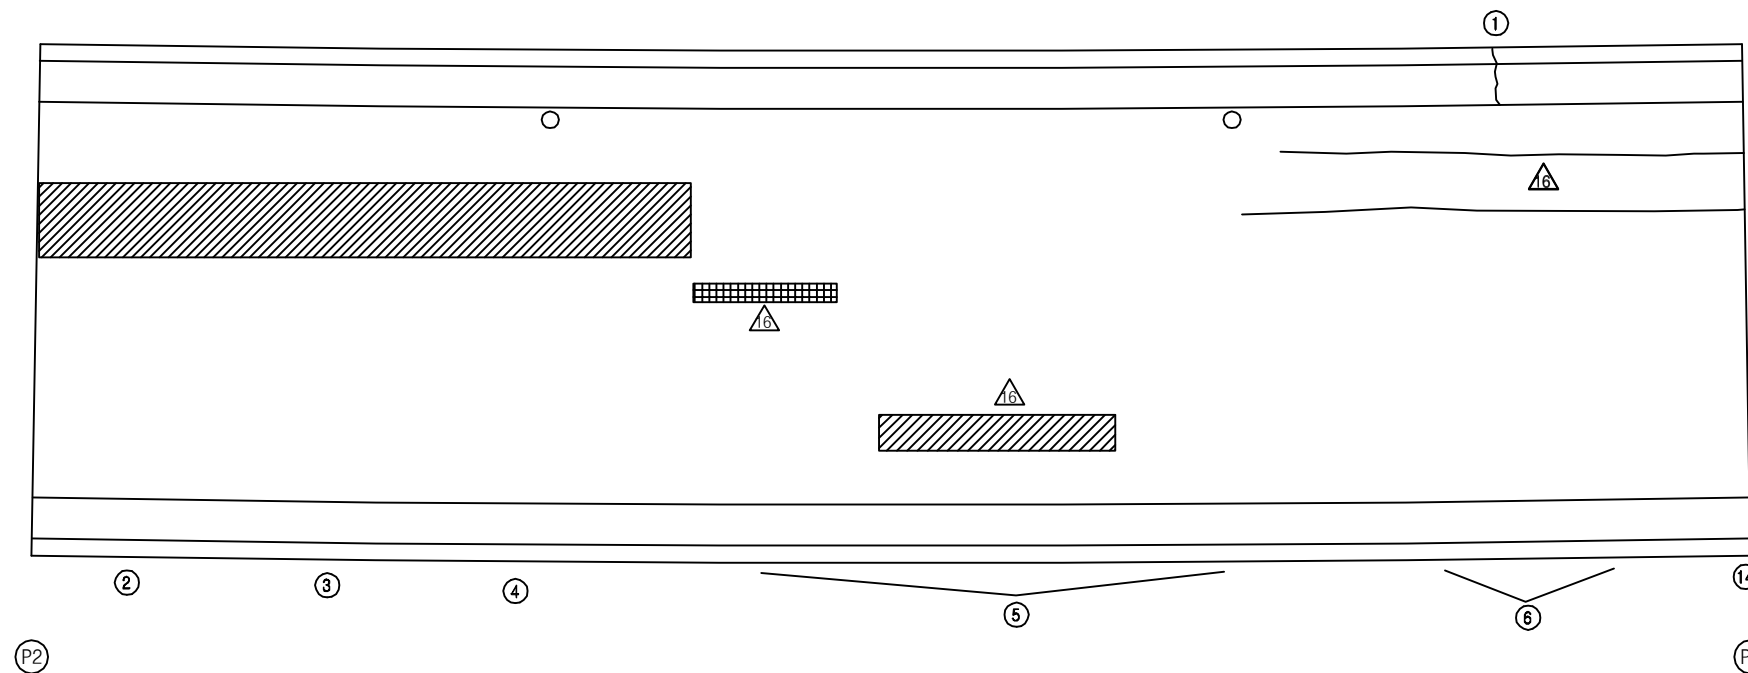
| 번호 | 신(N)<br>구(P) | 손상내용 | 손상현황 | | | | | | 결함<br>상태 | 손상<br>물량 | 비고 |
|---|---|---|---|---|---|---|---|---|---|---|---|
| 1 | 구 | 균열 | 0.1 | 1.0 | - | 1.00 | m | 1 | b | 1.00 | |
| 2 | 구 | 균열부 백태 | 0.2 | 1.0 | - | 1.00 | m | 1 | b | 1.00 | |
| 3 | 구 | 균열 | 0.2 | 1.0 | - | 1.00 | m | 1 | b | 1.00 | |
| 4 | 구 | 균열부 백태 | 0.2 | 1.0 | - | 1.00 | m | 1 | b | 1.00 | |
| 5 | 구 | 균열 | 0.2 | 1.0 | - | 1.00 | m | 3 | b | 3.00 | |
| 6 | 구 | 균열부 백태 | 0.2 | 1.0 | - | 1.00 | m | 2 | b | 2.00 | |
| 7 | 구 | 균열 | 0.2 | 1.0 | - | 1.00 | m | 1 | b | 1.00 | |

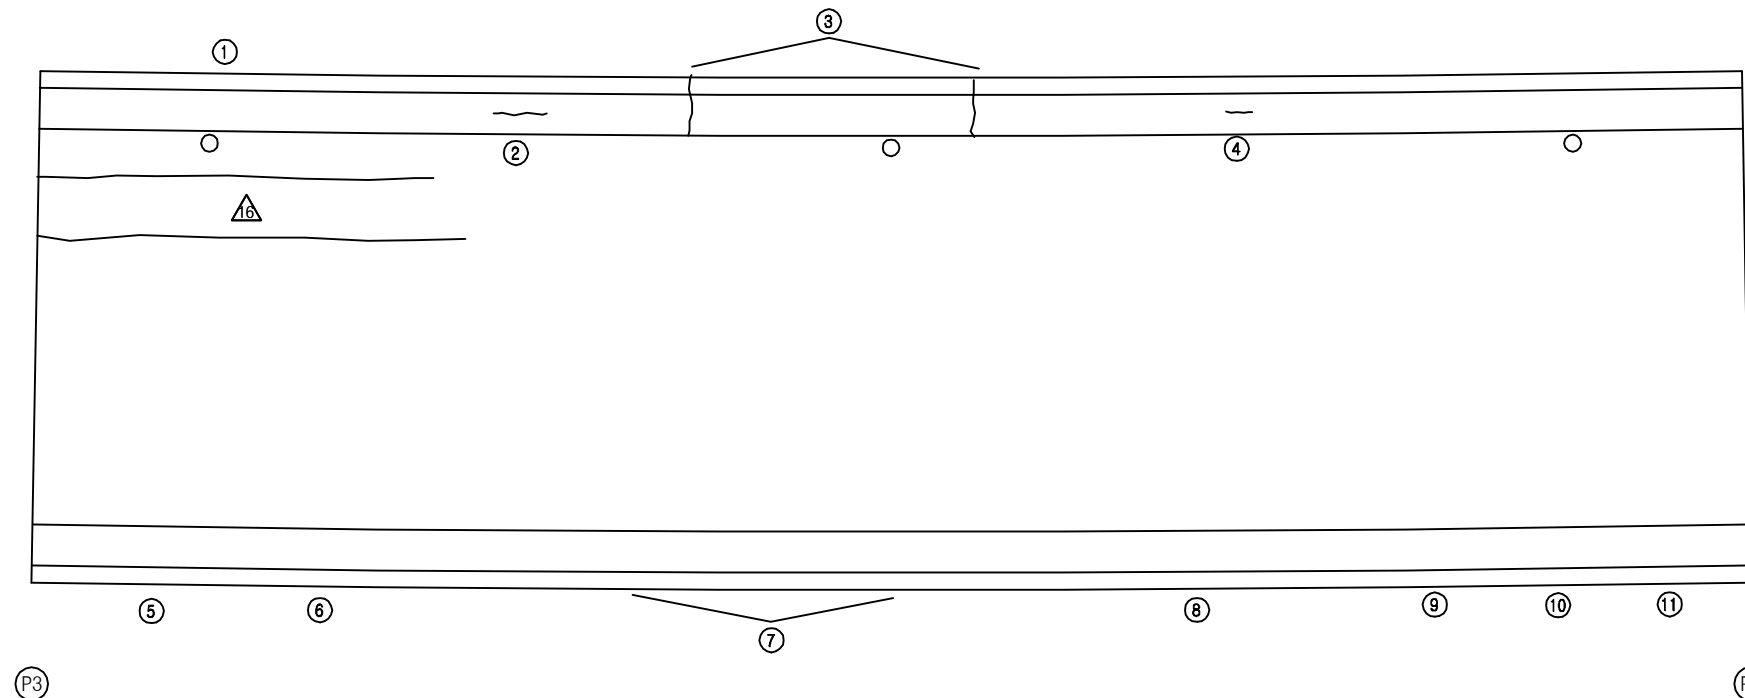
| 번호 | 신(N)<br>구(P) | 손상내용 | 손상현황 | | | | | | 결함<br>상태 | 손상<br>물량 | 비고 |
|---|---|---|---|---|---|---|---|---|---|---|---|
| 1 | 구 | 균열부 백태 | 0.2 | 1.0 | - | 1.00 | m | 1 | b | 1.00 | |
| 2 | 구 | 균열 | 0.2 | 0.5 | - | 0.50 | m | 1 | b | 0.50 | |
| 3 | 구 | 균열 | 0.2 | 1.0 | - | 1.00 | m | 2 | b | 2.00 | |
| 4 | 구 | 균열 | 0.2 | 0.3 | - | 0.30 | m | 1 | b | 0.30 | |
| 5 | 구 | 균열 | 0.2 | 1.0 | - | 1.00 | m | 1 | b | 1.00 | |
| 6 | 구 | 균열부 백태 | 0.2 | 1.0 | - | 1.00 | m | 1 | b | 1.00 | |
| 7 | 구 | 균열 | 0.2 | 1.0 | - | 1.00 | m | 2 | b | 2.00 | |
| 8 | 구 | 균열부 백태 | 0.2 | 1.0 | - | 1.00 | m | 1 | b | 1.00 | |
| 9 | 구 | 균열 | 0.2 | 1.0 | - | 1.00 | m | 1 | b | 1.00 | |
| 10 | 구 | 균열부 백태 | 0.2 | 1.0 | - | 1.00 | m | 1 | b | 1.00 | |
| 11 | 구 | 균열 | 0.2 | 1.0 | - | 1.00 | m | 1 | b | 1.00 | |

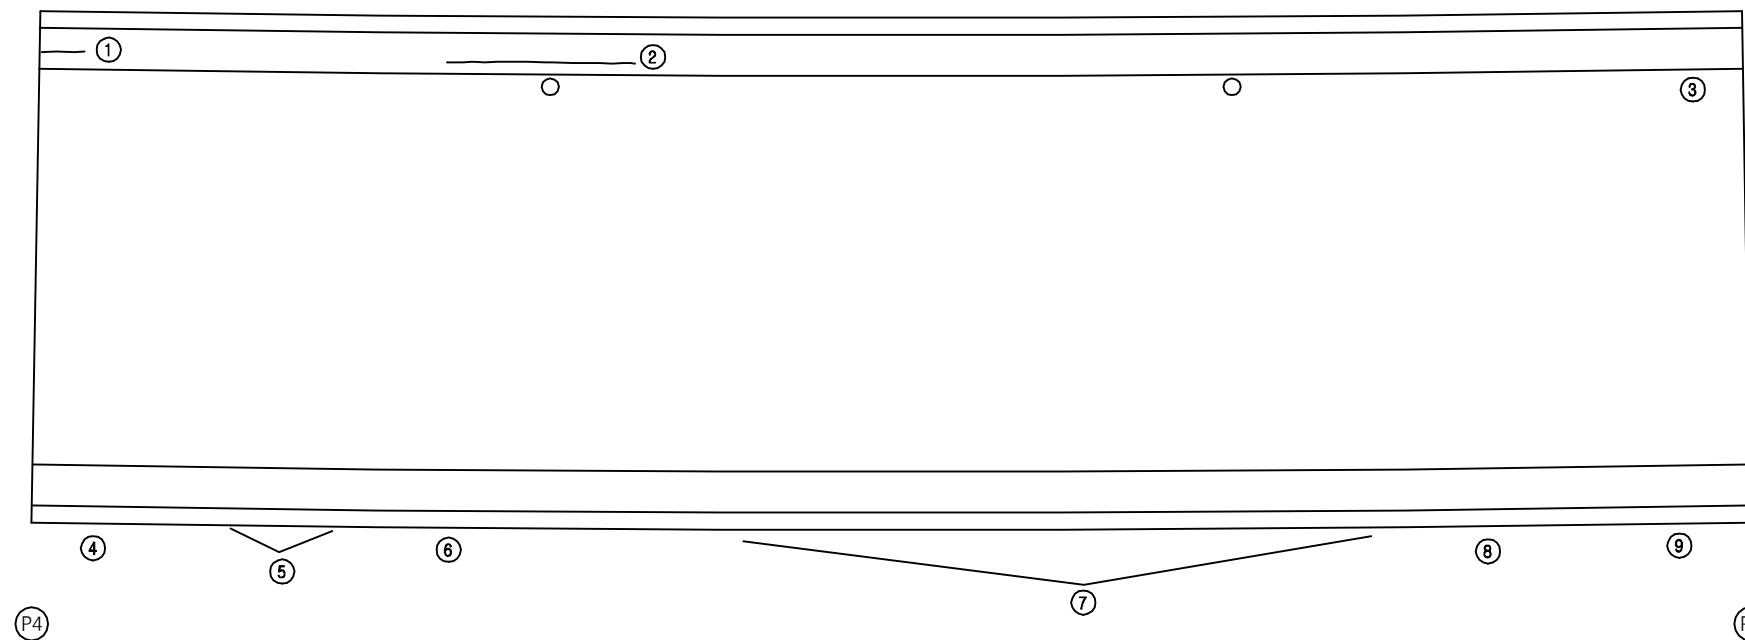
| 번호 | 신(N)<br>구(P) | 손상내용 | 손상현황 | | | | | | 결함<br>상태 | 손상<br>물량 | 비고 |
|---|---|---|---|---|---|---|---|---|---|---|---|
| 1 | 구 | 균열 | 0.2 | 0.7 | - | 0.70 | m | 1 | b | 0.70 | |
| 2 | 구 | 균열 | 0.2 | 4.0 | - | 4.00 | m | 1 | b | 4.00 | |
| 3 | 구 | 균열부 백태 | 0.3 | 1.0 | - | 1.00 | m | 1 | c | 1.00 | |
| 4 | 구 | 균열부 백태 | 0.2 | 1.0 | - | 1.00 | m | 1 | b | 1.00 | |
| 5 | 구 | 균열 | 0.2 | 1.0 | - | 1.00 | m | 2 | b | 2.00 | |
| 6 | 구 | 균열부 백태 | 0.2 | 1.0 | - | 1.00 | m | 1 | b | 1.00 | |
| 7 | 구 | 균열 | 0.2 | 1.0 | - | 1.00 | m | 4 | b | 4.00 | |
| 8 | 구 | 균열부 백태 | 0.2 | 1.0 | - | 1.00 | m | 1 | b | 1.00 | |
| 9 | 구 | 균열 | 0.2 | 1.0 | - | 1.00 | m | 1 | b | 1.00 | |

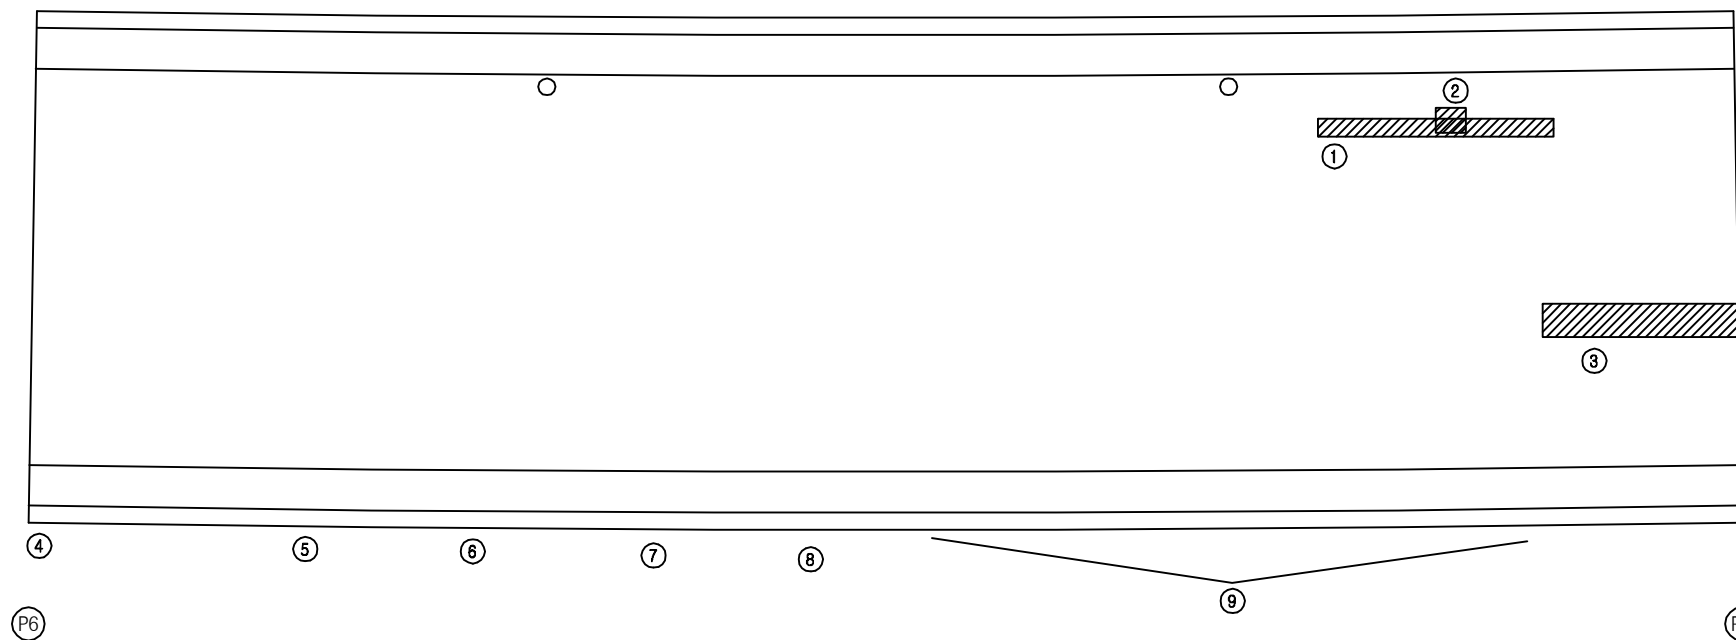
| 번호 | 신(N)<br>구(P) | 손상내용 | 손상현황 | | | | | | 결함<br>상태 | 손상<br>물량 | 비고 |
|---|---|---|---|---|---|---|---|---|---|---|---|
| 4 | 구 | 균열부 백태 | 0.2 | 1.0 | - | 1.00 | m | 1 | b | 1.00 | |
| 5 | 구 | 균열 | 0.2 | 1.0 | - | 1.00 | m | 1 | b | 1.00 | |
| 6 | 구 | 균열부 백태 | 0.2 | 1.0 | - | 1.00 | m | 1 | b | 1.00 | |
| 7 | 구 | 균열 | 0.2 | 1.0 | - | 1.00 | m | 1 | b | 1.00 | |
| 8 | 구 | 균열부 백태 | 0.2 | 1.0 | - | 1.00 | m | 1 | b | 1.00 | |
| 9 | 구 | 균열 | 0.2 | 1.0 | - | 1.00 | m | 4 | b | 4.00 | |

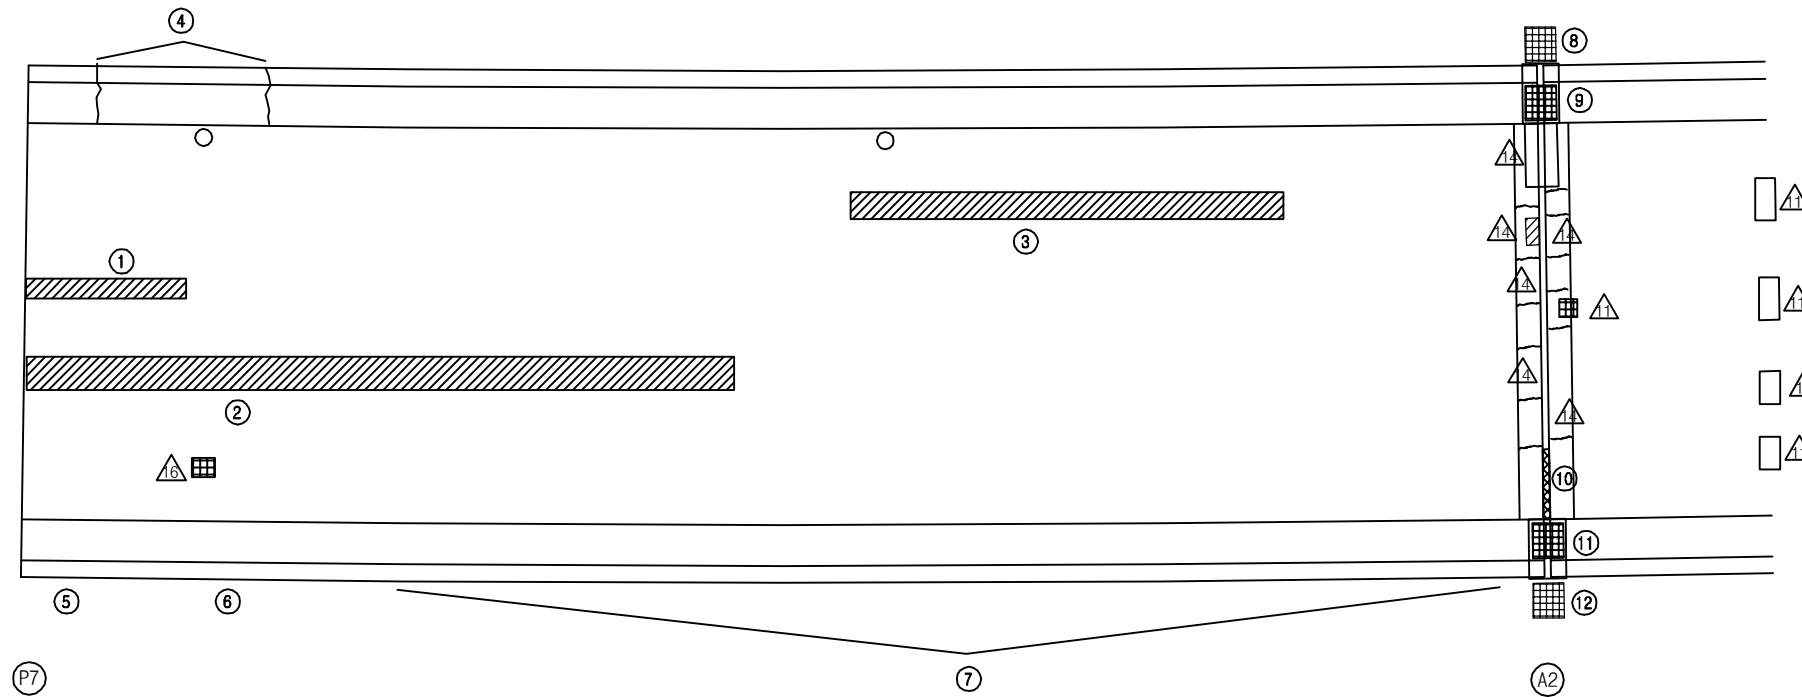
| 번호 | 신(N)<br>구(P) | 손상내용 | 손상현황 | | | | | | 결함<br>상대 | 손상<br>물량 | 비고 |
|---|---|---|---|---|---|---|---|---|---|---|---|
| 4 | 구 | 균열 | 0.2 | 1.0 | - | 1.00 | m | 2 | b | 2.00 | |
| 5 | 구 | 균열 | 0.2 | 1.0 | - | 1.00 | m | 1 | b | 1.00 | |
| 6 | 구 | 균열부 백태 | 0.2 | 1.0 | - | 1.00 | m | 1 | b | 1.00 | |
| 7 | 구 | 균열 | 0.2 | 1.0 | - | 1.00 | m | 6 | b | 6.00 | |

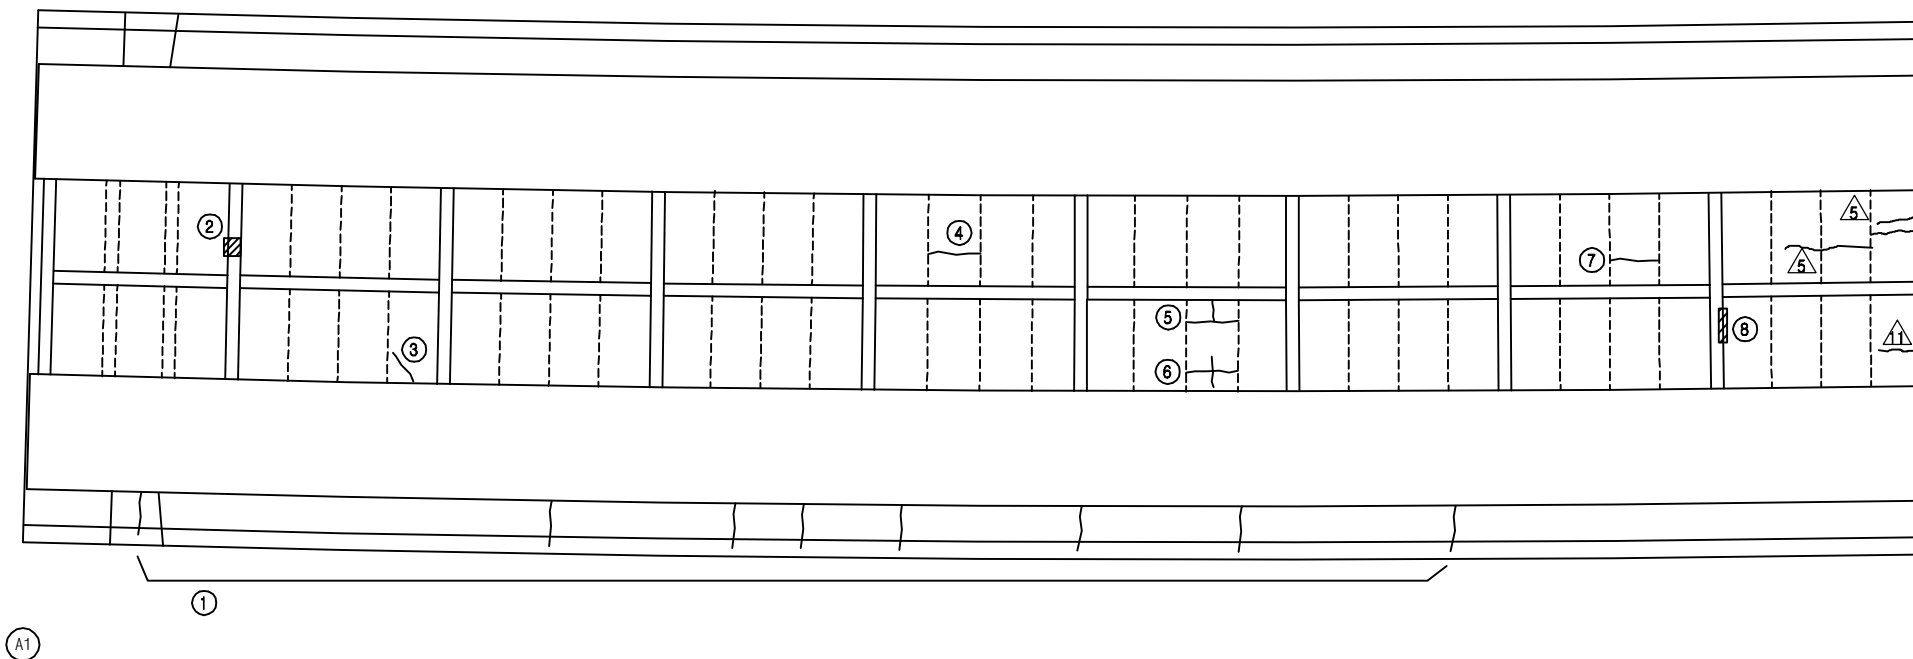
| 번호 | 신(N)<br>구(P) | 손상내용 | 손상현황 | | | | | | 결함<br>상대 | 손상<br>물량 | 비고 |
|---|---|---|---|---|---|---|---|---|---|---|---|
| 1 | 구 | 균열 | 0.1 | 1.0 | - | 1.00 | m | 8 | b | 8.00 | |
| 3 | 구 | 균열 | 0.2 | 0.7 | - | 0.70 | m | 1 | b | 0.70 | |
| 4 | 구 | 균열 | 0.1 | 1.2 | - | 1.20 | m | 1 | b | 1.20 | |
| 5 | 구 | 균열 | 0.1 | 1.7 | - | 1.70 | m | 1 | b | 1.70 | |
| 6 | 구 | 균열 | 0.1 | 1.8 | - | 1.80 | m | 1 | b | 1.80 | |
| 7 | 구 | 균열 | 0.1 | 1.2 | - | 1.20 | m | 1 | b | 1.20 | |

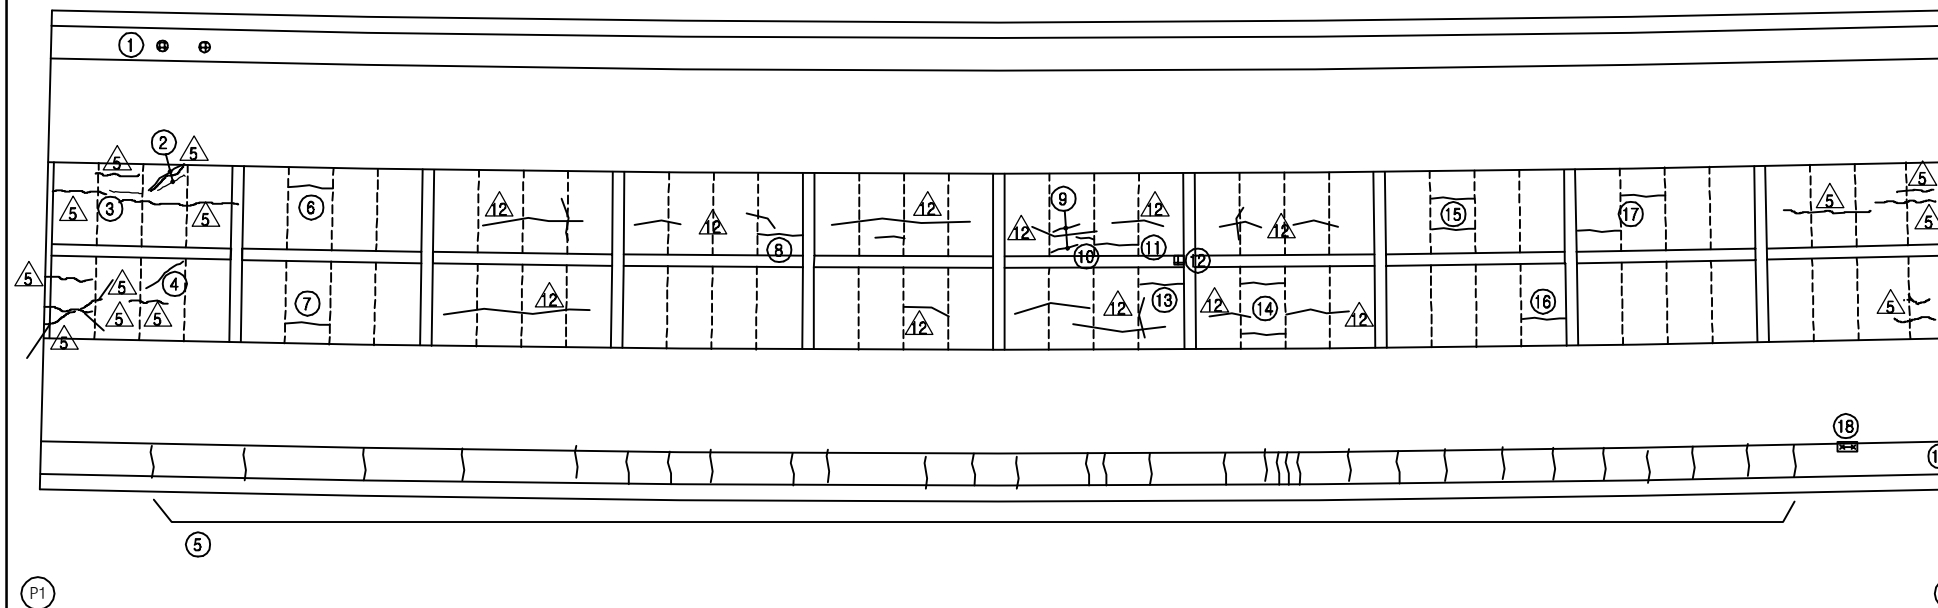
| 번호 | 신(N)<br>구(P) | 손상내용 | 손상현황 | | | | | 결함<br>상태 | 손상<br>물량 | 비고 |
|---|---|---|---|---|---|---|---|---|---|---|
| 2 | 구 | 균열 | 0.1 | 1.0 | - | 1.00 | m | 2 | b | 2.00 |
| 3 | 구 | 균열 | 0.1 | 1.2 | - | 1.20 | m | 1 | b | 1.20 |
| 4 | 구 | 균열 | 0.1 | 1.0 | - | 1.00 | m | 1 | b | 1.00 |
| 5 | 구 | 균열 | 0.1 | 1.0 | - | 1.00 | m | 31 | b | 31.00 |
| 6 | 구 | 균열 | 0.1 | 1.2 | - | 1.20 | m | 1 | b | 1.20 |
| 7 | 구 | 균열 | 0.1 | 1.2 | - | 1.20 | m | 1 | b | 1.20 |
| 8 | 구 | 균열 | 0.1 | 1.2 | - | 1.20 | m | 1 | b | 1.20 |
| 9 | 구 | 균열 | 0.1 | 0.8 | - | 0.80 | m | 2 | b | 1.60 |
| 10 | 구 | 균열 | 0.1 | 0.4 | - | 0.40 | m | 1 | b | 0.40 |
| 11 | 구 | 균열 | 0.1 | 1.2 | - | 1.20 | m | 1 | b | 1.20 |
| 13 | 구 | 균열 | 0.1 | 1.2 | - | 1.20 | m | 1 | b | 1.20 |
| 14 | 구 | 균열 | 0.1 | 1.2 | - | 1.20 | m | 2 | b | 2.40 |
| 15 | 구 | 균열 | 0.1 | 1.2 | - | 1.20 | m | 2 | b | 2.40 |
| 16 | 구 | 균열 | 0.2 | 1.2 | - | 1.20 | m | 1 | b | 1.20 |
| 17 | 구 | 균열 | 0.1 | 1.2 | - | 1.20 | m | 2 | b | 2.40 |

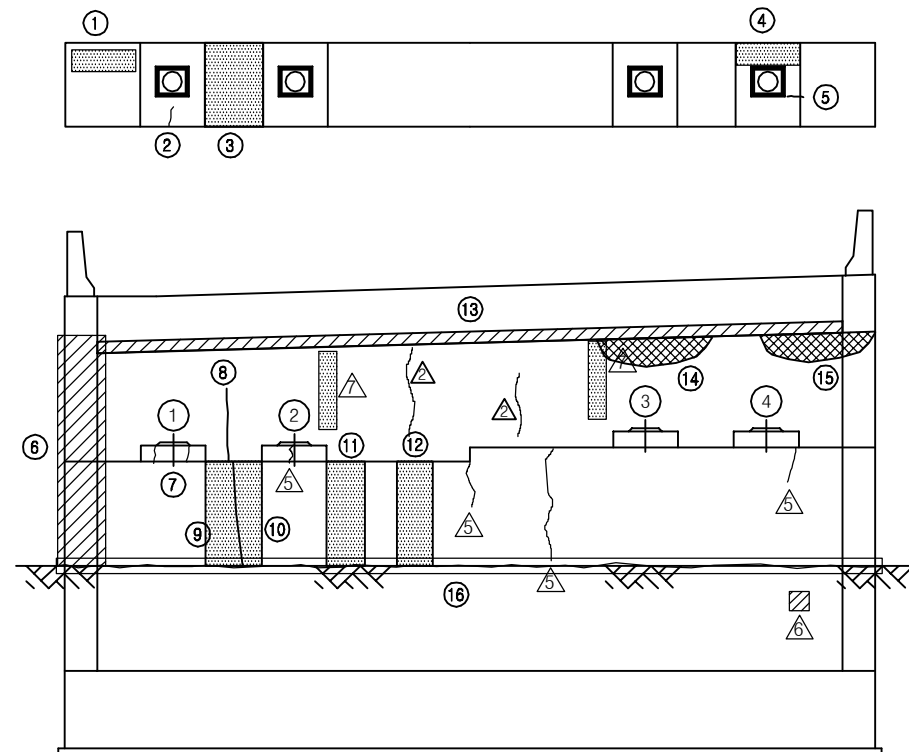
| 번호 | 신(N)<br>구(P) | 손상내용 | 손상현황 | | | | | | 결함<br>상태 | 손상<br>물량 | 비고 |
|---|---|---|---|---|---|---|---|---|---|---|---|
| 2 | 구 | 받침 콘크리트 균열 | 0.1 | 0.2 | - | 0.20 | m | 1 | b | 0.20 | |
| 5 | 구 | 보수부 재균열 | 0.1 | 0.5 | - | 0.50 | m | 1 | b | 0.50 | |
| 6 | 구 | 누수흔적 | - | 1.0 | 5.0 | 5.00 | m <sup>2</sup> | 1 | b | 5.00 | |
| 7 | 구 | 받침 몰탈 균열 | 0.1 | 0.4 | - | 0.40 | m | 1 | b | 0.40 | |
| 8 | 구 | 균열 | 0.3 | 1.5 | - | 1.50 | m | 1 | b | 1.50 | |
| 9 | 구 | 균열 | 0.2 | 1.0 | - | 1.00 | m | 1 | b | 1.00 | |
| 10 | 구 | 누수흔적 | - | 0.8 | 1.2 | 0.96 | m <sup>2</sup> | 1 | b | 0.96 | |
| 11 | 구 | 누수흔적 | - | 0.8 | 1.2 | 0.96 | m <sup>2</sup> | 1 | b | 0.96 | |
| 12 | 구 | 누수흔적 | - | 0.8 | 1.2 | 0.96 | m <sup>2</sup> | 1 | b | 0.96 | |

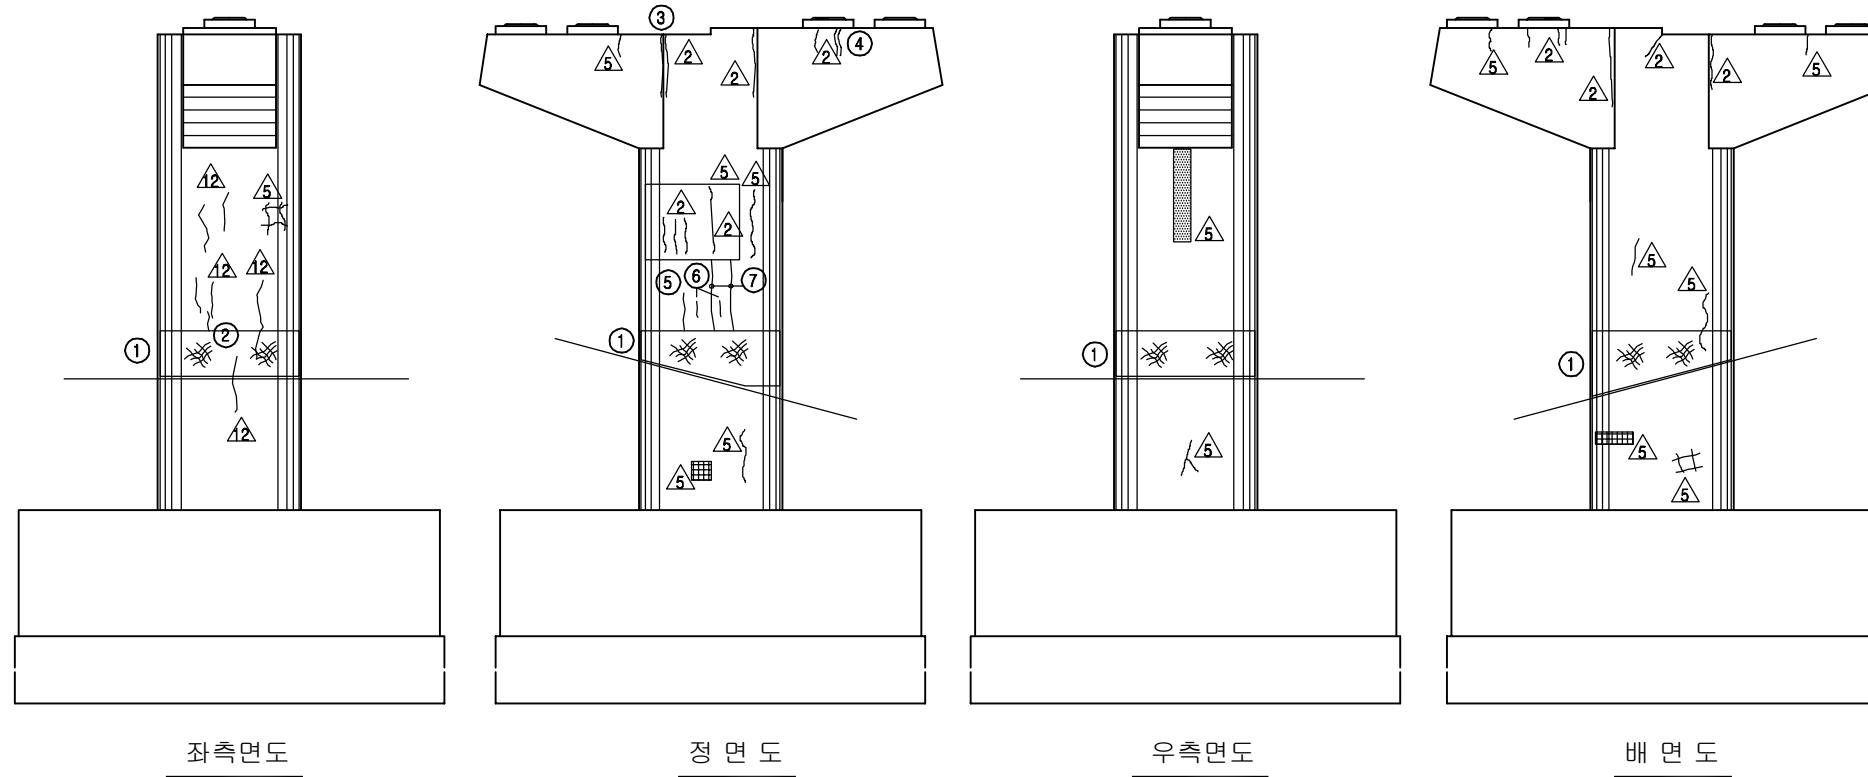
ID : 소감천교(대구) - 교각 - P1

| 번호 | 신(N)<br>구(P) | 손상내용 | 손상현황 | | | | | 결함<br>상태 | 손상<br>물량 | 비고 |
|---|---|---|---|---|---|---|---|---|---|---|
| 1 | 구 | 망상균열 | - | 1.2 | 10.68 | 12.81 | m <sup>2</sup> | 1 | b | 12.81 |
| 2 | 구 | 균열 | 0.1 | 0.5 | - | 0.50 | m | 1 | b | 0.50 |
| 3 | 구 | 보수부 재균열 | 0.1 | 1.0 | - | 1.00 | m | 1 | b | 1.00 |
| 4 | 구 | 보수부 재균열 | 0.1 | 0.5 | - | 0.50 | m | 1 | b | 0.50 |
| 5 | 구 | 균열 | 0.1 | 0.9 | - | 0.90 | m | 1 | b | 0.90 |
| 6 | 구 | 균열 | 0.1 | 0.6 | - | 0.60 | m | 2 | b | 1.20 |
| 7 | 구 | 균열 | 0.1 | 1.2 | - | 1.20 | m | 2 | b | 2.40 |

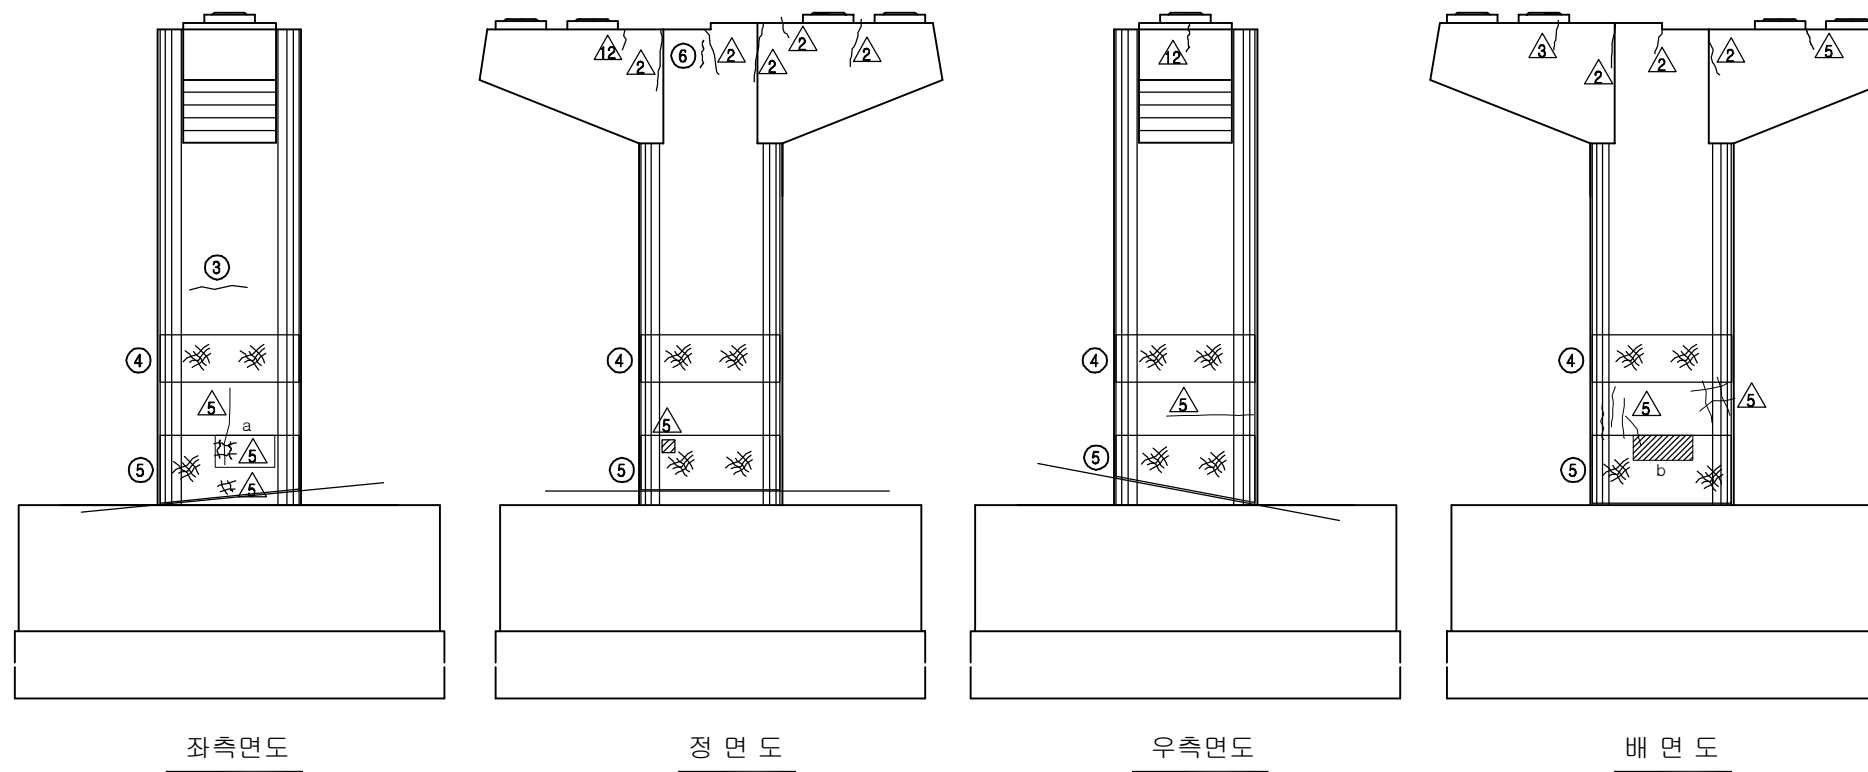
ID : 소감천교(대구) - 교각 - P2

⑤번 망상균열 물량 산출근거

3. 기둥부 망상균열 면적 = A<sub>t</sub> - A<sub>r</sub> = 32.04 - 4.20 = 27.84㎡

| 번호 | 신(N)<br>구(P) | 손상내용 | 손상현황 | | | | | 개소 | 결함<br>상태 | 손상<br>물량 | 비고 |
|---|---|---|---|---|---|---|---|---|---|---|---|
| 1 | 구 | 받침 물탈 균열 | 0.1 | 0.1 | - | 0.10 | m | 3 | b | 0.30 | |
| 2 | 구 | 받침 물탈 균열 | 0.1 | 0.1 | - | 0.10 | m | 3 | b | 0.30 | |
| 3 | 구 | 균열 | 0.1 | 2.5 | - | 2.50 | m | 1 | b | 2.50 | |
| 4 | 구 | 망상균열 | - | 2.4 | 10.68 | 25.62 | ㎡ | 1 | b | 25.62 | |
| 5 | 구 | 망상균열 | - | - | - | 27.84 | ㎡ | 1 | b | 27.83 | |
| 6 | 구 | 균열 | 0.1 | 0.2 | - | 0.20 | m | 1 | b | 0.20 | |
