### **3. 대포천교**

ID : 대포천교(대구) - 교면포장 - S1

| 용역명 | 2016년 상반기 시설물 정기점검 용역 |

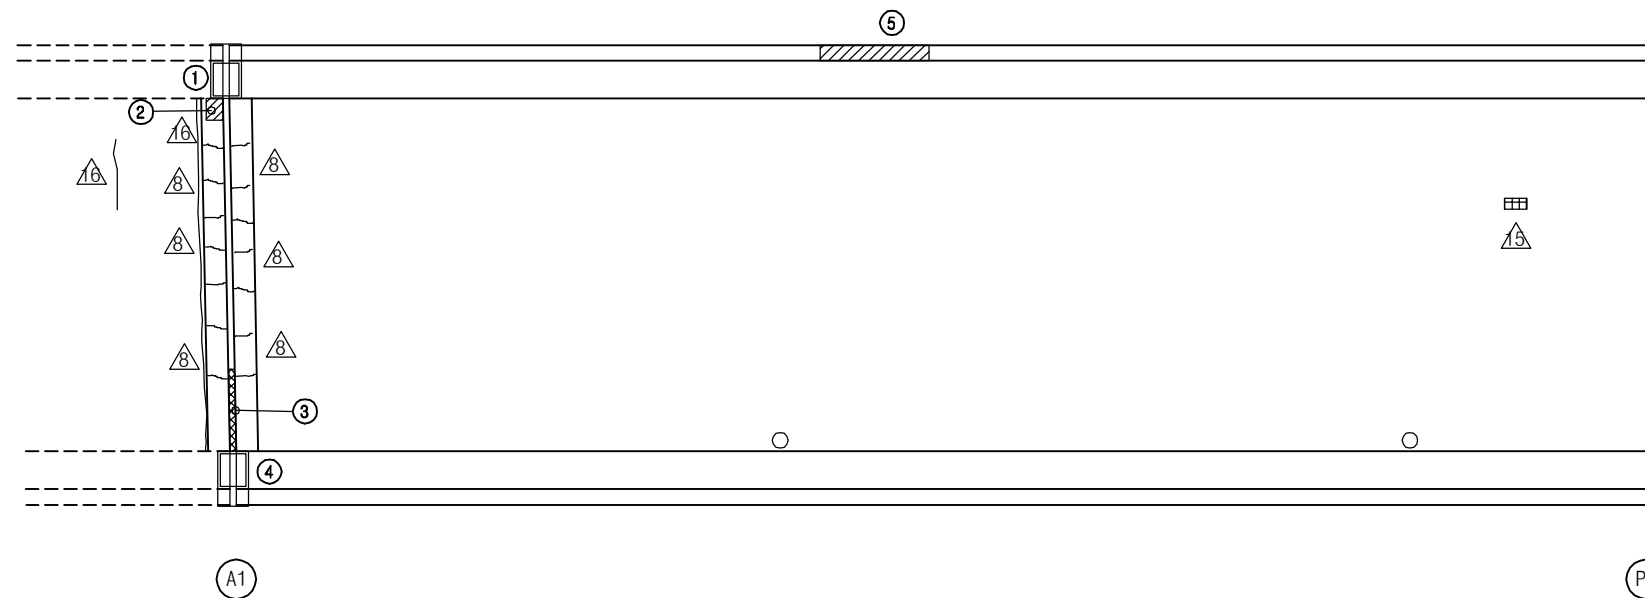
| 번호 | 신(N)<br>구(P) | 손상내용 | 손상현황 | | | | | 결함<br>상대 | 손상<br>물량 | 비고 |
|---|---|---|---|---|---|---|---|---|---|---|
| 1 | 구 | 차수판 앵커볼트 탈락(너트) | - | - | - | 1.00 | EA | 1 | b | 1.00 |
| 2 | 구 | 후타재 들뜸 | - | 0.5 | 1.0 | 0.50 | m <sup>2</sup> | 1 | b | 0.50 |
| 3 | 구 | 유간부 이물질퇴적 | - | 3.0 | - | 3.00 | m | 1 | b | 3.00 |
| 4 | 구 | 차수판 앵커볼트 탈락(너트) | - | - | - | 1.00 | EA | 2 | b | 2.00 |
| 5 | 구 | 들뜸 | - | 0.1 | 1.5 | 0.15 | m <sup>2</sup> | 1 | b | 0.15 |

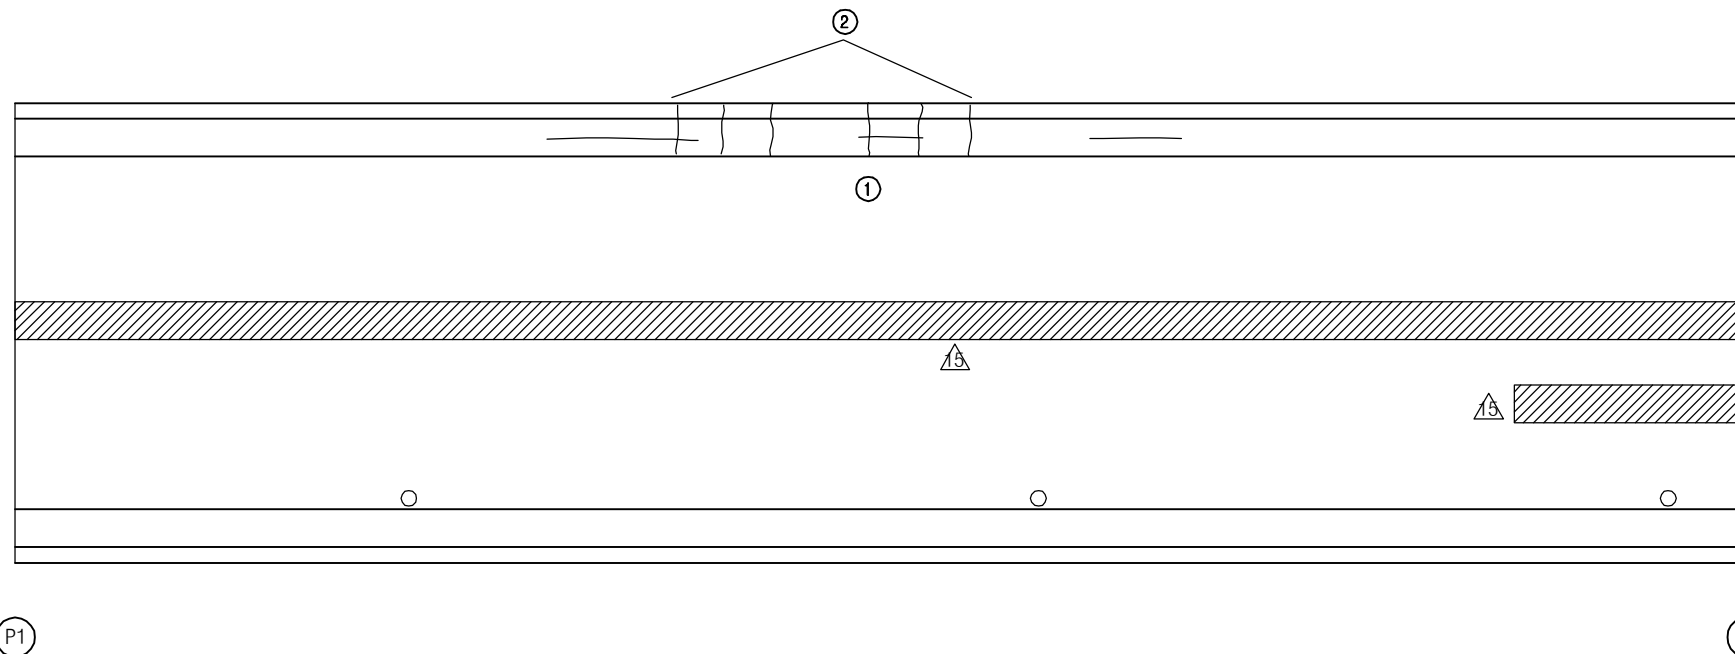
| 번호 | 신(N)<br>구(P) | 손상내용 | 손상현황 | | | | | | 결함<br>상태 | 손상<br>물량 | 비고 |
|---|---|---|---|---|---|---|---|---|---|---|---|
| 1 | 구 | 균열 | 0.1 | 2.0 | - | 2.00 | m | 1 | b | 2.00 | |
| 2 | 구 | 균열 | 0.2 | 0.8 | - | 0.80 | m | 6 | b | 4.80 | |

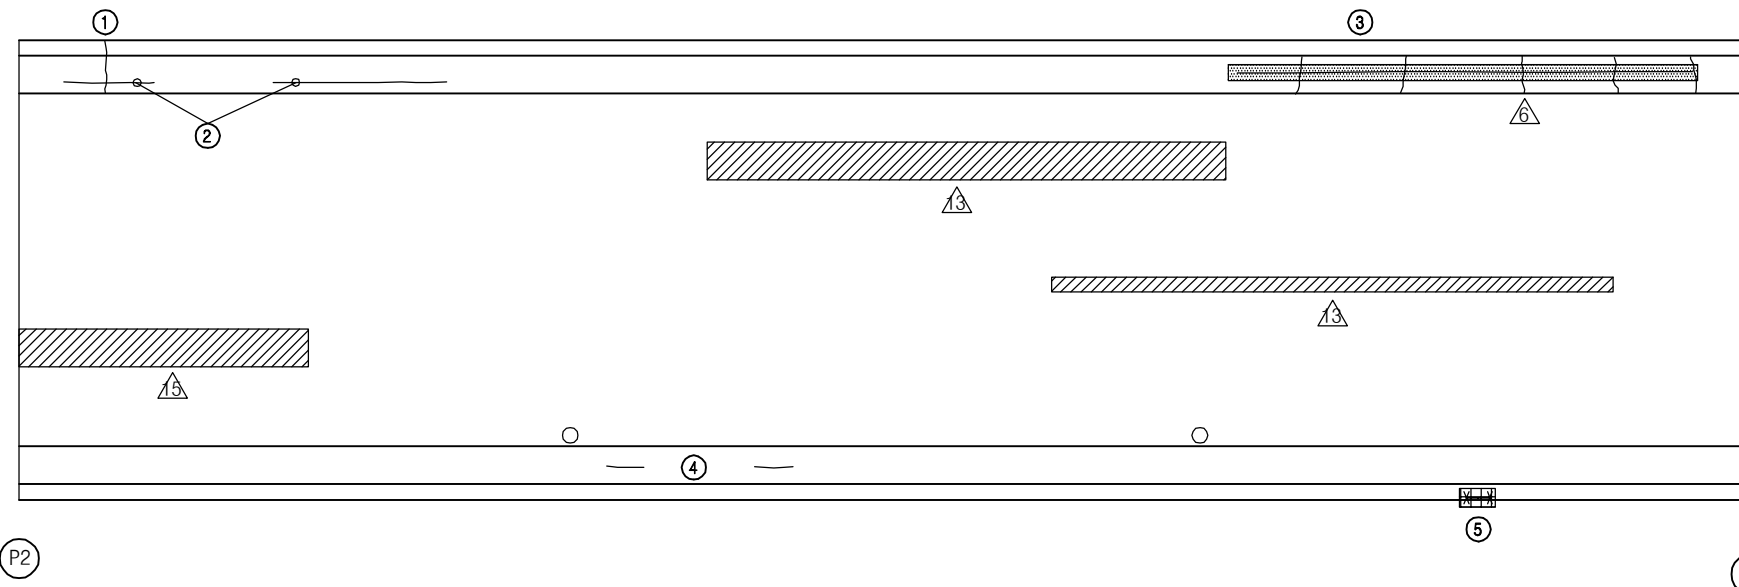
| 번호 | 신(N)<br>구(P) | 손상내용 | 손상현황 | | | | | | 결함<br>상태 | 손상<br>물량 | 비고 |
|---|---|---|---|---|---|---|---|---|---|---|---|
| 1 | 구 | 균열 | 0.2 | 1.0 | - | 1.00 | m | 1 | b | 1.00 | |
| 2 | 구 | 균열 | 0.1 | 2.5 | - | 2.50 | m | 1 | b | 2.50 | |
| 3 | 구 | 균열부 백태 | 0.3 | 6.0 | - | 6.00 | m | 1 | c | 6.00 | |
| 4 | 구 | 균열 | 0.2 | 0.2 | - | 0.20 | m | 2 | b | 0.40 | |

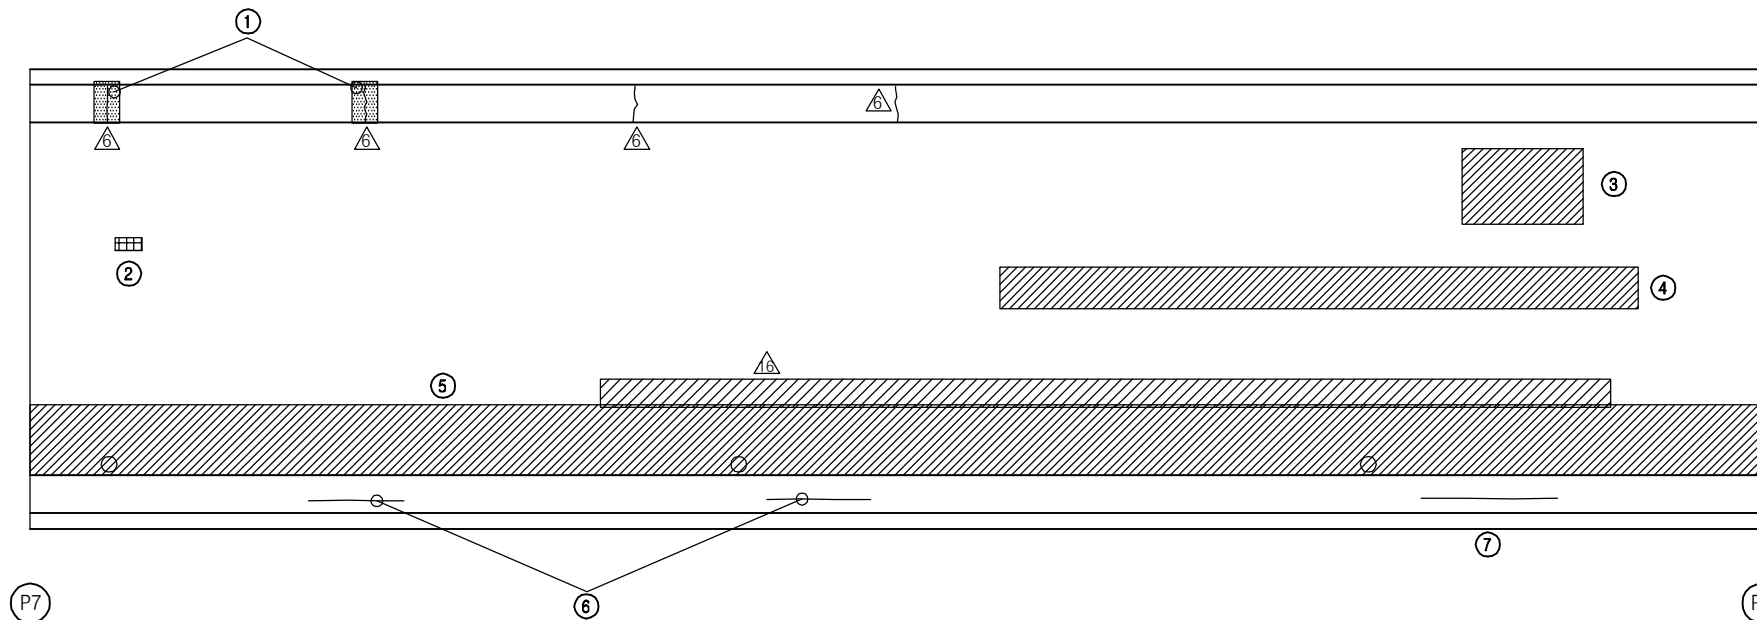
| 번호 | 신(N)<br>구(P) | 손상내용 | 손상현황 | | | | | | 결함<br>상대 | 손상<br>물량 | 비고 |
|---|---|---|---|---|---|---|---|---|---|---|---|
| 1 | 구 | 보수부 균열부 백태 | 0.2 | 0.15 | - | 0.15 | m | 2 | b | 0.30 | |
| 6 | 구 | 균열 | 0.1 | 1.5 | - | 1.50 | m | 2 | b | 3.00 | |
| 7 | 구 | 균열 | 0.1 | 2.0 | - | 2.00 | m | 1 | b | 2.00 | |

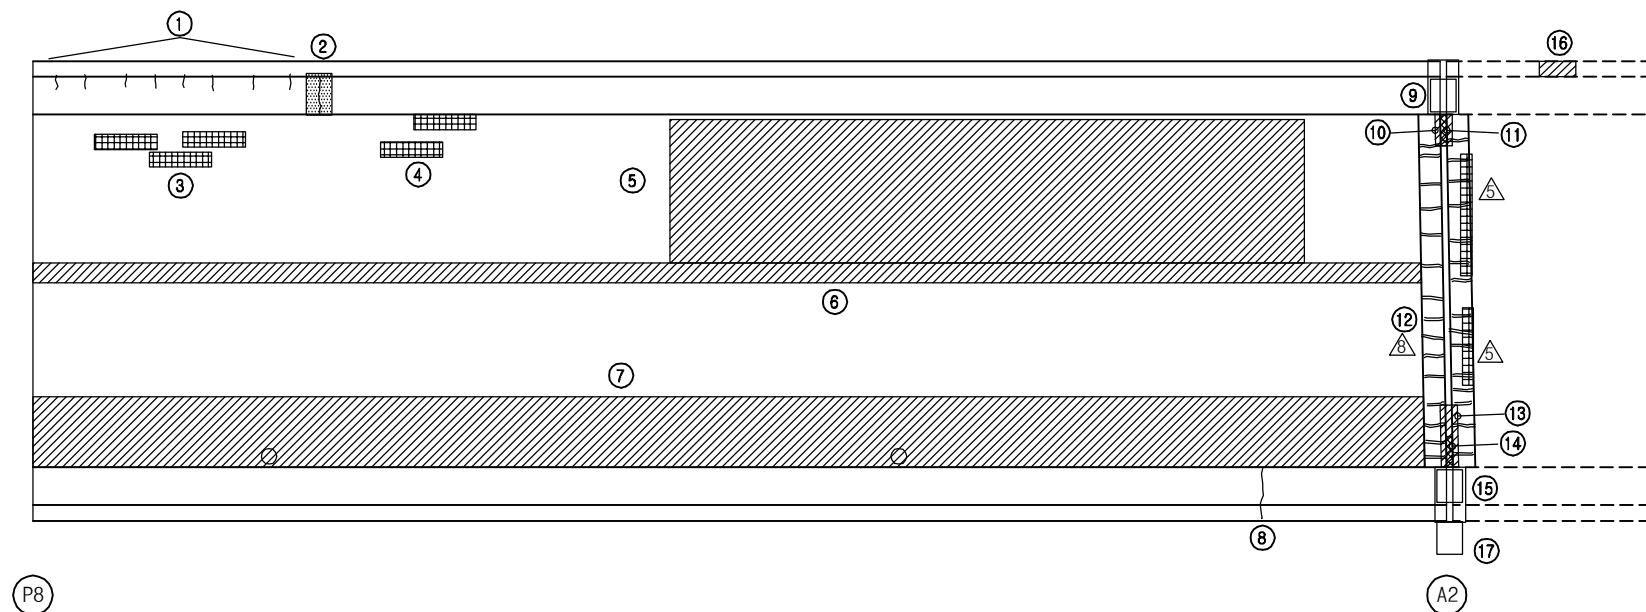
| 번호 | 신(N)<br>구(P) | 손상내용 | 손상현황 | | | | | | 결함<br>상태 | 손상<br>물량 | 비고 |
|---|---|---|---|---|---|---|---|---|---|---|---|
| 1 | 구 | 균열 | 0.1 | 4.0 | - | 4.00 | m | 1 | b | 4.00 | |
| 2 | 구 | 균열부 백태 | 0.3 | 1.0 | - | 1.00 | m | 1 | c | 1.00 | |
| 8 | 구 | 균열 | 0.2 | 1.2 | - | 1.20 | m | 1 | b | 1.20 | |
| 12 | 구 | 후타재 보수부 재균열 | 0.2 | 0.3 | - | 0.30 | m | 30 | c | 9.00 | |

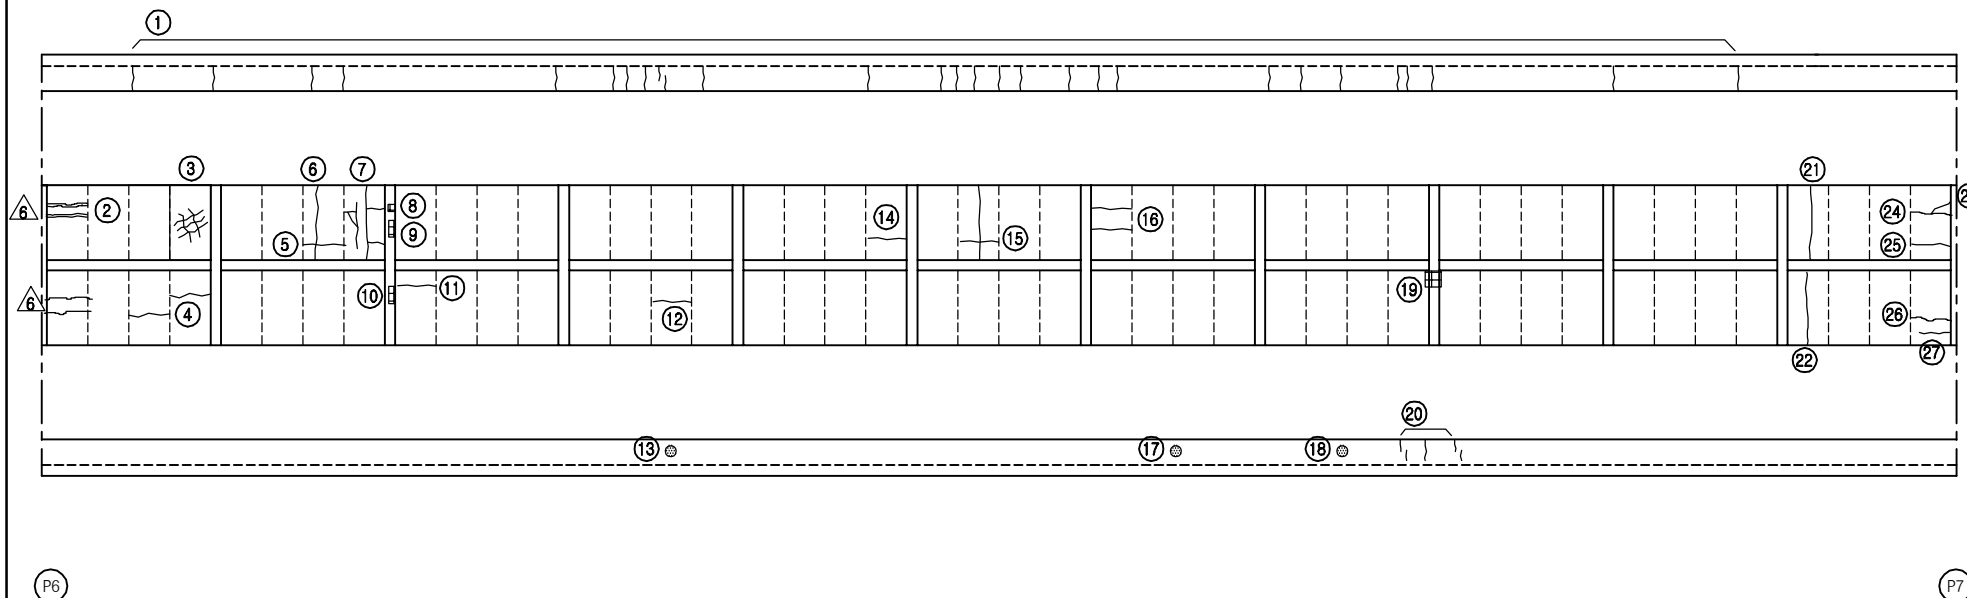
| 번호 | 신(N)<br>구(P) | 손상내용 | 손상현황 | | | | | | 결함<br>상태 | 손상<br>물량 | 비고 |
|---|---|---|---|---|---|---|---|---|---|---|---|
| 1 | 구 | 균열 | 0.1 | 0.9 | - | 0.90 | m | 27 | b | 24.30 | |
| 2 | 구 | 보수부 재균열 | 0.2 | 1.2 | - | 1.20 | m | 2 | b | 2.40 | |
| 3 | 구 | 망상균열 | - | 2.2 | 1.2 | 2.64 | m² | 1 | b | 2.64 | |
| 4 | 구 | 균열 | 0.2 | 1.2 | - | 1.20 | m | 2 | b | 2.40 | |
| 13 | 구 | 배수관 연결핀 부식 | - | - | - | 1.00 | EA | 1 | b | 1.00 | |
| 24 | 구 | 균열 | 0.3 | 1.2 | - | 1.20 | m | 1 | c | 1.20 | |

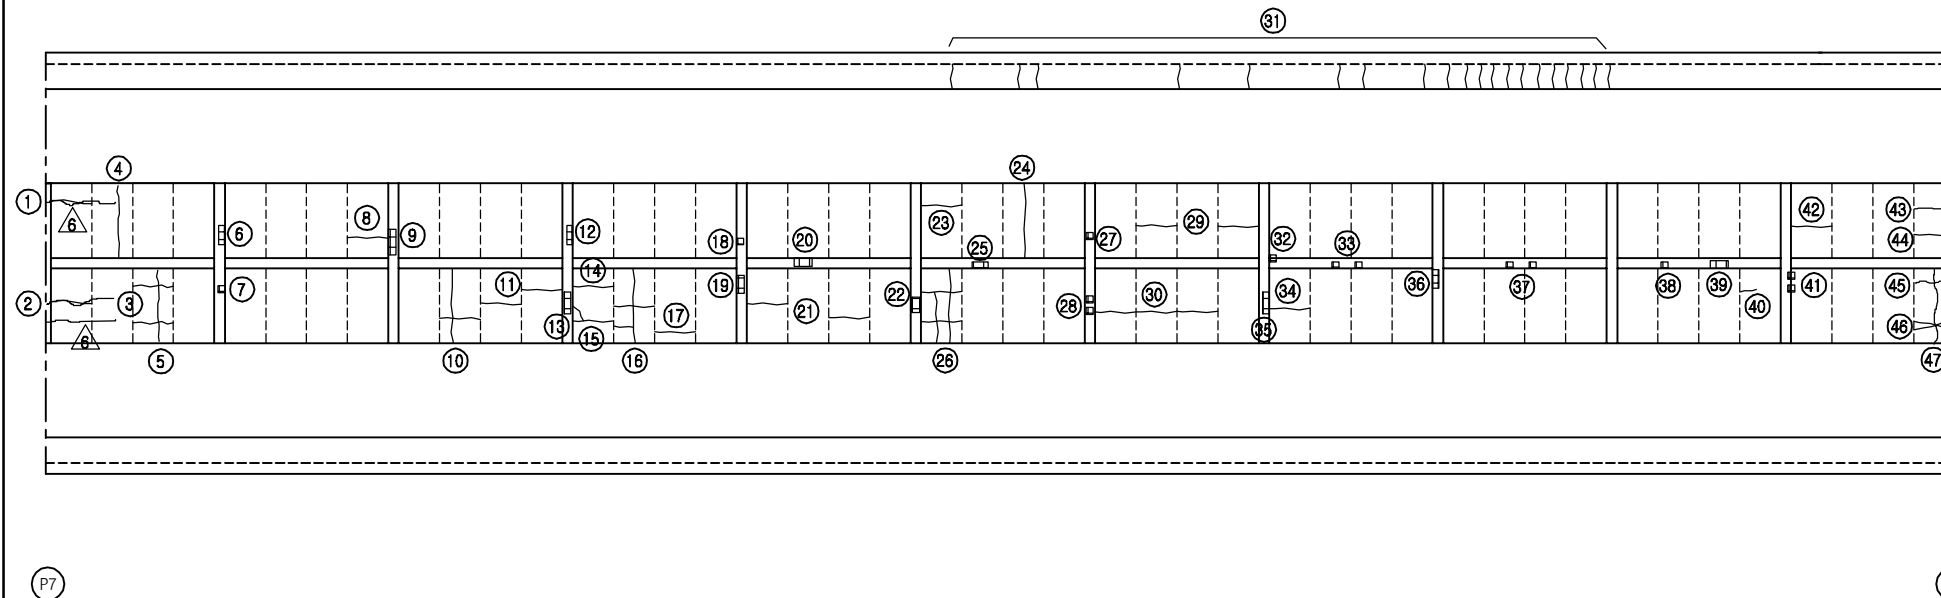
| 번호 | 신(N)<br>구(P) | 손상내용 | 손상현황 | | | | | | 결함<br>상태 | 손상<br>물량 | 비고 |
|---|---|---|---|---|---|---|---|---|---|---|---|
| 1 | 구 | 균열 | 0.1 | 1.2 | - | 1.20 | m | 1 | b | 1.20 | |
| 2 | 구 | 균열 | 0.1 | 1.2 | - | 1.20 | m | 1 | b | 1.20 | |
| 3 | 구 | 균열 | 0.1 | 1.2 | - | 1.20 | m | 2 | b | 2.40 | |
| 4 | 구 | 균열 | 0.2 | 2.0 | - | 2.00 | m | 1 | b | 2.00 | |
| 5 | 구 | 균열 | 0.2 | 2.2 | - | 2.20 | m | 1 | b | 2.20 | |
| 10 | 구 | 균열 | 0.1 | 3.4 | - | 3.40 | m | 1 | b | 3.40 | |
