## 4. 감로1교

ID : 감로1교(대구) - 교면포장 - S1

| 용역명 | 2016년 상반기 시설물 정기점검 용역 |

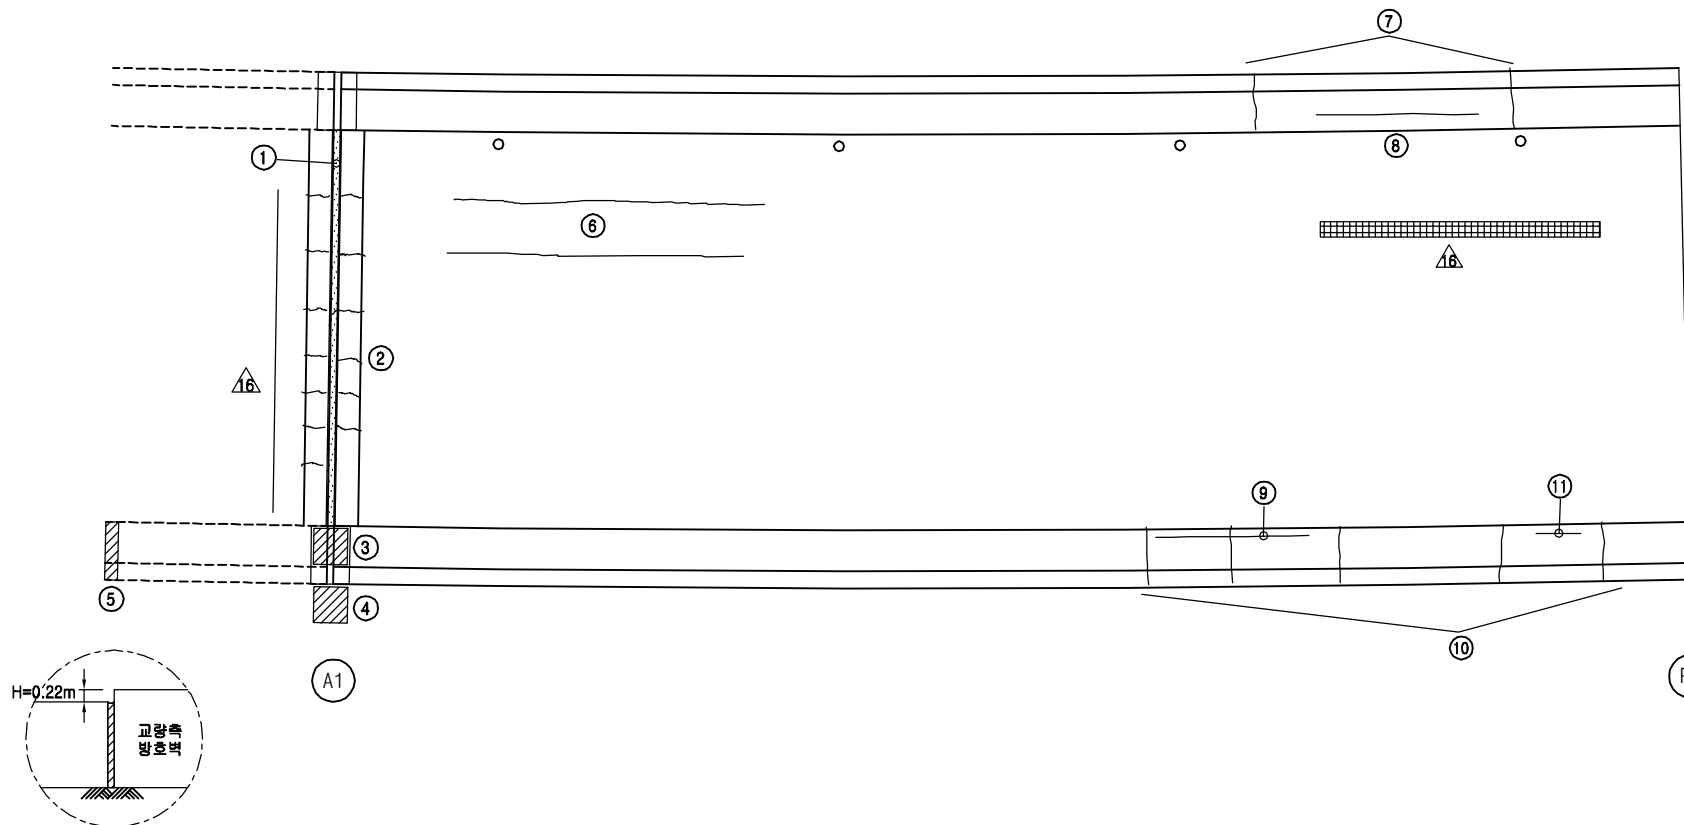
| 번호 | 신(N)<br>구(P) | 손상내용 | 손상현황 | | | | | 결함<br>상태 | 손상<br>물량 | 비고 |
|---|---|---|---|---|---|---|---|---|---|---|
| 1 | 구 | 유간부 토사퇴적 | - | 10.0 | - | 10.00 | m | 1 | b | 10.00 |
| 2 | 구 | 후타재 균열 | 0.2 | 2.6 | - | 2.60 | m | 1 | b | 2.60 |
| 3 | 구 | 차수판 앵커볼트 탈락 | - | - | - | 1.00 | EA | 5 | b | 5.00 |
| 4 | 구 | 차수판 앵커볼트 탈락 | - | - | - | 1.00 | EA | 2 | b | 2.00 |
| 5 | 구 | 방호벽 단차 | - | - | - | 1.00 | EA | 1 | b | 1.00 H=0.22 |
| 6 | 구 | 아스콘 균열 | - | 4.0 | - | 4.00 | m | 2 | b | 8.00 |
| 7 | 구 | 균열 | 0.1 | 1.0 | - | 1.00 | m | 2 | b | 2.00 |
| 8 | 구 | 균열부 백태 | 0.3 | 1.0 | - | 1.00 | m | 1 | c | 1.00 |
| 9 | 구 | 균열 | 0.1 | 2.0 | - | 2.00 | m | 1 | b | 2.00 |
| 10 | 구 | 균열부 백태 | 0.3 | 2.4 | - | 2.40 | m | 5 | c | 12.00 |
| 11 | 구 | 균열 | 0.1 | 0.6 | - | 0.60 | m | 1 | b | 0.60 |

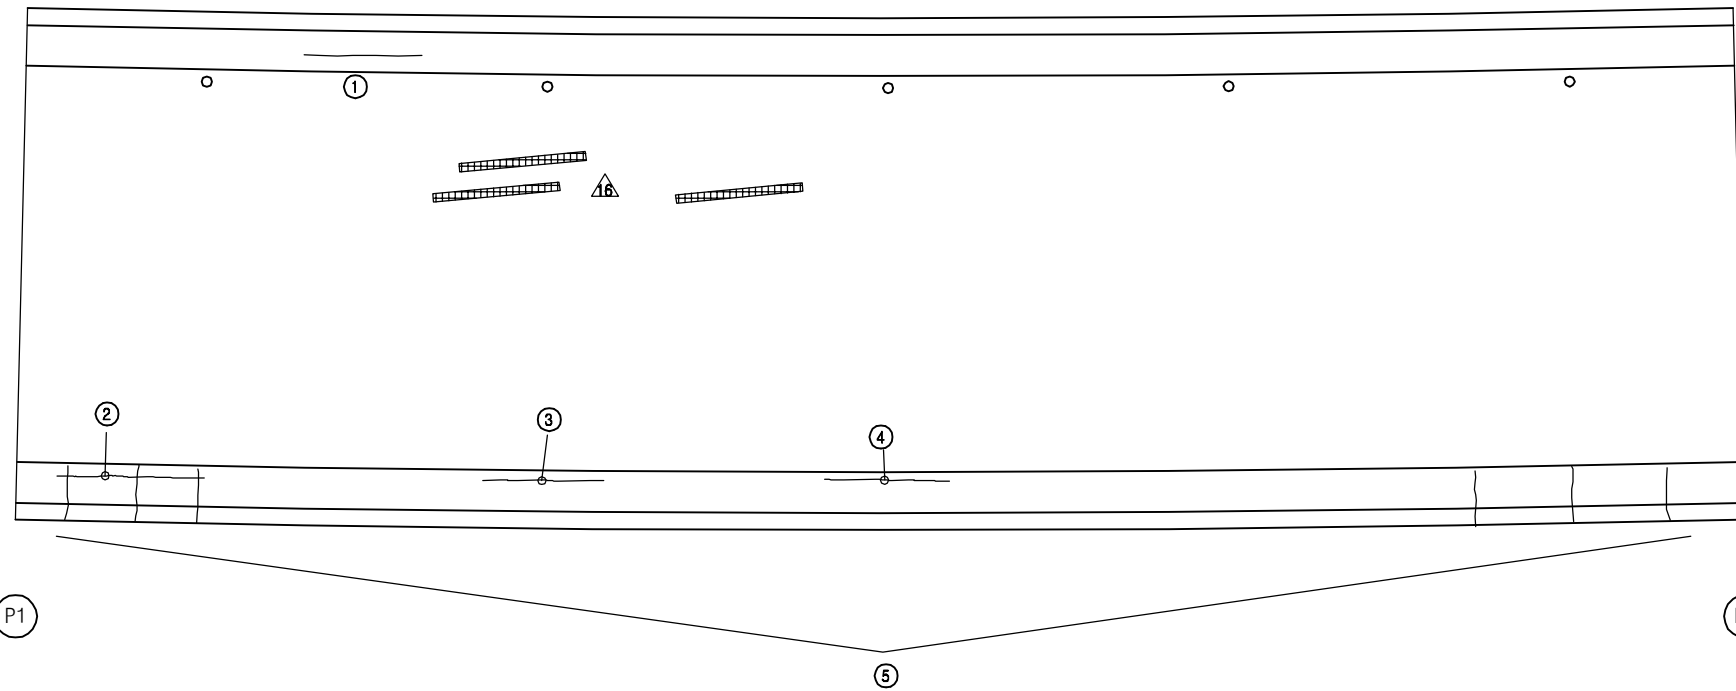
| 번호 | 신(N)<br>구(P) | 손상내용 | 손상현황 | | | | | | 결함<br>상태 | 손상<br>물량 | 비고 |
|---|---|---|---|---|---|---|---|---|---|---|---|
| 1 | 구 | 균열부 백태 | 0.3 | 1.0 | - | 1.00 | m | 1 | c | 1.00 | |
| 2 | 구 | 균열 | 0.2 | 2.0 | - | 2.00 | m | 1 | b | 2.00 | |
| 3 | 구 | 균열 | 0.2 | 2.0 | - | 2.00 | m | 1 | b | 2.00 | |
| 4 | 구 | 균열 | 0.2 | 1.2 | - | 1.20 | m | 1 | b | 1.20 | |
| 5 | 구 | 균열부 백태 | 0.3 | 2.0 | - | 2.00 | m | 6 | c | 12.00 | |

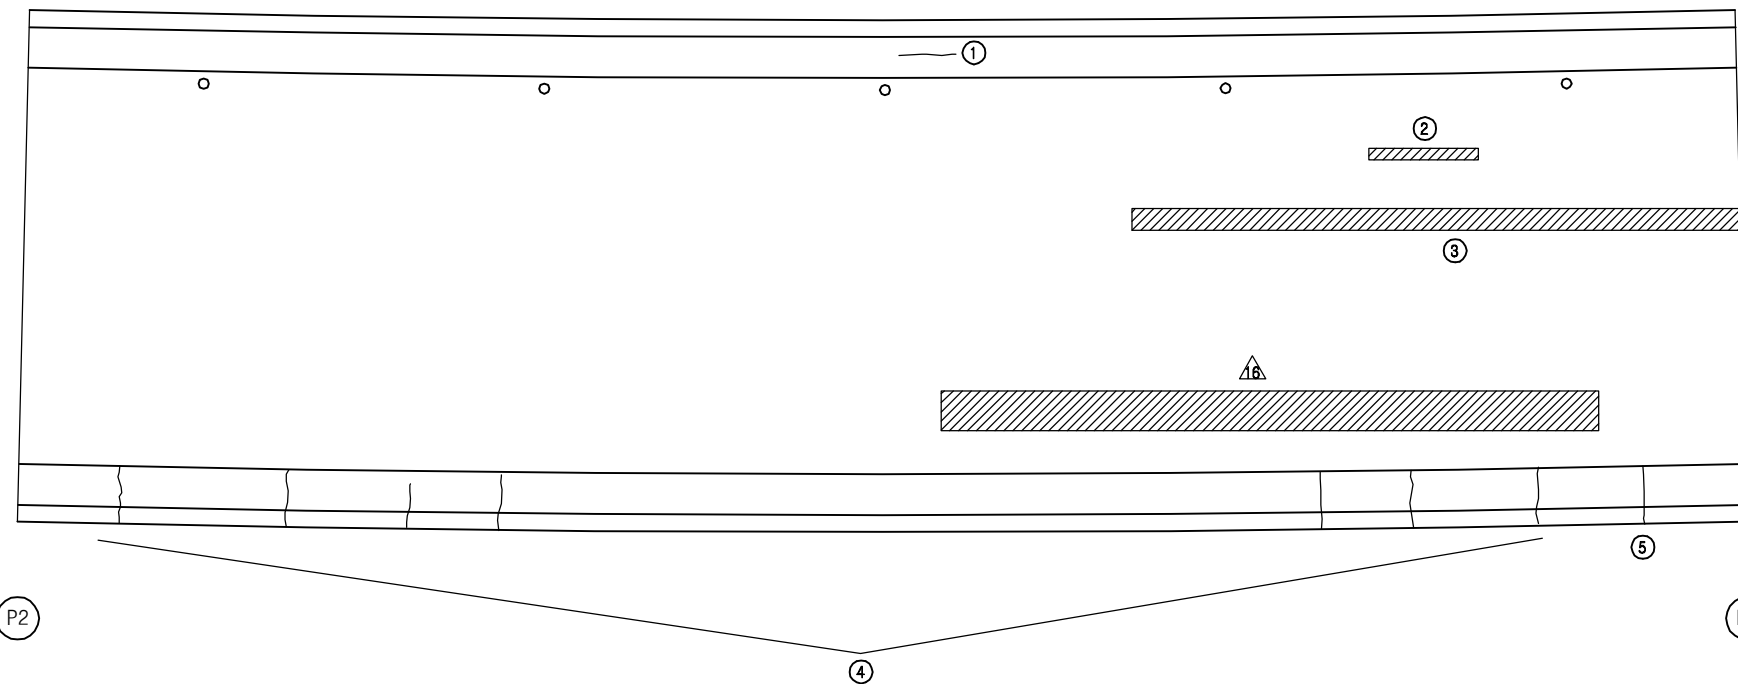
| 번호 | 신(N)<br>구(P) | 손상내용 | 손상현황 | | | | | | 결함<br>상태 | 손상<br>물량 | 비고 |
|---|---|---|---|---|---|---|---|---|---|---|---|
| 1 | 구 | 균열부 백태 | 0.3 | 1.0 | - | 1.00 | m | 1 | c | 1.00 | |
| 4 | 구 | 균열부 백태 | 0.3 | 2.0 | - | 2.00 | m | 7 | c | 14.00 | |
| 5 | 구 | 균열 | 0.3 | 2.0 | - | 2.00 | m | 1 | c | 2.00 | |

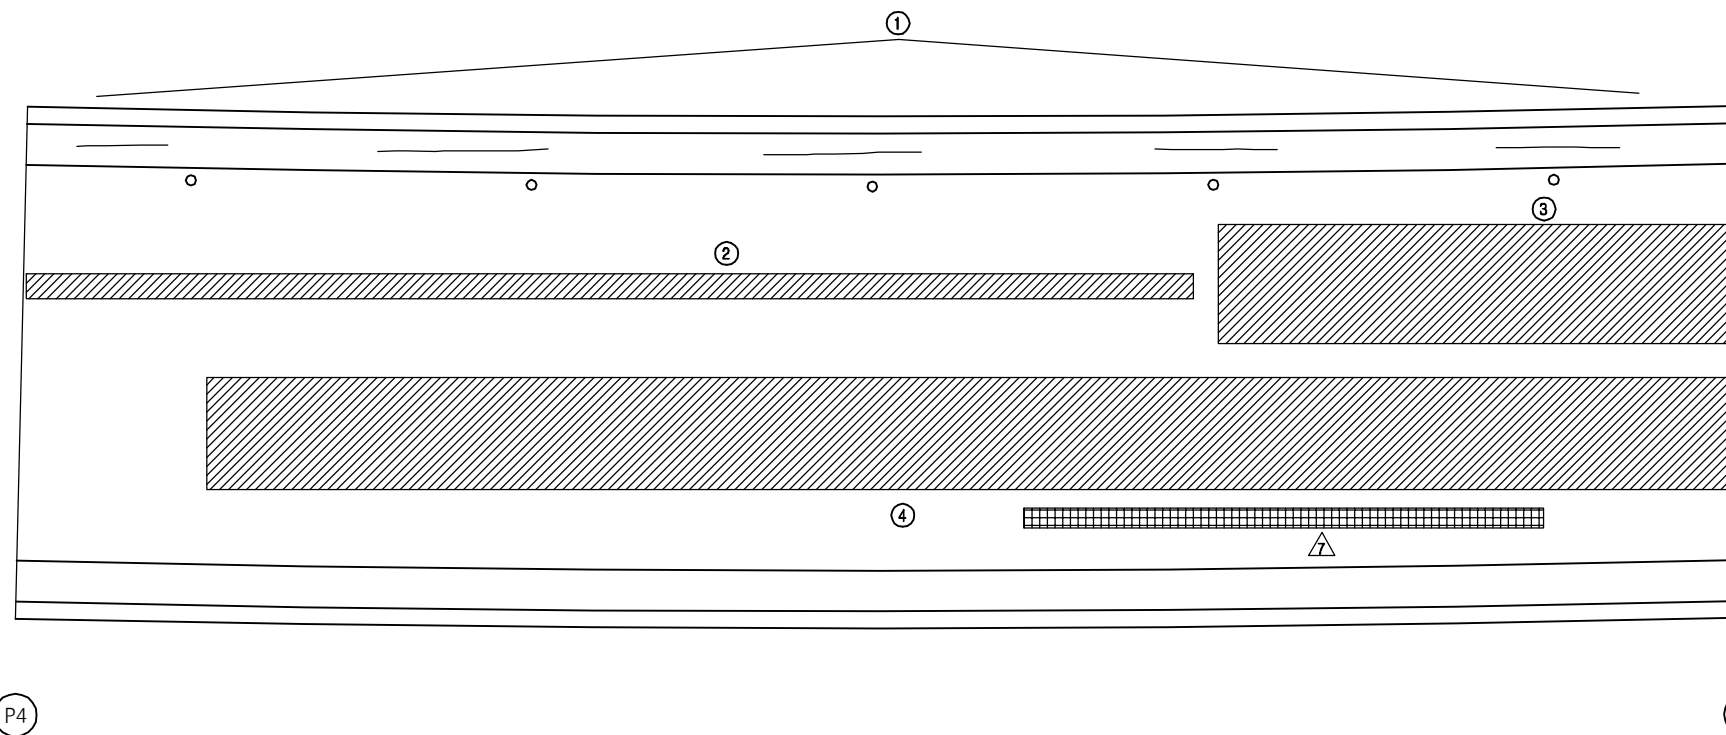
| 번호 | 신(N)<br>구(P) | 손상내용 | 손상현황 | | | | | | 결함<br>상대 | 손상<br>물량 | 비고 |
|---|---|---|---|---|---|---|---|---|---|---|---|
| 1 | 구 | 균열 | 0.2 | 6.0 | - | 6.00 | m | 1 | b | 6.00 | |

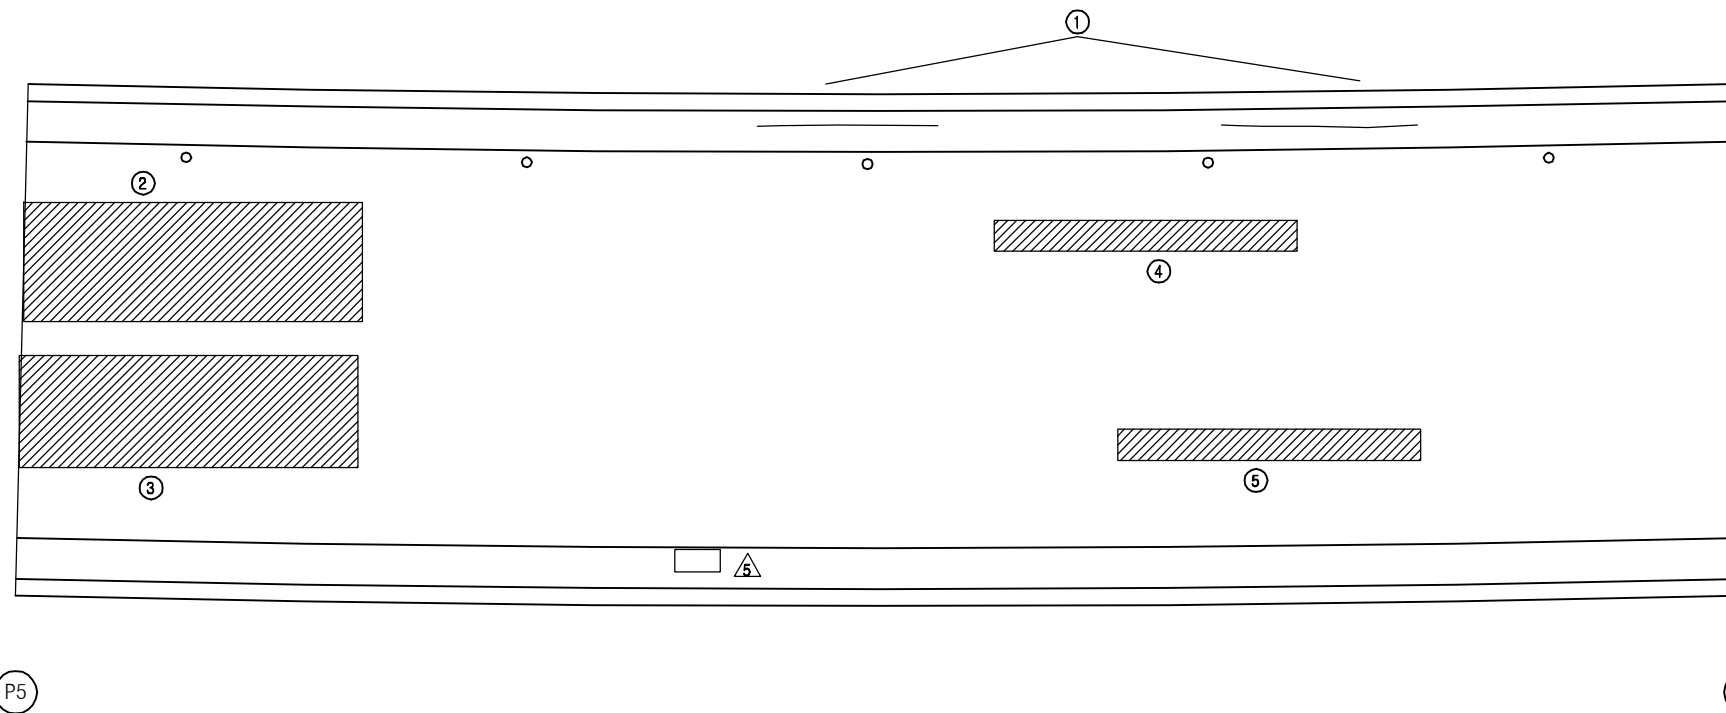
| 번호 | 신(N)<br>구(P) | 손상내용 | 손상현황 | | | | | | 결함<br>상대 | 손상<br>물량 | 비고 |
|---|---|---|---|---|---|---|---|---|---|---|---|
| 1 | 구 | 균열 | 0.2 | 3.0 | - | 3.00 | m | 1 | b | 3.00 | |

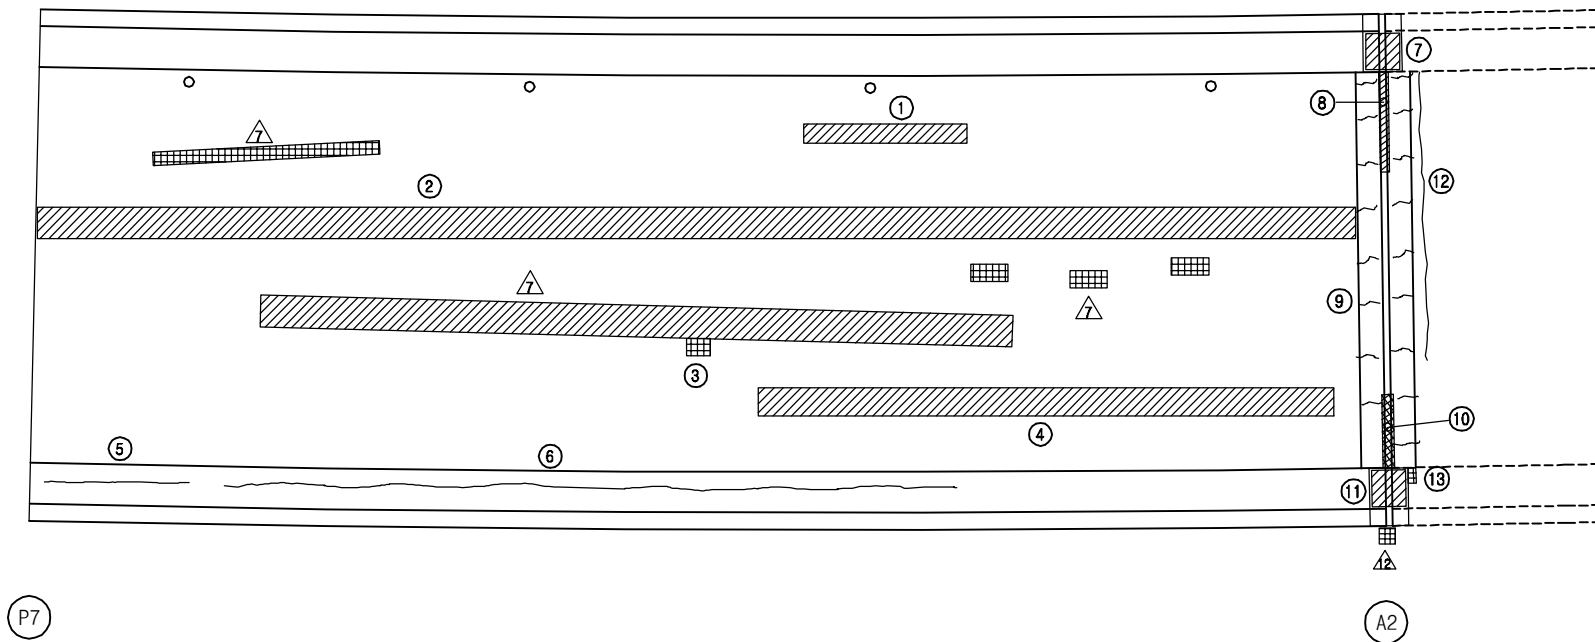
| 번호 | 신(N)<br>구(P) | 손상내용 | 손상현황 | | | | | | 결함<br>상대 | 손상<br>물량 | 비고 |
|---|---|---|---|---|---|---|---|---|---|---|---|
| 5 | 구 | 균열 | 0.2 | 2.0 | - | 2.00 | m | 1 | b | 2.00 | |
| 6 | 구 | 균열 | 0.2 | 25.0 | - | 25.00 | m | 1 | b | 25.00 | |
| 9 | 구 | 후타재 균열 | 0.2 | 3.4 | - | 3.40 | m | 1 | b | 3.40 | |

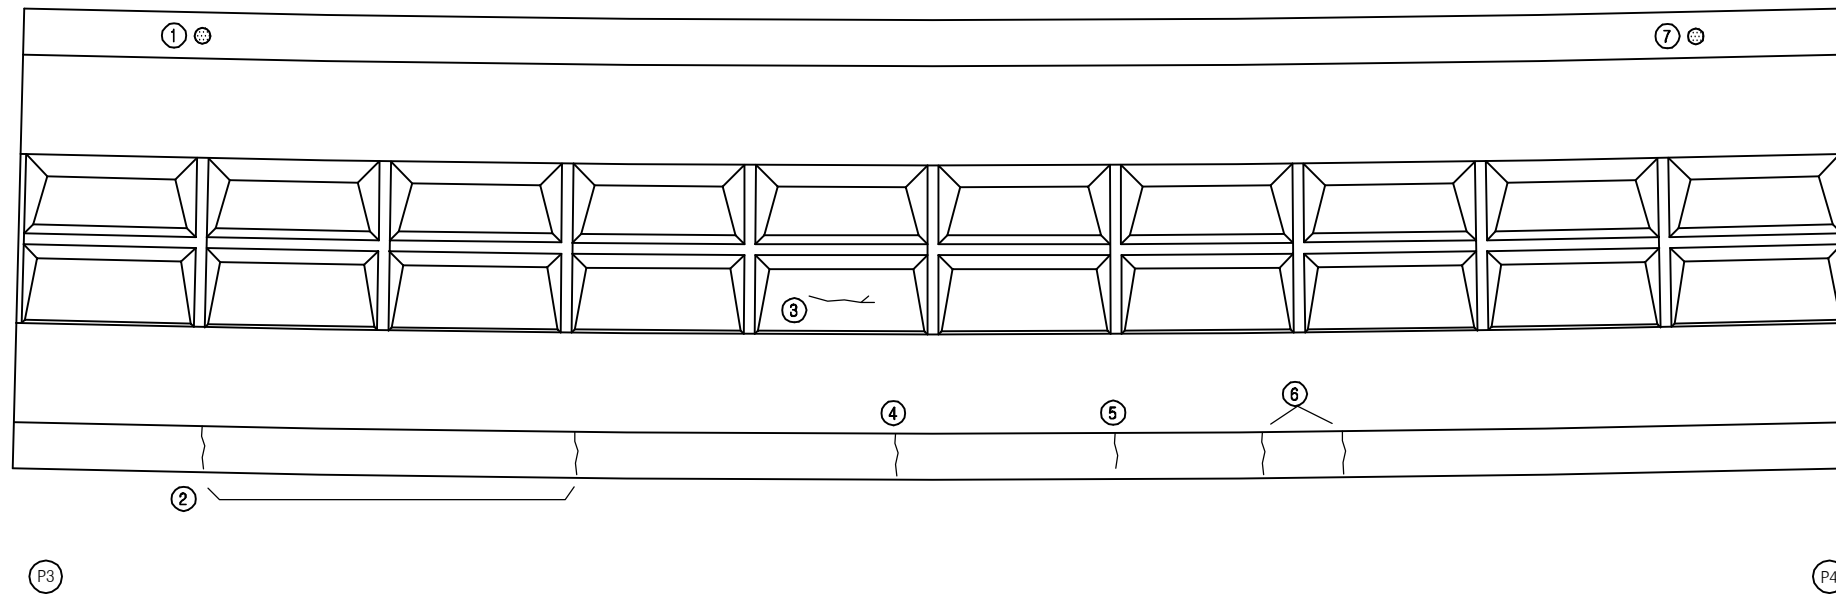
| 번호 | 신(N)<br>구(P) | 손상내용 | 손상현황 | | | | | 결함<br>상대 | 손상<br>물량 | 비고 |
|---|---|---|---|---|---|---|---|---|---|---|
| 2 | 구 | 균열 | 0.1 | 1.1 | - | 1.10 | m | 2 | b | 2.20 |
| 3 | 구 | 균열 | 0.1 | 1.8 | - | 1.80 | m | 1 | b | 1.80 |
| 4 | 구 | 균열 | 0.1 | 1.1 | - | 1.10 | m | 1 | b | 1.10 |
| 5 | 구 | 균열 | 0.1 | 0.8 | - | 0.80 | m | 1 | b | 0.80 |
| 6 | 구 | 균열 | 0.1 | 1.1 | - | 1.10 | m | 2 | b | 2.20 |

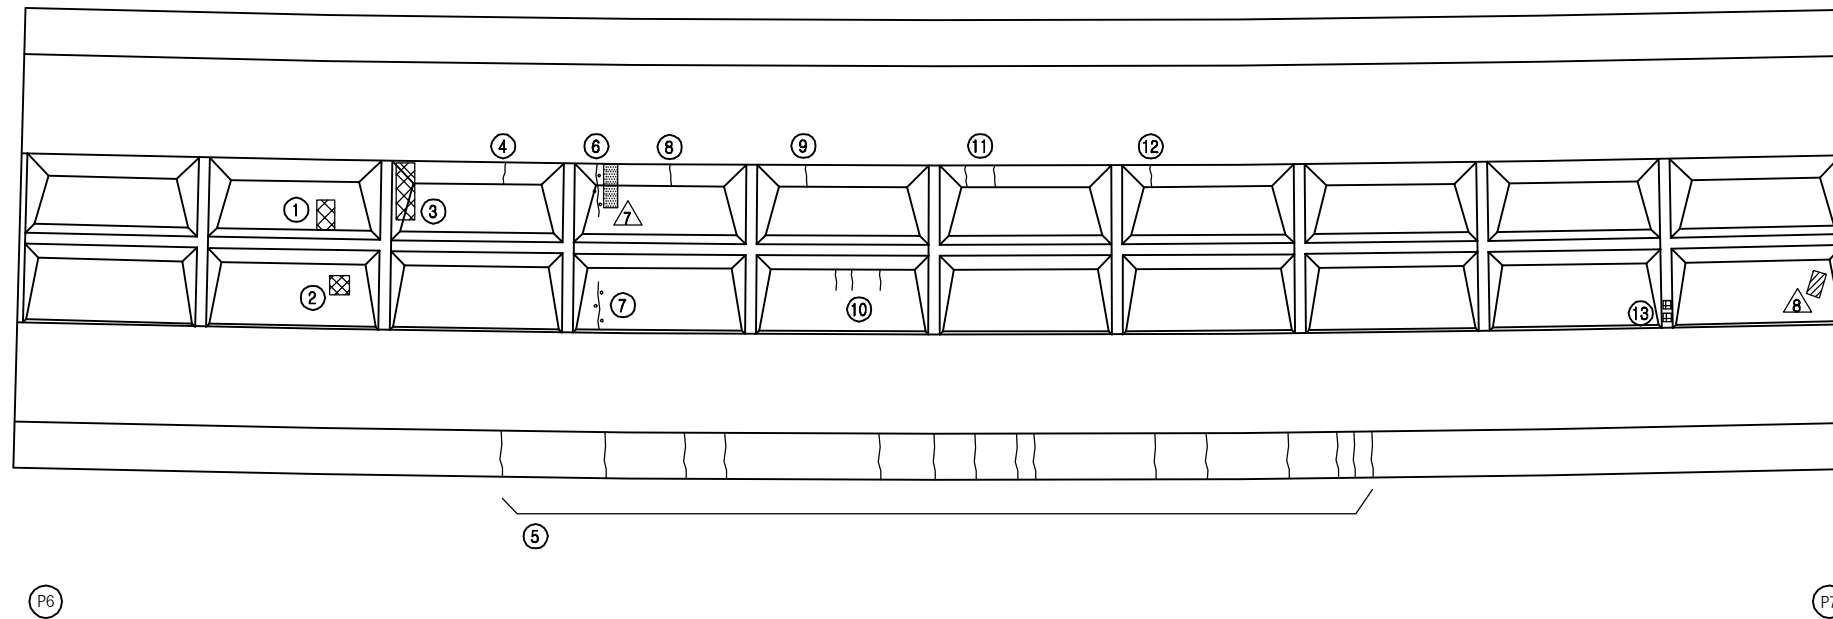
| 번호 | 신(N)<br>구(P) | 손상내용 | 손상현황 | | | | | | 결함<br>상태 | 손상<br>물량 | 비고 |
|---|---|---|---|---|---|---|---|---|---|---|---|
| 4 | 구 | 균열 | 0.1 | 0.6 | - | 0.60 | m | 1 | b | 0.60 | |
| 5 | 구 | 균열 | 0.1 | 1.1 | - | 1.10 | m | 15 | b | 16.50 | |
| 6 | 구 | 균열부 백태 | 0.2 | 1.5 | - | 1.50 | m | 1 | b | 1.50 | |
| 7 | 구 | 균열부 백태 | 0.2 | 1.2 | - | 1.20 | m | 1 | b | 1.20 | |
| 8 | 구 | 균열 | 0.1 | 0.6 | - | 0.60 | m | 1 | b | 0.60 | |
| 9 | 구 | 균열 | 0.1 | 0.6 | - | 0.60 | m | 1 | b | 0.60 | |
| 10 | 구 | 균열 | 0.1 | 0.4 | - | 0.40 | m | 3 | b | 1.20 | |
| 11 | 구 | 균열 | 0.1 | 0.6 | - | 0.60 | m | 2 | b | 1.20 | |
| 12 | 구 | 균열 | 0.1 | 0.6 | - | 0.60 | m | 1 | b | 0.60 | |

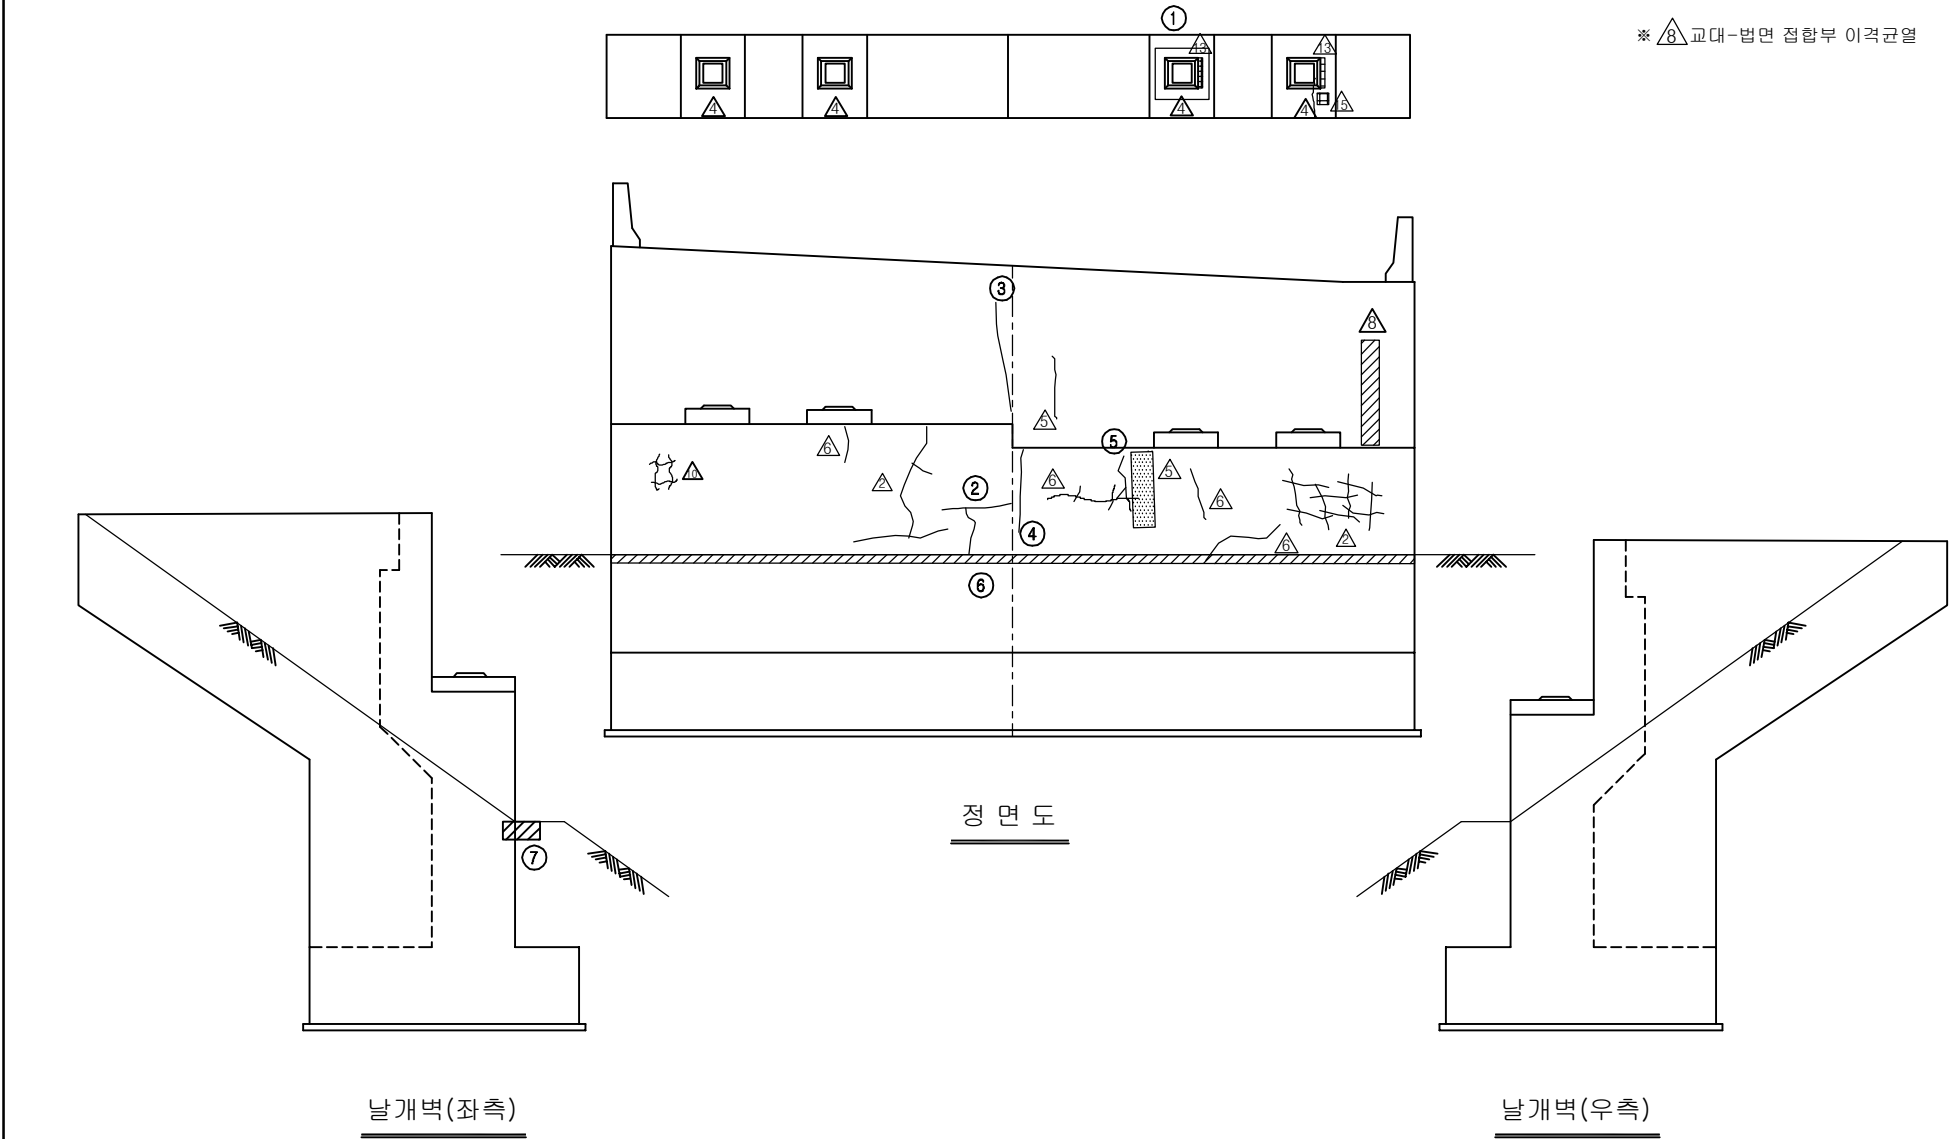
※ 교대-법면 접합부 이격균열

| 손 상 현 황 표 | | | | | | | | | | | |
|---|---|---|---|---|---|---|---|---|---|---|---|
| 2 | 구 | 균열 | 0.1 | 1.2 | - | 1.20 | m | 1 | b | 1.20 | |
| 3 | 구 | 균열 | 0.1 | 2.0 | - | 2.00 | m | 1 | b | 2.00 | |
| 4 | 구 | 균열 | 0.1 | 1.0 | - | 1.00 | m | 1 | b | 1.00 | |
| 5 | 구 | 균열 | 0.1 | 0.2 | - | 0.20 | m | 1 | b | 0.20 | |

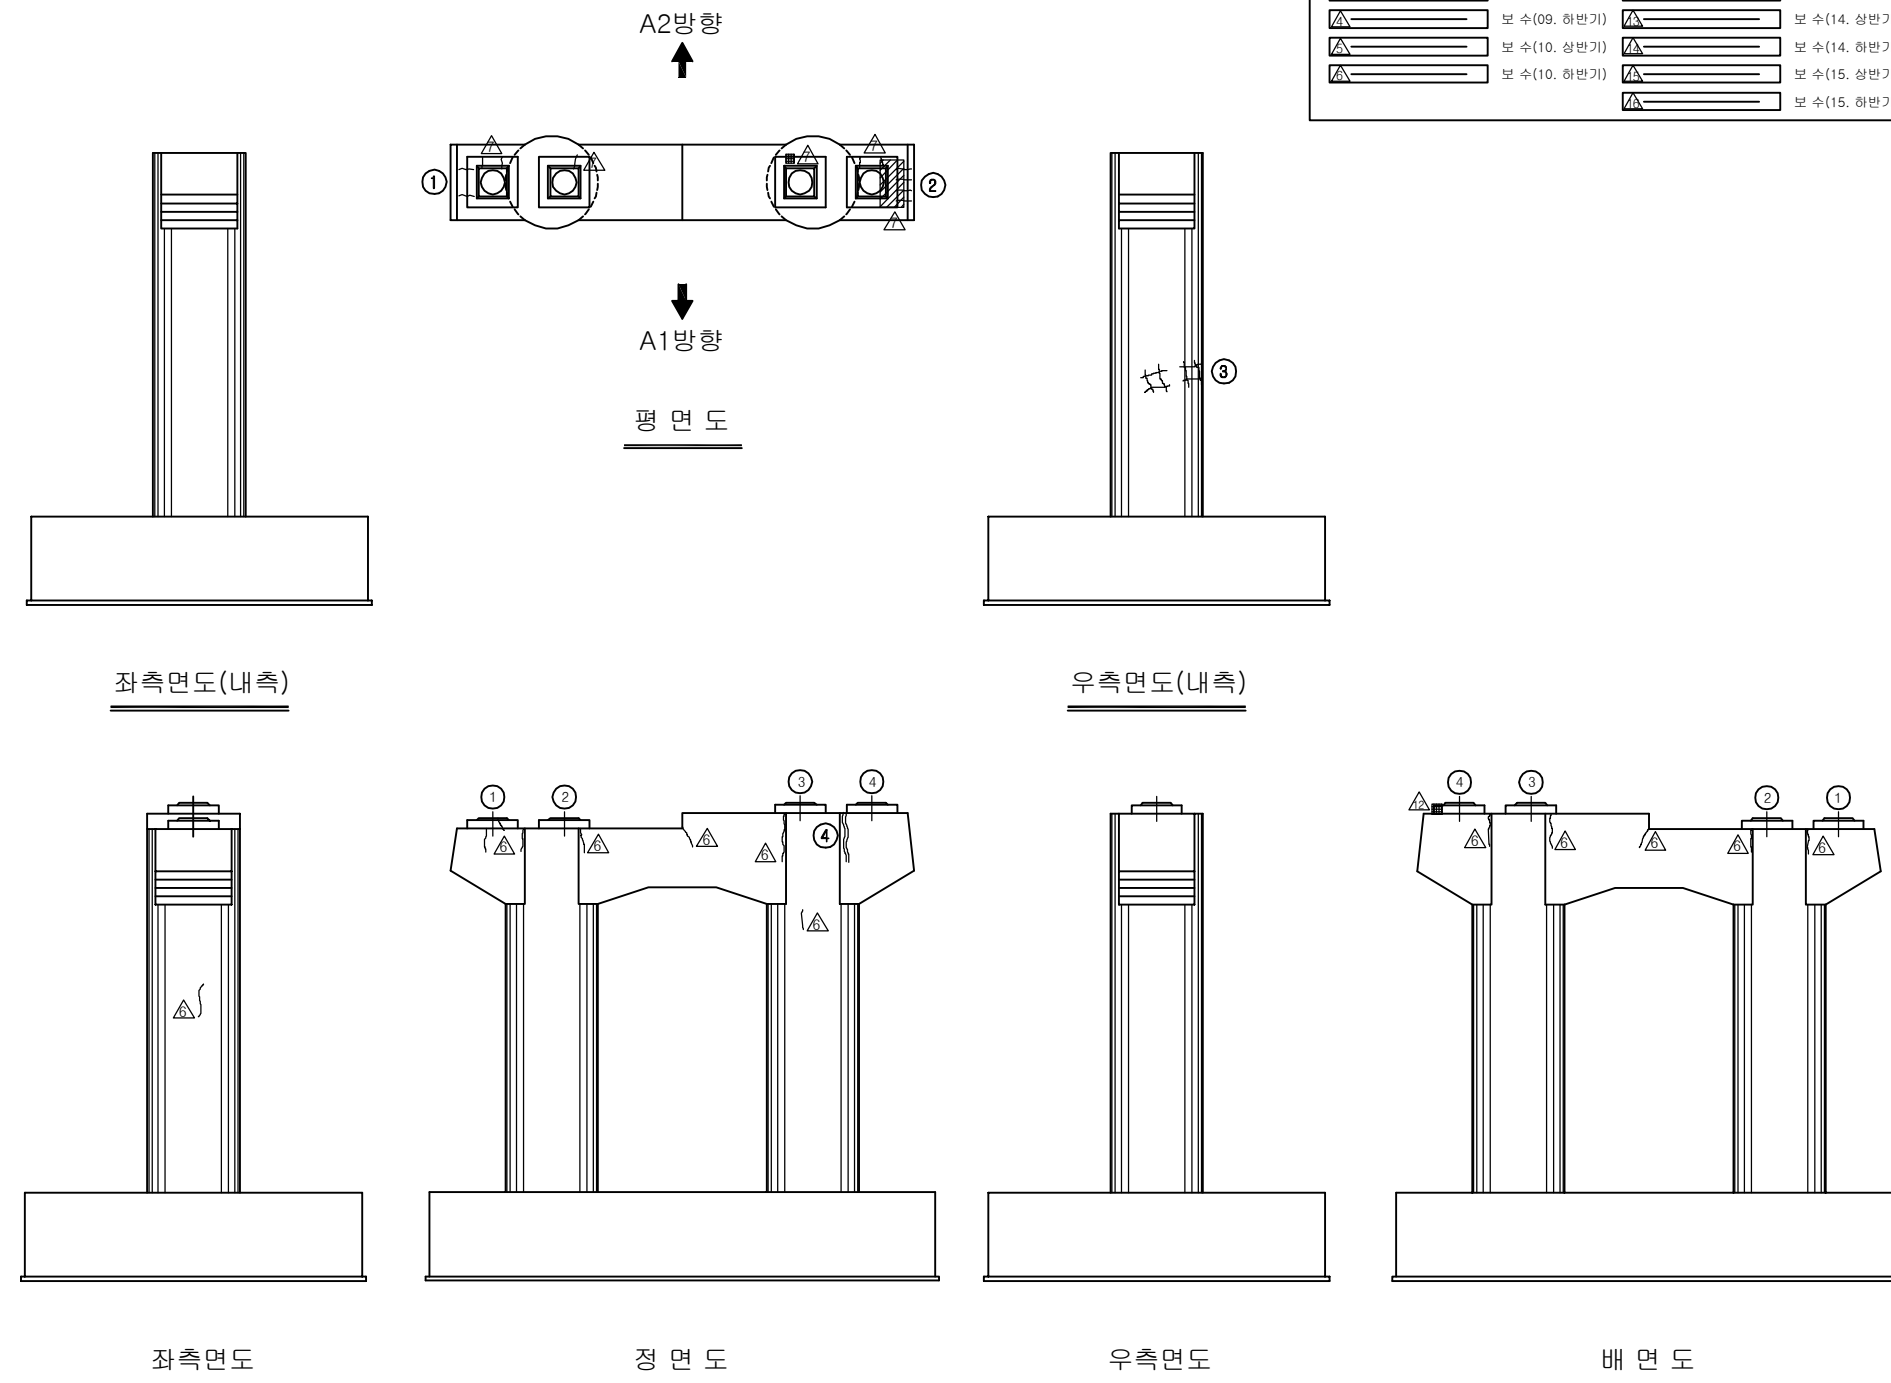
ID : 감로1교(대구) - 교각 - P3

| 번호 | 신(N)<br>구(P) | 손상내용 | 손상현황 | | | | | | 결함<br>상대 | 손상<br>물량 | 비고 |
|---|---|---|---|---|---|---|---|---|---|---|---|
| 1 | 구 | 받침 물탈 균열 | 0.1 | 2.0 | - | 2.00 | m | 1 | b | 2.00 | |
| 2 | 구 | 보수부 재균열 | 0.1 | 4.00 | - | 4.00 | m | 1 | b | 4.00 | |
| 3 | 구 | 망상균열 | - | 1.0 | 2.0 | 2.00 | m <sup>2</sup> | 1 | b | 2.00 | |
| 4 | 구 | 균열 | 0.1 | 1.0 | - | 1.00 | m | 1 | b | 1.00 | |

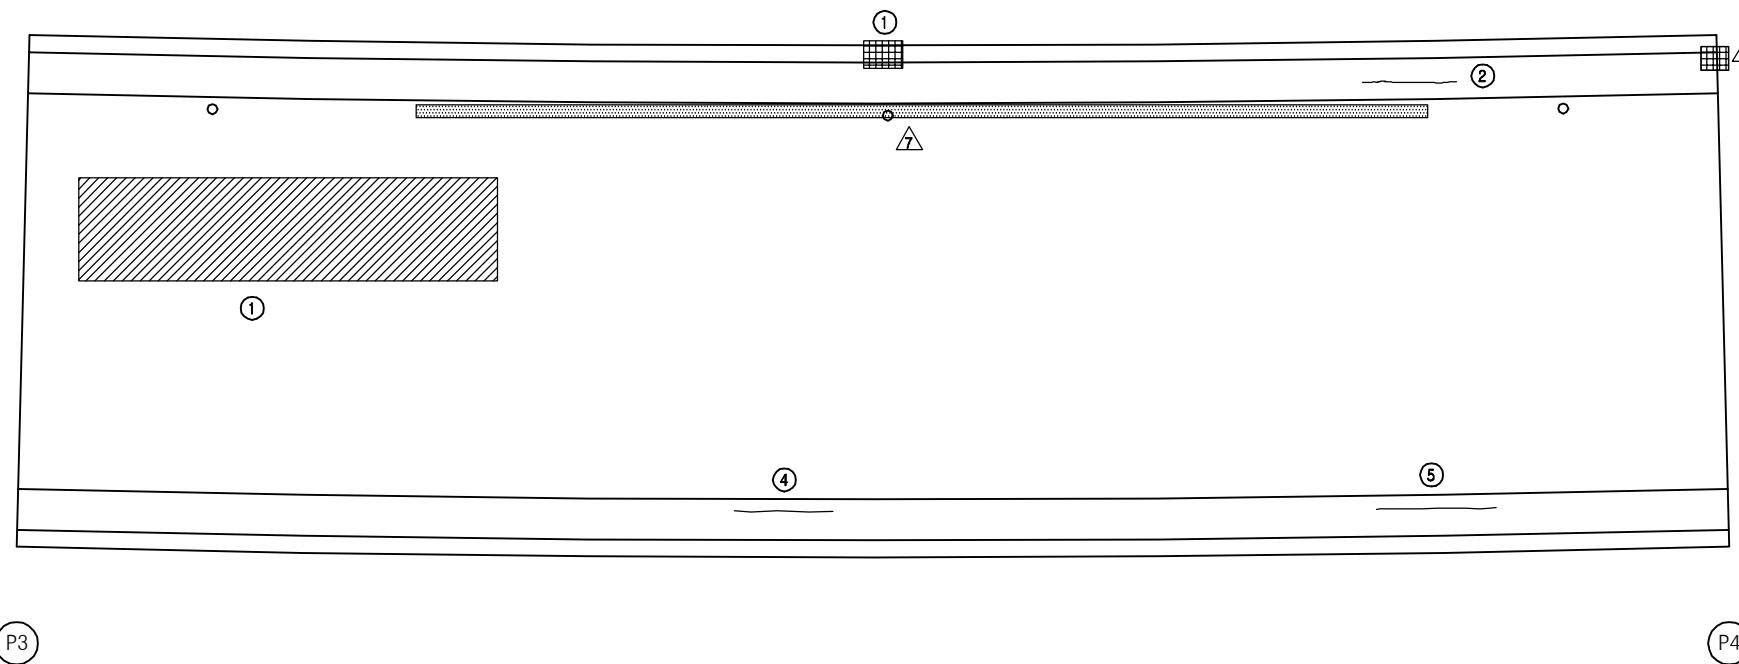
| 번호 | 신(N)<br>구(P) | 손상내용 | 손상현황 | | | | | | 결함<br>상태 | 손상<br>물량 | 비고 |
|---|---|---|---|---|---|---|---|---|---|---|---|
| 2 | 구 | 균열 | 0.2 | 1.0 | - | 1.00 | m | 1 | b | 1.00 | |
| 4 | 구 | 균열부 백태 | 0.3 | 1.0 | - | 1.00 | m | 1 | c | 1.00 | |
| 5 | 구 | 균열부 백태 | 0.3 | 1.5 | - | 1.50 | m | 1 | c | 1.50 | |

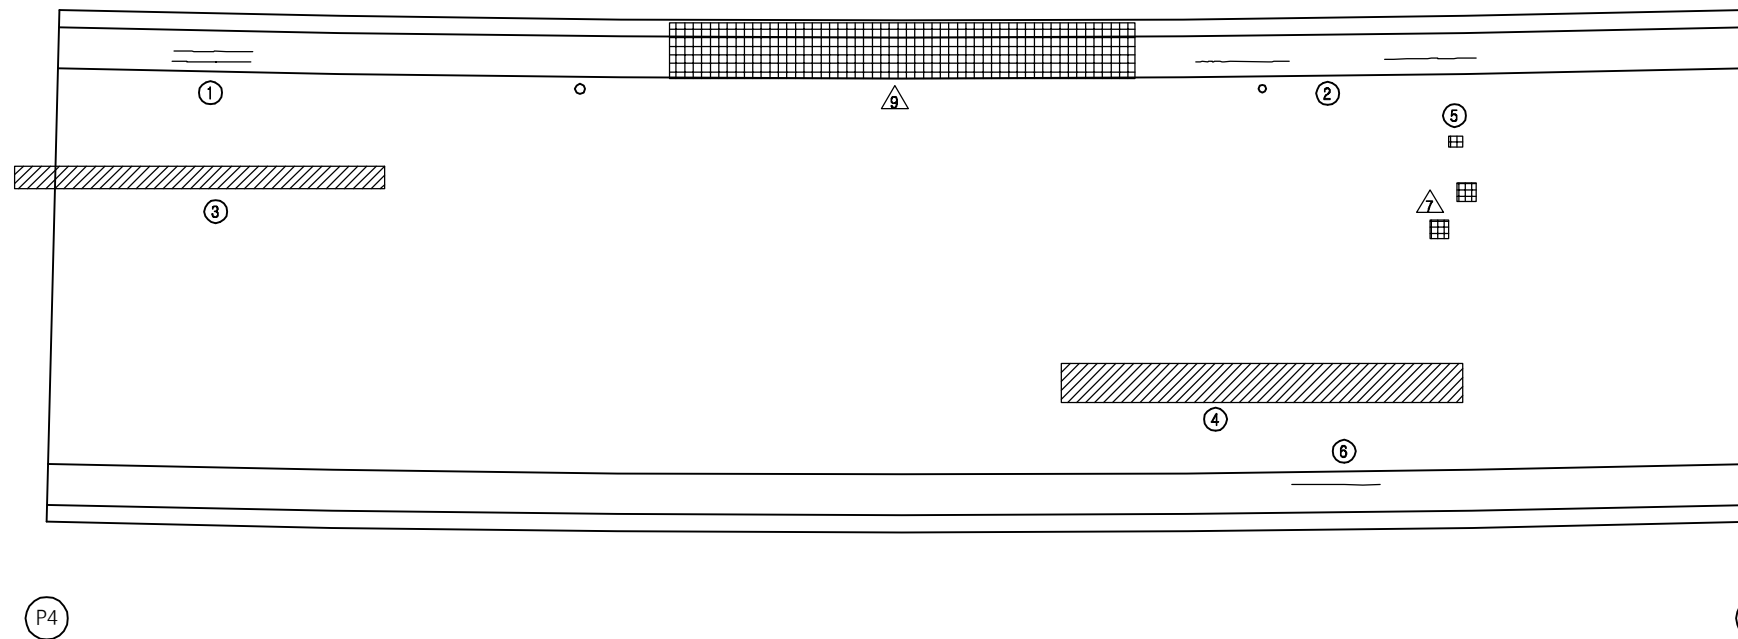
| 번호 | 신(N)<br>구(P) | 손상내용 | 손상현황 | | | | | | 결함<br>상태 | 손상<br>물량 | 비고 |
|---|---|---|---|---|---|---|---|---|---|---|---|
| 1 | 구 | 균열 | 0.2 | 1.0 | - | 1.00 | m | 2 | b | 2.00 | |
| 2 | 구 | 균열 | 0.2 | 1.2 | - | 1.20 | m | 1 | b | 1.20 | |
| 6 | 구 | 균열부 백태 | 0.3 | 1.0 | - | 1.00 | m | 1 | c | 1.00 | |

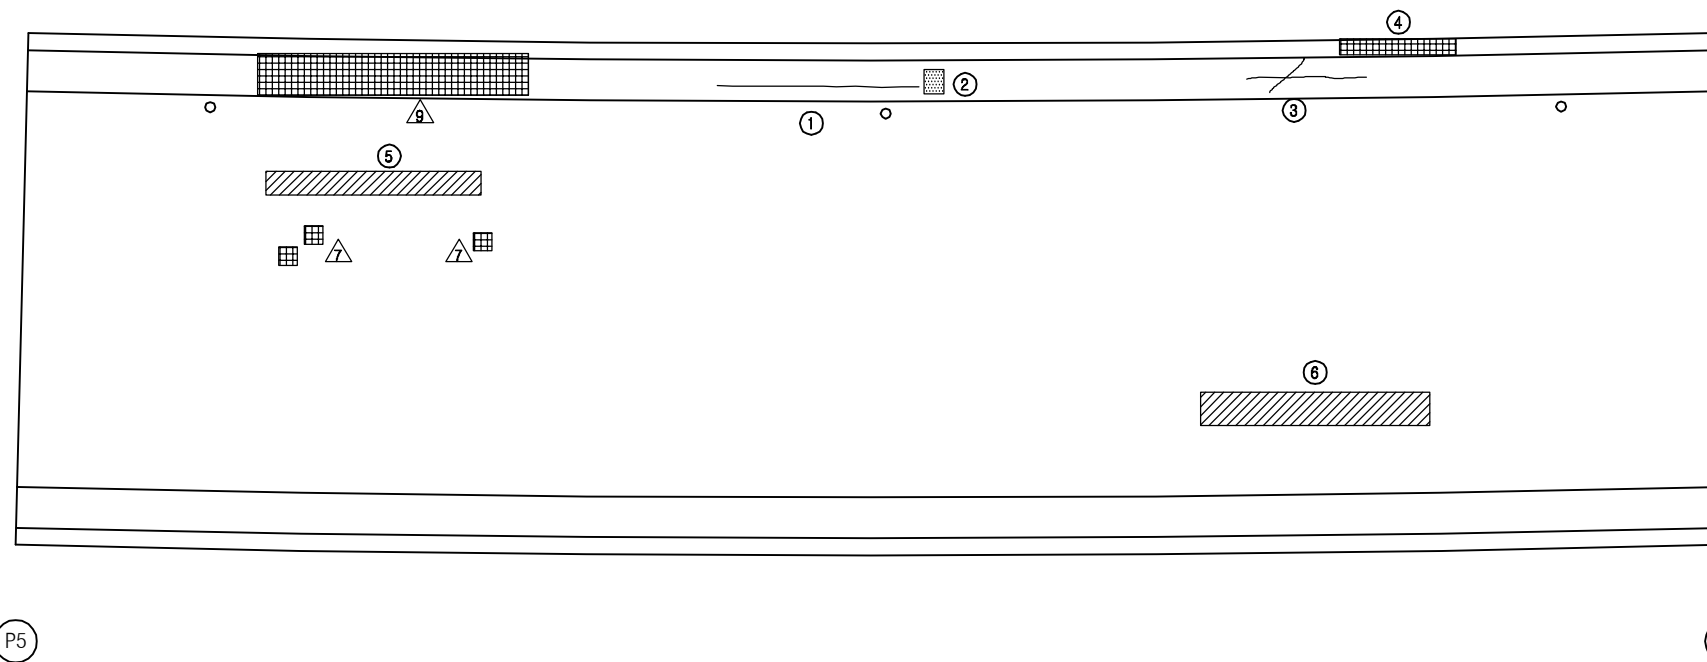
| 번호 | 신(N)<br>구(P) | 손상내용 | 손상현황 | | | | | | 결함<br>상태 | 손상<br>물량 | 비고 |
|---|---|---|---|---|---|---|---|---|---|---|---|
| 1 | 구 | 균열 | 0.2 | 4.0 | - | 4.00 | m | 1 | b | 4.00 | |
| 3 | 구 | 균열 | 0.2 | 2.0 | - | 2.00 | m | 1 | b | 2.00 | |

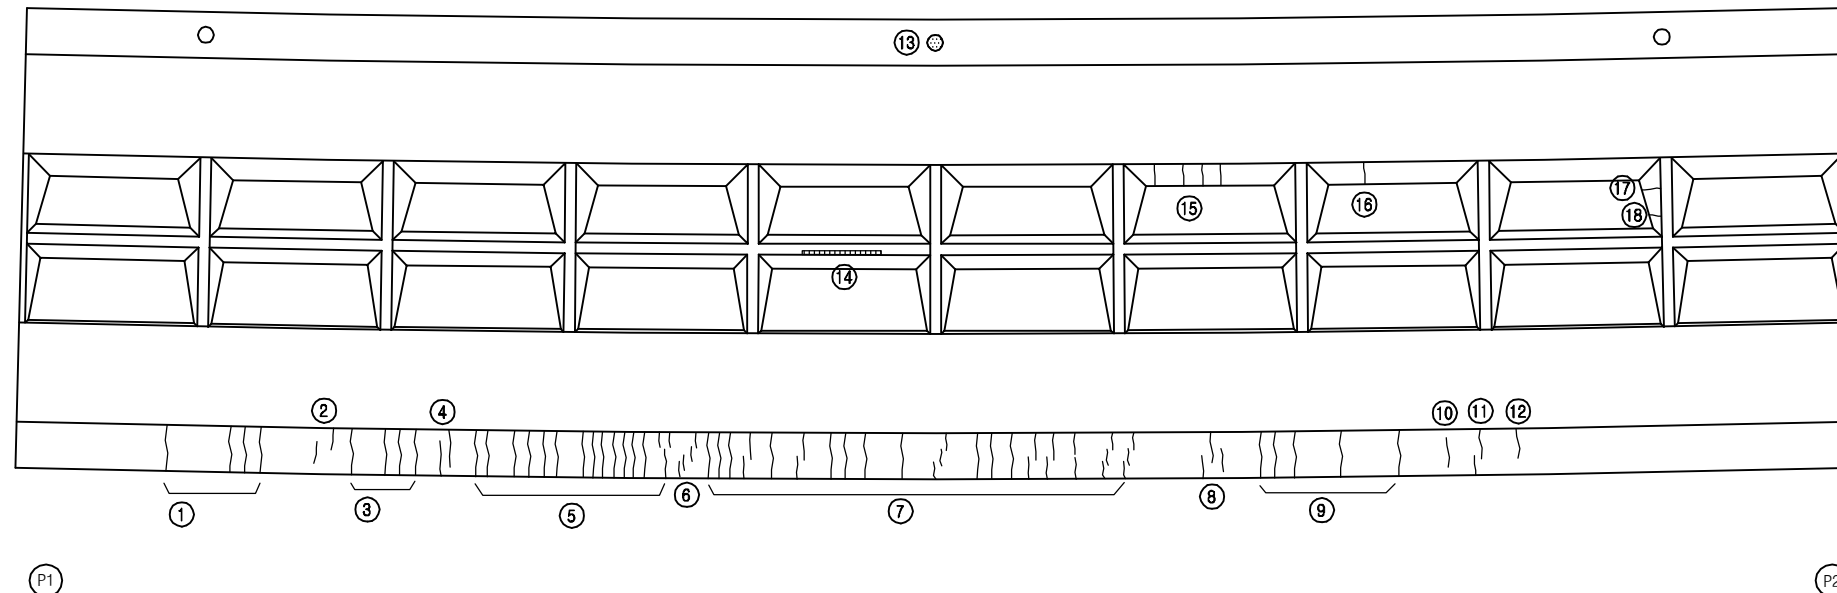
| 번호 | 신(N)<br>구(P) | 손상내용 | 손상현황 | | | | | | 결함<br>상태 | 손상<br>물량 | 비고 |
|---|---|---|---|---|---|---|---|---|---|---|---|
| 1 | 구 | 균열 | 0.1 | 1.1 | - | 1.10 | m | 4 | b | 4.40 | |
| 2 | 구 | 균열 | 0.1 | 0.6 | - | 0.60 | m | 2 | b | 1.20 | |
