## 5. 감로2교

■ 감로2교(대구)

Project Title  
2016년 상반기 시설물 정기점검 용역

Drawing Title  
감로2교 (대구,부산) 평면도, 종·횡단면도

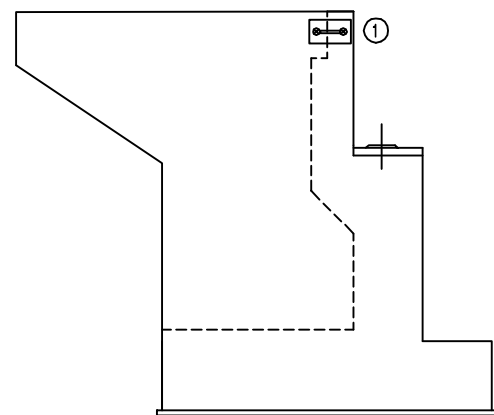
날개벽(좌측)

⑤ \* 법면 이격(2cm, L=10m)  
⑥ \* A2교대 옹벽 균열 (CW 10~12mmX2,500)
