## 6. 감로3교

■ 감로3교(대구) - 1

Project Title  
2016년 상반기 시설물 정기점검 용역

Drawing Title  
감로3교 (대구,부산) 평면도, 종·횡단면도

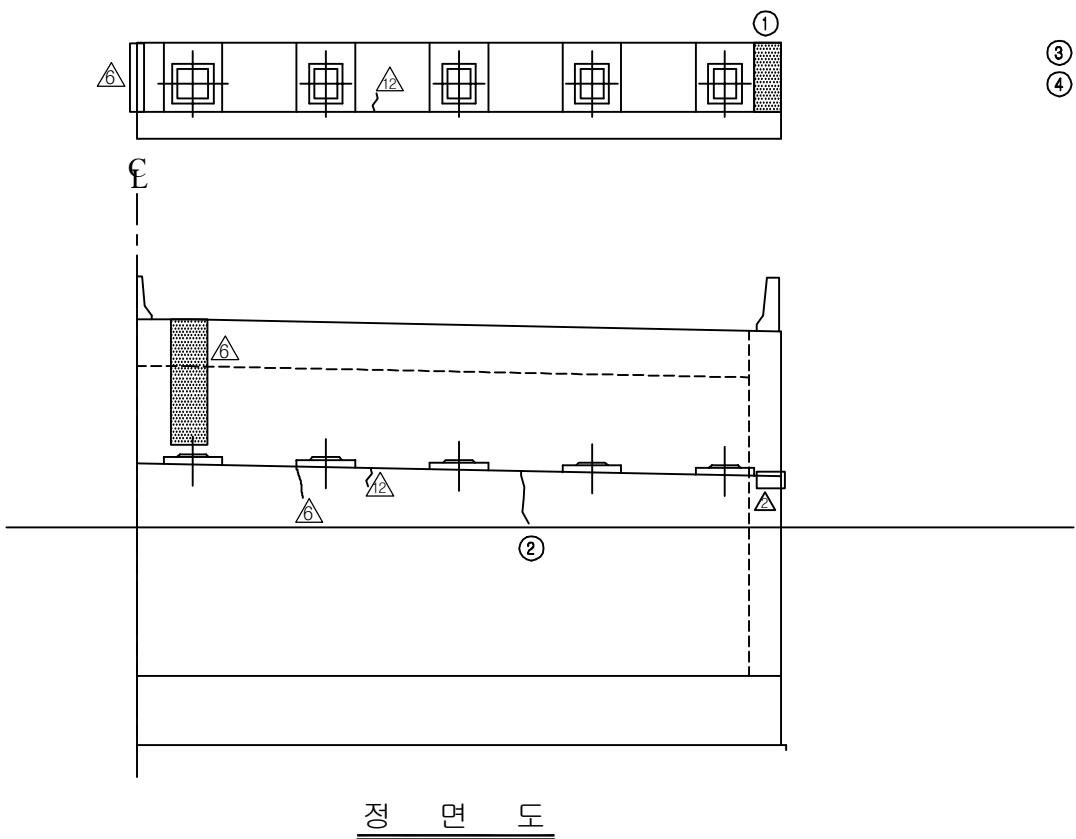
ID:감로3교(부산)-교대 A1

④ \* 부산 - SH1~SH5 Plate 녹발생
