## 7. 덕산육교

Project Title  
2016년 상반기 시설물 정기점검 용역

Drawing Title  
덕산육교 평면도, 종·횡단면도

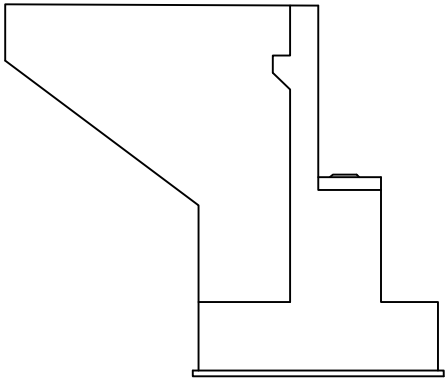
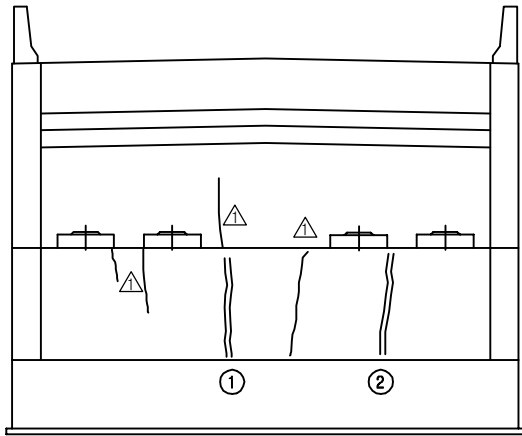
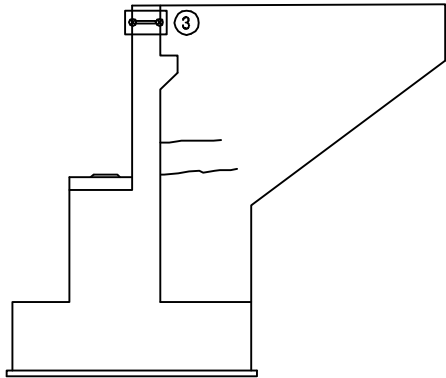
ID:덕산육교-교대 A1

④ \* 배수로 균열-CW 0.3X1,500(3EA)  
⑤ \* 배수로 이격-L=6.0m

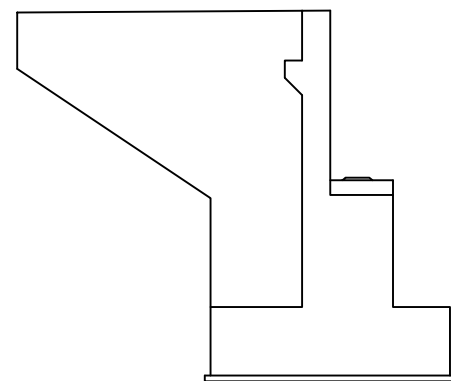
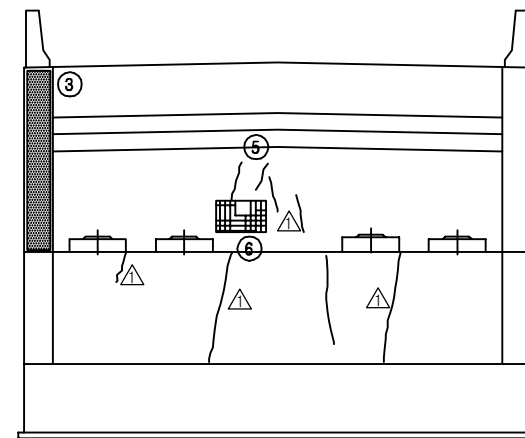
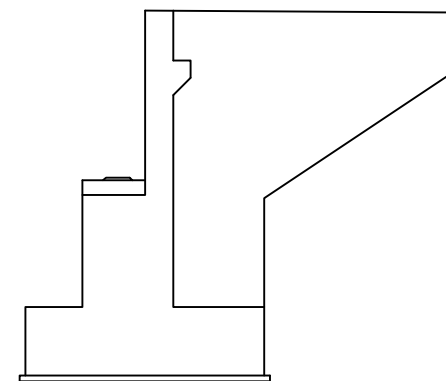
④ \* 석축 균열-CW 0.3X1,000
