## 8. 상동1터널

| (주)위드이앤오 | Project Title<br>2016년 상반기 시설물 정기점검 용역 | Drawing Title<br>상동1터널 중단면도 | Note |

| 용역명 | 2016년 상반기 시설물 정기점검 용역 |

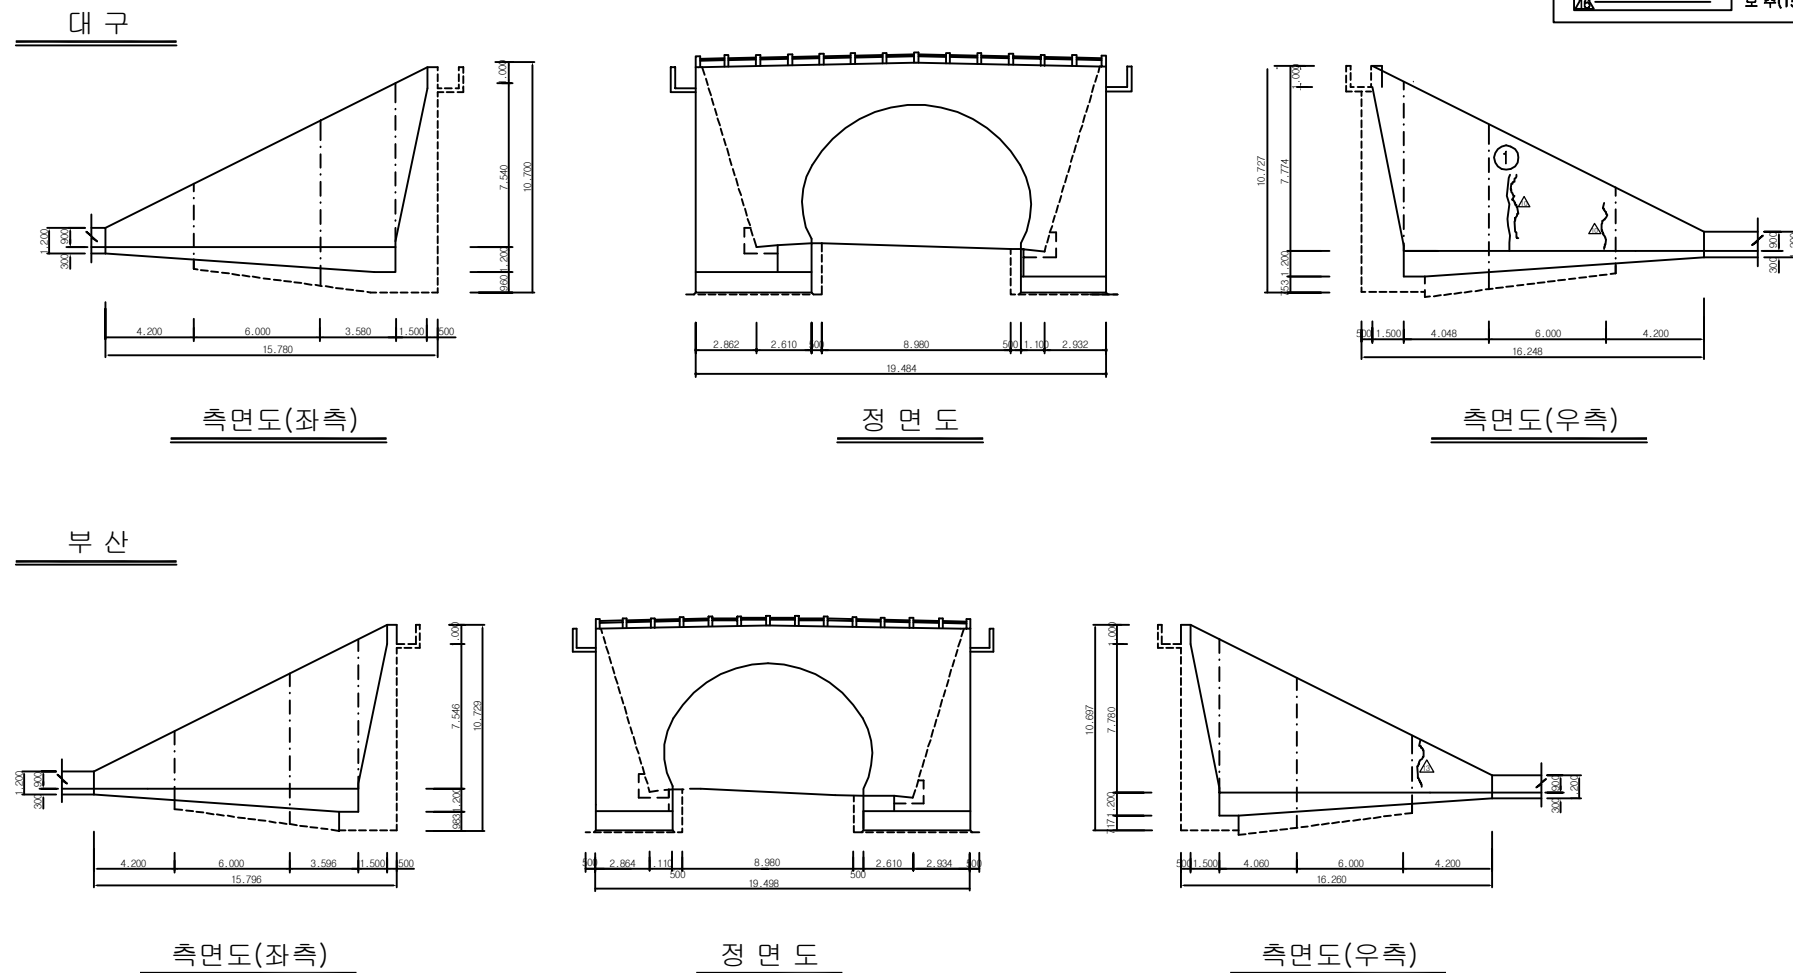
10:상동1터널(대구,부산)-시점부 갭문 및 옹벽구간

| 번호 | 신(N)<br>구(P) | 손상내용 | 손상현황 | | | | | 결함<br>상태 | 손상<br>물량 | 비고 |
| 1 | 구 | 누수 | | 0.3 | 0.4 | 0.12 | m <sup>2</sup> | 1 | | 0.12 |
| 3 | 구 | 배면 균열 | 1.0 | 1.0 | | 1.00 | m | 1 | | 1.00 |
| 5 | 구 | 실란트 손상 | | 1.0 | | 1.00 | m | 1 | | 1.00 |
| 6 | 구 | 균열 | 0.1 | 2.0 | | 2.00 | m | 1 | | 2.00 |
| 9 | 구 | 균열 | 0.2 | 4.0 | | 4.00 | m | 1 | | 4.00 |
| 10 | 구 | 균열 | 0.2 | 3.0 | | 3.00 | m | 1 | | |
| 11 | 구 | 보수부 재균열 | 0.2 | 3.0 | | 3.00 | m | 1 | | 3.00 |
| 12 | 구 | 보수부 재균열 | 0.2 | 3.0 | | 3.00 | m | 1 | | 3.00 |
