## 9. 상동2터널

2016년 상반기 시설물 정기점검 용역

상동2터널 손상물량표

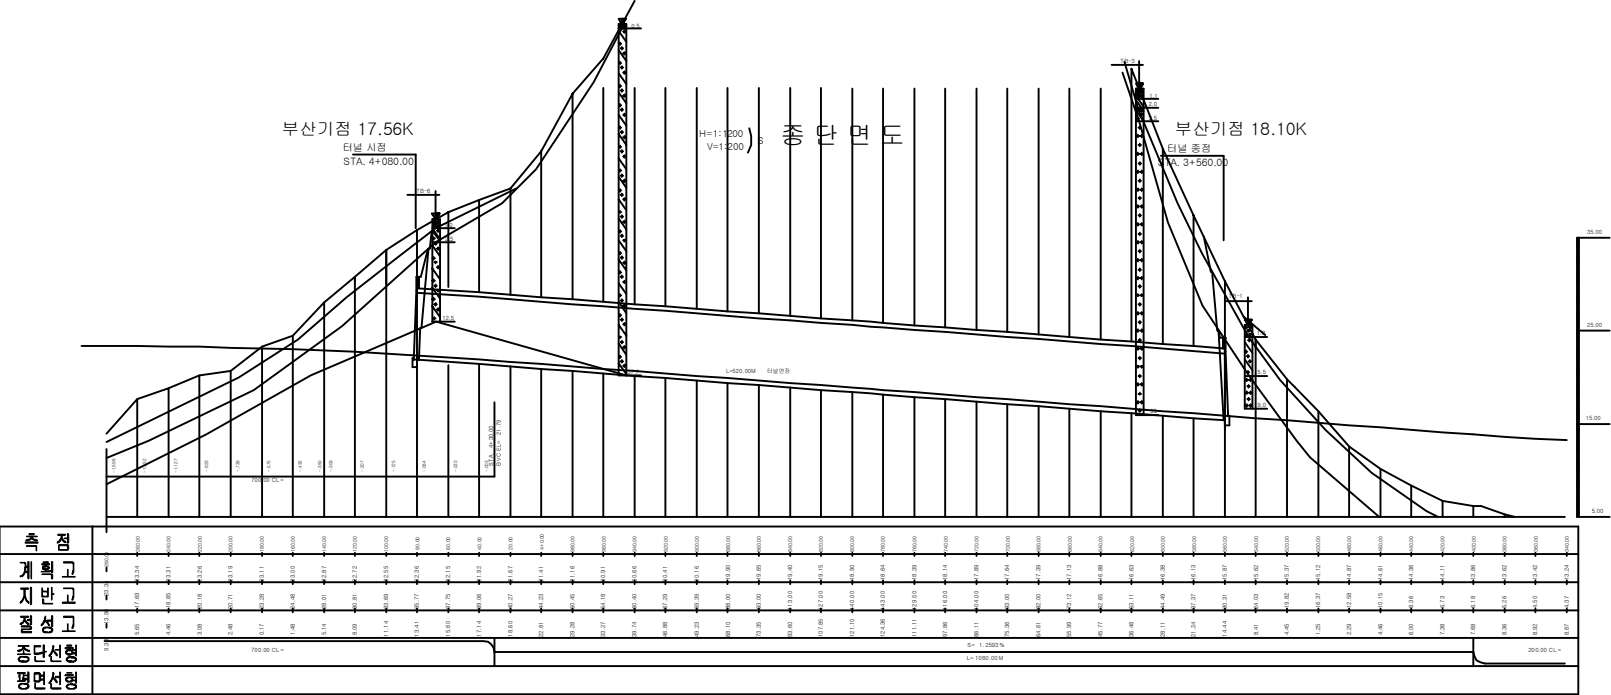
종 단 면 도(부산)

부산측(S1-시점)에서 대구측(Sn-종점) 방향으로 일련번호 증가
