## 2. 동대구IC 1교

2016년 상반기 시설물 정기점검 용역

동대구IC1교(대구) 손상물량표

동대구IC 1교 기호 정의 및 유지관리 이력

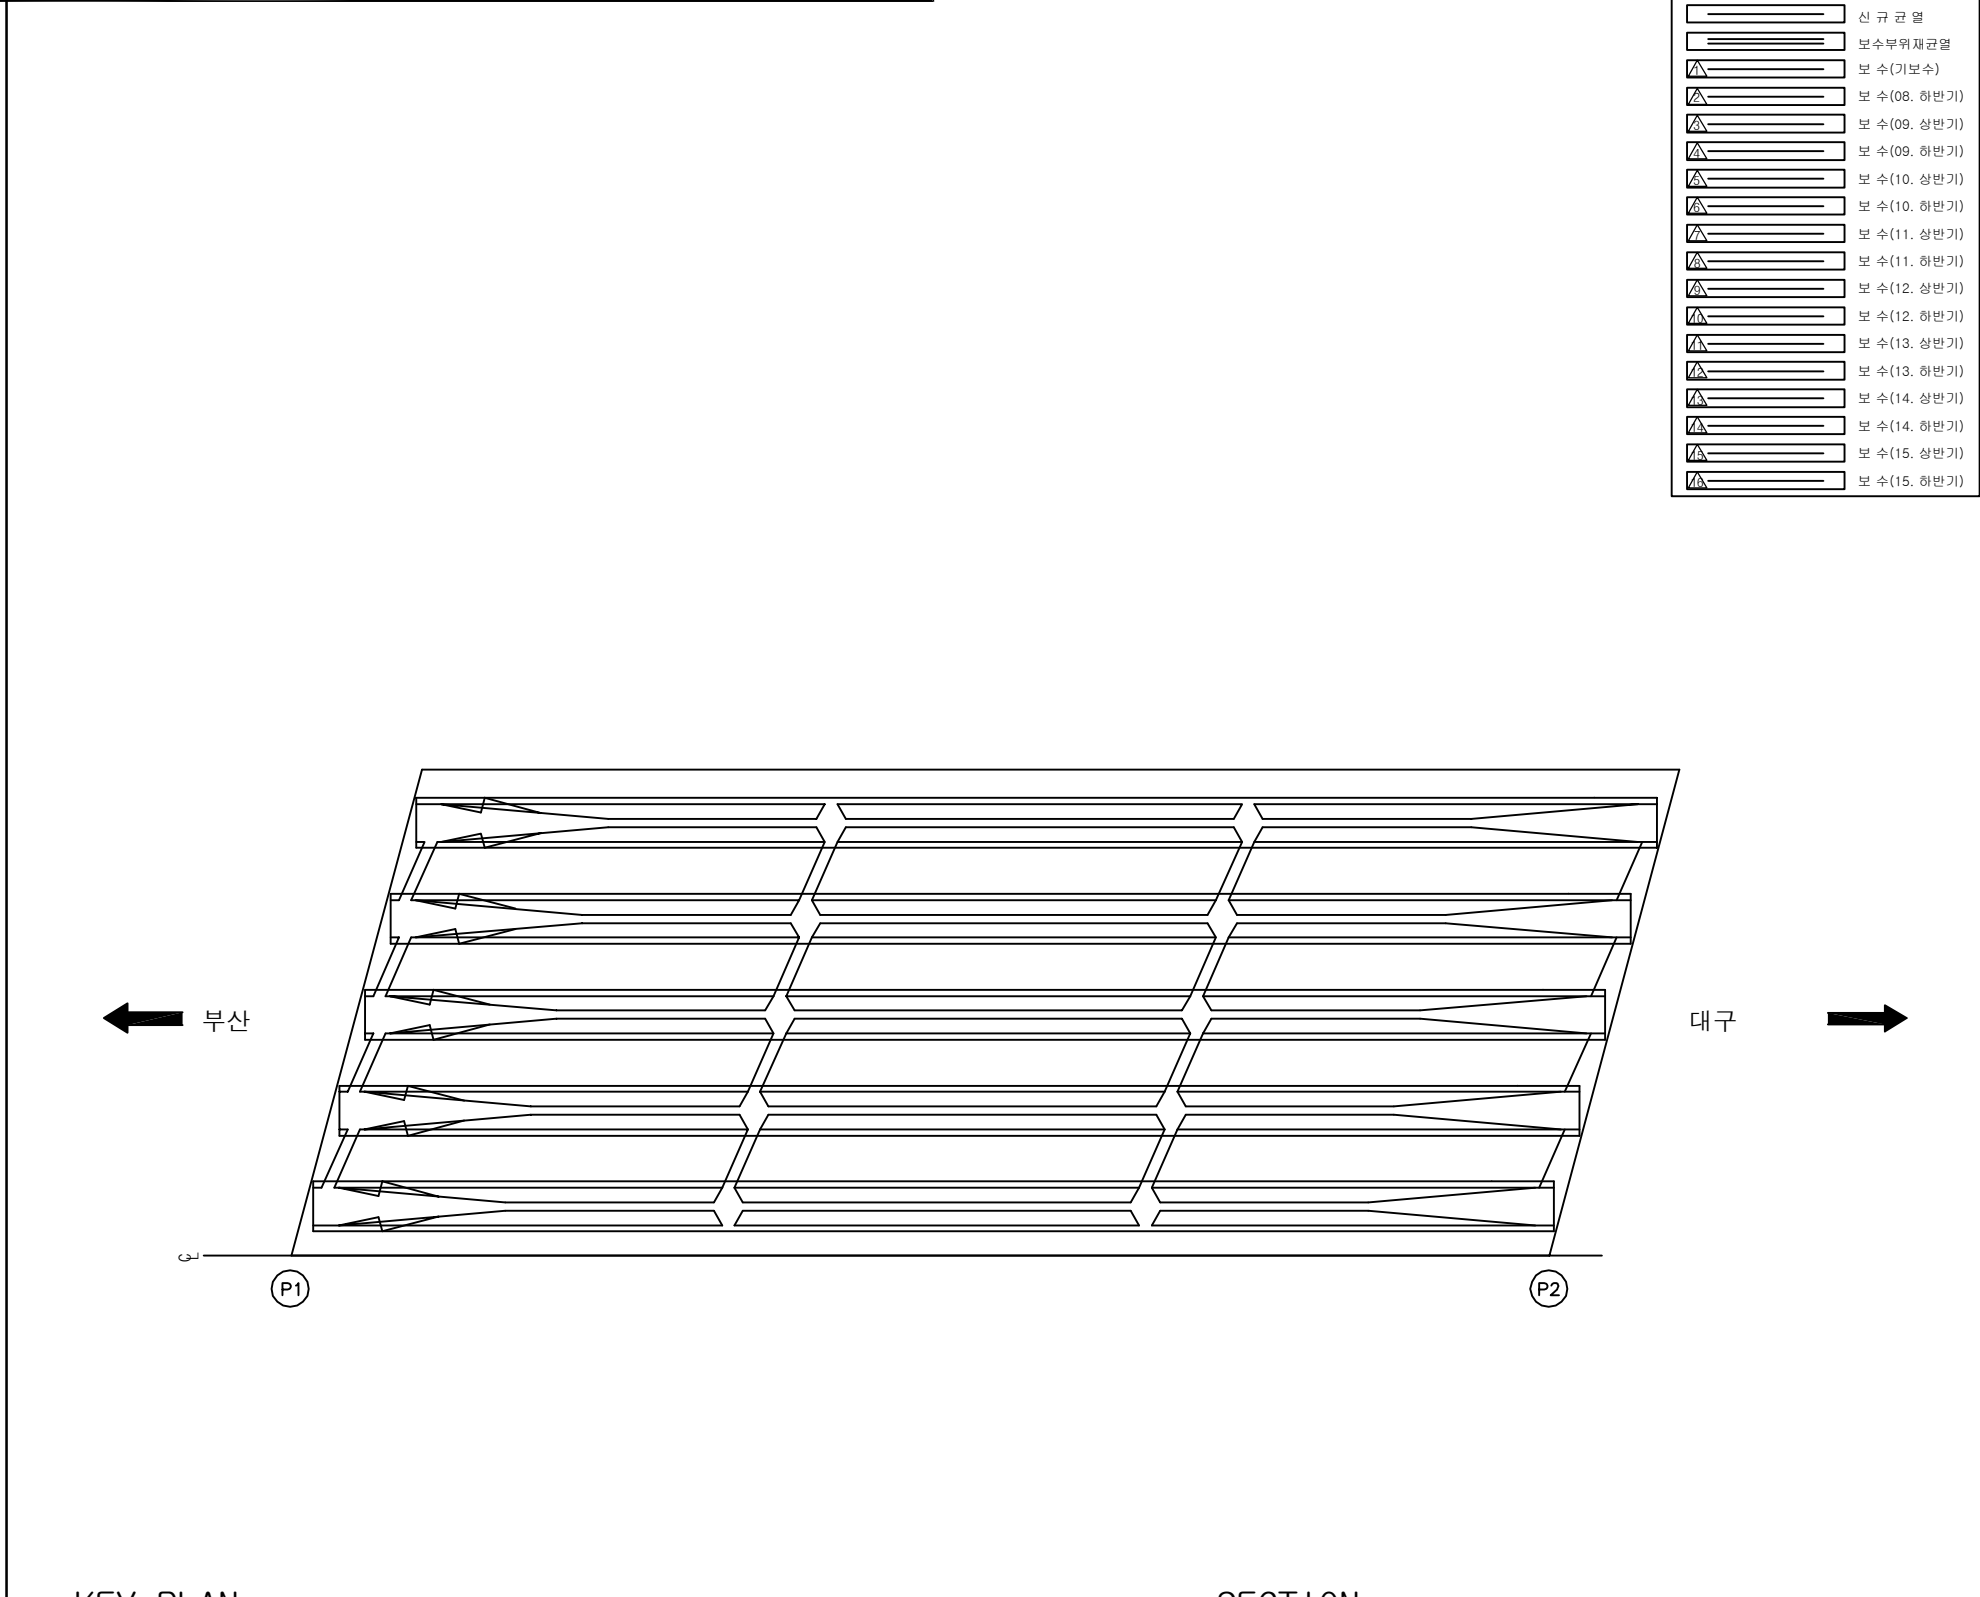
ID:동대구IC1교(대구)-바닥판하면 S2

\* 배수관 산악형에서 육교형으로 교체 요망(하부 낙수)

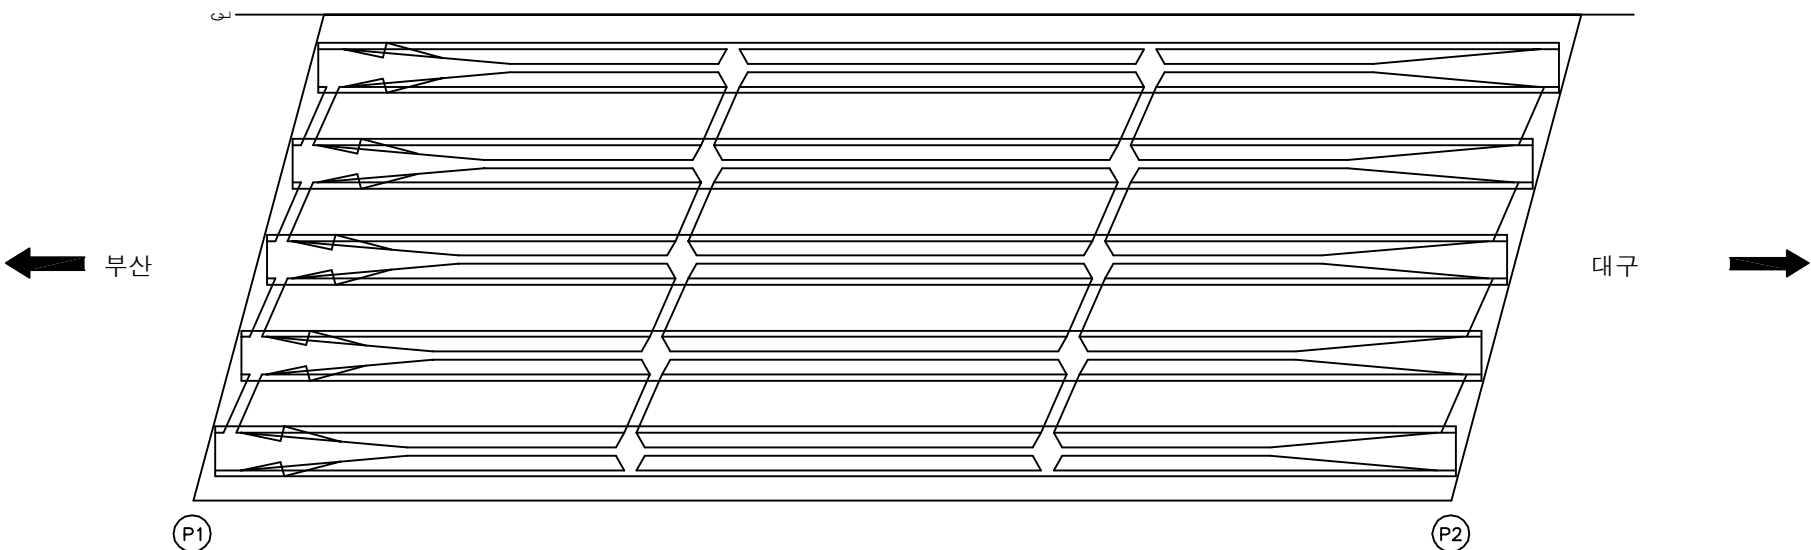
ID:동대구IC1교(부산)-바닥판하면 S2

\* 배수관 산악형에서 육교형으로 교체 요망(하부 낙수)
