### **3. 동대구JCT 3교**

Project Title  
2016년 상반기 시설물 정기점검 용역

Drawing Title  
동대구JCT 3교 평면도, 종 · 횡단면도

| 용역명 | 2016년 상반기 시설물 정기점검 용역 |

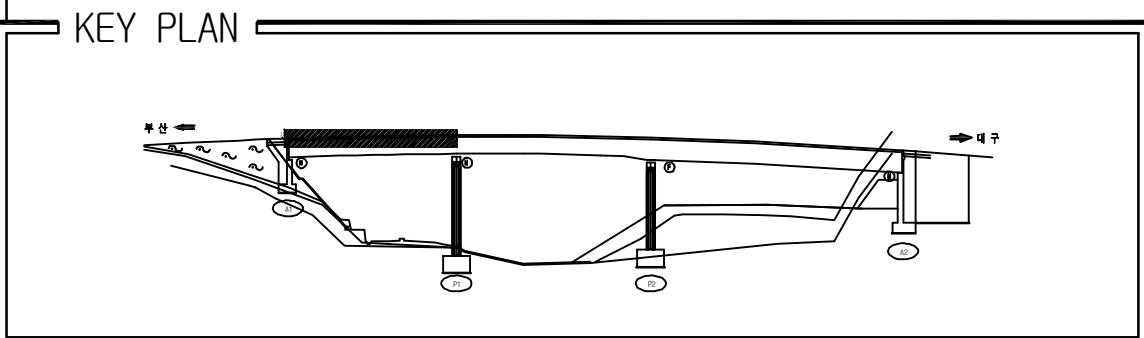
ID:동대구JCT3교-교면포장 S1

| 구 분 | | 손 상 현 황 | | 단 위 | 경 간 별 수 량 | | | 합 계 | 비 고 | |
|---|---|---|---|---|---|---|---|---|---|---|
| 기<br>타<br>부<br>재 | 교면포장 | 아스콘 균열 | | m<br>(개소) | - | 4.0 | - | 4.0 | | |

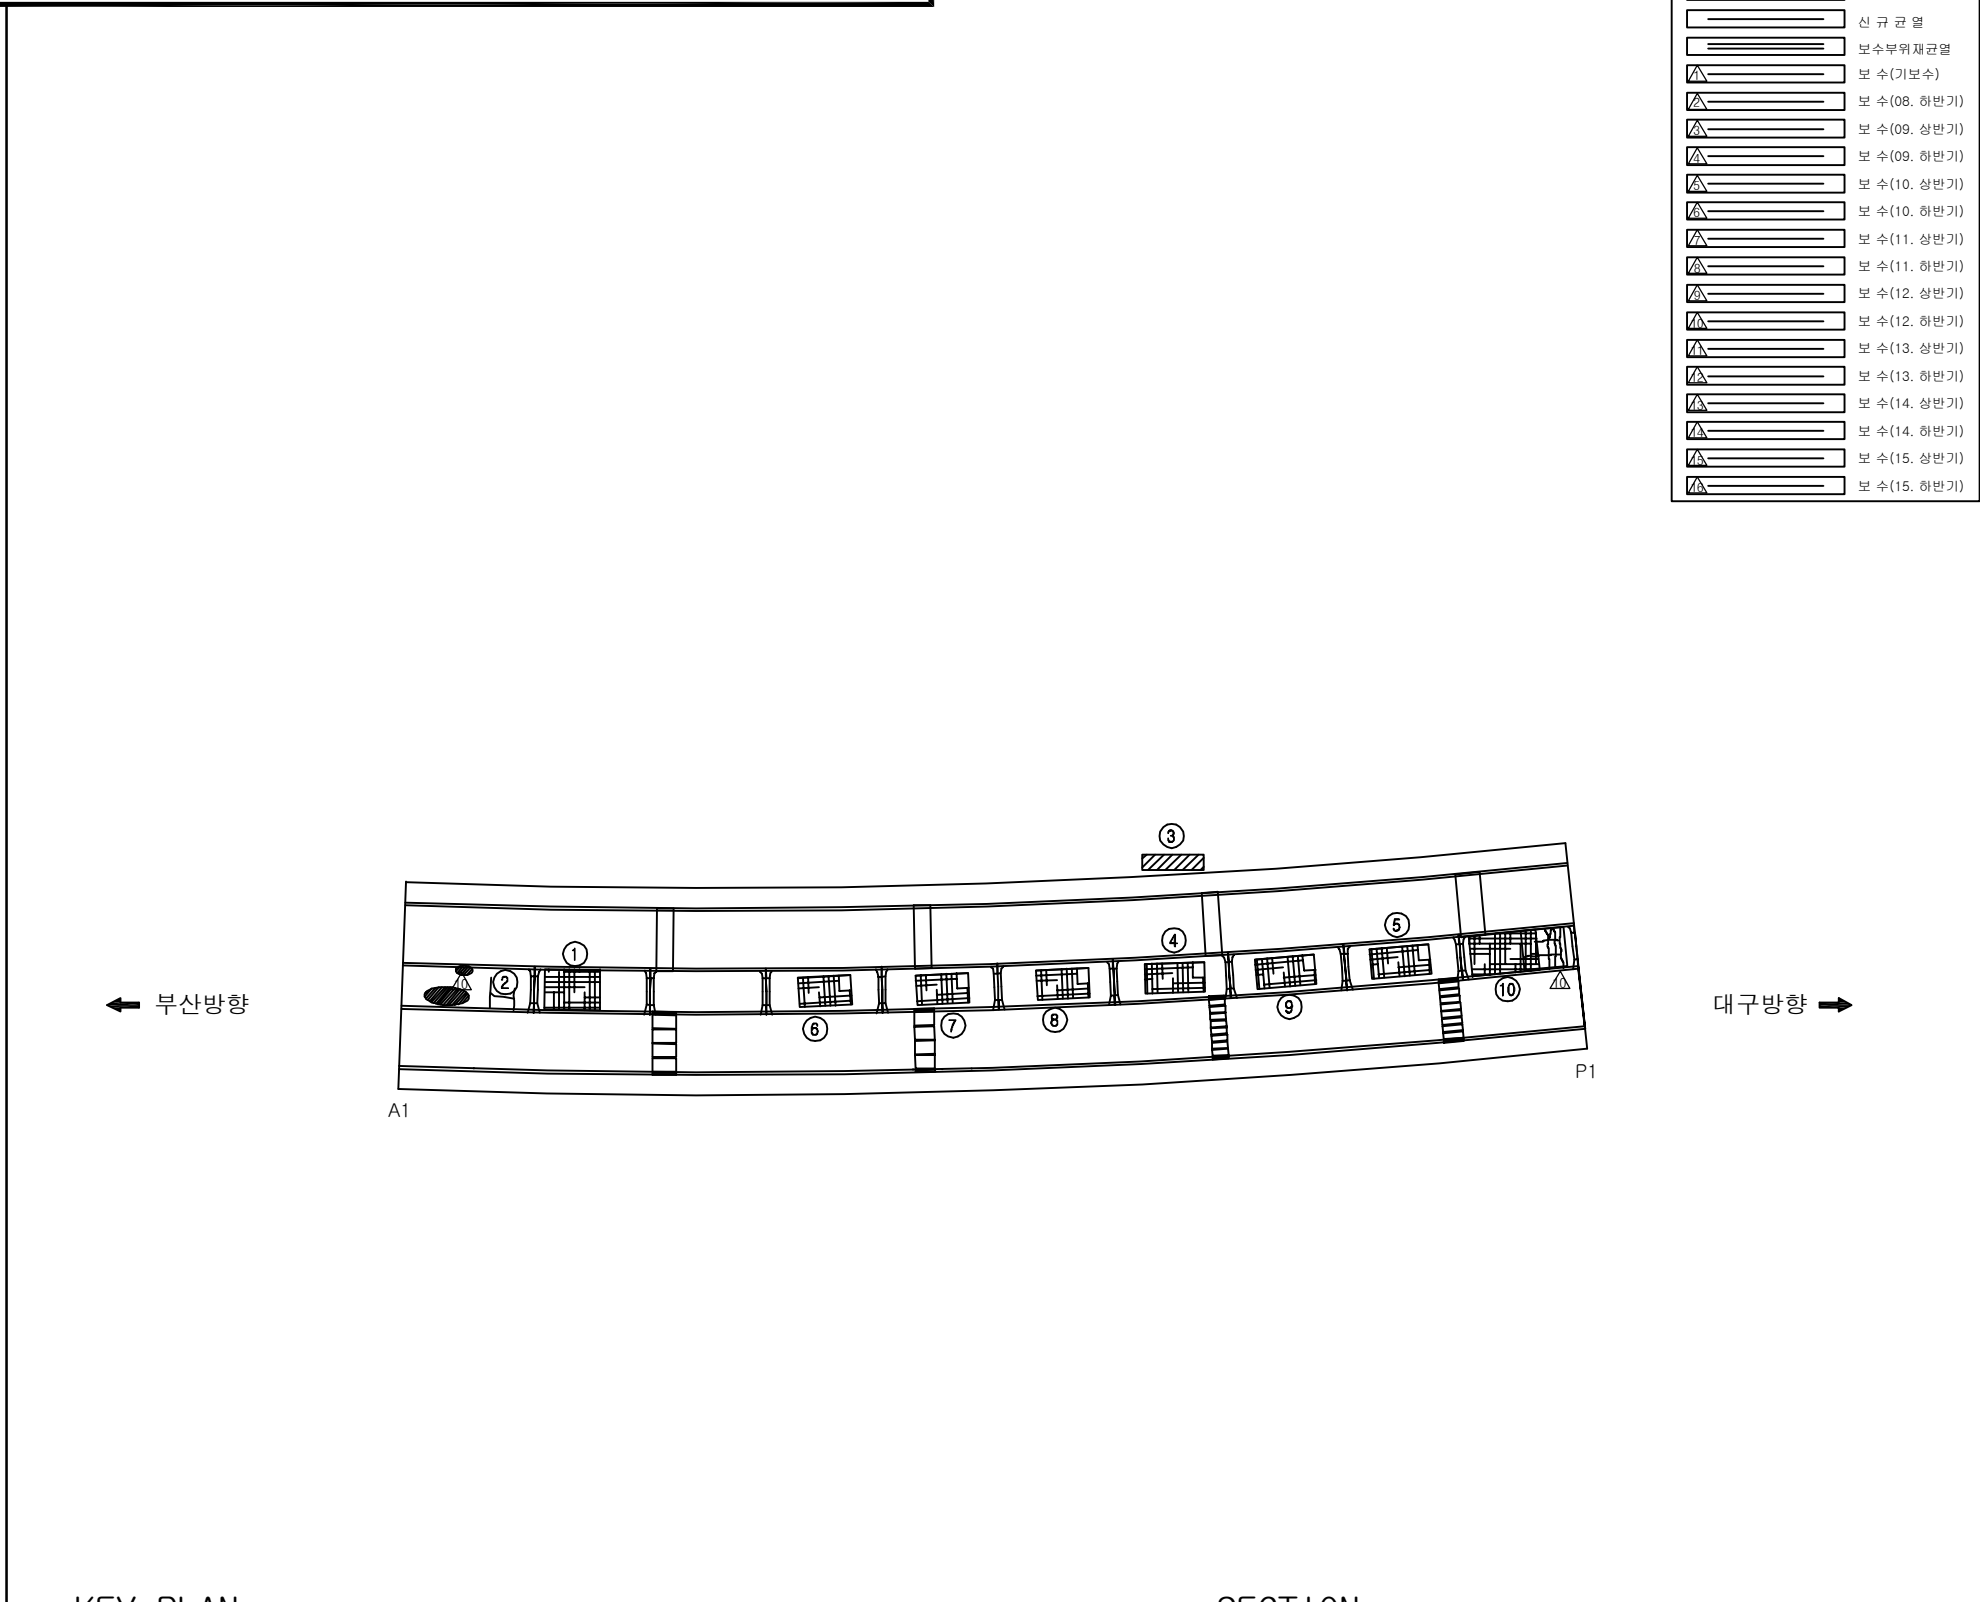
ID:동대구JCT3교-바닥판하면 S1

| 구 분 | | | 손 상 현 황 | | 단 위 | 경 간 별 수 량 | | | 합 계 | 비 고 | |
|---|---|---|---|---|---|---|---|---|---|---|---|
| 상 부 구 조 | 바닥판 하면 | | 균열 | 0.3mm미만 | m<br>(개소) | 3.5<br>(1) | 10.0<br>(10) | 1.0<br>(2) | 14.5<br>(13) | | |
| | | | 망상균열 | | m <sup>2</sup><br>(개소) | 38.25<br>(8) | 30.75<br>(8) | 7.5<br>(2) | 76.5<br>(18) | | |

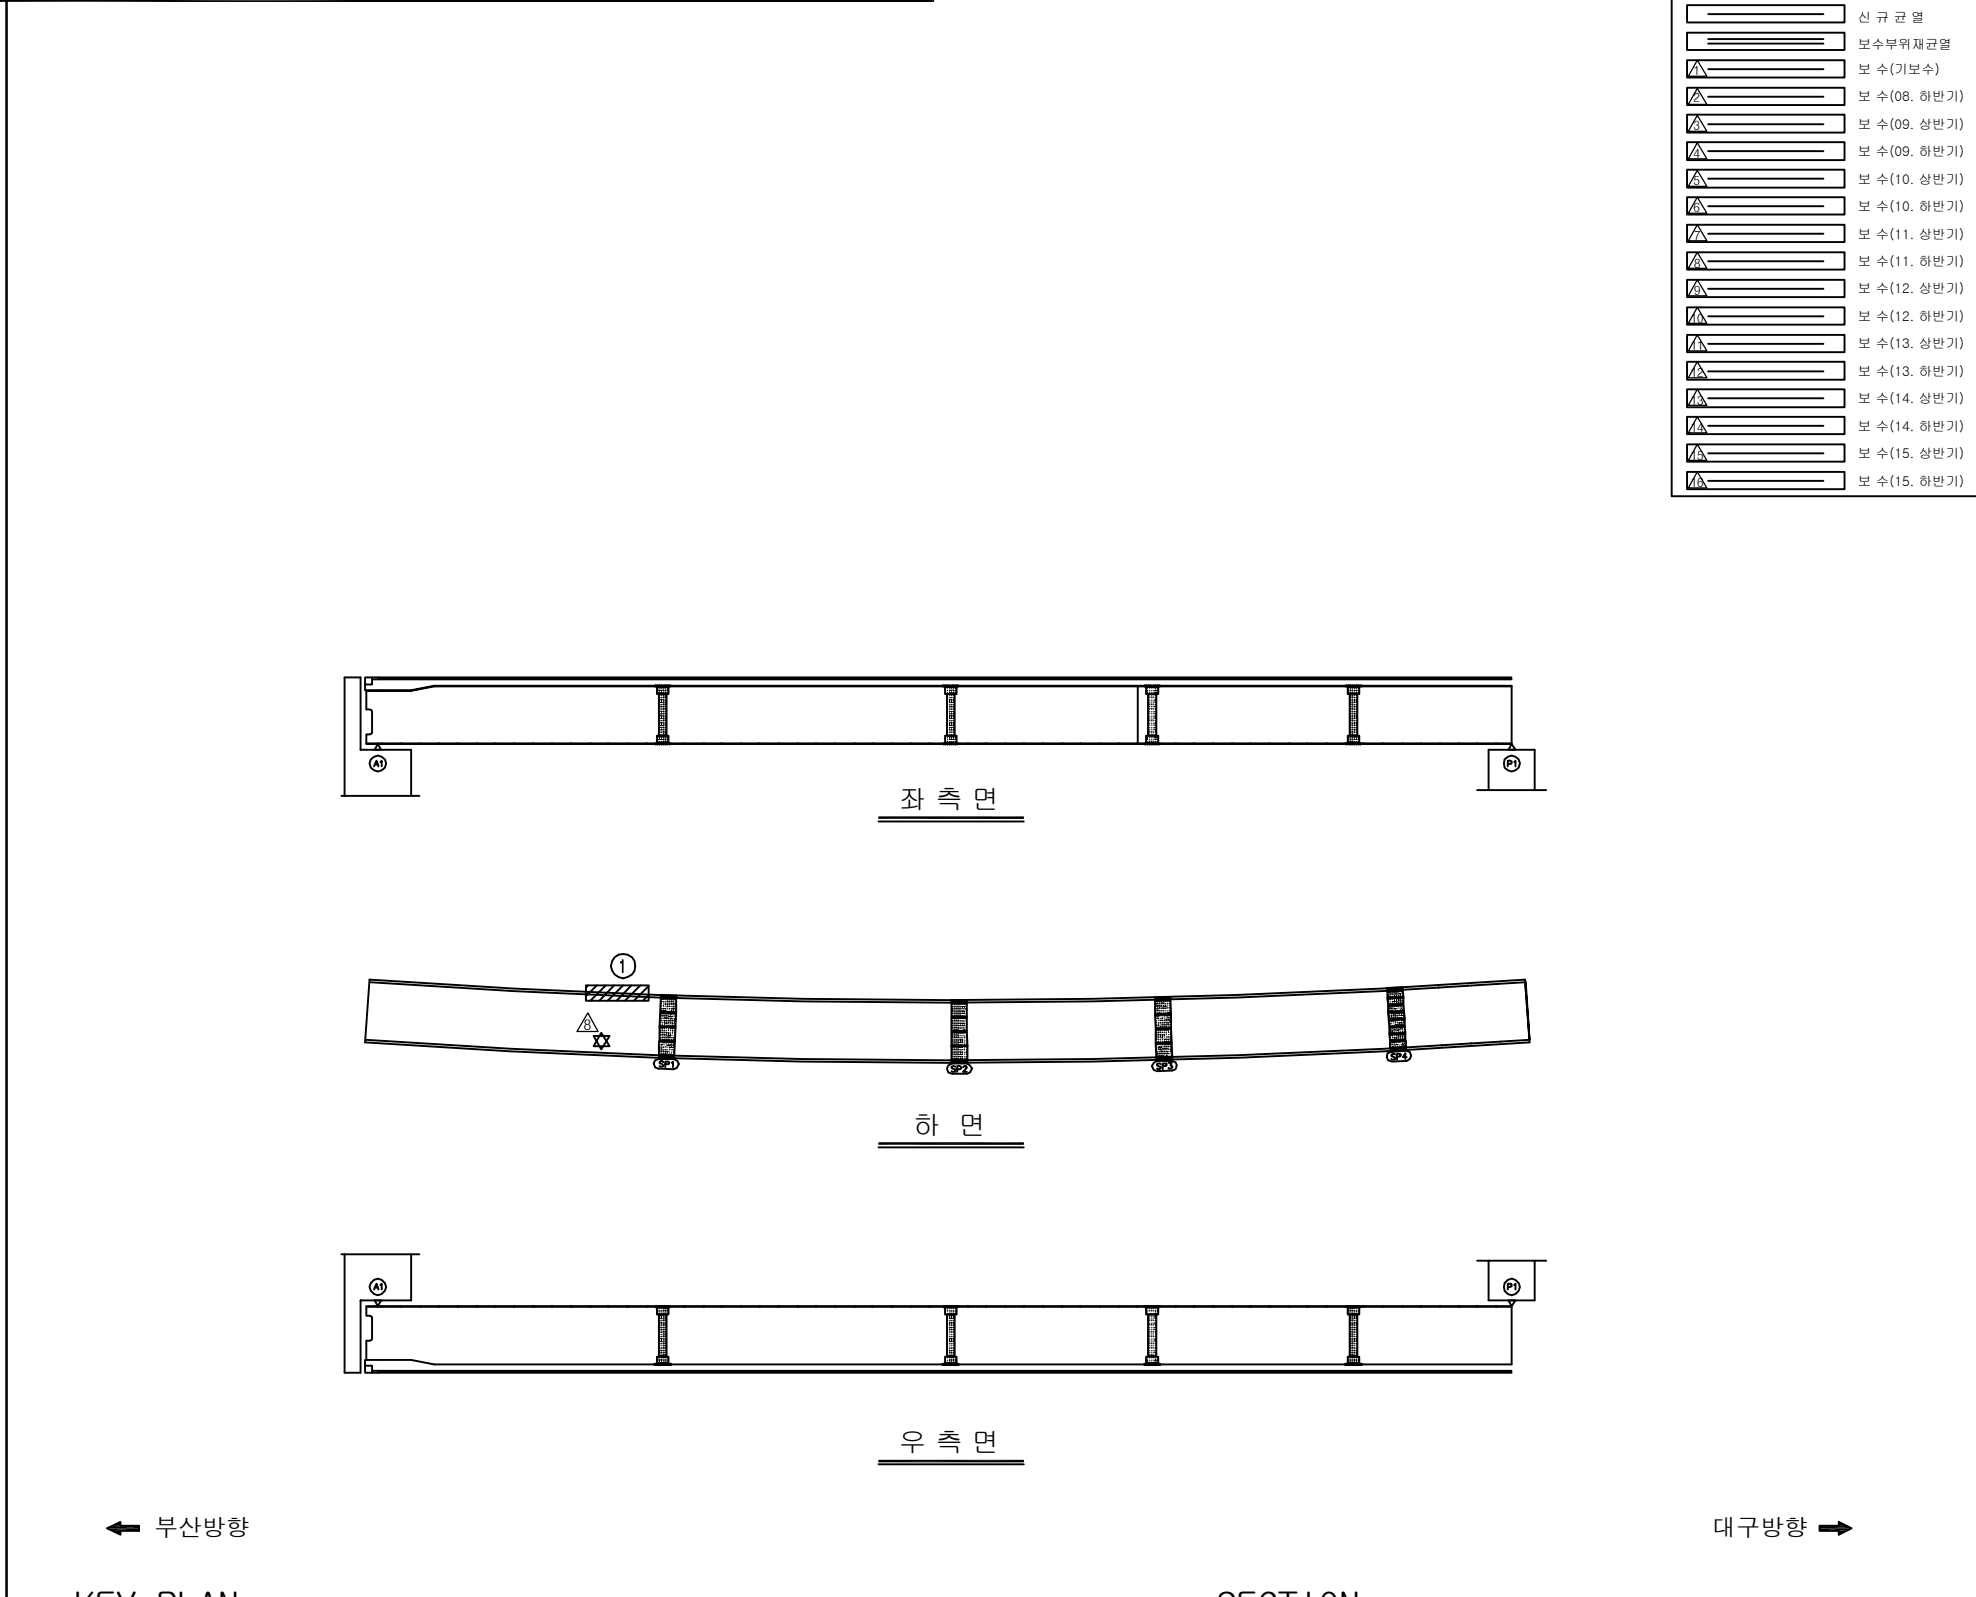
ID: 동대구JCT3교-거더외부(G1) S1

| 구 분 | | | 손 상 현 황 | | 단 위 | 경 간 별 수 량 | | | 합 계 | 비 고 | |
|---|---|---|---|---|---|---|---|---|---|---|---|
| | 거터외부 | G1 | 이물질퇴적 | | m <sup>2</sup><br>(개소) | 0.4<br>(1) | 0.2<br>(1) | -<br>(-) | 0.6<br>(2) | | |

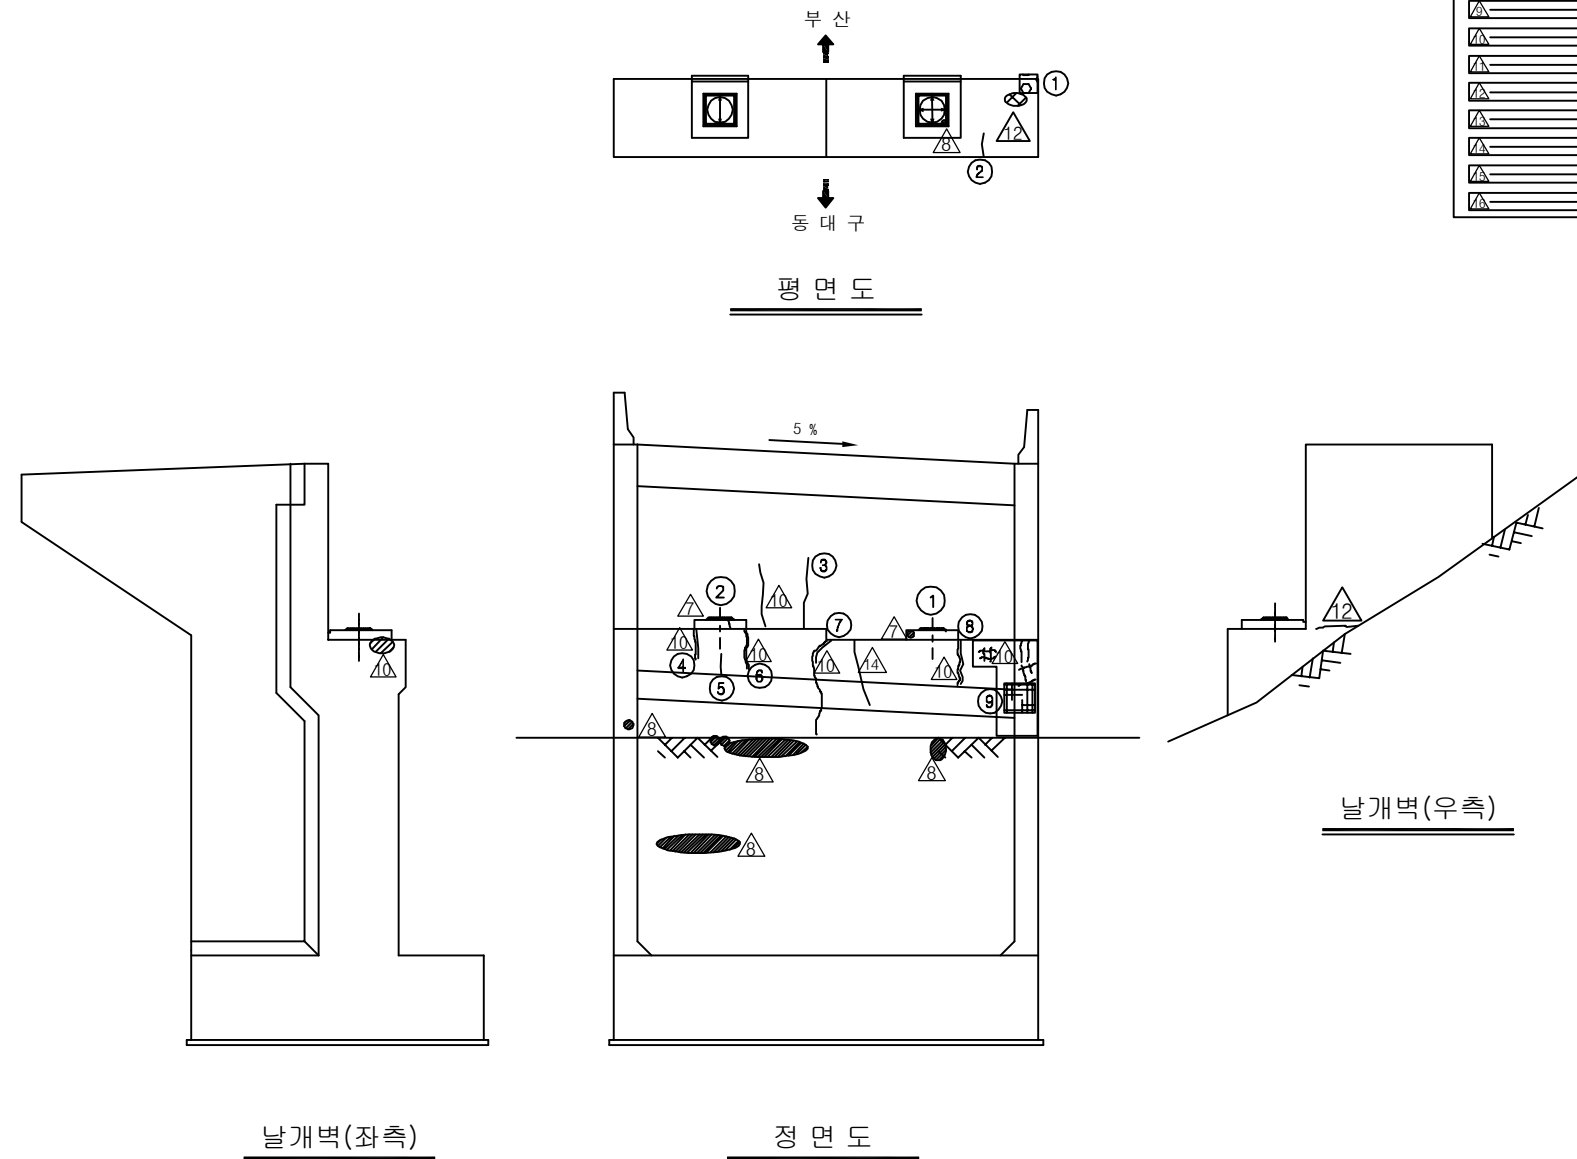
ID: 동대구JCT3교 - 교대 A1

| 구 분 | | | 손 상 현 황 | | 단 위 | 경 간 별 수 량 | | | 합 계 | 비 고 | |
|---|---|---|---|---|---|---|---|---|---|---|---|
| 하 부 구 조 | 교대 | | 균열 | 0.3mm미만 | m<br>(개소) | 5.95<br>(7) | 5.7<br>(4) | -<br>(-) | -<br>(-) | 11.65<br>(11) | |
| | | | | 망상균열 | | m <sup>2</sup><br>(개소) | 0.4<br>(1) | -<br>(-) | -<br>(-) | -<br>(-) | |
| | | | 누수흔적 | | m <sup>2</sup><br>(개소) | 0.5<br>(1) | 3.0<br>(1) | -<br>(-) | -<br>(-) | 3.5<br>(2) | |

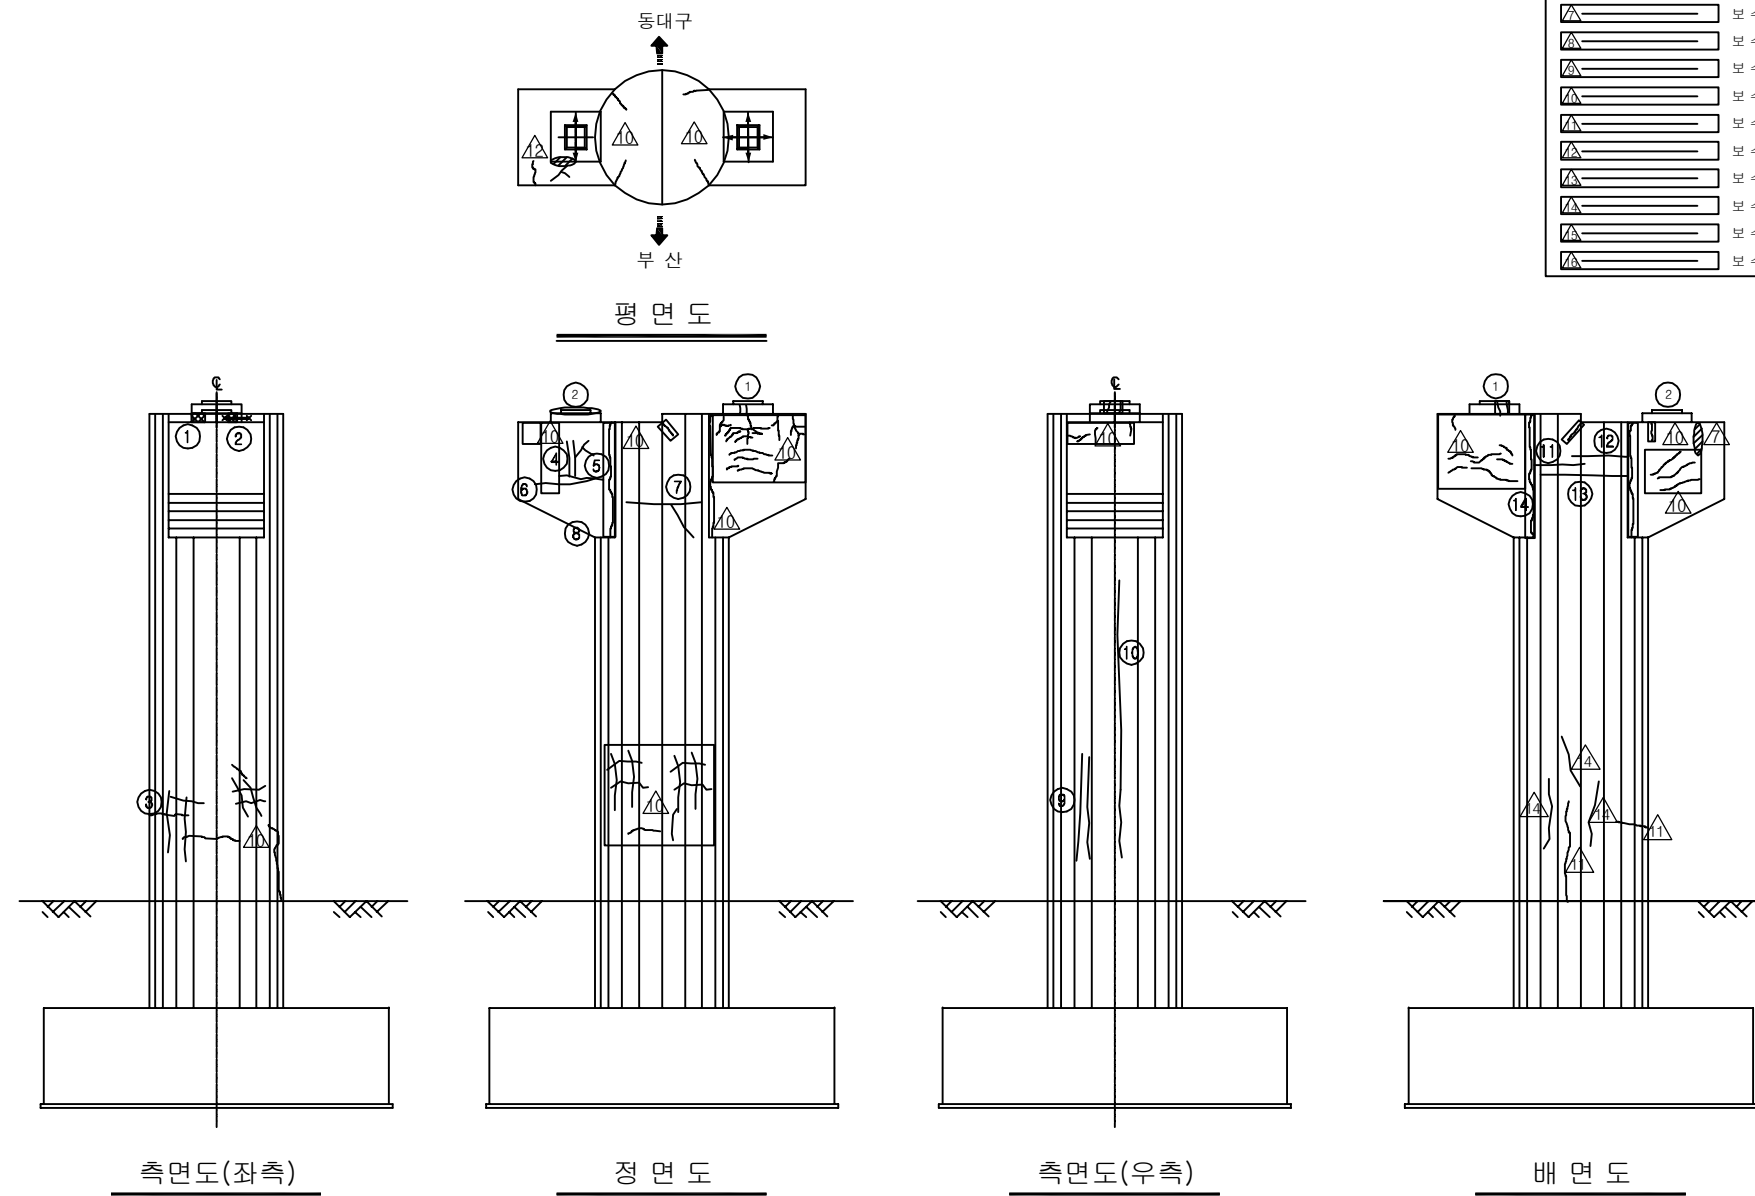
ID: 동대구JCT3교 - 교각 P1

| 구 분 | | | 손 상 현 황 | | 단 위 | 경 간 별 수 량 | | | 합 계 | 비 고 | |
|---|---|---|---|---|---|---|---|---|---|---|---|
| | 교각 | 균열 | 0.3mm미만 | m<br>(개소) | -<br>(-) | -<br>(-) | 19.9<br>(16) | 12.0<br>(6) | 31.9<br>(22) | | |
| | | | 0.3mm이상 | m<br>(개소) | -<br>(-) | -<br>(-) | 7.5<br>(2) | -<br>(-) | 7.5<br>(2) | | |
