## 4. 옥곡1교

Project Title  
2016년 상반기 시설물 정기점검 용역

Drawing Title  
옥곡1교 (대구,부산) 평면도, 종·횡단면도

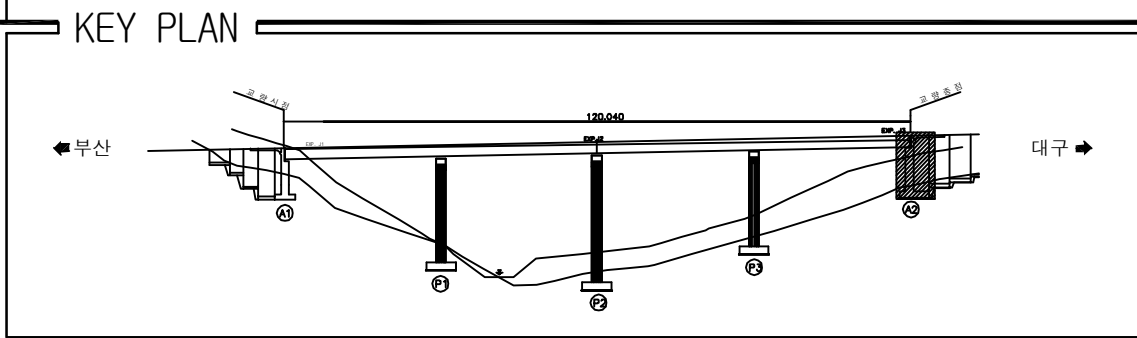
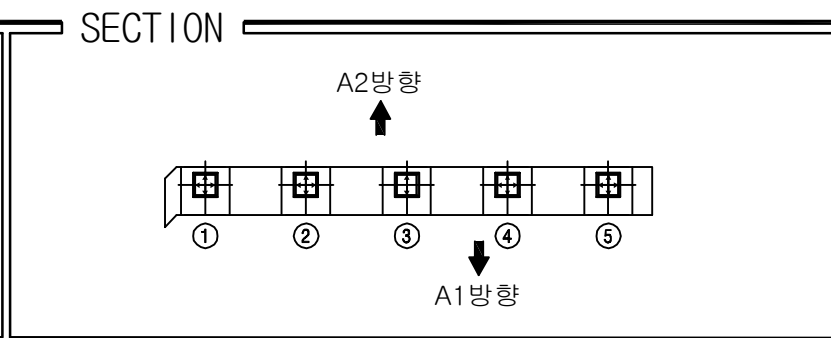
ID:옥곡1교(대구)-교대 A2

\* 법면 배수관 연결불량(이격)  $\Delta$
