## 6. 흥산1교

Project Title  
2016년 상반기 시설물 정기점검 용역

Drawing Title  
흥산1교 (상,하행선) 평면도, 종·횡단면도

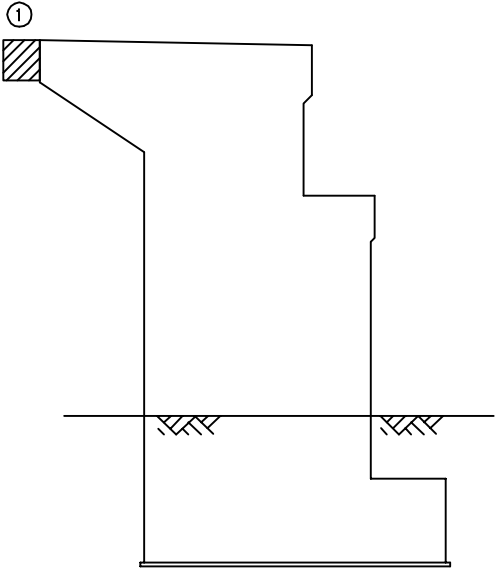
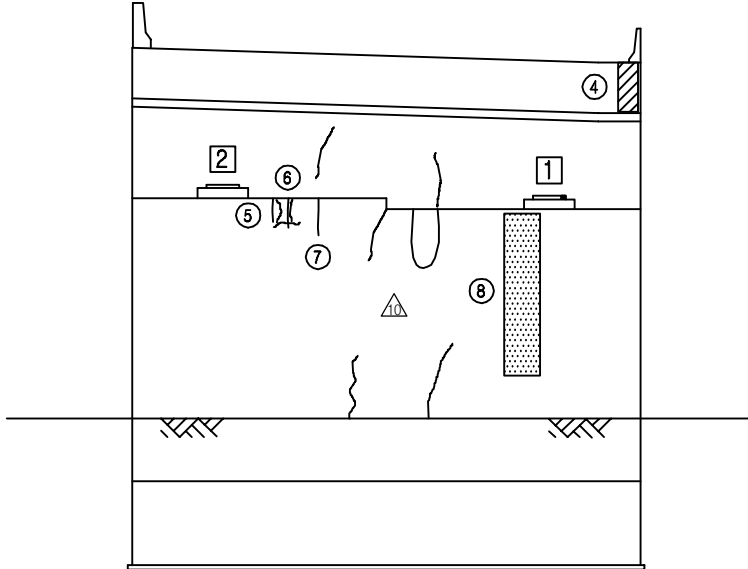
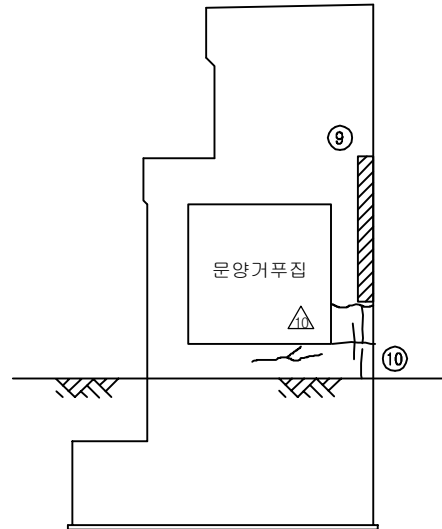
- ※ 교대 높음
- ※ 배수로 측면 토사유실로 인한 배수로 기초노출, 파손
- ※ 점검로 난간 파손

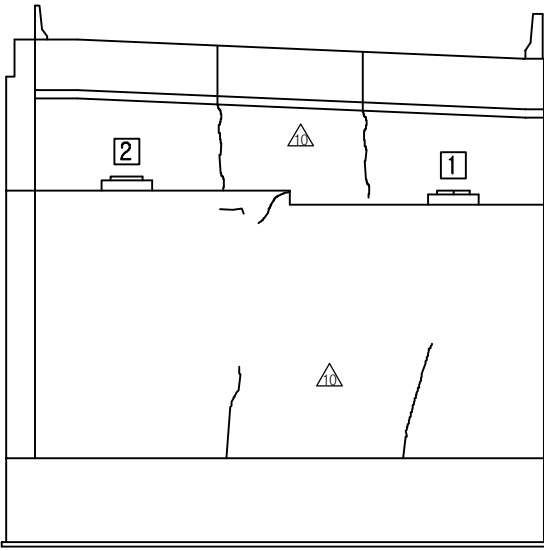
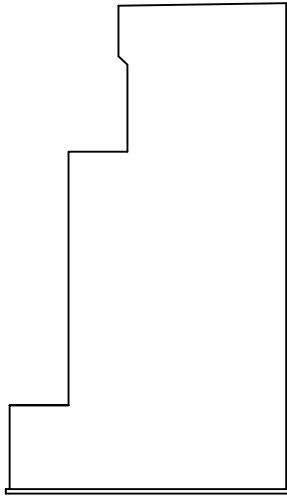
- ※ 교대 높음
- ※ 방음벽으로 접근 불가
