## 7. 흥산2교

2016년 상반기 시설물 정기점검 용역

Drawing Title  
흥산2교 (대구,부산) 평면도, 종·횡단면도

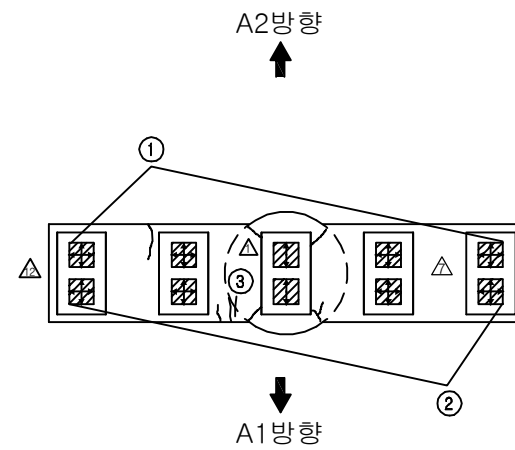
⑥ \* 점검로 이물질퇴적
