## 7. 청도IC 1교

2016년 상반기 시설물 정기점검 용역

청도IC1교(대구) 손상물량표

Drawing Title  
청도IC-1교 (상,하행선) 평면도, 종·횡단면도

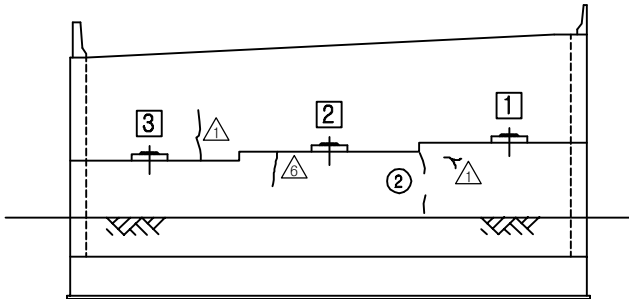
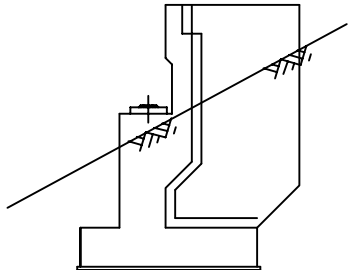
ID:청도IC 1교(대구)-교대 A1

①  
\* 차수판 앵커 탈락(3EA)

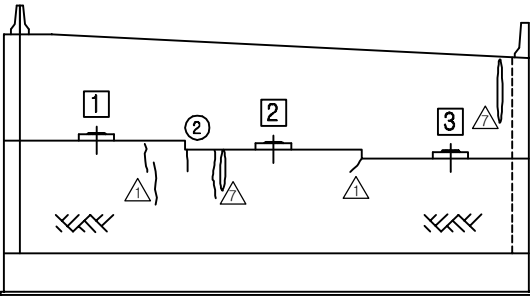
ID:청도IC 1교(대구)-교대 A2

③  
\* 차수판 앵커 탈락(3EA)
