# 1. 고정대교

ID:고정대교(대구)-교면포장 S1~S2

| 용역명 | 2016년 상반기 시설물 정기점검 용역 |
| 발주처 | 신대구부산고속도로주식회사 |

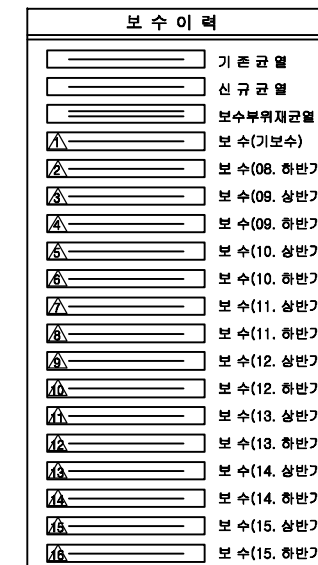
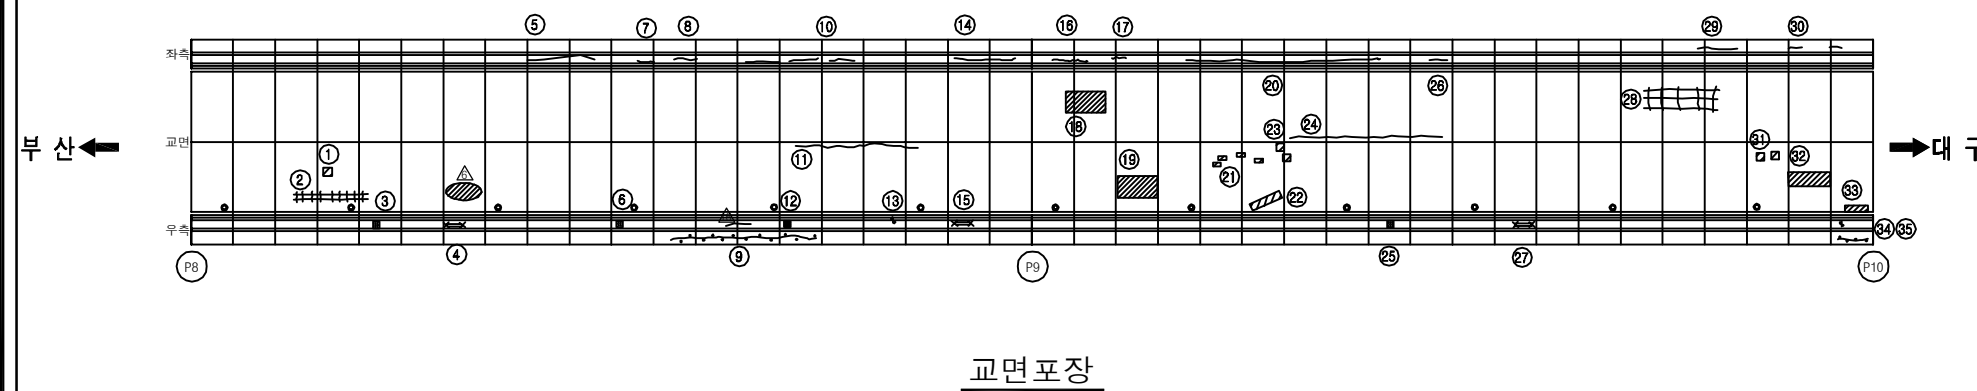
ID:고정대교(대구)-교면포장 S9~S10

| 번호 | 심(N)<br>구(P) | 손상내용 | 손상현황 | | | | | | 결함<br>상태 | 손상<br>물량 | 비고 |
| 1 | 구 | 패임 | | 0.10 | 0.10 | 0.01 | m <sup>2</sup> | 1 | | 0.01 | |
| 2 | 구 | 포장망상균열 | | 1.00 | 6.00 | 6.00 | m <sup>2</sup> | 1 | | 6.00 | |
| 3 | 구 | 백태 | | 0.10 | 0.20 | 0.02 | m <sup>2</sup> | 1 | | 0.02 | 하자 |
| 4 | 구 | 철근노출 | | 0.20 | | 0.20 | m | 1 | | 0.20 | 하자 |
| 5 | 구 | 균열 | 0.10 | 10.00 | | 10.00 | m | 1 | | 10.00 | 하자 |
| 6 | 구 | 백태 | | 0.10 | 0.40 | 0.04 | m <sup>2</sup> | 1 | | 0.04 | 하자 |
| 7 | 구 | 균열 | 0.10 | 1.50 | | 1.50 | m | 1 | | 1.50 | 하자 |
| 8 | 구 | 균열 | 0.10 | 3.00 | | 3.00 | m | 1 | | 3.00 | 하자 |
| 9 | 구 | 균열부백태 | 0.10 | 18.00 | | 18.00 | m | 1 | | 18.00 | 하자 |
| 10 | 구 | 균열 | 0.10 | 9.00 | | 9.00 | m | 3 | | 27.00 | 하자 |
| 11 | 구 | 아스콘 균열 | | 47.00 | | 47.00 | m | 1 | | 47.00 | |
| 12 | 구 | 멀리네이터 파손 | | | | 1.00 | 개소 | 1 | | 1.00 | |
| 13 | 구 | 균열부백태 | 0.10 | 0.40 | | 0.40 | m | 1 | | 0.40 | 하자 |
| 14 | 구 | 균열 | 0.10 | 11.00 | | 11.00 | m | 1 | | 11.00 | 하자 |
| 15 | 구 | 철근노출 | | 0.20 | | 0.20 | m | 1 | | 0.20 | 하자 |
| 16 | 구 | 균열 | 0.10 | 5.00 | | 5.00 | m | 1 | | 5.00 | 하자 |
| 17 | 구 | 균열 | 0.10 | 3.00 | | 3.00 | m | 1 | | 3.00 | 하자 |
| 18 | 구 | 라벨링(경미) | | 1.00 | 3.00 | 3.00 | m <sup>2</sup> | 1 | | 3.00 | |
| 19 | 구 | 라벨링(경미) | | 1.00 | 3.00 | 3.00 | m <sup>2</sup> | 1 | | 3.00 | |
| 20 | 구 | 균열 | 0.10 | 33.00 | | 33.00 | m | 1 | | 33.00 | 하자 |
| 21 | 구 | 패임 | | 0.10 | 0.30 | 0.03 | m <sup>2</sup> | 4 | | 0.12 | |
| 22 | 구 | 패임 | | 0.10 | 3.00 | 0.30 | m <sup>2</sup> | 1 | | 0.30 | |
| 23 | 구 | 패임(경미) | | 0.10 | 0.10 | 0.01 | m <sup>2</sup> | 2 | | 0.02 | |
| 24 | 구 | 아스콘 균열 | | 20.00 | | 20.00 | m | 1 | | 20.00 | |
| 25 | 구 | 백태 | | 0.10 | 0.10 | 0.01 | m <sup>2</sup> | 1 | | 0.01 | 하자 |
| 26 | 구 | 균열 | 0.20 | 0.70 | | 0.70 | m | 1 | | 0.70 | 하자 |
| 27 | 구 | 철근노출 | | 0.20 | | 0.20 | m | 1 | | 0.20 | 하자 |
| 28 | 구 | 포장망상균열 | | 3.00 | 9.00 | 27.00 | m <sup>2</sup> | 1 | | 27.00 | |
| 29 | 구 | 균열 | 0.20 | 4.00 | | 4.00 | m | 1 | | 4.00 | 하자 |
| 30 | 구 | 균열 | 0.10 | 1.00 | | 1.00 | m | 2 | | 2.00 | 하자 |
| 31 | 구 | 패임 | | 0.10 | 0.10 | 0.01 | m <sup>2</sup> | 2 | | 0.02 | |
| 32 | 구 | 라벨링 | | 1.00 | 5.00 | 5.00 | m <sup>2</sup> | 1 | | 5.00 | |
| 33 | 구 | 라벨링 | | 0.10 | 1.00 | 0.10 | m <sup>2</sup> | 1 | | 0.10 | |
| 34 | 구 | 균열부백태 | 0.20 | 0.40 | | 0.40 | m | 1 | | 0.40 | 하자 |
| 35 | 구 | 균열부백태 | 0.10 | 2.00 | | 2.00 | m | 1 | | 2.00 | 하자 |
